ESTUDIO GEOTECNICO DE LA ZONA INESTABLE DEL BARRIO SAN JOSE SUR
ORIENTAL

INFORME PRINCIPAL

JORGE PUERTO

BOGOTA, MARZO DE 1990

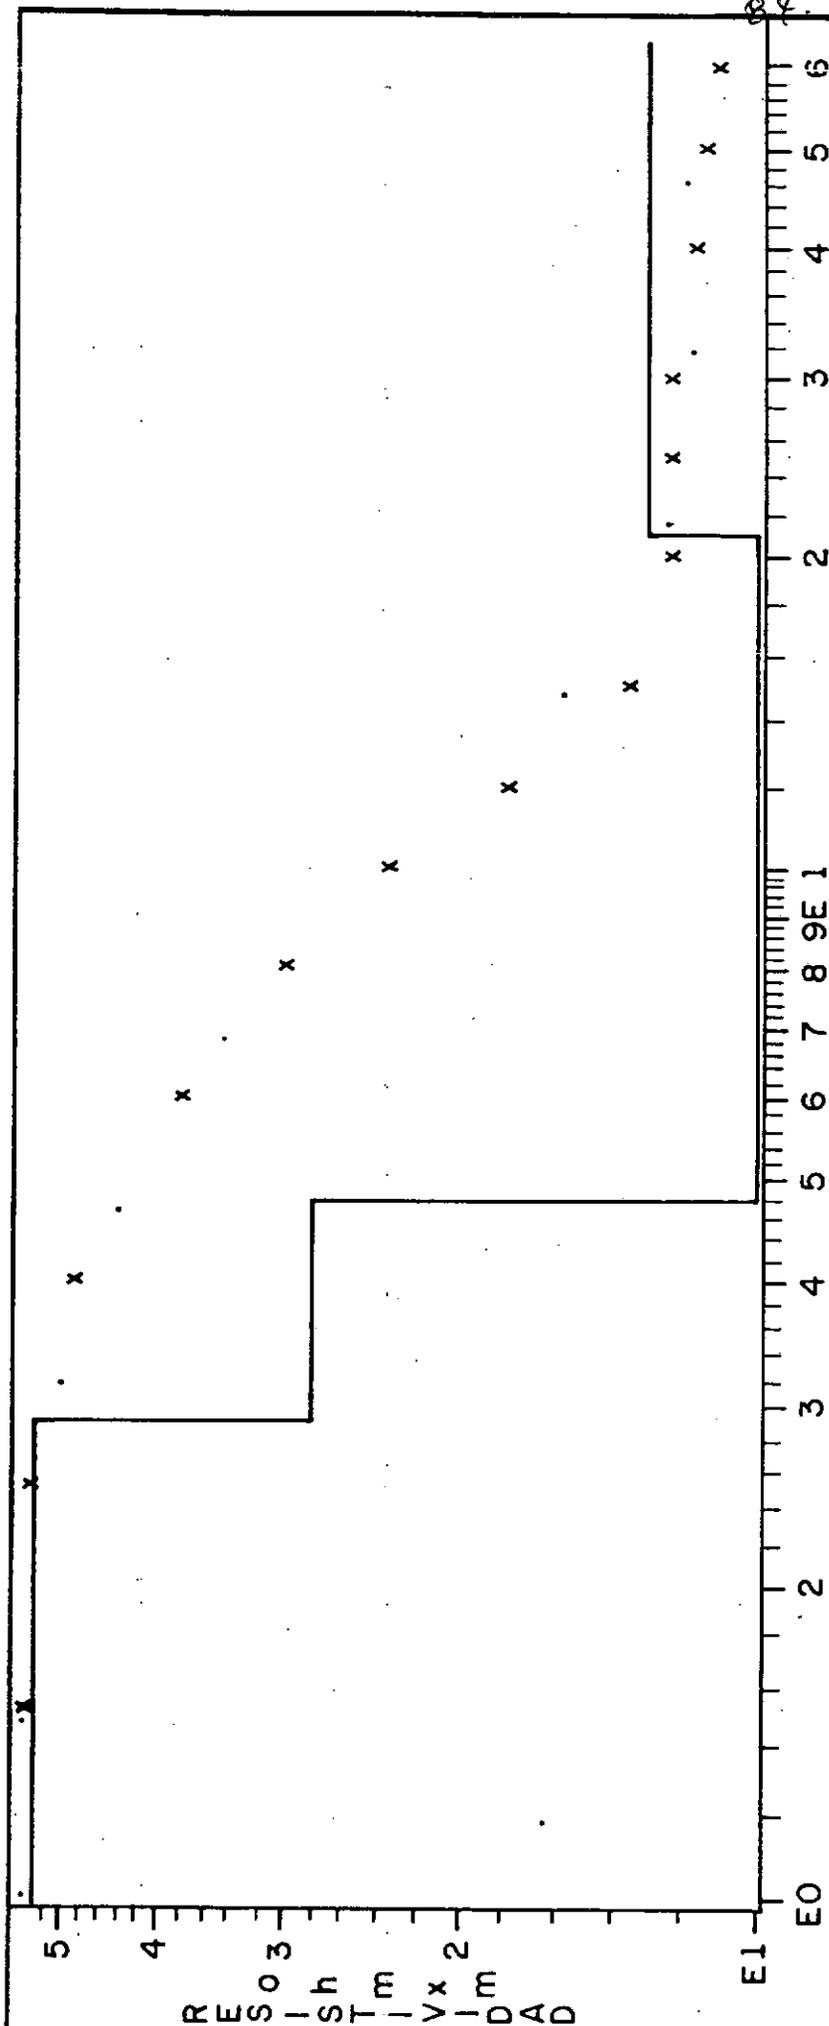
CAPA N°	PROF. (m.)	RESIST. (ohm-m)	CORRELACION
1	2.9	53	Nivel de arcilla seca y bloques
2	4.8	28	Nivel de arcilla-limosa saturada
3	21.0	10	Nivel de arcilla blanda
4	>21.0	13	Basamento geoelectrico arcilloso

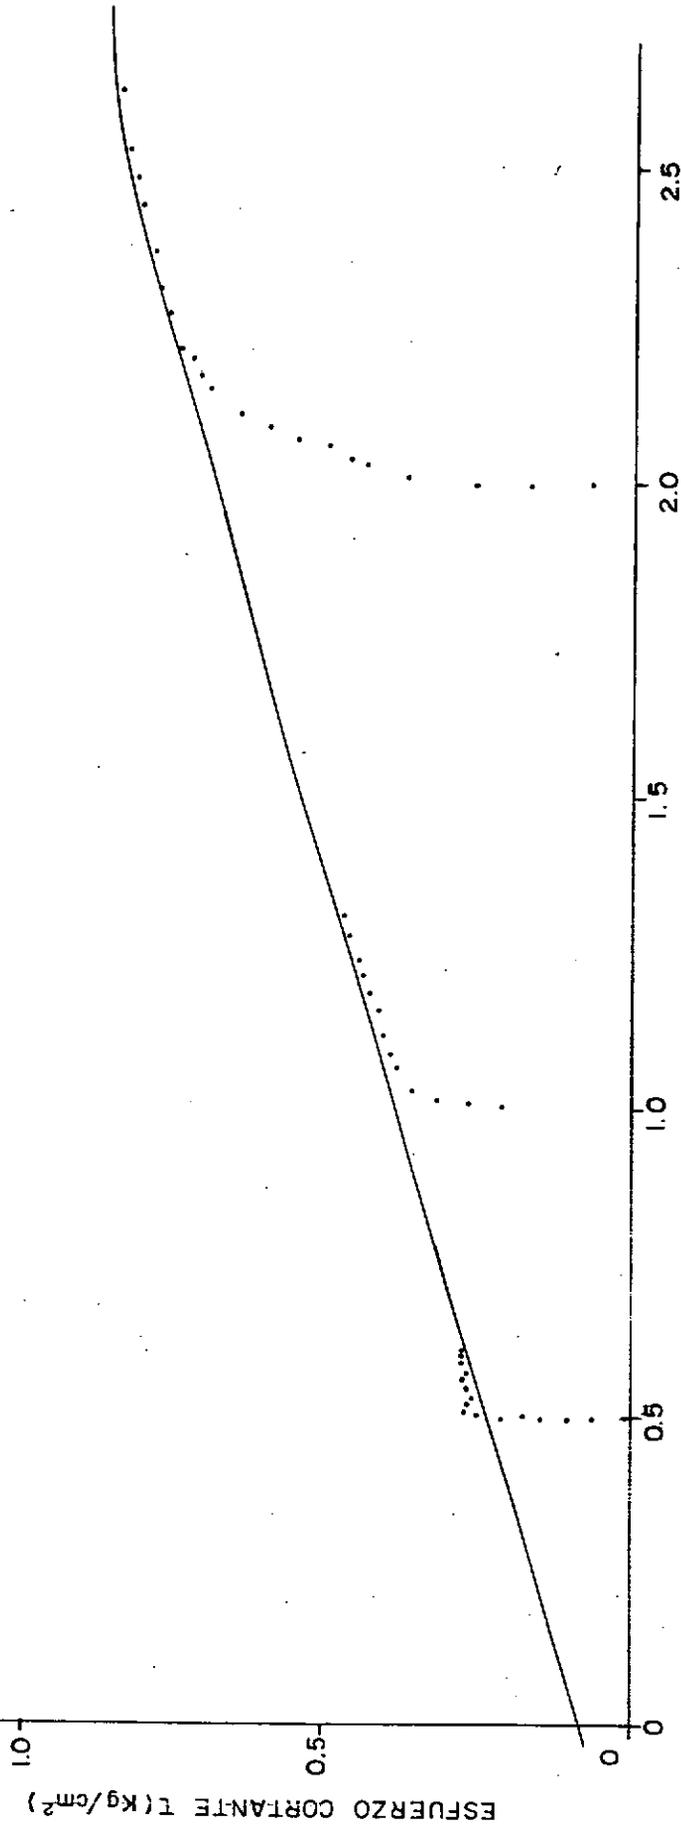
En estas condiciones se obtuvieron los resultados que se presentan en las figuras 3.1, para arcilla por encima de la superficie de falla o muy cerca a esta, y 3.2 para arcilla por debajo de la superficie de falla en el relleno más compactado. Para los dos casos se obtuvo una cohesión de 0.065 Kg/cm² considerada muy baja y apropiada para arcillas fluyentes /4/.

Ensayo 1	Ensayo 2	Ensayo 3
Esfuerzo normal (Kg/cm ²)	0.50	1.00	2.00
Humedad (%)	33.53	33.64	32.82
Peso unitario total (gr/cm ³)	1.818	1.793	1.734
Peso unitario seco (gr/cm ³)	1.361	1.341	1.305

C = 0.65 Ton/m (0.065 Kg/cm²)
 Ø = 16.50

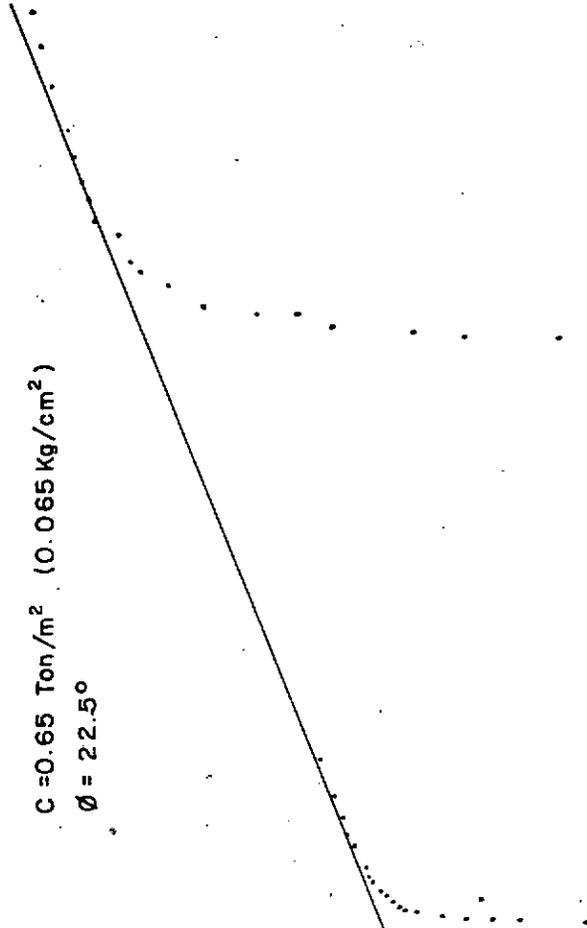
$C = 0.65 \text{ Ton/m}^2 \text{ (} 0.065 \text{ Kg/cm}^2 \text{)}$

$\phi = 22.5^\circ$
