**DEPARTAMENTO ADMINISTRATIVO DE PLANEACION DISTRICTAL
EMPRESA DE ENERGIA ELECTRICA DE BOGOTA**

**ESTUDIO GEOTECNICO ESCUELA MORALBA
FASE II**

CONVENIO INTERADMINISTRATIVO No. 017 DE DICIEMBRE DE 1993

Santafé de Bogotá D.C., Diciembre de 1995

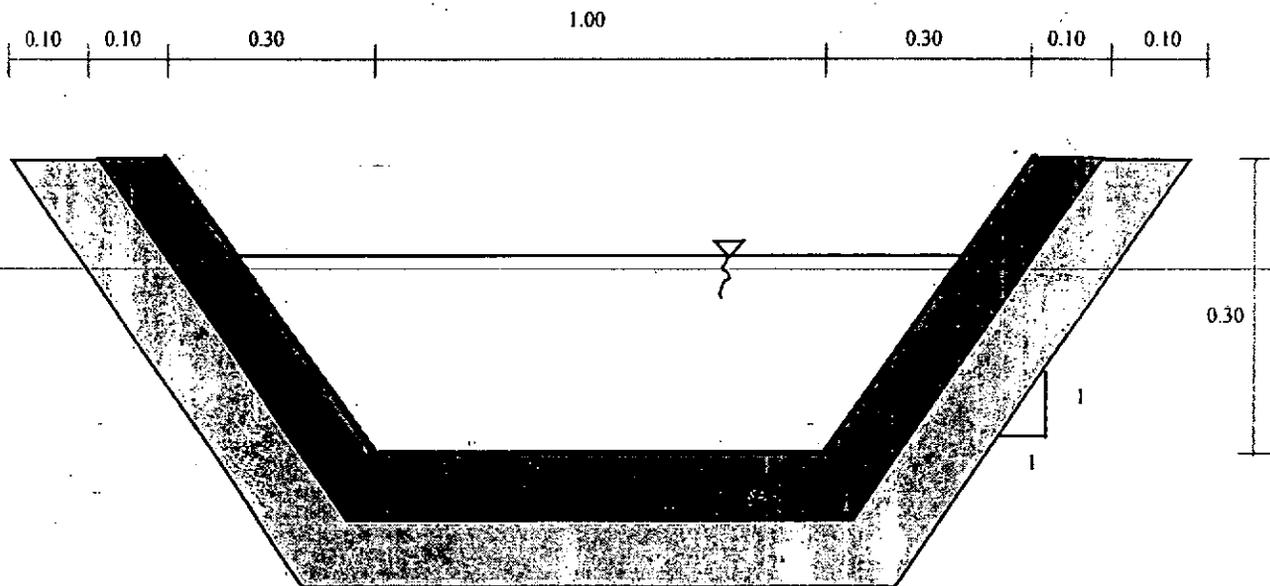
Diseño del canal

Para evitar la socavación y mantener una velocidad menor a la máxima erosiva (2.8 m/s), se concluyó mejorar la sección hidráulica del cauce, para tal fin se diseñó una sección trapezoidal en piedra pegada.

- Canalización de la Quebrada Moralba, desde la parte posterior de la Escuela hasta la parte baja, en una longitud aproximada de 140 m. entregando al drenaje natural. El canal será en piedra pegada con sección transversal trapezoidal según se muestra en la Figura No. 4.

Para el diseño se seleccionó un n = 0.025 correspondiente a un material en piedra pegada. Resolviendo la ecuación de Manning por el método de Newton, se obtuvieron las siguientes dimensiones: b = 1.0 m; z = 1 m; y_n = 0.20 m; la sección típica se muestra en la **Figura 4**.
