**ESTUDIOS Y DISEÑOS DE ESTABILIDAD GEOTÉCNICA,
CONTROL DE EROSIÓN Y MANEJO DE AGUAS
PARA LA ESTABILIZACIÓN DE TALUDES**

CONTRATO No. 1314-111-1997

**INFORME DE DIAGNOSTICO
ALTOS DEL PINO (4.2)**

*INGEOCIM Ltda.
Ingenieros Consultores*

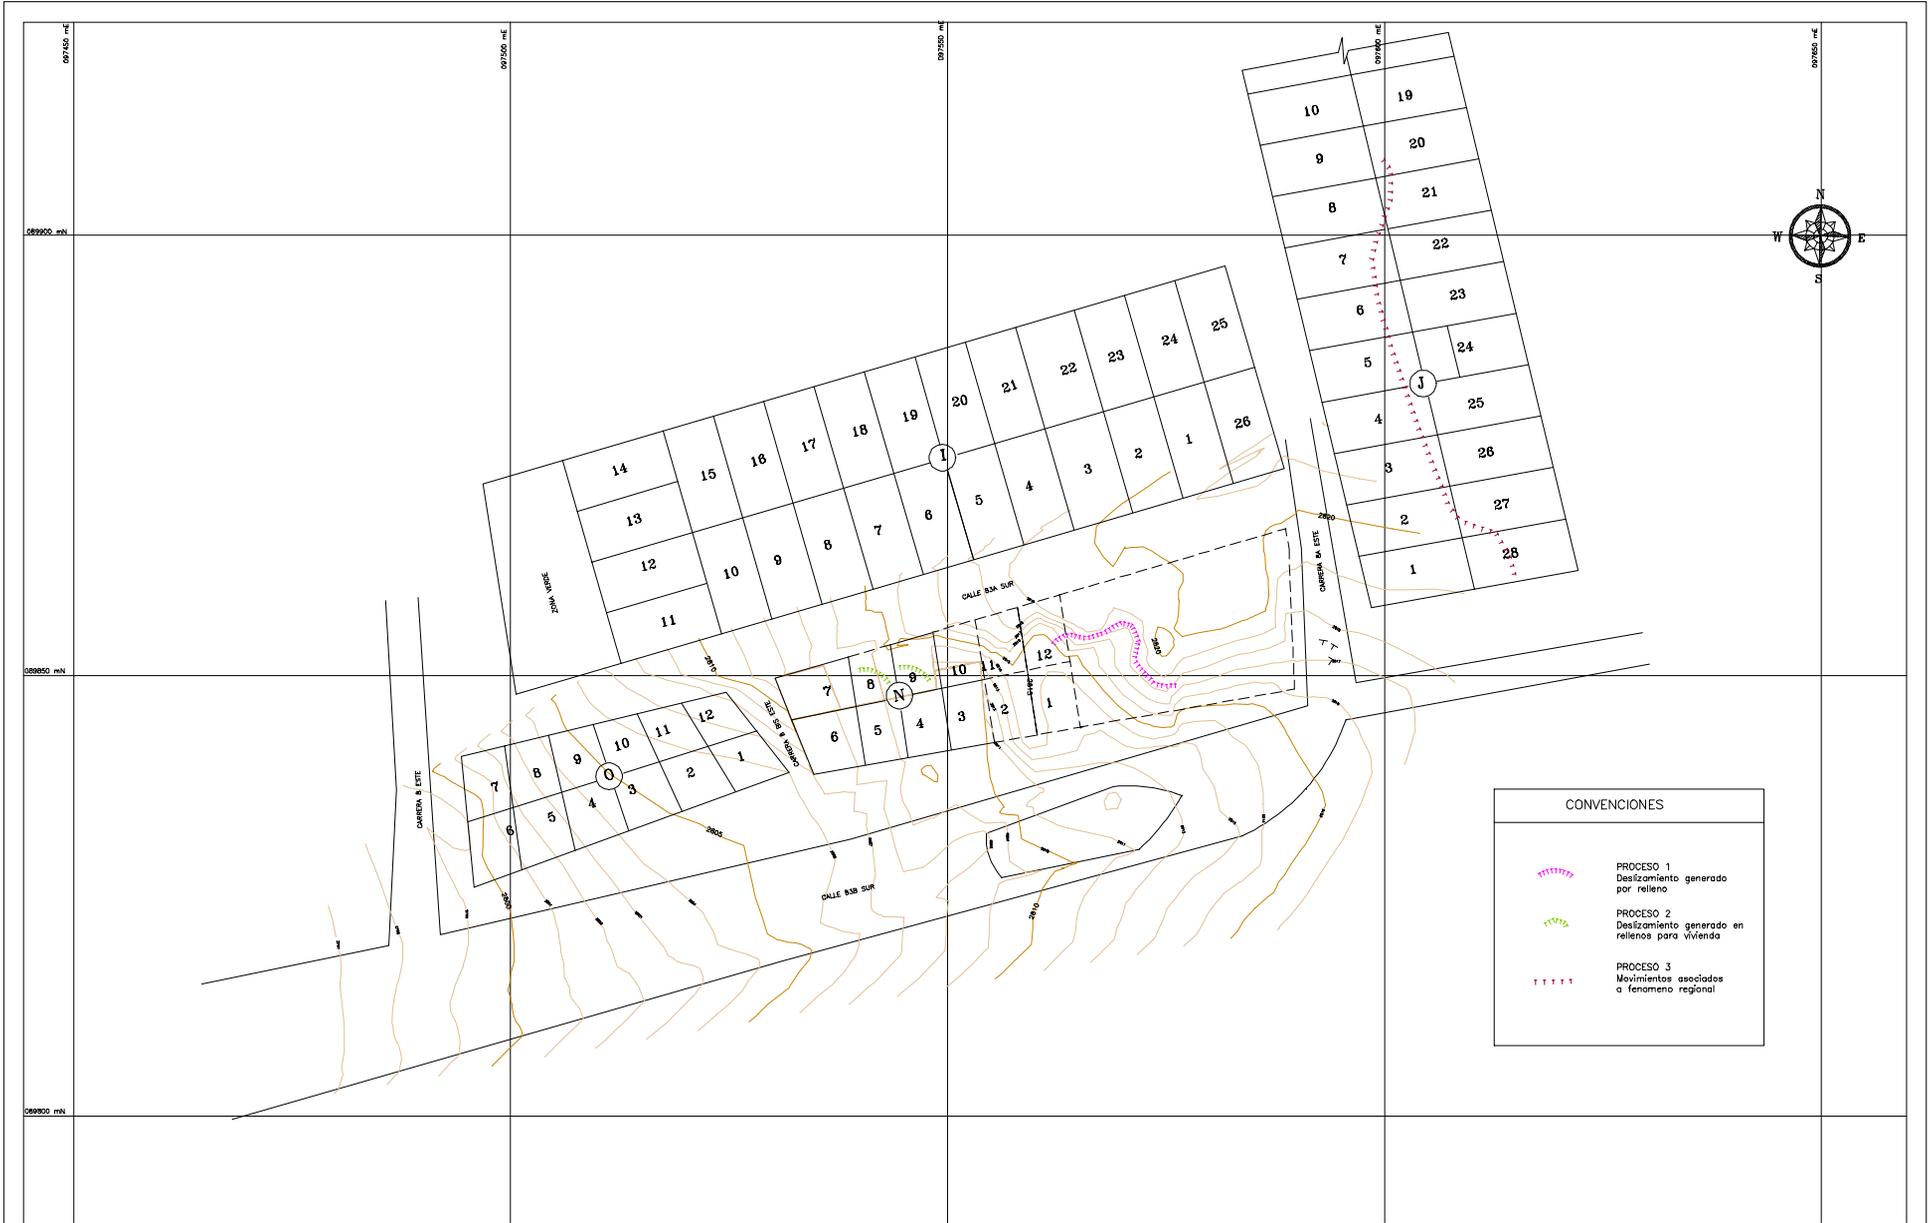
PLANO No. 3 DE 7
 DIBUJÓ: R. M.
 ARCHIVO MAGNETICO: APPROCC.DWG

En la zona del estudio existen tres procesos de inestabilidad independientes, tal como se muestra en el plano de Inventario de procesos y se describe a continuación:

El primer proceso, que es concretamente el objeto de este estudio, es el deslizamiento que se ha generado en el costado oriental de la manzana N. El deslizamiento tiene dirección nororiental - suroccidental. El escarpe tiene alturas comprendidas entre 0.50 y 1.00 m y se encuentra localizado dentro de los límites de un lote no construido, propiedad de la comunidad, aproximadamente a 3.0 m de la línea proyectada de paramento de las viviendas de la calle 83A Sur. En la dirección del movimiento, el deslizamiento tiene una longitud de 14 m, con una diferencia de nivel entre corona y pata de aproximadamente 13 m. El largo de la zona afectada es de 10 m, aproximadamente.

El segundo proceso está relacionado con los rellenos ejecutados para la construcción de las viviendas, particularmente los rellenos ejecutados en los lotes N-7, N-8 y N-9, en la parte alta de la manzana, en los cuales se están iniciando deslizamientos, amenazando las viviendas de los lotes N-4, N-5 y N-6, en la parte baja. Estos procesos de inestabilidad se deben al uso de materiales inadecuados y procesos de compactación deficientes, y no a fenómenos naturales, razón por la cual, en este informe se plantearán recomendaciones generales, las cuales deberán ser ejecutadas por los propietarios de los lotes y viviendas, para lo cual, la UPES podrá prestar asesoría, si lo estima conveniente.

El tercer proceso está relacionado con el fenómeno regional descrito en el numeral 2.6 que, como se indicó, no hace parte del alcance de este estudio. Sin embargo, se anota que algunas de las viviendas de la manzana J y de otras manzanas del barrio, se encuentran afectadas por este proceso.

En el plano de Inventario de procesos se muestra la localización de los movimientos relacionados con los tres procesos inestables mencionados.

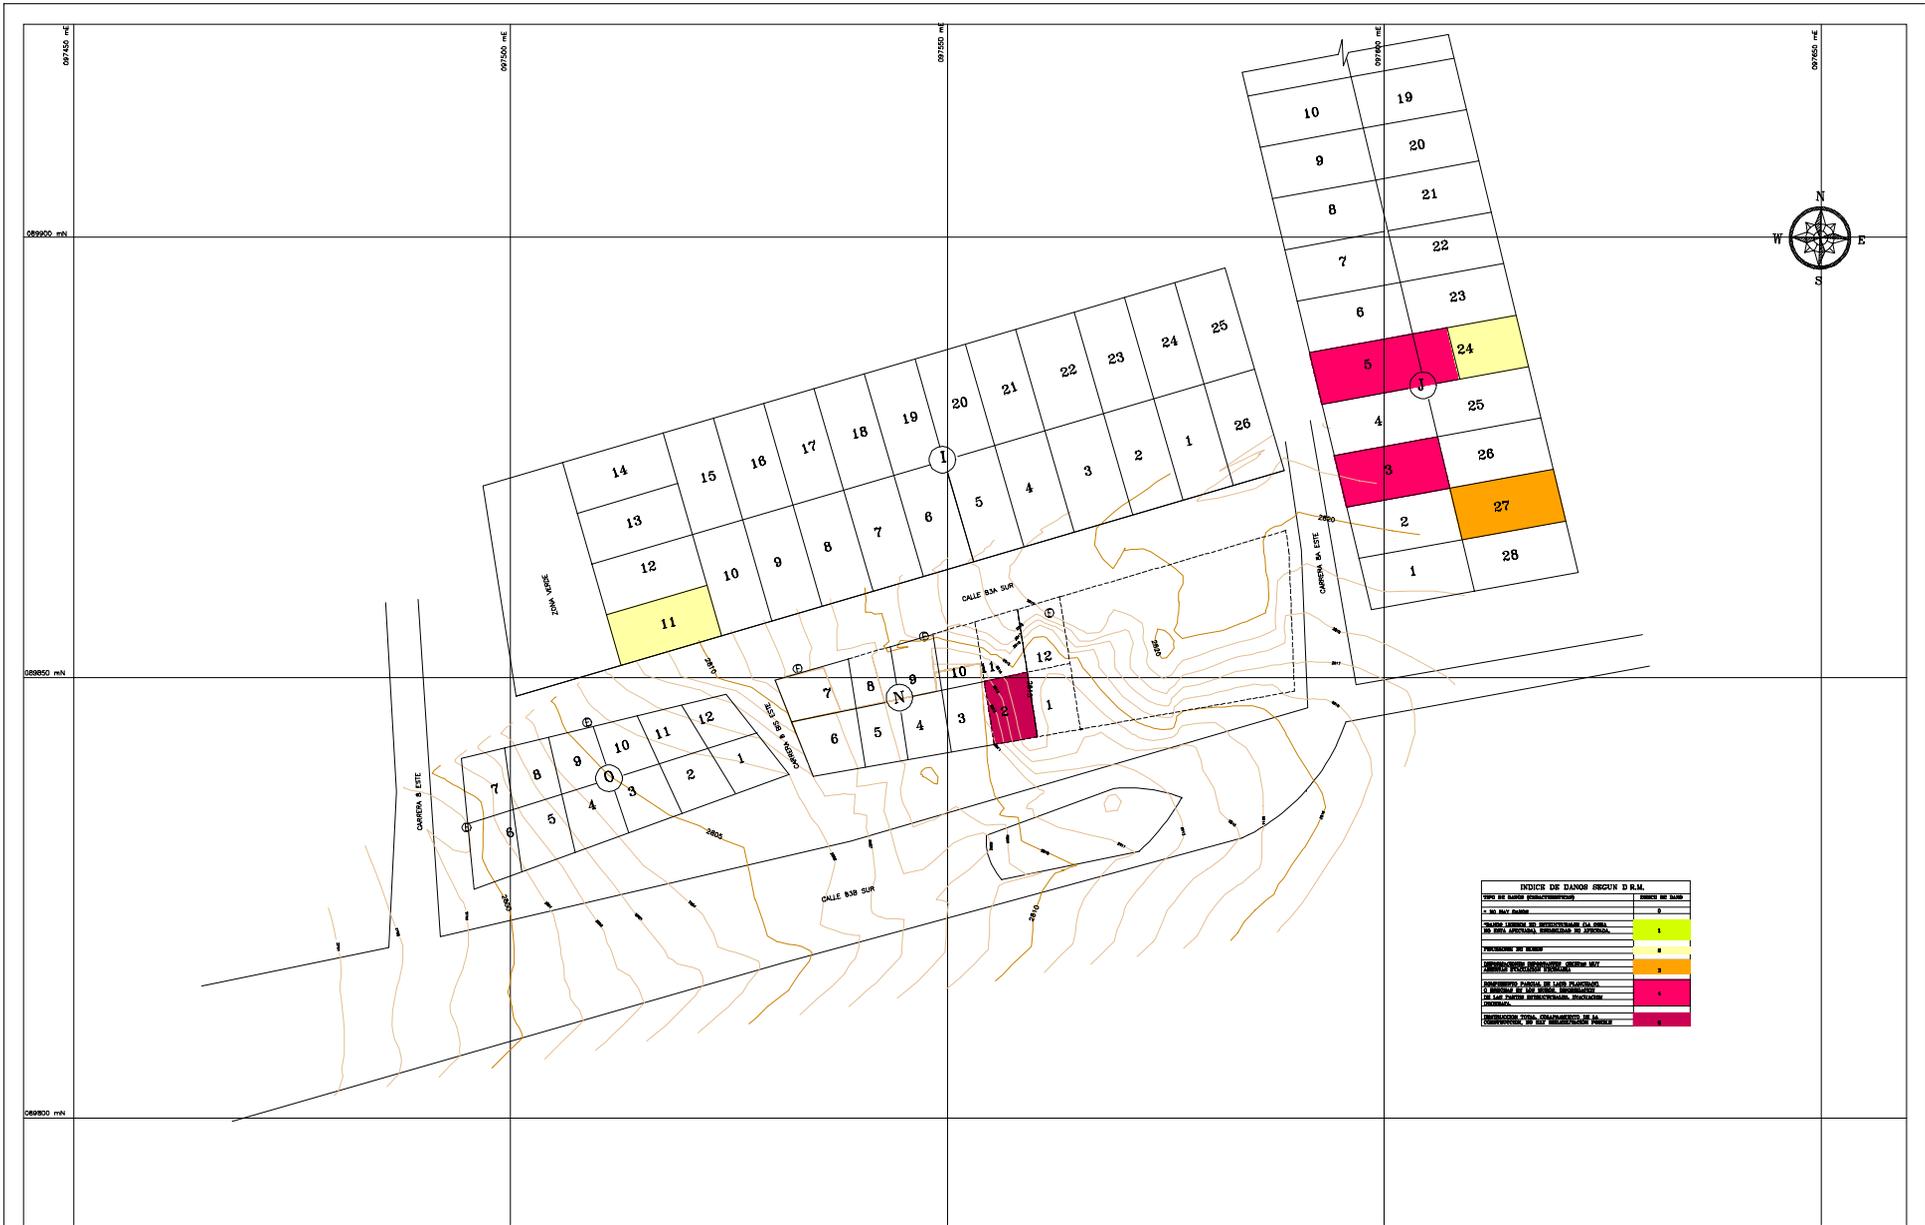
PLANO No. 4 DE 7
DIBUJÓ: R. M.
ARCHIVO MAGNETICO: APV14V.DWG

Hasta el momento, el deslizamiento ha afectado un lote no construido, localizado en el costado oriental de la manzana N, propiedad de la comunidad, y causó el colapso de la casa N-2, construida en la parte baja del talud ([ver plano No. 4 del Anexo 7, "Viviendas afectadas"](#)).

Como ya ha sido indicado, la única vivienda afectada por el fenómeno, fue la construida en el lote N-2, parte baja del talud, debido a que el terreno de fundación quedó involucrado en la pata del deslizamiento. No obstante lo anterior, en el [plano de daños en viviendas](#), se muestran algunas de las casas afectadas por el fenómeno regional descrito en el numeral 2.6.
