**ACTUALIZACIÓN ESTUDIOS GEOLÓGICOS Y GEOTÉCNICOS
BARRIOS GRANADA SUR, MONTEBELLO, PADUA, VILLA NATALY
Y SAN LUIS**

Contrato No. 1314-33-97

**INFORME FINAL
REVISADO**

**INGENIERÍA E HIDROSISTEMAS LTDA.
Ingenieros Consultores**

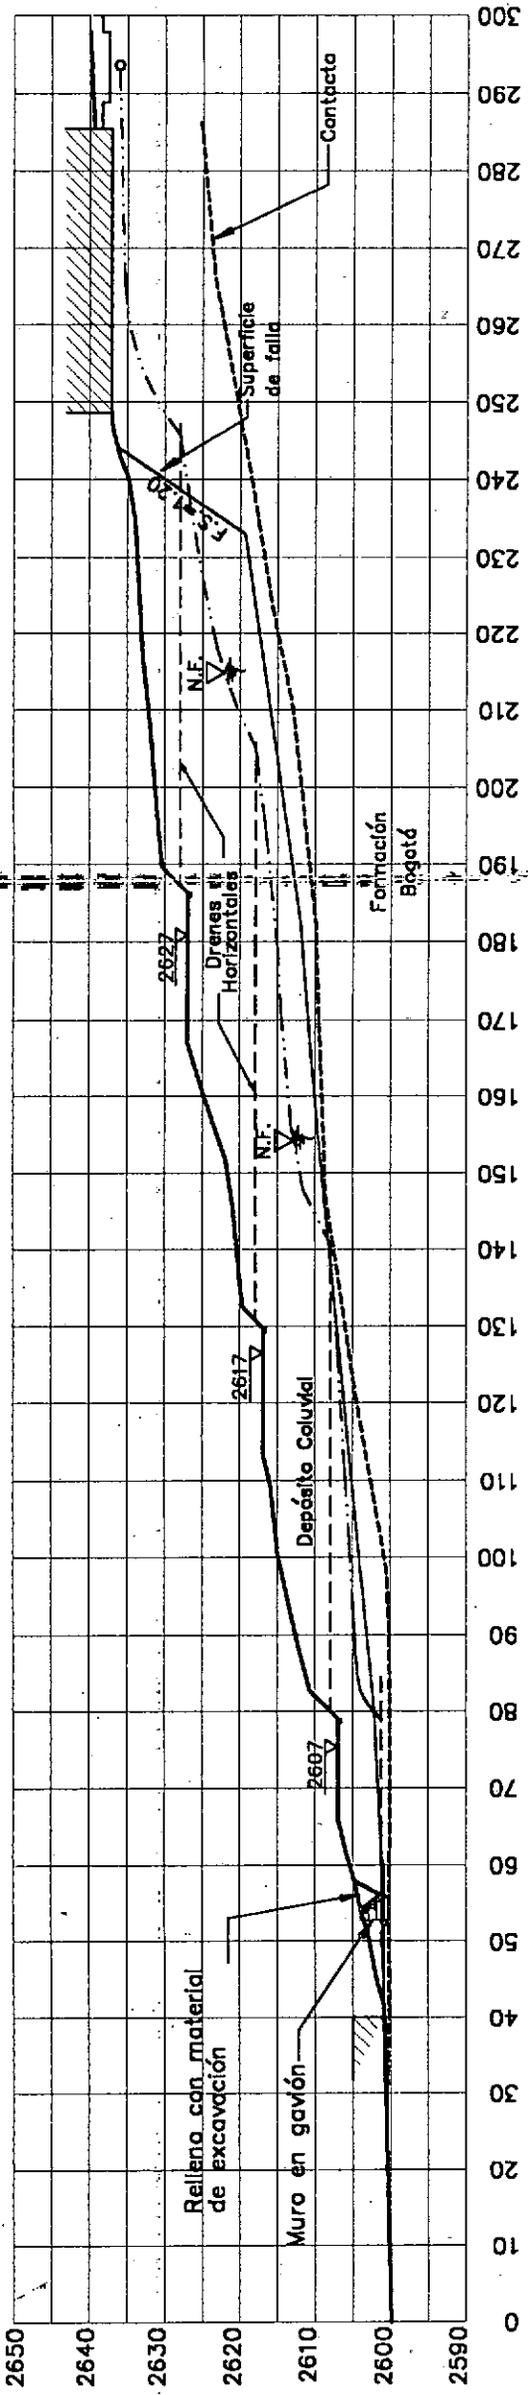
FIGURA 5.A

Para la masa principal del depósito, representada por la sección AA, ver Figura 5A, el proceso de inestabilidad se disparará como consecuencia de la infiltración y acumulación de agua en su interior, durante lluvias intensas y/o prolongadas. Los aportes de agua de las tuberías de alcantarillado y de acueducto contribuyen a mantener en las épocas secas un nivel de agua en la parte alta que si bien no parece provocar movimientos si disminuye la estabilidad general; este último problema solo podrá ser controlado a partir de la estabilización general del área.

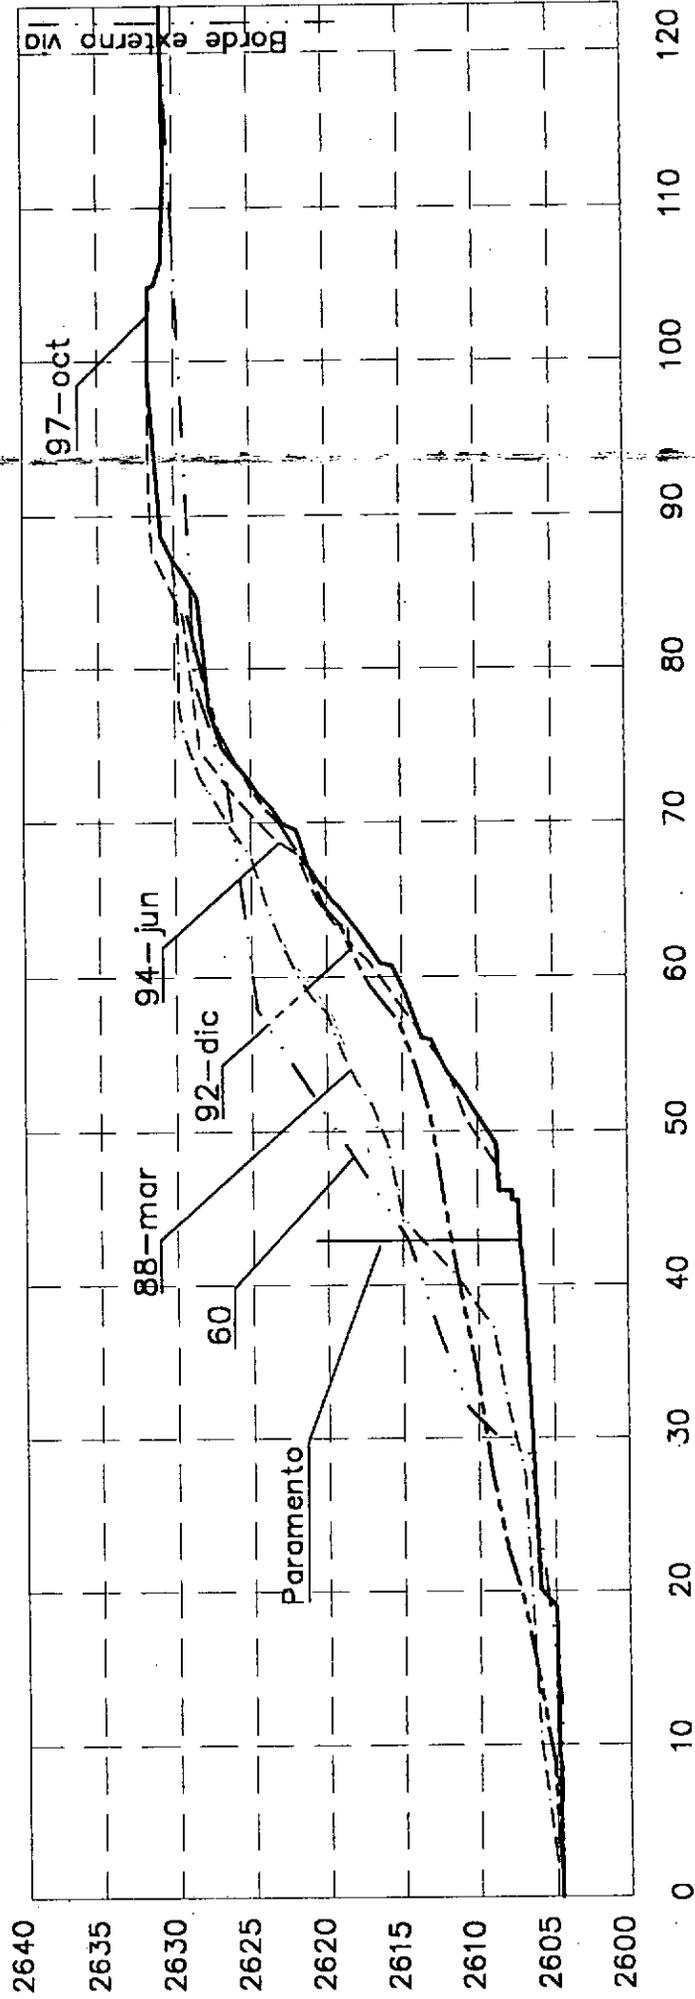
FIGURA 7
EVOLUCION TOPOGRAFICA
SAN LUIS (Corte D-D)
Escala: 1:500

Como puede observarse en la Figura 7, para la adecuación de los terrenos de el conjunto San Luis se adelantó una remoción significativa de material en la pata del talud, a partir de la cual y según las versiones de los residentes se empezaron a marcar las manifestaciones de daños en las construcciones de la parte alta y que en época más reciente, también han involucrado a las viviendas construidas en la parte baja. El fenómeno ha sido como en el caso del cuerpo principal relativamente lento.

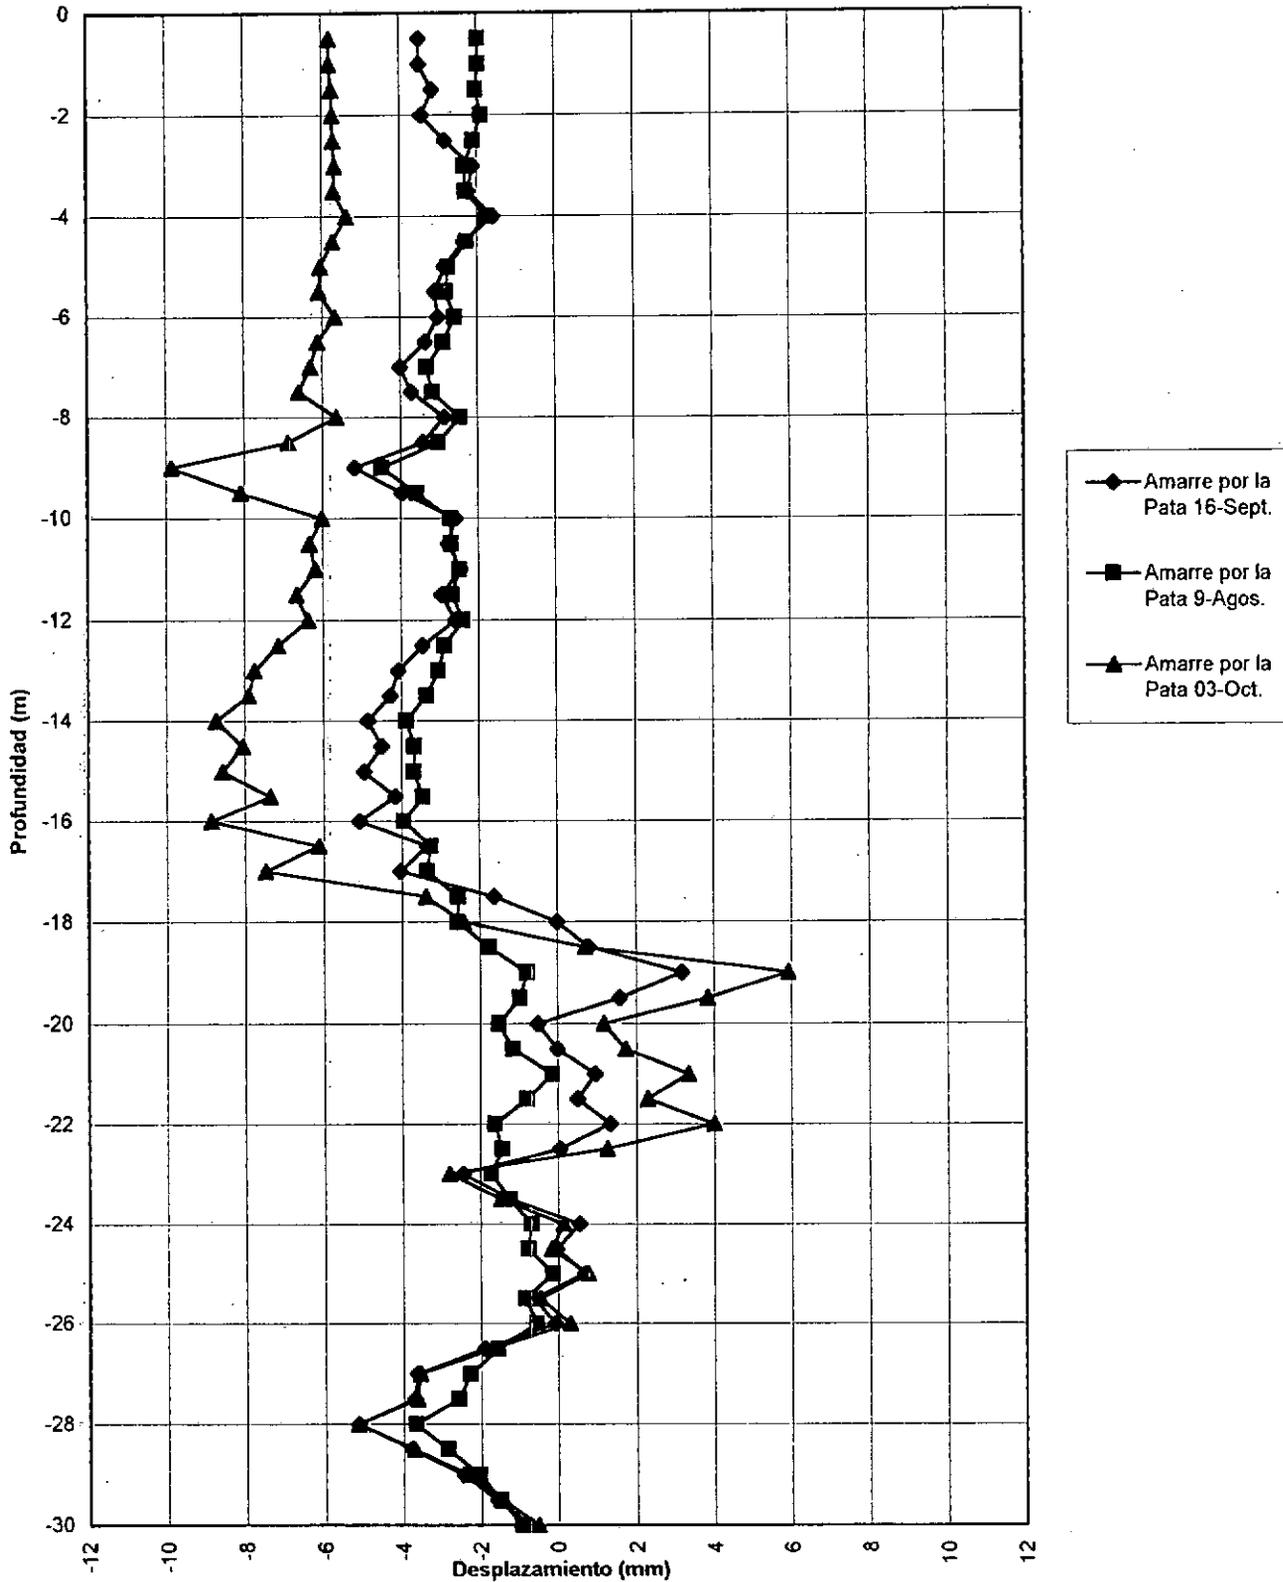
FIGURA 3.A
Inclinómetro No. 1
Amarre por la Pata

- El inclinómetro I - 1 instalado en el talud de San Luis, Figura 3A, y sobre el supuesto de que por su profundidad, 30 m, su base no se mueve se observan desplazamientos de la cabeza del orden de 6 mm, que se mantienen relativamente uniformes hasta los 17.5 m de profundidad sugiriendo un comportamiento translacional de la masa ; por debajo de estos los desplazamientos son mucho menores y erráticos, lo que parece indicar la presencia de la superficie de falla, la cuál podría tener hasta 4.0 m de espesor. Se hace notar sin embargo, que teniendo en cuenta la orientación de las ranuras de los tubos de inclinómetro, en sentido N 45° W aproximadamente, los desplazamientos hacia atrás que muestra el inclinómetro son opuestos a los de los mojones 2.3 y 2.4. No encontrándose por el momento una explicación satisfactoria y siendo necesario continuar con estas observaciones.

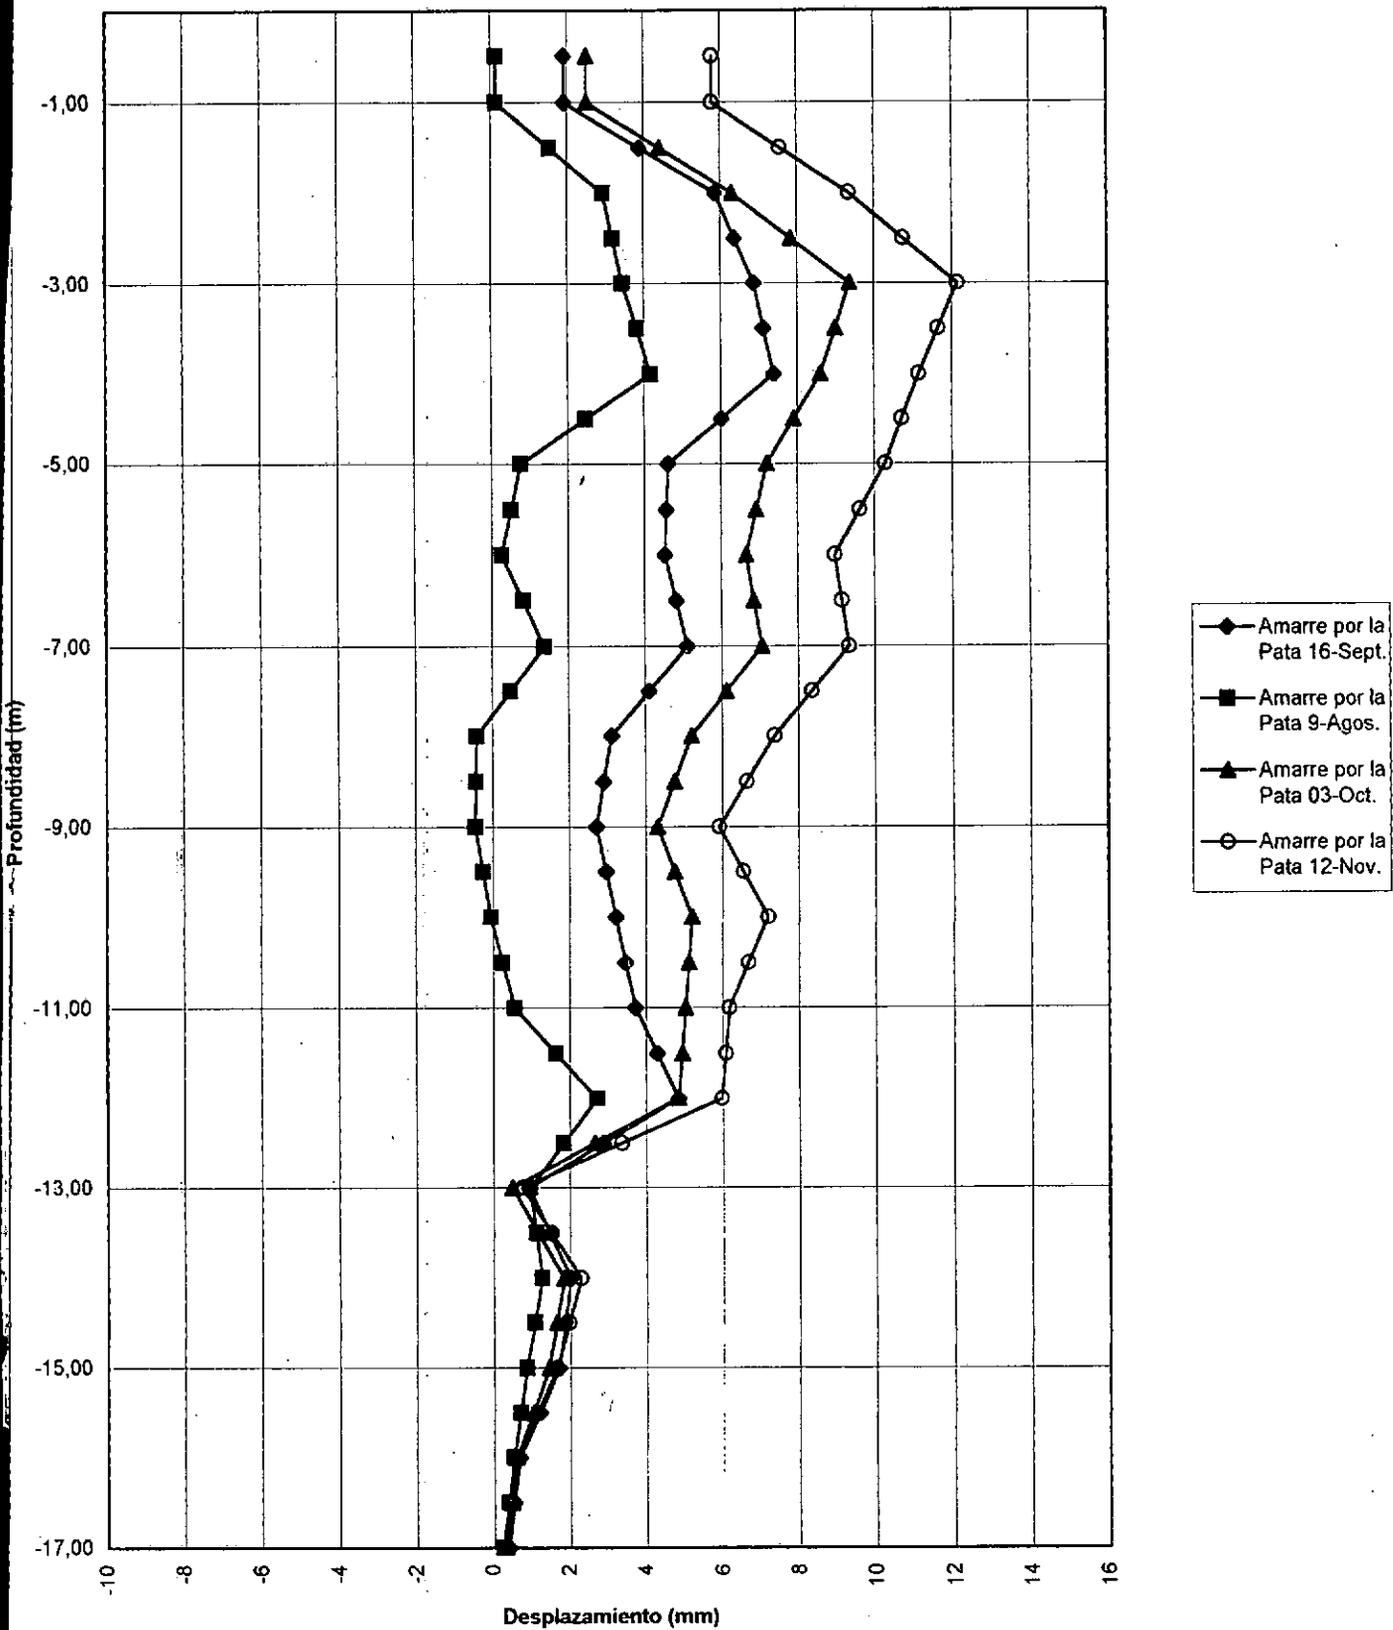
FIGURA 3.B
Inclinómetro No. 2
Lote Portón Real.Amarre por la Pata

- El inclinómetro I - 2 instalado en la parte alta del lote de Portón Real; muestra desplazamientos en sentido NW (orientación dada a las ranuras del tubo) en promedio de 7 mm y máximos de hasta de 12 mm, que afectan los primeros 13 m, donde se ubicaría la superficie de falla. Esto coincide de manera bastante precisa con lo estimado en los estudios de 1987. Se hace notar igualmente un movimiento relativamente continuo entre su instalación y la última fecha de monitoreo, lo que podría reflejar el efecto de las obras que se adelantan en su parte baja.

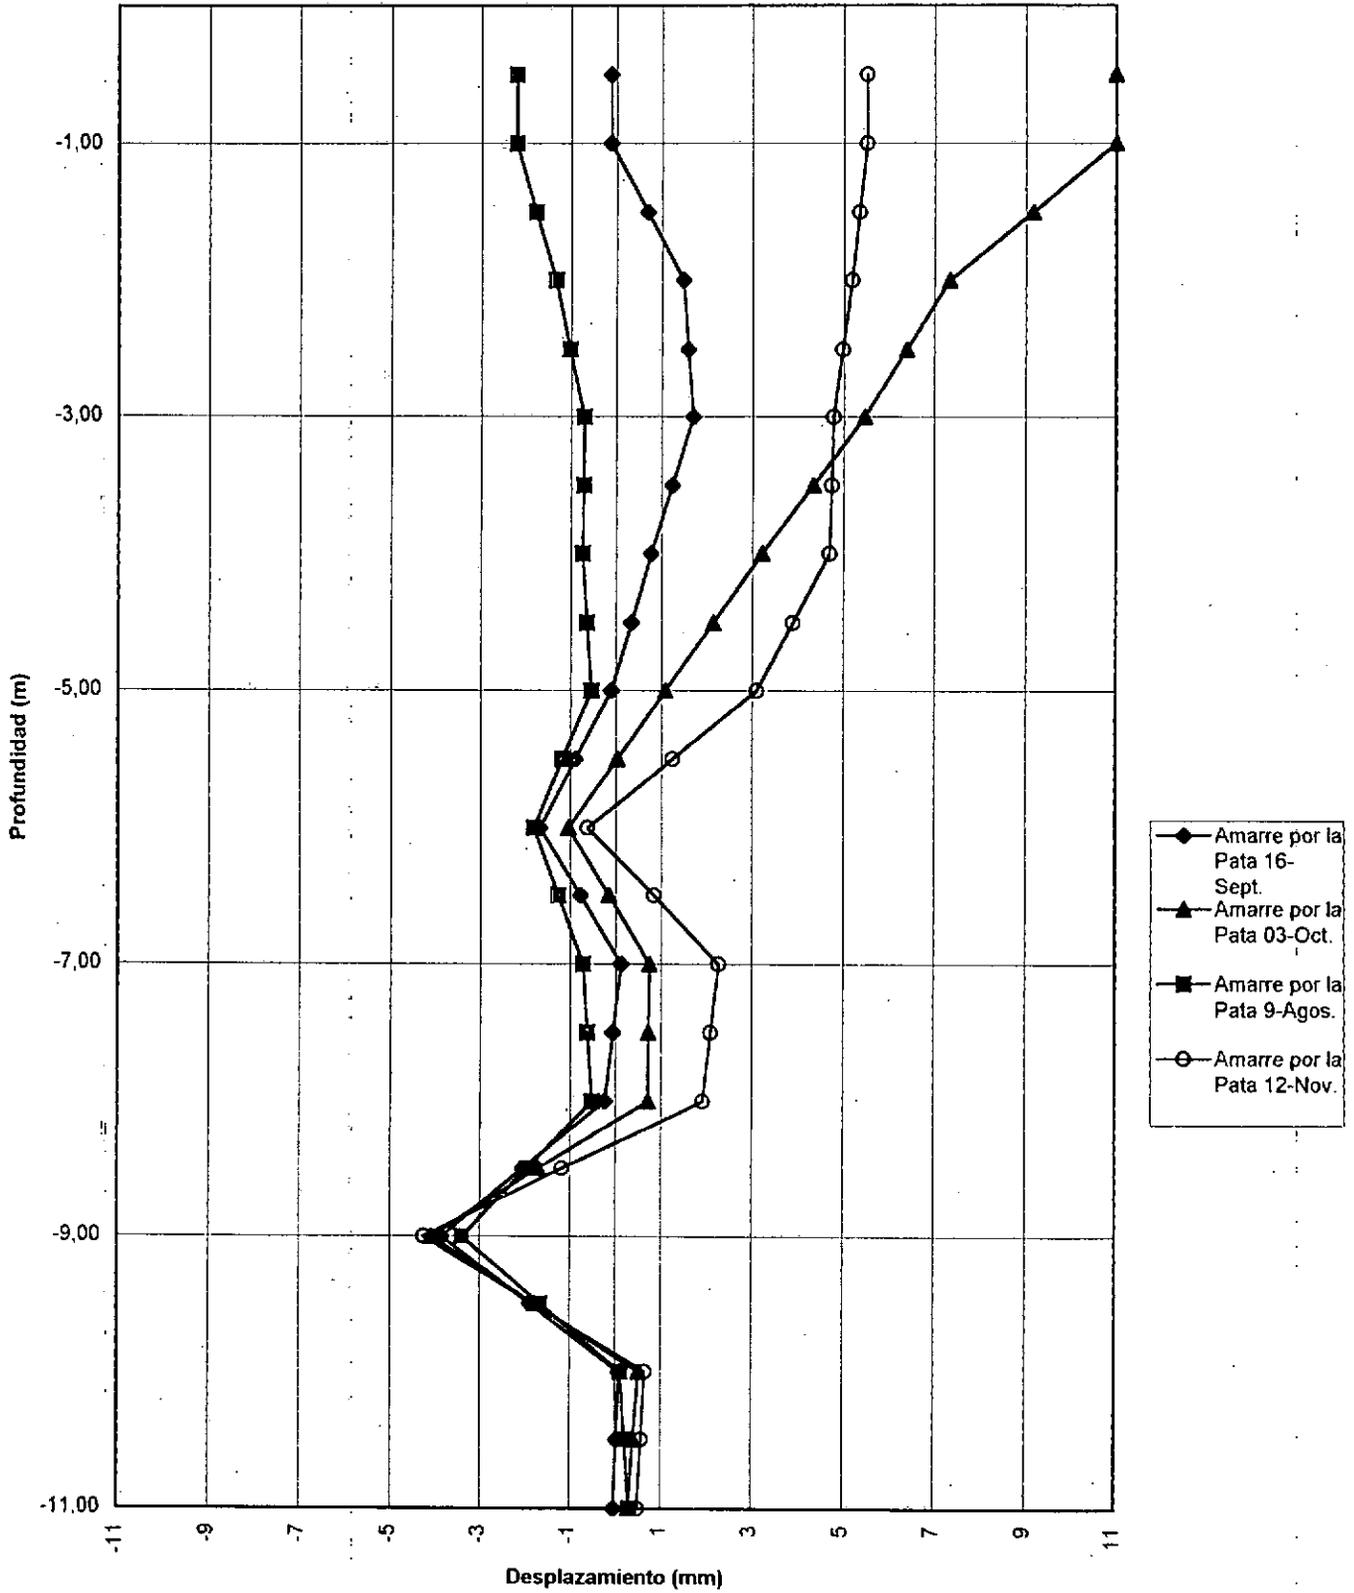
FIGURA 3.C
Inclinómetros No. 3
Amarre por la Pata

- El inclinómetro I - 3 instalado en la parte baja de la masa inestable refleja el desarrollo de una superficie de falla a los 6 m, nuevamente muy próxima al contacto coluvión - formación Bogotá en este sector. En la última medición los desplazamientos más altos son del orden de 6 mm y son relativamente uniformes hasta la profundidad referida. Este comportamiento confirma el carácter translacional del movimiento ; se hace notar que en este sector los movimientos han tenido lugar en el último mes y que la medición de octubre 3 parece haber tenido problemas de lectura, ya que los desplazamientos medidos en la cabeza se redujeron en 5.5 mm entre dicha fecha y la última observación.
