**INFORME GEOLÓGICO DE ESTABILIDAD Y ANÁLISIS DE RIESGO  
DESARROLLO URBANÍSTICO SAN JERÓNIMO DEL YUSTE**

**LFO 7360-3**

**FIDUCIARIA CENTRAL**

Santafé de Bogotá, D.C. Marzo 20 de 1998

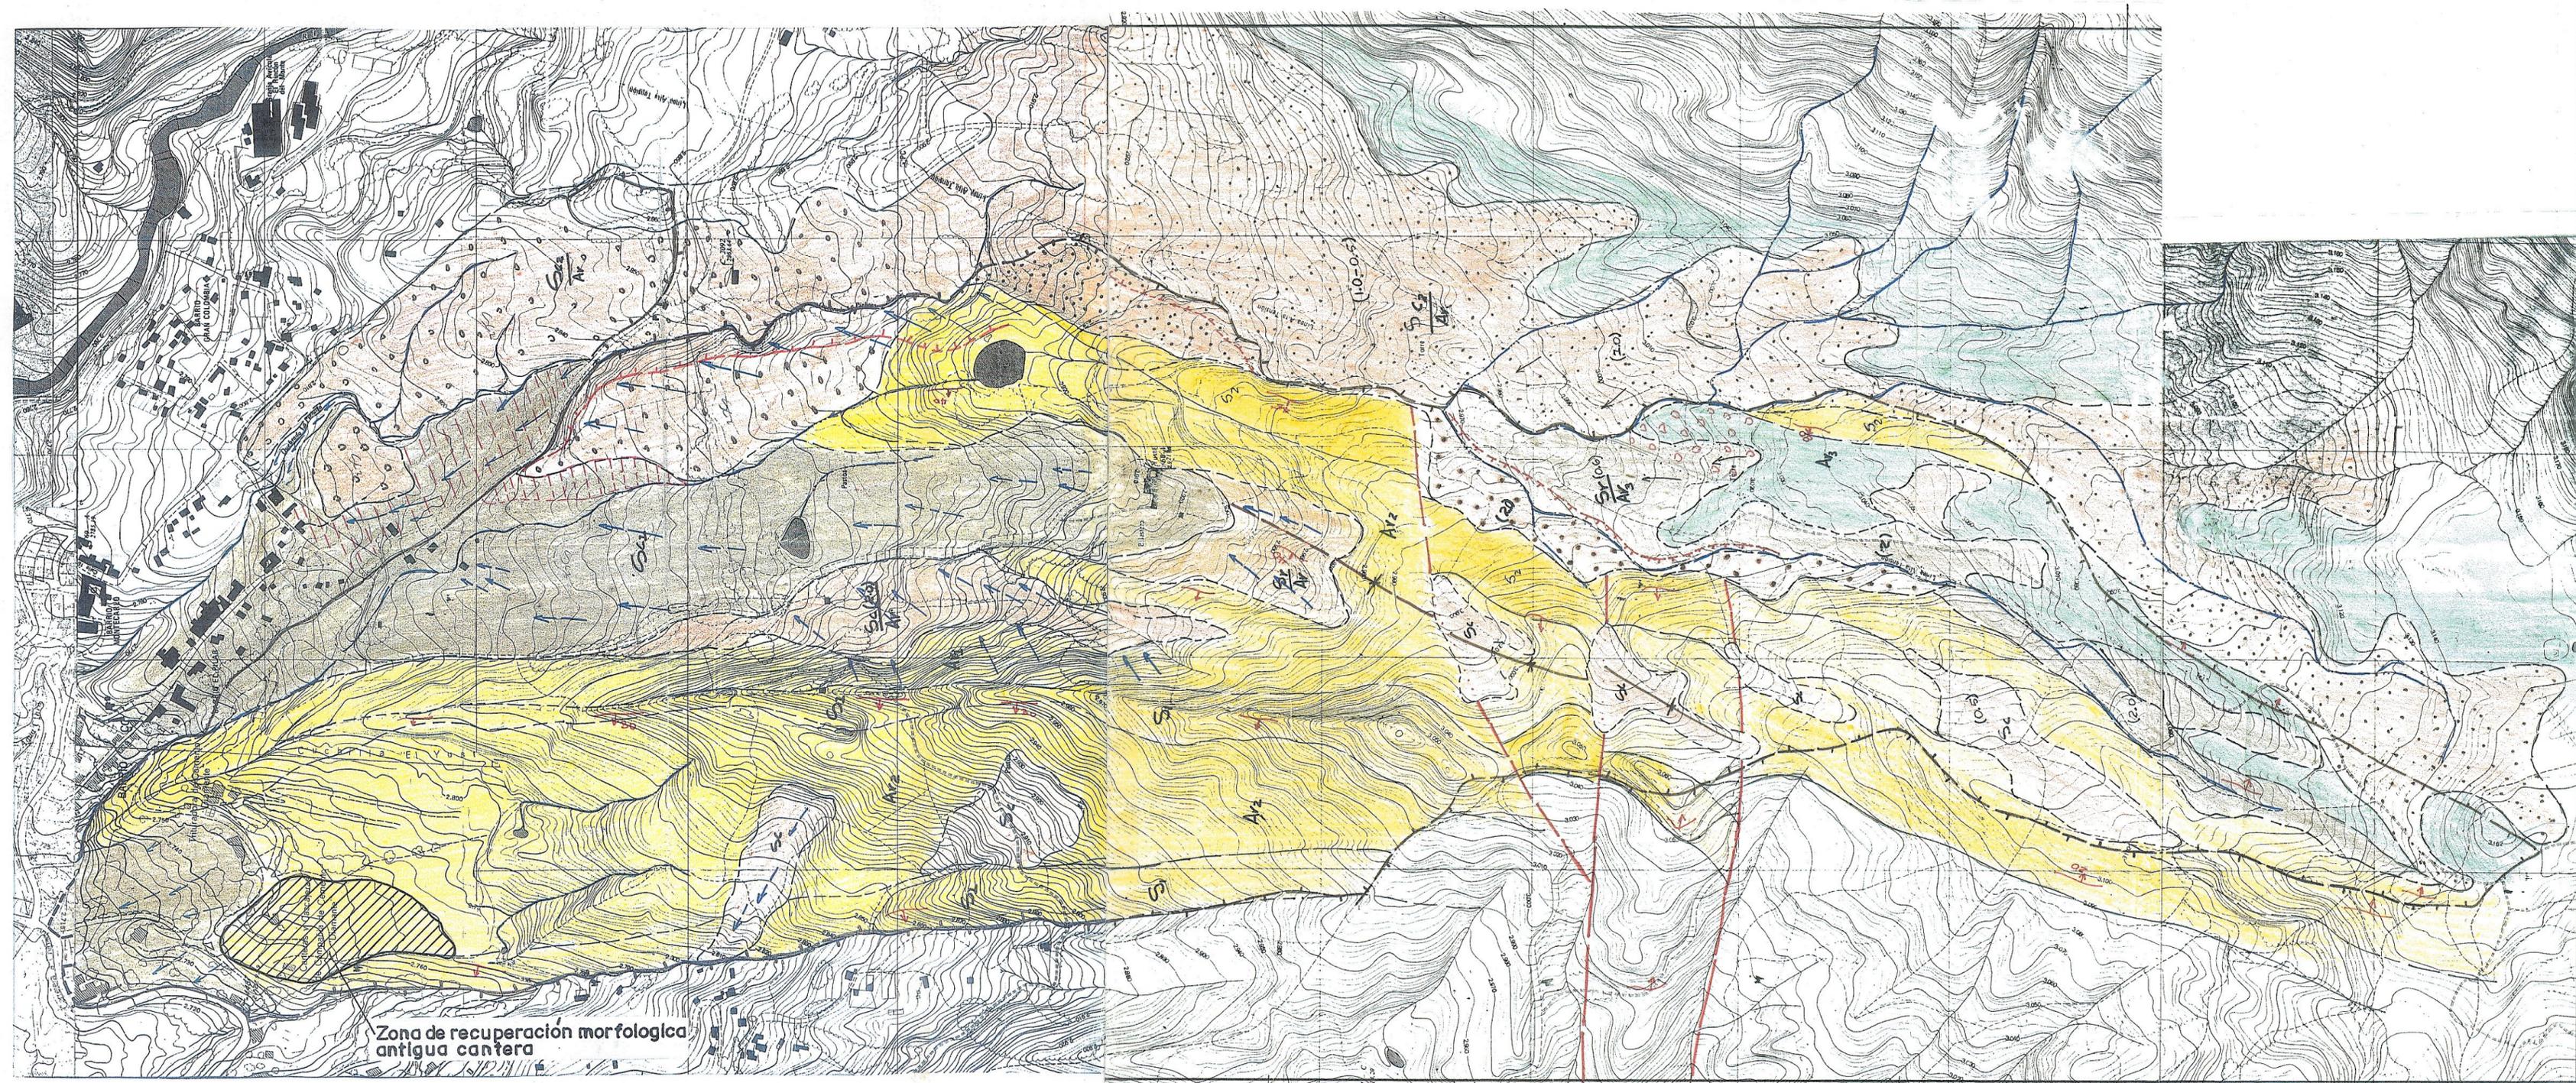
### Mapa Geomorfológico y de Estabilidad

- **Unidad de arcillolitas (AR1- AR2)** (Ver mapa geomorfológico y de estabilidad), estas unidades se ubican en el costado noroccidental del lote, conformando la cuchilla El Yuste y presentan una composición de arcillolitas de color rojo y gris con niveles de areniscas de 2.0 a 3.0 m de espesor en una condición de roca parcialmente meteorizada con desarrollo de suelo residual de 0.5 a 2.0 m de espesor. Esta unidad arcillosa se correlaciona estratigráficamente con las arcillolitas de la formación Cacho de edad terciaria.

- **Suelos de origen coluvial ( Sc1-Sc2)**, estos materiales se encuentran en los costados nororiental y oriental del lote, están constituidos por una secuencia de gravas y bloques de areniscas en una matriz de composición limoarenosa que varía en profundidad a un depósito granosoportado de gravas en matriz arcillosa. Esta unidad se correlaciona con la formación Marichuela de edad cuaternaria inferior, característica del valle del río El Tunjuelo y su origen se asocia a antiguos flujos generados durante los periodos de deshielo del cuaternario.

**Unidad de suelos coluviales (SS2)** se localiza en el extremo nororiental del lote, caracterizada por la presencia de mayores bloques de areniscas en una matriz limoarcillosa y una condición de óptima estabilidad. En la parte media estos materiales fueron cartografiados como Sc1 y se presentan afectados por las aguas de infiltración provenientes de las laderas aferentes. En ellos se observan procesos locales de reptación y saturación superficial.

Los procesos potenciales de inestabilidad corresponden a zonas locales de reptación que pueden afectar preferencialmente la unidad de suelos coluviales del costado oriental y las zonas donde se exponen suelos residuales producto de la alteración de las rocas arcillosas de la formación Cacho. En general ésta condición de inestabilidad potencial se categoriza como de un riesgo de fácil control mediante obras de subdrenaje y el manejo de las aguas tanto superficiales como servidas generadas durante el desarrollo del proyecto.

En el sector de la antigua ladrillera localizada en el costado noroccidental igualmente se exponen materiales de composición arcillosa que fueron dejados durante el desarrollo de la ladrillera, sin embargo en el proyecto de recuperación morfológica se contempla el retiro y disposición adecuada de estos materiales que permiten asegurar una condición de estabilidad a largo plazo y de ésta forma anular cualquier probabilidad de inestabilidad y efectos sobre el proyecto. En el anexo B aparece el Plan de Recuperación o Restauración Ambiental de la Mina El Yuste Propiedad de Ladrillos, Tejas y Pisos Moore S. A.

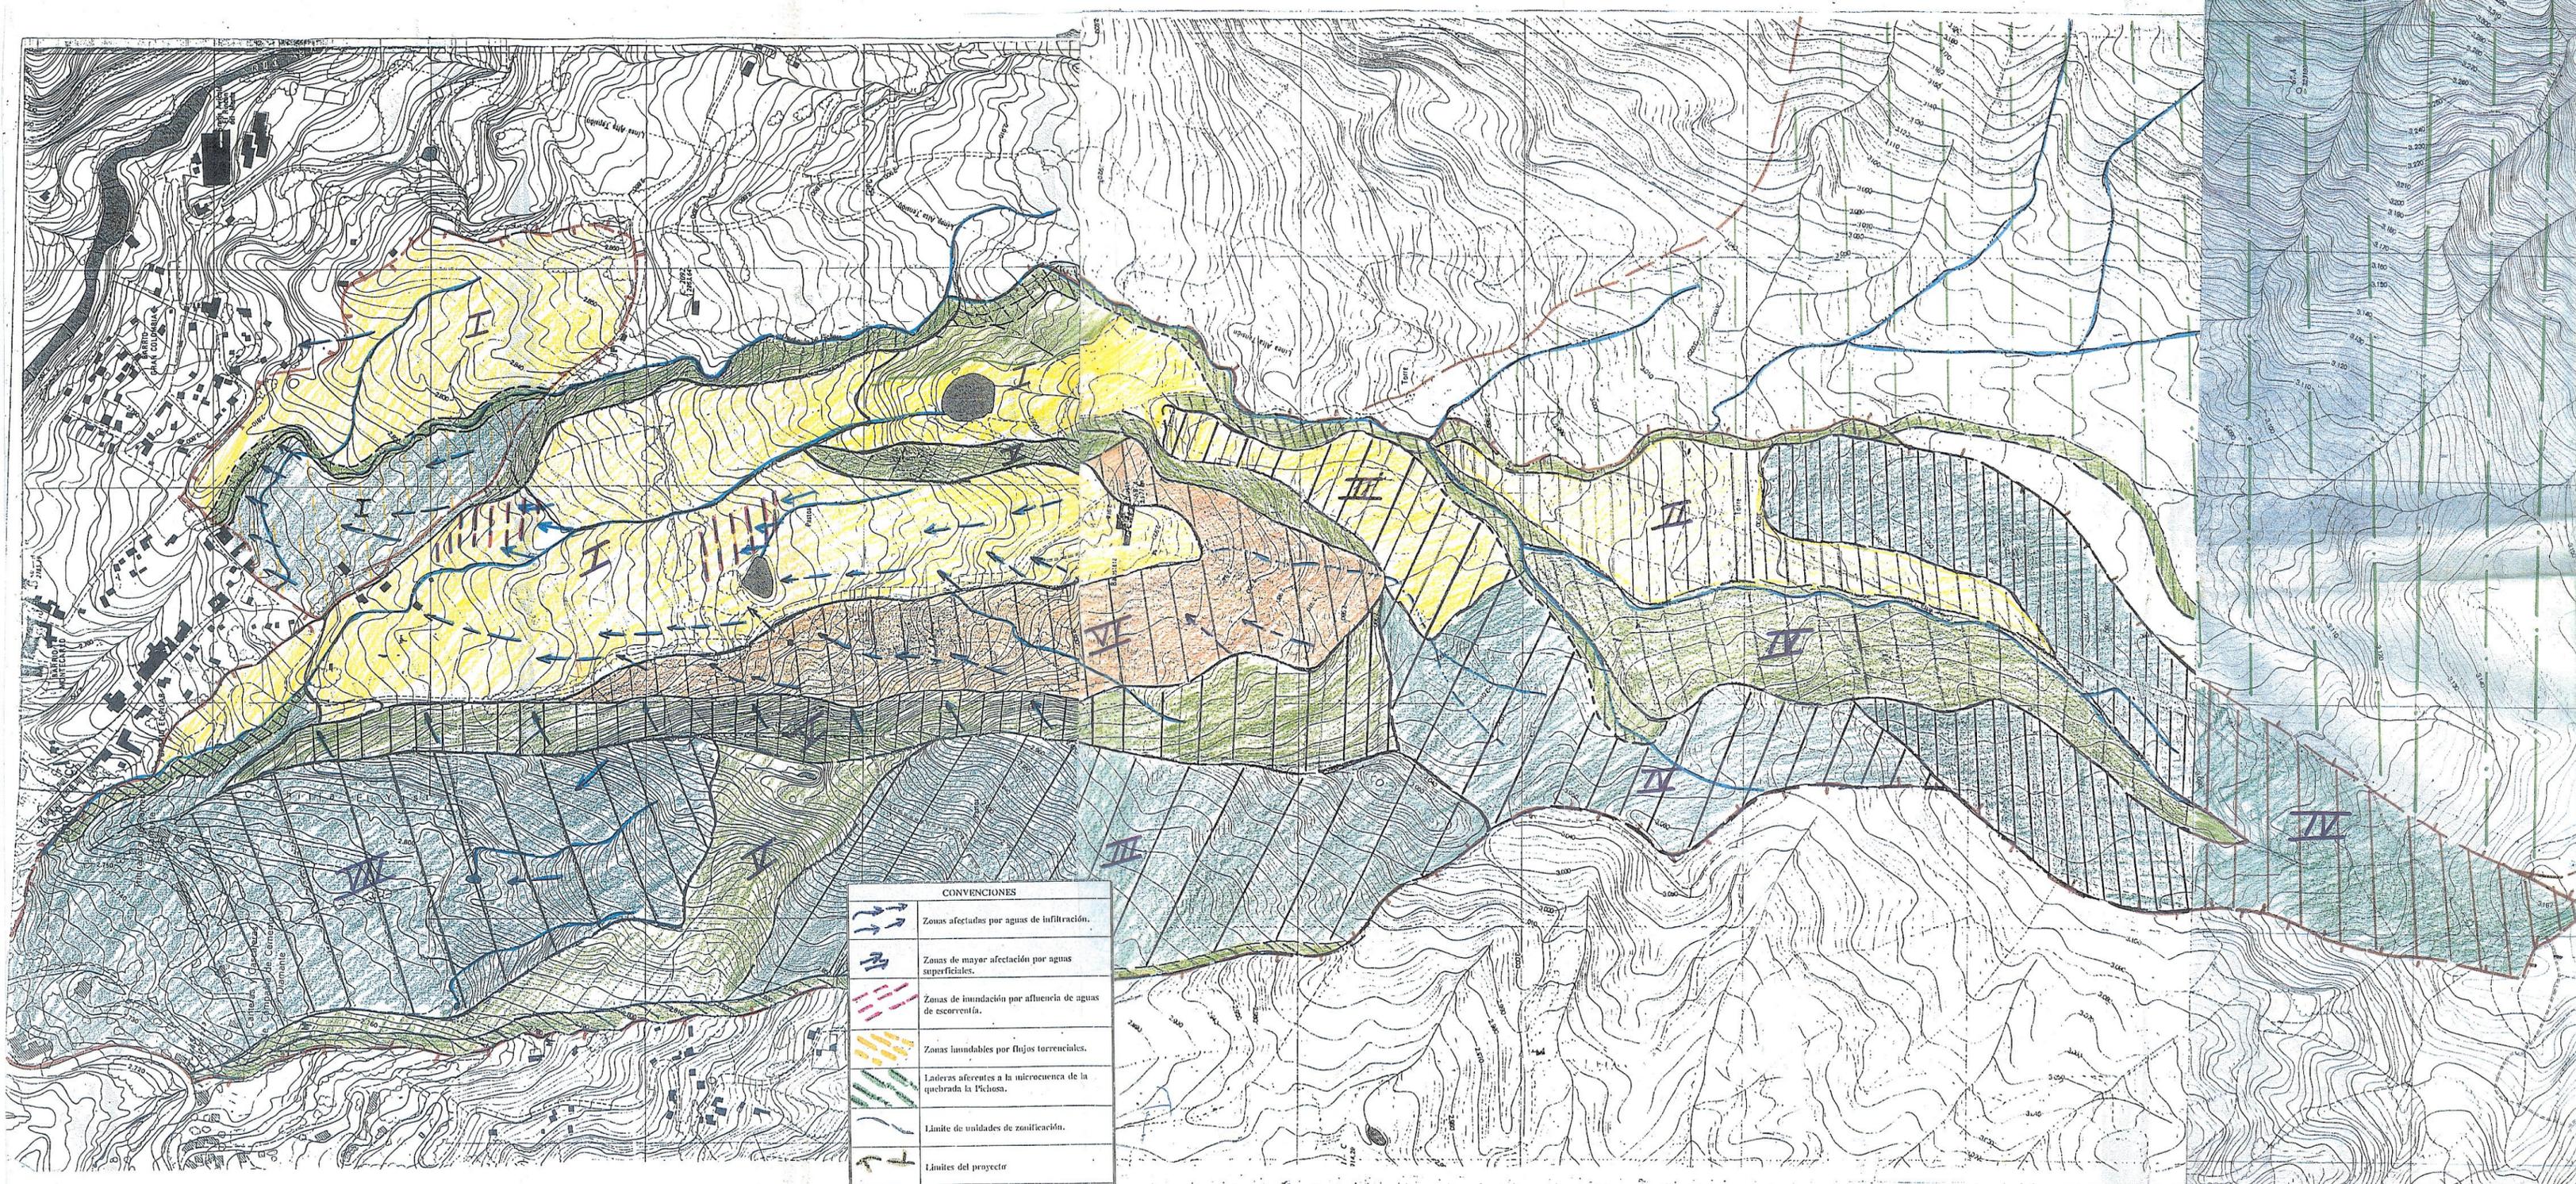
**Zona 1.** Estas laderas se localizan en el costado norte y oriental del lote y configuran los terrenos de menor pendiente con sectores de características planas. Litológicamente están conformadas por un conjunto de gravas y bloques de areniscas en una matriz limoarenosa correspondiente a la unidad de suelos coluviales, con un horizonte superior de arcilla gris de consistencia media y espesores promedios de 0.5 m, localmente se desarrolla un horizonte de suelos orgánicos de composición limoarenosa de 0.3 m de espesor.

Estabilidad; ésta zona presenta un régimen hidrológico subsuperficial con procesos locales de saturación generados por las aguas de infiltración y fue categorizada como de alta aptitud urbanística. Las obras de adecuación se restringen al manejo de las aguas superficiales, manejo de aguas de infiltración y manejo de las aguas servidas generadas por el proyecto.

**Zona 2:** se localiza en la parte oriental del proyecto, presenta una morfología de laderas rectilíneas de baja pendiente transversal, desarrolladas sobre la unidad de arcillolitas y limolitas grises de la formación Guaduas, con un horizonte superior de arcillas grises de 0.2 a 0.8 m de espesor y presencia de suelos orgánicos y bloques superficiales. Las condiciones topográficas de baja pendiente permiten la adecuación urbanística de acuerdo a la morfología del terreno. Esta zona se categoriza como de alta aptitud urbanística donde las obras de adecuación permiten asegurar una condición de alta estabilidad a largo plazo.

**Zona 3:** localizada en el sector occidental del lote contigua a los barrios El Triángulo Alto, El Triángulo Bajo y Corinto; se caracteriza por presentar una pendiente que oscila entre 30 y 40° conformada por areniscas y arcillolitas pertenecientes a las formaciones Bogotá y Cacho, que presentan una inclinación de la estratificación que varía entre 30 y 40° hacia el occidente y define una condición

Estabilidad; la adecuación urbanística de esta zona necesariamente implica la adecuación morfológica mediante un terraceo que se debe adecuar a las condiciones topográficas de la ladera y los factores de riesgo que se pueden ocasionar se asocian a la inestabilidad de los taludes de corte que demandan medidas de contención complementadas con obras para el manejo de las aguas de escorrentía e infiltración. Esta zona se categorizó como de mediana aptitud urbanística por las medidas que se requiere implementar para controlar los diferentes factores de riesgo.
