**SECRETARÍA DE GOBIERNO
ALCALDÍA MAYOR DE SANTA FE DE BOGOTÁ
DIRECCIÓN DE PREVENCIÓN Y ATENCIÓN DE EMERGENCIAS
ÁREA DE ANÁLISIS DE RIESGOS**

**IDENTIFICACIÓN Y EVALUACIÓN PRELIMINAR DE SITIOS DE ALTO
RIESGO PARA OBRAS DE EMERGENCIA EN LA
LOCALIDAD SAN CRISTOBAL
ORDEN No. OPS 432-99**

**NANCY YOLANDA ALFONSO BERNAL
INGENIERO GEOLOGO**

SANTA FÉ DE BOGOTÁ, D.C., NOVIEMBRE DE 1.999

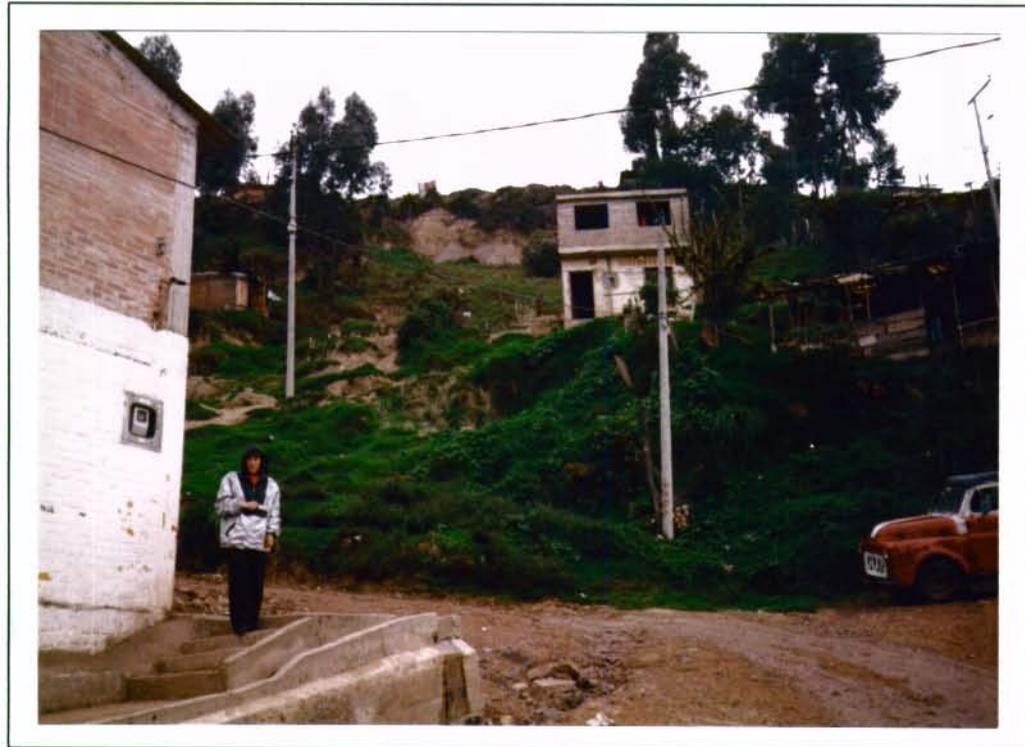
Foto No. 1: Barrio Corinto. Observar el talud inestable por debajo del escarpe principal. El poste de energía superior se encuentra cerca de la vía constantemente amenazada

En el año de 1997 se presentó un deslizamiento de suelo que sepulco una vivienda, dejó a otras tres (3) afectadas por grietas y hundimiento de pisos y obstruyo totalmente la vía de acceso al barrio. Las tres viviendas fueron adquiridas por le FOPAE y actualmente estos predios se encuentran desocupados.

Debido a que el barrio no cuenta con servicios de agua potable y alcantarillado eficientes es normal que se presenten rupturas que con la alta pendiente del sector y el grado de meteorización de los materiales se presentan flujos de tierra que alcanzan velocidades altas. El arrastre de material afecta y deteriora progresivamente las únicas vías de acceso al barrio y se observan grietas que indican un avance del fenómeno hacia las viviendas.

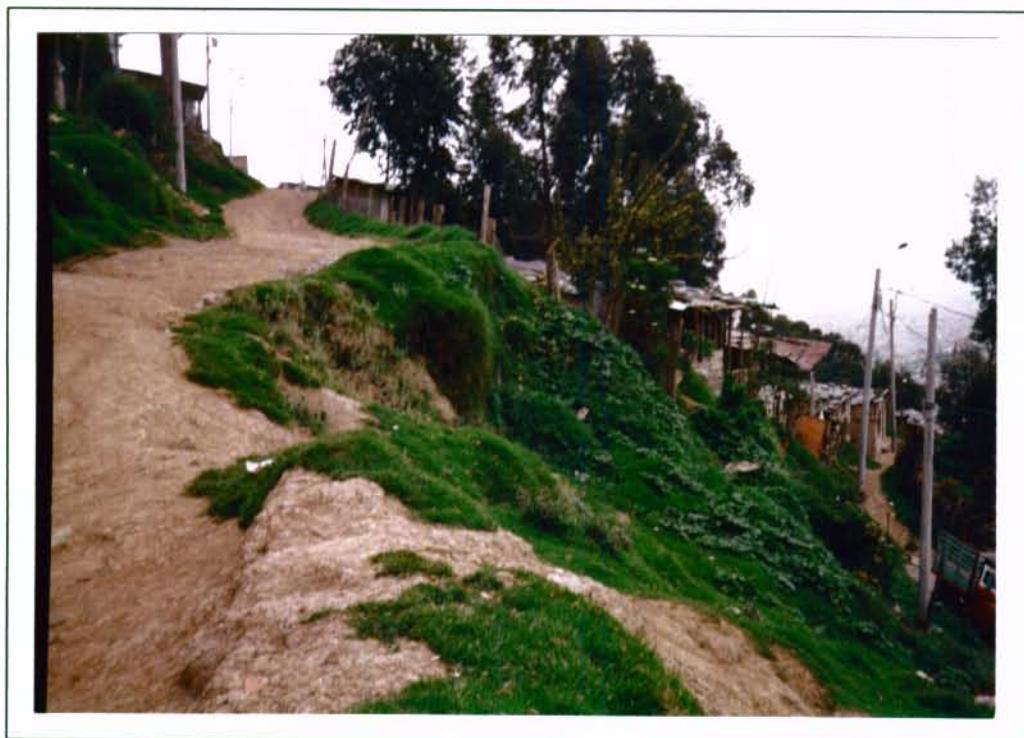
Foto No. 2. Barrio Corinto. Vía afectada por los flujos de tierra de la parte superior

1. Diseño y construcción de obras de contención para la reconfomación de la vía de acceso por los chircales.
4. Diseño y construcción de obras de control y protección en el antiguo deslizamiento.
5. Diseño y construcción de obras de contención en la vía de acceso principal al barrio Corinto.
6. Reconstrucción de las tuberías de drenaje de las viviendas de la parte alta.
7. Reubicación de una vivienda
8. Construcción de obras de drenaje en la parte alta del deslizamiento

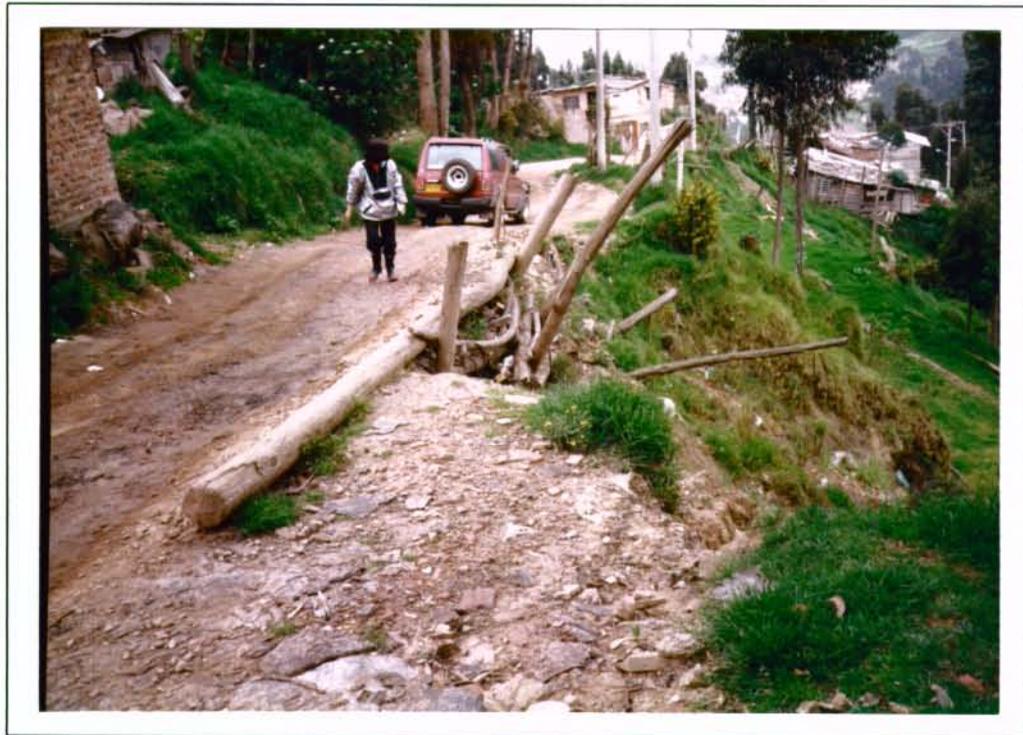
Foto No. 3: Barrio Manantial. Daños en la vía principal de los barrios Manantial y Corinto

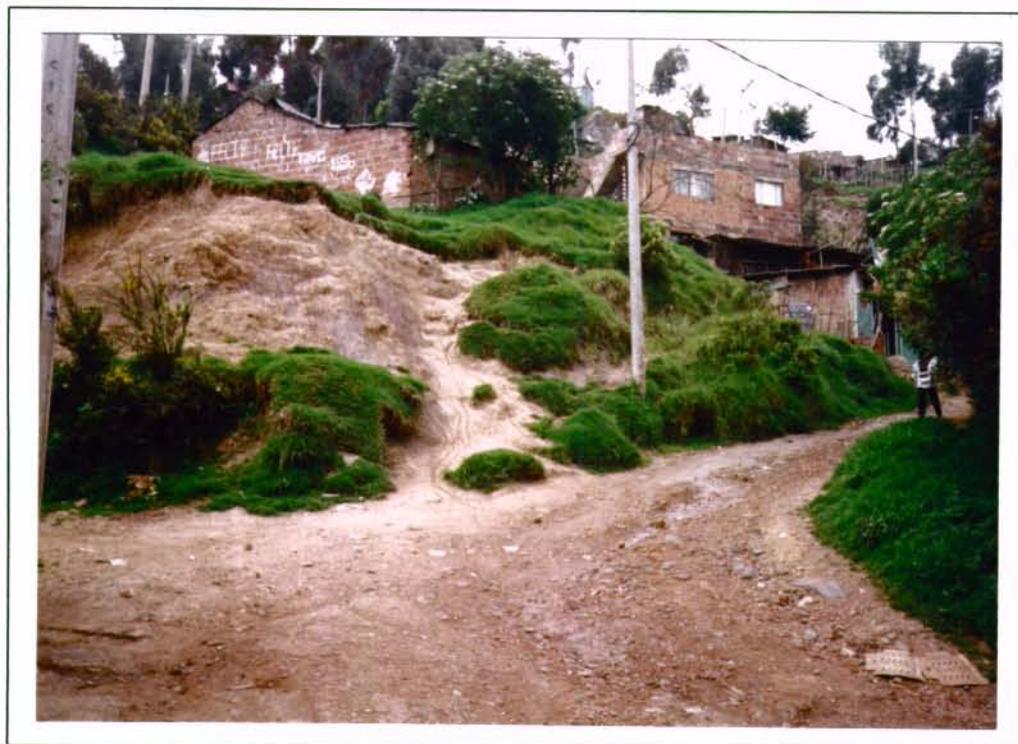
Foto No. 4: Barrio Triángulo. Erosión y Deslizamiento en la vía de Acceso principal al barrio Corinto.

1. Construcción de una estructura de contención en la banca de la vía.
2. Relleno de la excavación generada por el desprendimiento de material.
3. Construcción de obras de drenaje en la vía de acceso.

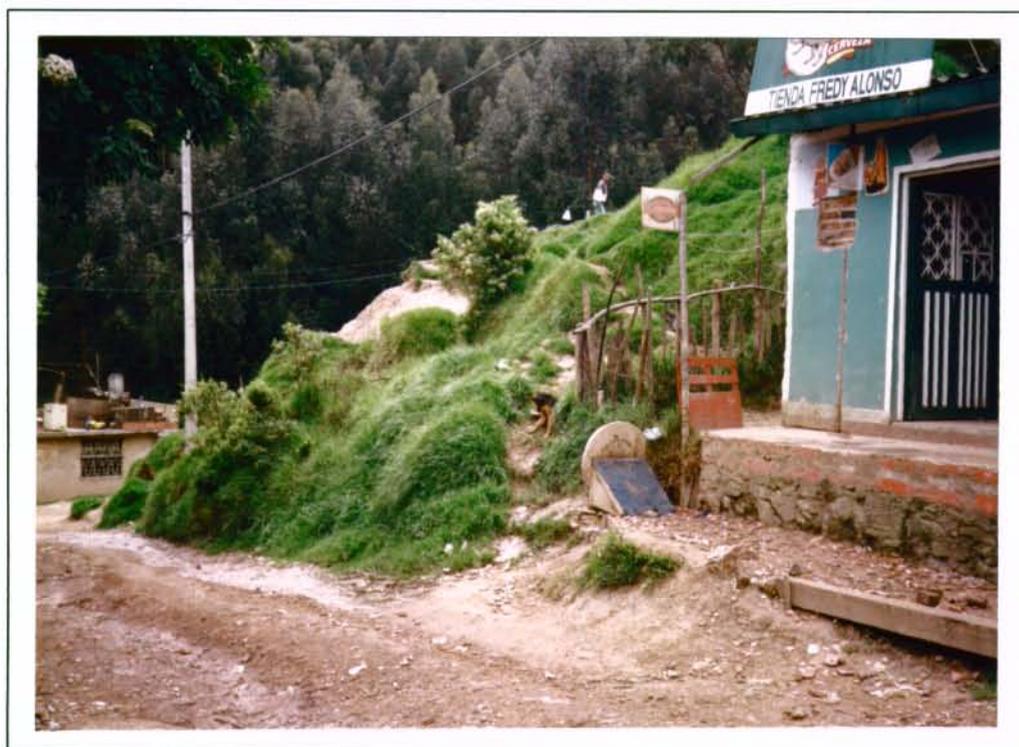
Foto No. 5: Barrio El Triángulo - Manantial. Vía de acceso principal del barrio

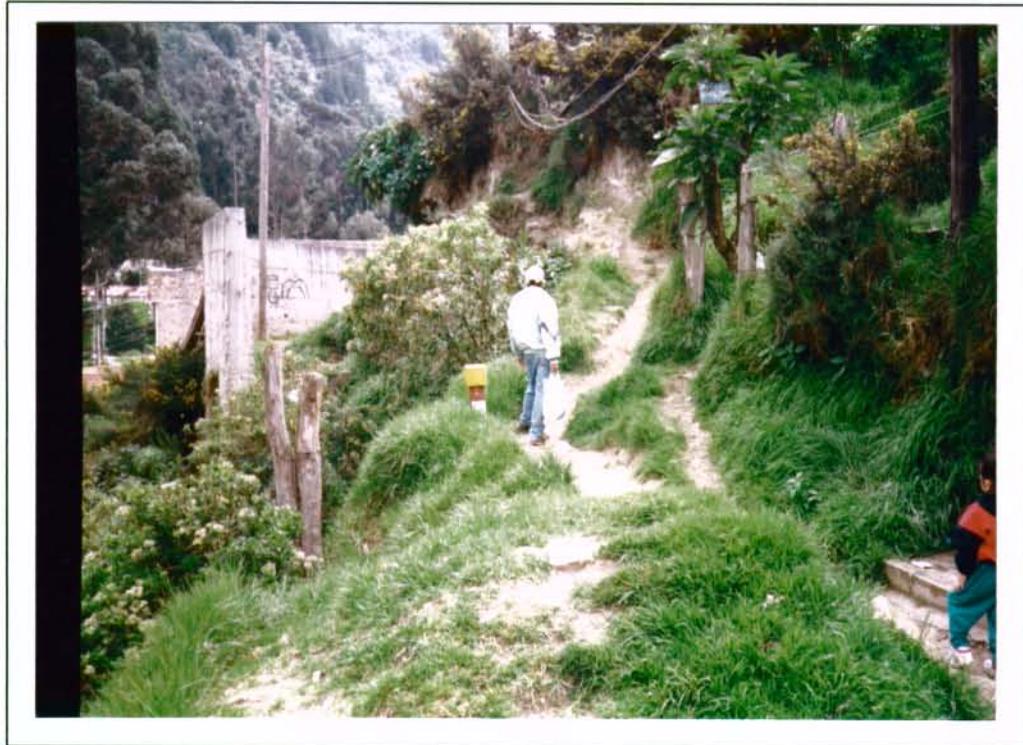
Foto No. 6 Barrio Montecarlo. Calle 8 Sur entre Carreras 15 y 15 A Este.- Observar el muro de contención y el escarpe en la parte superior de la vía

Las viviendas de la parte inferior se encuentran muy pegadas al escarpe pero sus tienen muros y estructuras hacen que los daños sean parciales, especialmente en la parte trasera de las viviendas. Sin embargo la vivienda de la parte superior (Calle 8 Sur No. 15 A - 51 Este) esta construida en madera y teja de zinc la cual no fue cimentada, el flujo de material puede dejar sin soporte la vivienda y conducirla, al colapso.

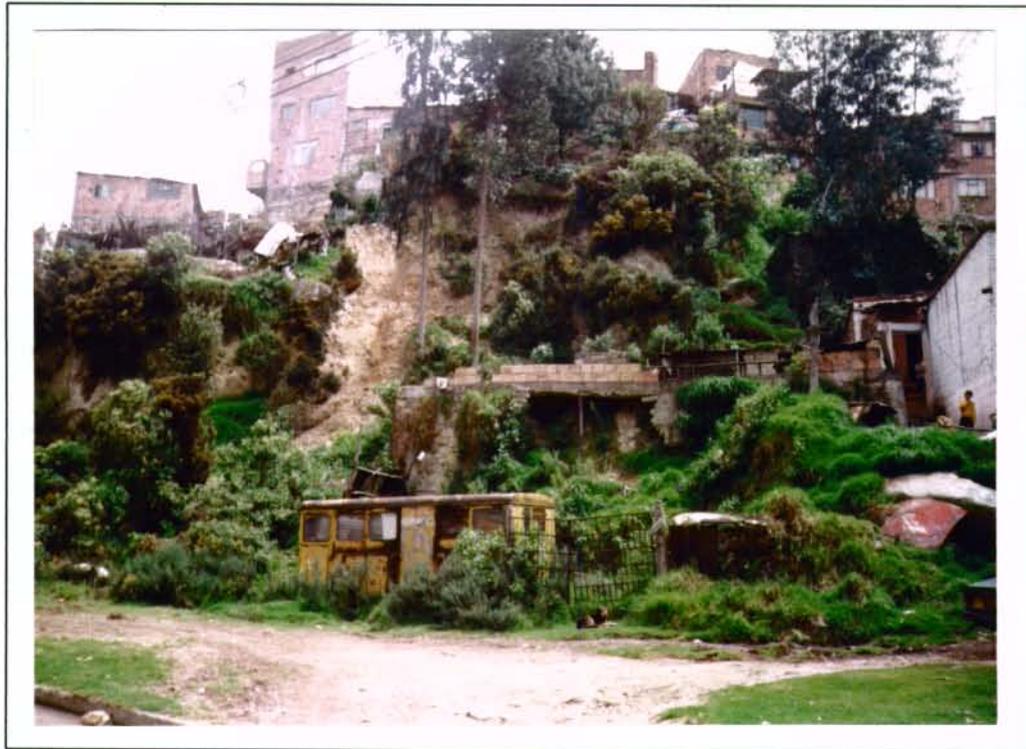
Foto No. 7 Barrio Montecarlo. Talud inestable y expuesto a la erosión en la Calle 12 Sur con Carrera 12 Este

En la parte baja se encuentra una vivienda, con grietas en muros y desplazamiento de la cimentación hace varios años. En la parte alta se presenta erosión en surcos y desprendimiento de material superficial.

El efecto de las agua lluvias sobre el talud ha ocasionando erosión y desprendimientos. La existencia de arboles ha permitido conservar la cobertura vegetal y mantiene en el sector aledaño a la quebrada Pichosa en condiciones aceptables de estabilidad.

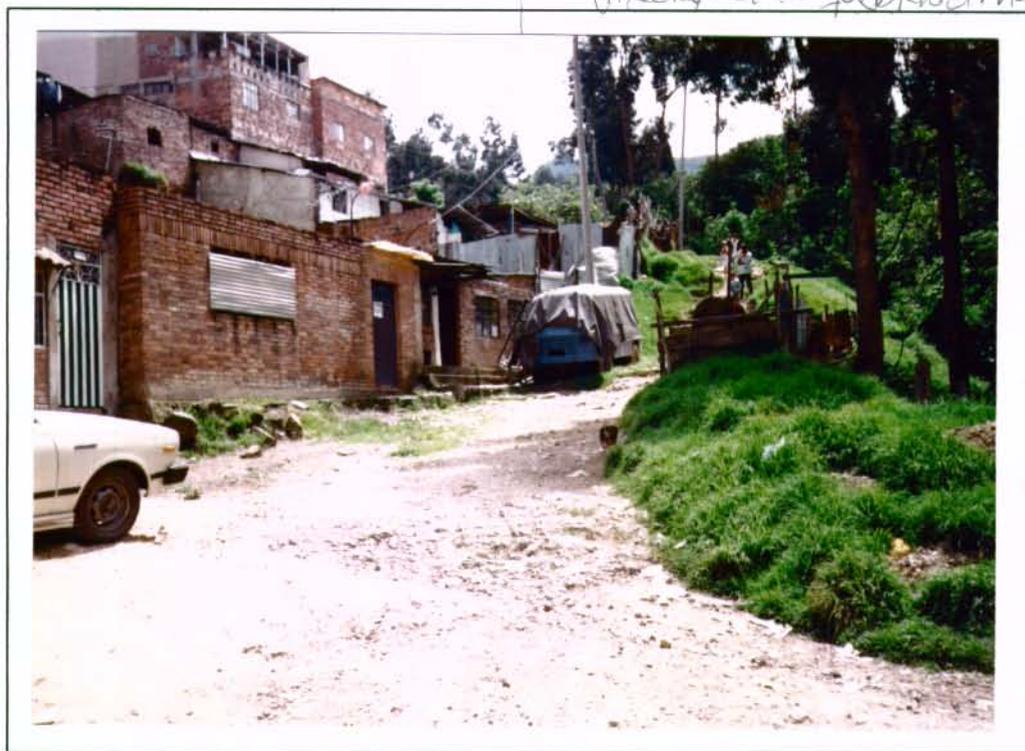
Las casas apoyan las aguas negras
directa a la quebrada. hacen zanjas en
el material
de relleno
para que
las aguas
corran hacia
la quebrada.

Foto No. 8: Barrio Montecarlo - San Cristóbal. Viviendas agrietadas en cercanías de la quebrada Pichosa.

Las construcciones registran grietas en muros y pisos, en la carrera 16 Este se identifican asentamientos y grietas en dirección a la quebrada.

Las viviendas han aumentado progresivamente su deterioro y las vivienda de la esquina de la Carrera 15 Este con Calle 9 Sur los muros contiguos a la cambio de pendiente han colapsado.

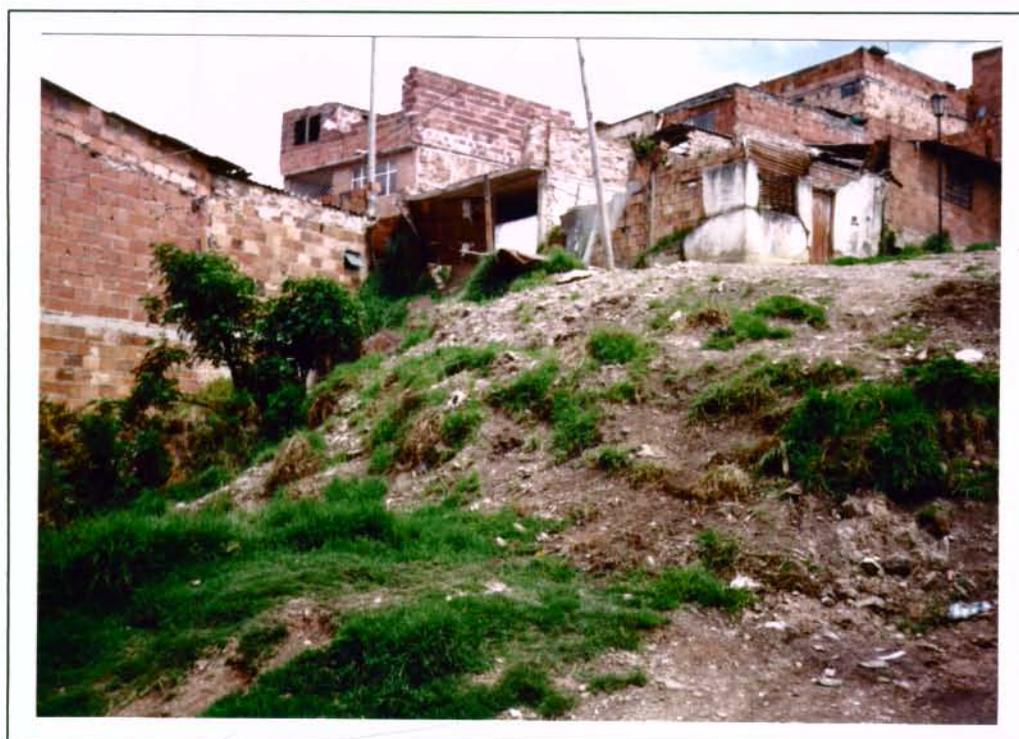
lo construyeron sobre
el Relleno de escombros
El Mirador
porque se terminó en
Julio 1994
está completa
averiada
→ predios
privados
=
rellenos
de
escombros
ya está
cubierto
por
vegetación
(Marzo 23/00)

Foto No. 9: Barrio Montecarlo- Quebrada **Pichosa**. Viviendas agrietadas y abandonadas

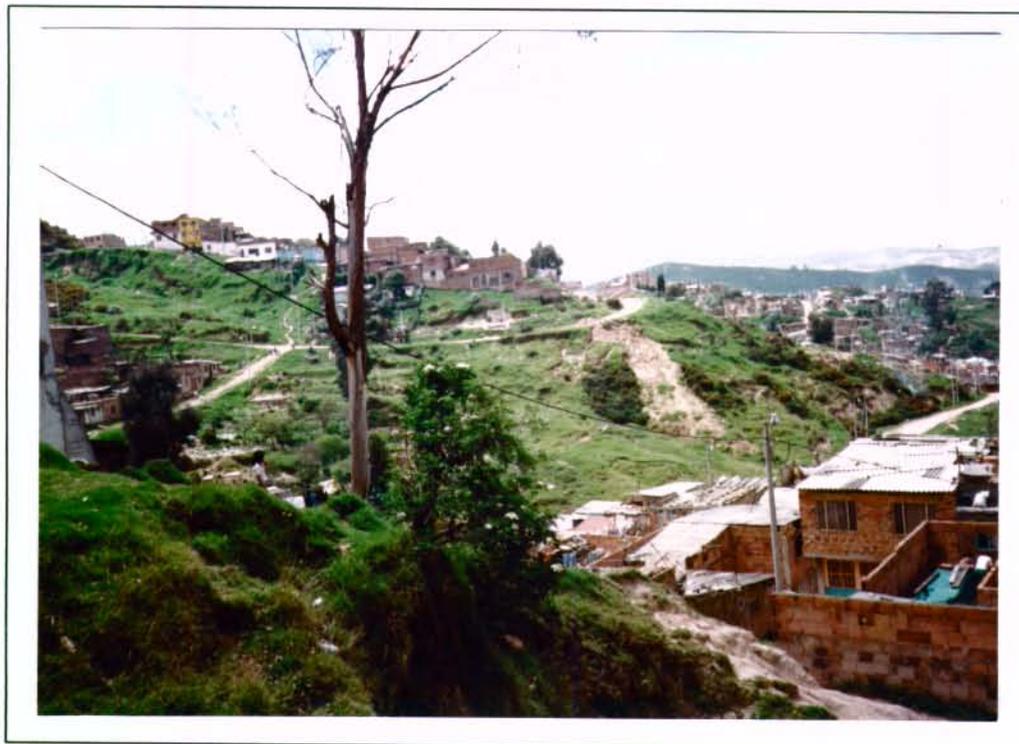
Foto No. 10: Barrio Ramajal. Deslizamiento en un relleno sobre una de las laderas del Barrio Ramajal.

El deslizamiento sobre un relleno que se observa en la Foto No. 10 se presentó en el mes de Agosto causando daños sobre la vía de acceso al barrio y un poste de energía.

El sitio donde se presentó el deslizamiento concentra las aguas provenientes de la parte alta y actualmente se conducen a través de la brecha generada por el deslizamiento.

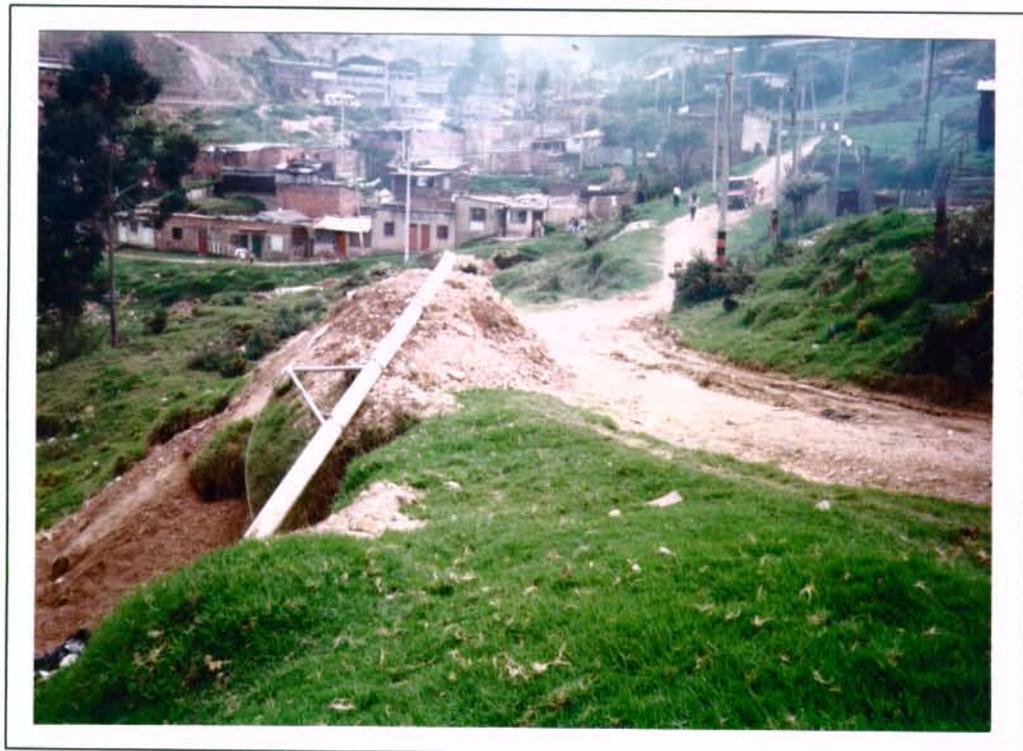
Foto No. 11: Barrio Ramajal. Deslizamiento que afecta una vía de acceso al barrio. Observar el poste de energía colapsado por el fenómeno

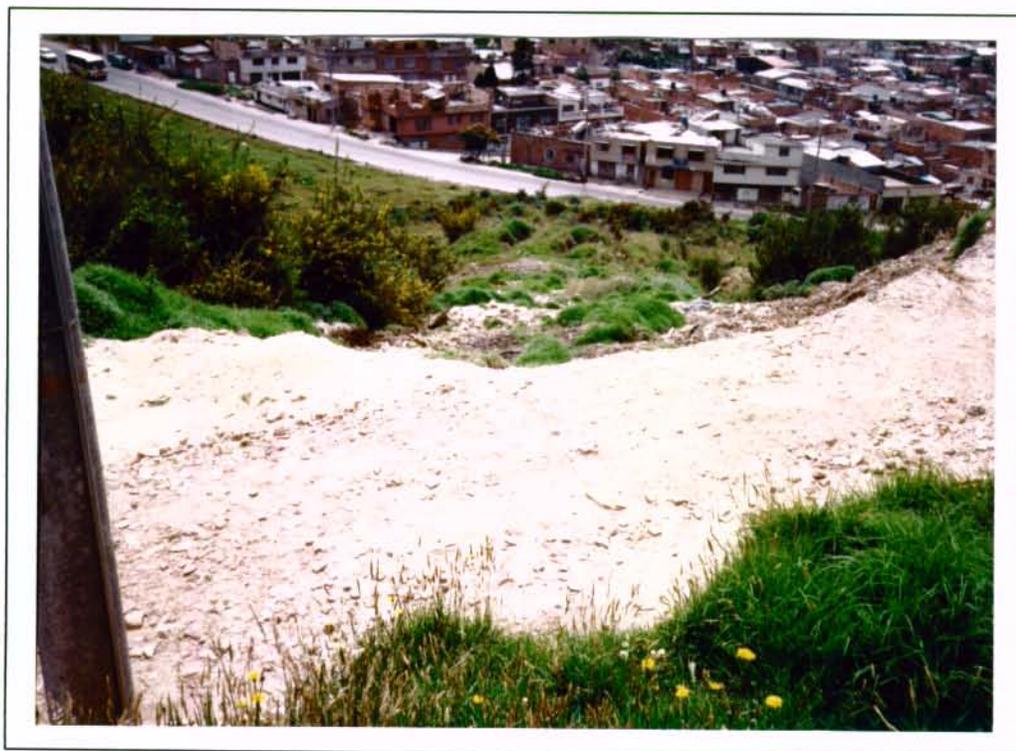
Foto No. 12. Barrio Nueva España. Zona deslizada sobre la Calle 38 Sur con Carrera 12 G.

1. Realizar un estudio geotécnico desde la Calle 38 Sur hasta la carretera Oriente.
2. Realizar los diseños de obras de control del deslizamiento.
3. Construir obras de drenaje a lo largo de la calle 38 Sur.
4. Impedir la disposición de escombros sobre la corona del deslizamiento.

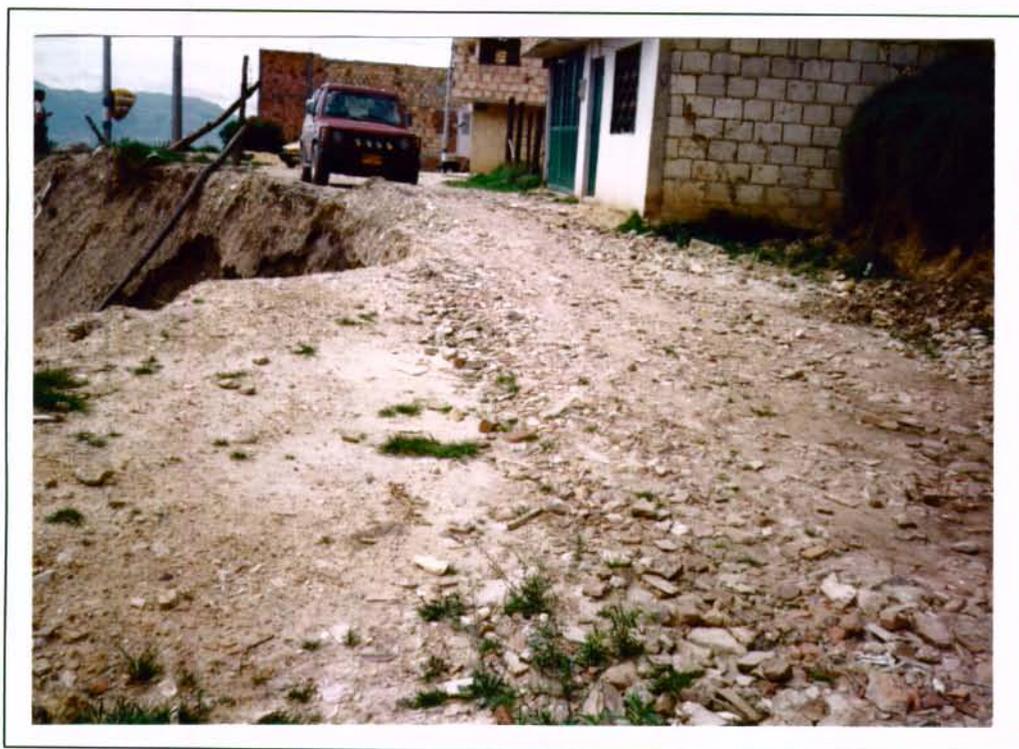
Foto No. 13: Barrio Nueva España. Calle 38 Sur con Cra 12 G. Vía afectada por el deslizamiento. El movimiento se desplaza hacia la vivienda de la parte superior.

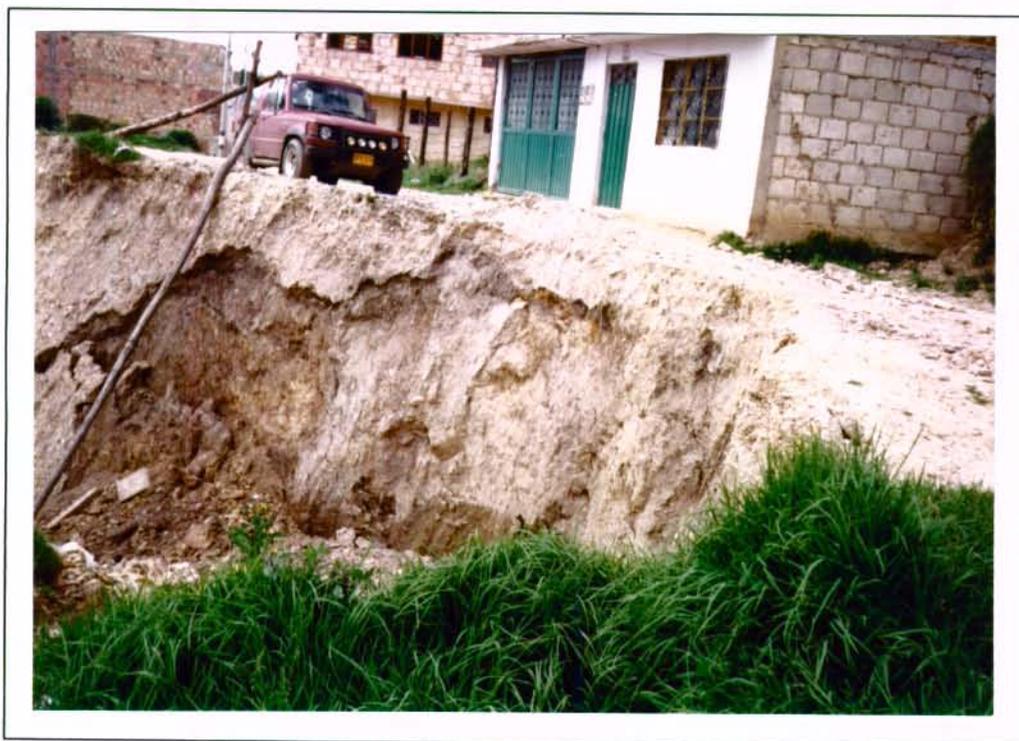
Foto No. 14: Barrio Nueva España. Escarpe principal del deslizamiento activo de la Calle 38 Sur con Carrera 12 G.

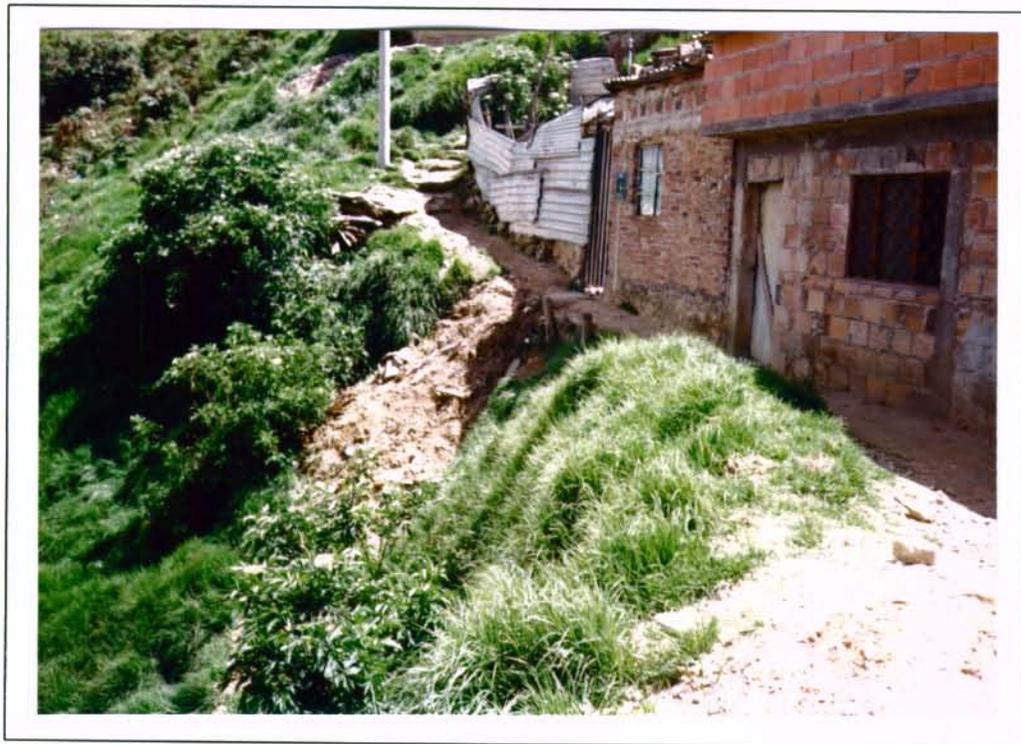
Foto No. 15: Barrio Nueva España. Peatonal de la calle 37 Sur con Carreras 12 Este. Observe la caja de alcantarillado frente al portón vinotinto y blanco.

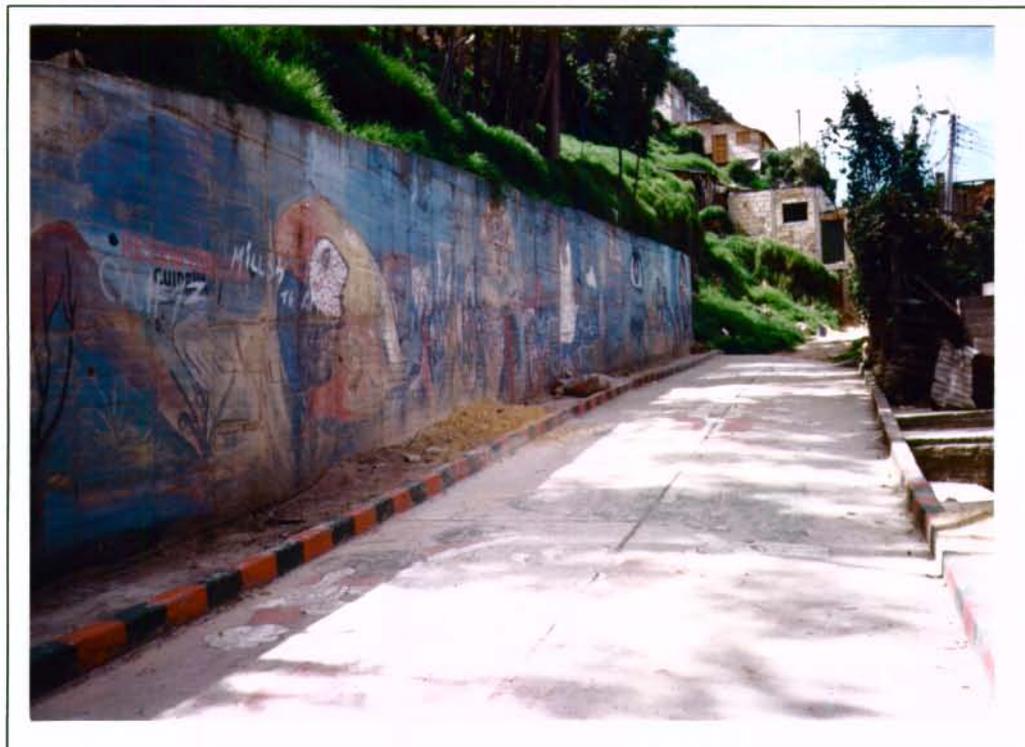
El Corte realizado en la Calle 39 A Sur destapo la ladera y causo procesos erosivos que llegaron a generen desprendimientos importantes de suelo. En la esquina frente a la Carrera 6 los propietarios de las viviendas aledañas prolongaron el corte del talud activando de esta manera un desprendimiento de suelo que afectó cerca de 4 viviendas y taponó el acceso.

El material caído fue retirado dejando un escarpe que ha sufrido desprendimientos constantemente debido a la presencia de descargas de agua de las viviendas colindantes del barrio San Isidro.

Foto No. 16. Barrio Ayacucho. Muro de contención sobre la Calle 39 A Sur entre las Carreras 5 y 6 Este.

El material al desprenderse puede causar daños a dos viviendas localizadas en la parte baja y colapsar dos de la parte alta barrio San Isidro, igualmente destruiría el peatonal de acceso a las viviendas de este sector. La Calle 39 A sur sería totalmente taponada impidiendo el acceso a estas dos viviendas como sucedió en años anteriores.

1. Continuación del muro en concreto hasta los límites con el barrio San Isidro.
2. Relleno y revegetalización de la parte alta del muro
3. Revisión y reparación de la tubería de agua y alcantarillado de las viviendas del barrio San Isidro.

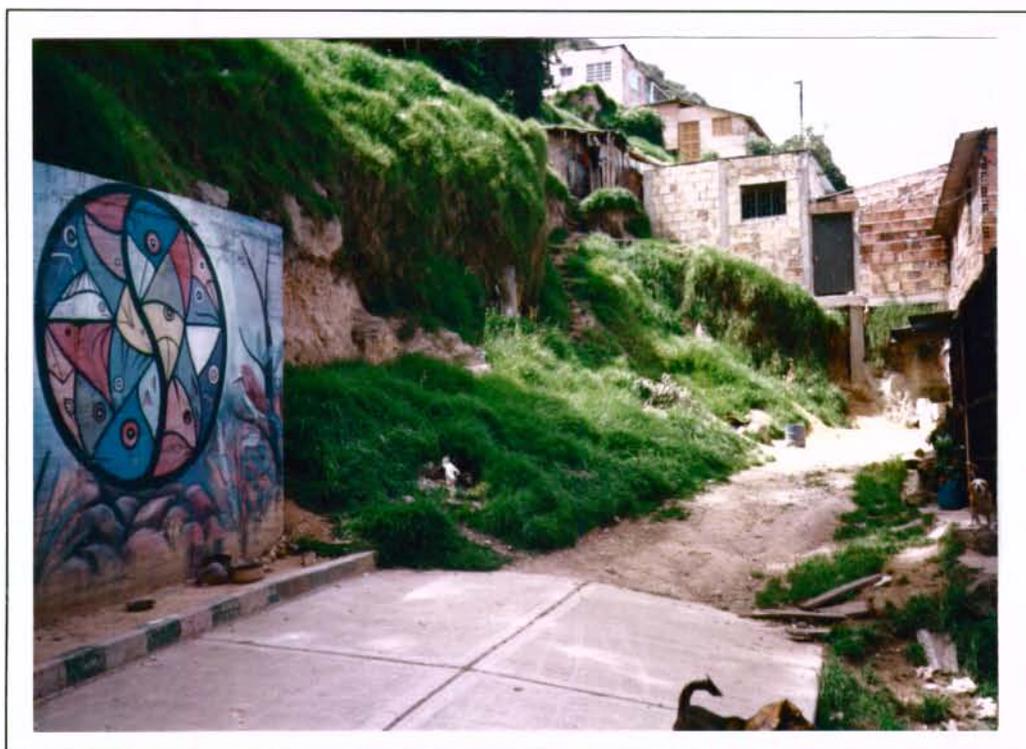
Foto No. 17. Barrio Ayacucho. Viviendas afectadas por desprendimientos de materiales, se recomienda prolongar el muro.

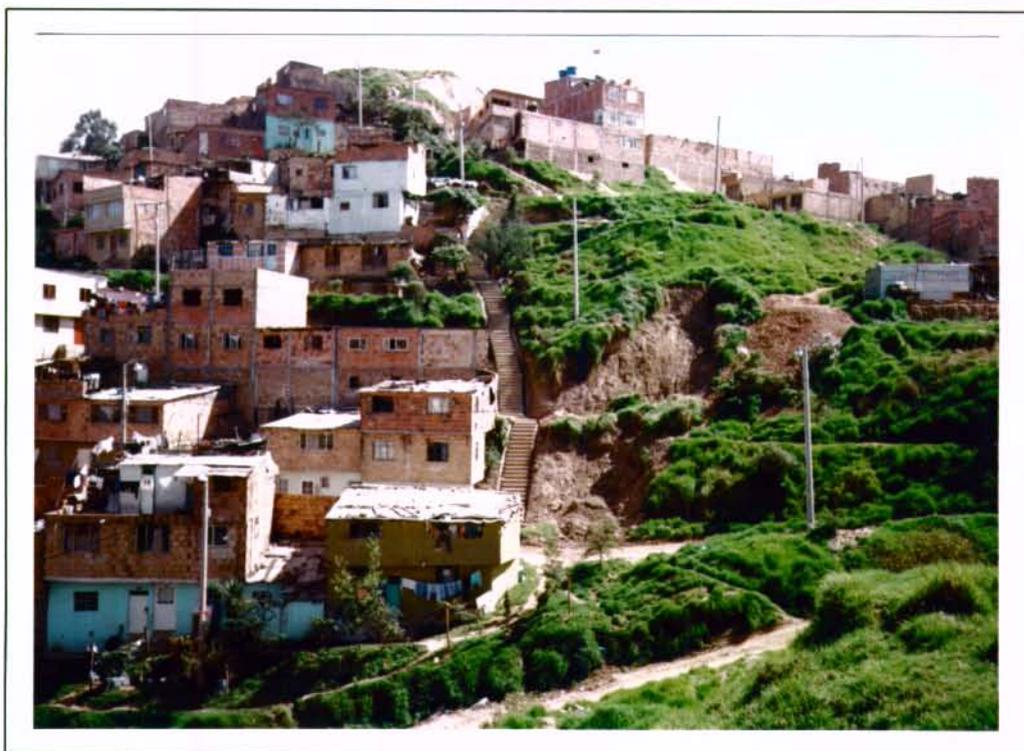
Foto No. 18: Barrio Barcelona Sur. Deslizamiento rotacional de un relleno en la Carrera 10 con Calle 34 Sur.

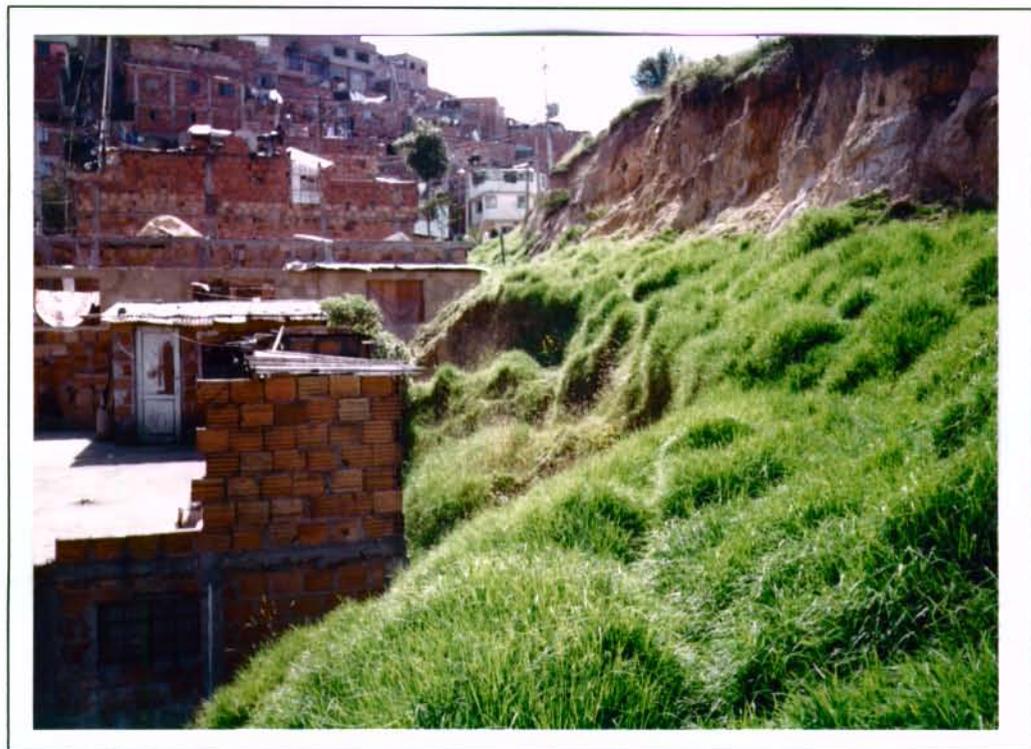
Foto No. 19: Barrio Barcelona Sur. Viviendas ubicadas en la parte inferior de un escarpe que ha presentando caídas y deslizamientos traslacionales de roca y suelo

Los desprendimientos de roca y suelo sobre las viviendas se deben principalmente a la grietas producidas por excavación inferior de ladera y a las descargas de aguas lluvias de la parte superior (zona verde)

Aunque no se han producido daños en las vivienda, estos fenómenos pueden reactivarse y afectarlas. La presencia de agua de escorrentia proveniente de toda la ladera y el avanzado proceso erosivo de estos escarpes pueden conducir al desprendimiento de material sobre las viviendas que se encuentran expuestas directamente.

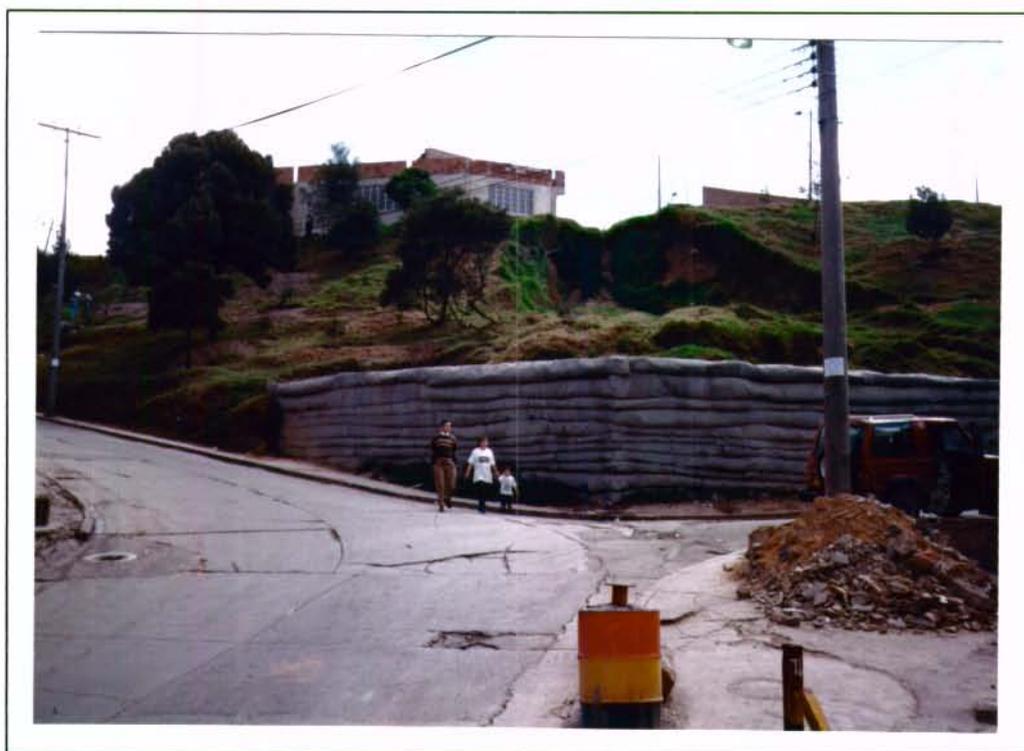
Foto No. 20: Barrio Guacamayas. Deslizamiento en la zona verde del barrio.

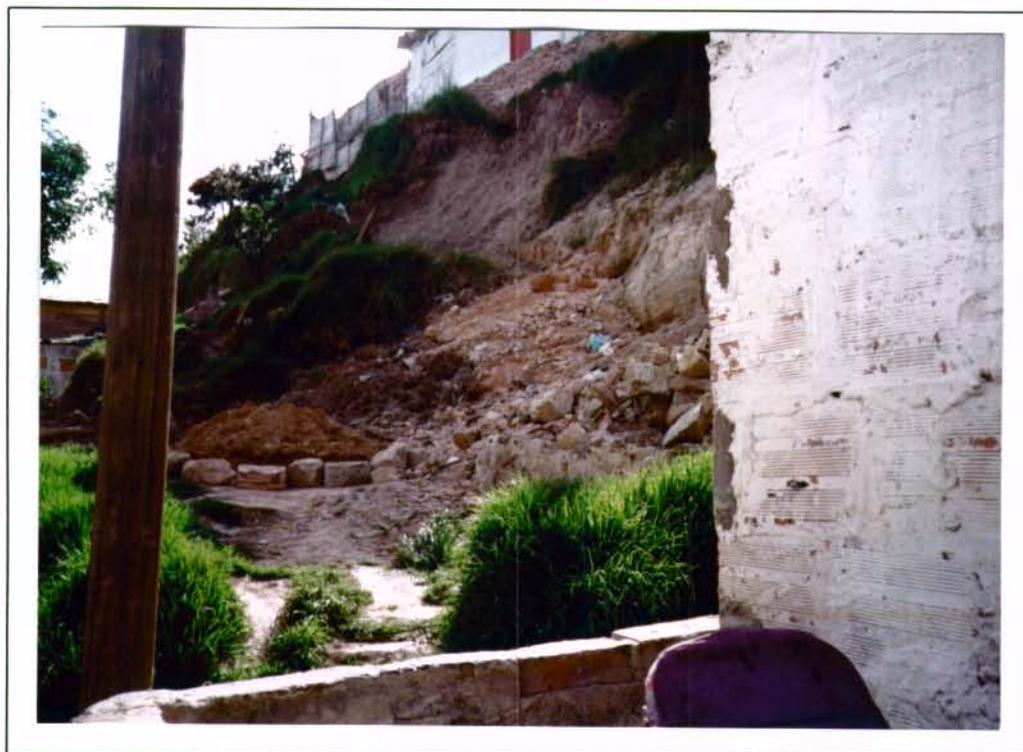
Foto No. 21. Barrio Malvinas - San Martín de Porres: Viviendas reubicadas por deslizamiento en el talud posterior de las viviendas.

El retiro de las viviendas adquiridas por el FOPAE, a aumentado el área de empozamiento e infiltración de aguas lo cual debilita la zona y esta conectando los

En 1999 se registro un deslizamiento de suelo que destruyo varias viviendas del barrio Malvinas I sector y del Barrio San Martín de Loba, depositandose el material en la parte trasera de un bloque de aulas y baños del Hogar Infantil. Aunque no hay daños en las estructura del bloque porque el material no alcanzo a ejercer empujes el Jardín fue cerrado en prevención de nuevos deslizamientos,

La construcción del Hogar Infantil presentan deficiencias constructivas que sumada a la empuje del material puede comprometer definitivamente la estabilidad de la estructura.
