**OFICINA PARA LA PREVENCION DE EMERGENCIAS
(OPES)**

**EVALUACION DE LA CONDICION ACTUAL DE LA
CANTERA LA "PERDIGONA"
Y CONDICION DE LA AMENAZA SOBRE EL BARRIO LA
AURORA SEGUNDO SECTOR (USME)
SANTAFE DE BOGOTA.**

**Realizado por: EDGAR E. ROA A.
GEOLOGO U.N.**

Santafé de Bogotá D. C., Diciembre de 1994.

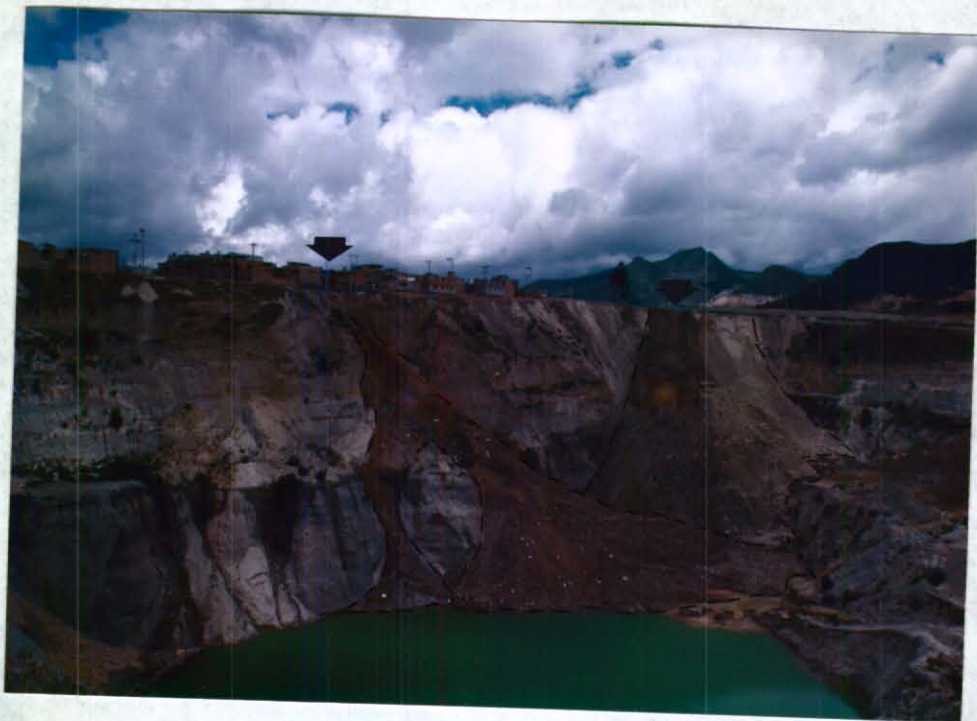
FOTOGRAFIA 1.

Las labores de relleno de la excavación dejada por la explotación de materiales petreos /rocosos /agregados/gravas, se han limitado a la acumulación de materiales provenientes de excavaciones vecinas y desechos solidos tipo suelos y en algunos casos material vegetal y basuras.(Fotografías # 1,2,5,10,24,30,32,33,34,35,36)

Cantera "La Perdigona". Situación Julio / Agosto de 1994. Fotografía tomada en dirección Sur, las flechas indican los sitios donde se han iniciado las labores de relleno.

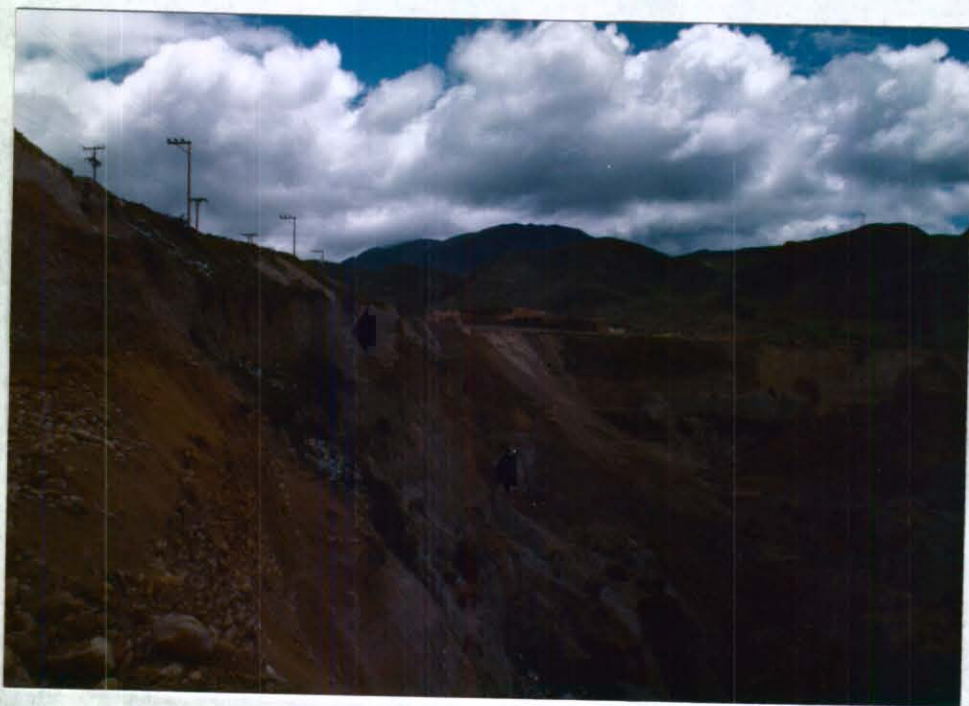
FOTOGRAFIA 2.

Desde 1992 se analizo en el estudio de Cuervo, la acción erosiva en forma de carcavas sobre los taludes noroccidental, nororiental y suroriental de la cantera, hoy se presentan actuando estos mismos procesos con la misma intensidad en los taludes noroccidental y nororiental; en el talud suroriental, debido a las labores del relleno se ha disminuido aparentemente esta acción por la protección que brinda el relleno al talud de la acción directa de los agentes erosivos actuantes en la región, principalmente escorrentia de aguas lluvias, acción combinada de viento y cambios de temperatura y/o humedad. (Fotografías # 1,2,3,33,37,38,40).

Pared Sur Oriental, (Contigua a la Calle 91B Sur). Nótese la verticalidad del talud.

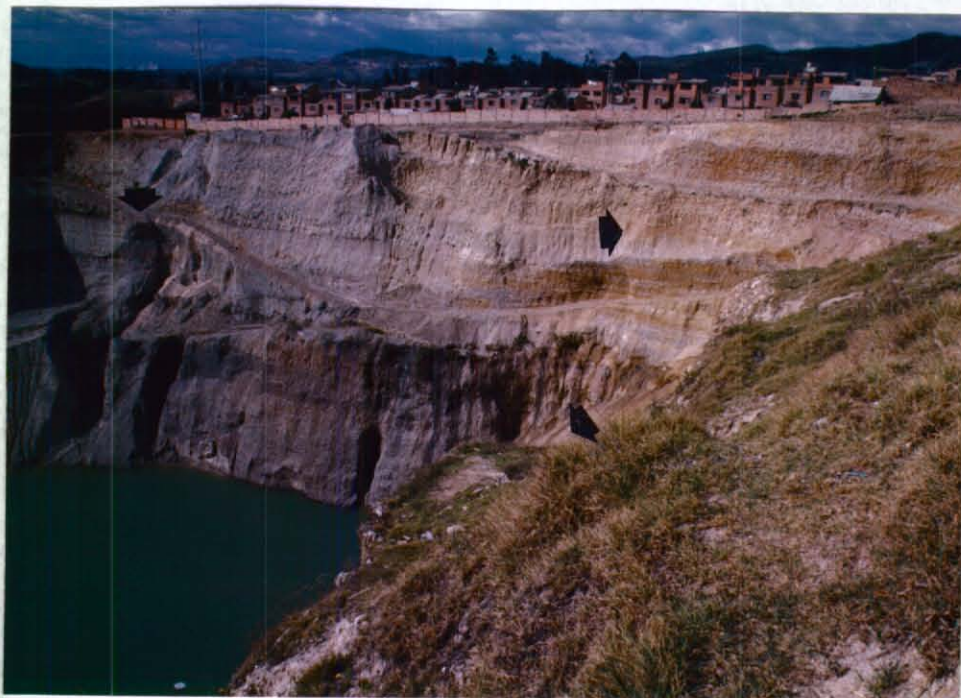
FOTOGRAFIA 3.

Pared del sector Nororiental de la Cantera La Perdigona, el talud de esta área fué modificado recientemente (parte central y derecha de la fotografía); los procesos erosivos (carcavamiento) han aumentado desde 1992. (Parte izquierda de la fotografía).

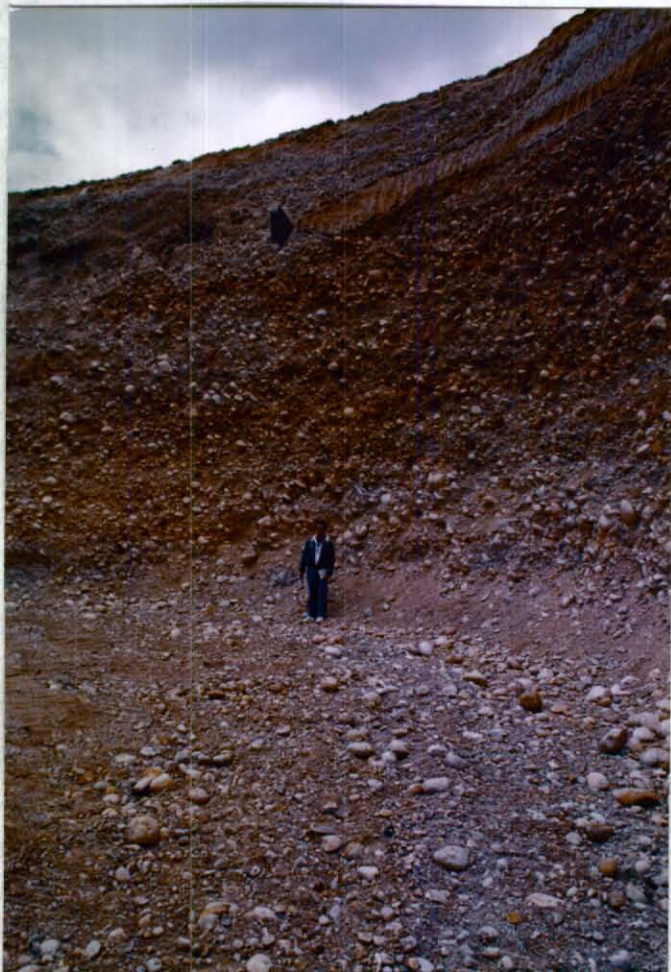
FOTOGRAFIA 4.

Detalle fotografía 5. Aspecto general del depósito de gravas gruesas recientemente modificado. Nótese la abundancia de cantos rodados y gravas en matriz areno arcillosa. El depósito presenta lentes de arena y arcillas arenosas; en general este depósito es permeable y de tipo clastosoportado.

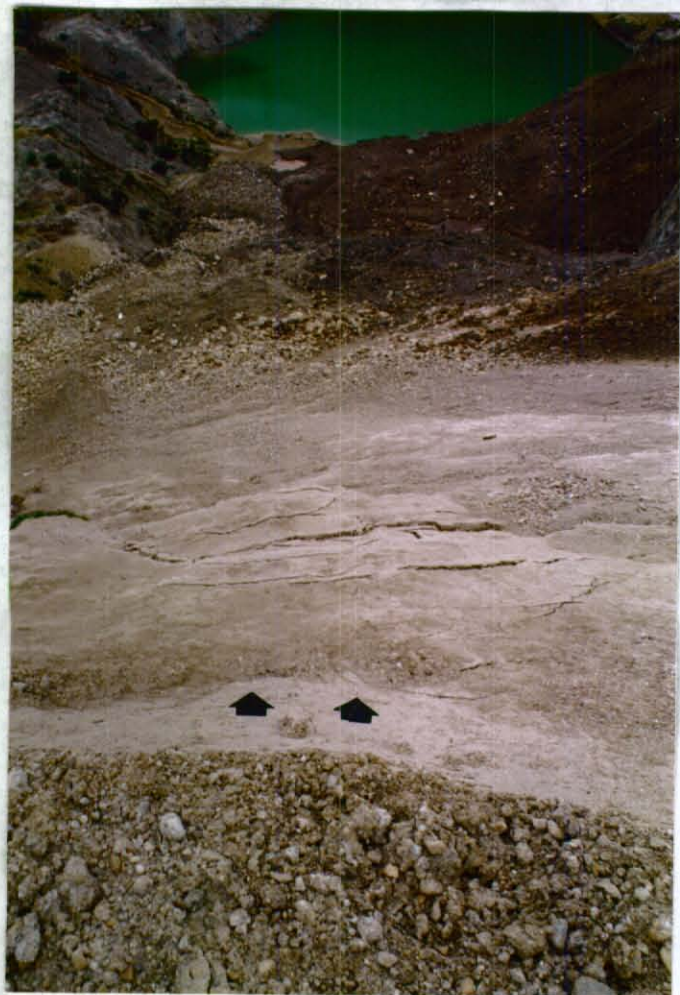
FOTOGRAFIA 5.
 Fotografía tomada en el sitio de relleno localizado en la esquina de la calle 91B Sur con la Avenida Boyacá (Sector Sur Occidental de la cantera). Nótese la formación de grietas producto de la sobre acumulación de materiales y la poca estabilidad que brinda este tipo de relleno.

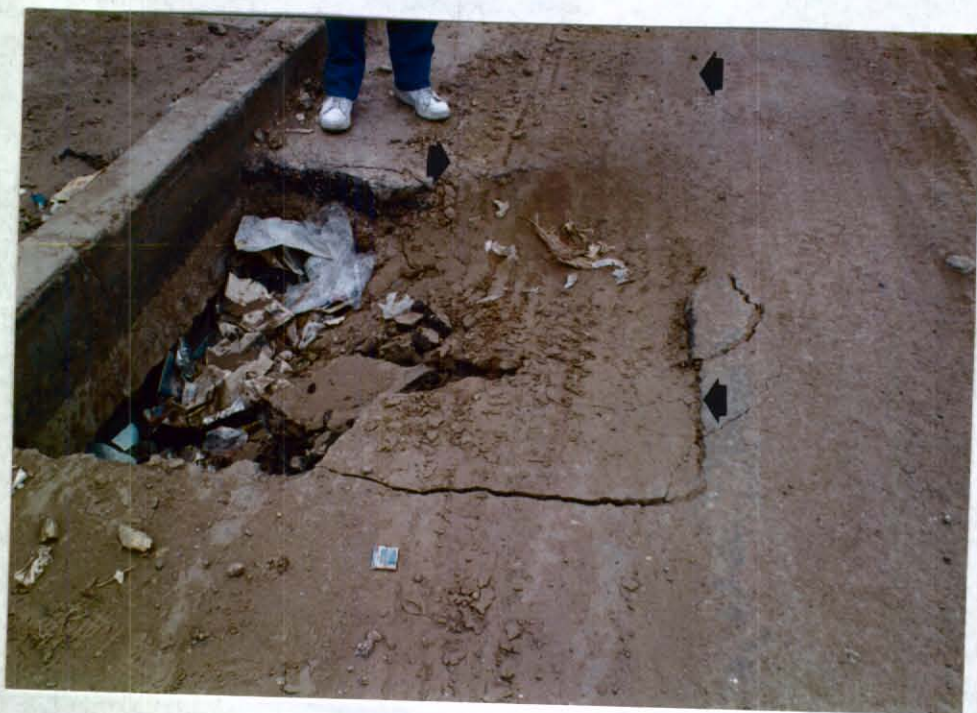
La Empresa de Acueducto y Alcantarillado de Santafé de Bogotá ha desarrollado un programa de adecuación de la red de colectores de aguas lluvias del sector aledaño a la cantera, con el objeto de evitar vertimientos de aguas lluvias hacia el interior de esta, los cuales estaban contribuyendo al deterioro paulatino del talud suroriental de la cantera (contiguo a la calle 91B Sur), el cual presentaba problemas de inestabilidad por socavamiento (carcavamiento), debido a un vertimiento de aguas lluvias, cabe anotar que esta parte del talud suroriental es la más próxima a las viviendas del Barrio, y donde hasta hace tres semanas se estaban desarrollando las labores de relleno de la excavación. (Fotografías # 6,8,9,10,11,34,35)

FOTOGRAFIA 6.
 Calle 91B Sur Carrera 31 Este, parte Suroccidental de la cantera. Los trabajos de adecuación de la red de alcantarillado han producido daños y hundimientos en la vía sobre la zona del gasoducto, en la actualidad este colector de aguas lluvias esta fuera de servicio y taponado con basuras.

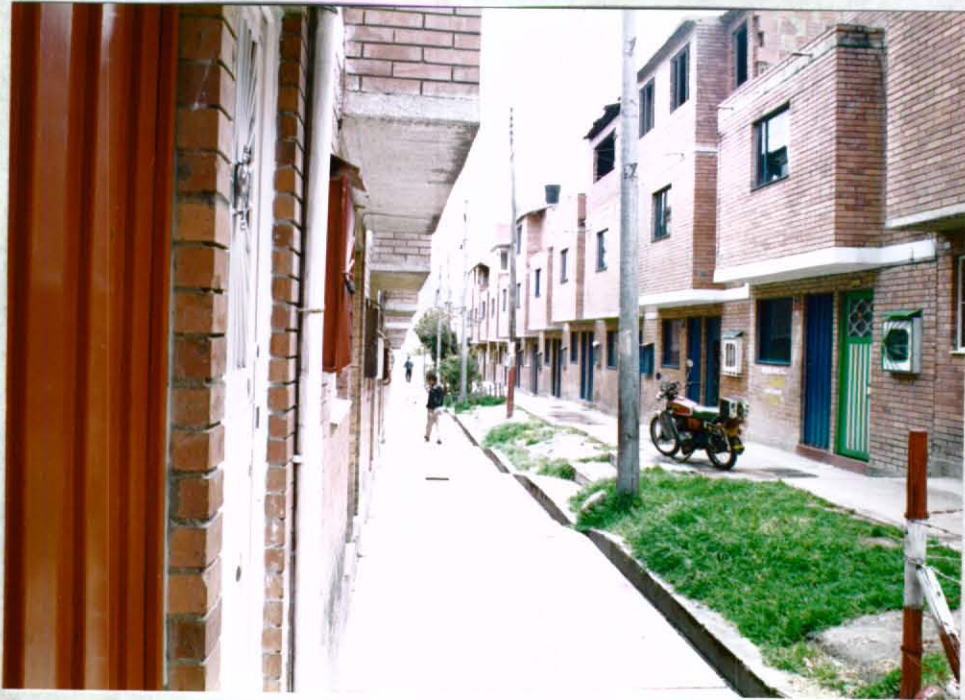
FOTOGRAFIA 7.

Desde 1992 no se realizaba un estudio de seguimiento y control sobre el sector; de la información contenida en el informe de Cuervo 1992, y comparada con la actual situación, es evidente la aparición de un nuevo grupo de grietas afectando los módulos de las viviendas 10 a 15. (Fotografía 7).

Aspecto general de un bloque de viviendas del Barrio La Aurora 2^o sector este corresponde a la carrera 29F con la Calle 91F Sur.

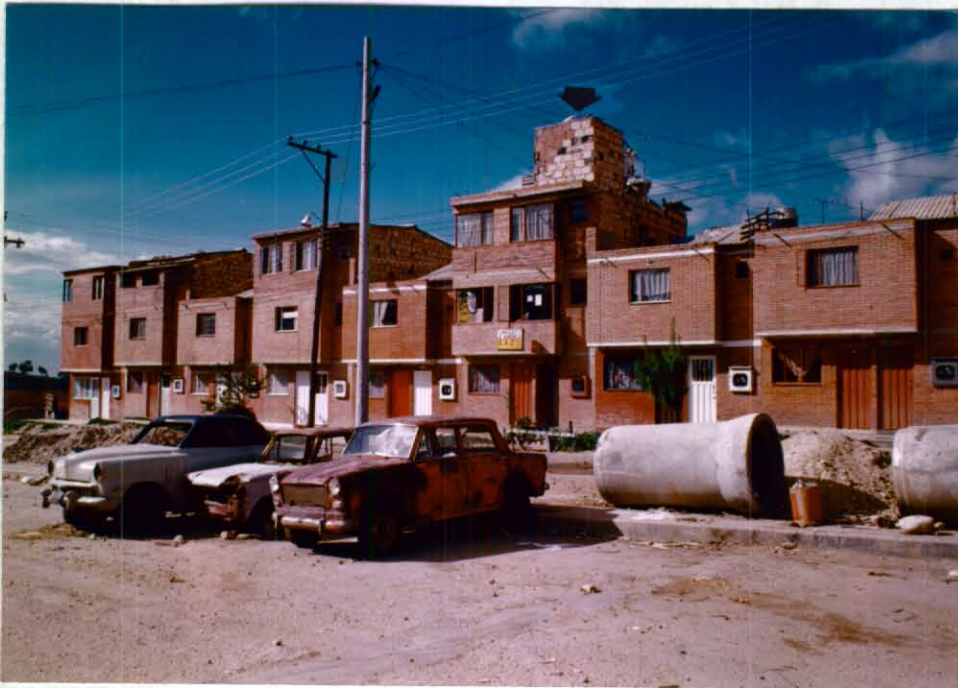
FOTOGRAFIA 8.

Se han construido en promedio una planta adicional a la mayoría de las viviendas y en algunos casos hasta dos plantas mas sin tenerse en cuenta los diseños originales de las viviendas, la capacidad portante del terreno ni la proximidad al borde del talud ni a la excavación.

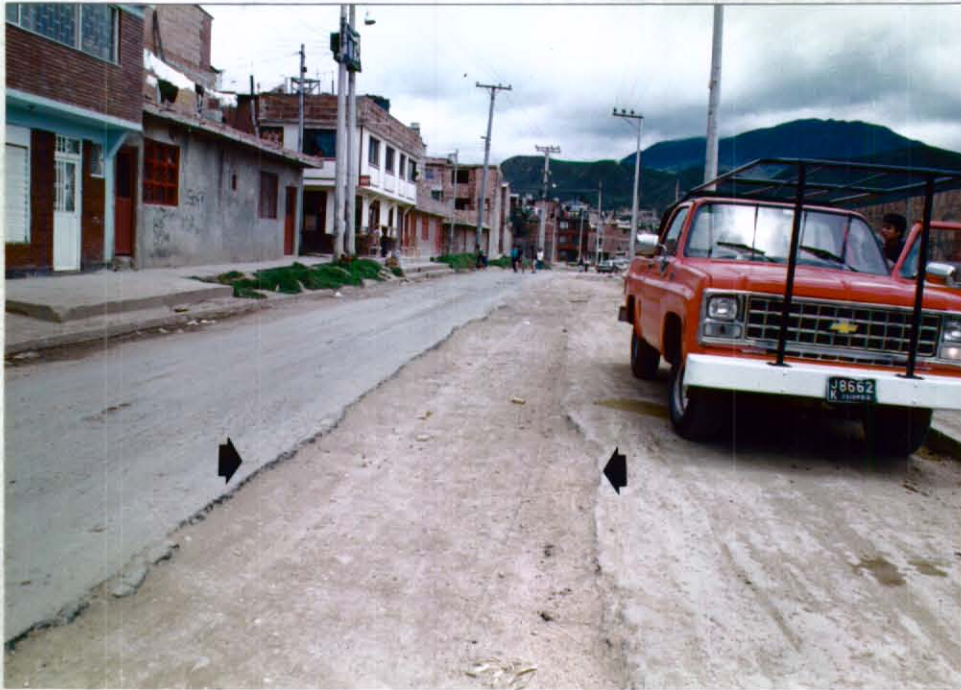
FOTOGRAFIA 9.

A la fecha estas tareas no se han llevado a cabo, la señalización de la cantera es extremadamente deficiente, no permite tener noción real del peligro que se corre tanto en su interior como en la vía aledaña a ella, el acceso de particulares al interior de la cantera es igualmente fácil. A la fecha se han registrado varias muertes de niños y jóvenes en el cuerpo de agua ubicado en el interior de la cantera.

Los trabajos de la Empresa de Acueducto y Alcantarillado han removido el asfalto permitiendo la infiltración de aguas lluvias en la calle 91 B Sur, igualmente están contribuyendo a la deformación superficial de la vía.

Reparar en el menor tiempo posible (culminar las labores del acueducto y asfaltar inmediatamente), la calle 91B sur, con el objeto de disminuir la infiltración profunda en el borde del talud contiguo a la cantera, y evitar así posteriores daños en el gasoducto.

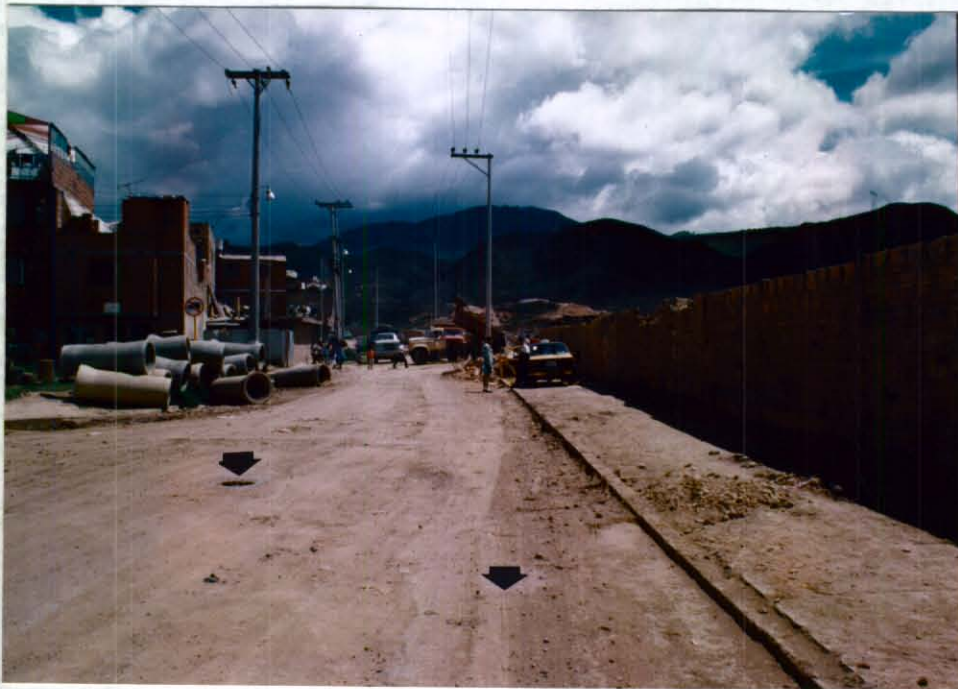
FOTOGRAFIA 10.

Los trabajos de adecuación de la red de alcantarillado ha tomado ya por lo menos tres meses. Nótese como la alcantarilla (flecha Parte izquierda), se encuentra destapada. En su interior se encontró gran cantidad de basuras y desechos rocosos, en la actualidad esta fuera de servicio, la señalización vehicular es escasa aún y no advierte del peligro.

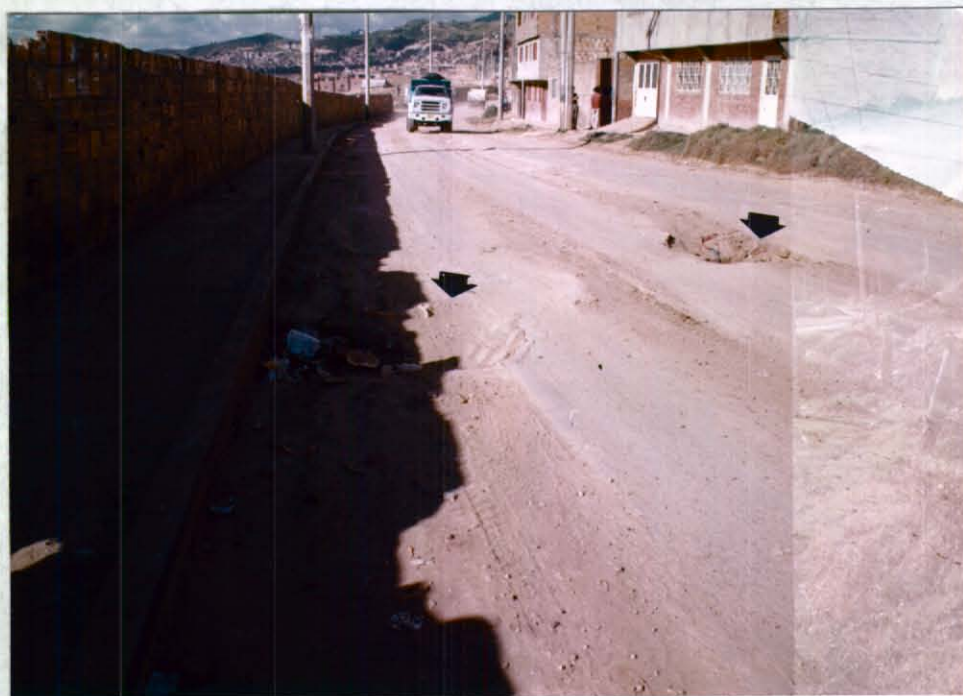
FOTOGRAFIA 11.

Panorámica del sector de la Calle 91B Sur, sector suroccidental. Aspecto de un colector de aguas lluvias.

Esta obra pasa sobre el trazado del gasoducto, en la actualidad no está en servicio, se ha presentado asentamiento (hundimiento) y deformación de la vía en este sector, por las obras y el fuerte tráfico automotor pesado.

Nótese como el colector de aguas lluvias y la alcantarilla actúan como botadero de basuras.

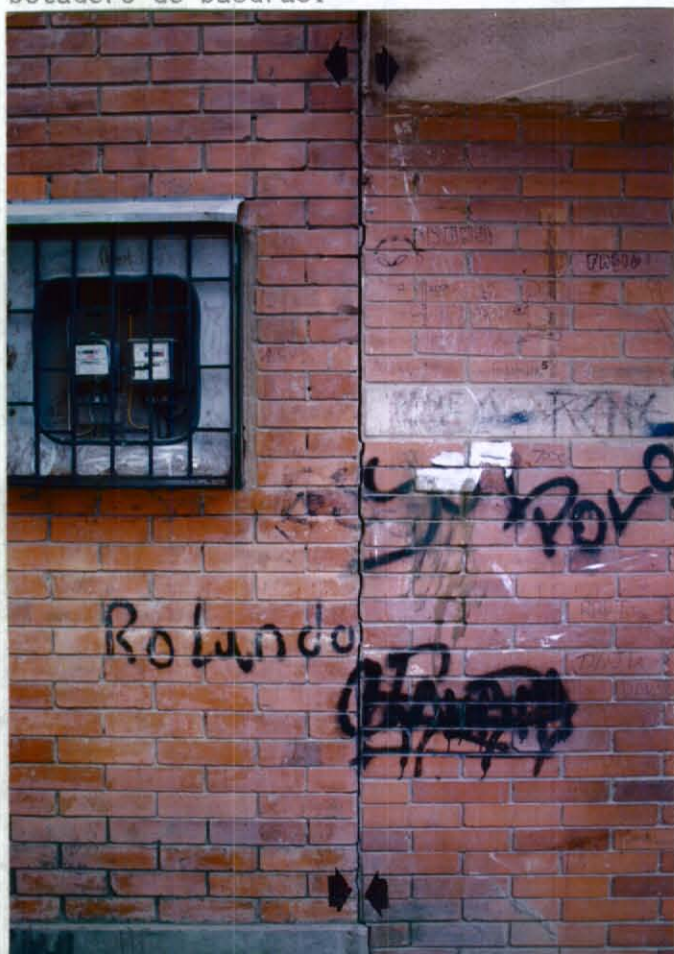
FOTOGRAFIA 12.

La separación de las nuevas grietas detectadas varia entre 3 y 25 milímetros, estas afectan muros de carga (interiores), y los muros de las fachadas, desde el piso de la primera planta hasta la ultima planta de la edificación. El sentido de la separación de las grietas sugiere que este es hacia el sentido de la pendiente natural del terreno (noroccidente), es decir en dirección a la cantera. (Fotografías 12 a 20).

Nótese como la separación de la parte alta (placa de la primera planta), de la vivienda es mayor a la separación en el andén de la edificación.

La apertura en la parte baja es de 0,6 cm, en la parte alta alcanza los 1,3 cm.

El control de las grietas en las casas se debe realizar por medio de la instalación de testigos de bronce a lado y lado de las grietas, igualmente la medición de las separaciones de los andenes y la deformación o agrietamiento de las vías, se debe realizar con instrumentos de precisión, con lectura igual o superior a una décima de milímetro, las lecturas deben ser en forma periódica y conjuntamente con la medición geodésica de los bordes y taludes de la cantera, los andenes y las calles

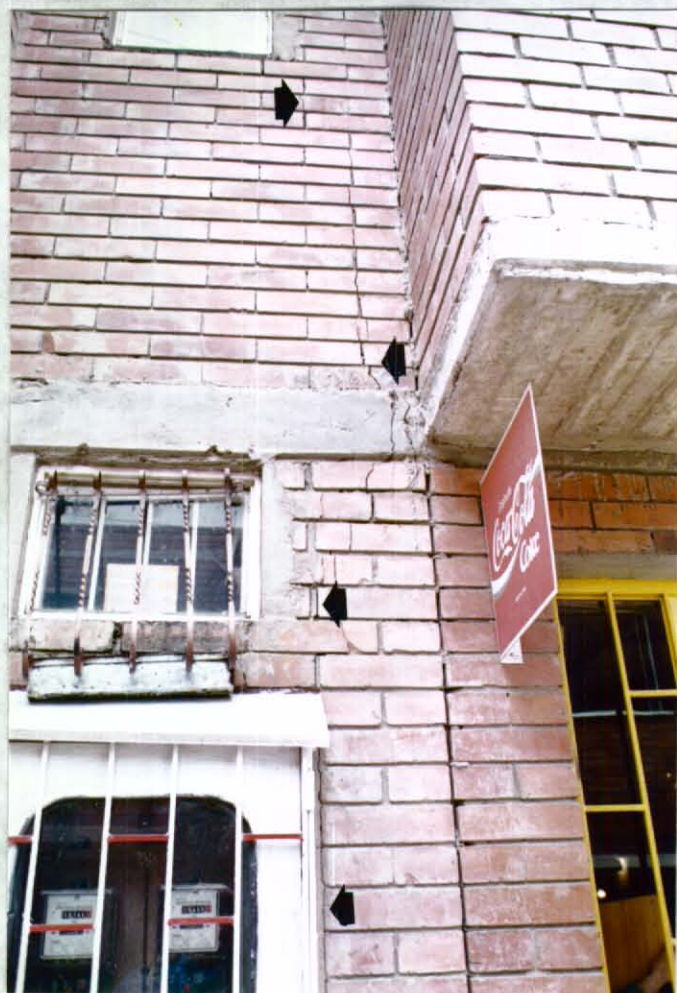
FOTOGRAFIA 13. 9/12/26
Carrera 30A Este #91K 23 Sur.
El agrietamiento en este sector de los conjuntos de viviendas es nuevo y afecta indiferenciadamente los muros exteriores e interiores de la primera y segunda planta.

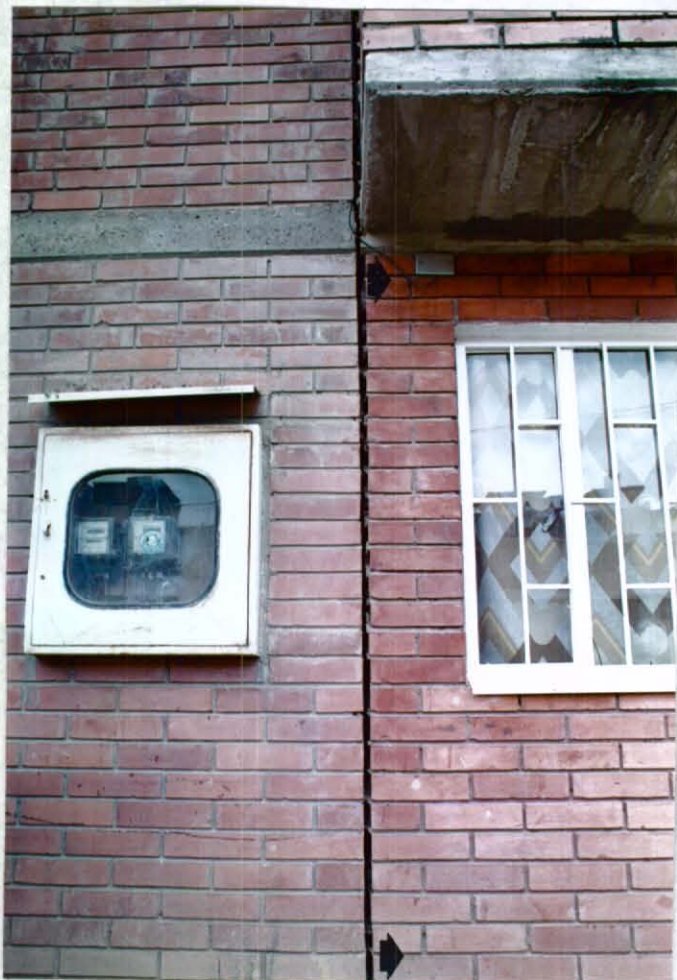
FOTOGRAFIA 14.
Carrera 29A Este #91K 23 Sur.
La aparición de nuevas y amplias grietas de separación entre edificaciones es preocupante. El asentamiento del suelo es relativamente rapido teniendo en cuenta el tipo de material que conforma el subsuelo (gravas gruesas clasto soportadas).

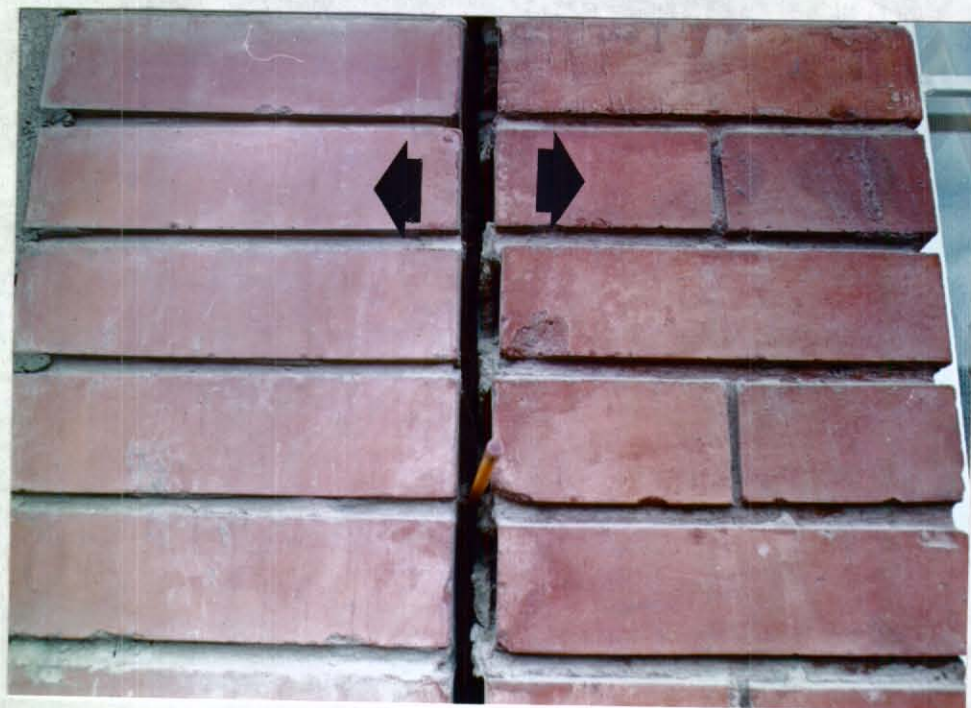
FOTOGRAFIA 15.
 Detalle de la fotografia anterior, aspecto de la separación entre las viviendas (1,6 cm).

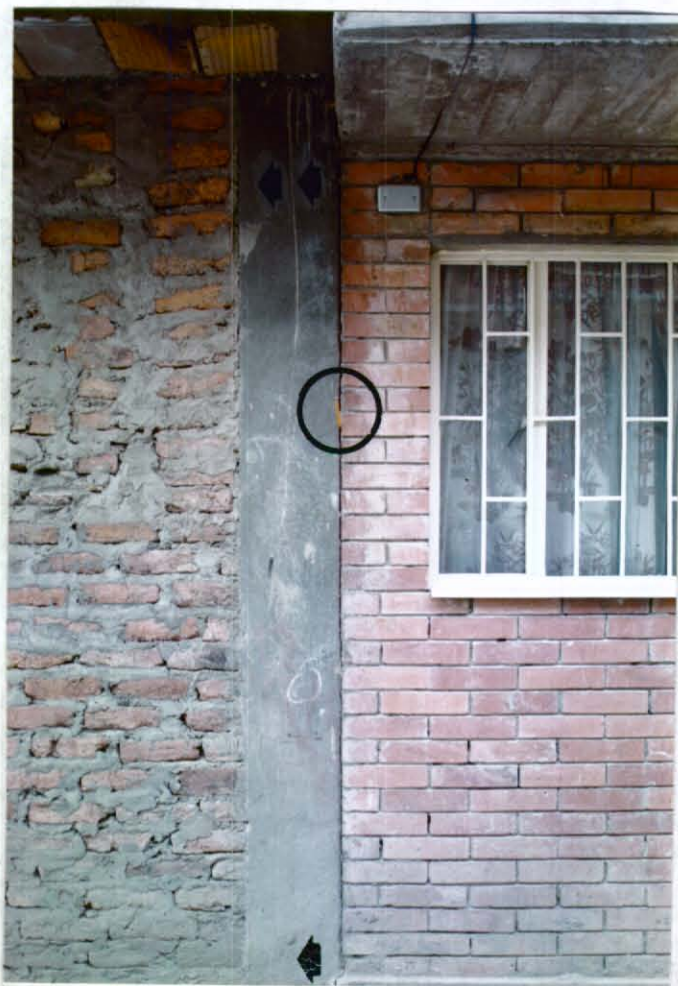
FOTOGRAFIA 16.
 Carrera 30B Este # 91K 35 Sur.
 Han aparecido grietas de separación entre la primera y tercera casa inmediatamente contiguas a la calle 91B Sur. Estas grietas no se presentaban en 1992.

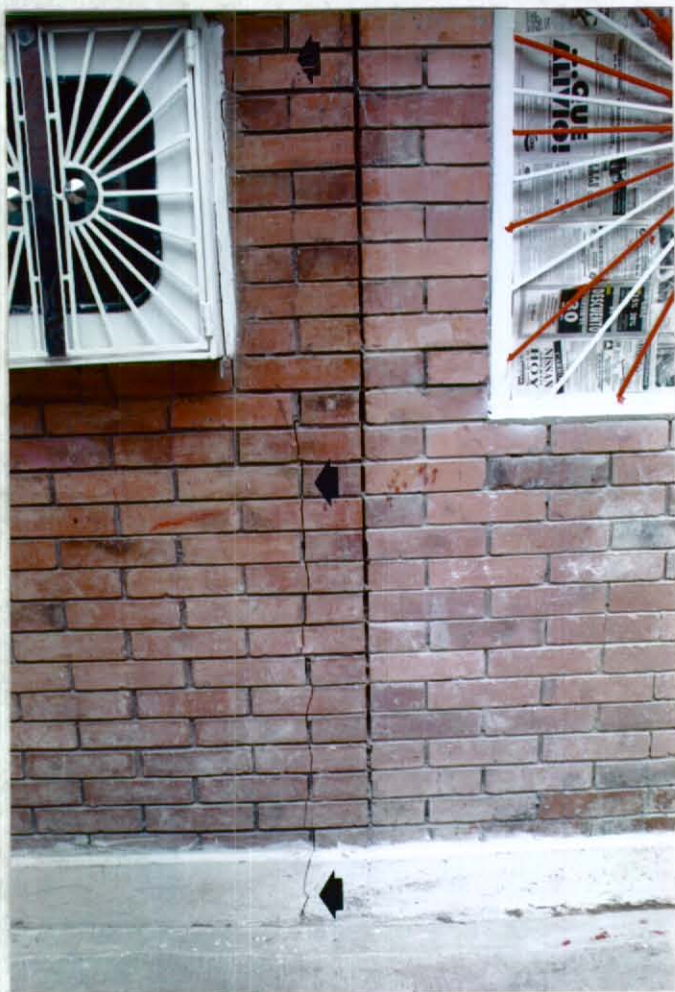
FOTOGRAFIA 17.

Carrera 30A Este # 91K 22 Sur.
Nótese como las grietas afectan no solo la zona de unión entre edificaciones, también afectan los muros interiores y exteriores de las edificaciones.

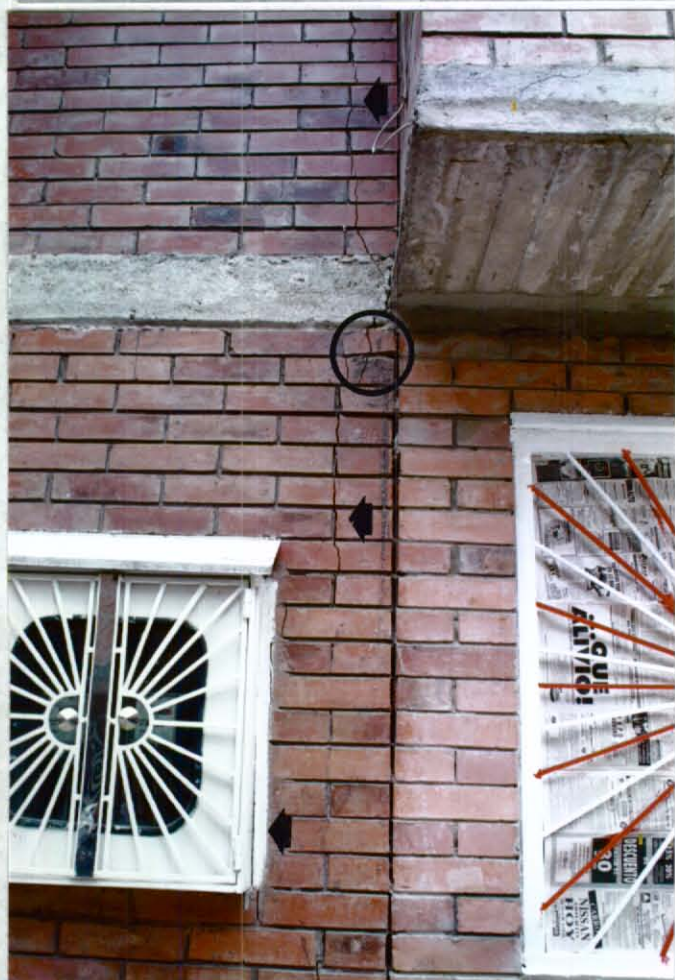
FOTOGRAFIA 18.

Vista general Fotografía 17.
Nuevas grietas afectando tanto la primera como la segunda planta de las viviendas.

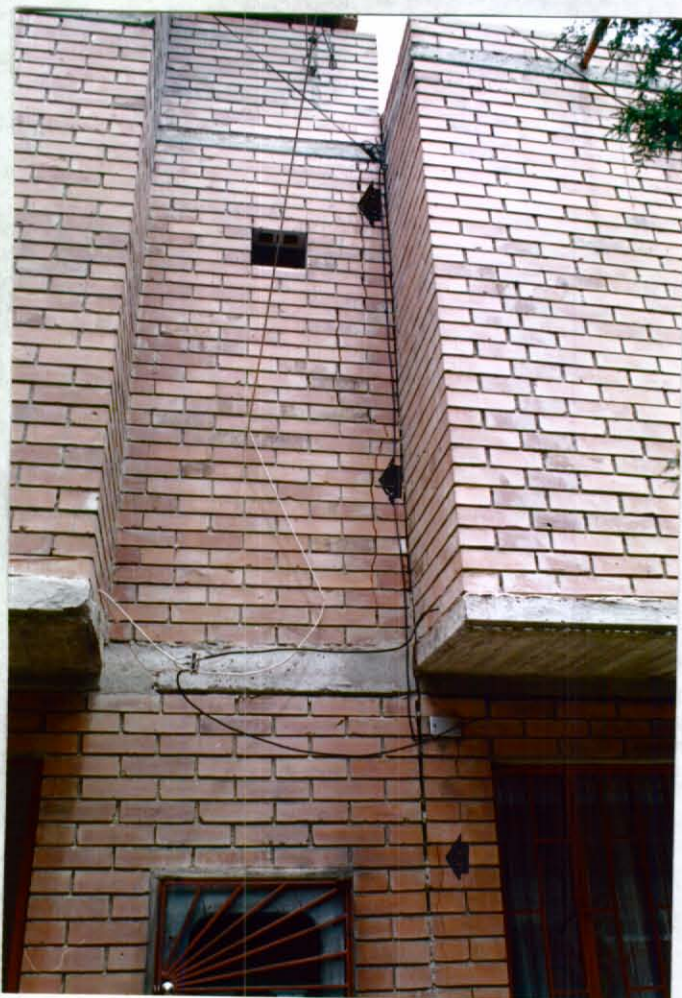
FOTOGRAFIA 19.
Carrera 29 Este # 91 F - 78 Sur.
En algunos casos las grietas no se presentan de un solo lado de la zona de división de 2 viviendas. Nótese como las grietas afectan ambas edificaciones (posible movimiento con arrastre diferencial).

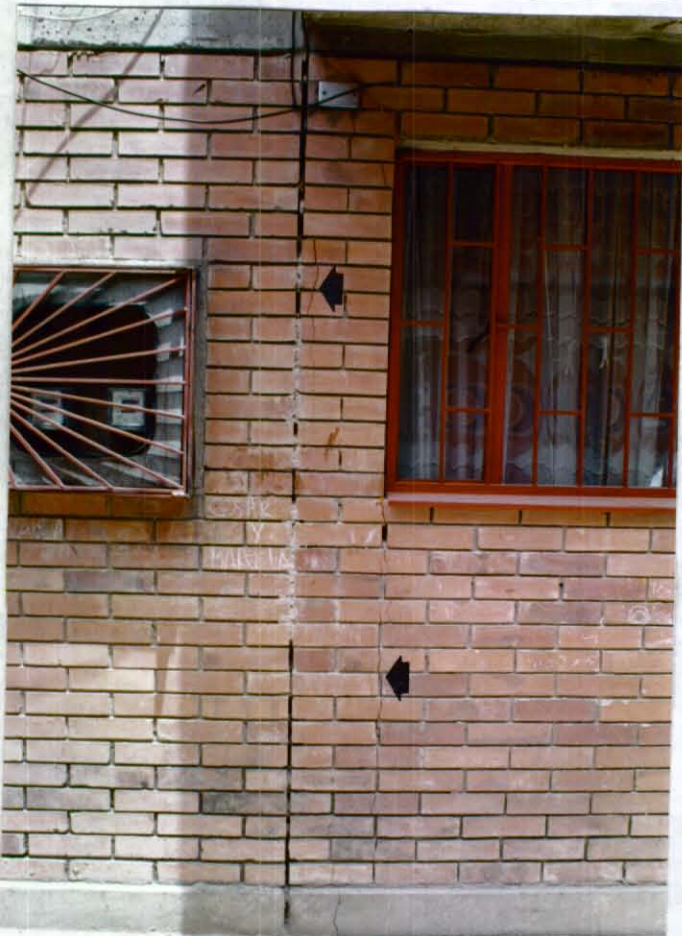
FOTOGRAFIA 20.
Las grietas en esta edificación están afectando exclusivamente la planta baja.

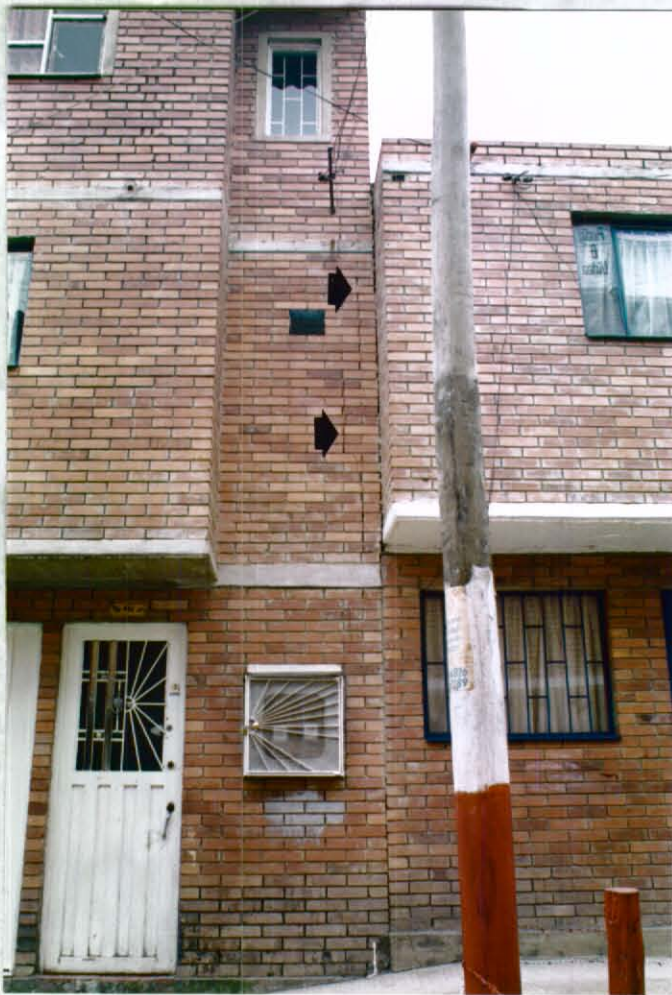
FOTOGRAFIA 21.
 Carrera 29 F #91F 43 Sur Int.
 5. Las grietas en esta
 edificación afectan
 principalmente la segunda
 planta.

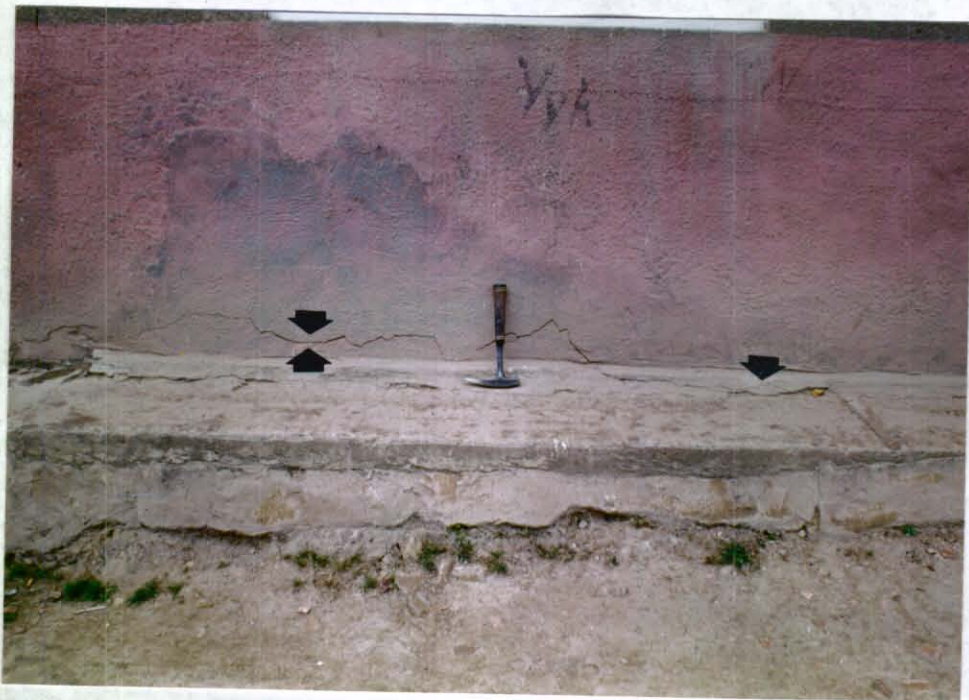
FOTOGRAFIA 22.
 Calle 918 Sur. El agrietamiento al nivel de andenes y edificaciones es ahora
 mas evidente y mayor a 0,7 cm.

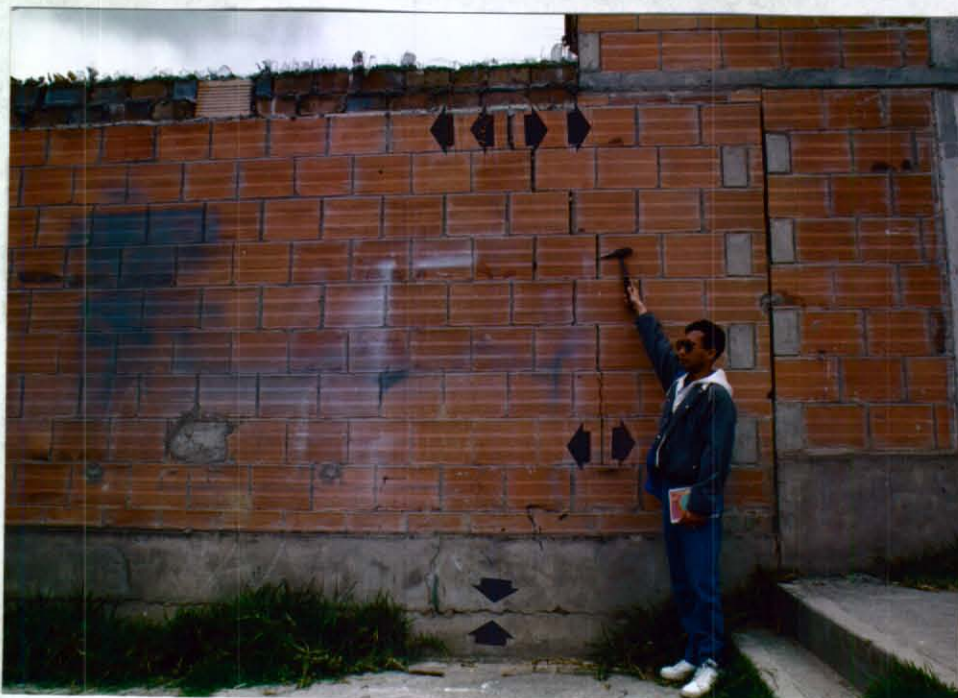
FOTOGRAFIA 23.

Carrera 28 Este # 91L - 67 Sur Int.1 Comparese con la Fotografia 17 del informe de Cuervo 1992. Las grietas muestran mayor separación hoy.

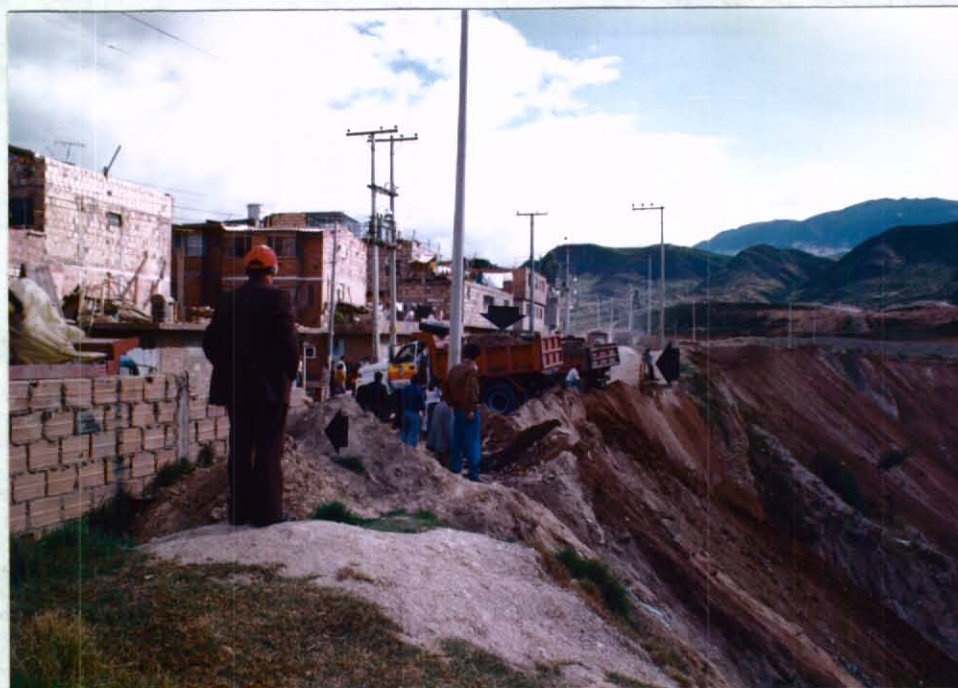
FOTOGRAFIA 24.

Esto permite afirmar que las labores de relleno no cuentan con los controles suficientes adecuados y permanentes, para evitar que se arrojen materiales que no son óptimos para esta labor.

Aspecto de las labores de relleno de la cantera La Perdigona, nótese la presencia de personas dentro de la cantera, se están utilizando materiales con alto contenido de materia orgánica, poco apropiados para este tipo de rellenos.

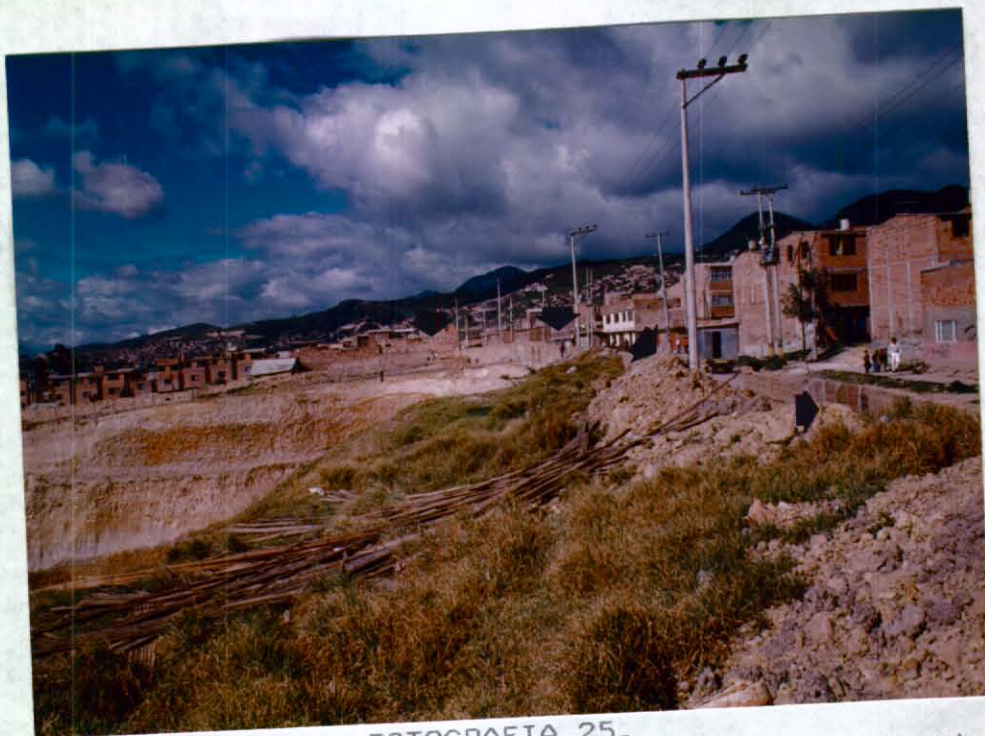
FOTOGRAFIA 25.

Aspecto general del muro de encerramiento y parte interior de la cantera en el sector Suroriental nótese la presencia de habitantes del sector dentro de la cantera así como materiales de desecho ubicados contra el muro de encerramiento.

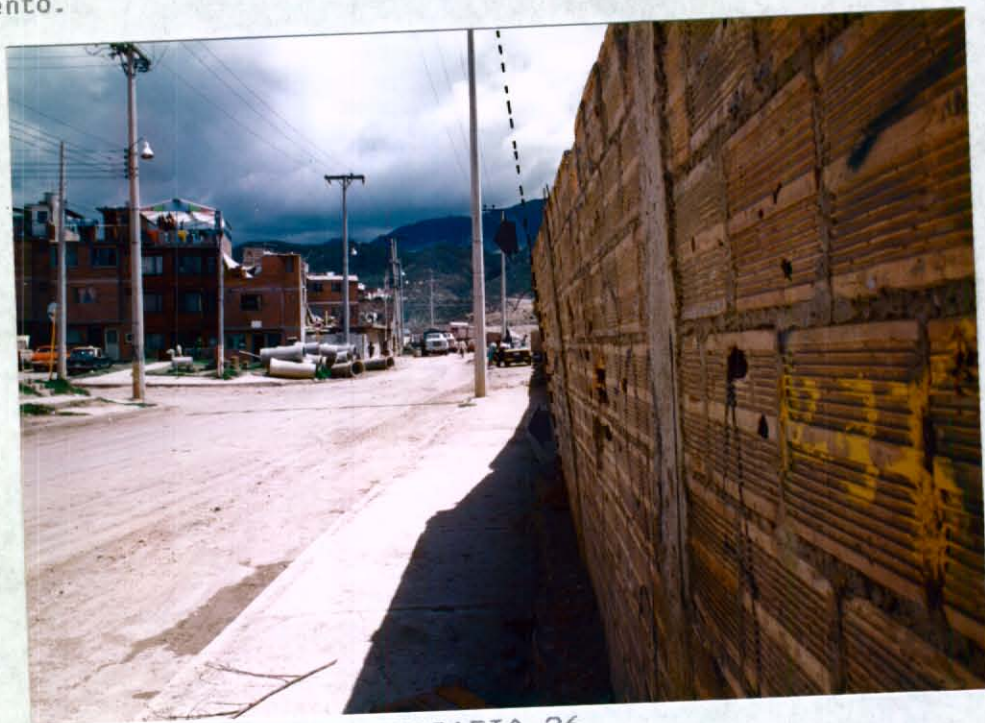
FOTOGRAFIA 26.

En 1992 se detectaron serios daños en la estructura y estabilidad del muro de encerramiento de la cantera, para lo cual se recomendó su reparación inmediata ya que amenaza con caerse sobre la vía pública.

Aspecto del muro de encerramiento en el sector sur oriental contiguo a la Calle 91B Sur, nótese como este se encuentra inclinado hacia la vía pública (7^o), representando una amenaza potencial para los transeúntes.

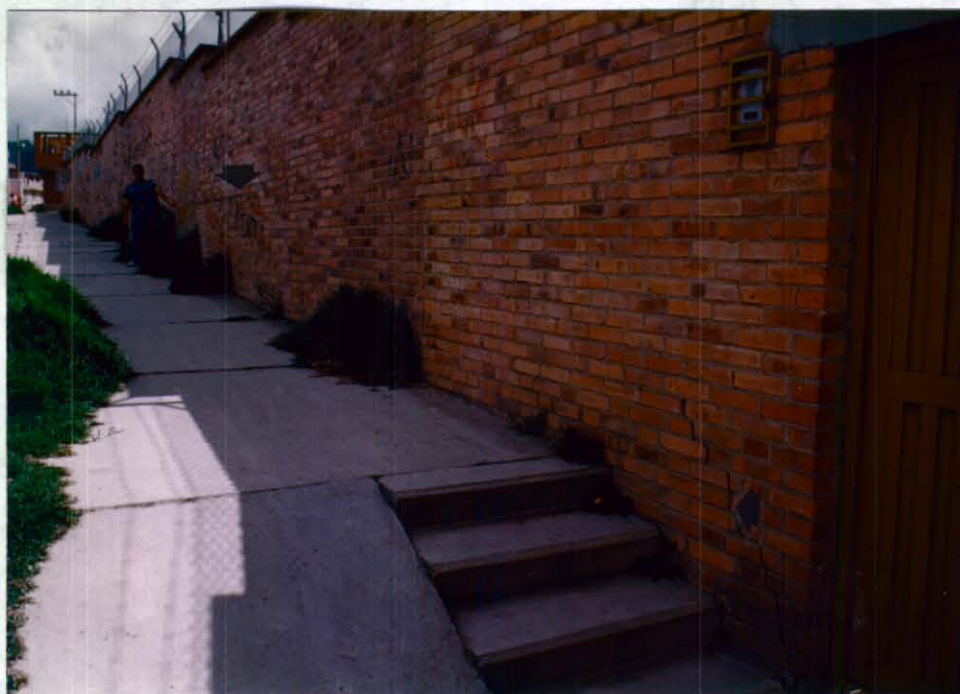
FOTOGRAFIA 27

Debido a que el muro de encerramiento de la Subcentral Usme no fue construido con divisiones y columnas en concreto, como lo recomienda el código de construcciones sismoresistentes, este se vio afectado por el sismo de 1992, los daños corresponden a grietas abiertas y separadas entre 7 y 18 milímetros, lo cual conlleva a que la seguridad de la obra sea relativamente baja y se exponga a los transeúntes a un peligro continuo, ya que este muro puede venirse abajo por acción de un sismo o una fuente vibratoria fuerte.

Aspecto general del estado actual del Muro de encerramiento de la subcentral de Usme (Ver fotografías 24, 25 y 26 Informe Cuervo 1992). En la parte izquierda (flecha) se presenta ya desplazamiento horizontal del muro el cual se constituye como una amenaza para los transeuntes.

En el informe de Cuervo 1992 se recomendó la reconstrucción de este muro, a la fecha no se ha desarrollado labor alguna en tal sentido.

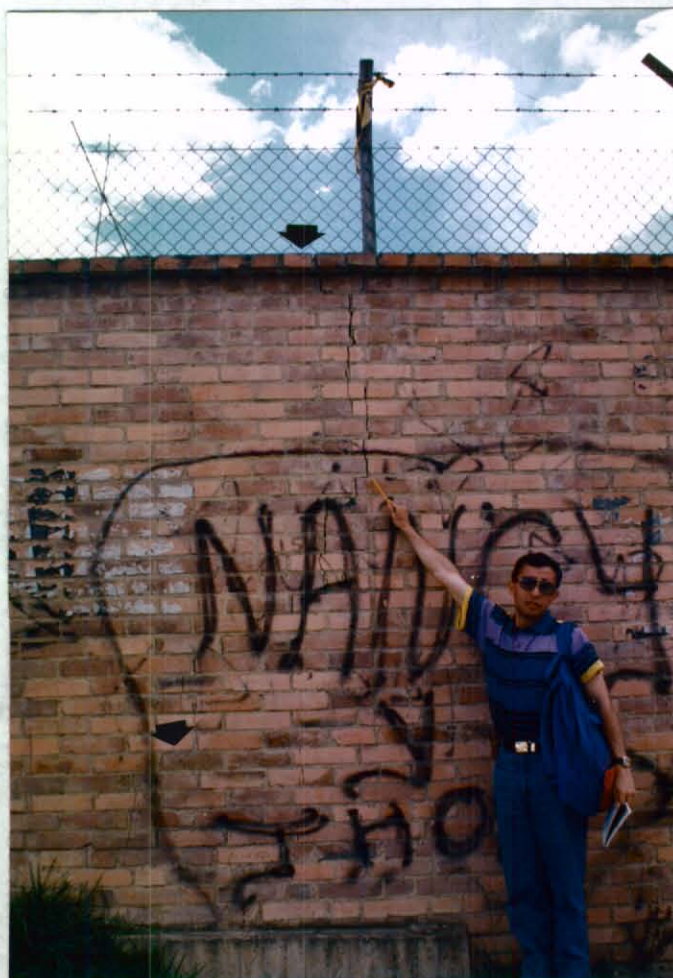
FOTOGRAFIA 28

Subcentral eléctrica Usme. Aparición de numerosas grietas verticales y diagonales, las cuales no existían en 1992.

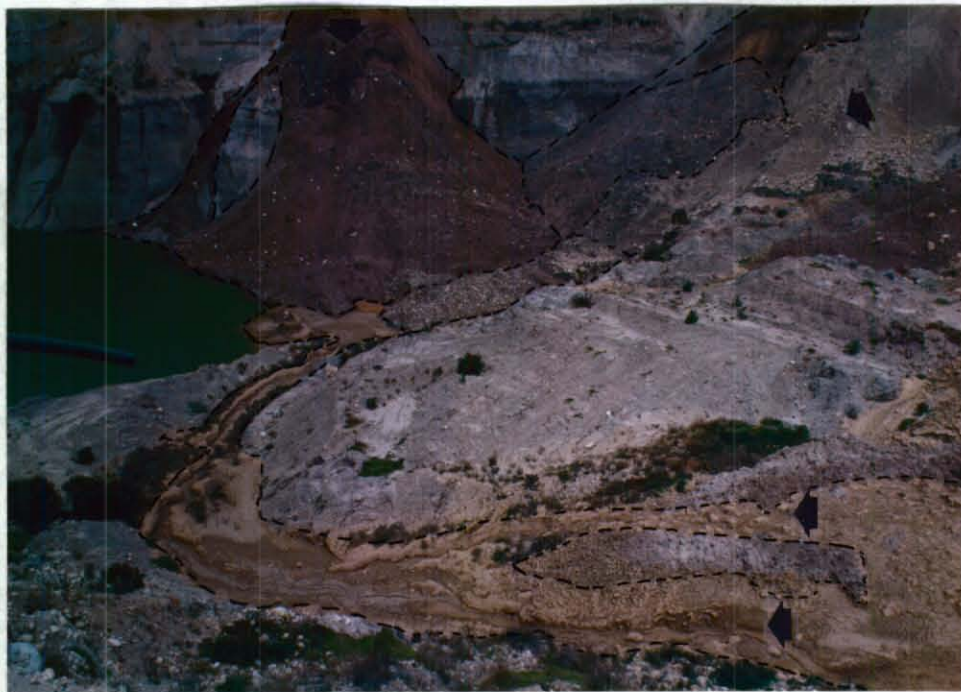
FOTOGRAFIA 29

Aspecto general de la cantera, Fotografía del sector oeste, nótese como se han arrojado materiales arcillosos con altos contenidos de agua (lodos) los cuales fluyen hacia el fondo de la excavación hacia el sector suroriental donde se están descargando los materiales del actual relleno.
