**OFICINA PARA LA PREVENCION DE EMERGENCIAS
(OPES)**

**EVALUACION DE LA CONDICION ACTUAL DE LA
CANTERA LA "PERDIGONA"
Y CONDICION DE LA AMENAZA SOBRE EL BARRIO LA
AURORA SEGUNDO SECTOR (USME)
SANTAFE DE BOGOTA.**

**Realizado por: EDGAR E. ROA A.
GEOLOGO U.N.**

Santafé de Bogotá D. C., Diciembre de 1994.

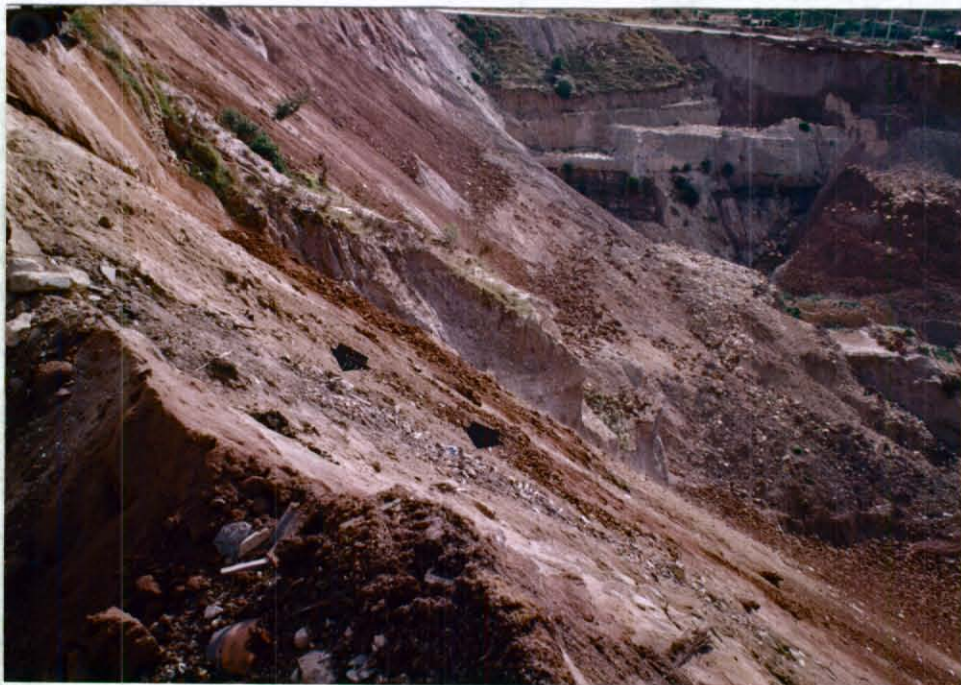
FOTOGRAFIA 30

Labores de relleno de la cantera.

Se están utilizando materiales de diversa textura y composición (suelos, material vegetal, desechos de construcción, y material de descapote de canteras adyacentes), en algunos casos basuras (flechas).

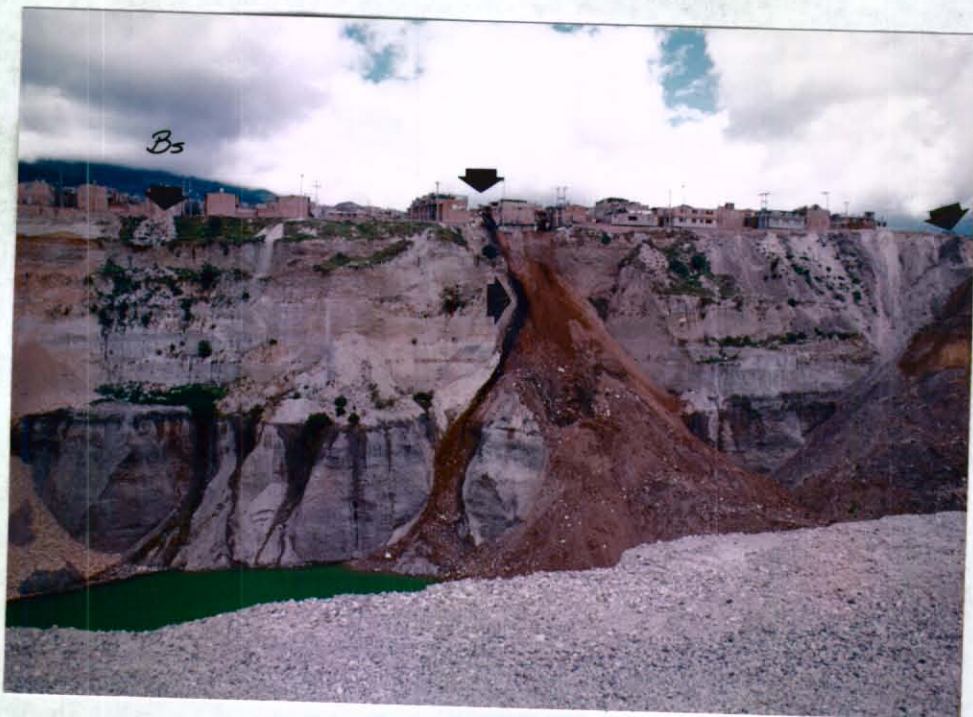
FOTOGRAFIA 31

Panorámica tomada en dirección sur oriente, nótese como se esta utilizando suelo (material con alto contenido de materia orgánica), el cual no debe ser utilizado para este tipo de relleno. En la parte derecha de la Fotografía se pueden observar un pequeño derrumbe en los materiales del relleno.

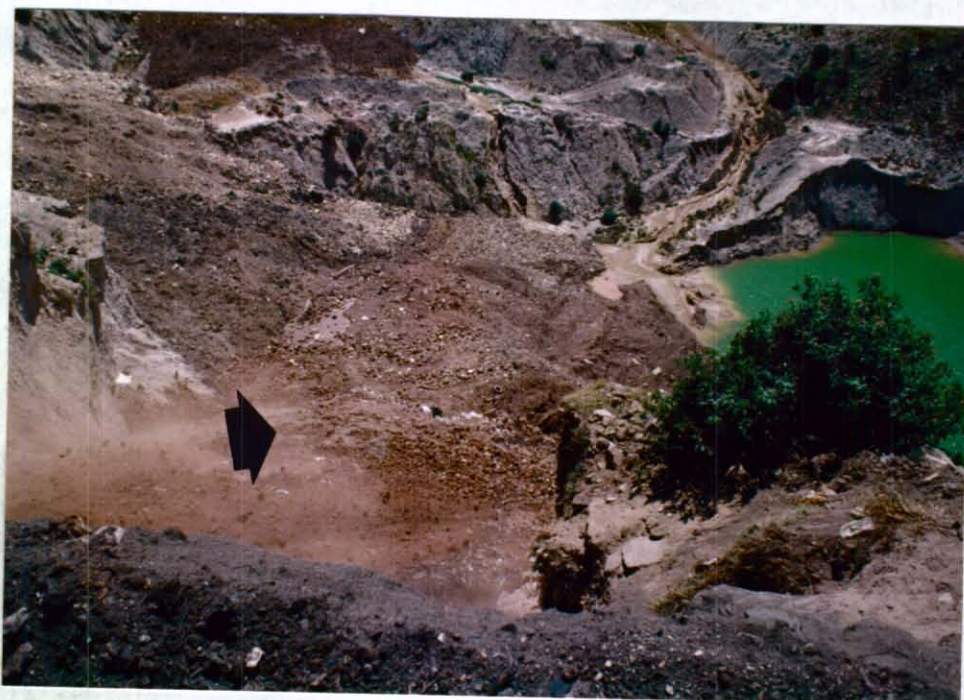
FOTOGRAFIA 32

Aspecto general de las labores de relleno, nótese como los lodos provenientes de trituradoras aladañas avanzan hasta el frente de los materiales del relleno.

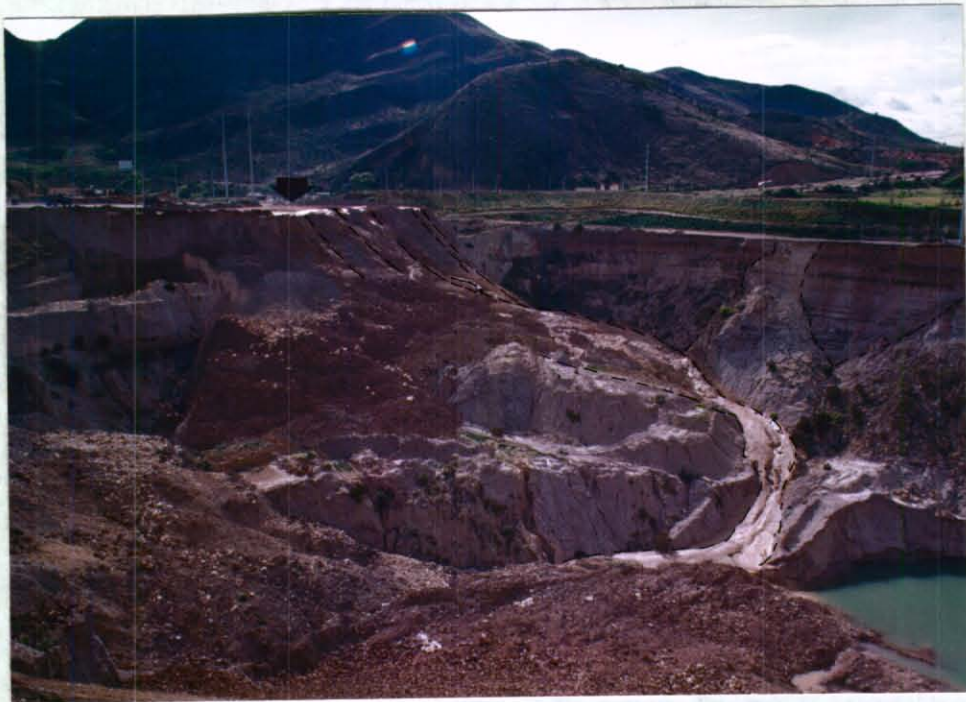
FOTOGRAFIA 33

Panoramica de la cantera, nótese algunos desprendimientos en la pared Noroccidental de la cantera (parte central y derecha de la fotografía); trayectoria de los lodos (parte izquierda de la fotografía).

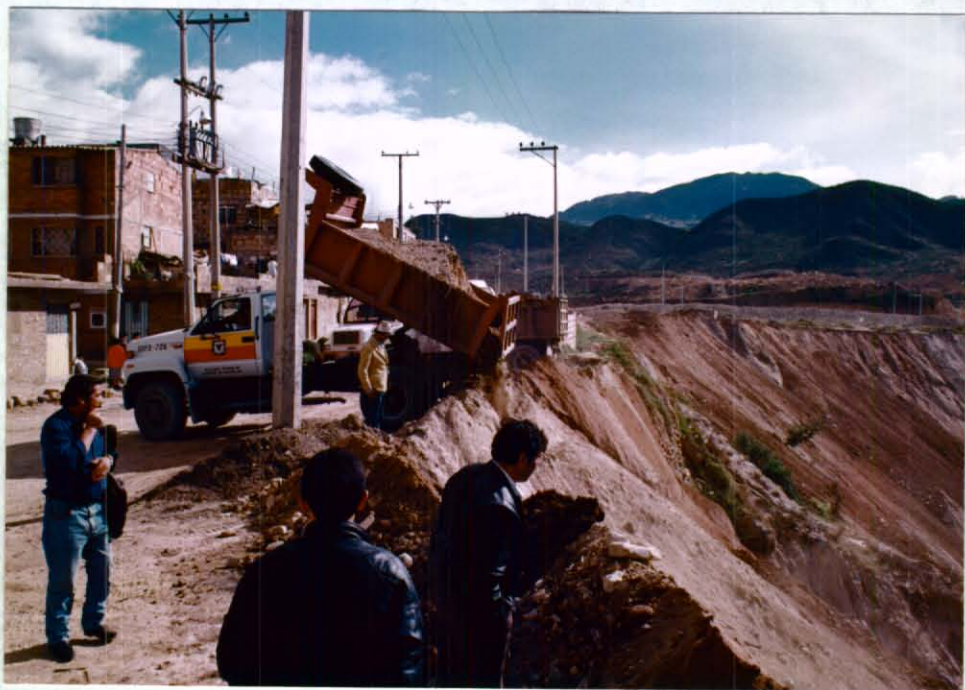
FOTOGRAFIA 34

Labores de relleno de la cantera; Colaboración de las volquetas de la Secretaría de obras Públicas del Distrito Capital.

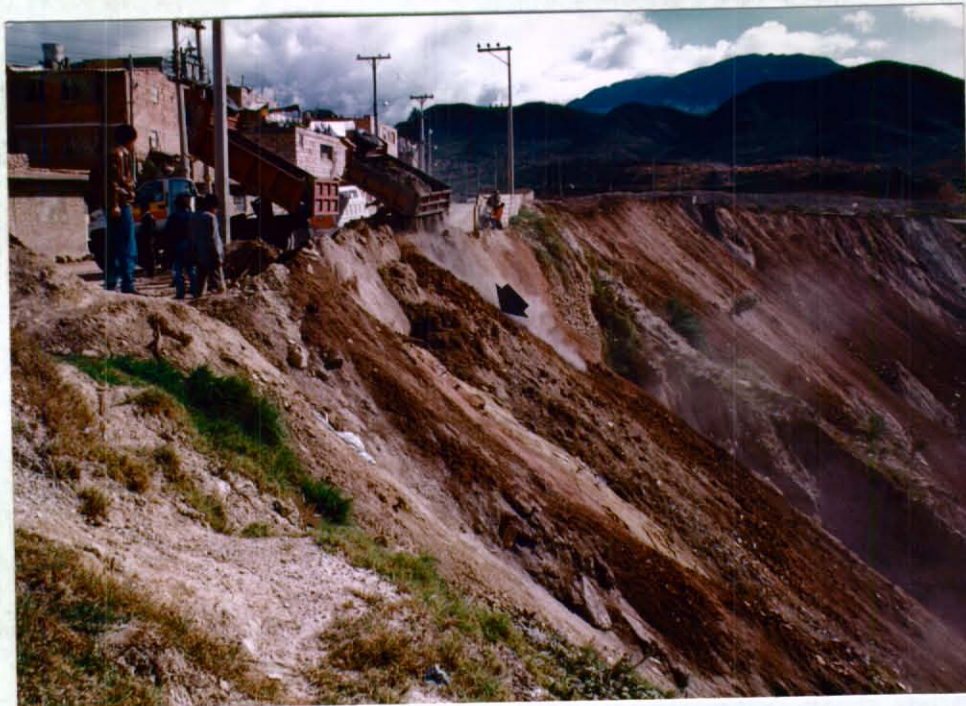
FOTOGRAFIA 35

Labores de relleno de la cantera, se están utilizando materiales poco adecuados para este tipo de rellenos (suelos, capa vegetal y en contados casos basuras).

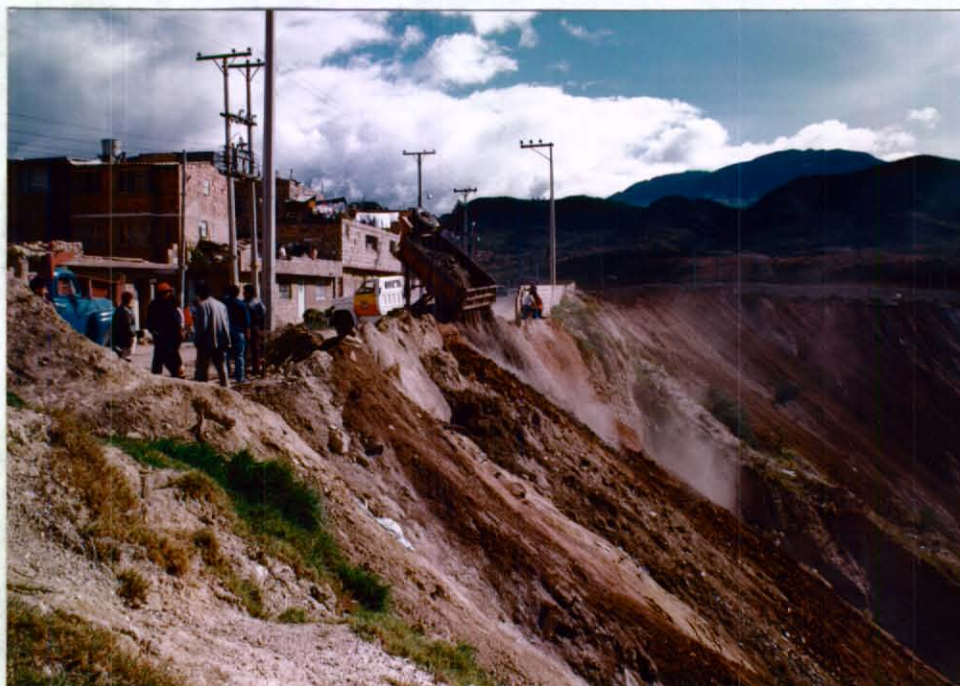
FOTOGRAFIA 36

Labores de relleno de la cantera. Material tipo suelo y material vegetal (pasto).

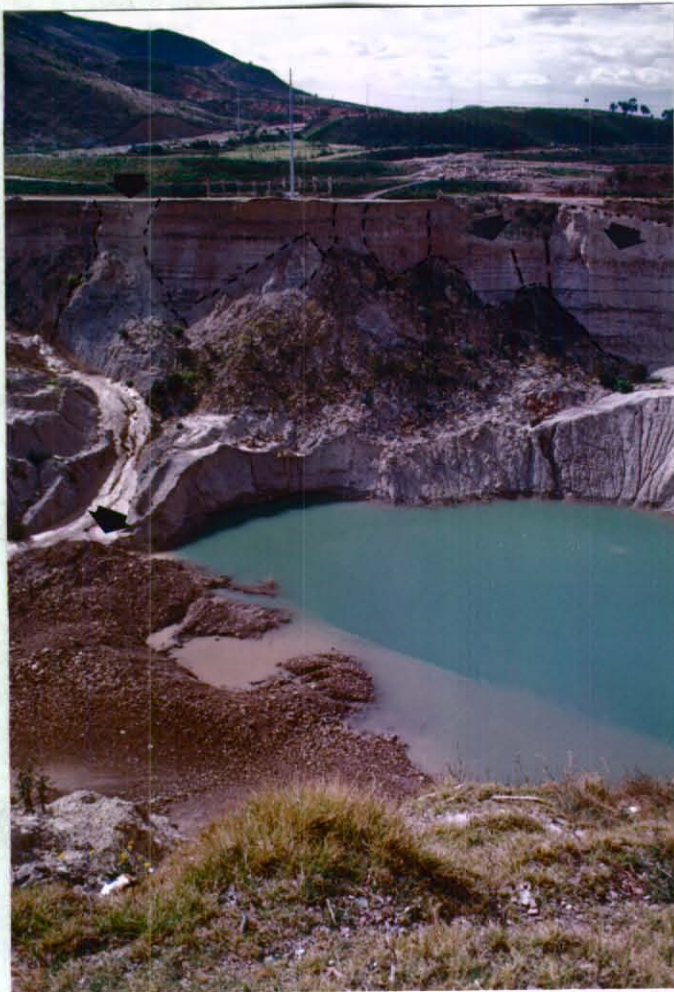
FOTOGRAFIA 37

Pared nor occidental de la cantera. Nótense varios desprendimientos del talud en este sector. Este tipo de material es fácilmente atacable por los agentes erosivos, principalmente por acción de aguas lluvias; nótese la ausencia de capa vegetal sobre la parte superior de este sector. Parte superior central estructura de soporte línea media tensión.

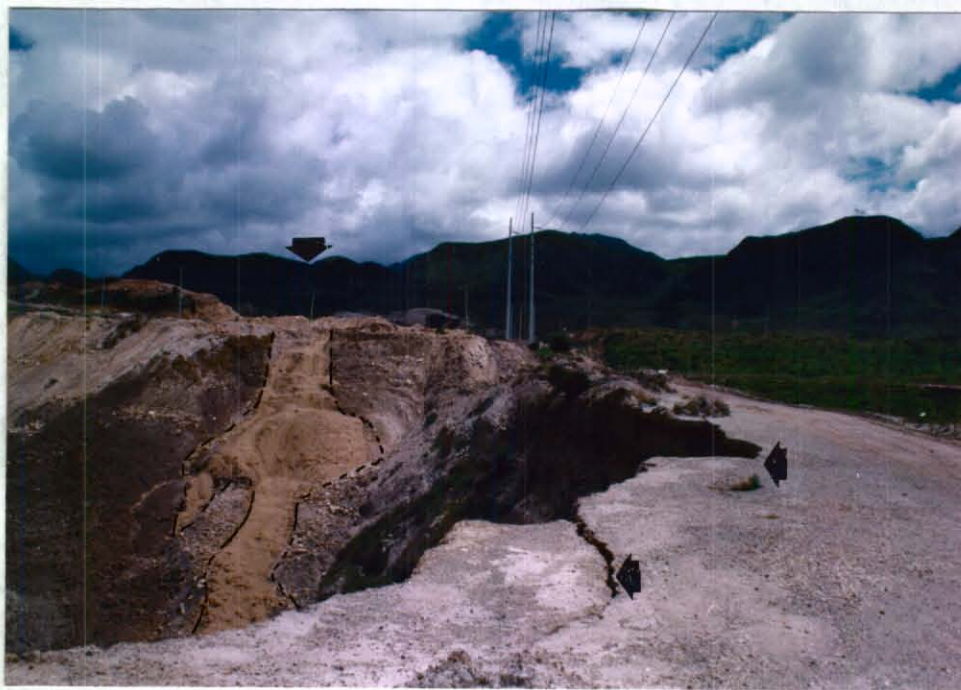
FOTOGRAFIA 38

Detalle Fotografía 37, área desprovista de capa vegetal, agrietada y afectada por procesos de remoción en masa (al fondo botadero de lodos).

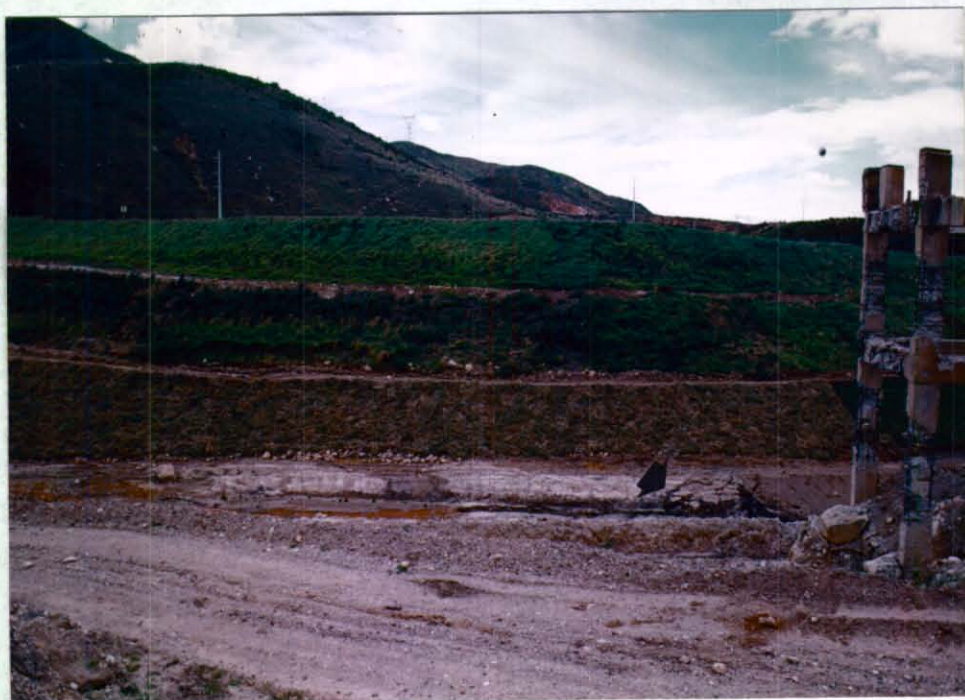
FOTOGRAFIA 39

Cantera Cementos Diamante en proceso de recuperación morfológica y ambiental, localizada al Nororiente de la Cantera La Perdigona; nótese (flecha) la tendencia natural del terreno a disgregarse (agrietamiento y posterior desplome) en ausencia de capa vegetal.

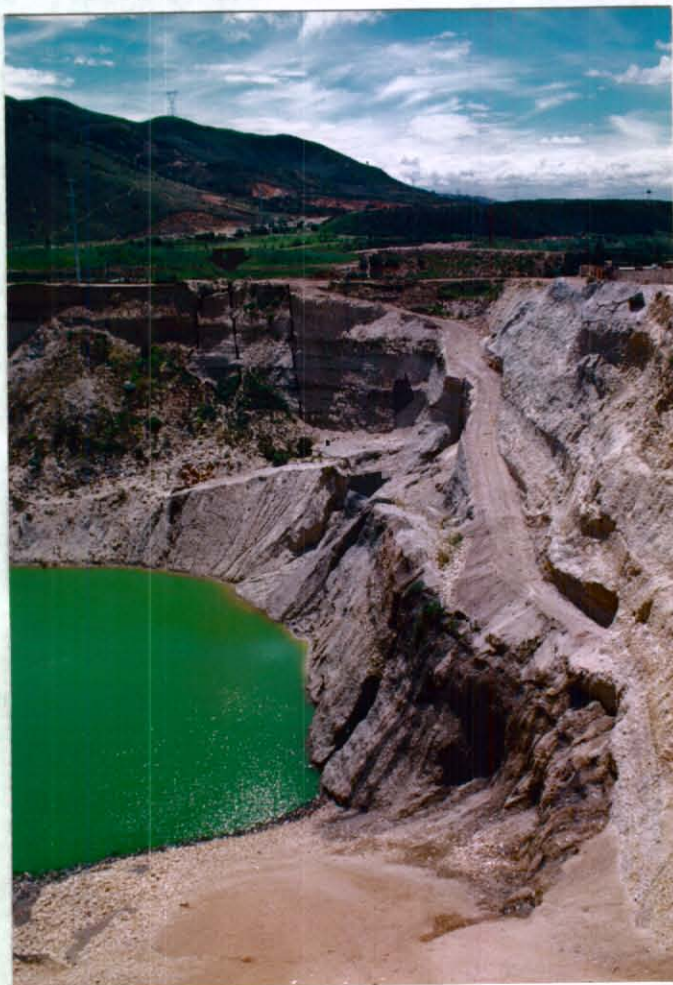
FOTOGRAFIA 40

Pared sector nororiental, aspecto de las labores de adecuación del talud nororiental, afectado por grietas y cárcavas.

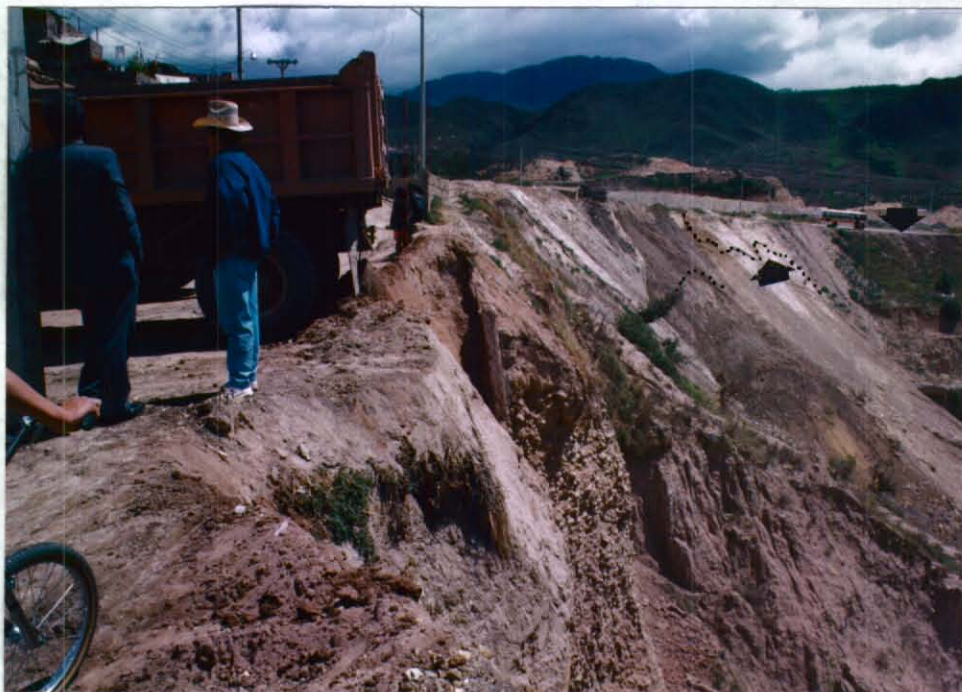
FOTOGRAFIA 41

Panoramica del sector suroccidental, grietas de acomodamiento de materiales de relleno. El actual proceso de relleno no corresponde a un modelo técnico que brinde los resultados y la seguridad esperada.
