ESTUDIO GEOTECNICO SECTOR JUAN JOSE RONDON
FASE II

CONVENIO INTERADMINISTRATIVO No. 017 DE DICIEMBRE DE 1993

Santafé de Bogotá D.C., Diciembre de 1995

República de Colombia
MINISTERIO DE MINAS Y ENERGIA
INSTITUTO DE INVESTIGACIONES EN GEOCIENCIAS, MINERIA Y QUIMICA

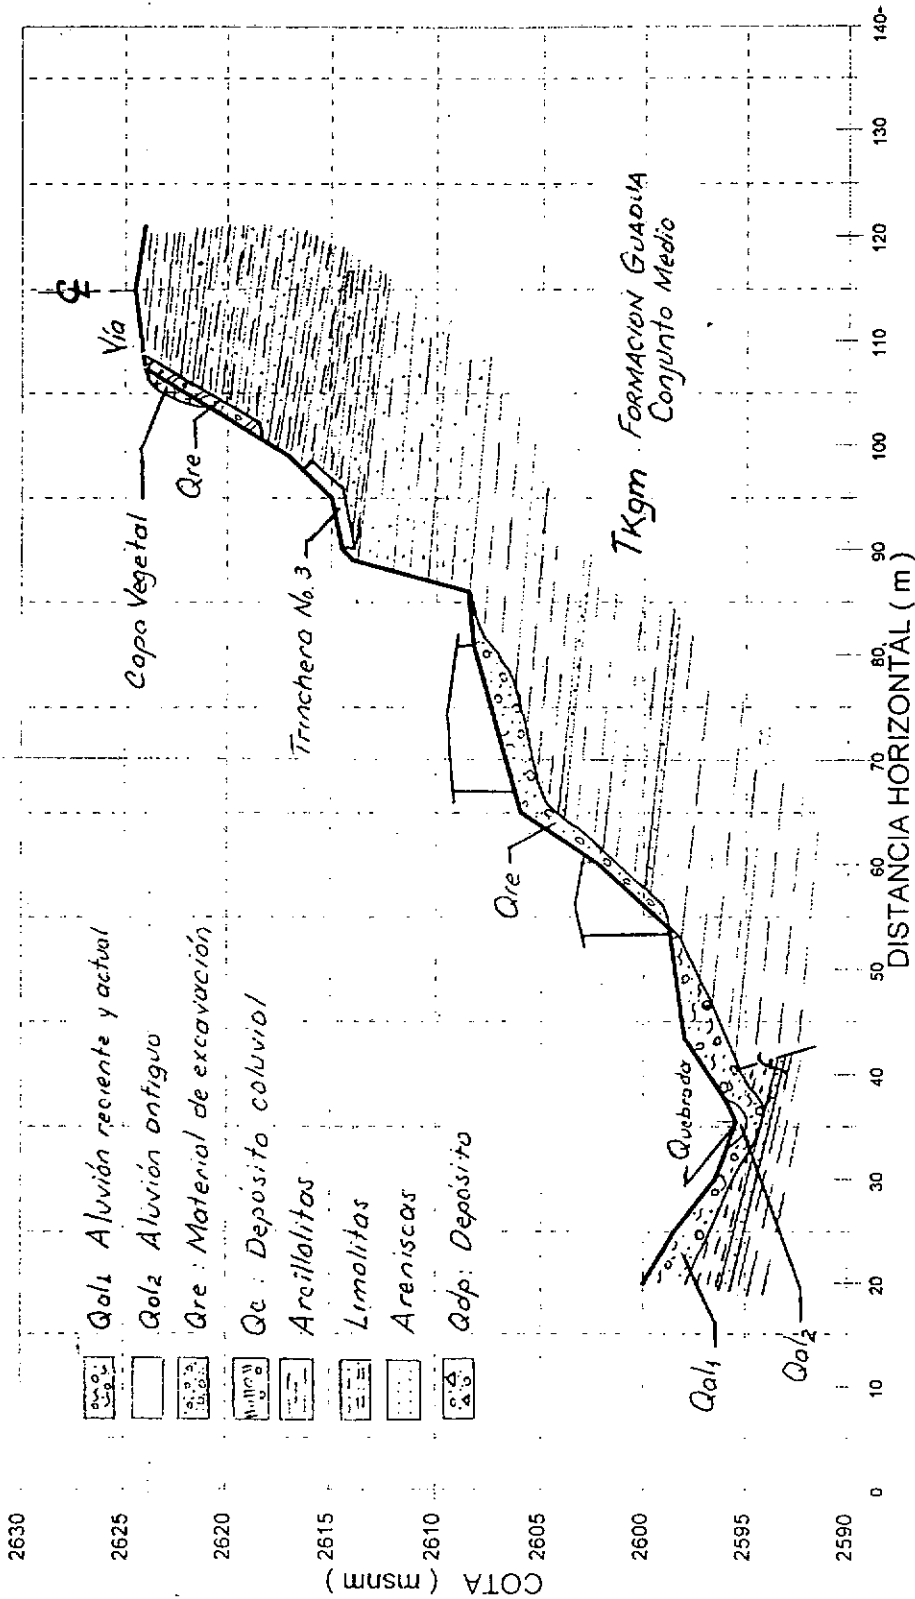
FIGURA 5

Se aprovecharon los taludes pseudoverticales, sobre los cuales se levantaron tres (3) columnas estratigráficas detalladas, identificando tipo, espesores y condición local de la roca (Figuras 5, 6 y 7).

SECTOR - JUAN JOSE RENDON
COLUMNA ESTRATIGRAFICA - AA'

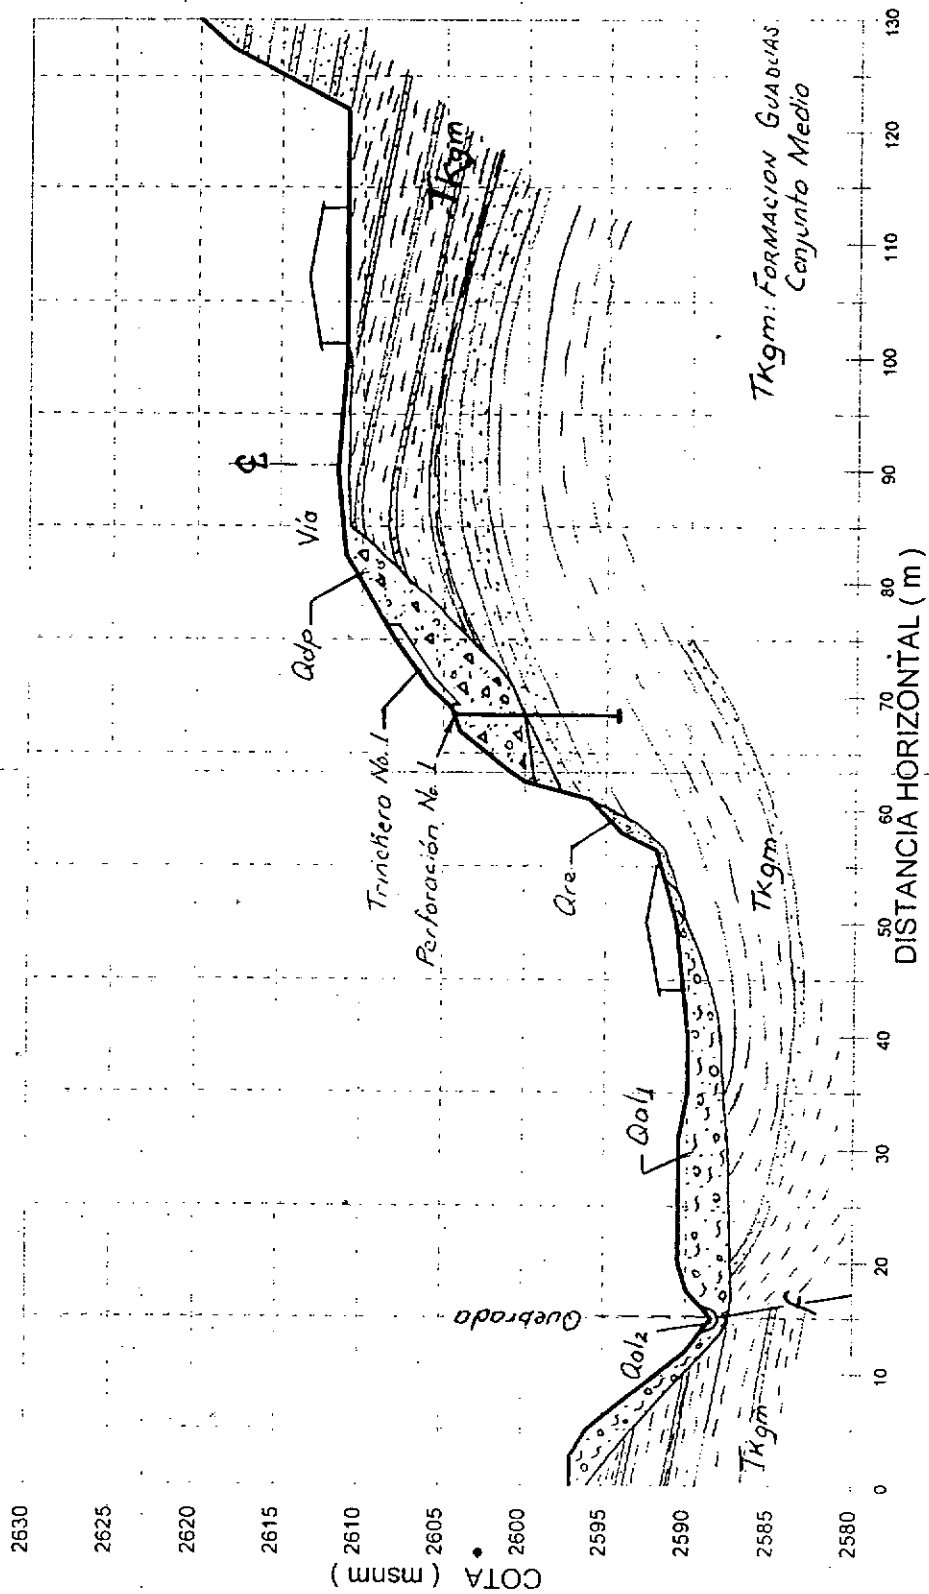
FIGURA 6

SECTOR - JUAN JOSE RENDON
COLUMNA ESTRATIGRAFICA - CC 1

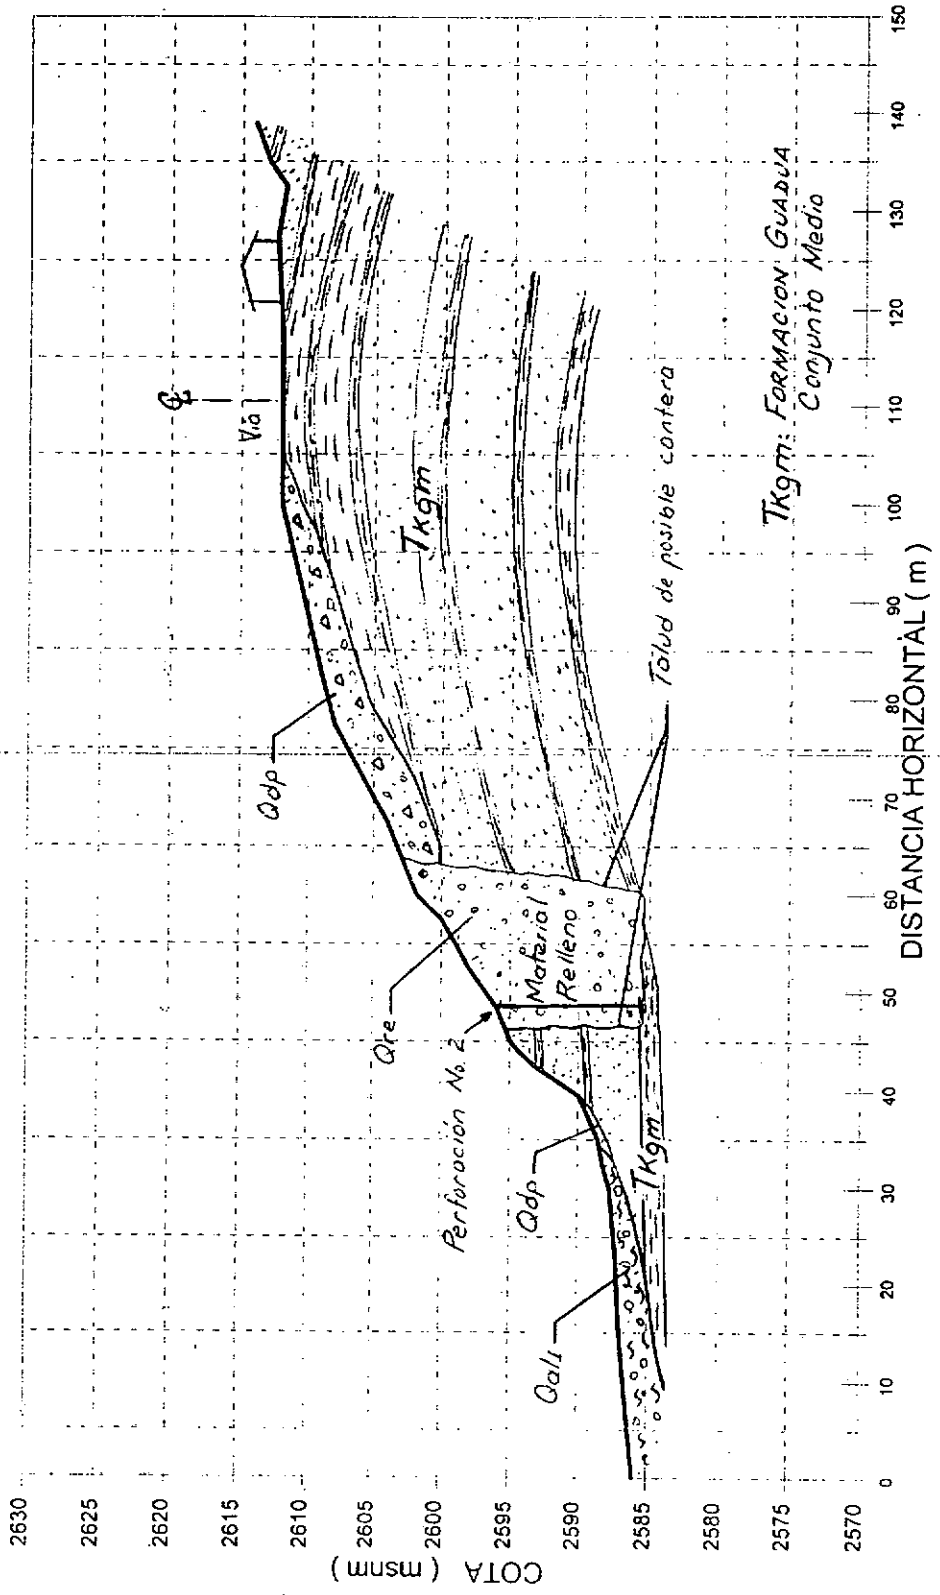
FIGURA 7

SECTOR - JUAN JOSE RENDON
COLUMNA ESTRATIGRAFICA - DD'

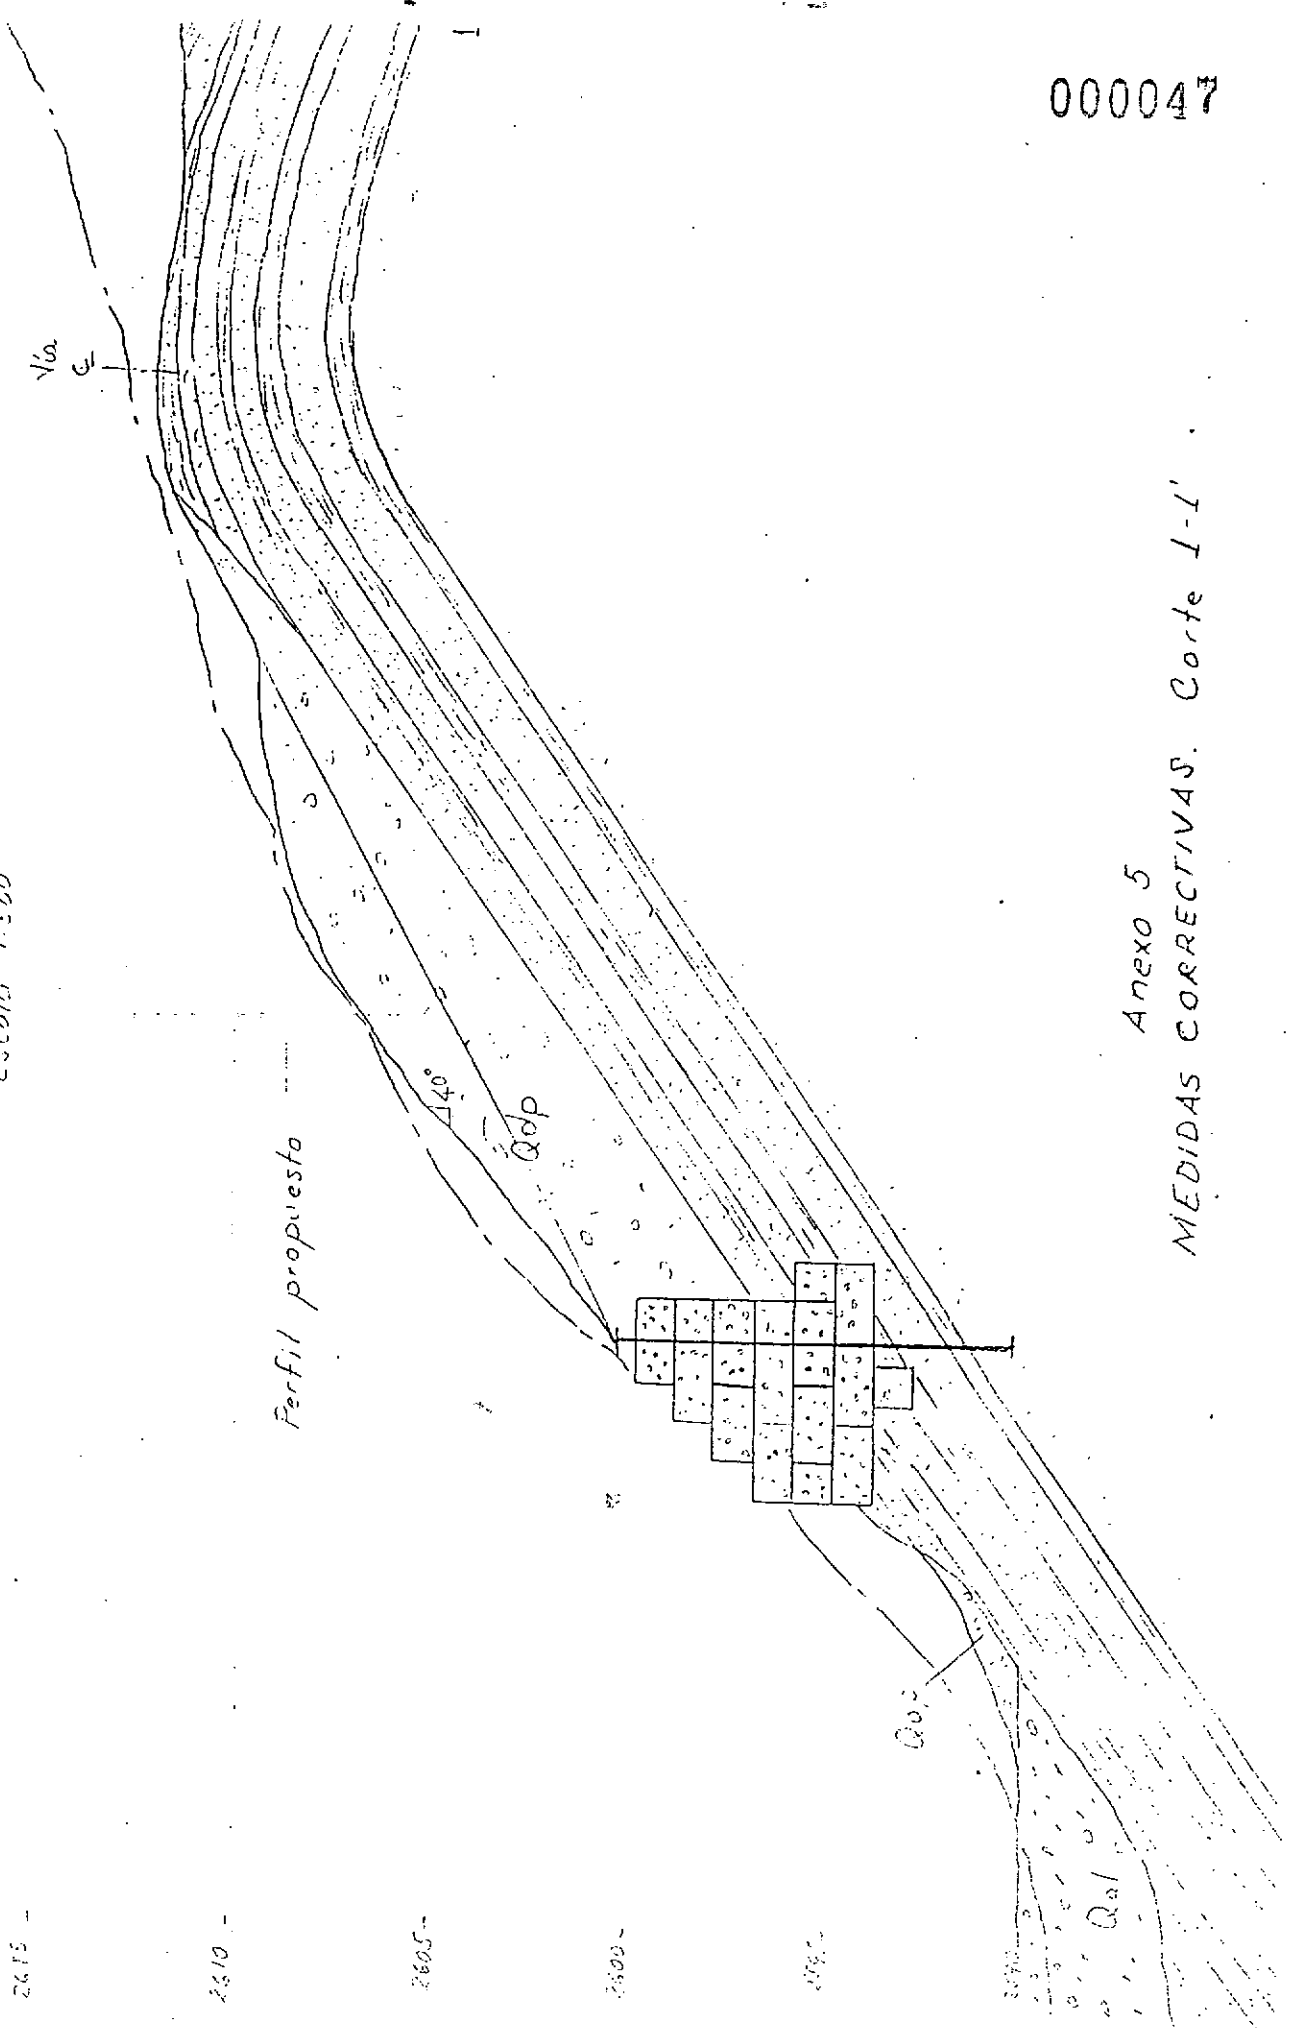
ANEXO 5
MEDIDAS CORRECTIVAS. Corte I-I'

Perfil propuesta

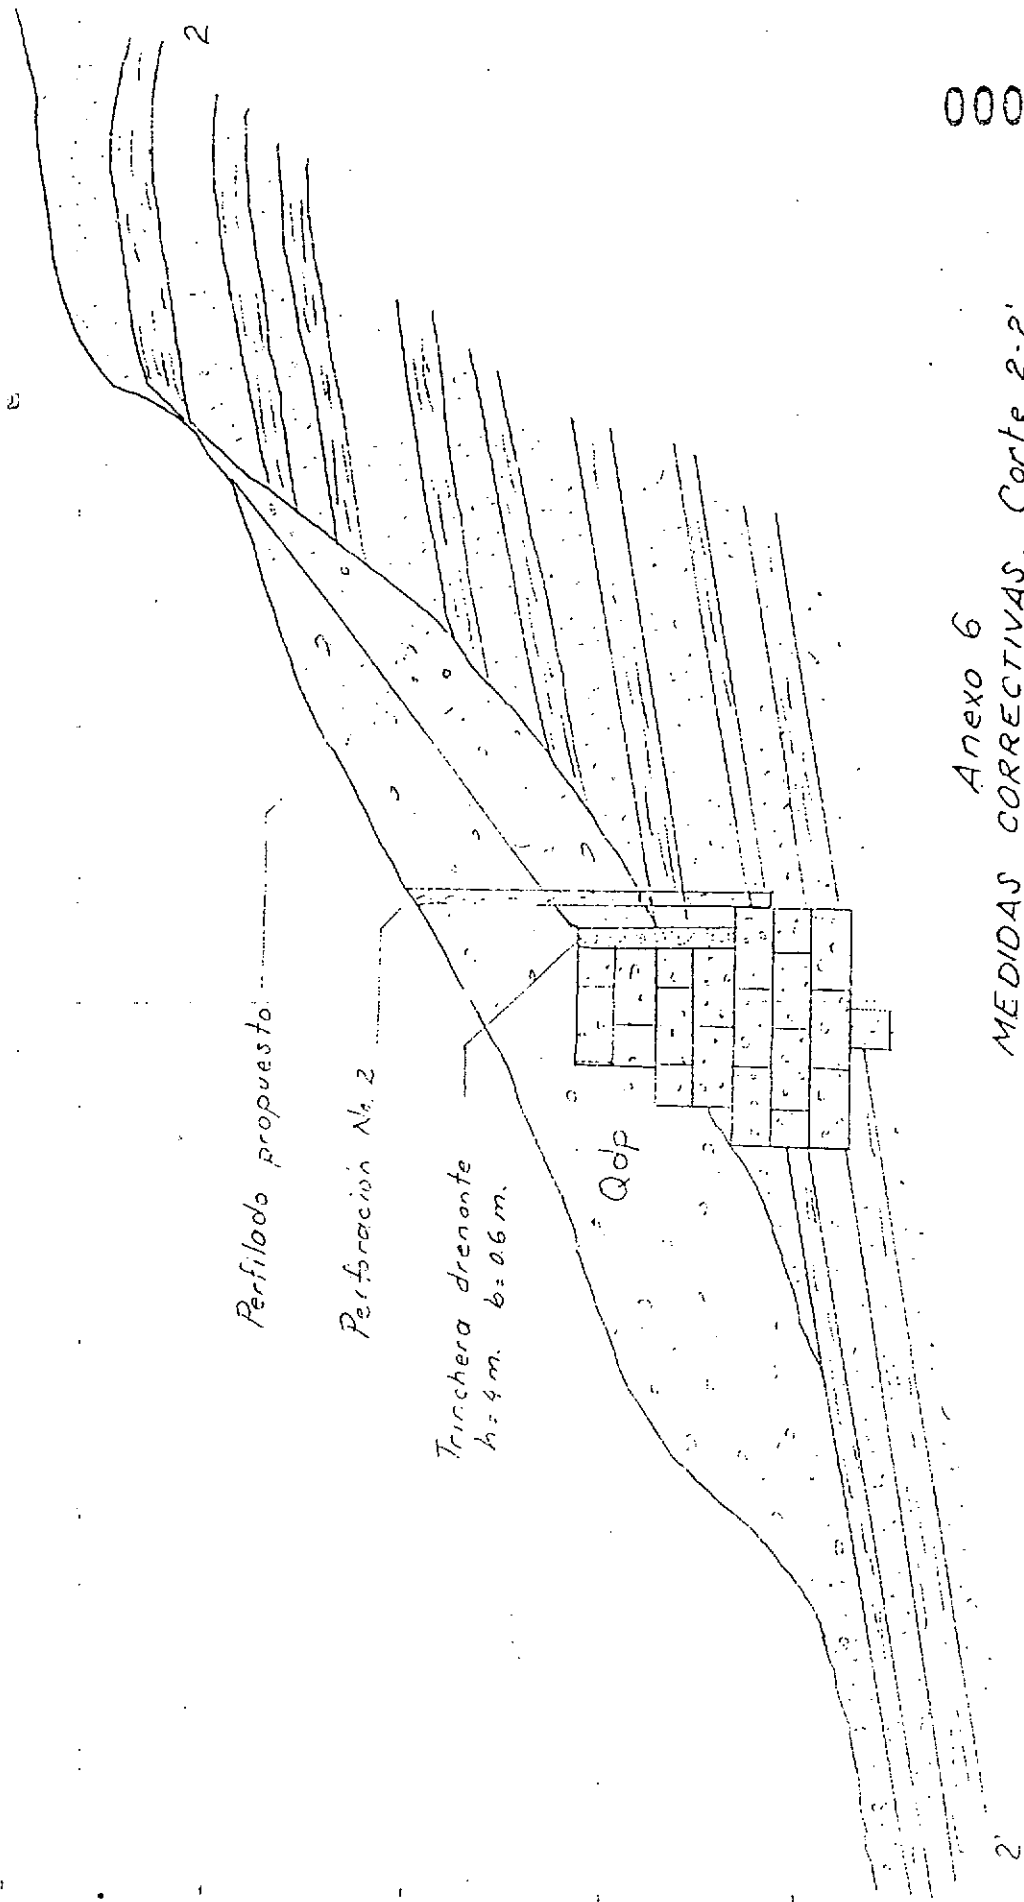
Perfilado propuesto
