**INFORME PRELIMINAR DEL DESLIZAMIENTO PRESENTADO EL
PASADO 29 DE JUNIO DE 1996 EN EL TALUD ORIENTAL DE LA
MINA DE ARIDOS Y MINERALES DEL TUNJUELO:
Diagnostico y plan de acción inmediato**

RAUL VLADIMIR PEREZ ACEVEDO

Santafé de Bogotá D.C., Julio 24 de 1996

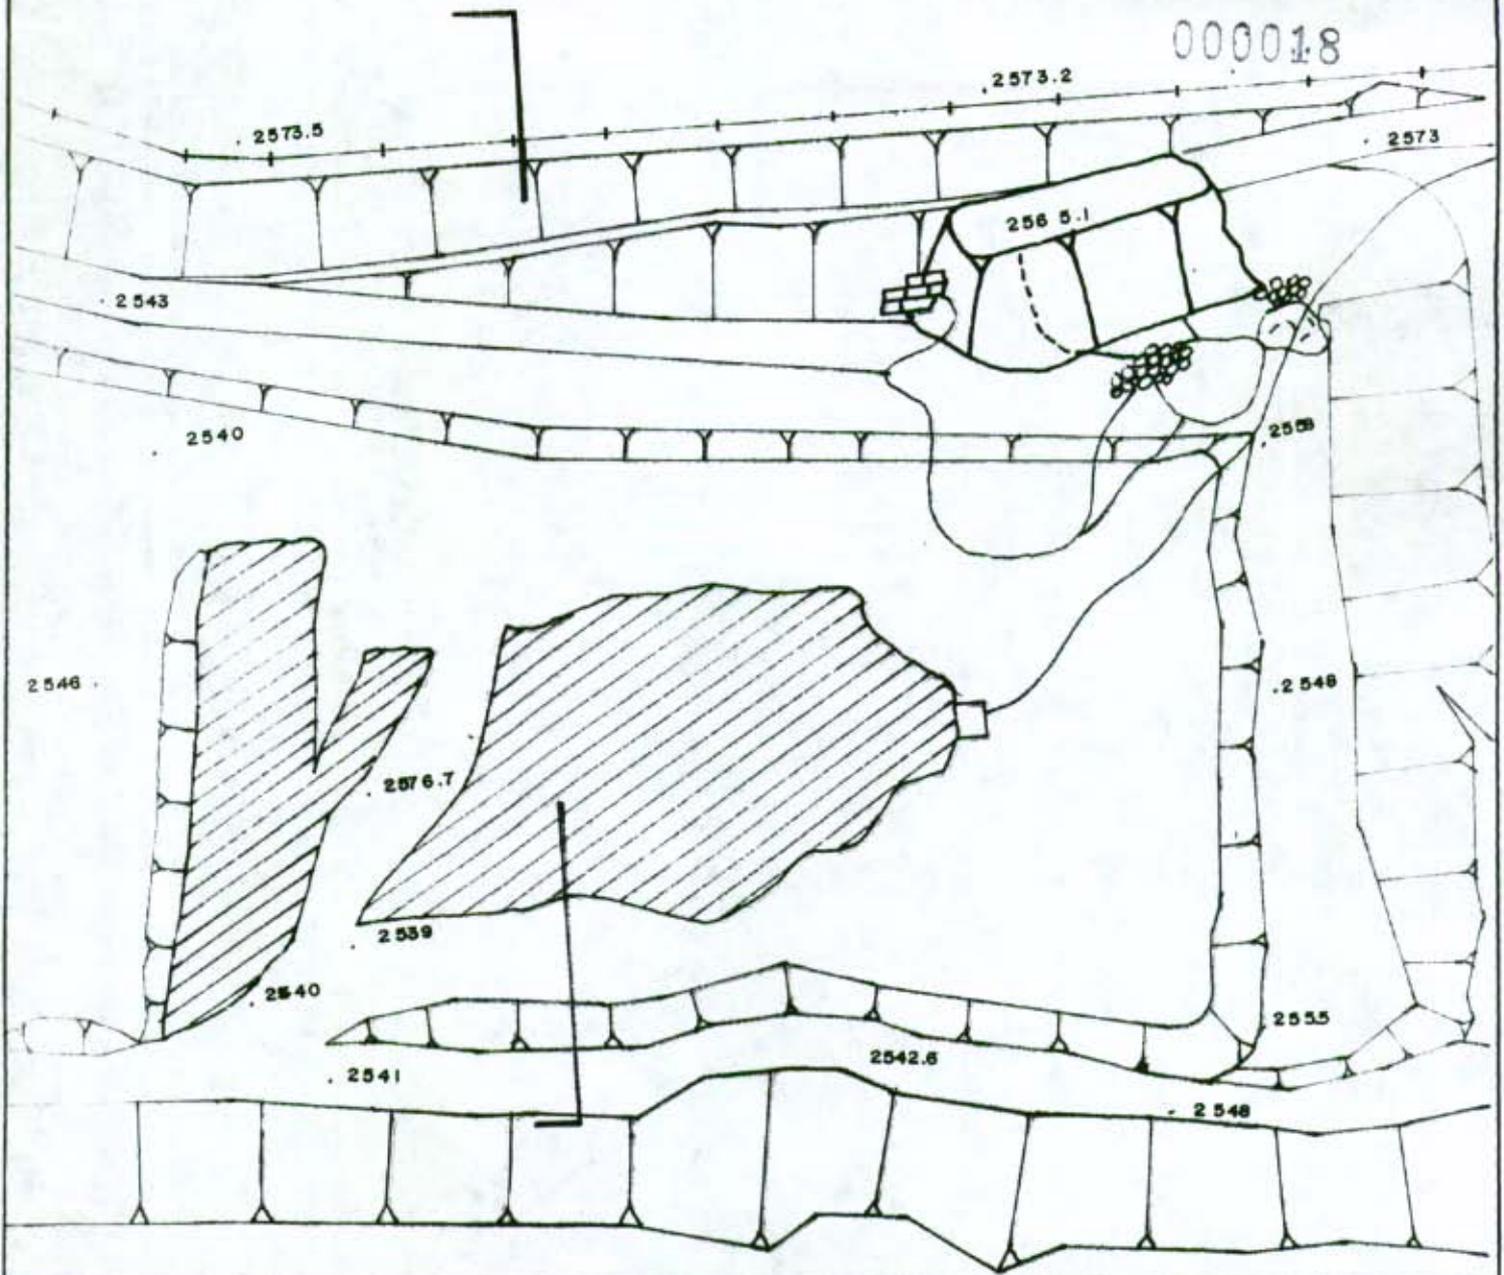
En junio de 1996, el sector de la mina adyacente al talud suroriental, había alcanzado la conformación morfológica que se muestra en el plano 1 del anexo A y en el perfil geotécnico 2-2' mostrado en el plano 2 del mismo anexo. Esta conformación morfológica se obtuvo en base a los registros de levantamientos topográficos de la mina de Aridos y Minerales del Tunjuelo Ltda antes del deslizamiento.

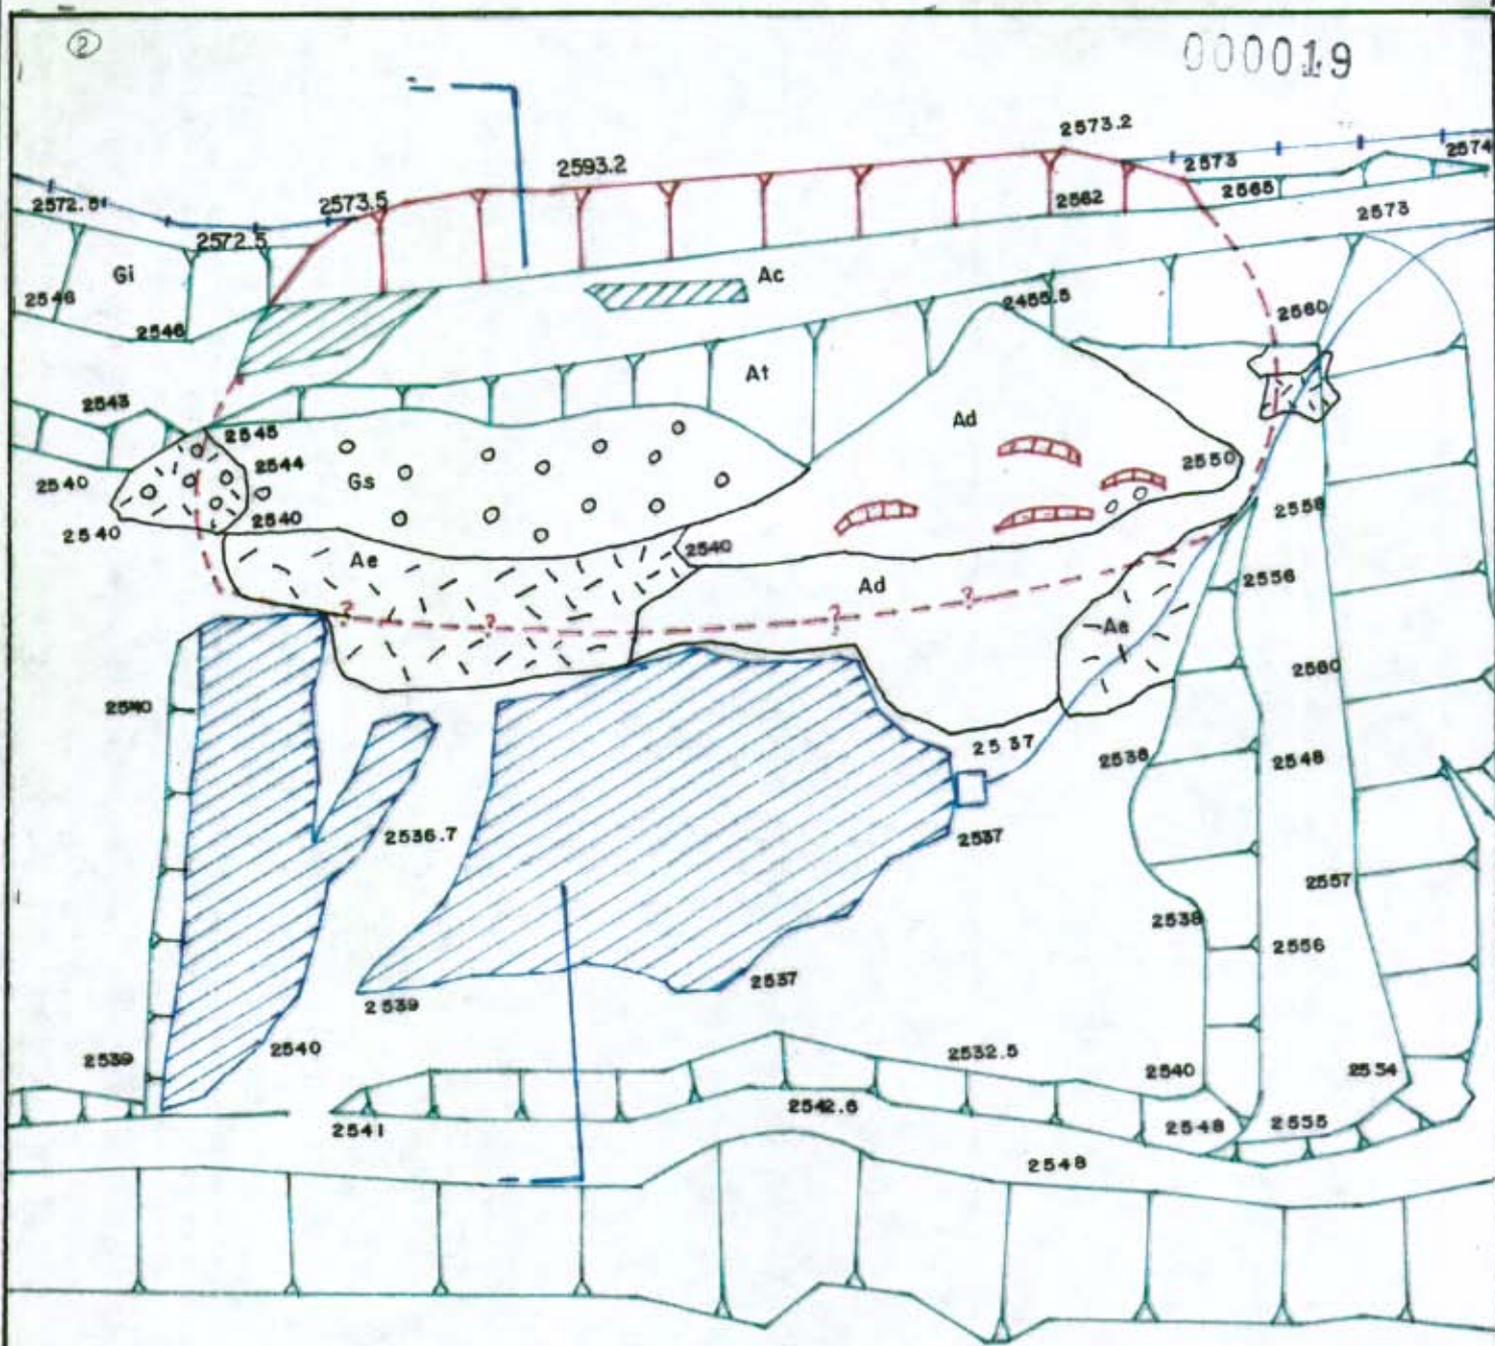
DIBUJO: F. B.	ARIDOS Y MINERALES DEL TUNJUELO	ANEXO: A
FECHA: JULIO - 96	ELABORO RAUL V. PEREZ A.	PLANO: 2

Como puede observarse en este plano, por debajo del nivel de gravas que conforma el depósito de interés principal, se encontró un nivel de arcillolitas blandas con delgadas intercalaciones de turba, las cuales quedaron expuestas en superficie durante varios meses, sin que se presentaran indicios de la ocurrencia de fenómenos de inestabilidad del talud suroriental de la mina (ver foto 2).

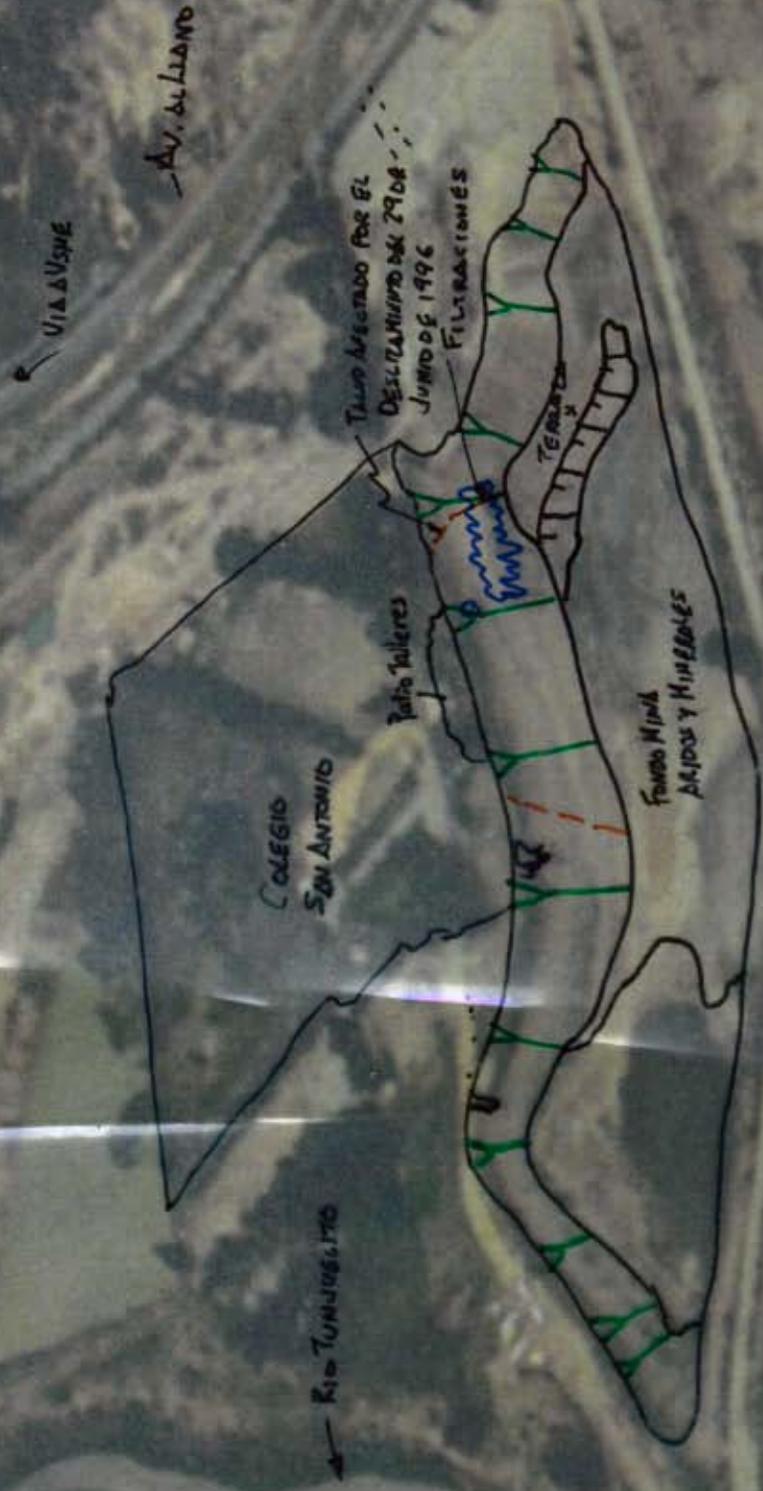
Simultáneamente con esta actividad, se presentó la infiltración de aguas subterráneas sobre la cara libre del talud suroriental (ver fotos 1, 2 y 3), proveniente según las observaciones de campo, de varias fuentes. La localización de los puntos de afloramiento de aguas subterráneas sobre la cara libre del talud se puede observar en el plano 4 del anexo A y en la foto 6. Es importante destacar que el afloramiento de estas aguas se venía presentando desde tiempo atrás, como lo evidencia la foto 1, en la cual se muestra una panorámica de la mina de Aridos y Minerales del Tunjuelo Ltda y del Colegio de la Fundación San

Foto - Panorámica de la Mina de Arias y Minerales del Tunuzulo y del Colegio San Antonio.
 Nótese la presencia de filtraciones de agua sobre la superficie del tallo deslizado
 el pasado 29 de Junio de 1996.

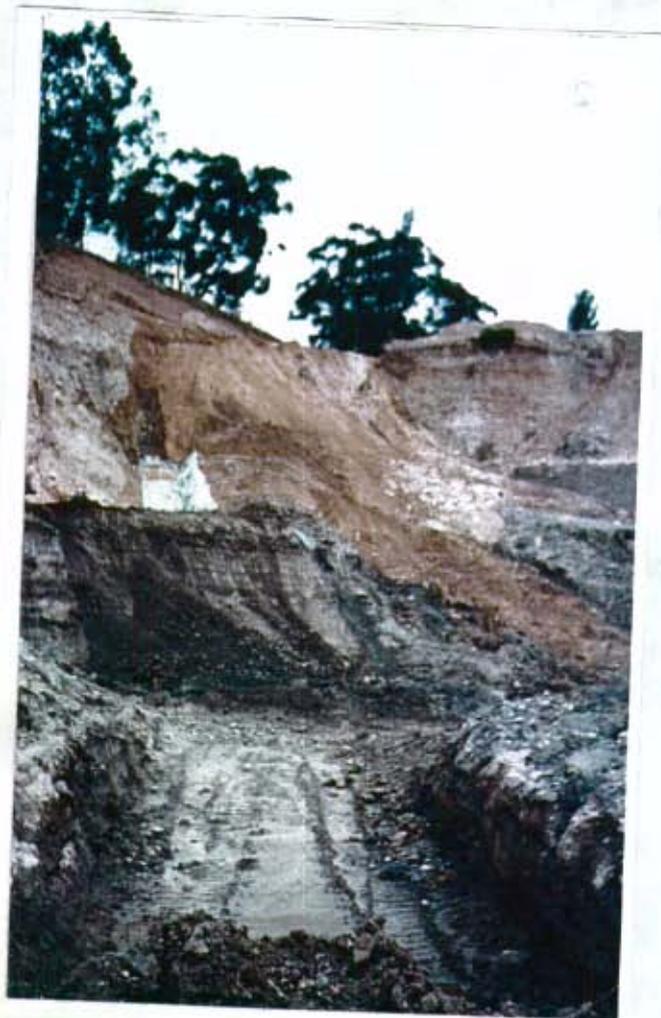
La unidad Ai, corresponde a la capa de arcilla con delgadas intercalaciones de turba, presente en la parte inferior del depósito de gravas de mayor espesor (ver plano 2 y foto 2).

Foto 2. Apariencia de la capa de arcillas "in situ" expuesta en superficie ocho meses antes de ocurrido el deslizamiento. Al fondo aspecto del terraplén de contrapeso en construcción antes del deslizamiento.

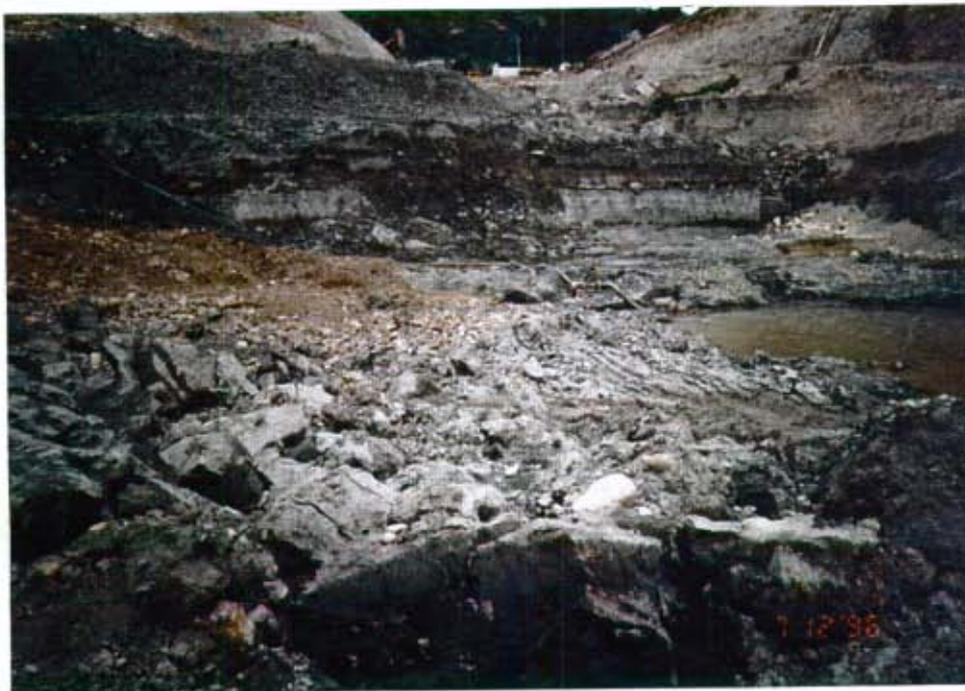
Esta unidad corresponde a bloques de arcilla con turba "in situ" la cual fue expulsada fuera del talud de corte inicial, mediante un efecto de "pasta de dientes", es decir, al disminuir la resistencia en el contacto entre las arcillas y el depósito de gravas suprayacente como resultado de la infiltración intensa de aguas subterráneas, se produjo una intensa deformación de la capa de arcillas plásticas que fue expulsada fuera del talud a manera de una "pasta de dientes".

Foto 5. Apariencia de la unidad de arcillas con turba extruidas (Ae). Estas arcillas fueron expulsadas del talud luego del deslizamiento quedando diseminadas en la porción distal del deslizamiento. Nótese su apariencia "blocosa".

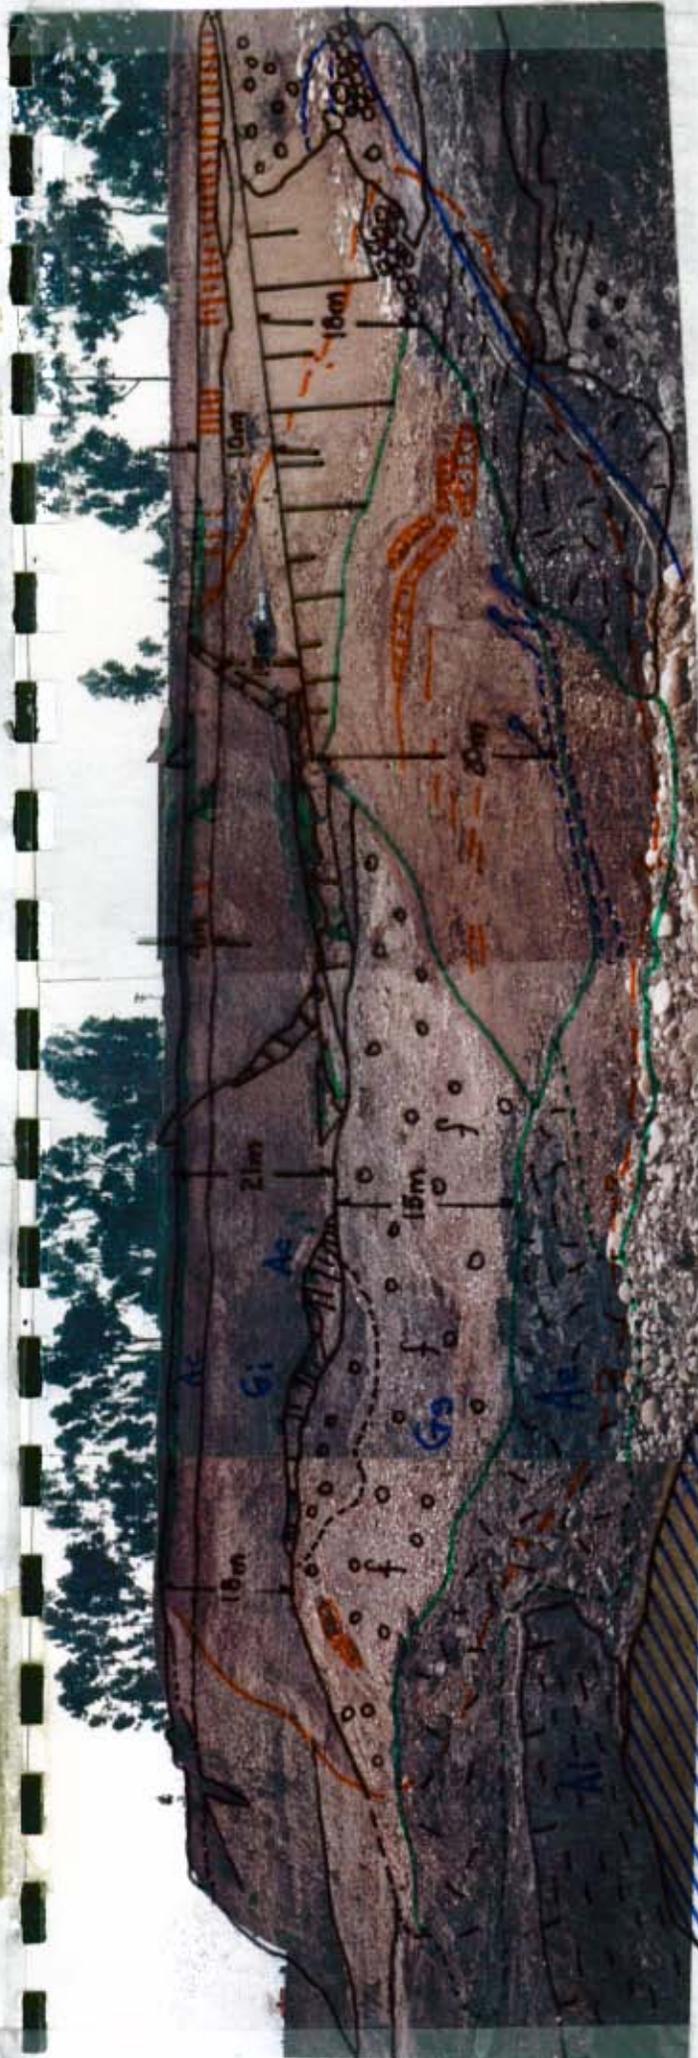
Luego de ocurrido el deslizamiento, el proceso de infiltración de aguas subterráneas ha continuado, de manera que en la actualidad es posible observar con facilidad diversos puntos evidentes de infiltración, tal como se muestra en la foto 6 del anexo C y en el plano 4 del anexo A. Estos afloramientos de agua ocurren tanto sobre la superficie del talud natural como sobre el material de conformación del terraplén deslizado.

El deslizamiento ocasionó la caída de 85 metros lineales de la cerca que sirve de lindero entre el colegio San Antonio y la mina de Aridos y Minerales del Tunjuelo Ltda (ver foto 6 del anexo C).

Foto 6 Panorámica del Deslizamiento presentado el 29 de Junio de 1996 en el talud suroriental de la Mina de Aridos y Minerales del Tunjuelo Ltda. colindante con el Colegio de la Fundación San Antonio. Nótese la apariencia y geometría de los materiales involucrados en el deslizamiento.

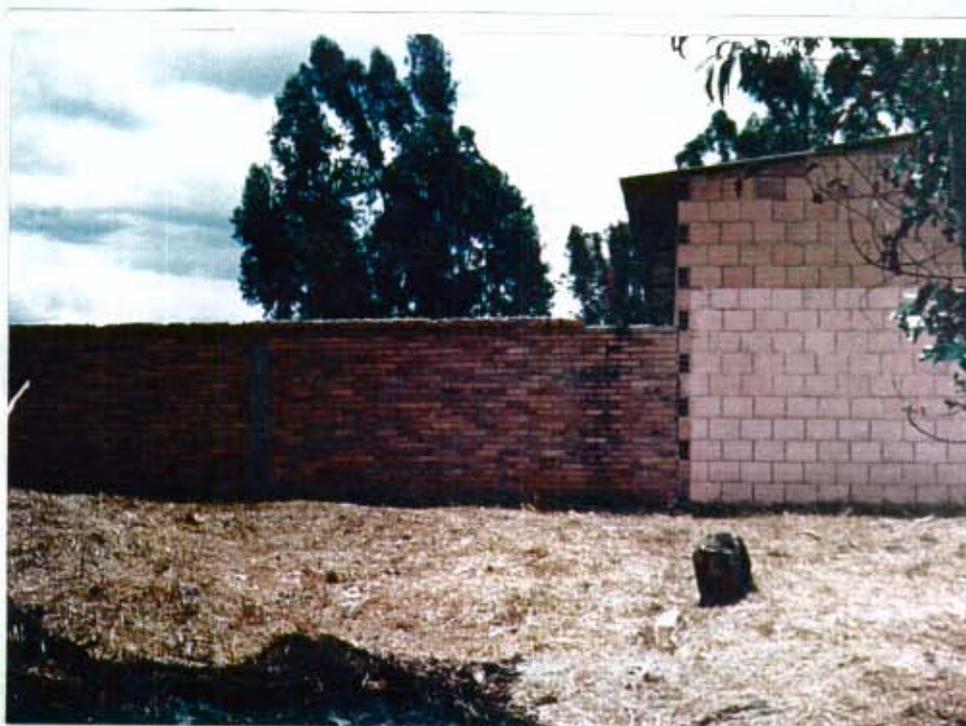
Foto 7. Daños ocasionados a las instalaciones del colegio San Antonio. Obsérvese la dilatación de los muros divisorios del patio de los talleres en las uniones muro-columna (1).

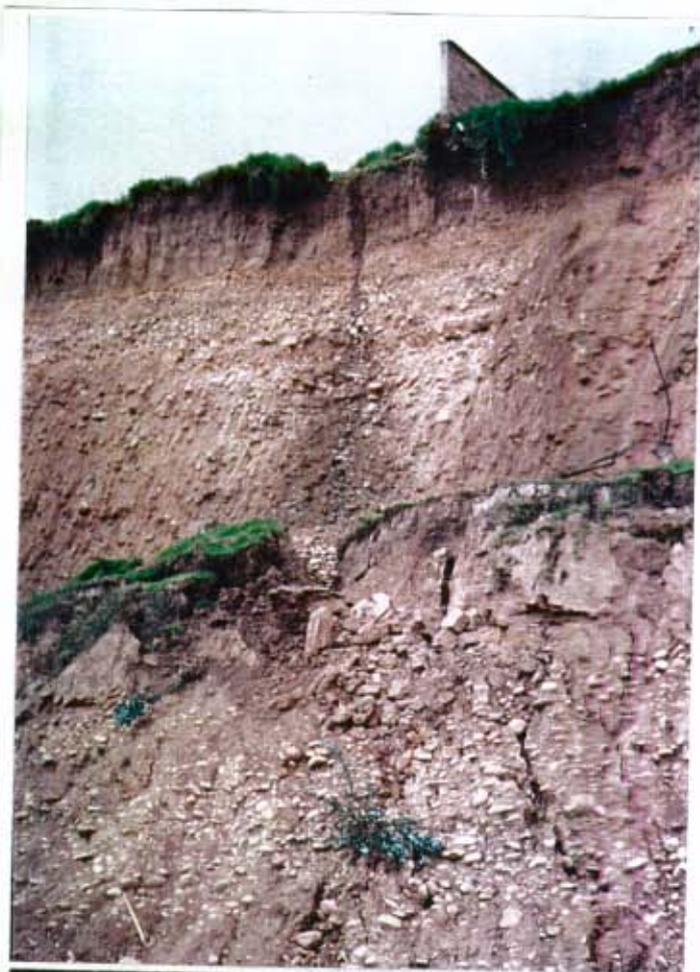
De igual forma, el deslizamiento dejó 30 centímetros de muro divisorio de los talleres del colegio de la Fundación San Antonio suspendidos del resto del muro (ver foto 8). El muro también sufrió dilatación en las uniones con una columna de soporte del muro (ver foto 7).

Foto 8. Apariencia del muro divisorio de los talleres el cual quedó suspendido en el vacío 30 centímetros.
