INTERVENTORIA DEL CONTRATO DE CONCESION
PARA LA OPERACION TECNICA, ADMINISTRATIVA
Y AMBIENTAL DEL RELLENO
SANITARIO DOÑA JUANA

INFORME MENSUAL DE
INTERVENTORIA

PERIODO OCTUBRE 15 A NOVIEMBRE 15 DE 1997

HIDROESTUDIOS S.A.

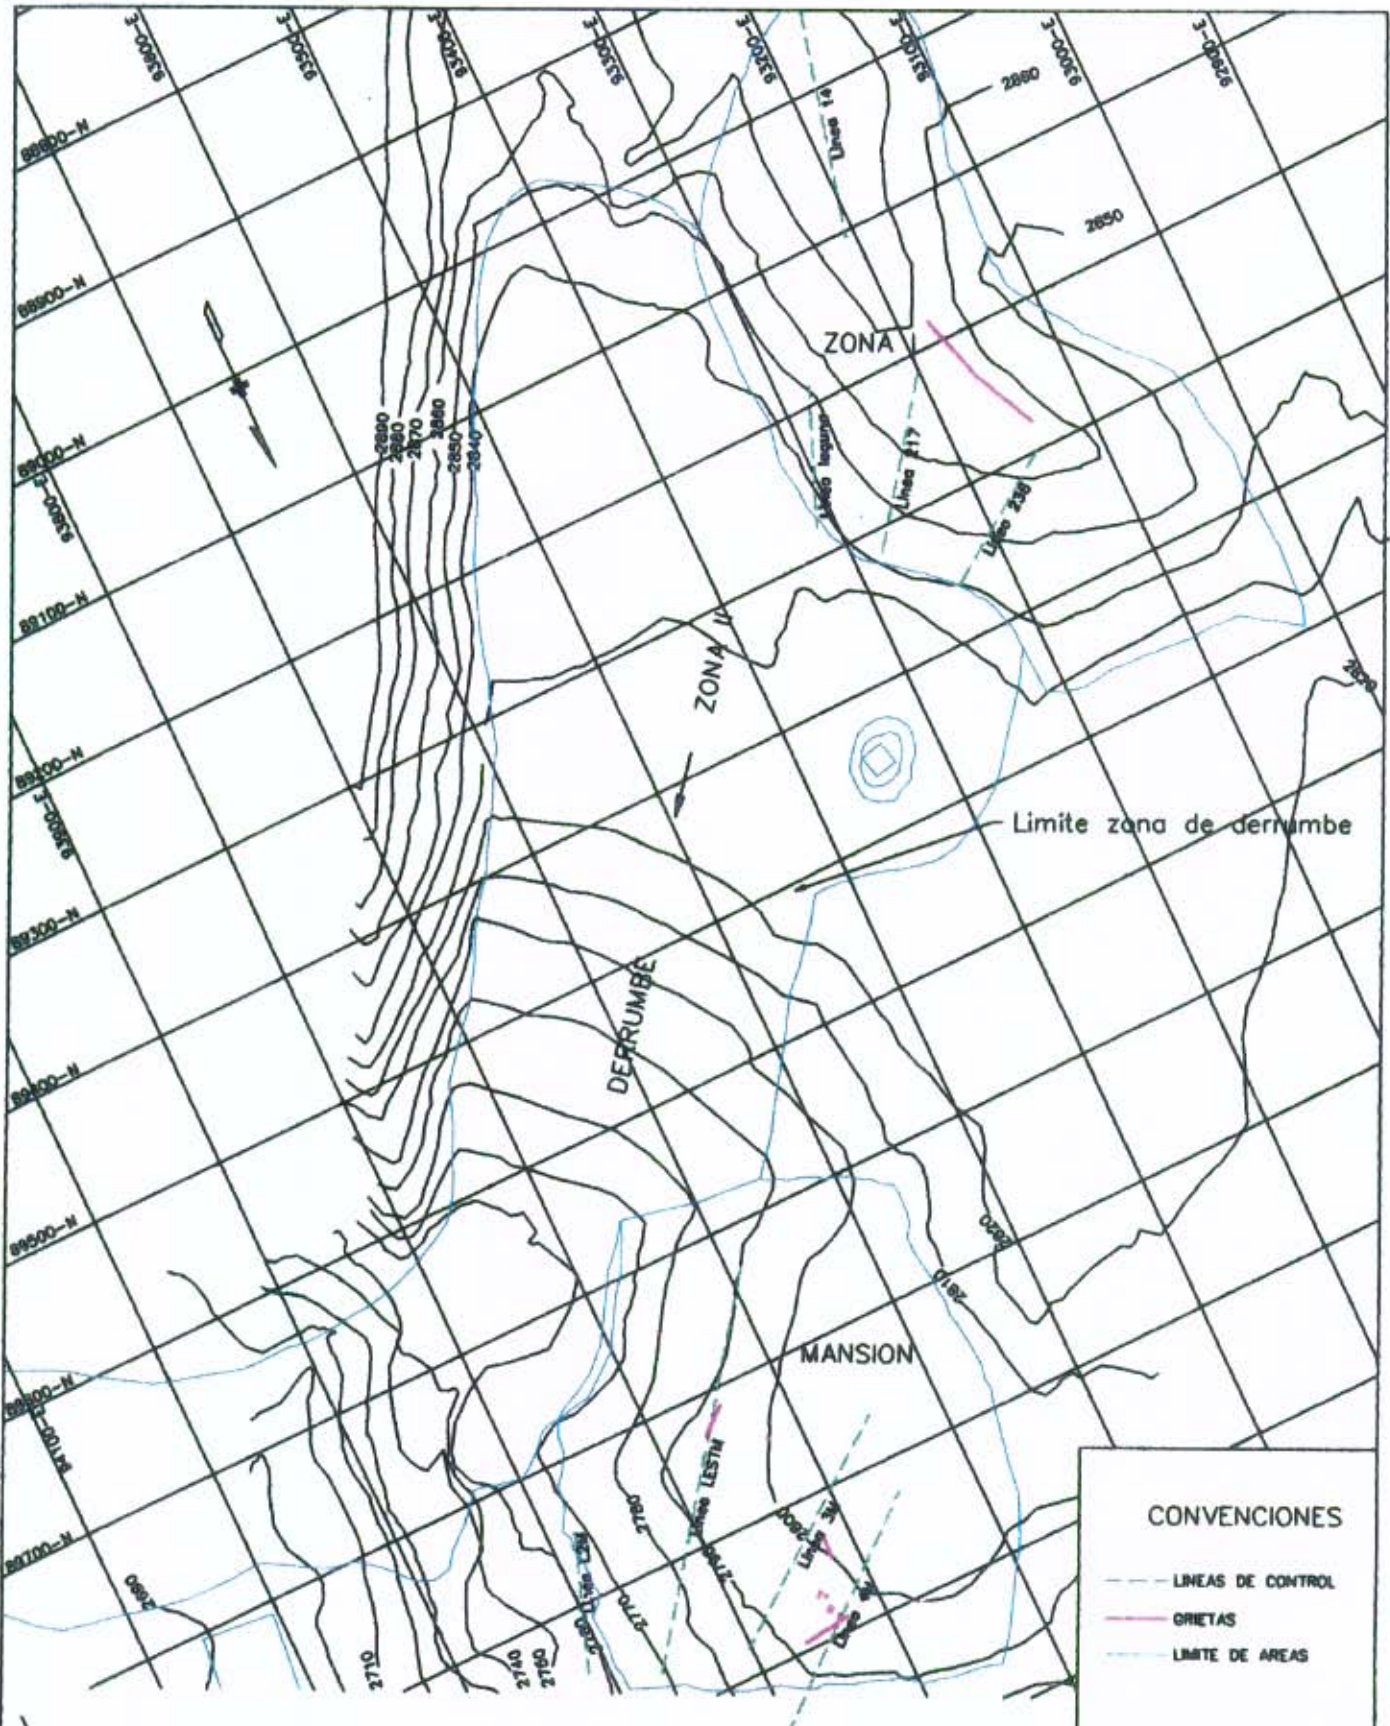
FIGURA :
4

Adicionalmente se realizó el control de grietas presentadas tanto en la zona I, como en la Mansión, determinándose la variación de la abertura de ellas con el tiempo. La Figura 4, muestra la localización de las grietas detectadas y monitoreadas en la zona I y Mansión.

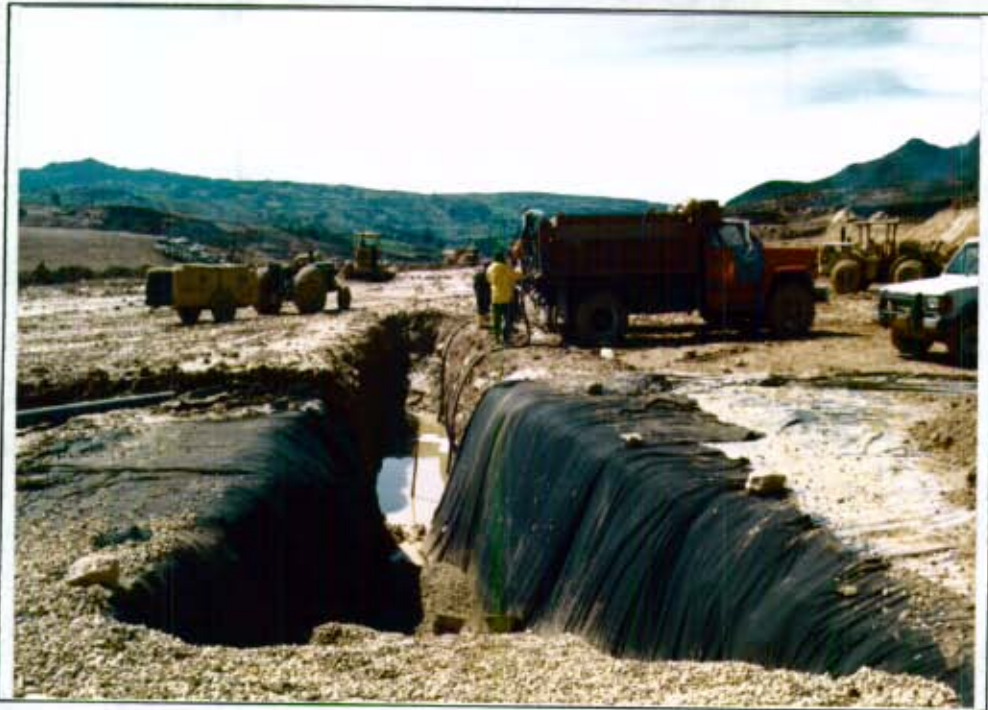
Este sistema está compuesto de un filtro principal que drena en sentido N-S, al que llegan los filtros secundarios dispuestos en espina de pescado. Para la construcción del filtro principal se excavó una zanja de sección trapesoidal algo irregular, con pendiente longitudinal del 2%, de 1.0 m de ancho en el fondo, y con taludes casi verticales. Debido a que inicialmente la superficie no se conformó con la pendiente longitudinal del 2%, la profundidad de la zanja fue aumentando hasta obtener una altura de 2.50 m, razón por la

cual, la Interventoría solicitó modificar la pendiente de los taludes de la zanja a 0.5:1.0 y conforman una geometría más uniforme, lo cual fue acatado por el Concesionario. Sobre la geomembrana que cubre el fondo y las paredes del filtro, se colocó una capa de geotextil de tipo no tejido de 1.600 gs/m², y sobre el piso se colocó una capa de 0.10 m de espesor de material granular de ½ a 1", en la cual se apoyó la tubería perforada de PVC de 8" de diámetro a lo largo de toda la zanja. La altura de la zanja se completo con grava de las mismas características de las indicadas anteriormente.

Fotografía # 1: Avance en la construcción de filtros principales. Nótese la geometría irregular de la zanja, el deficiente manejo de agua de escorrentía y la ausencia de las dos capas de arcilla por debajo de la geomembrana. (DJ#1 - 16A-17)

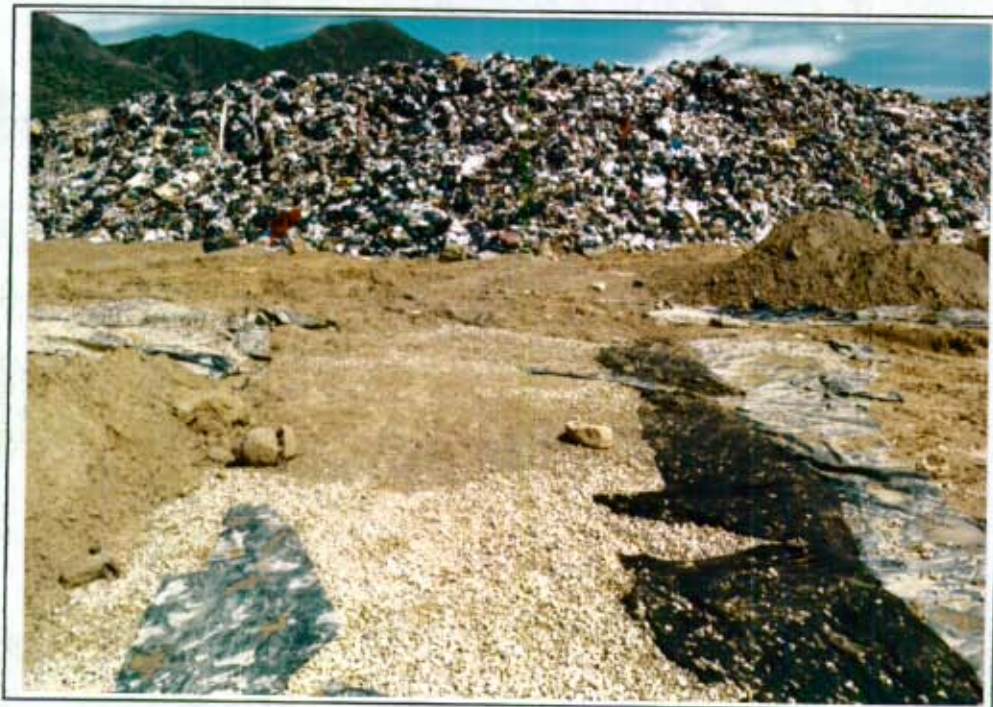
Fotografía # 2: Avance en la construcción de los filtros principales. El filtro está lleno de grava, el geotextil permanece abierto en la parte superior de la zanja y únicamente hay una capa de arena arcillosa entre la geomembrana y el frente de disposición de basuras (DJ#1 - 17A-18)

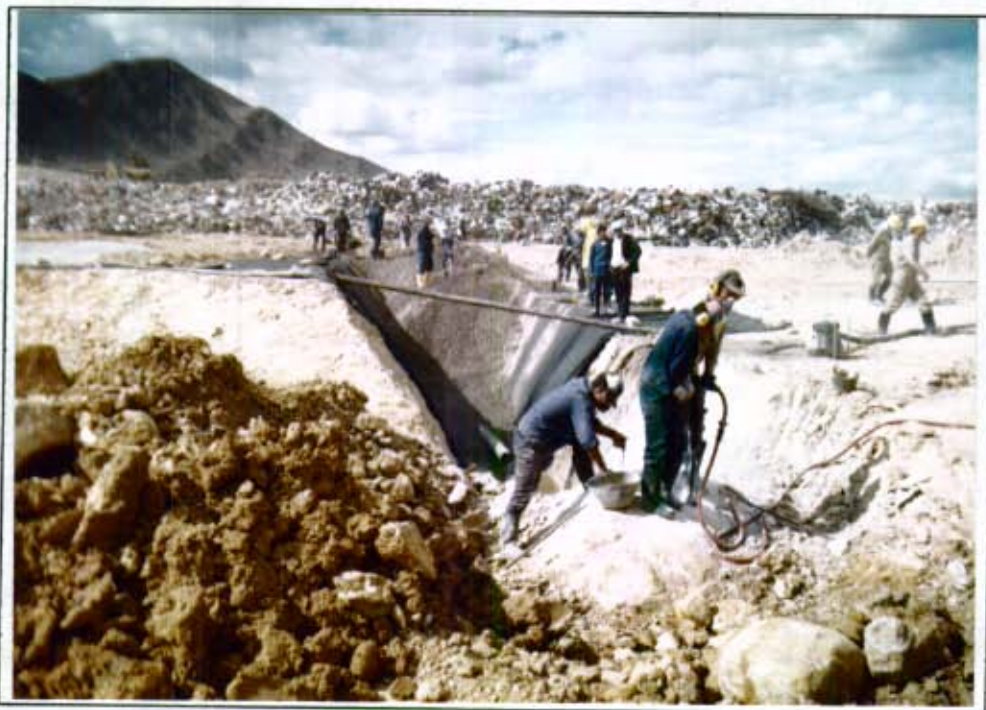
Fotografía # 3: Construcción de filtro principal obstaculizado por la presencia del bloque de arenisca. Se observan los preparativos para su demolición empleando pólvora negra. El frente de disposición de basuras se extiende por todo el ancho de la zona. (DJ#3 - 22A-23)

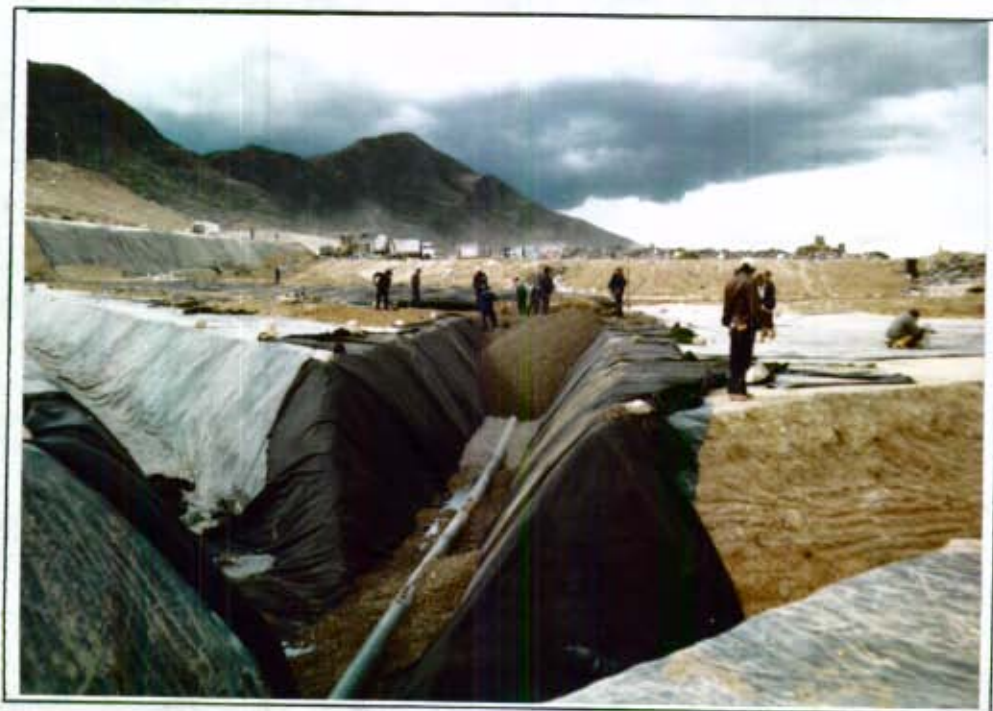
Fotografía # 4: Construcción de filtro principal. Detalle de empalme de filtro principal con llegada lateral en espina de pescado. Al fondo se observa el nivel 1 de disposición de basuras totalmente sellado y se adelantó la colocación en el nivel 2. (DJ#4 - 36A-E)

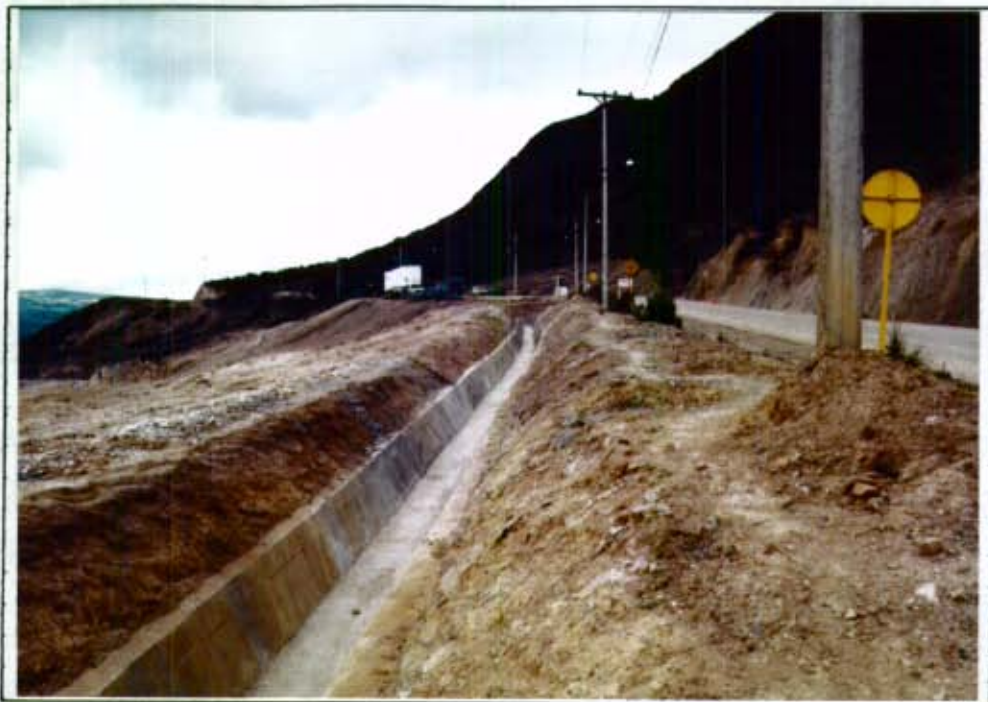
Para el manejo de las aguas superficiales el Concesionario adelantó la construcción de una cuneta trapesoidal revestida en concreto, localizada en la parte superior de la zona. Adicionalmente conformó cunetas en tierra en el acceso superior, presentandose deficiencias en el manejo de las aguas en la parte baja del relleno.

Fotografía # 5: Construcción de canal trapezoidal revestido en concreto, localizado en la parte superior de la vía de Acceso al Campamento. (DJ#2 - 1-1A)

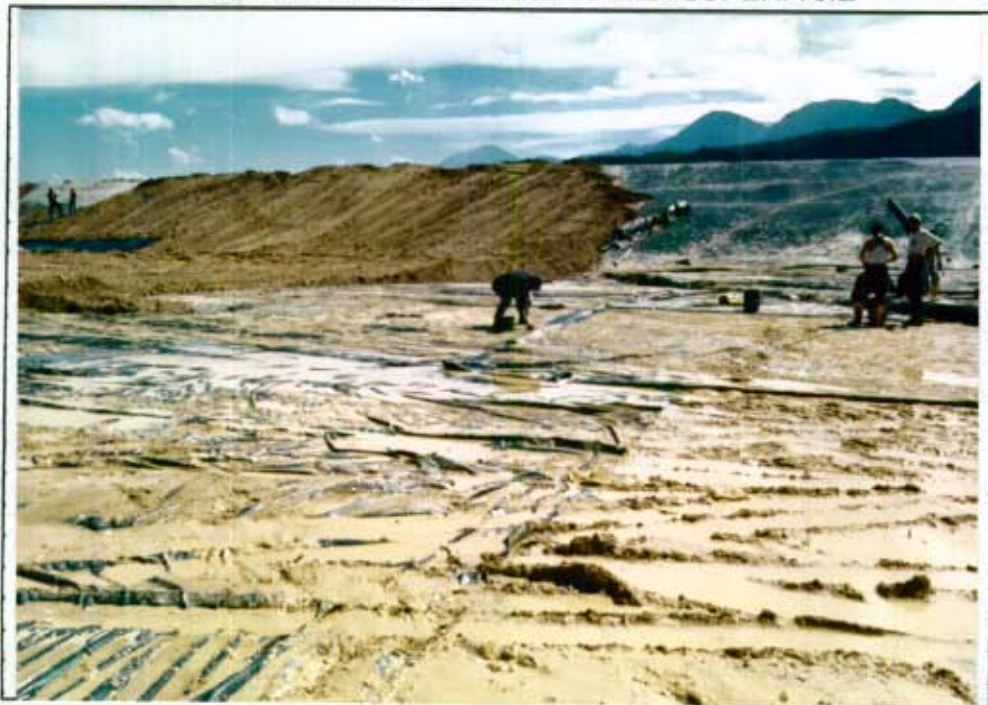
Fotografía # 6: Avance en la colocación de la geomenbrana sobre la superficie excavada. Se observan actividades de empalme de paños por el sistema de termosellado y la colocación de una capa de arena de características muy arcillosas. (DJ#1 - 18A-19)

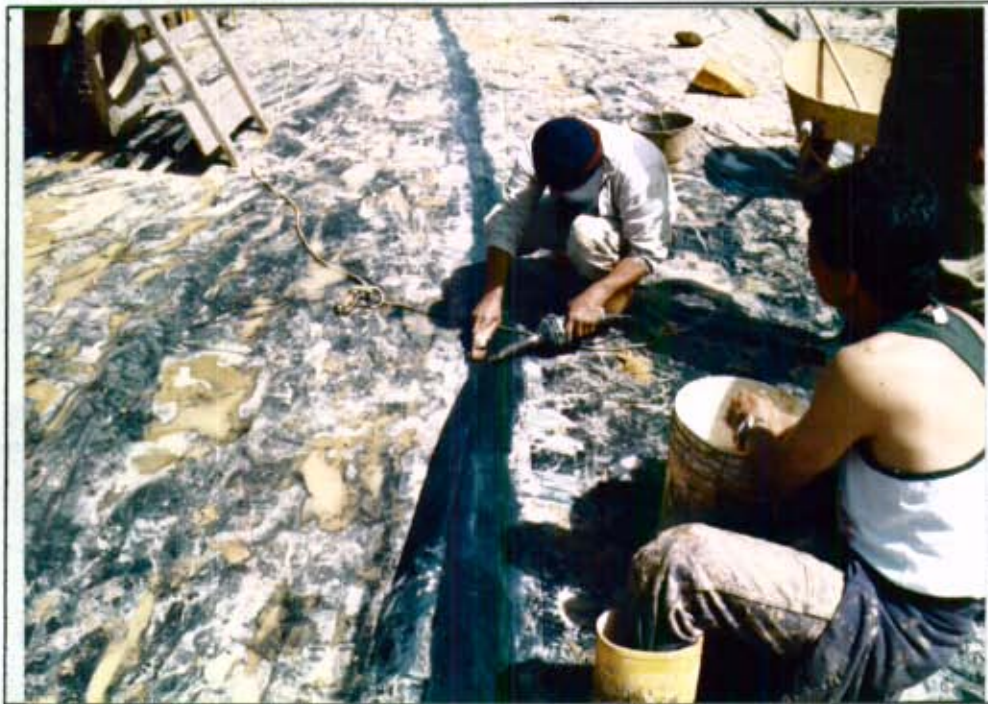
Fotografía # 7: Detalle que muestra el termosellado de la geomembrana, dispuesta incorrectamente en franjas extendidas en sentido longitudinal al avance de la disposición de basuras. (DJ#1 - 24A-25)

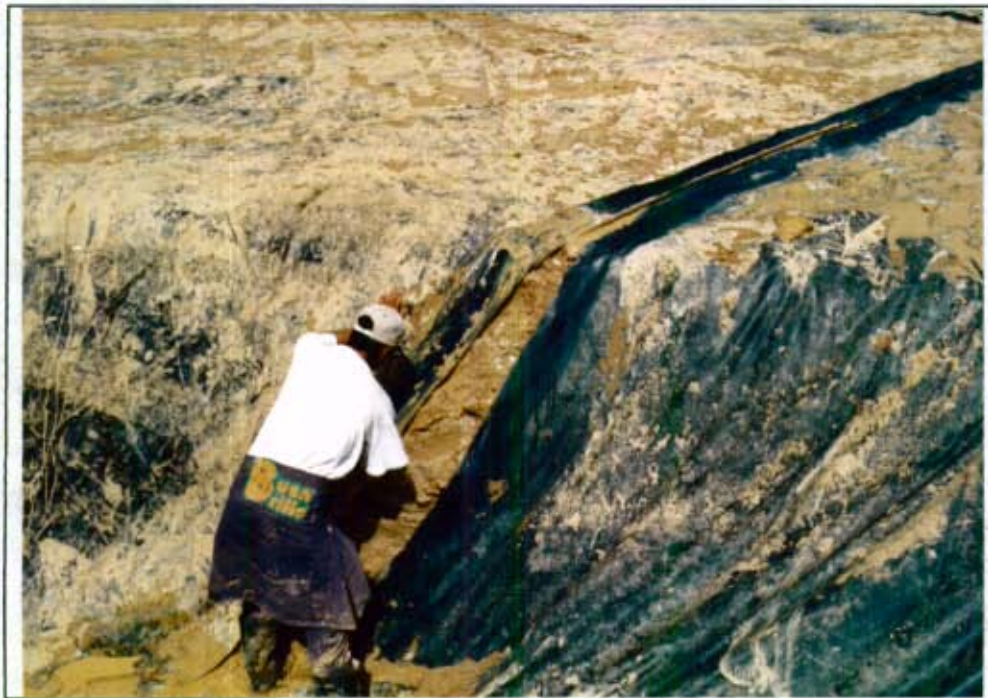
El Concesionario no conformó las dos capas de arcilla compactada de 20 cm de espesor cada una y en su reemplazo, por tratarse de excavación en arcilla, perfiló y compactó la superficie. La Interventoría no estuvo de acuerdo con este procedimiento y le exigió al Concesionario la colocación de las capas de arcilla de acuerdo con lo previsto en el Manual de Operación.

Fotografía #8: Detalle que muestra el termopegado de la geomembrana dispuesta correctamente en el sentido transversal al avance de la disposición de basuras. Nótese la ausencia de las capas de arcilla compactada por debajo de la geomembrana. (DJ#1 - 26A-27)

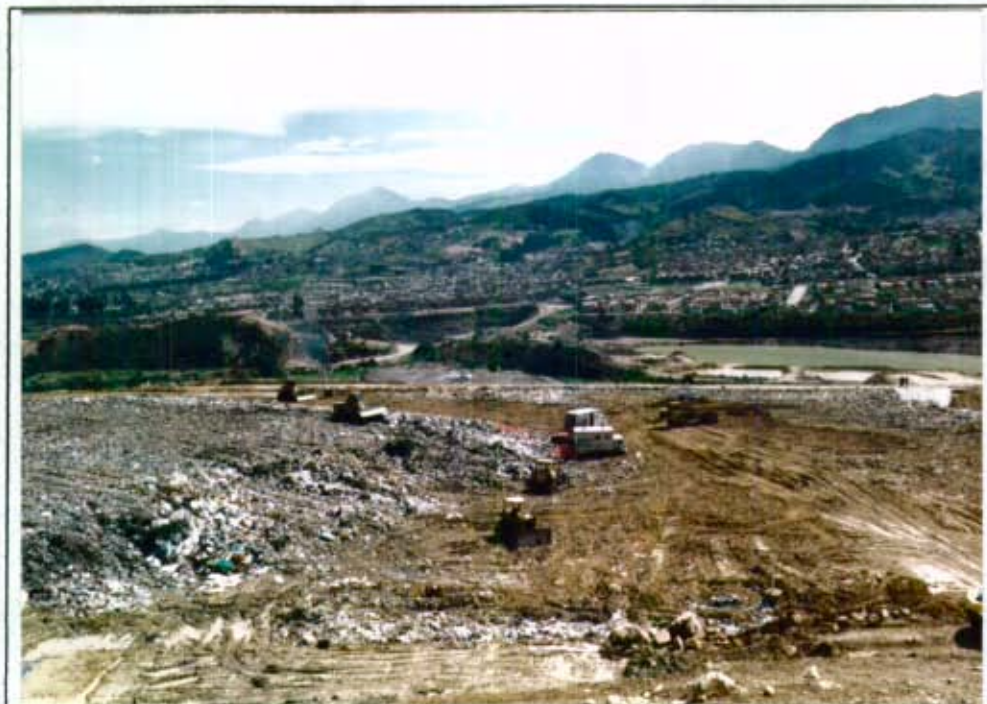
La falta de área preparada ocasionó la conformación de celdas hasta de 3.50 m de altura en lugar de 2.50 m de altura indicada en el diseño y una deficiente disgregación y compactación de las basuras, esparciendo en algunos casos las basuras de abajo hacia arriba en capas de aproximadamente 50 cm.

Fotografía # 11: Se observa la disposición en el nivel 2, con escasa zona de disgregación, la cual además se ejecuta de arriba hacia abajo. Nótese la gran área de basuras descubiertas. (DJ#1 - 12A-13)

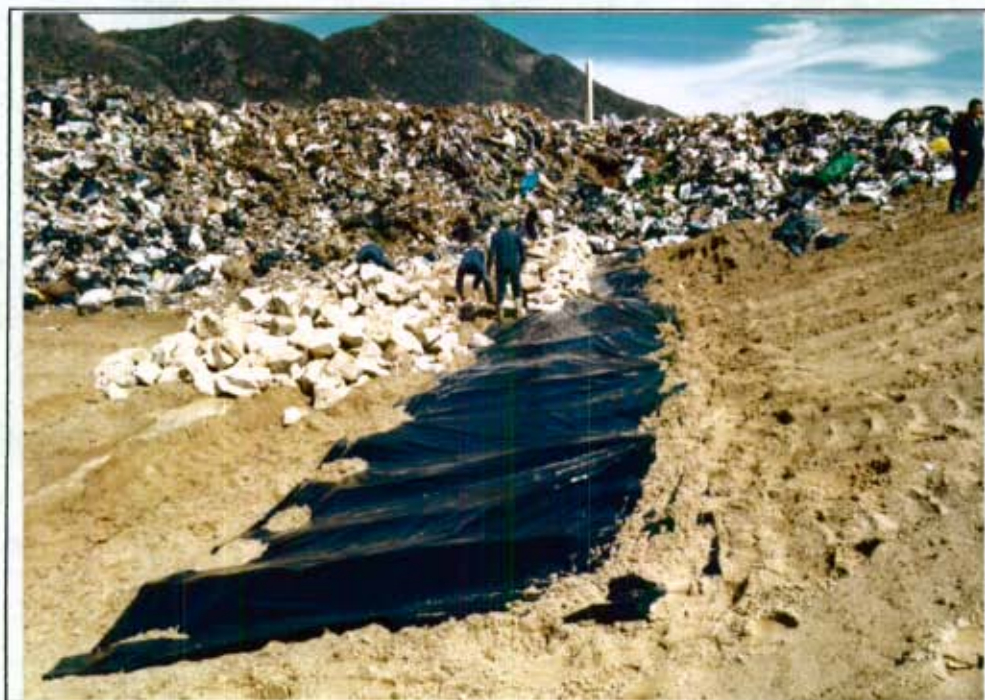
Fotografía # 12: Construcción de filtro perimetral en piedra rajón muy próxima al frente de colocación de basuras que se encuentra descubierto. (DJ#1 - 22A-23)

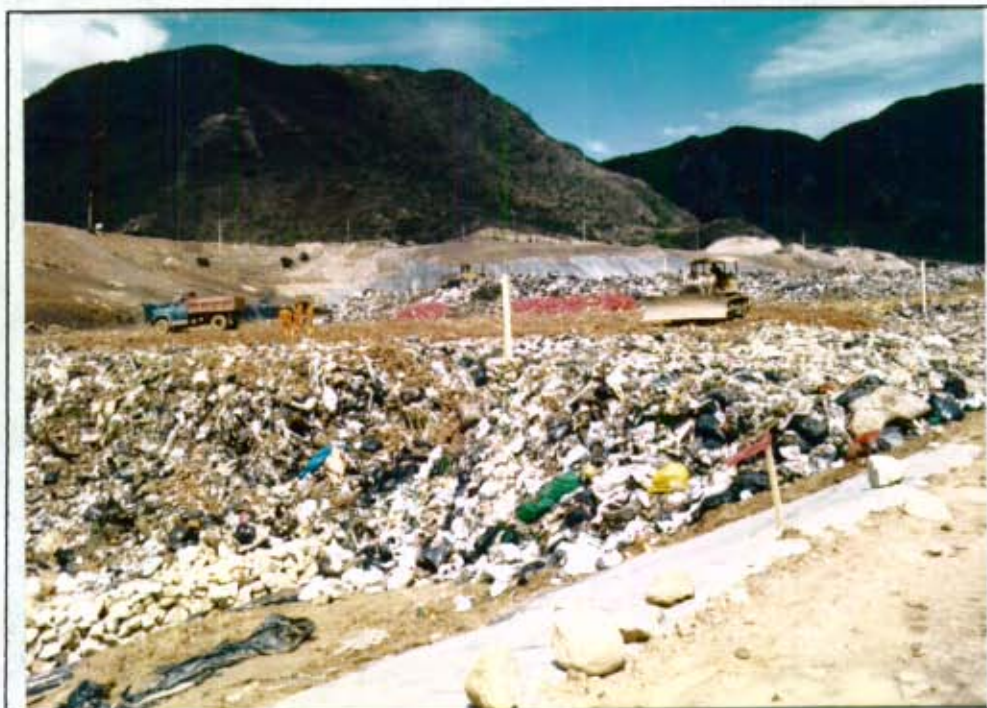
Fotografía # 13: Vista hacia el costado Nor-occidental. Se observa disposición de basura en los niveles 1 y 2, manteniéndose descubierto el nivel inferior y sin disgregar residuos patógenos (bolsas rojas) en el nivel superior. (DJ#1 - 27A-28)

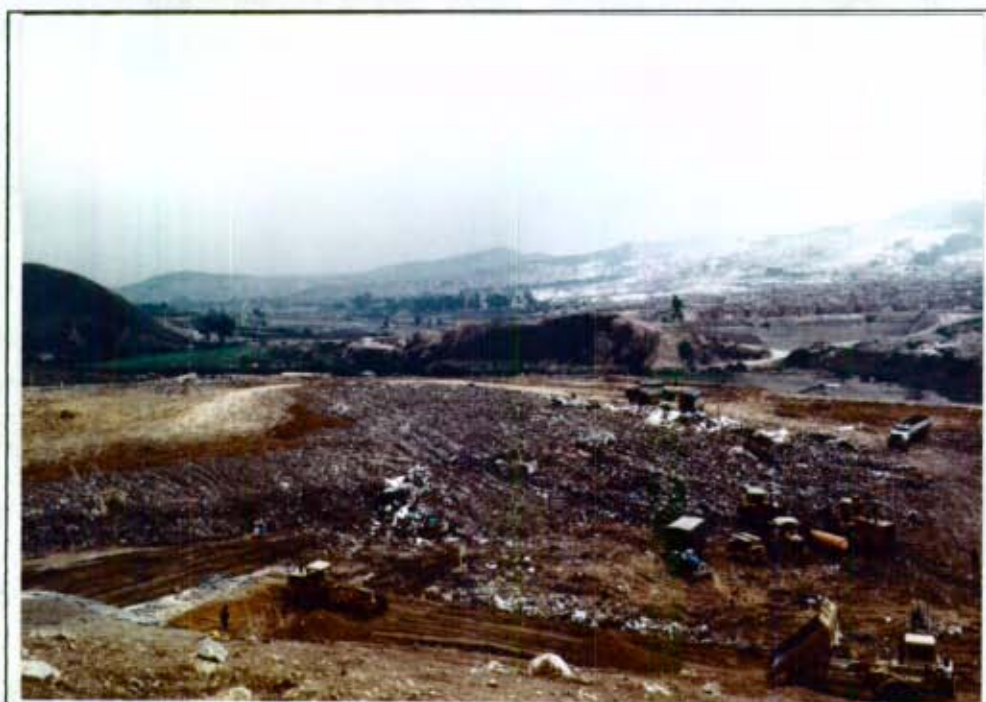
Fotografía # 14: Disposición de basuras en nivel 2 costado Norte. Nótese la gran área expuesta. (DJ#2 - 4-4A)

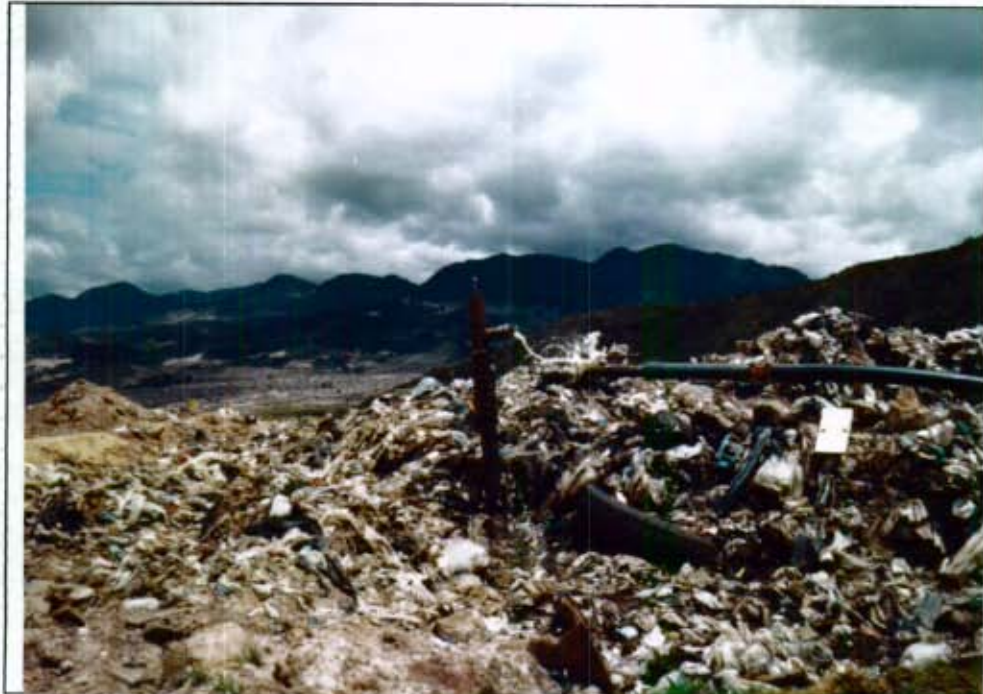
Fotografía # 22: Presencia de lixiviado expulsado a presión, por tubería de infiltración utilizada en el sistema de recirculación puesta en operación antes de la ocurrencia del deslizamiento de basuras el 27 de septiembre de 1997. (DJ#3 - 2A-3)

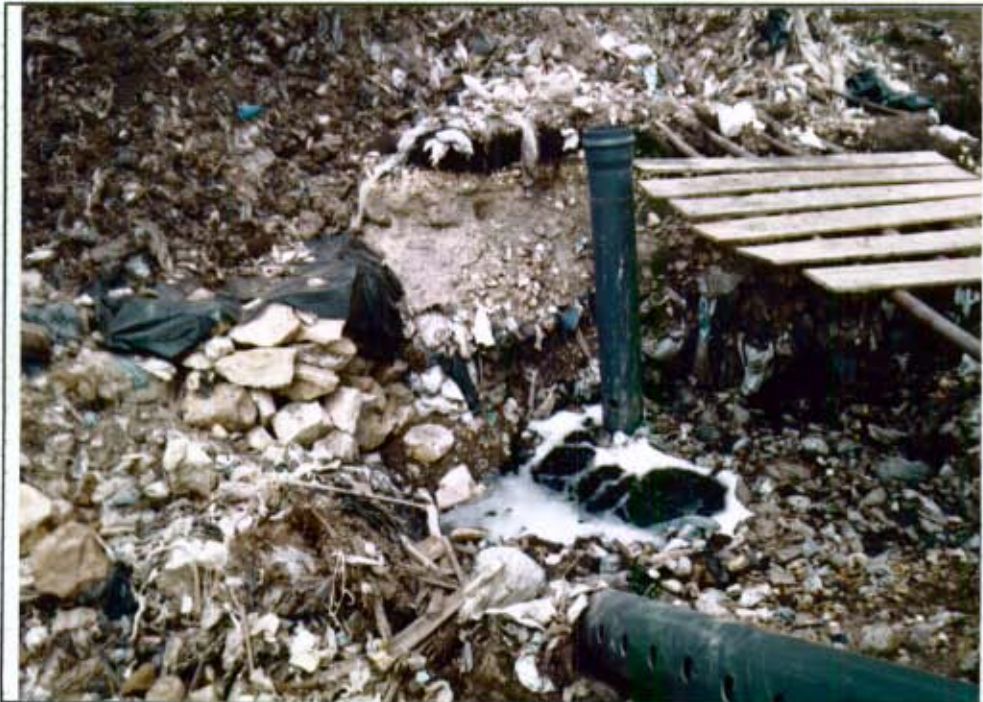
Fotografía # 23: Pozos excavados durante los estudios de aprovechamiento del bio-gas y por donde brota lixiviado con presencia de gas. (DJ#3 - 14A-15)

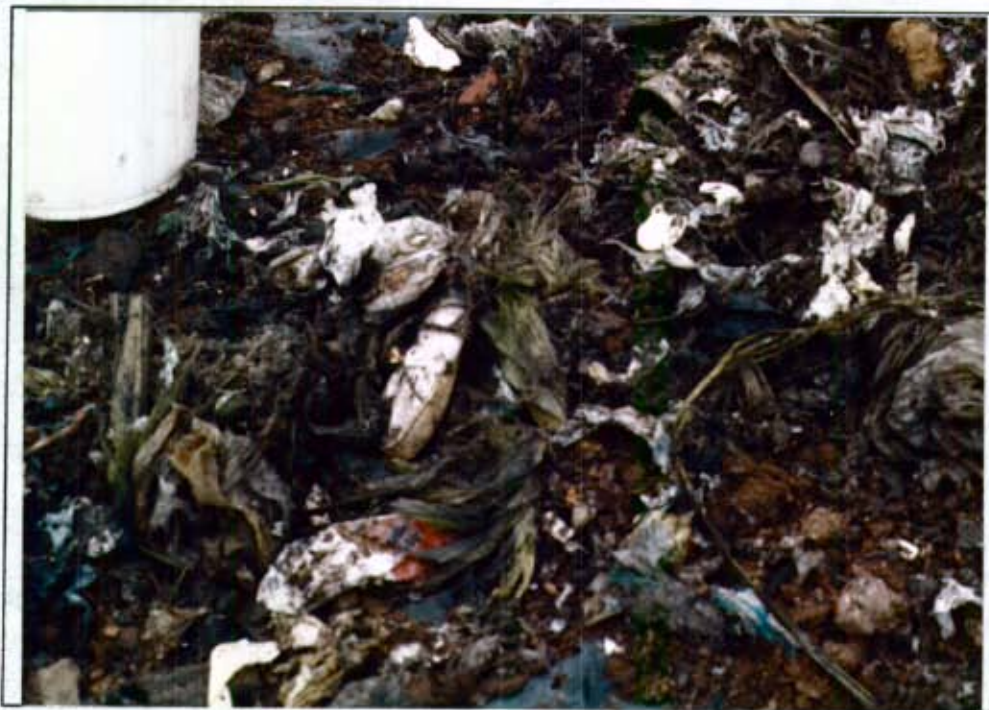
Fotografía # 27: Recuperación de basura durante la perforación de huecos de 80 cm. Nótese el contenido de materia orgánica en estado fresco, aún después de haber permanecido por espacio de 2 años dispuesta. (DJ#6 -24-24A)

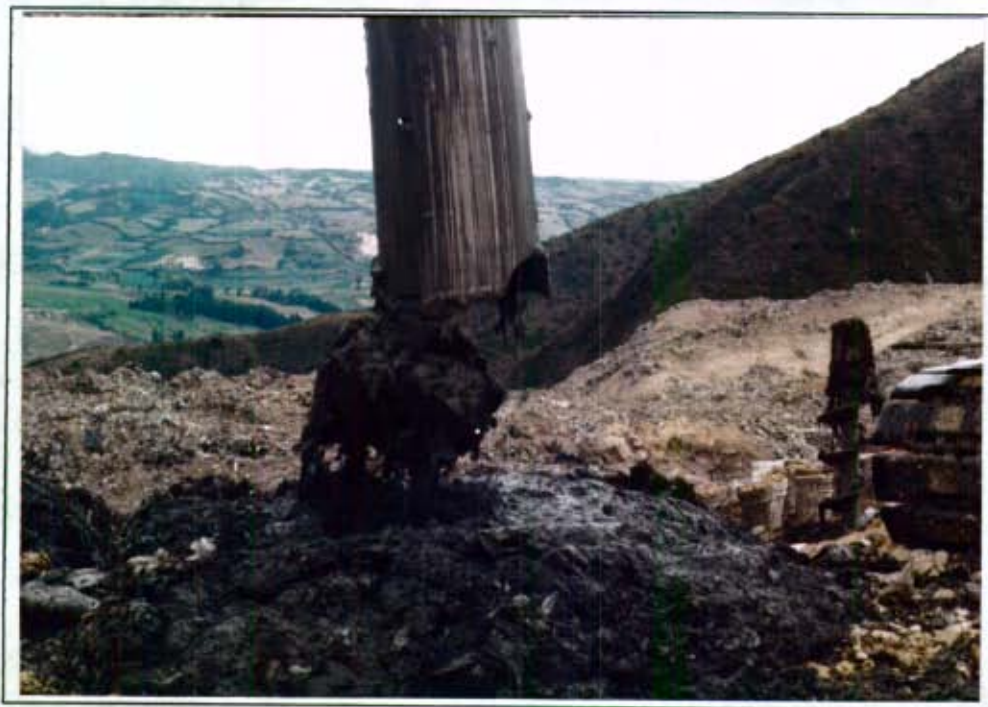
Fotografía # 28: Recuperación de basura durante la perforación de huecos de 80 cm. Nótese el estado de saturación del material evacuado. (DJ#6 -30-30A)

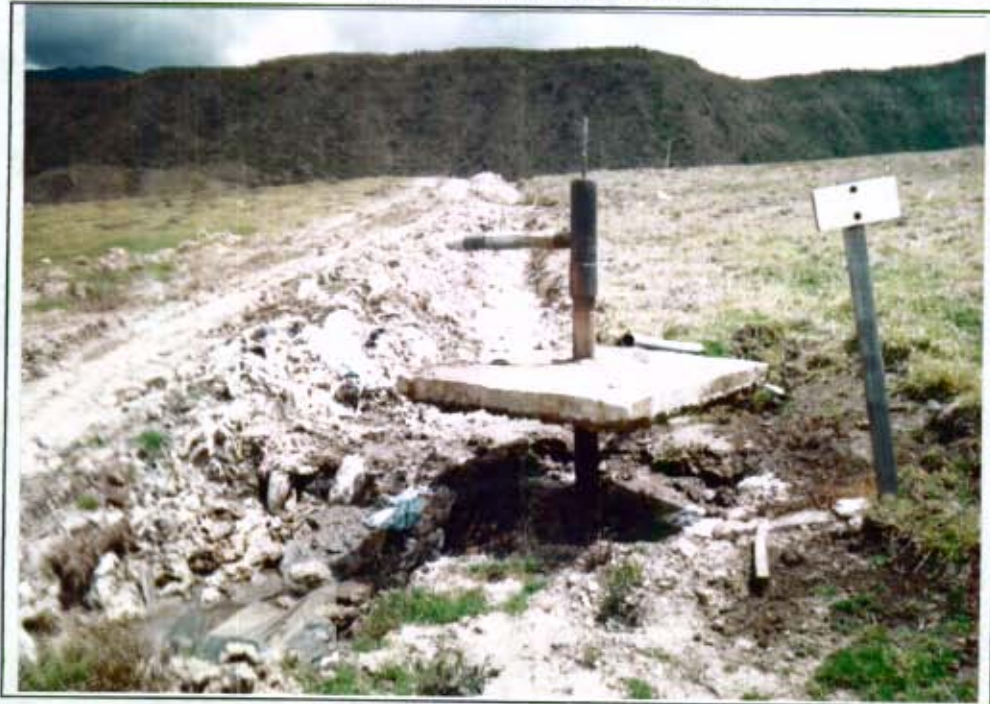
Fotografía # 32: Detalle que muestra los asentamientos presentados en el Relleno, zona I. (DJ#3 -4A-5)
