ELABORACIÓN DE DISEÑOS DE OBRAS, PRESUPUESTOS Y ESPECIFICACIONES TÉCNICAS EN SITIOS CRÍTICOS DE RIESGOS INMINENTE POR REMOCIÓN EN MASA EN LA LOCALIDAD DE SAN CRISTÓBAL DE LA CIUDAD DE BOGOTÁ D.C..

REGISTRO FOTOGRAFICO

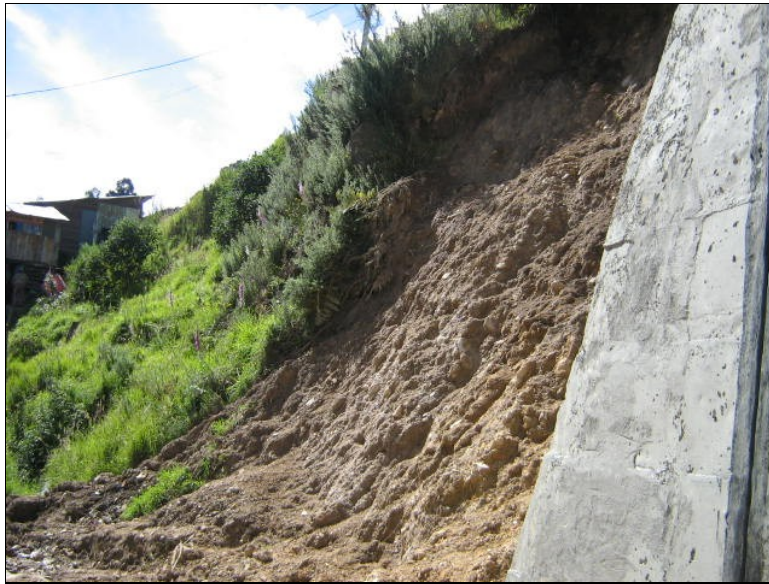
Fotografía No. 1 – Inestabilidad localizada inmediatamente a la terminación superior del Muro. Obsérvese material heterogéneo de bloques y guijarros líticos en matriz arcillo –limosa. La parte superior en tonos amarillo y naranja claro, abajo en tonos más oscuros.

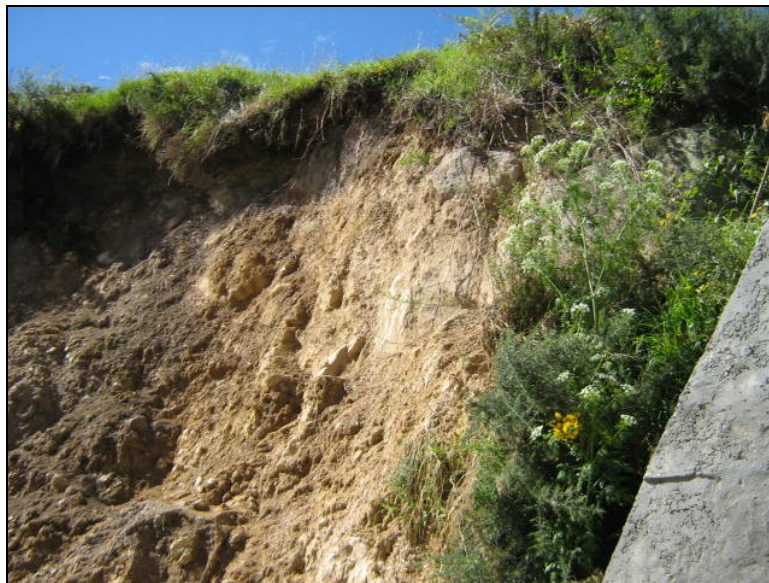
Fotografía No. 2 - Detalle de la fotografía anterior, en el escarpe o corona del sitio inestable. Nótese la coloración del material hacia la parte superior. También la presencia de bloques grandes.

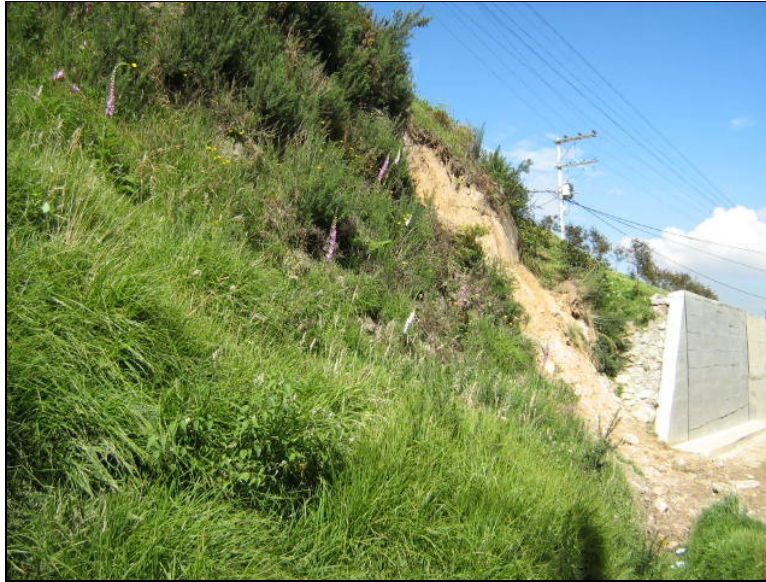
Fotografía No. 3 – Vista lateral del muro de Concreto, y la zona inestable que se deriva inmediatamente se pierde el confinamiento de la estructura.

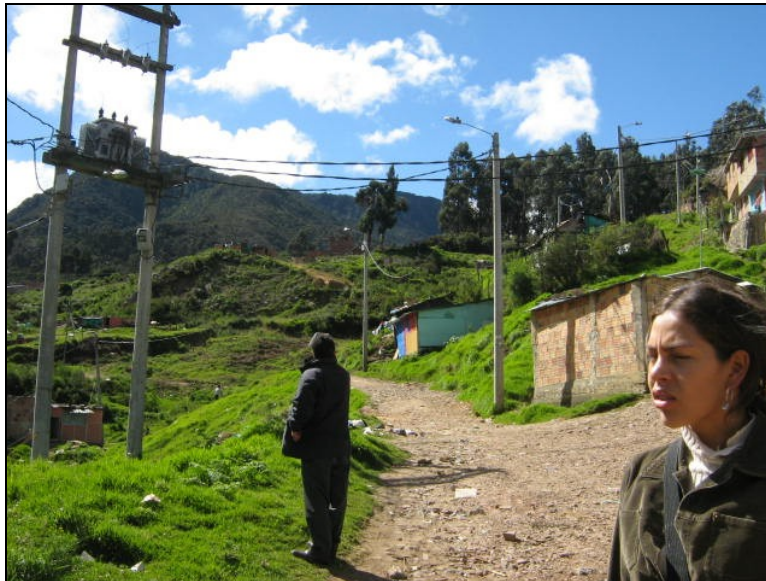
Fotografía No. 4 – Panorámica del Terreno a lo largo de la calle localizada por encima del Talud inestable. Obsérvese la morfología con pendiente topográfica moderada a ondulada, y algunas superficies ligeramente aterrazadas. Edificaciones como postes se observa en condiciones adecuadas.

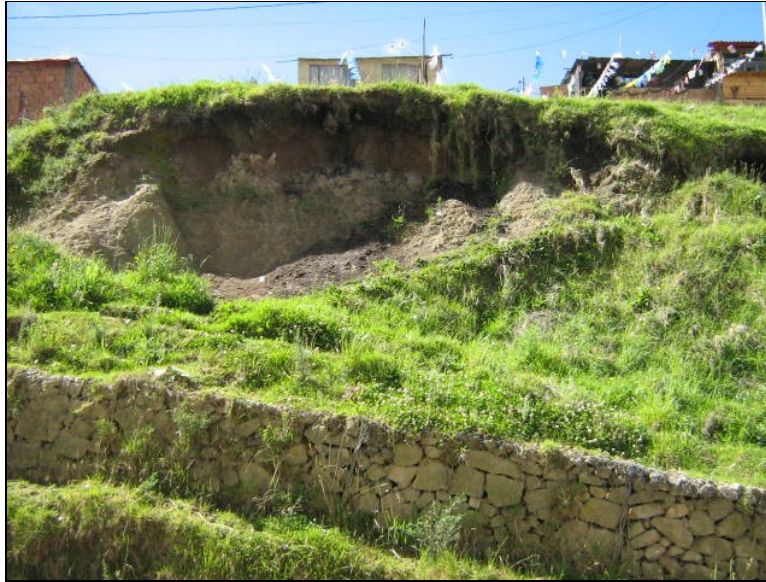
Fotografía No. 5 - Escarpe o corona de Movimiento en Masa relacionado al talud de corte de la vía. Por encima se prolonga el desarrollo de la urbanización. En algunos sitios se aprecian mangueras y conducciones enterradas. No se apreciaron escapes o fugas de agua..

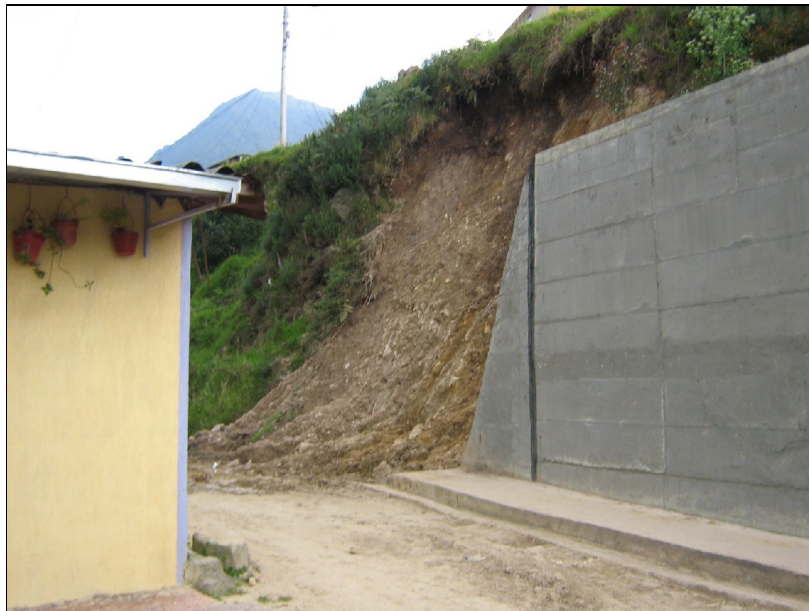
Fotografía No. 6 – Detalle de la parte Terminal del muro y proceso inestable a continuación.

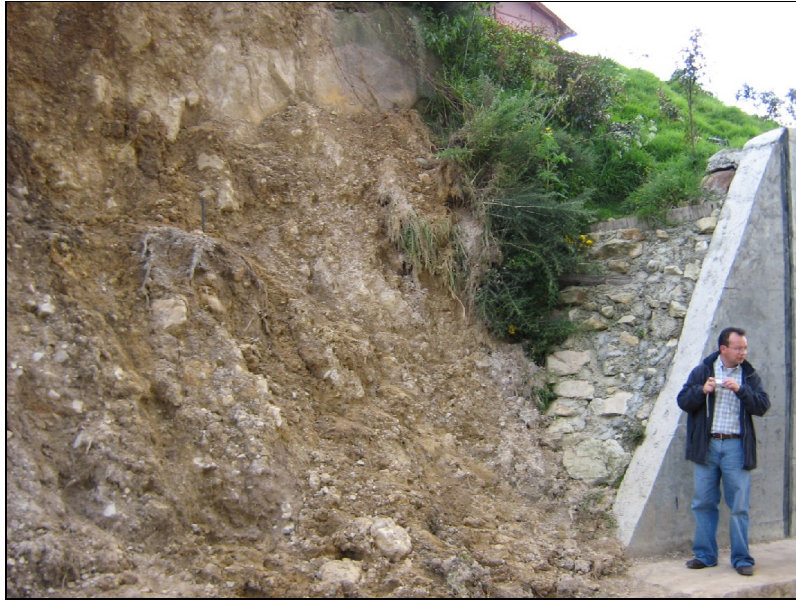
Fotografía No. 7 – Borde Terminal del Muro, con material llenante y de carga. Inmediatamente, se aprecia el primer sitio o movimiento segregado desde el talud de corte no confinado. Obsérvese adicionalmente el tamaño de los bloques matriz soportados.

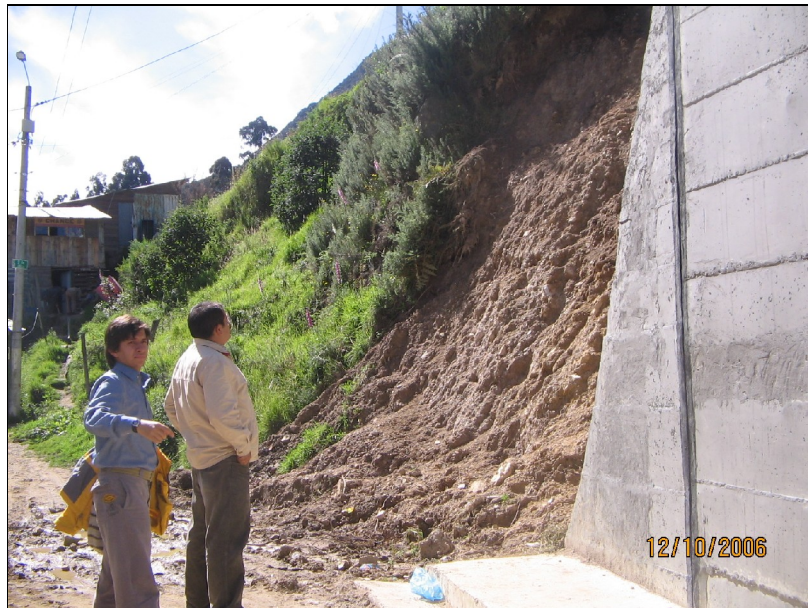
Fotografía No. 8 – Otro aspecto de la parte Terminal del muro y proceso inestable a continuación.

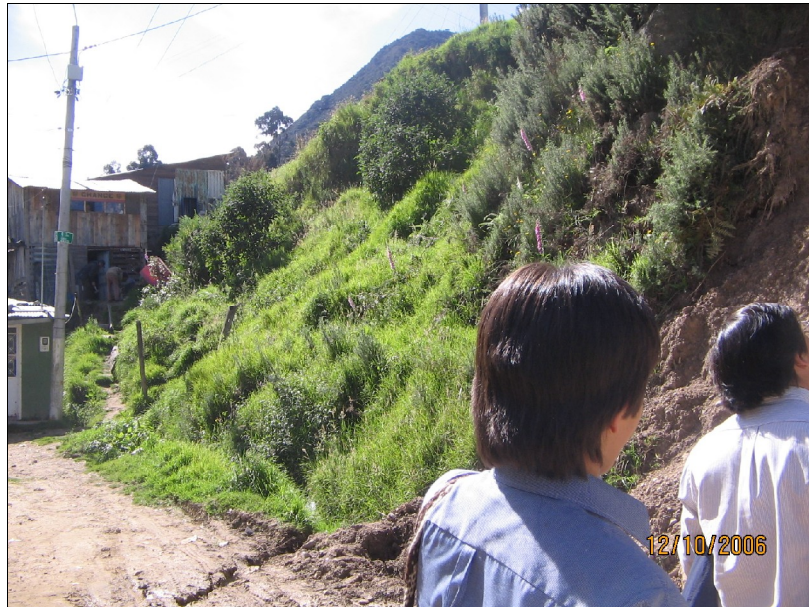
Fotografía No. 9 - Detalle de la zona siguiente a la fotografía anterior, con presencia de viviendas hacia al final

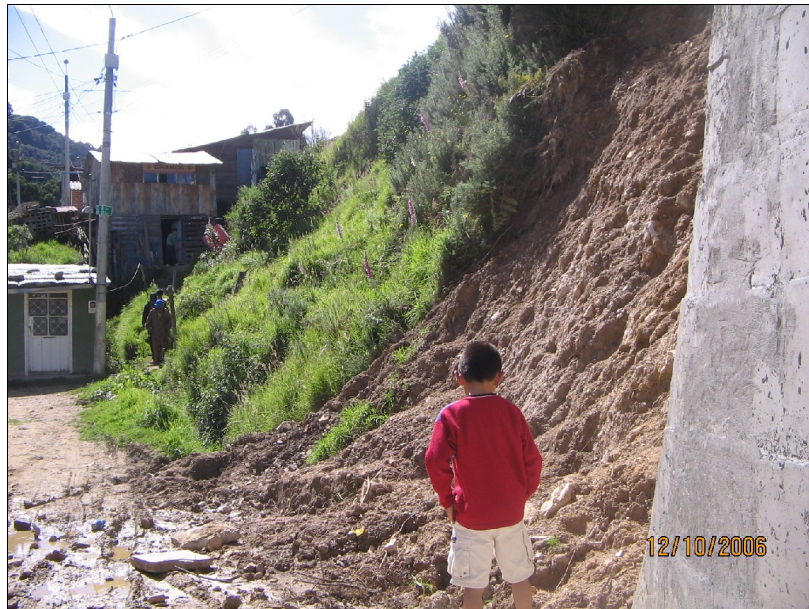
Fotografía No. 10 - Otro aspecto de todo el talud inmediatamente termina el muro existente

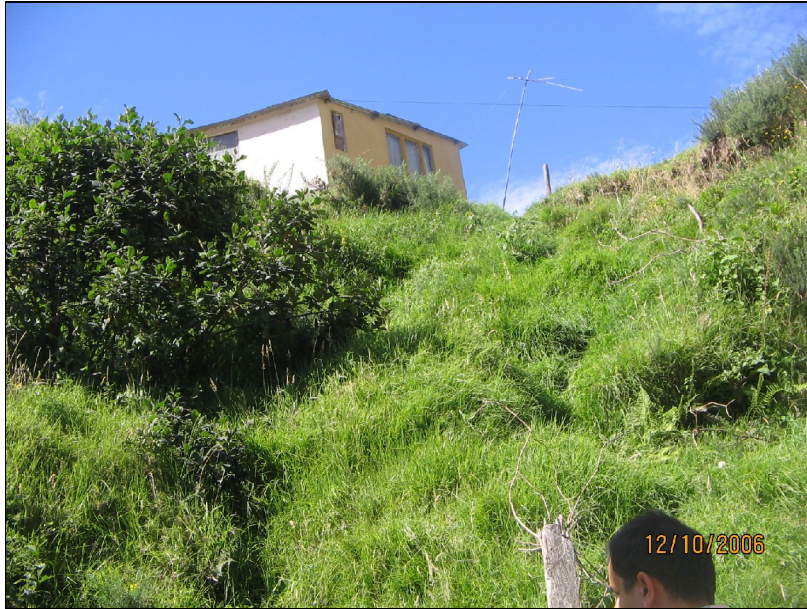
Fotografía No. 11 - Vivienda localizada en la parte alta del talud y vegetación del talud

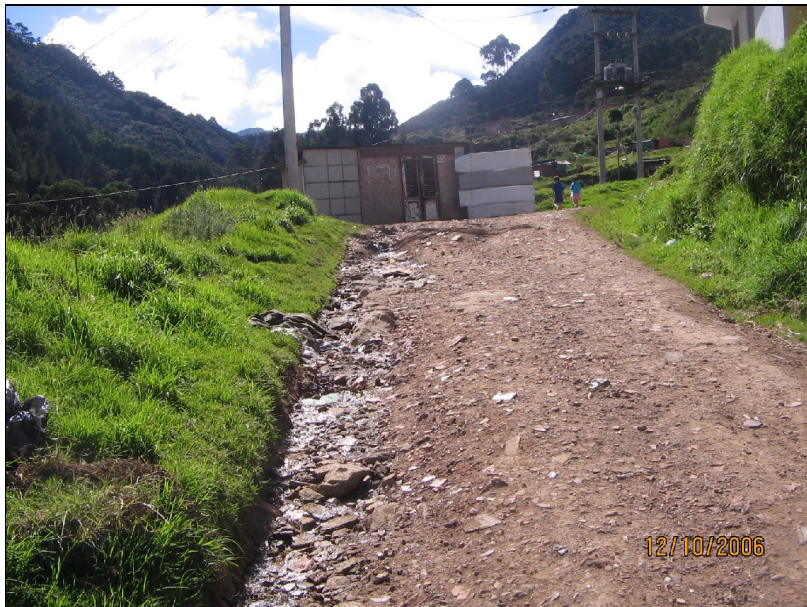
Fotografía No. 12 – Panorámica del Terreno a lo largo de la calle localizada por encima del Talud inestable. Obsérvese la humedad por ausencia de cunetas en la vía.

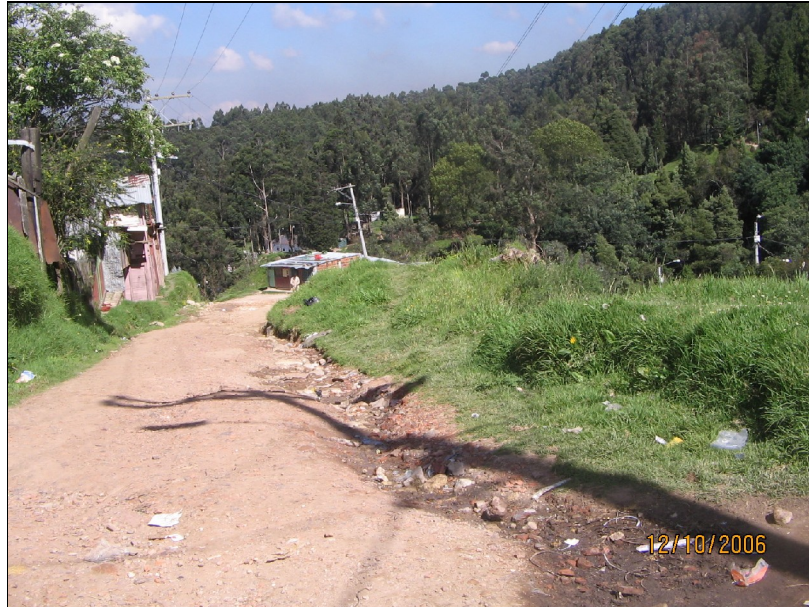
Fotografía No. 13 – Otra Panorámica del Terreno a lo largo de la calle localizada por encima del Talud inestable

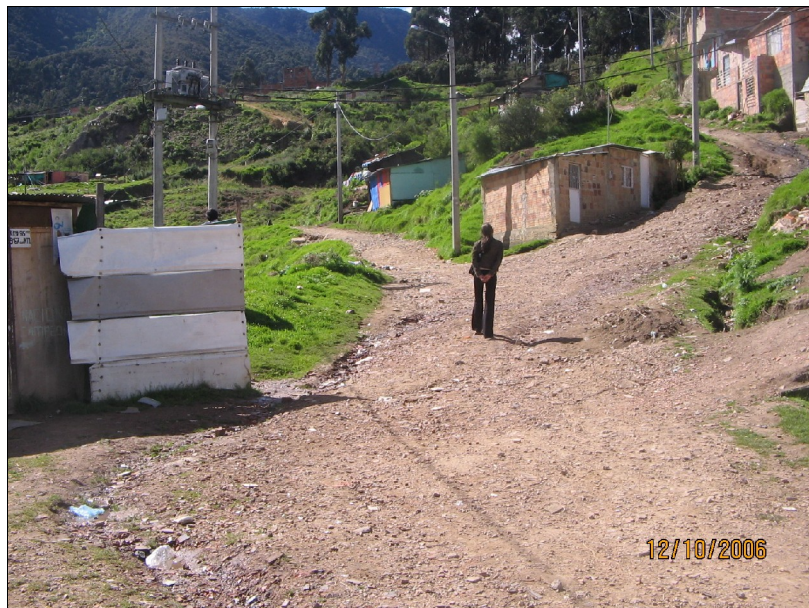
Fotografía No. 14 – Otro aspecto del Terreno a lo largo de la calle localizada por encima del Talud inestable en la zona arriba de la fotografía anterior.

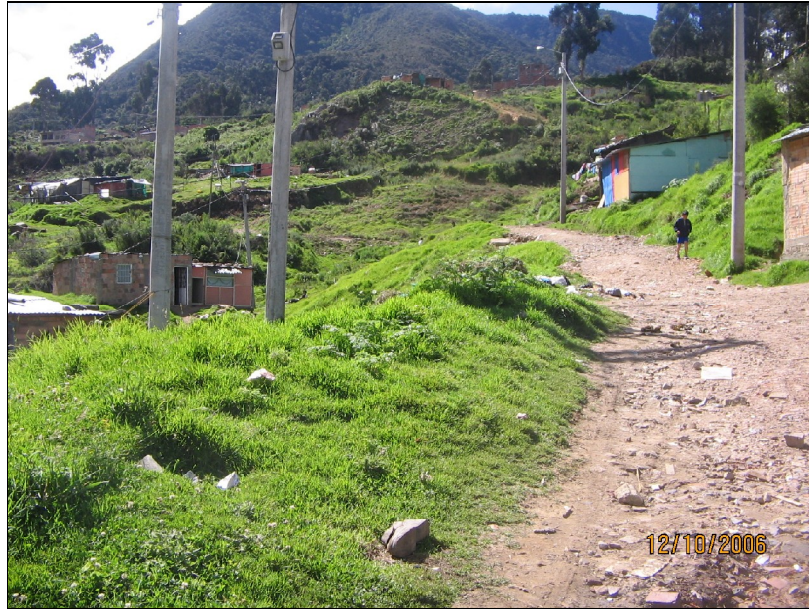
Fotografía No. 15 – Otro aspecto del Terreno a lo largo de la calle localizada arriba de la fotografía anterior.

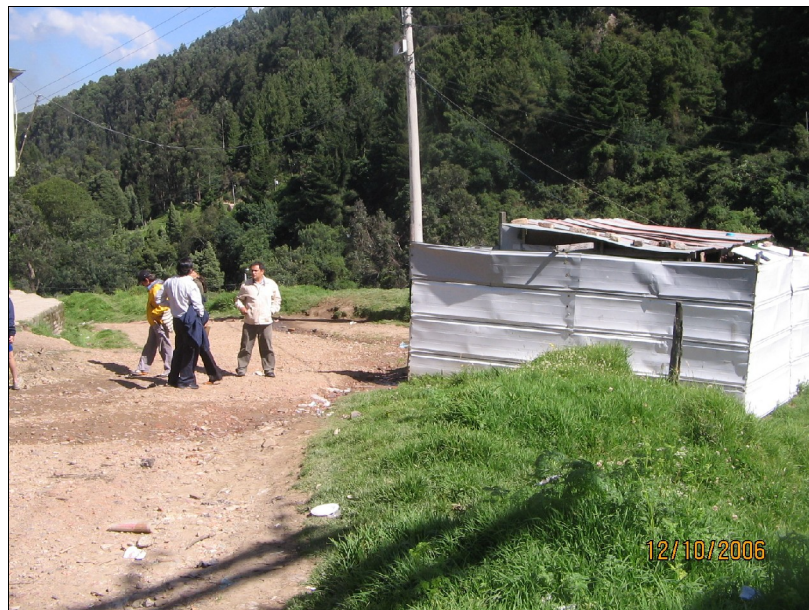
Fotografía No. 16 – Vía en la parte superior del talud inestable

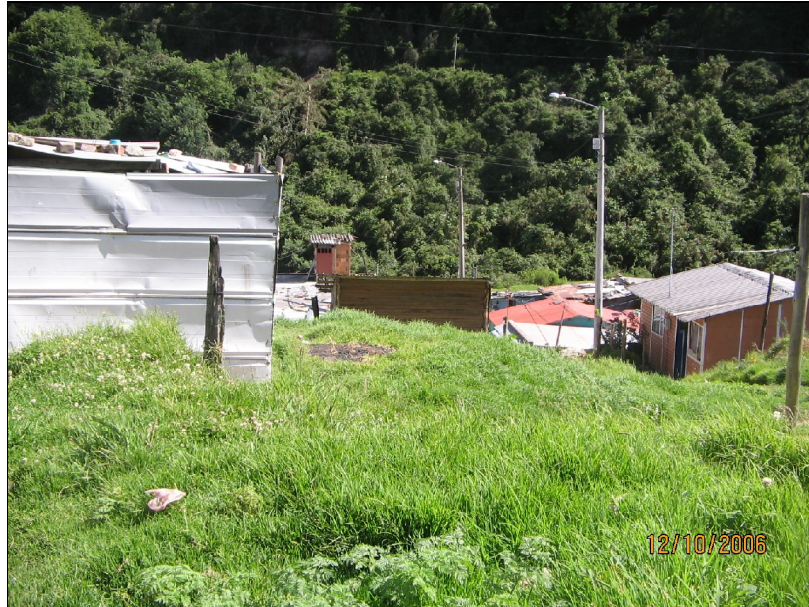
Fotografía No. 17 – Viviendas localizadas en la parte baja del talud adyacente a la zona inestable

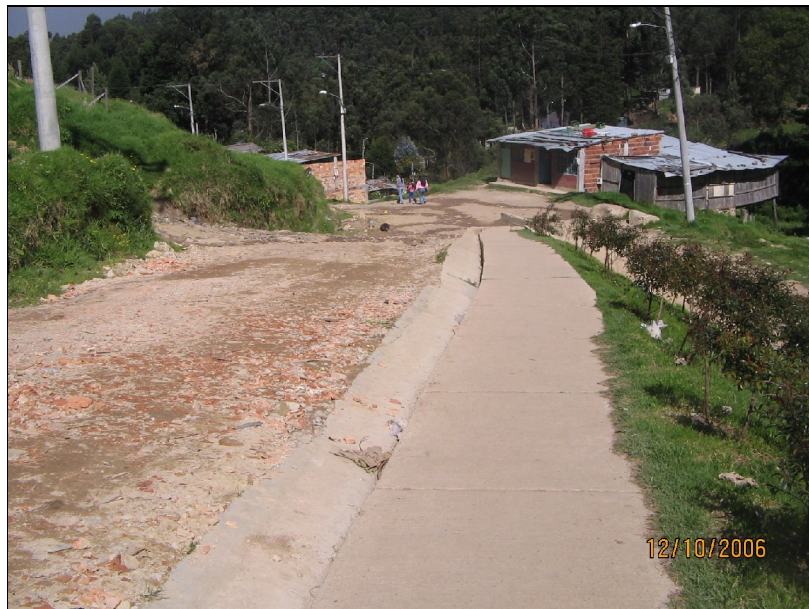
Fotografía No. 18 – Panorámica de la vía de acceso y el sistema cuneta-andén construido para la estabilización del talud con el muro de contención existente

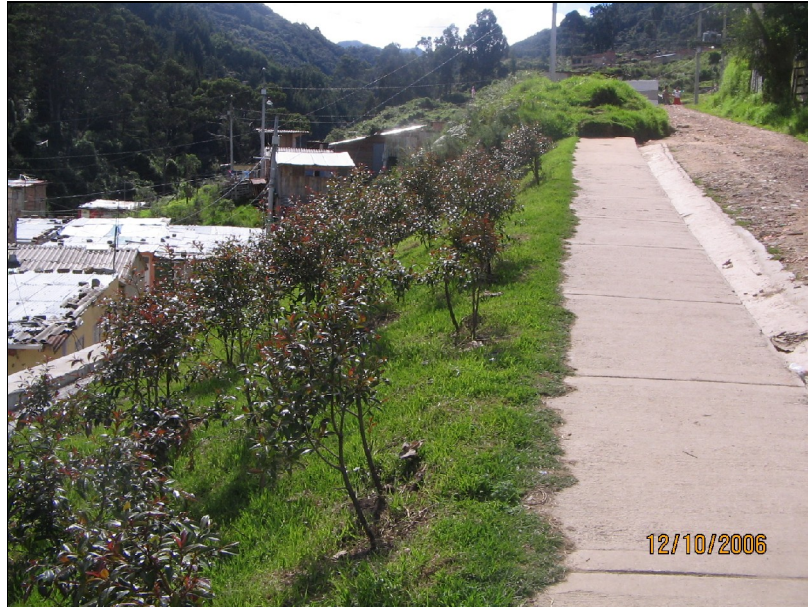
Fotografía No. 19 – Otra Panorámica de la vía de acceso y el sistema cuneta-andén construido y la empradización en relleno de conformación del muro existente
