TÍTULO: ELABORACIÓN DE DISEÑOS DE OBRAS, PRESUPUESTOS Y ESPECIFICACIONES TÉCNICAS EN SITIOS CRÍTICOS DE RIESGOS INMINENTE POR REMOCIÓN EN MASA EN LA LOCALIDAD DE SAN CRISTÓBAL DE LA CIUDAD DE BOGOTÁ D.C. SITIO No. 2 LAURELES SURORIENTAL

AUTOR: UNIÓN TEMPORAL GEOTÉCNIA SAN CRISTOBAL

SITIO 2 – BARRIO LAURELES SURORIENTAL – LOCALIDAD DE SAN CRISTOBAL

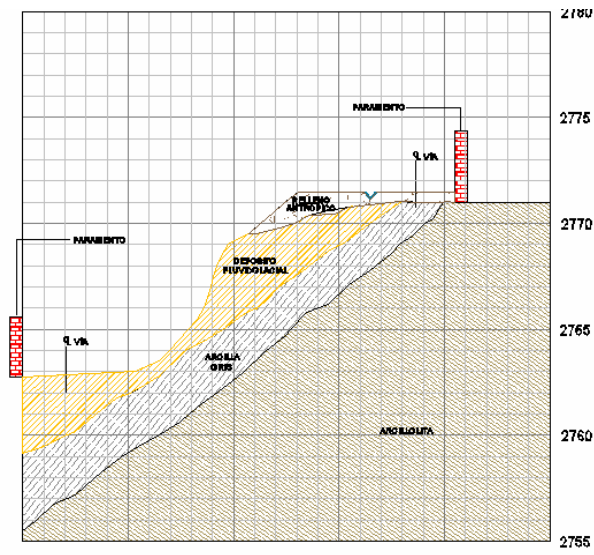
Figura 6.1 Sección Típica Modelo Geotécnico

El tipo de movimiento observado en la zona de estudio, de acuerdo con la clasificación de Varnes corresponde a un deslizamiento de tipo rotacional retrogresivo.

La evaluación de las condiciones de estabilidad contempló análisis de falla considerando deslizamientos de tipo rotacional que son los que se presentan en la zona de estudio. Las condiciones de estabilidad en la zona se evaluaron sobre cuatro secciones representativas como las más críticas en cuanto a pendientes, geomorfología y perfil estratigráfico. Las secciones de análisis se presentan en el Plano 2, en el que se ilustra la estratificación típica del sector.

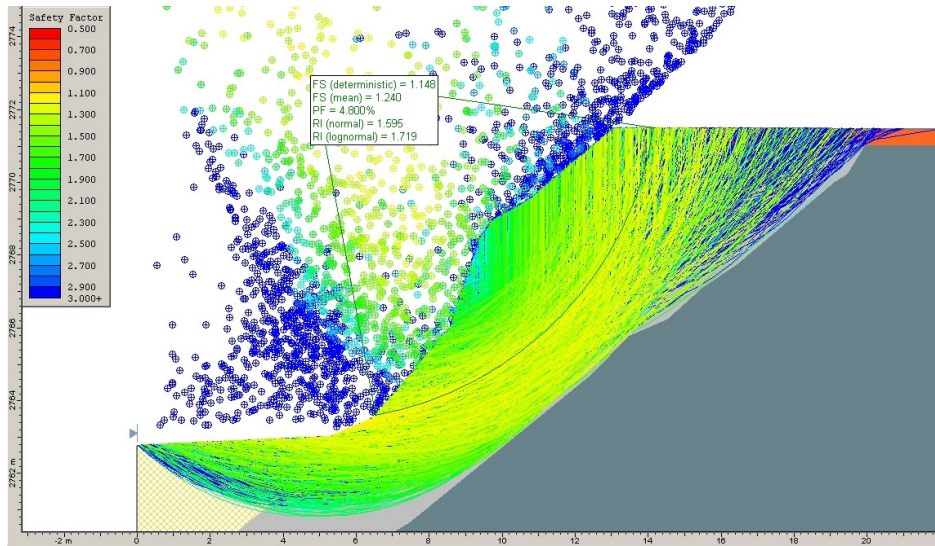
Figura 6.2 Análisis Retrospectivo sin saturar (antes de falla)

Los parámetros empleados en los análisis de estabilidad para todas las secciones, se muestran en la Tabla 6-1. Para la determinación de los parámetros se realizó un análisis de los resultados de ensayos de laboratorio, y adicionalmente se ejecutó un análisis retrospectivo considerando materiales sin saturar (antes de la falla), ajustándolo mediante un análisis de la sensibilidad sobre la respuesta de la variación de cada uno de los parámetros. Los resultados obtenidos del análisis retrospectivo se pueden observar en la Figura 6.2

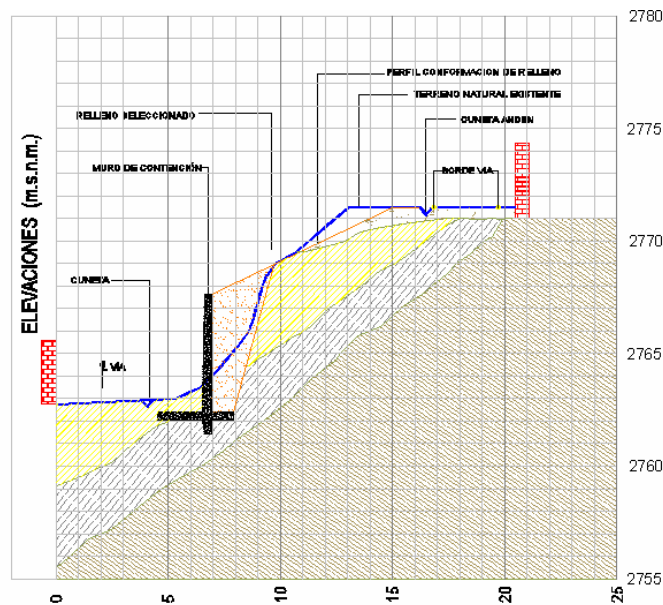
Figura 7.1: Sección Típica obra Propuesta

En la figura 7.1 se presenta la sección típica del modelo geotécnico con el muro de contención propuesto como obra correctiva.

Con base en el modelo geotécnico definido y los mecanismos de falla identificados se plantea como medida de mitigación con el fin de mejorar la estabilidad de la ladera y las vías de acceso al barrio, la alternativa consistente en la construcción de un muro en concreto reforzado haciendo las veces de prolongación del muro existente construido en la base del talud con altura de 5,0 m en una longitud aproximada de 30 m y construcción de andenes y cunetas tanto en la parte superior como en la pata del talud.

Tendiendo presente las alternativas evaluadas y los mecanismos de falla identificados en la zona de estudio, se propone como medida correctiva la construcción de un muro de contención en concreto reforzado; si bien esta obra requiere procesos constructivos especiales para su desarrollo, esta alternativa garantiza una reducción del riesgo por fenómenos de remoción en masa en la zona a un nivel bajo.
