Elaboración de Diseños de Obras, Presupuestos y Especificaciones Técnicas en Sitios Críticos de Riesgos inminente por Remoción en Masa en la localidad de San Cristóbal de la Ciudad De Bogotá D.C.

2 SITIO 1 – BARCELONA II

3 SITIO 2 – LAURELES SURORIENTAL

5 SITIO 4 – NUEVA ESPAÑA

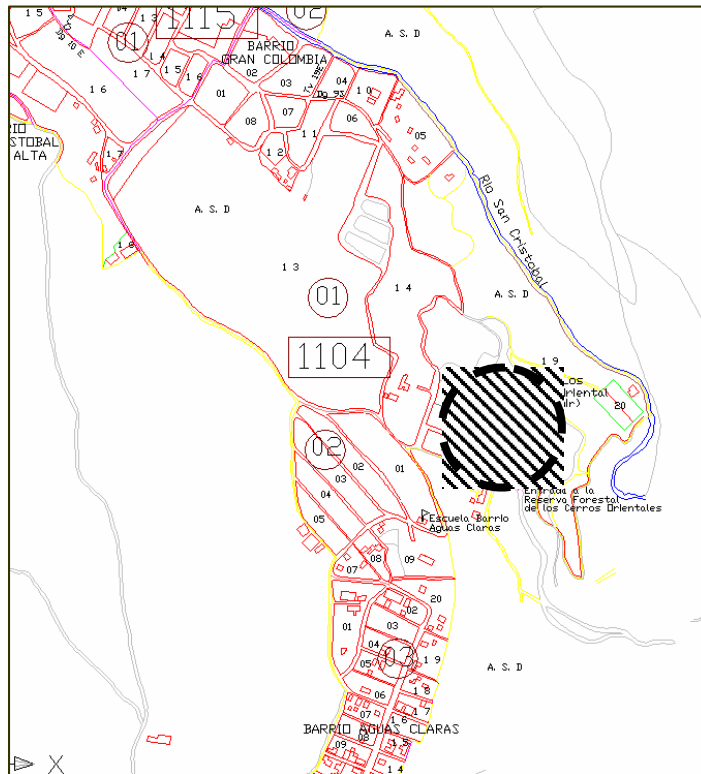
El Sitio 2 está ubicado en el barrio Laureles Suroriental, UPZ San Blas de la localidad de San Cristóbal. El área del sitio de la emergencia es de aproximadamente 600 m², la cual se localiza en el barrio Laureles en la Carrera 20B Este entre calles 9 sur y 9 A sur. La localización en planta de la zona de estudio se muestra en la Figura 3.1-1, y en el Anexo 1 se presenta un registro fotográfico de la zona afectada.

El antecedente principal que motivo la realización de este estudio en este sitio, de acuerdo con el diagnóstico Técnico DI-1887 del Depae, correspondió a un deslizamiento de tipo rotacional que se presentó el 2 de Diciembre de 2003, de aproximadamente 25 m de ancho en un talud de 5,0 m de altura involucrando un volumen aproximado de 50 m³, dejando un escarpe de 0,30 m de altura y una abertura de 0,1 m afectando la vía en afirmado y la cimentación de un poste de energía ubicados en la parte alta del talud y poniendo en peligro las viviendas ubicadas en la parte baja.
