ALCALDÍA MAYOR DE SANTAFÉ DE BOGOTÁ D.C.
FONDO PARA LA PREVENCIÓN Y ATENCIÓN DE EMERGENCIAS
FOPAE

**ESTUDIO DE RIESGOS POR REMOCIÓN EN MASA,
EVALUACIÓN DE ALTERNATIVAS DE MITIGACIÓN Y
DISEÑOS DETALLADOS DE LAS OBRAS RECOMENDADAS
PARA ESTABILIZAR LA LADERA DONDE SE ENCUENTRAN
LOS BARRIOS ALTOS DEL VIRREY Y MORALBA, LOCALIDAD
DE SAN CRISTÓBAL**

INFORME FINAL

SANTAFÉ DE BOGOTÁ D.C, DICIEMBRE DE 1999

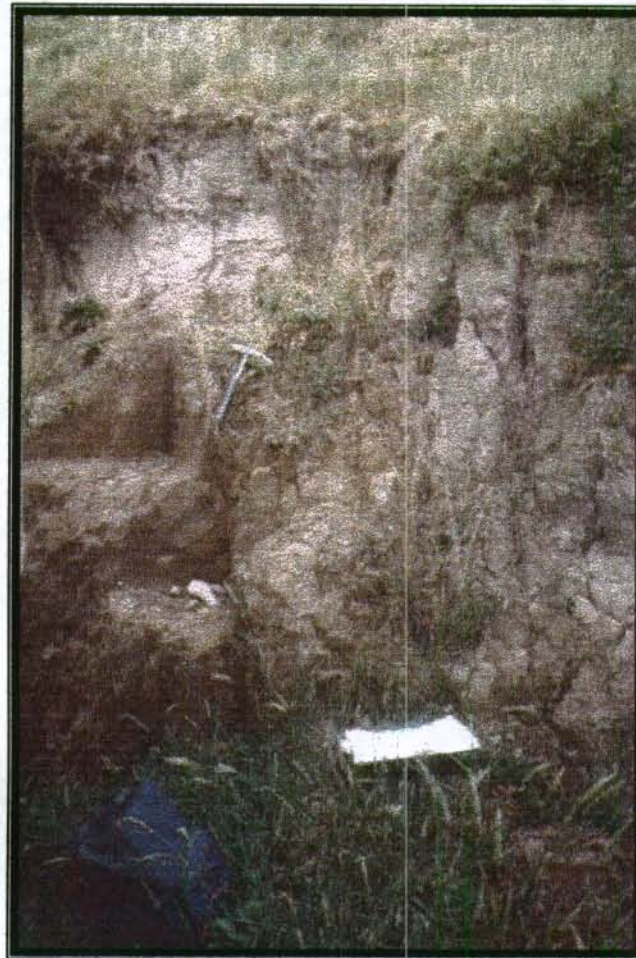
Foto No. 4. 1 Perfil de suelo residual desarrollado sobre las arcillolitas de la Formación Bogotá (Tb). En sectores el espesor de estos suelos alcanza los 5 metros.

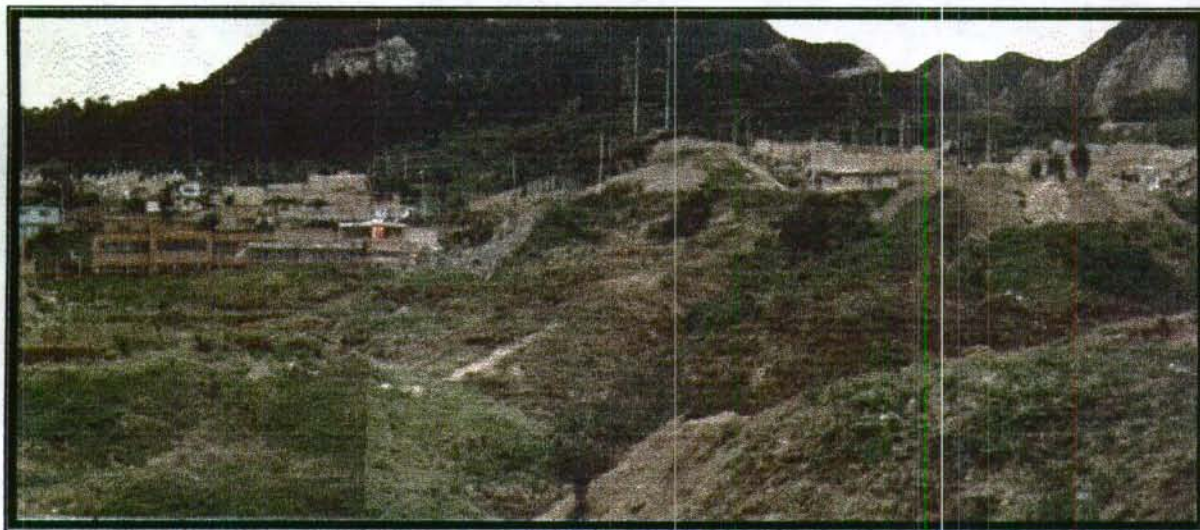
La unidad cartografiada como depósitos de flujos de tierra *Qft* (Foto 4.2) es el producto de la desintegración de los suelos residuales que se acumulan en valles y depresiones, donde por el efecto de la humedad se saturan en sectores.

Foto No. 4. 2 Depósito de flujos de tierra. Así mismo se observan los rellenos antrópicos y hacia la izquierda de la fotografía (sector de las construcciones) la unidad de origen fluvio-glaciar.

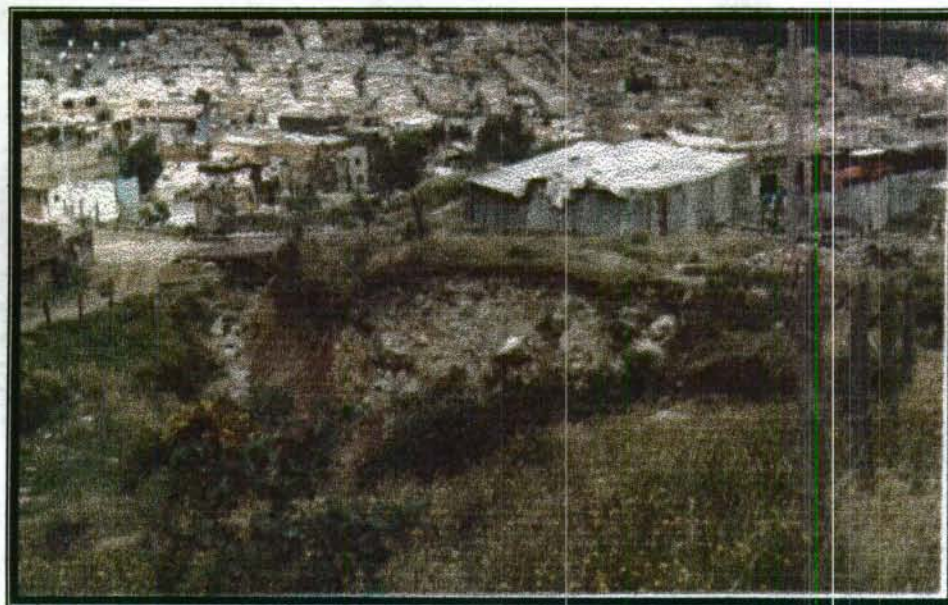
Foto No. 4. 3 Depósito fluvio-glaciar, aguas debajo de la Quebrada El Zuque. Constituido por materiales heterogéneos yace discordantemente sobre la Formación Bogotá.

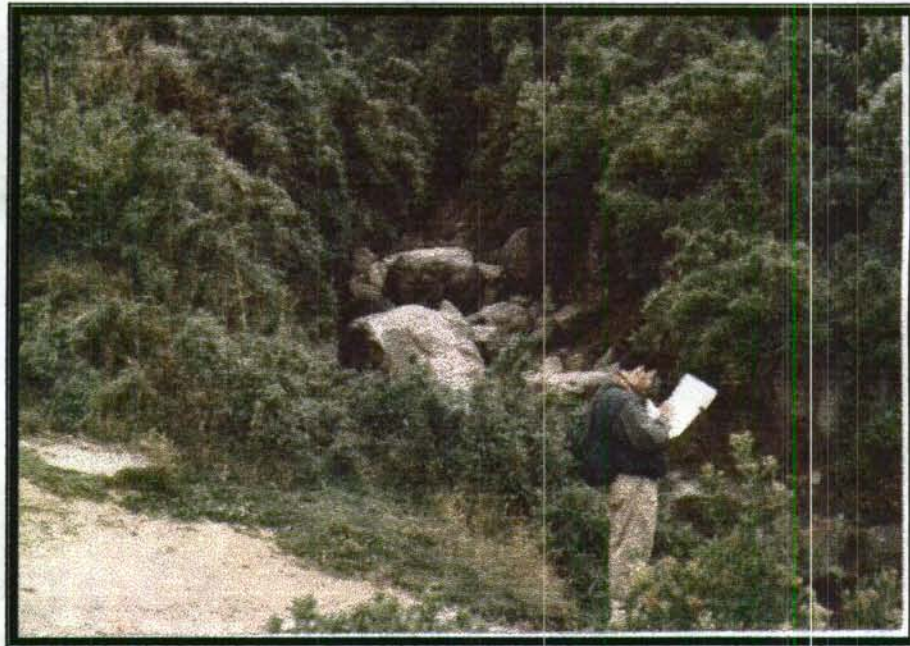
Foto No. 4. 4 Depósito de origen torrencial en la Q. El Zuque. Bloques con diámetro mayor a 1 m.

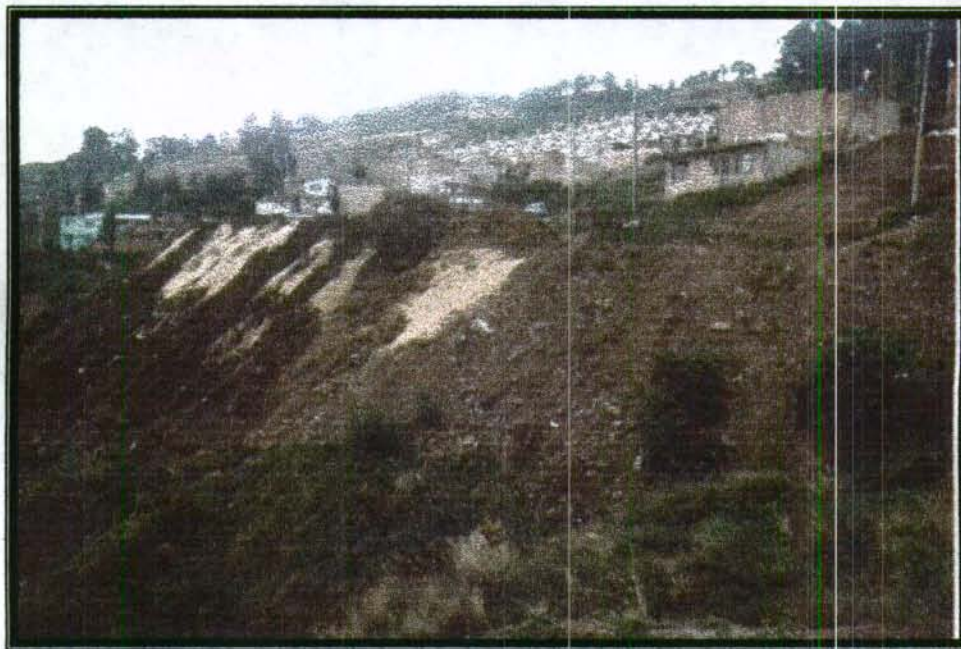
De origen antrópico existen rellenos cuyos materiales son principalmente escombros de construcción $Qr1$ (Foto 4.5) y rellenos con materiales producto del corte de las vías del barrio $Qr2$ (Foto 4.6). Los rellenos $Qr1$ tienen un espesor variable, alcanzando hasta los 10 metros.

Foto No. 4. 5 Relleno de origen antrópico cuyos materiales son principalmente corresponden a escombros de construcción. Tiene un espesor, que alcanzando hasta los 10 metros. Este relleno se ha deslizado.

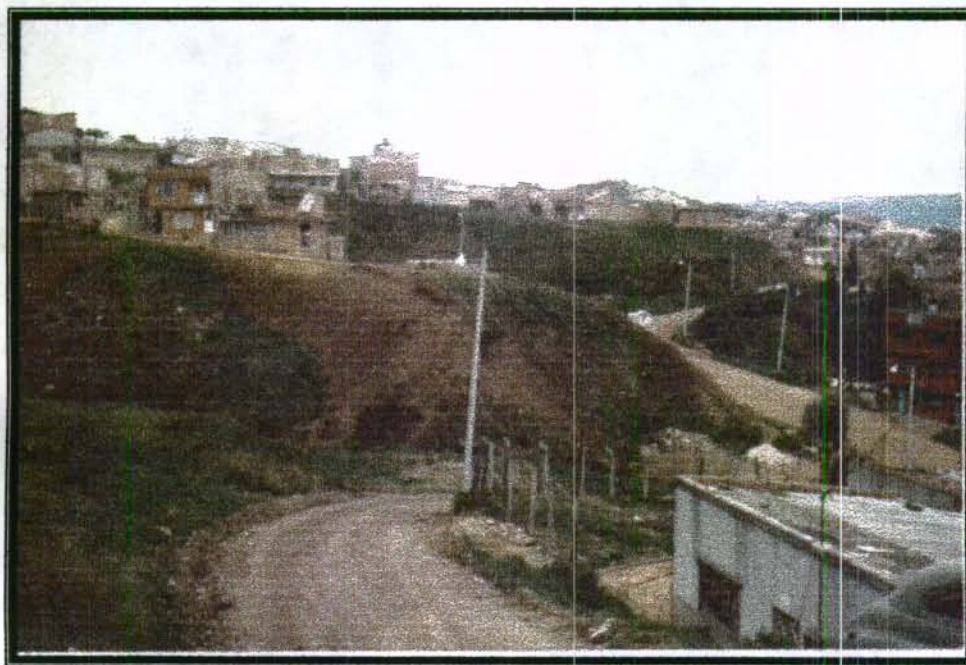
Foto No. 4. 6 Rellenos con materiales producto del corte de las vías del barrio.

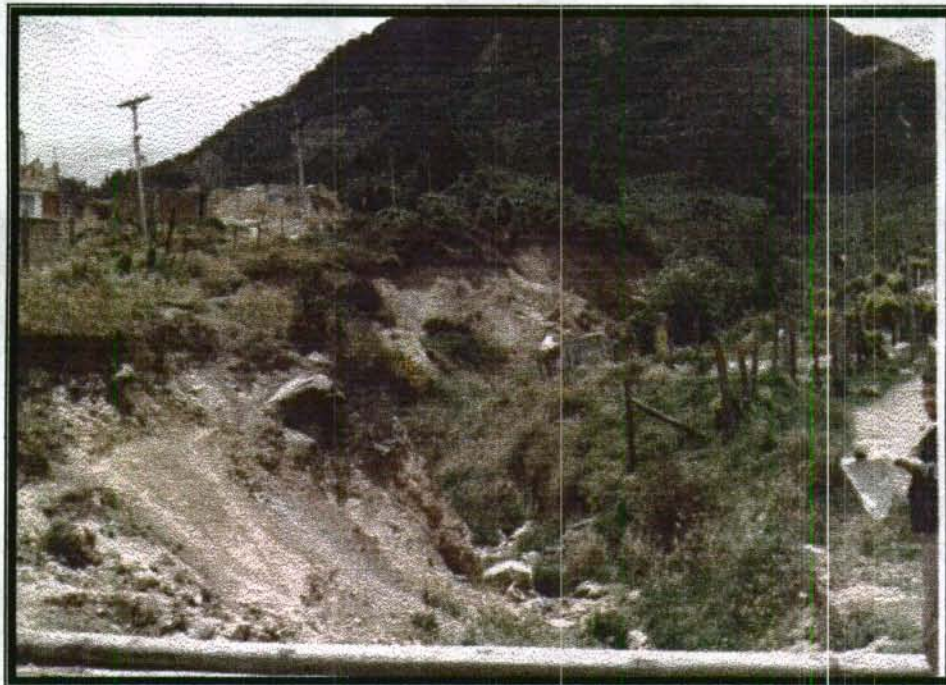
Foto No. 5. 1 Detalle de la Quebrada El Zuque

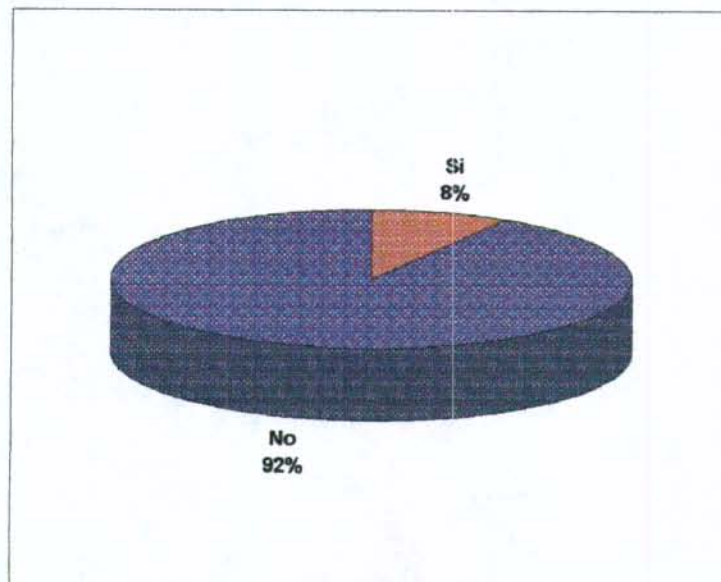
Tal como se puede ver en la siguiente figura, la gran mayoría de estructuras actuales no han sufrido daños por fenómenos de remoción en masa.

Figura 8.3. Afectación de las edificaciones ante F.R.M. en la zona de estudio.

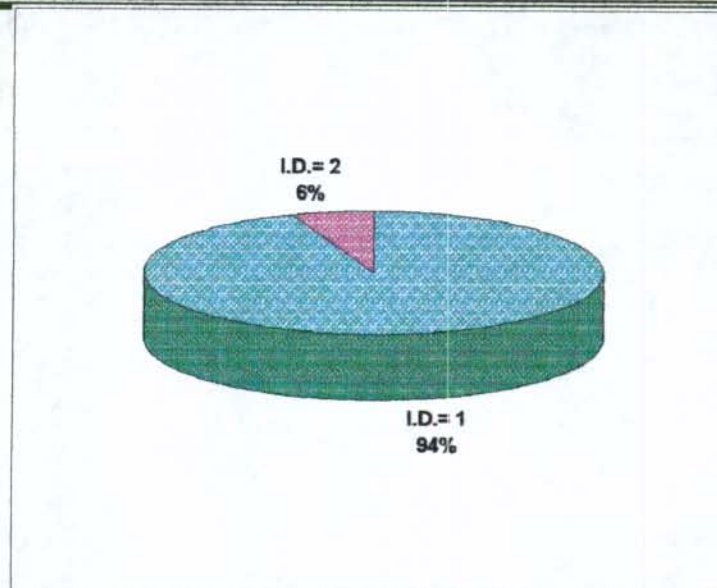
Para tener en cuenta el estado actual de las viviendas, en las encuestas realizadas se determinó el nivel de daño (IDa), determinando los mismo cinco niveles propuestos en la metodología de Leone (1996). La distribución porcentual del IDa en la zona se presenta en la Figura 8.5.

Figura 8.5. Índice de daño actual (según la D.R.M.) en las edificaciones de la zona de estudio.
