FONDO DE PREVENCION Y ATENCION DE EMERGENCIAS

ESTUDIO DE RIESGOS POR REMOCION EN MASA Y DISEÑOS
DETALLADOS DE OBRAS DE CONTROL PROTECCION Y
ESTABILIZACION EN EL BARRIO NUEVA ESPAÑA
LOCALIDAD SAN CRISTOBAL

INFORME FINAL

MAYO 2.000

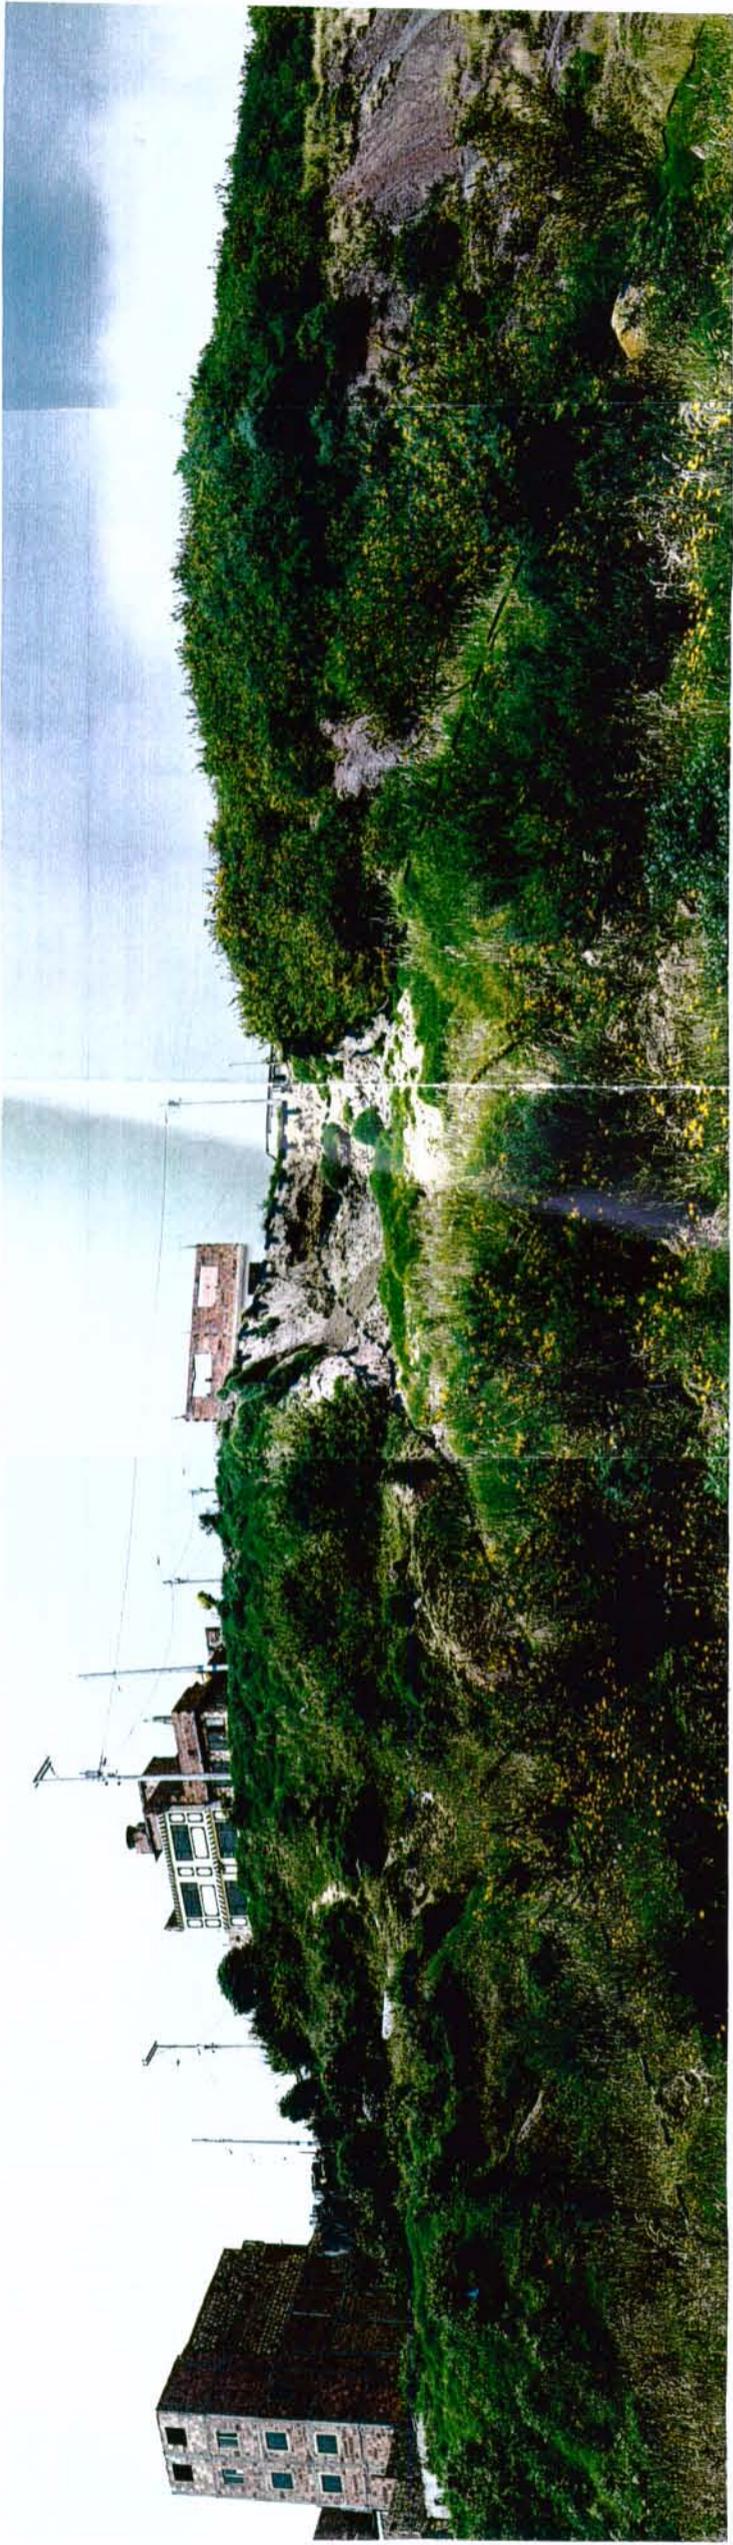
Foto 1. Vista general del barrio Nueva España tomada desde el pie del deslizamiento. Sobre la cima del terreno se ven las casas del barrio que hacen frente a la calle 38 Sur

A la izquierda se ve una construcción de cuatro piso y sótano, fundada sobre un depósito compacto de material compuesto predominantemente por gravas y arenas en matriz limo arcillosa ("recebo"). Este depósito ocupa, en la foto, desde el límite de la edificación mencionada hasta el límite del deslizamiento. (marcado con línea a trazos).

Al centro, en la parte superior, se observa el escarpe que dejó el derrumbe del terraplén de la calle 38 Sur, derrumbe que presumiblemente es de tipo rotacional. Del escarpe para abajo se ha delimitado el depósito reciente, compuesto por material heterogéneo de origen antrópico, el cual está en movimiento hacia la Carretera de Occidente.

A la derecha se ven los taludes de los cortes en la roca arcillosa rojiza, cortes que quedaron de la explotación de material arcilloso extraído para la fabricación de ladrillo

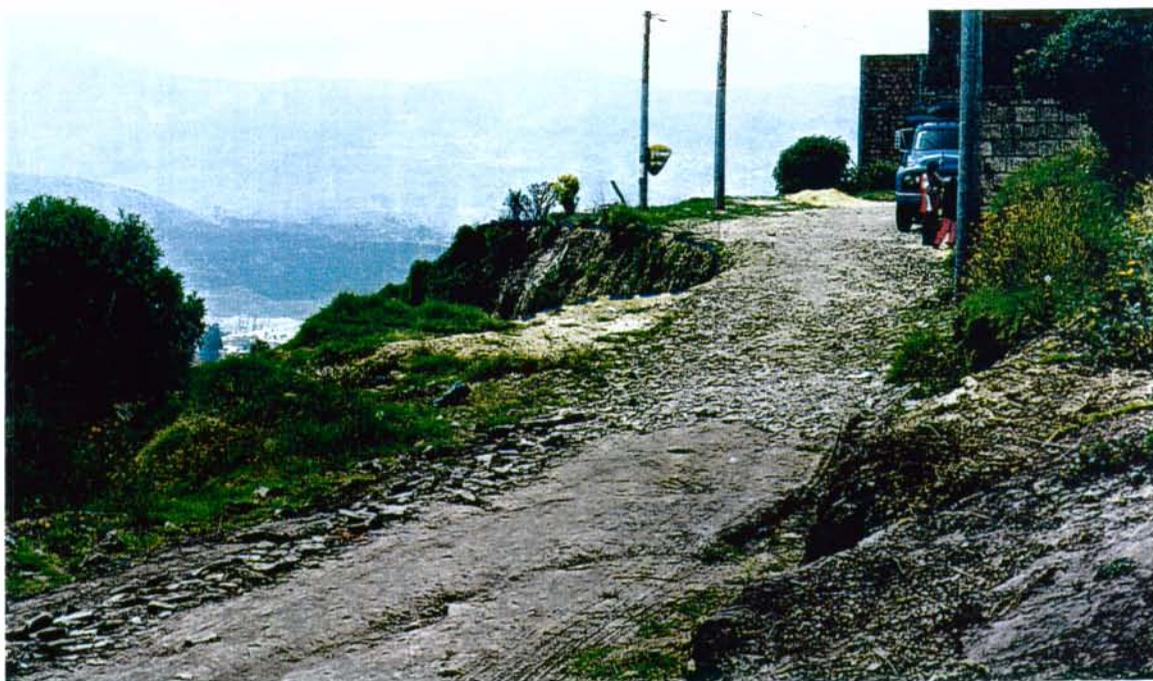
Foto 2. Vista de la calle 38 Sur tomada hacia Occidente.

La calle fue afectada por el derrumbe, del cual se ha delimitado la corona. En la esquina inferior derecha de la foto se ve que la roca parental (arcillolita) está aflorante. Las construcciones del barrio que se observan están fundadas sobre la roca (o su suelo residual).

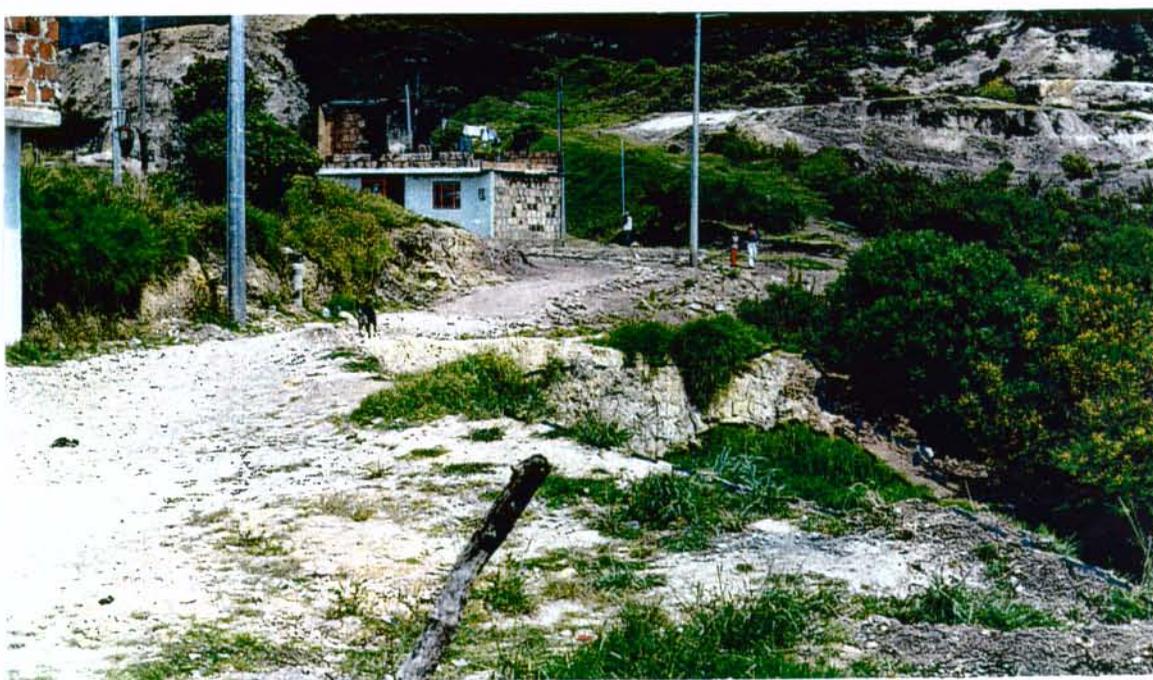
Foto 3 . Vista de la calle 38 Sur hacia Oriente.

Al fondo, a la derecha, se ve expuesta la arcillolita rojiza. Esta misma roca se ve aflorante formando un pequeño escarpe en el flanco oriental del derrumbe.

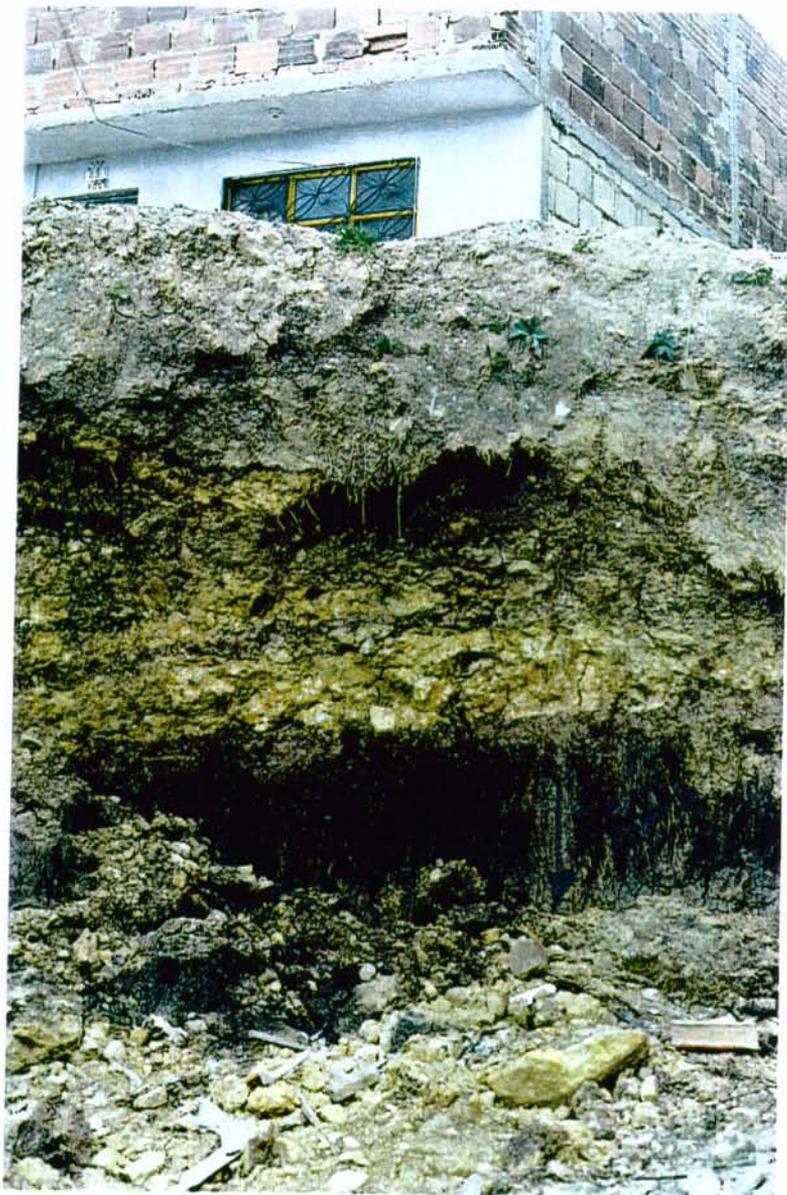
Foto 4 . Vista frontal del escarpe del derrumbe de la Calle 38 - Sur

En la parte superior aparece una primera capa constiuida por un relleno heterogéneo, el cual sirve como piso de la calle.

La tercera capa es el piso natural de la ladera , constituido por suelo orgánico.

En la base del escarpe, a una profundidad de 0.4 m. aparece, según el Sondeo S.I - 1 A, el suelo residual (arcilla habana) que se formó en la parte superior de la roca parental . Esta roca se detectó a 2.50 m.

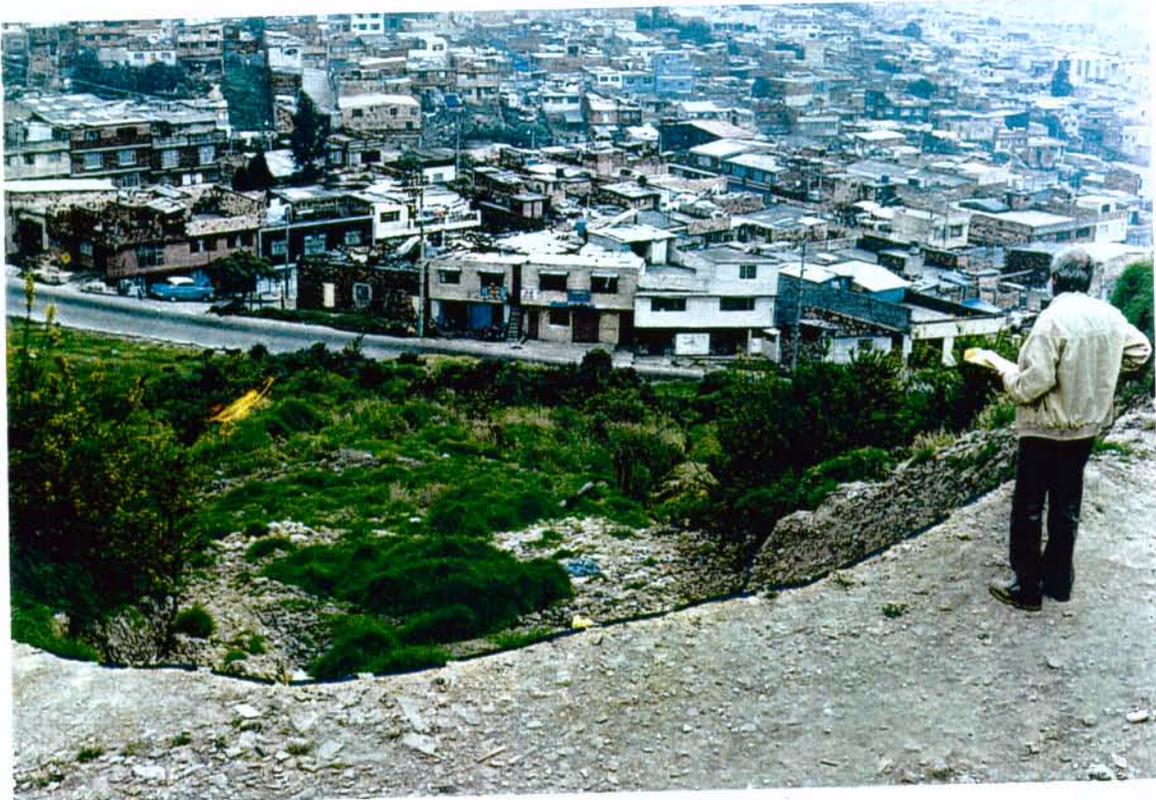
Foto 5. Vista general, desde la corona del escarpe, del depósito en movimiento. Su influencia llega hasta la cuneta de la Carretera de Oriente.

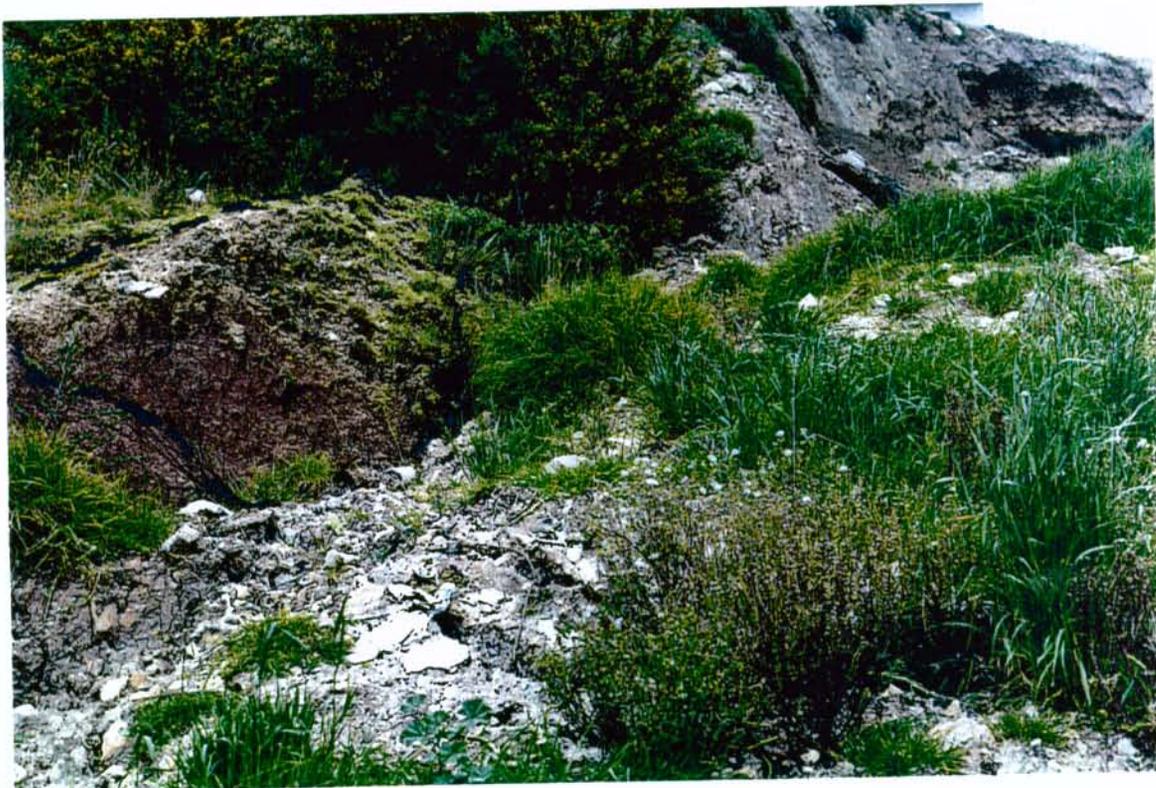
Foto 6. Afloramiento de arcillolita ubicado en la parte media del depósito en movimiento, hacia su costado occidental.
