**EVALUACIÓN DEL PROBLEMA DE  
ESTABILIDAD DEL DESLIZAMIENTO  
OCURRIDO EN EL BARRIO ORQUIDEAS  
COSTADO SUR ORIENTAL DE LA VÍA A  
VILLAVICENCIO CARRERA 5° CON  
CALLE 95c sur, LOCALIDAD USME**

**DICIEMBRE DE 2001**

EVALUACIÓN DEL PROBLEMA DE ESTABILIDAD  
DEL DESLIZAMIENTO OCURRIDO EN  
EL BARRIO ORQUÍDEAS

ALFREDO ISAZA VILLA  
INGENIERO CONSULTOR U.N.

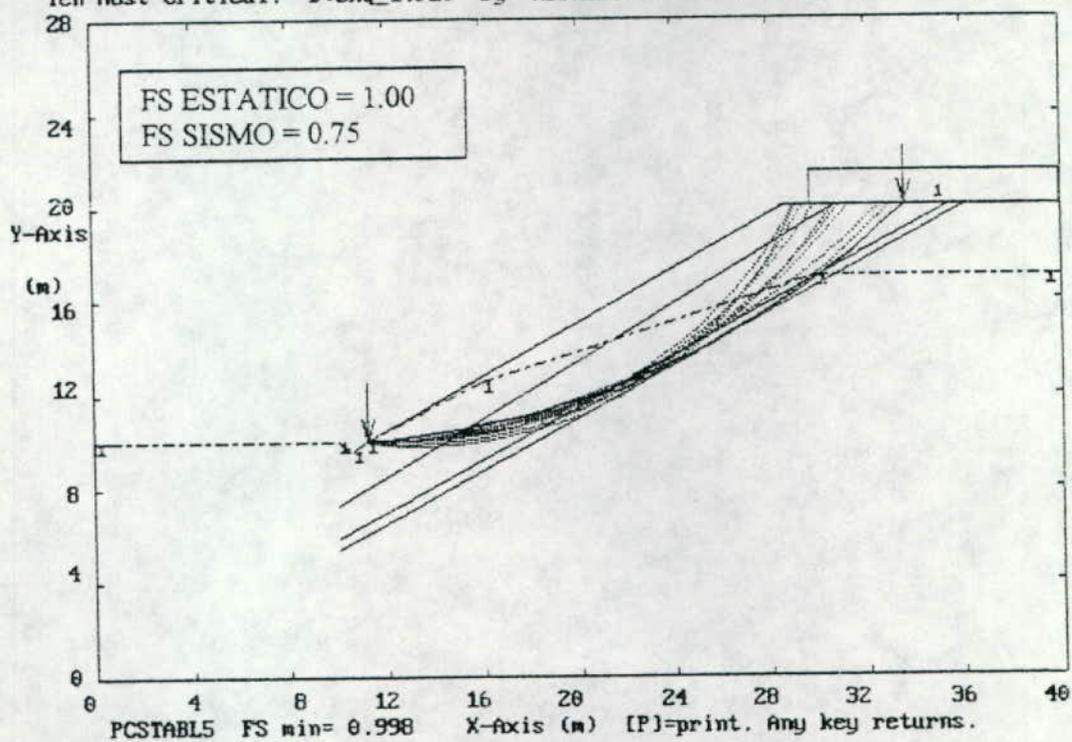
FIGURA 1: MODELO DE ESTABILIDAD DEL TALUD ANTES DE LA FALLA

El primer modelo de estabilidad se reporta en la Figura 1, que corresponde a un talud con pendiente uniforme de 10 m de altura, en donde se determinaron por retroanálisis los parámetros geotécnicos reportados en la tabla 1.

Los factores de seguridad en condición estática de talud seco son del orden de 1.2 y del talud parcialmente saturado del orden de 1.0 (obtenido del retroanálisis) El efecto de un sismo con aceleración horizontal de 0.25 g reduce el factor de seguridad a valores del orden de 0.75.

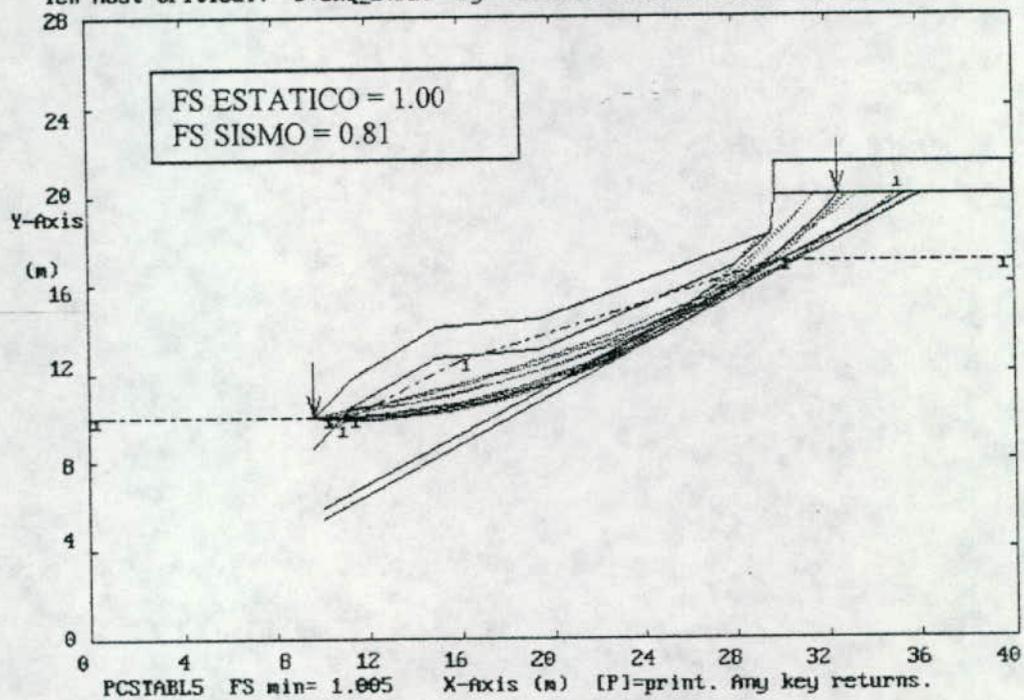
FIGURA 2: MODELO DE ESTABILIDAD DEL TALUD DESPUÉS DE FALLA - SITUACION ACTUAL

En un segundo modelo de talud fallado (condición actual) con parámetros residuales de resistencia al corte ( $c'_r = c'/3$ ,  $\phi'$ ) se obtienen los siguientes resultados:

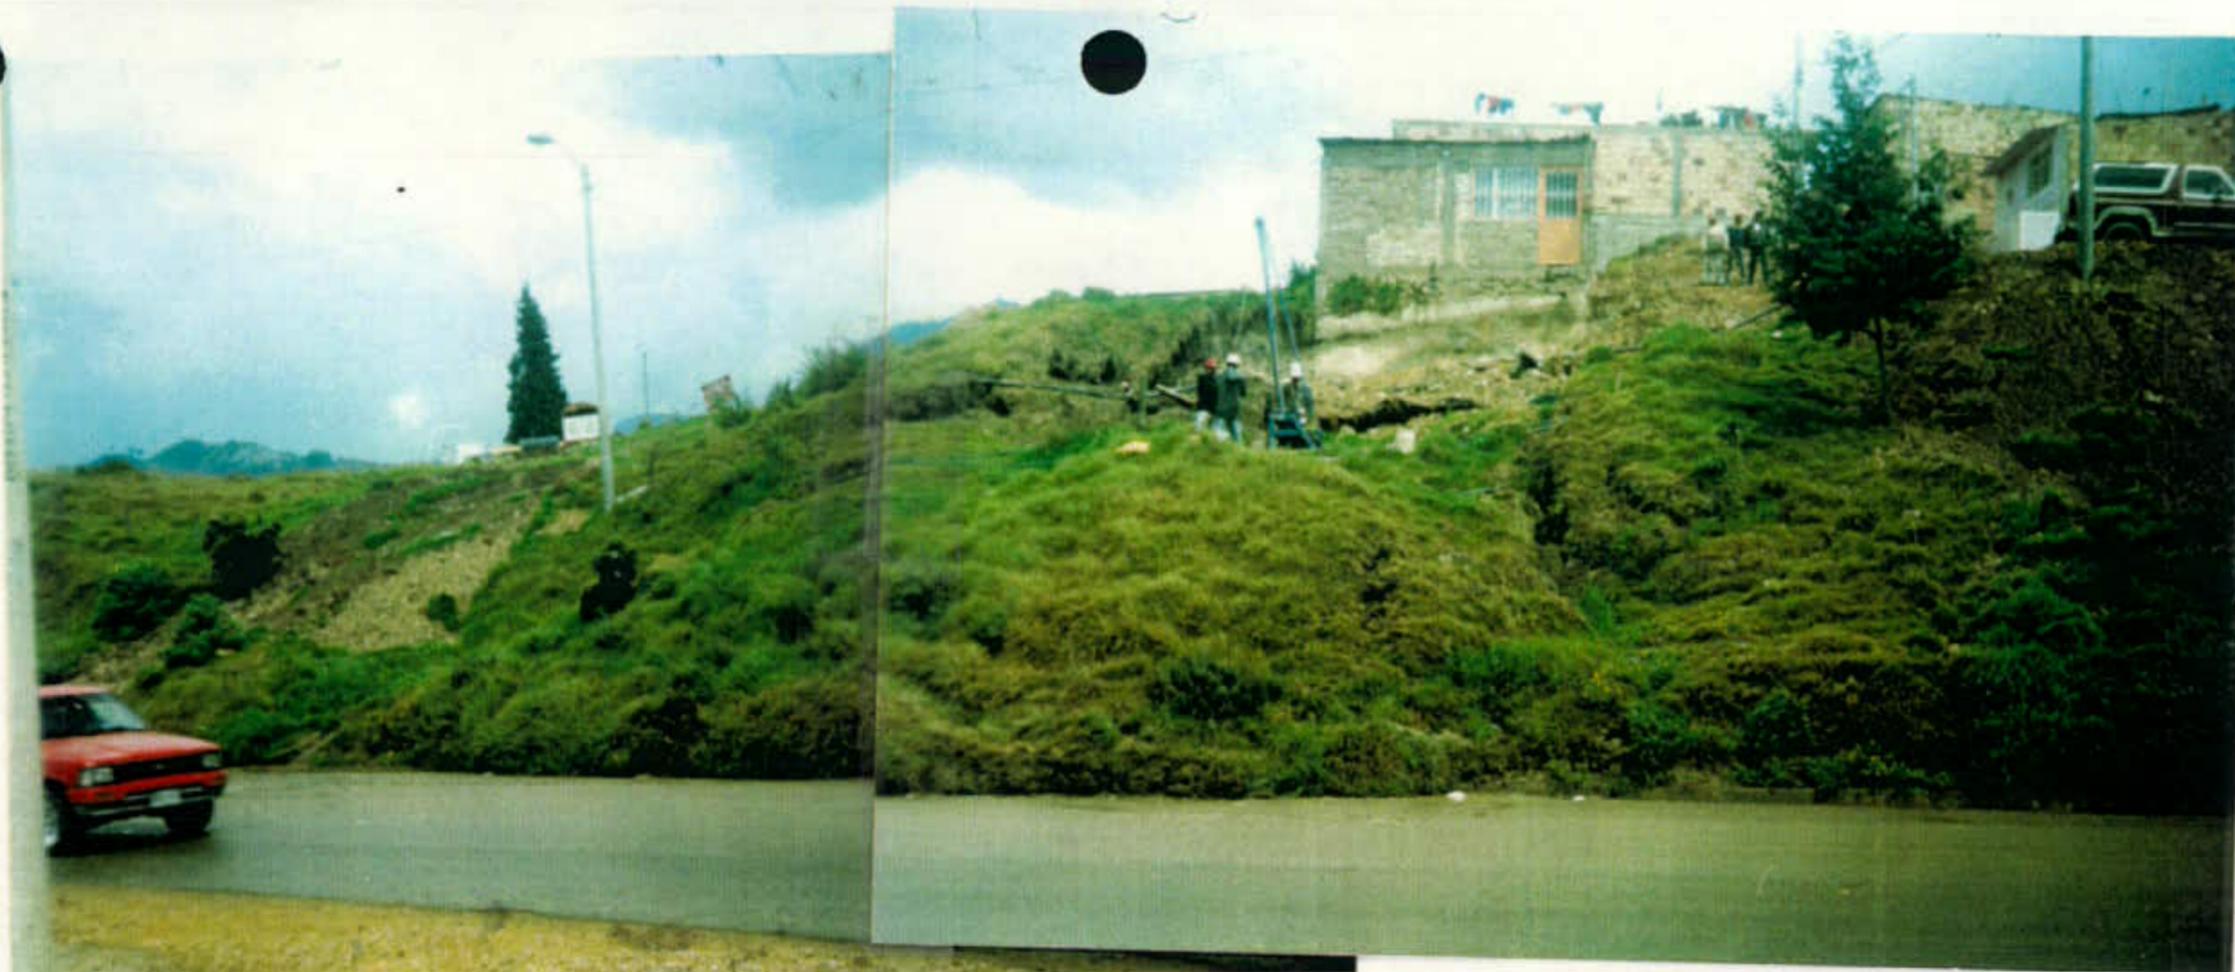
También se encontraron señales de humedad en el escarpe del deslizamiento, que indica la proveniencia de agua infiltrada detrás de la zona inestable. (**fotografía 1 y 2**) Por otra parte el talud del costado sur adyacente al flanco izquierdo del deslizamiento, presenta vegetación fresca de color verde que evidencia la presencia permanente de agua infiltrada en el suelo que aflora en la base del talud. (**fotografía 1**)

**FOTOGRAFIA 1:** (2001-11-26): Vista general del deslizamiento tomada desde el costado occidental de la carrera 5ª, a la altura de la calle 95C sur. El deslizamiento afectó el talud de corte de la vía en donde se encontró una capa de suelo residual arenoso del orden de 4 m de espesor. El deslizamiento se produjo desde el lindero de la casa de un piso y un lote vecino e invadió la cuneta de la vía en la parte baja; el deslizamiento comprometió una franja de terreno del orden de 17.5 m de largo (dirección del movimiento de falla) x 30 m de ancho (en la banca de la vía). La zona adyacente al flanco izquierdo del deslizamiento presenta señales de humedad (zona con vegetación verde) y barrigas en la superficie del talud que indican movimientos lentos y condiciones precarias de estabilidad de dicho sector.

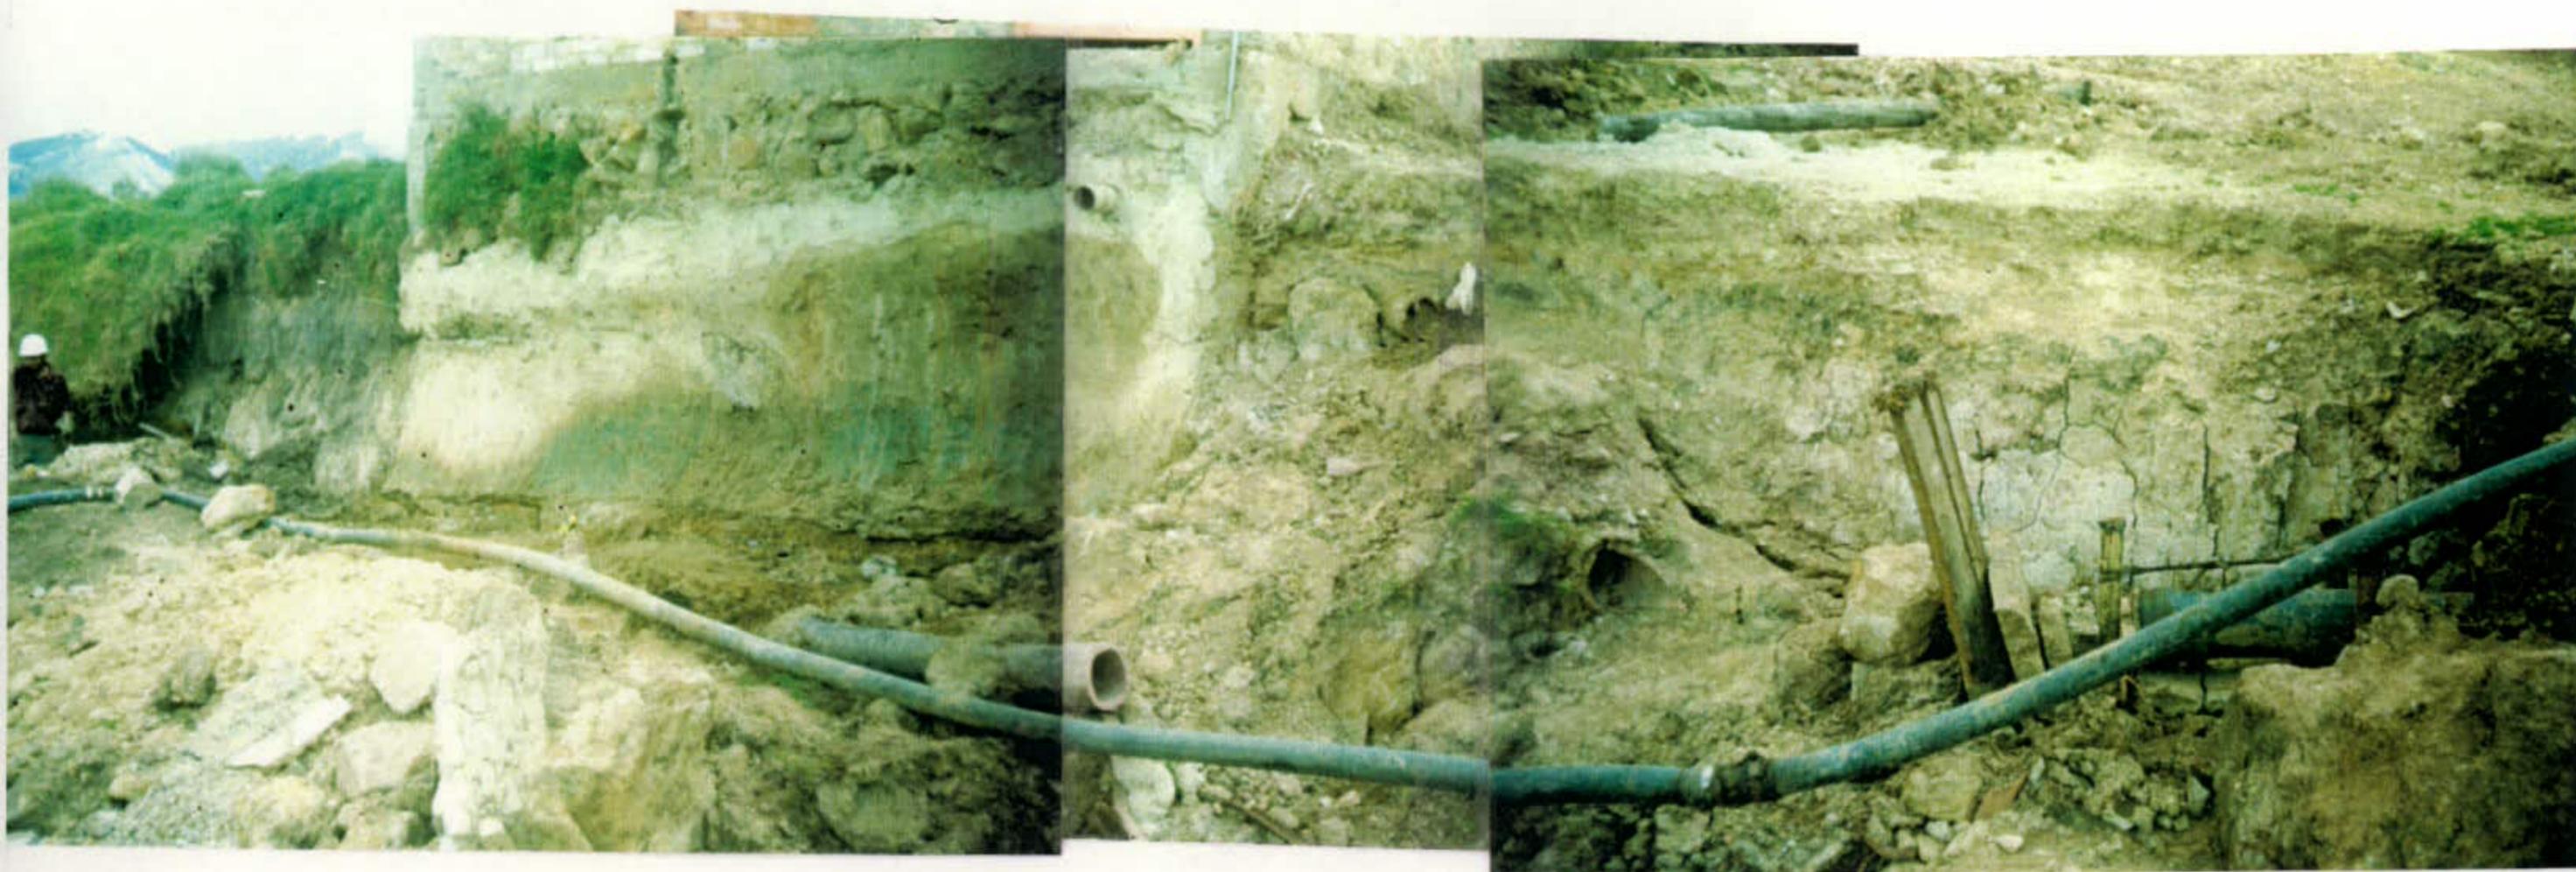
**FOTOGRAFIA 2:** (2001-11-26): En la parte alta del deslizamiento se generó un escarpe de 3.0 m de altura que dejó al descubierto los cimientos de la casa de adyacente y cizalló tuberías de aguas negras y una línea de conducción de agua potable que se prolongaba en la parte alta del deslizamiento. En el escarpe, se observó agua infiltrada debajo de la casa que se refleja por una tonalidad gris oscura en el pañete colocado en la superficie vertical. En un apique efectuado adyacente al escarpe se encontró que la casa está apoyada sobre suelo residual arenoso frágil, con señales de erosión interna.

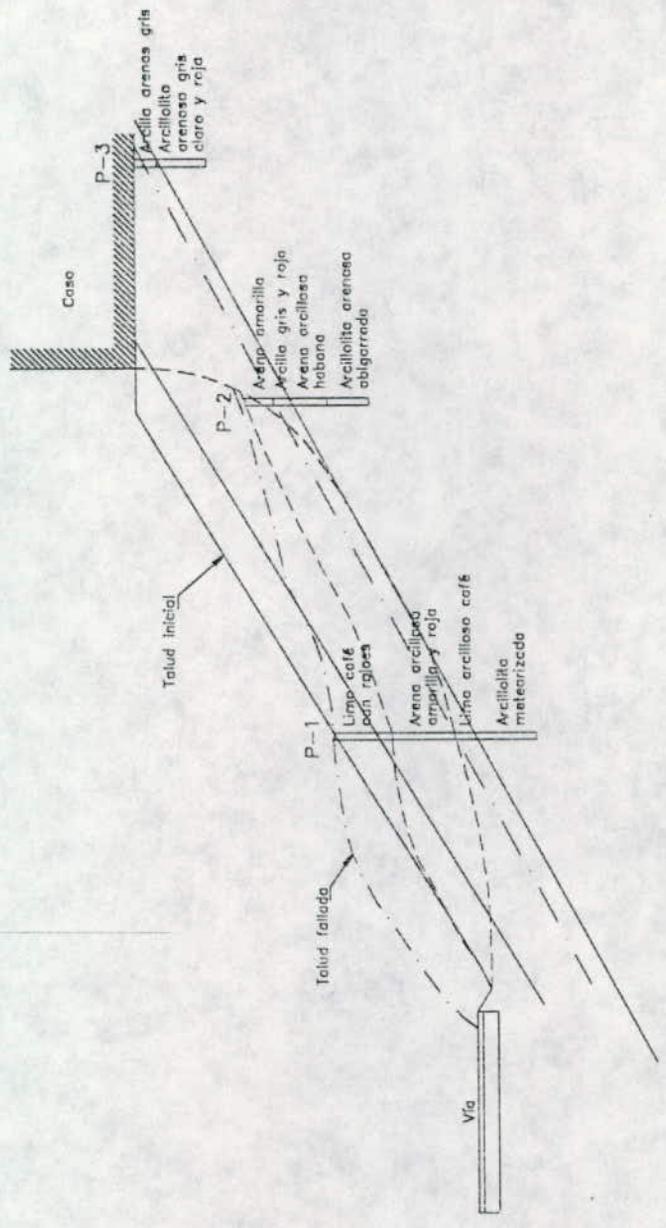
FIGURA B2

La superficie de falla en el sitio de la perforación se encontró entre 3.5 y 4.1 m de profundidad en donde se encontró una capa de limo café en estado húmedo y blando; la totalidad de la superficie del talud se encontró cubierta por pasto. El mecanismo de falla corresponde a un hundimiento, con superficie de falla compuesta controlada por la presencia de la capa de limo café.

En la **Figura B2** se presenta una sección del deslizamiento con la interpretación del perfil estratigráfico del área estudiada. Con base en el registro de las tres perforaciones se pudo establecer el contacto entre el suelo residual arenoso y el sustrato de roca de arcillolita parcialmente meteorizada.
