## Sitio 3 Barrio Valles de Cafám

### Diagnóstico Técnico No. DI-2199 DT-003

Localidad:	Usme (05)
Barrio:	Valles de Cafám
UPZ:	58 Comuneros
Dirección	Carrera 46 Este No. 94-93 Sur
Tipo de Riesgo:	Deslizamiento y obstrucción del cauce originado por socavación en la margen derecha de la quebrada.

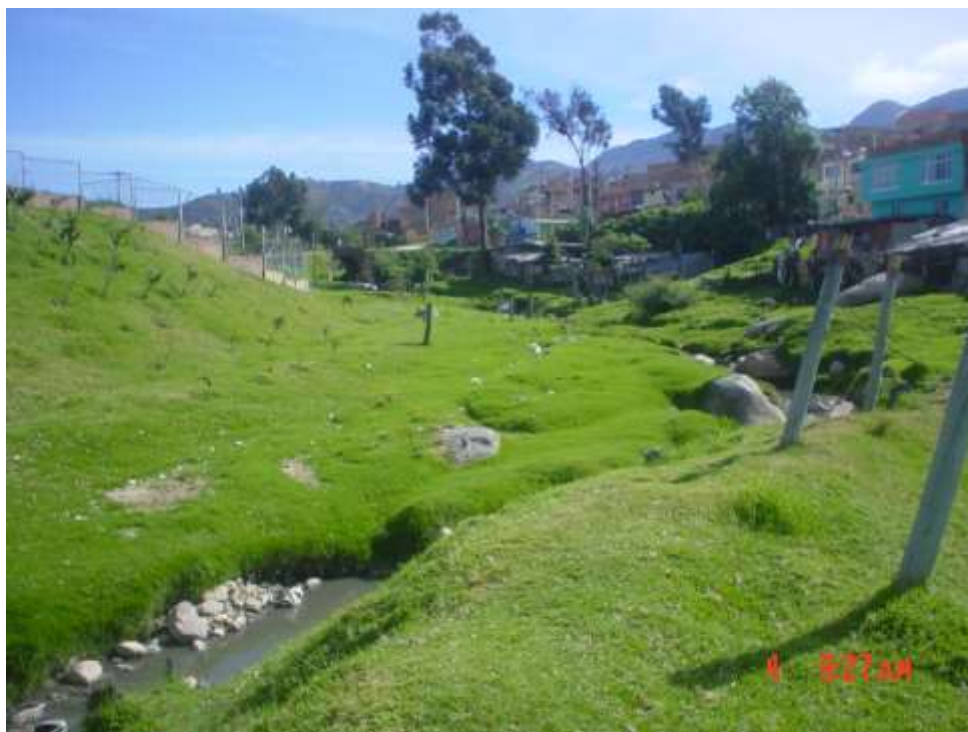
Fotografía 3-3 Vista hacia aguas arriba de la quebrada desde el bebedero de ganado. Obsérvese la curva a la derecha que hace el cauce debido a la obstrucción generada por el rellero.

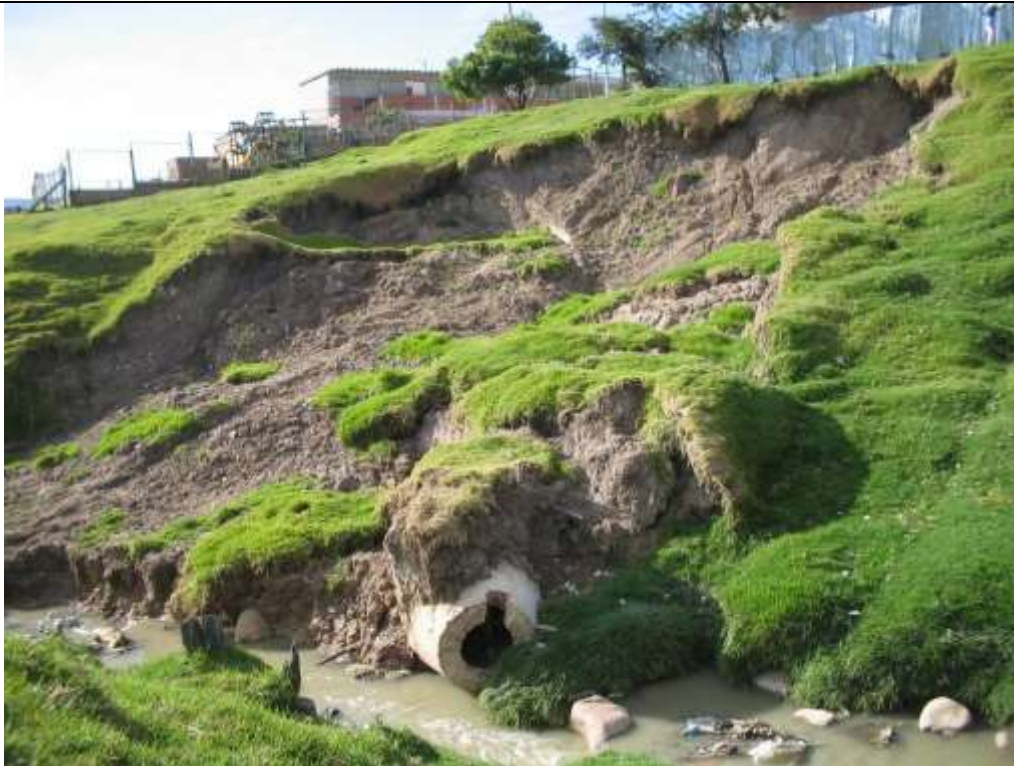
Fotografía 4-2. Evidencia de socavación lateral por parte de la quebrada Yomasa.

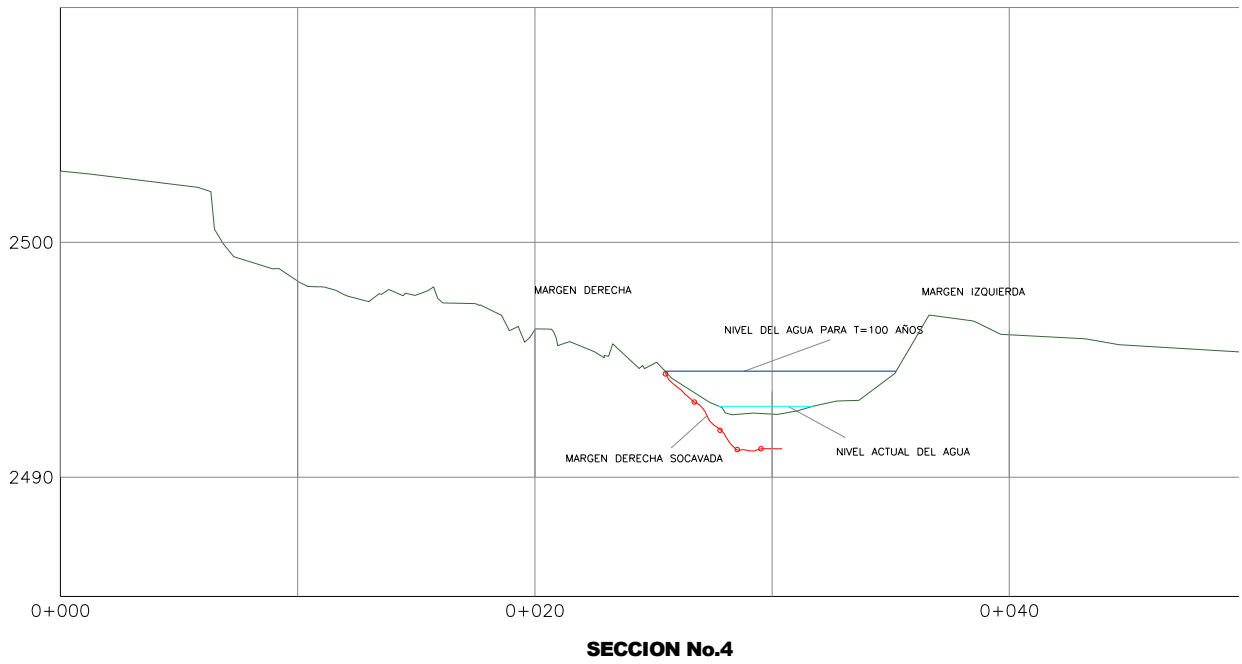
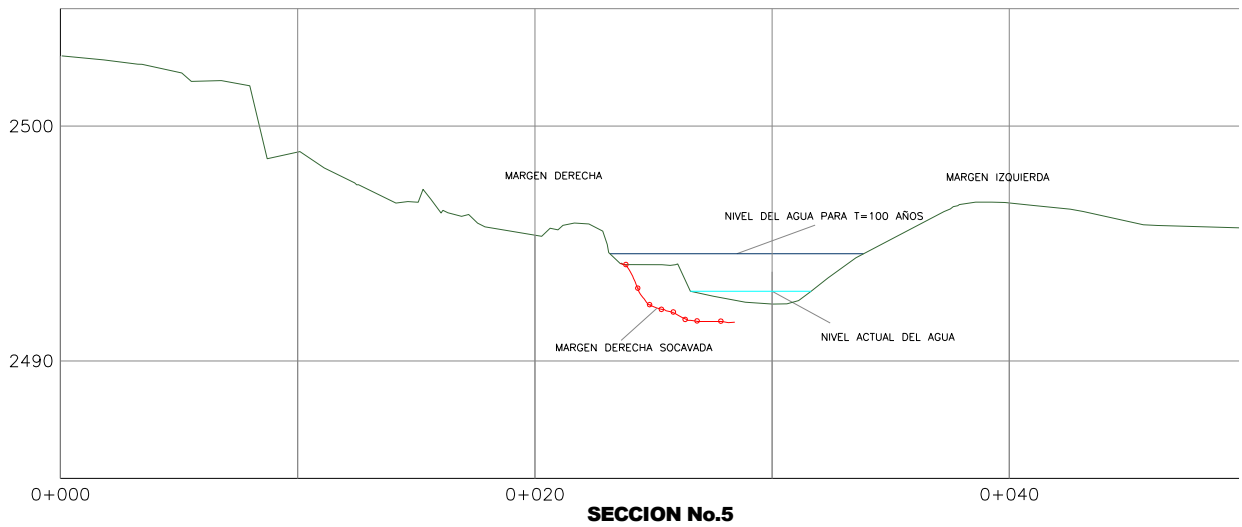
Figura 5-6 Socavación en la margen derecha a la altura de las secciones 4 y 5

En la Figura 5-6 se presentan las márgenes derechas de las secciones 4 y 5, con indicación del nivel correspondiente a la crecida de 100 años de recurrencia y el fondo socavado por la misma.
