Sitio 10 Talud Barrio Lucero Medio

Localidad:	Ciudad Bolívar
Barrio:	Lucero Medio
UPZ:	67 Lucero
Dirección	Calle 69C # 18-50 Sur
Tipo de Riesgo:	Caída de rocas y deslizamientos superficiales de rellenos antrópicos y depósitos de ladera.

El FONDO DE PREVENCIÓN Y ATENCIÓN DE EMERGENCIAS DE BOGOTÁ- FOPAE suscribió con el CONSORCIO IGR el contrato de consultoría CONS 453 de 2004 para la “Elaboración de Diseños de obras, presupuestos y especificaciones técnicas en sitios afectados por emergencias debido a la reciente temporada de lluvias, con prioridad en la Localidades de Ciudad Bolívar, Usme y Rafael Uribe Uribe de Bogotá D.C.”.

El propósito de este informe es dar las recomendaciones necesarias para controlar el movimiento de remoción en masa que afecta actualmente al barrio Lucero Medio a la altura de la calle 69C con carrera 18 Sur.

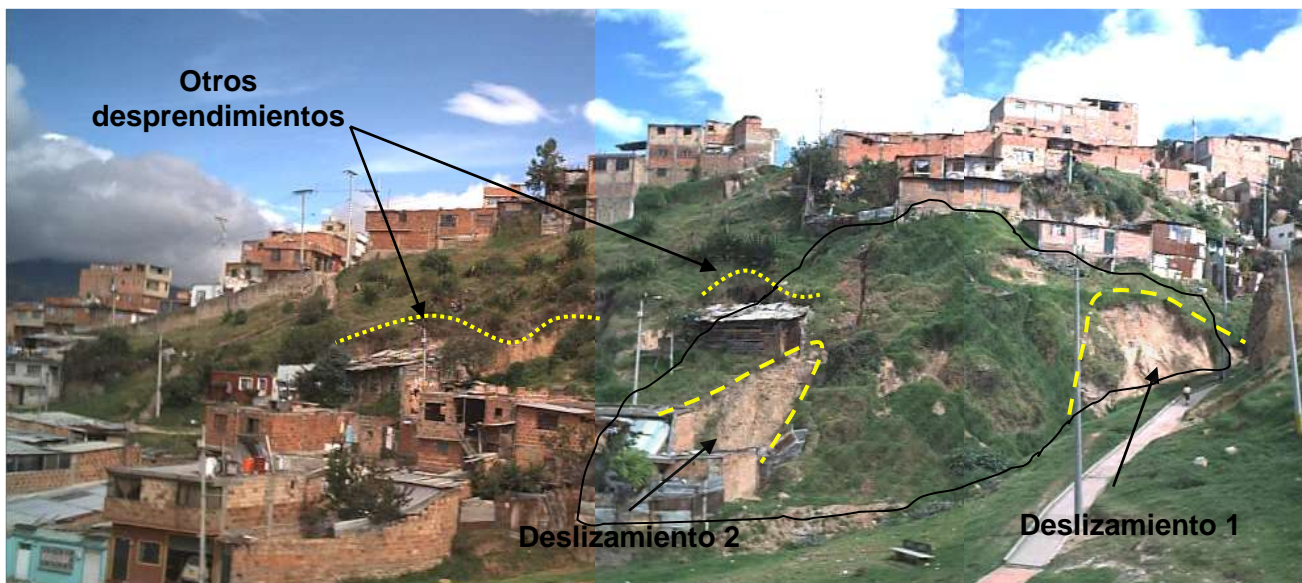
Es importante anotar que, en general, la ladera que constituye la zona de estudio presenta evidencias de inestabilidad en la cara que da hacia la quebrada, marcada por las formas rugosas (Fotografía 3-6). Sin embargo, es importante anotar que en donde la ladera conserva su cubrimiento con el coluvión antiguo, no se observaron rasgos que marcaran inestabilidad. Ésta ocurre en las zonas donde el coluvión fue cortado y se permitió el afloramiento de arcillolitas alteradas a suelos residuales arcillosos de alta plasticidad o areniscas brechadas por acción tectónica (muy susceptibles a la erosión).

Fotografía 3-6. Panorámica de la zona de estudio. Nótese las formas que evidencian inestabilidad en la ladera adyacente a los deslizamientos 1 y 2 (area achurada) los colores más claros (menor humedad) y la ausencia de formas rugosas en el área ladera arriba de los desprendimientos menores.

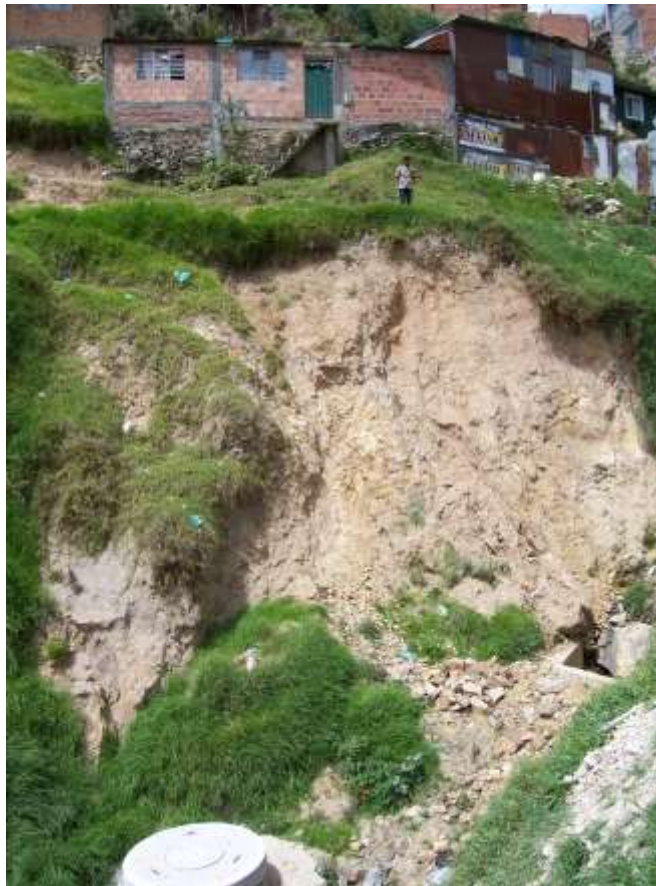
El deslizamiento es somero (Fotografía 3-7) e involucra areniscas, lodolitas, coluvión antiguo y delgados rellenos antrópicos (en los que predomina basura). El proceso en la parte baja fue facilitado por la existencia de planos de discontinuidades con estrías de fricción dentro de la arenisca que fueron humedecidos por la disposición inadecuada de aguas servidas de las viviendas ubicadas en la parte alta. No obstante lo anterior, es posible que en algunos puntos de la pata de este deslizamiento ocurra socavación lateral con bajas tasas de avance. El material deslizado se encuentra moderadamente húmedo.

En la parte alta: Botaderos antrópicos de ladera, coluvión antiguo y suelos residuales arcillosos; en la parte media y baja, areniscas cuarzosas de grano medio, subangulares a redondeados, bien seleccionados y con cementación moderada a buena. Los macizos rocosos en esta unidad se encuentran intensamente diaclasados, con abundantes fallas, evidenciadas por estrías de fricción.

- Altura: 8 metros
- Ancho: 8 a 10 metros
- Espesor: 1 m aprox.

Fotografía 3-7. Panorámica del Deslizamiento 1. Nótese la alta humedad, el fracturamiento de las rocas involucradas y la presencia de viviendas en la parte alta.

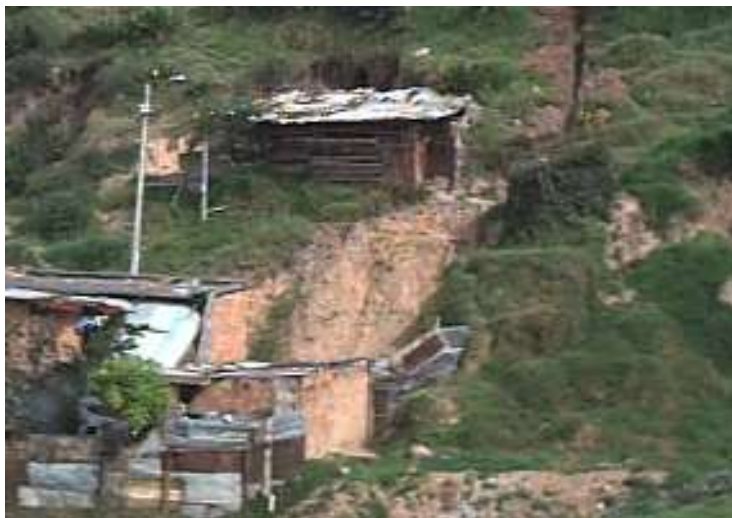
Deslizamiento traslacional retrogresivo somero (Fotografía 3-8). Es probable que los materiales involucrados hayan sido reblandecidos por aguas servidas y detonado el proceso por las lluvias. Según testimonios, en la parte más oeste se han generado pequeños flujos de lodos en periodos de lluvias (reactivaciones puntuales)

Al parecer se despató el talud quitando el coluvión antiguo hasta hacer aflorar la roca arcillosa (alterada a suelos residuales de alta plasticidad) que subyace el coluvión en la parte baja del talud (Fotografía 3-9). Lo anterior, unido con el reblandecimiento de los materiales en la parte superior por vertimiento no controlado de aguas servidas (también alimentando el material arenoso por debajo del coluvión antiguo) hicieron posible el deslizamiento.

Fotografía 3-8. Panorámica del Deslizamiento 2. La casa en la parte superior vertía aguas incontroladamente que alimentaron materiales susceptibles (a la erosión las arenas de la parte alta y al flujo los residuales arcillosos de la parte baja) que fueron destapados en los cortes

realizados por las viviendas de la parte alta y de la parte baja.

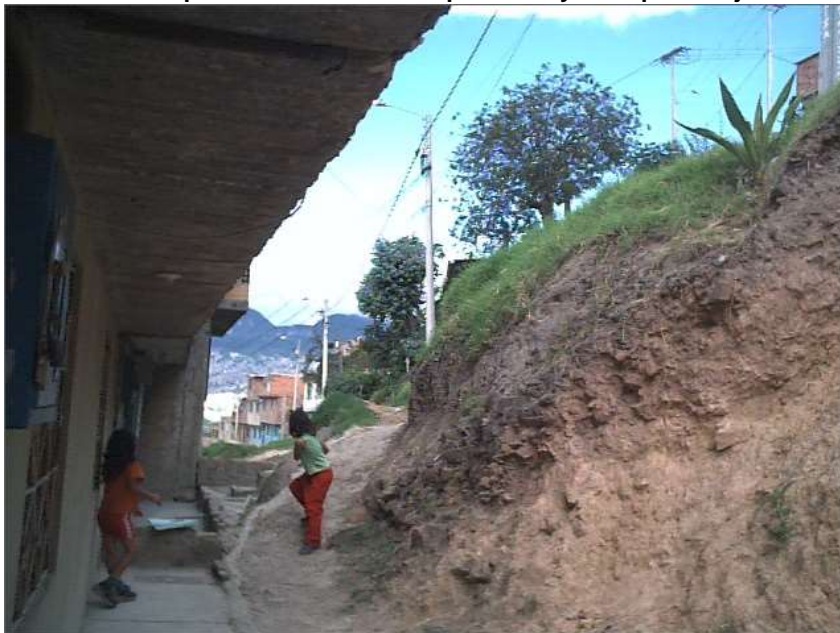
Fotografía 3-9. Despate del talud, quitando el coluvión antiguo que es el material de mejores condiciones de resistencia. Parte baja del Deslizamiento 2.

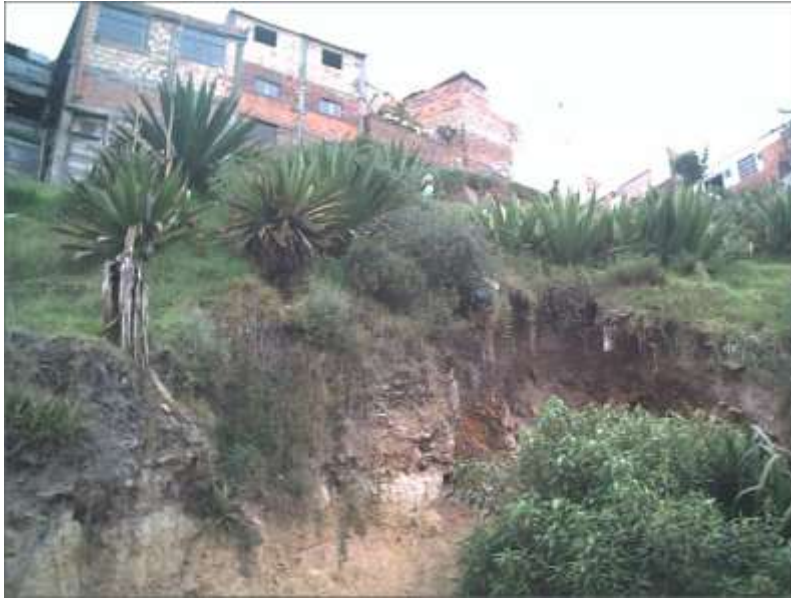
Fotografía 3-10. Pequeño deslizamiento ubicado en la interfase coluvión - arenisca brechada - arcillolita.

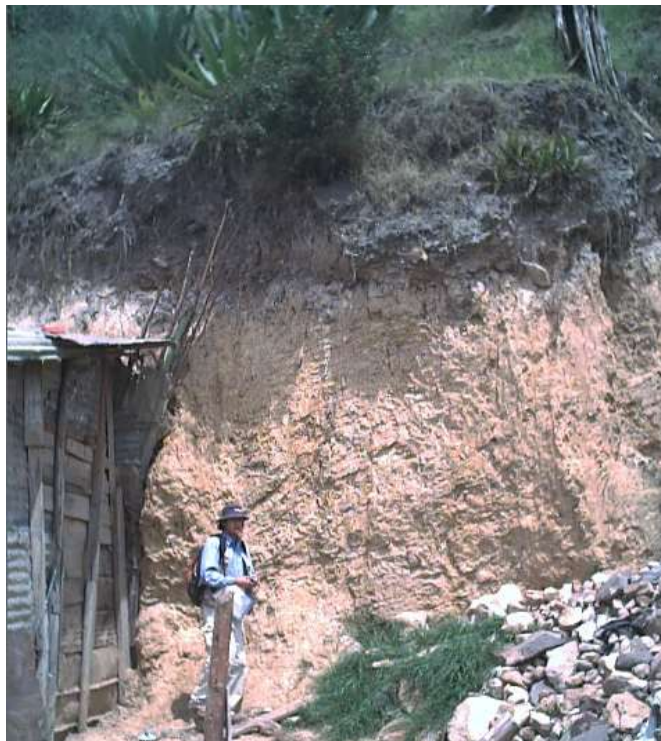
Fotografía 3-11. Desprendimientos de coluvión y flujos menores, asociados con desgate de talud y saturación de materiales en las épocas de lluvias.

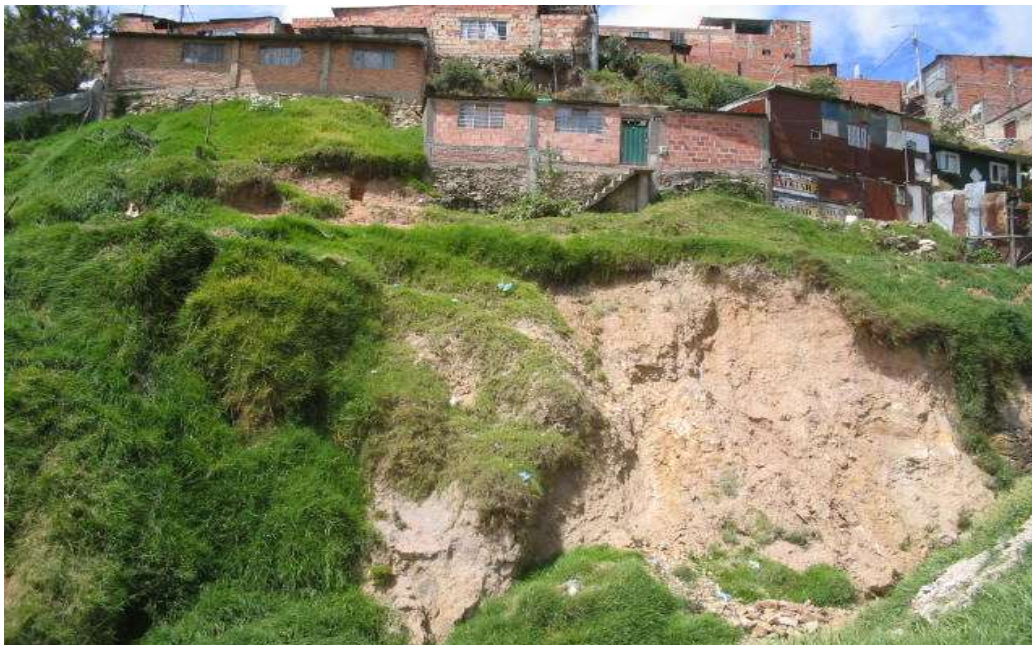
En los escarpes de los cortes para las casas y en los flujos de detritos se ha perdido la capa orgánica y el horizonte superficial, quedando expuesto el material subsuperficial al proceso de erosión. (Foto 4-3).

Foto 4-3 Material parental expuesto a procesos erosivos.

- Fomento de la cobertura vegetal en toda la zona desforestada mediante biomantos con el fin de evitar la infiltración de la escorrentía y aumentar la cohesión en los estratos superiores que presentan mayores posibilidades de falla.
