## Sitio 2 Barrio Juan José Rondón

### Diagnóstico Técnico No. DI-2213

Localidad:	Ciudad Bolívar
Barrio:	Juan José Rondón
UPZ:	66 San Francisco
Dirección	Calle 68A Sur con Carrera 20A
Tipo de Riesgo:	Falla de protección superficial, Afectación de viviendas.

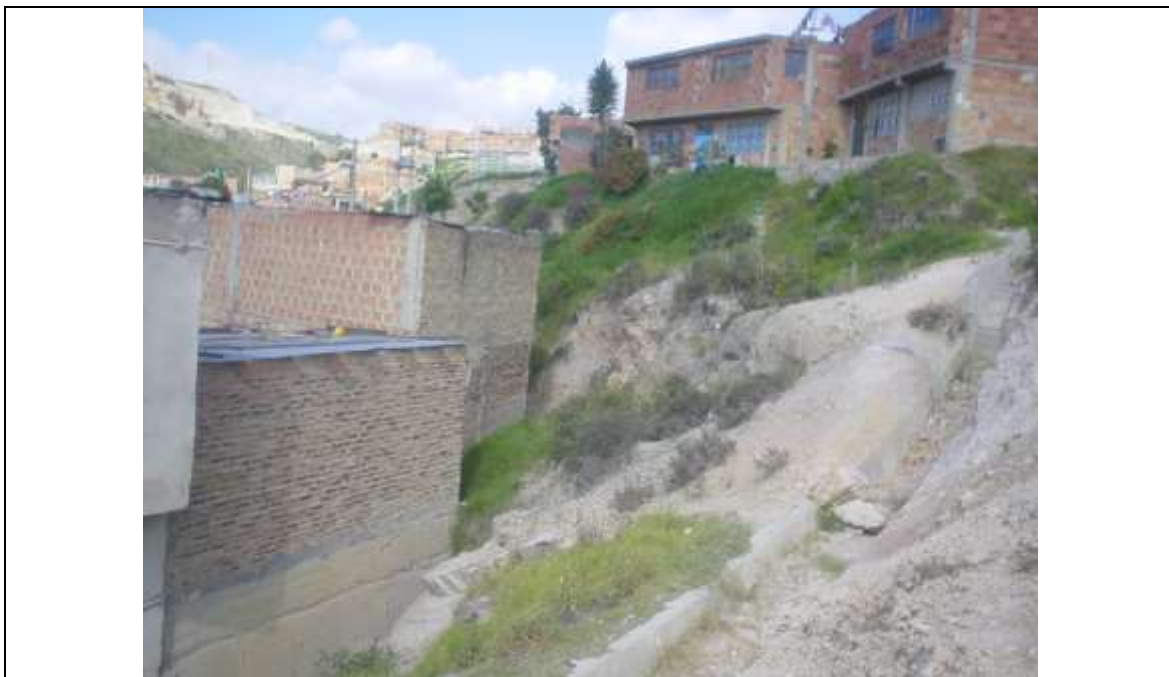
Las estructuras de drenaje localizadas en la parte superior de la ladera, aunque no evidencian falla estructural, si presentan problemas de colmatación y erosión en sus inmediaciones (Fotografía 3-1) En la parte baja estas estructuras de conducción presentan dilataciones con el recubrimiento de mortero de hasta 5.0 cm como se puede observar en la Fotografía 3-2. Por otro lado el recubrimiento de malla mortero en la parte baja del talud, así como la empradización con cespedón presentan problemas de desprendimiento lo que genera presencia de materiales deslizados en la parte inferior de la ladera, evento que afecta actualmente dos viviendas localizadas en la Calle 68A Sur con Carrera 20A (Fotografía 3-3). Lo anterior, de acuerdo con información suministrada por el DPAAE, son evidencias de un fenómeno de remoción en masa que se generó en la temporada de lluvias pasada.

Fotografía 3-1 Colmatación de estructuras de conducción de aguas lluvias y erosión en la zona aledaña debida a las fuertes pendientes.

Cabe anotar que dada la erodabilidad de la zona, la posibilidad de colmatación de los canales y la susceptibilidad al deterioro de los cortaflujos es recomendable ejecutar limpiezas y mantenimientos preventivos a estas obras, y en general a todas las obras de drenaje antes del inicio de las temporadas invernales.

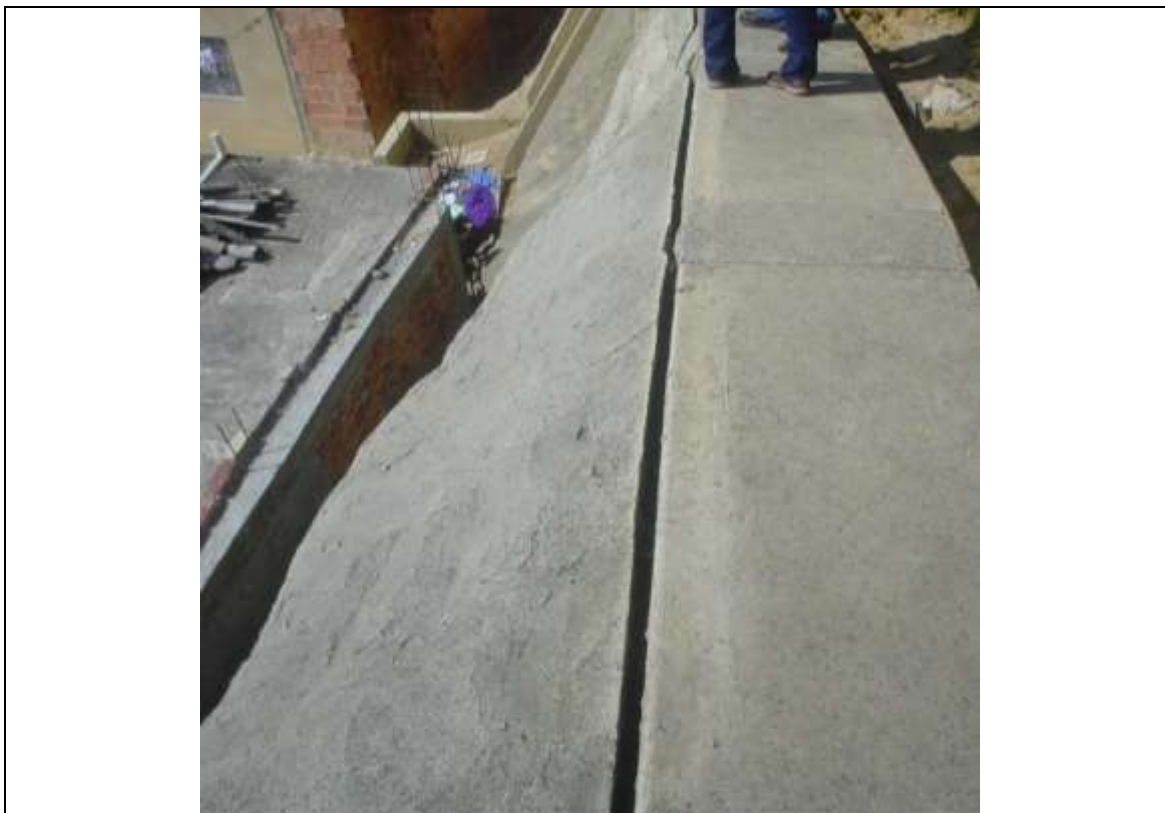
Fotografía 3-2 Dilatación entre las estructuras de drenaje y el recubrimiento de malla mortero.

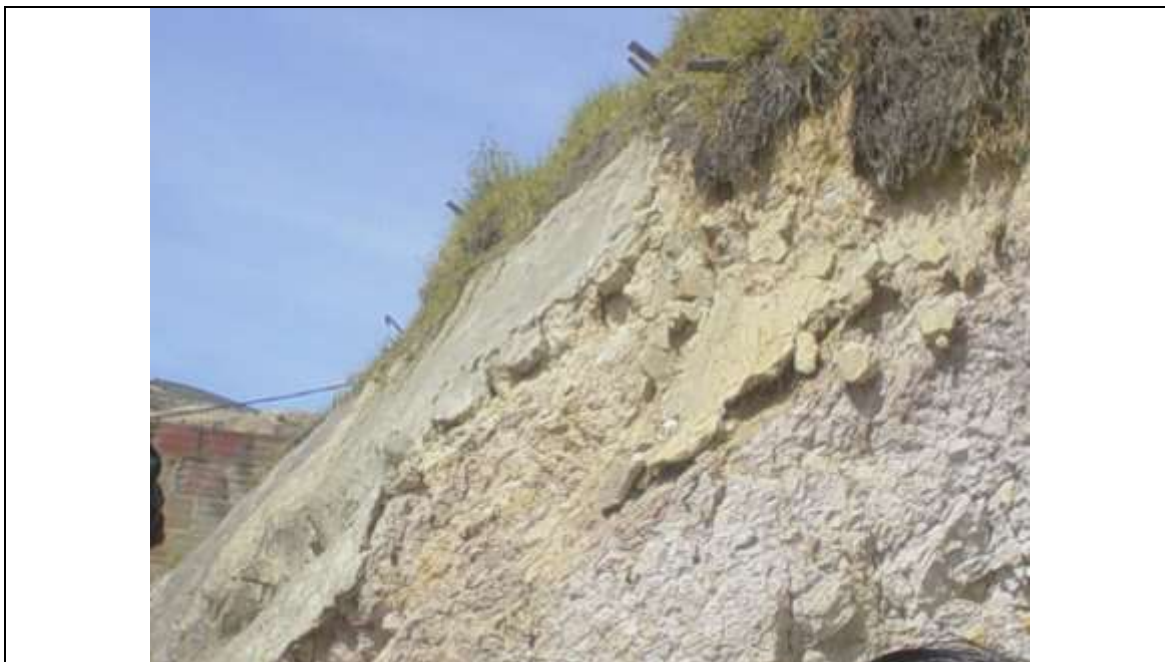
Fotografía 3-3 Desprendimiento de recubrimientos de cespedón y malla mortero.

Por otro lado, como complemento al incremento de la estabilidad en la zona actualmente recubierta con malla-mortero, se recomienda como obra secundaria que en el momento en que la protección mencionada se deteriore, se realice una protección similar a la recomendada en las obras prioritarias y consistente en la conformación de una retícula de

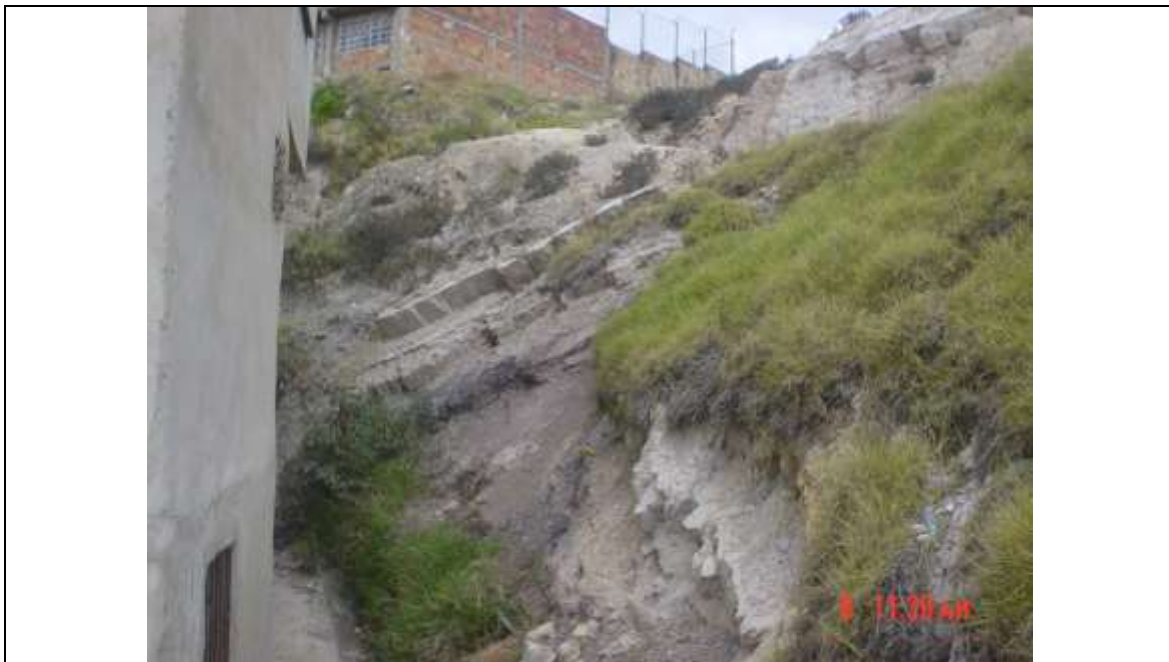
En el corte ubicado hacia el occidente se observa desprendimiento y caída de bloques de arenisca muy fracturada (el volumen aproximado del bloque más grande que se observa desprendido es de 0,1 m<sup>3</sup>)

**Fotografía 4-1 Areniscas fracturadas con posibilidad de desprendimiento de bloques en el corte ubicado hacia el occidente de la zona de estudio. Nótese la desfavorabilidad del corte paralelo a la dirección en que se tomó la fotografía.**

Para el control de la caída de bloques se propone como obra prioritaria el retiro de bloques sueltos y el control de las aguas de escorrentía para disminuir la infiltración, mediante la construcción de una cuneta que recoja la escorrentía de la parte alta del talud y la conduzcan hacia las cunetas existentes.

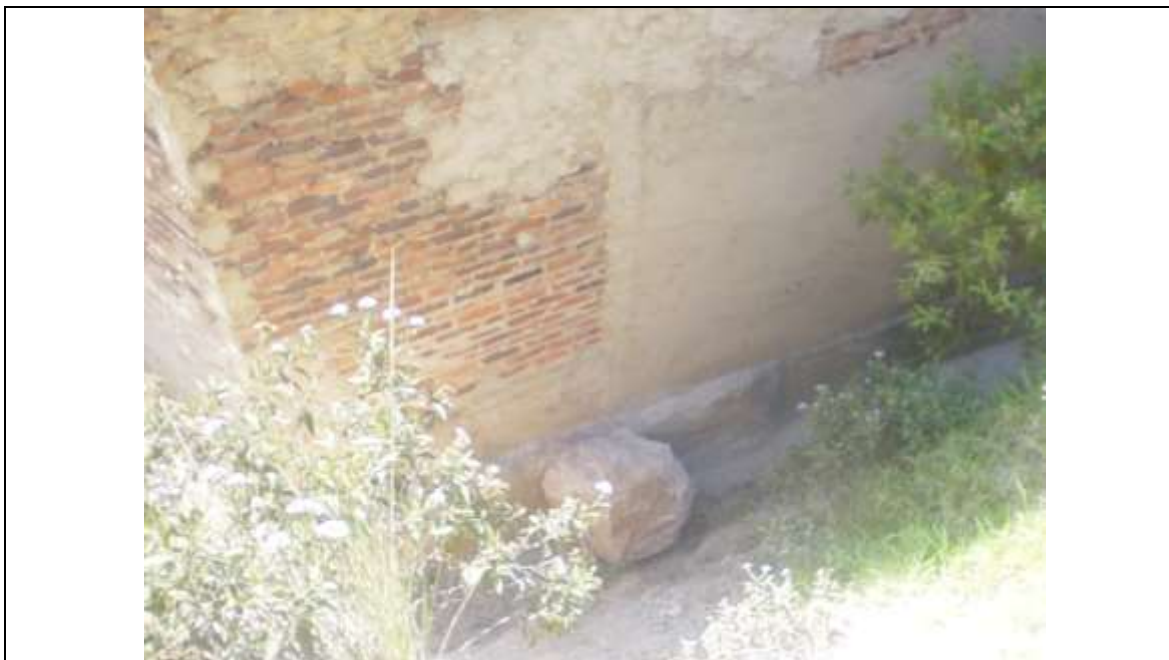
**Fotografía 4-2. Bloque de arenisca con volumen aproximado de 0,1 m<sup>3</sup>, observado en el talud de corte de la zona occidental.**

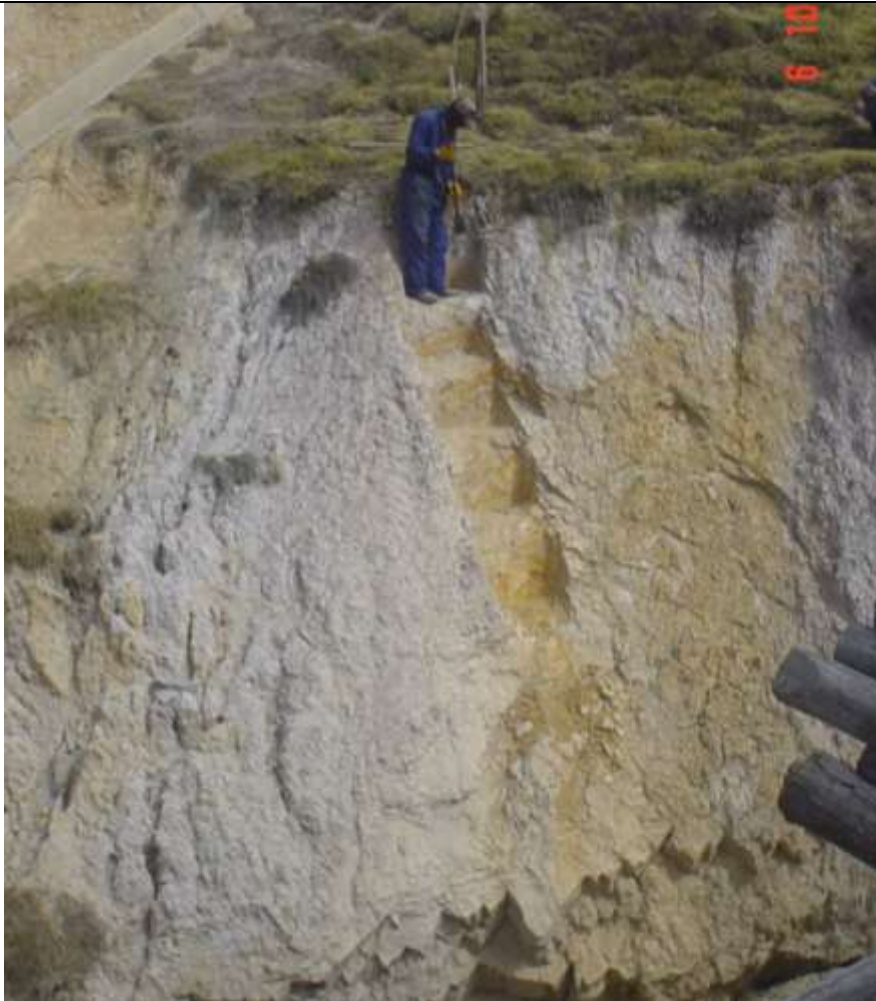
**Fotografía 4-3 Arcillolitas poco fisibles, alteradas a suelos residuales arcillosos de plasticidad media a alta, que suprayacen areniscas fracturadas.**

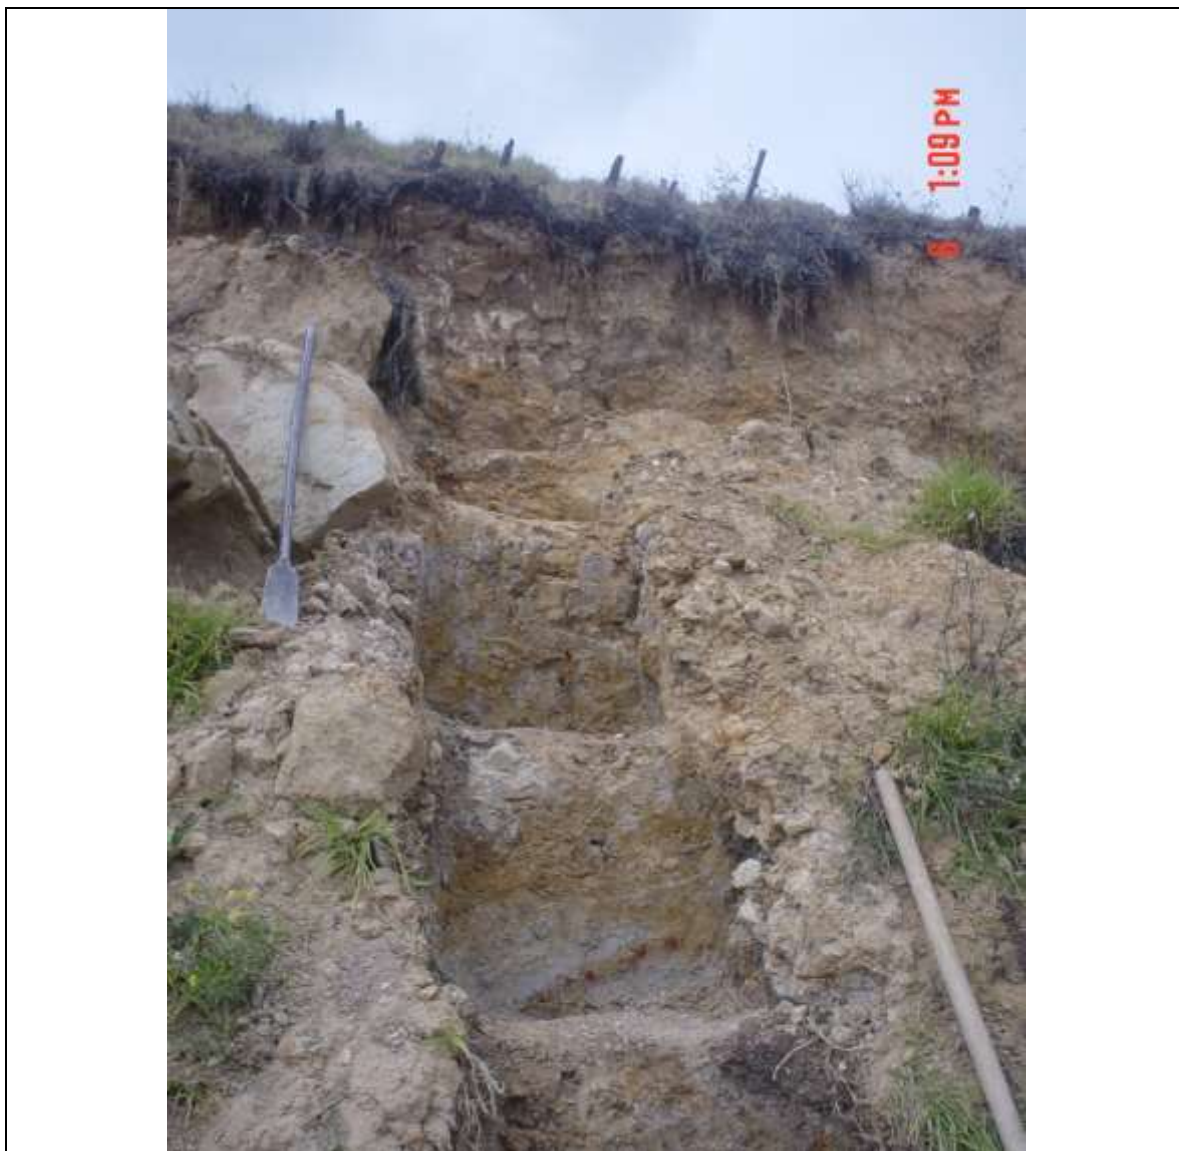
**Fotografía 4-4 En la parte superior, coluvión antiguo que suprayace un suelo residual arenoso, con grandes bloques de arenisca y en la parte inferior, suelo residual arcilloso.**

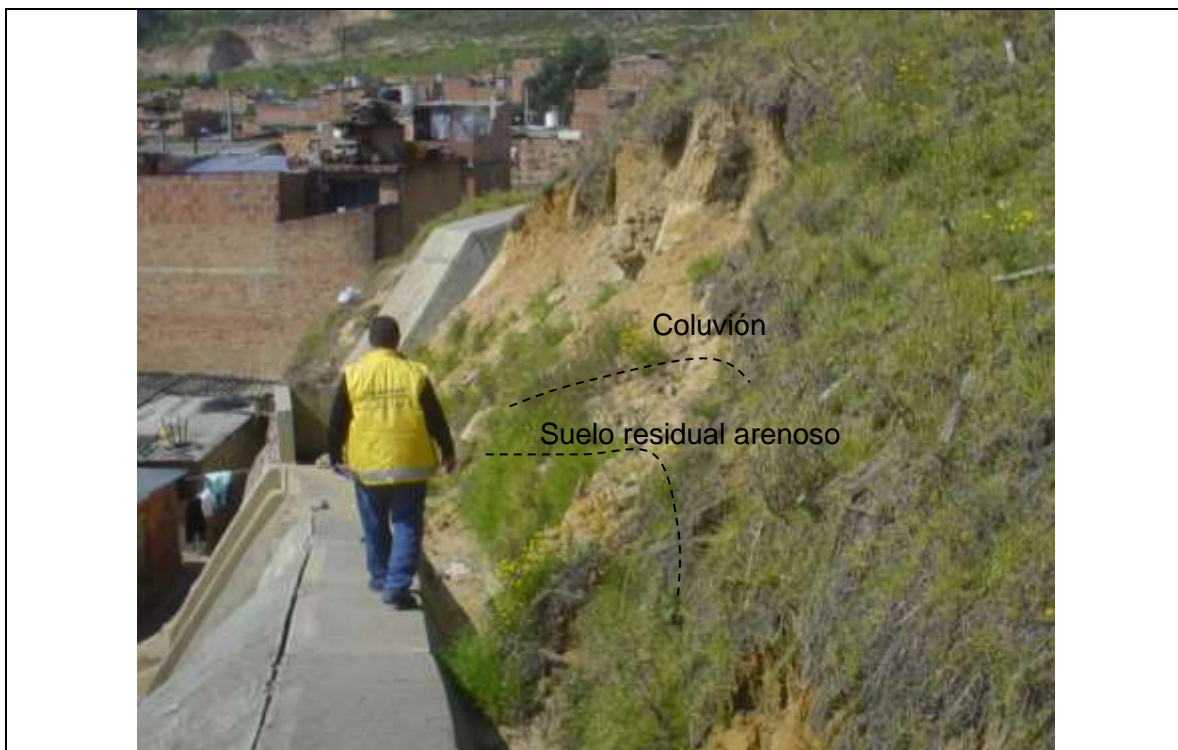
Estos corresponden al material deslizado en los procesos activos. Corresponden a la mezcla de suelo residual arenoso y coluvión antiguo, suelos que han sido afectados por un deslizamiento superficial de máximo 1 metro de espesor.

Fotografía 4-5 Aspecto del deslizamiento superficial que se observa en la zona superior a la falla del concreto lanzado. Este deslizamiento involucró un coluvión antiguo y un suelo residual arenoso con fragmentos de roca poco alterada.

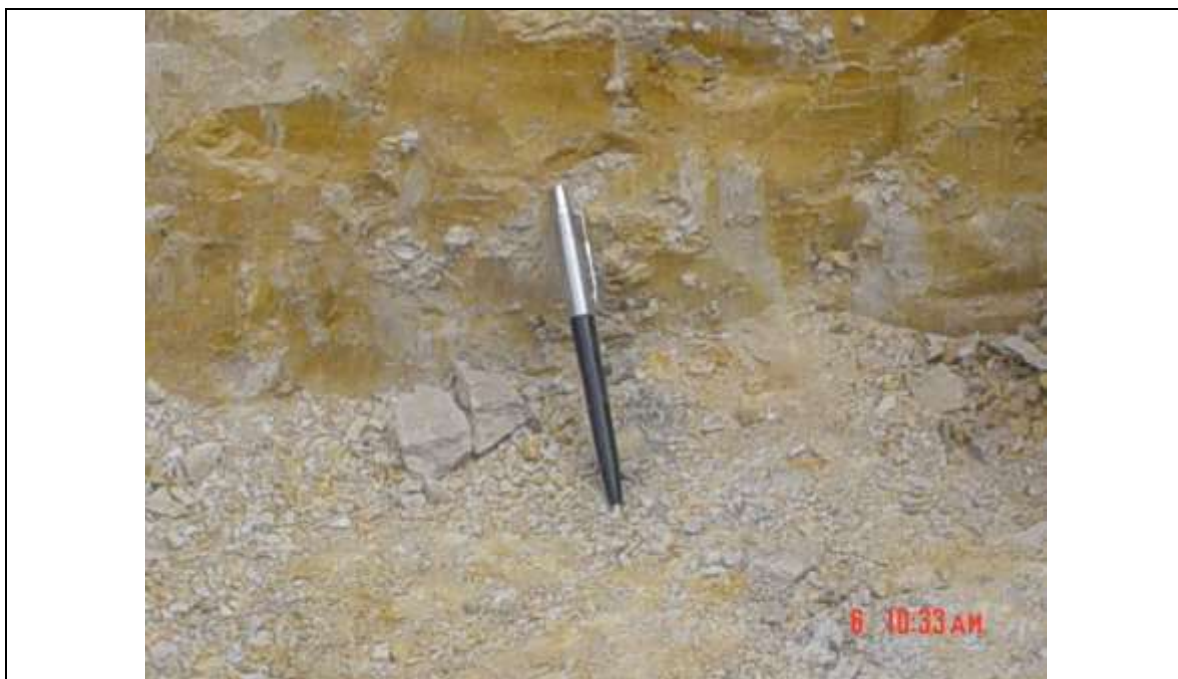
Fotografía 4-6. Suelos residuales por meteorización de las arcillolitas.
