Sitio 1 Barrio La Paz Centro

Diagnóstico Técnico No. DI-2196 DT-001

El propósito de este informe es hacer la estructura de contención requerida para la recuperación del tramo fallado (longitud aproximada de 10 metros) del muro ubicado en la Calle 23 No 1-58 sobre la Avenida Circunvalar el 16 de noviembre del 2004 por la fuerte temporada de lluvias.

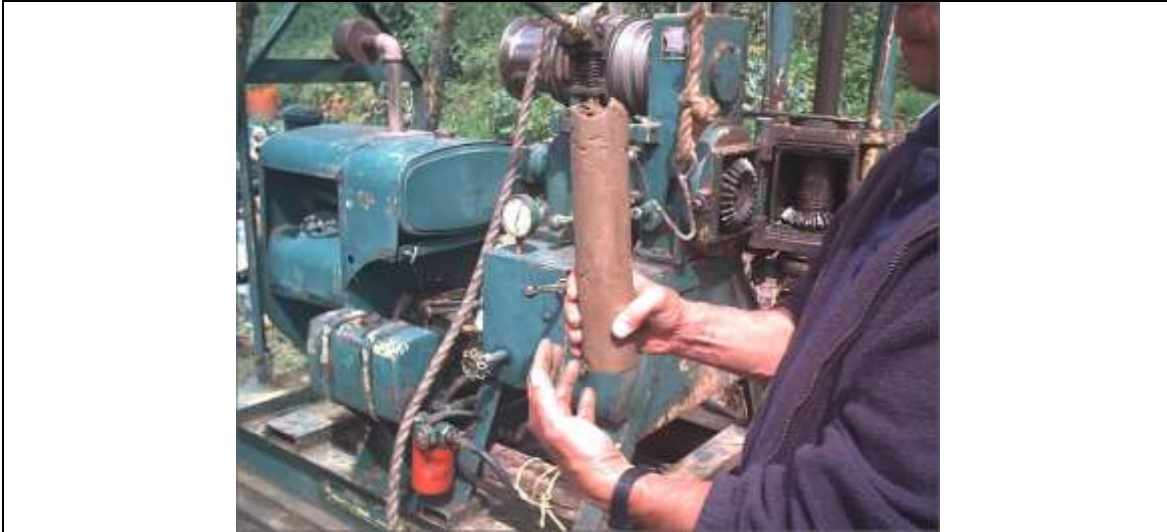
Foto 2 Recobro de las arcillolitas violáceas de la Fm. Bogotá.

Características físicas de la roca en el área de estudio: Está conformada por arcillolitas con variaciones locales a limolitas y arenitas lodosas de grano fino (Foto 2). Las arcillolitas son multicolores, con tonos variados de gris, blanco, rojo, pardo amarillo; generan suelos residuales de plasticidad media a alta, con variaciones fuertes de comportamiento de acuerdo al estado de humedad en que se presenten. Las areniscas tienen alto contenido en líticas, son de color blanco a pardo-amarillo, de grano fino a medio, y se presentan muy meteorizadas en los registros de la perforación llevada a cabo en la zona baja del barrio La Paz. en capas de menos de 3 metros de espesor. Estas litologías se formaron a partir de sedimentos depositados en ambientes continentales de tipo fluvial.

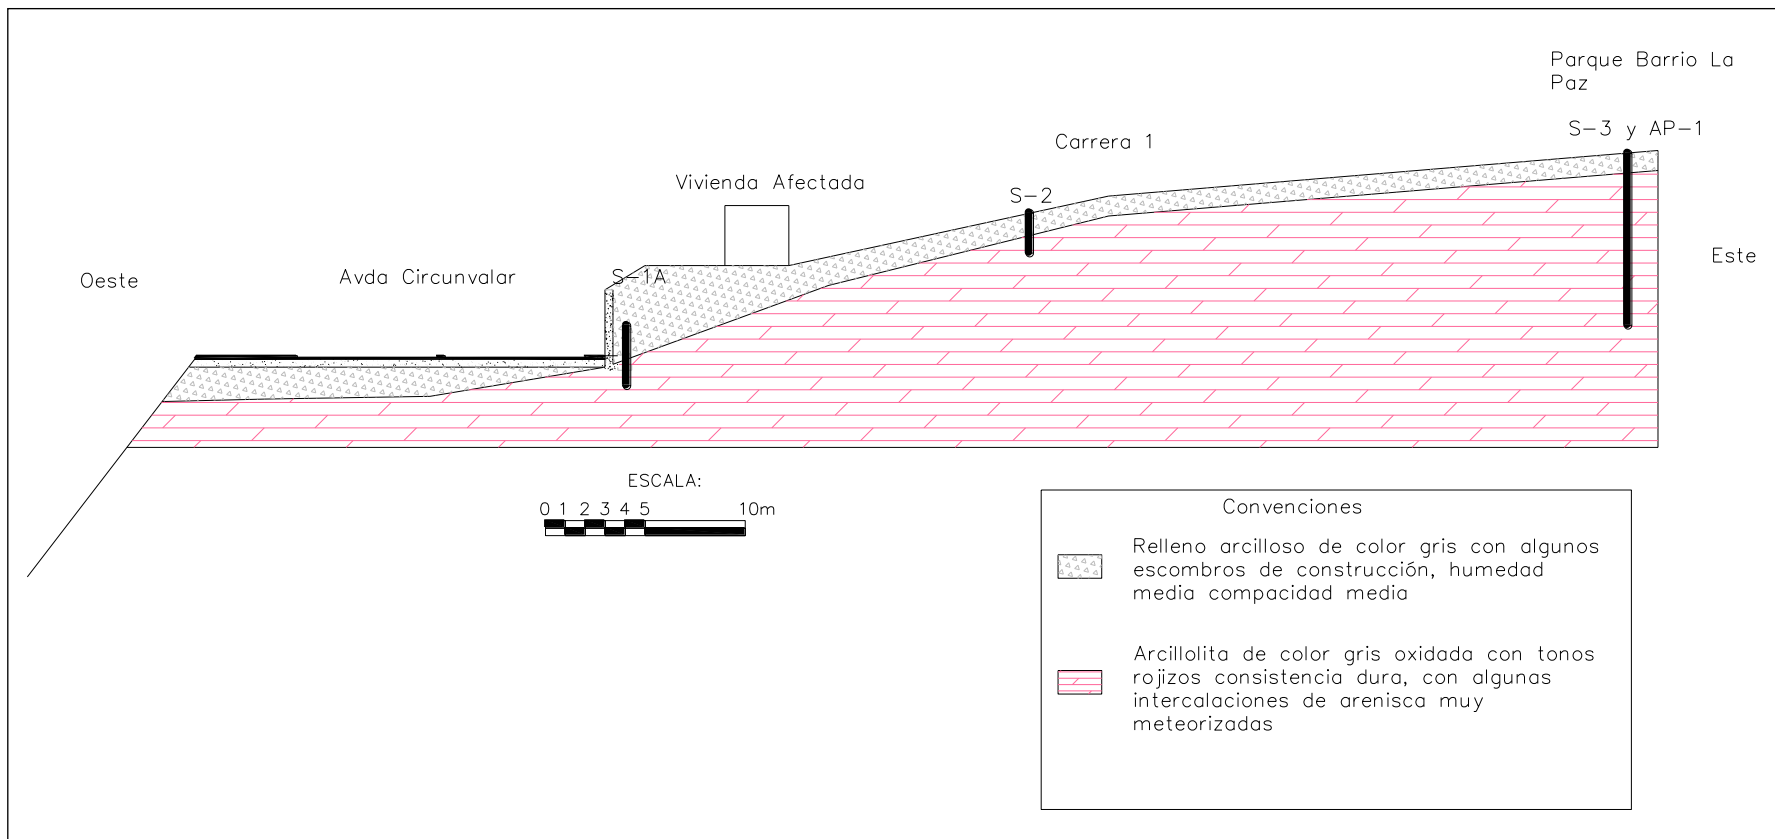
Figura 8 Perfil geotécnico promedio

A partir de la información obtenida en las actividades de exploración del subsuelo y de ensayos de campo y laboratorio, se elaboró el perfil estratigráfico promedio que se presenta en la Figura 8.

De 0.0m a 0.80/1.80m se encuentra un relleno arcillo limoso de color gris con algunos escombros de construcción, humedad media compacidad media.

De 0.80/1.80 a 8.60 Arcillolita de color gris oxidada con tonos rojizos consistencia dura, con algunas intercalaciones de arenisca muy meteorizada.
