Sitio 5 Barrio Villas del Recuerdo

Diagnóstico Técnico No. DI-2018 DT-005

Localidad:	Rafael Uribe Uribe (18)
Barrio:	Villas del Recuerdo
UPZ:	54 Marruecos
Dirección	Calle 48D Sur con Carrera 12B
Tipo de Riesgo:	Falla de Estructura de Contención, Afectación Vía y vivienda

El propósito de este informe es dar las recomendaciones necesarias para rehabilitar o reemplazar las estructuras de contención falladas ubicadas en la Calle 48D Sur con Carrera 12B, Barrio Villas del Recuerdo, Bogotá D.C.

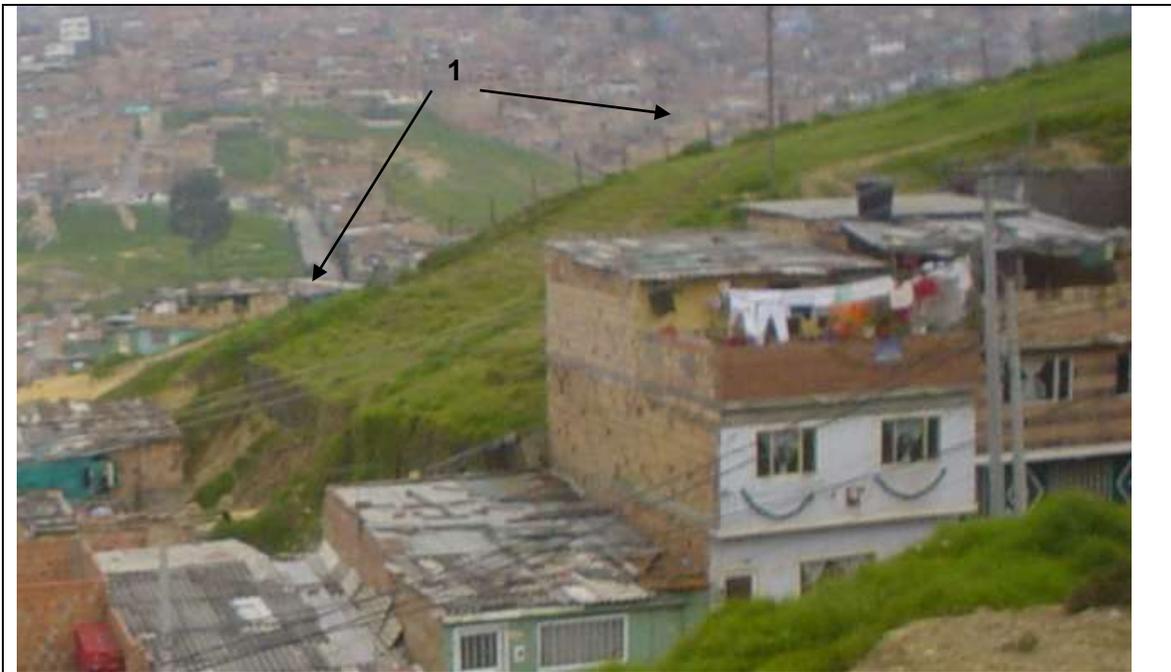
Fotografía 4-1 Zona reconformada (1), ladera arriba del muro de llantas.

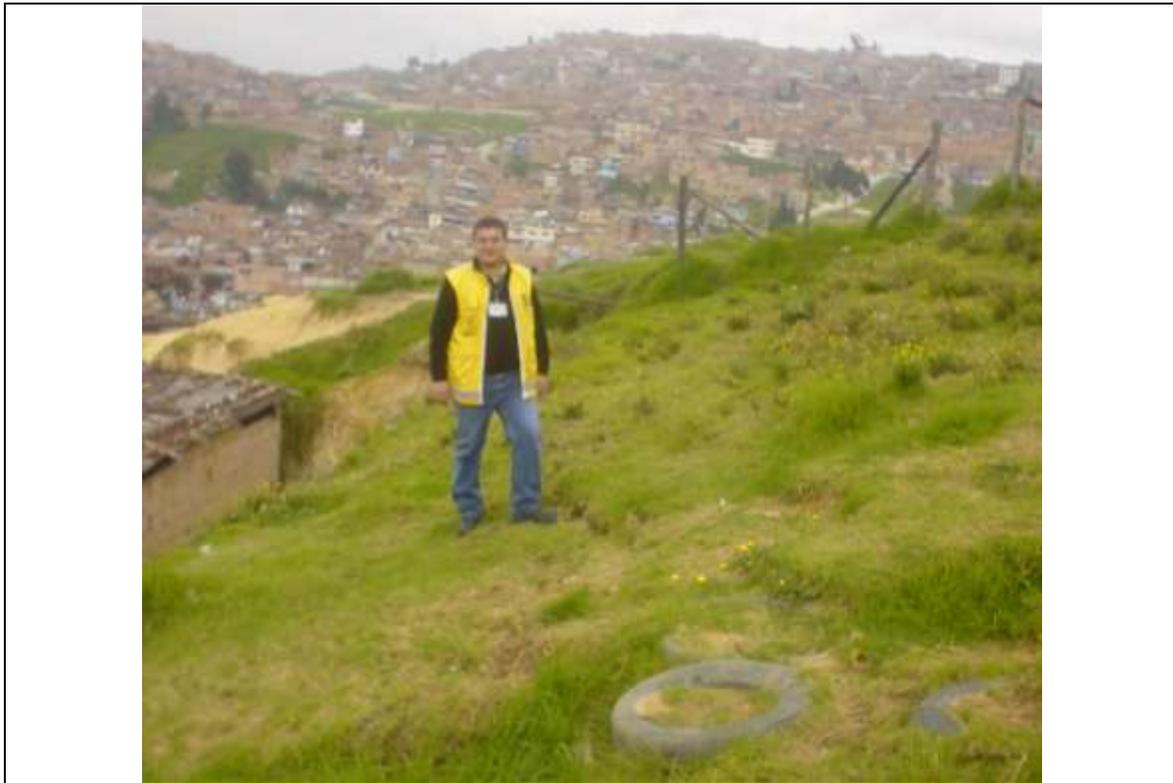
segmentos de talud sub-verticales) en taludes intervenidos, sea para la extracción de arcillas como material de construcción o como talud de corte para la adecuación de terreno con fines urbanísticos. Es importante anotar que una porción de la ladera, ubicada arriba del muro de llantas se observa reconformada como parte de las obras y medidas de estabilización llevadas a cabo (Fotografía 4-1) y es esta zona la que se encuentra afectada por agrietamiento (Fotografía 4-2).

Fotografía 4-2 Zona de agrietamiento unos metros arriba del muro de llantas

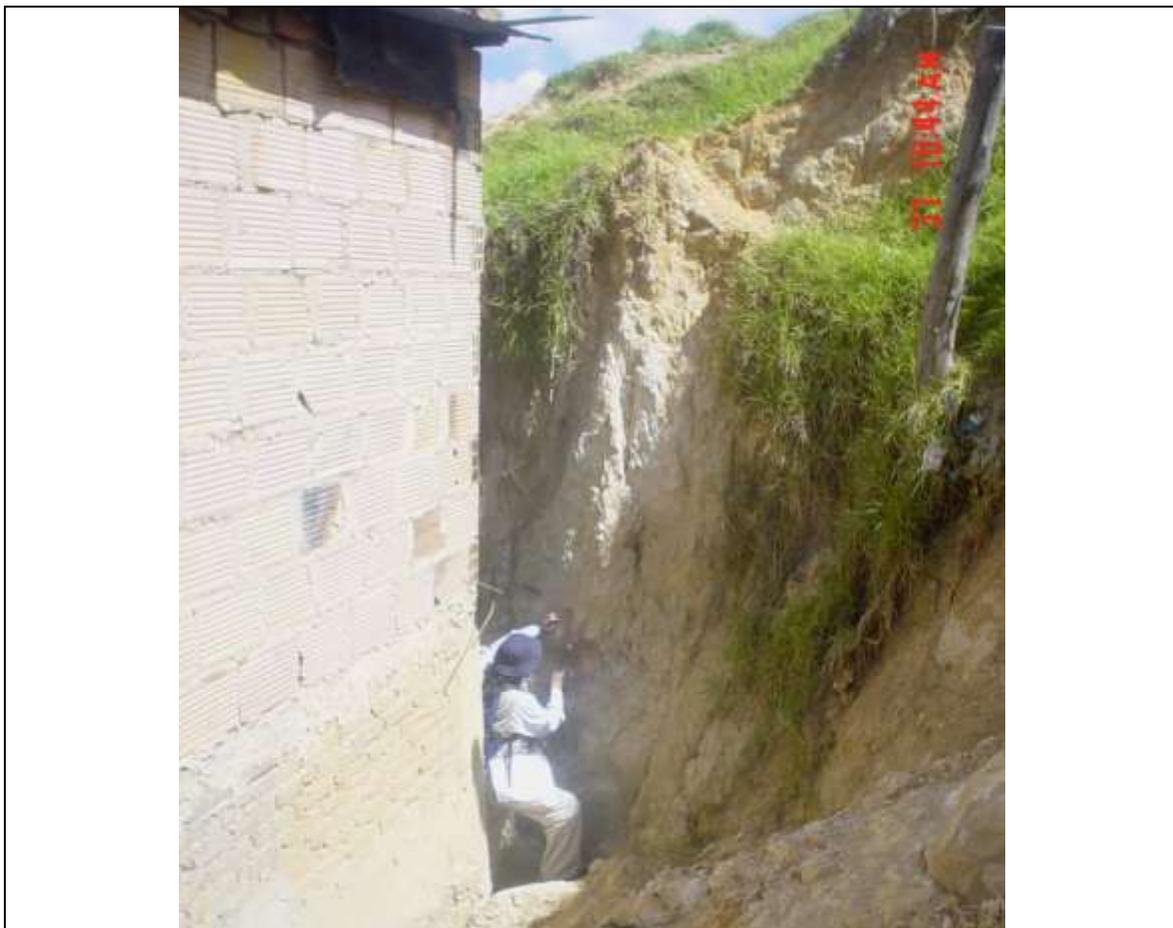
Fotografía 4-3 Contacto entre las areniscas friables que sirven de material de soporte a una parte de la estructura de contención y las arcillolitas que las suprayacen.

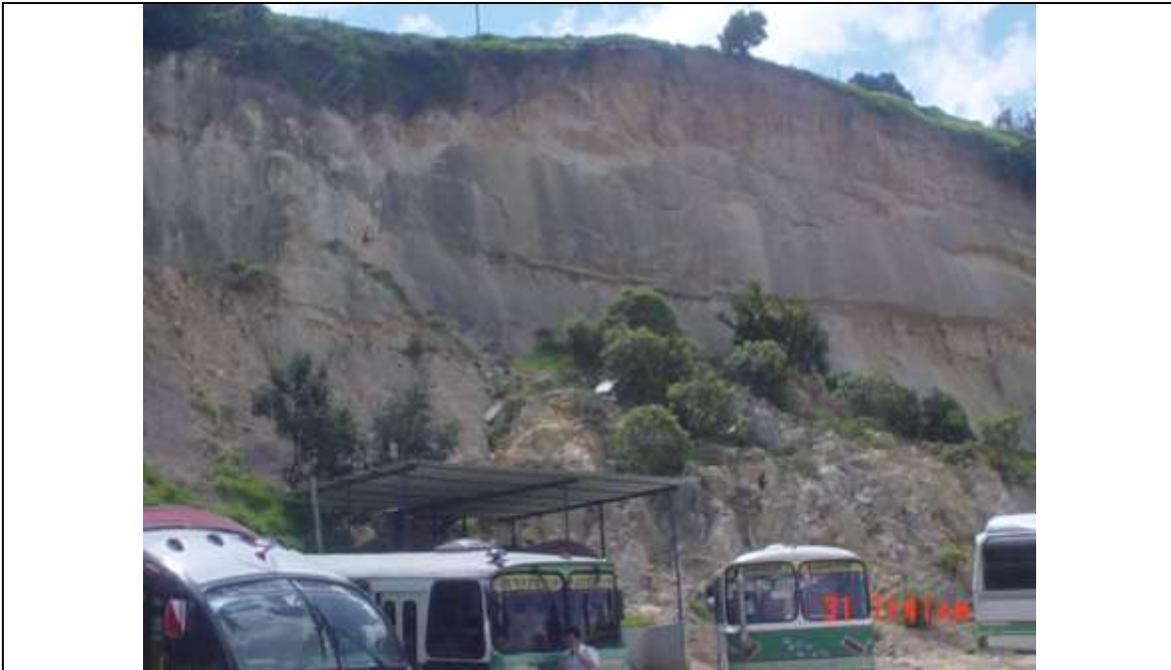
La Formación Regadera ha sido estudiada y sus parámetros geotécnicos cuantificados en la Localidad de Rafael Uribe en estudios que a la fecha adelanta el DAMA. Tanto areniscas como arcillolitas presentan comportamiento de roca blanda. Los estudios sobre los macizos rocosos (areniscas) han dado como resultado macizos tipo IV y V, según la clasificación de Bieniawski, es decir, macizos de calidad mala y muy mala. Los procesos típicos en los escarpes de contrapendiente de areniscas son caídas de bloques de areniscas friables (como en el parqueadero de busetas situado al NW de la zona de estudio, Fotografía 4-4).

Fotografía 4-4 Bancos de arenisca con segmentos en voladizo por extracción de las arcillolitas basales que configuran la posibilidad de caída de bloques.

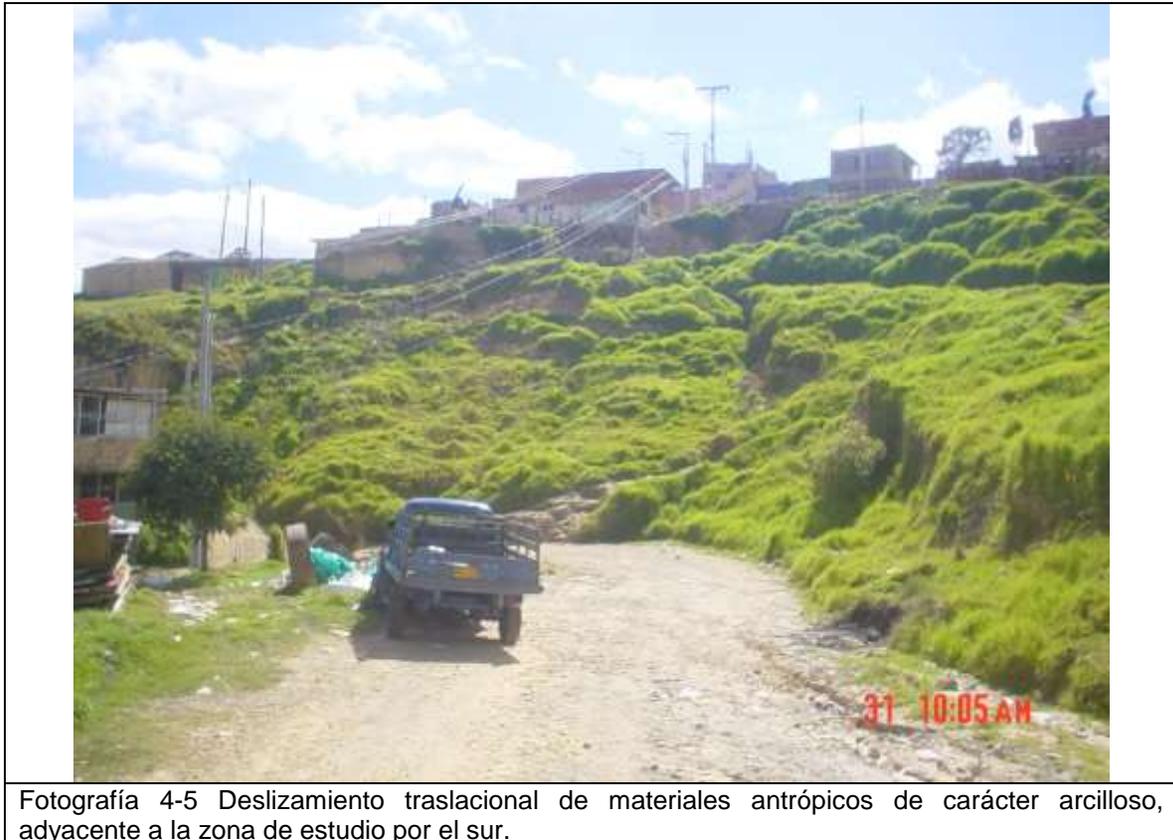
Deslizamiento traslacional de material antrópico arcilloso.

Corona: 30 m

Longitud: 20 m

Área aprox.: 400 m²

Espesor: 2,5 m

Material involucrado: Relleno antrópico que se deslizó sobre las arcillolitas abigarradas de la Fm. Regadera.

Observaciones: Con reactivación de la porción oriental (10 m de corona y longitud de 20 m). El suelo presenta alta humedad natural; el agua al parecer proviene de las viviendas ubicadas en la parte alta.

Fotografía 4-5 Deslizamiento traslacional de materiales antrópicos de carácter arcilloso, adyacente a la zona de estudio por el sur.

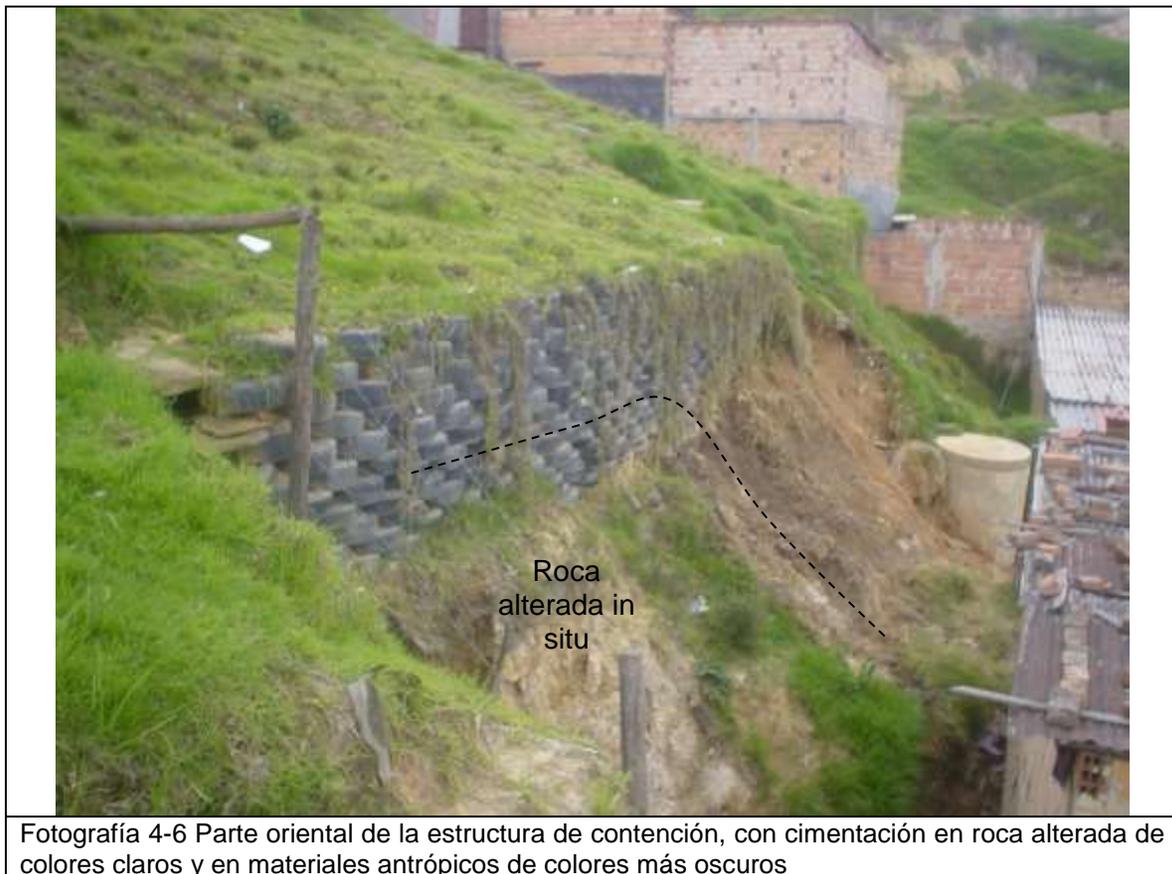
Los rellenos antrópicos observados son puntuales y parecen corresponder a la reubicación de materiales de corte arcillosos y arenosos para configurar el muro de llantas, razón por la cual la cantidad de basuras no es alta. Estos depósitos se encuentran como material de soporte del muro de llantas (a excepción de la parte más nororiental, donde la estructura se cimenta directamente en areniscas líticas, Fotografía 4-6)

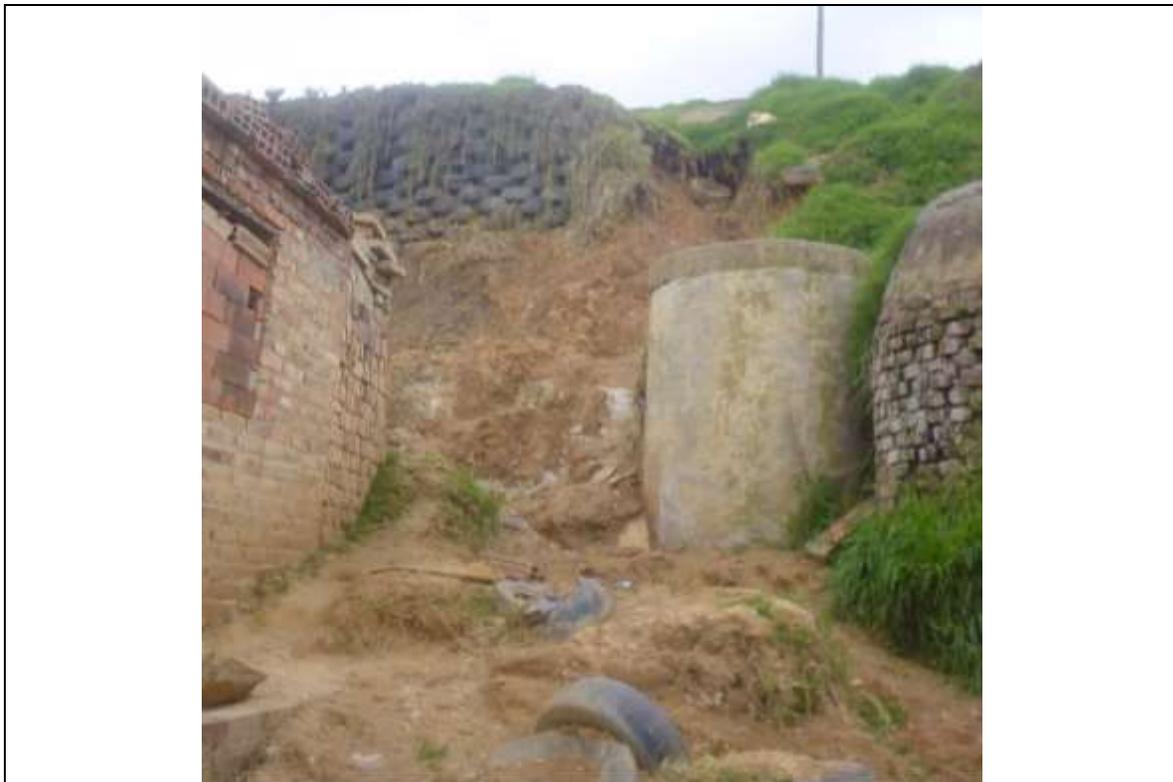
En este numeral se destacan los materiales arcillosos remoldeados que han sido usados para cubrir la excavación del alcantarillado, los cuales han fluido ladera abajo (Fotografía 4-7).

Fotografía 4-7 Flujo de lodos en la zona central, sobre el alineamiento del alcantarillado
