Secretaria
GOBIERNO
FONDO DE PREVENCIÓN Y
ATENCIÓN DE EMERGENCIA
FOPAE

**ELABORACIÓN DE DISEÑOS DE OBRAS,
PRESUPUESTOS Y ESPECIFICACIONES TÉCNICAS
EN TRES (3) SITIOS PARA LA INTERVENCIÓN POR
RIESGOS ASOCIADOS A FENÓMENOS DE REMOCIÓN
EN MASA EN LAS LOCALIDADES DE RAFAEL URIBE
URIBE Y CIUDAD BOLÍVAR DE LA CIUDAD DE
BOGOTÁ D.C.**

CONTRATO: No. 430 de 2007

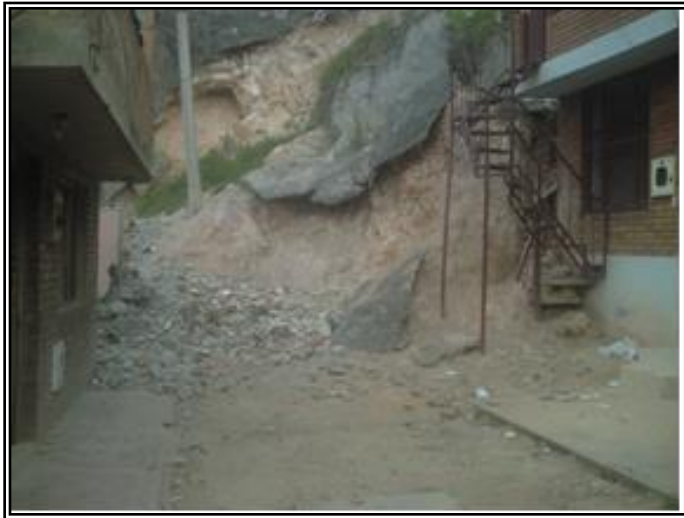
Viviendas afectadas den la pata del talud de la zona norte.

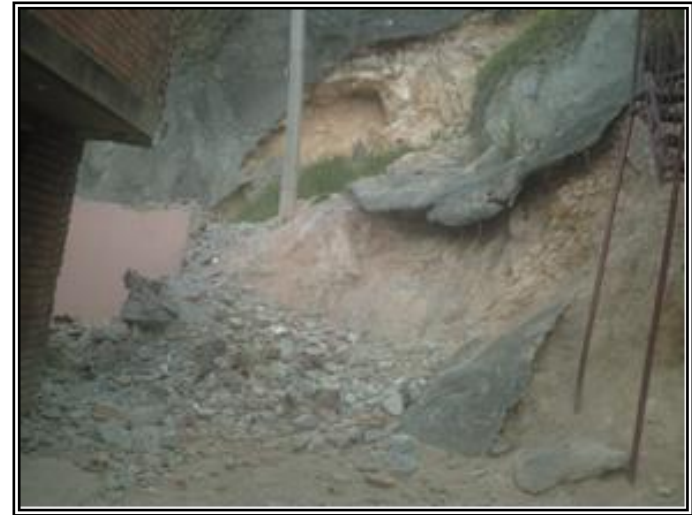
Afectación de la obra de mitigación existente en la zona norte.

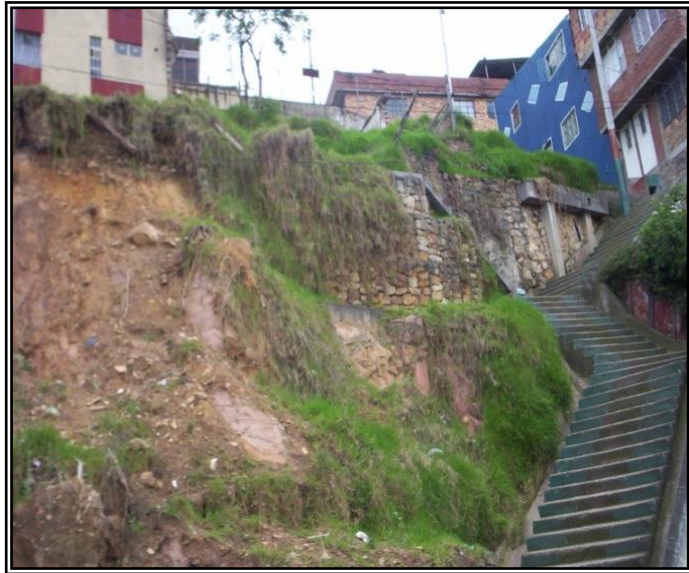
Obras de contención, en el costado oriental conformadas por muros en concreto ciclópeo a media ladera.

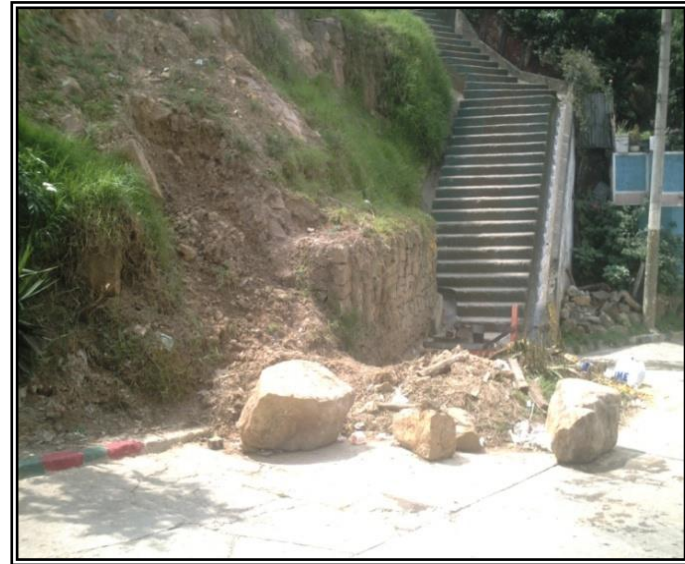
Se ilustra la caída de rocas y detritos a la vía.

- De acuerdo en los antecedentes y evolución del problema, en el sector se presentó Fenómenos de Remoción en Masa (FRM) tipo desprendimiento de suelo y roca (de tamaño variable) en un talud de aproximadamente 9 m de altura, con avanzados problemas de erosión y meteorización de la roca en la parte alta.
- Como resultado de estos estudios se concluye que la causa de los problemas por fenómenos de remoción en masa se debe a los siguientes factores: altas pendientes que tiene la ladera, erosión y meteorización de la roca madre y saturación del material.

- Para disminuir la amenaza se plantearon dos alternativas que conllevan a la reconformación del talud, evitando la erosión y meteorización de la roca mediante la construcción de estructuras de contención tipo muro de concreto anclado, muro en tierra reforzado y gaviones, y manejo de aguas subsuperficiales.
- Teniendo en cuenta los análisis presentados, se recomienda llevar a cabo la construcción de la denominada Alternativa 1, que consiste en:
- Aislamiento y Protección de la zona a intervenir $H = 2.0$ m en repisa y lona verde.
- Excavación mecánica en material común.

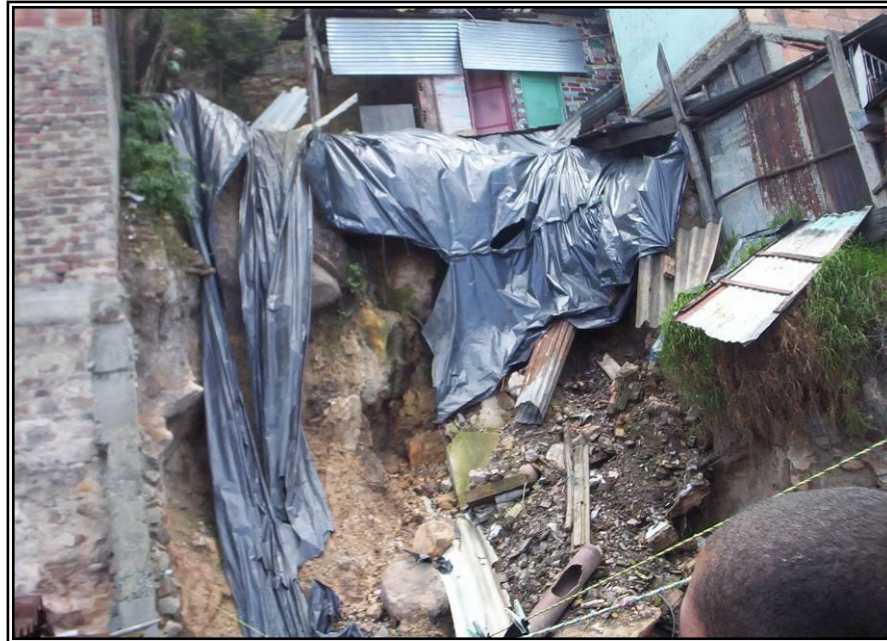
Se puede observar en la parte izquierda de la imagen caída de bloques y detritos en el talud de estudio.

- Con base en los antecedentes y evolución del problema, en el sector se generó el colapso de una masa de suelo, que ocasionó una ruptura de una de las tuberías que transporta aguas servidas del sector; dicha tubería se localizaba a través de la ladera desplazada, en consecuencia presenta condiciones de malos olores, esparcimiento de desechos y mal manejo de basuras, poniendo en riesgo la salubridad de sus habitantes.

- Como resultado de estos estudios se concluye que la causa de los problemas por fenómenos de remoción en masa se debe a los siguientes factores: erosión hídrica, altas precipitaciones, el inadecuado manejo de las aguas servidas y como factores contribuyentes a la alta pendiente de la ladera escarpada, fallas rotacionales y traslacionales en la zona de estudio. Dentro de estos estudios, igualmente se identificó la presencia de rocas que se comportan como suelo, por su alto grado de meteorización; de no controlarse, este proceso avanzará con rapidez afectando la cresta del talud y así mismo las estructuras que se involucran alrededor de la misma.

- Como obras geotécnicas de mitigación se propuso la siguiente alternativa:
- Retiro de los rellenos orgánicos, material rodado y limpieza del talud.
- Construcción de muros en gaviones en la zona de estudio. En la pata y la corona del talud los gaviones se fijaran con pernos para garantizar su estabilidad; relleno y compactación de material seleccionado en el espaldar y en la cimentación de los gaviones.
- Construcción de cunetas y descoles para las escorrentías superficiales con el propósito de controlar la erosión por los efectos de las aguas superficiales.
- Recoger las aguas servidas procedentes de las viviendas de la parte alta de la ladera y Conducirlas hacia el pozo más cercano ubicado en el pie del talud.

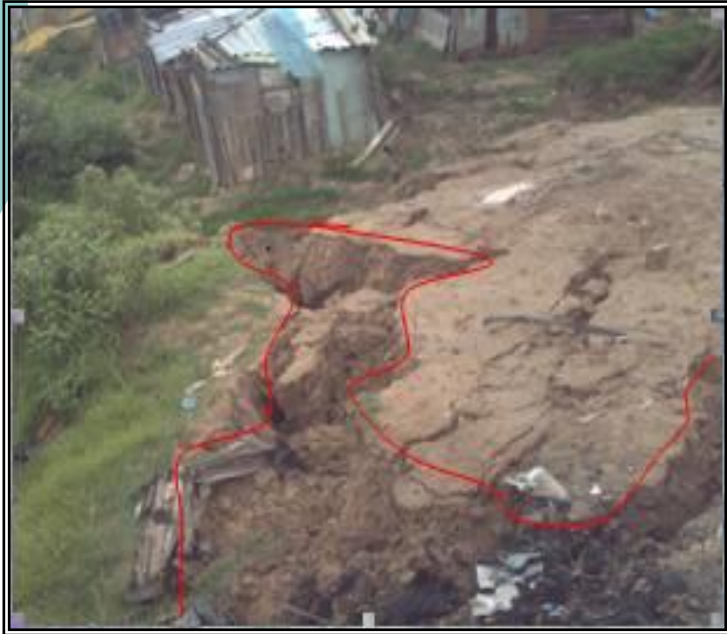
Flanco derecho del deslizamiento, afectado por carcavamiento.

- Esta área de estudio cuenta con un sistema de alcantarillado hacia la parte alta de la ladera, sin embargo, no posee un sistema completo de manejo de escorrentía superficial, lo cual genera saturación de los materiales sueltos (rellenos antrópicos y suelo residual) y procesos erosivos superficiales que localmente están avanzando formando cárcavamiento y surcos hacia la parte baja de la zona de estudio.

- Limpiar de conformidad el talud con una pendiente de 2H:1V aprox., reubicar la red principal del alcantarillado, posteriormente a la instalación de las obras de drenaje compuesta por las trincheras drenantes, cunetas y descoles en saco suelo-cemento las cuales dirigirán los fluidos al pozo mas cercano, seguido de la construcción de muros de contención como los gaviones en la parte baja y alta de la ladera; y para finalizar, obras de control de erosión y paisajismo como empradización con cespedón de toda la cara del talud.

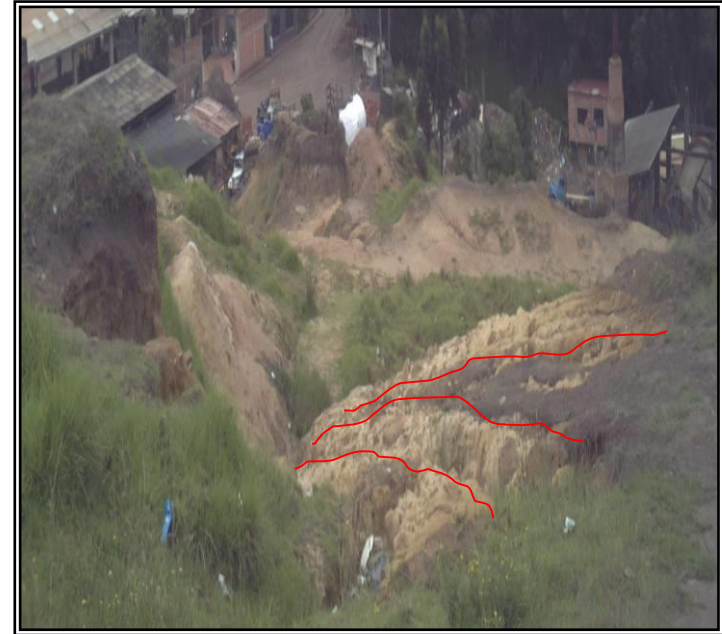
Zona de agrietamiento lo cual evidencia el estado activo del deslizamiento.

- En vista de que la zona objeto de estudio se encuentra activa, se recomienda tomar prontas medias para mitigar los fenómenos de erosión y meteorización de la roca en la ladera.
