**DISEÑOS DETALLADOS, PRESUPUESTOS Y ESPECIFICACIONES TÉCNICAS DE LAS OBRAS DE MITIGACIÓN DE RIESGO EN LOS ASENTAMIENTOS BETANIA 1, BETANIA 2, LA UNIÓN 1 Y LA UNIÓN 2 DE LA LOCALIDAD DE SUMAPAZ EN BOGOTÁ D.C.**

**Contrato No. CONS-392/2007**

**VOL. 1 INFORME Y ANEXOS A, B y C**

**DOCUMENTO No. CIG-SMP-04**

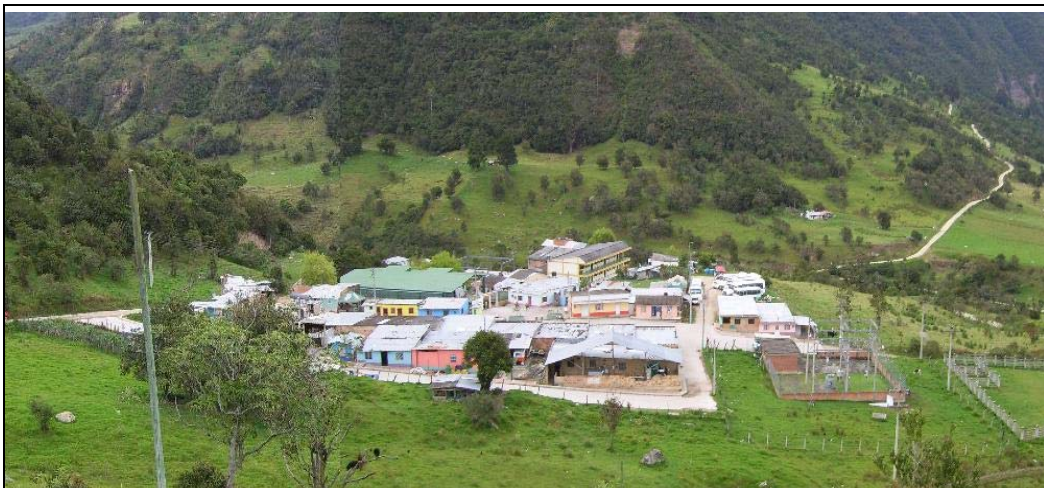
**Fotografía 1 Panorámica del corregimiento La Unión**

El corregimiento La Unión se desarrolló a media ladera de pendiente media (Fotografía 1). Como resultado de los cortes de la carretera que conduce a la vereda Tunal Bajo se han generado deslizamientos que dejan escarpes (Fotografía 2) que indican una actividad reciente.

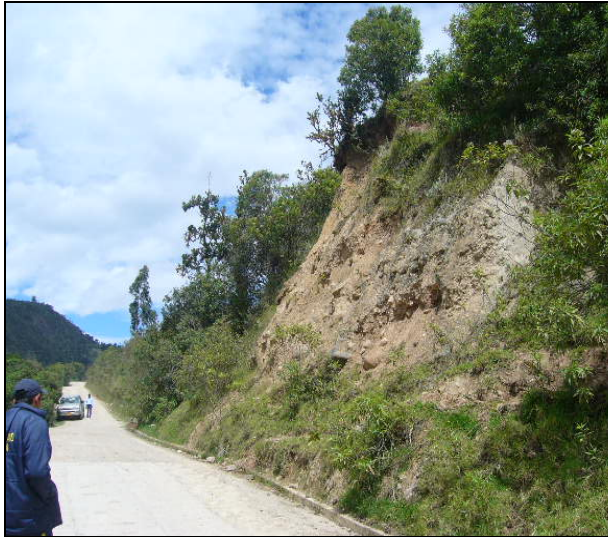
**Fotografía 2 Escarpes en el Sitio La Unión 1**

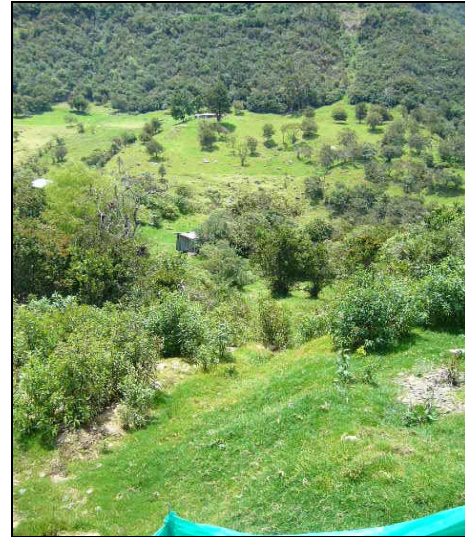
Sobre el cuerpo del talud aledaño al colegio, se presentan reptamientos y flujos de tierras (Fotografía 3) originados en procesos erosivos y abundante infiltración de aguas, característicos de zonas húmedas. Se identifica también un deslizamiento aledaño al sitio del colegio, que exhibe grietas y cicatrices producto de movimientos antiguos.

**Fotografía 3 Drenaje Sitio La Unión 2**

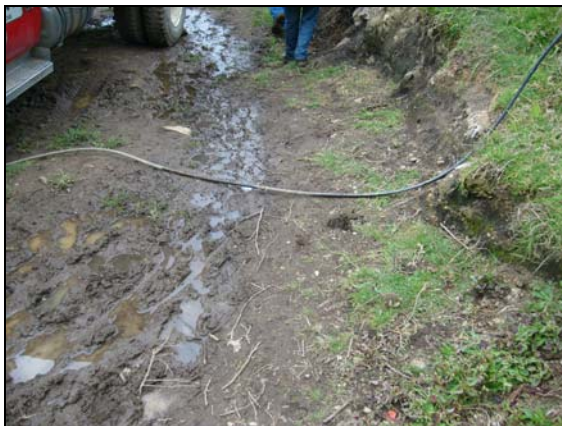
En el costado occidental del centro de salud, se extiende una superficie de falla perteneciente a un deslizamiento de carácter rotacional, éste tiene su pie cercano al camino de herradura que bordea la ladera, hasta llegar a la vía que conecta a Betania con la vereda del Istmo dicha vía fue abierta en condiciones rudimentarias (excavación manual) hace más de una década.

El origen del movimiento puede encontrarse en la intervención antrópica (al realizar el corte del camino aledaño) y en la infiltración de aguas a presión proveniente de fugas en mangueras que surten a las viviendas, desplantadas en el pie del talud (Fotografía 5).

**Fotografía 5 Fuga de agua en el pie del Talud, del Sitio Betania I**

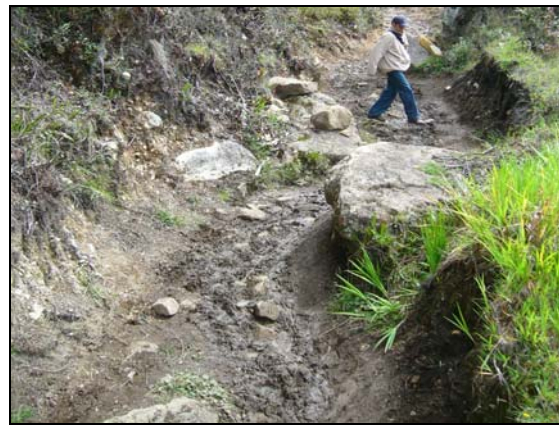
**Fotografía 6 Corte del talud y camino de herradura, del Sitio Betania I**

El factor antrópico desencadenante de los movimientos puede exponerse, como se muestra la modificación hecha por el corte del camino (Fotografía 6) puede resultar en el cambio del ángulo del talud, que por supuesto ya no es el mismo ángulo de reposo; por lo anterior un movimiento en masa, puede restaurar el ángulo de reposo original.

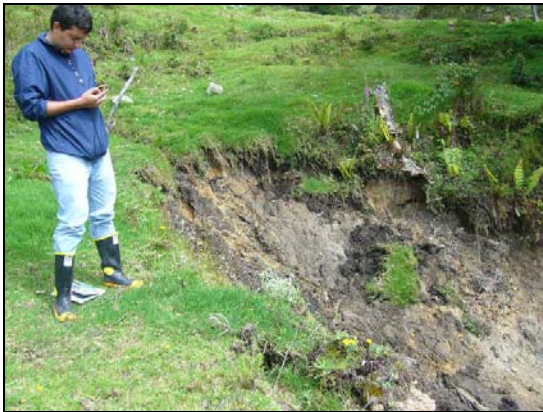
Involucra la zona aledaña al Colegio Adelina Gutiérrez y por supuesto a los tanques de almacenamiento de aguas residuales en la parte baja del talud. La depresión al costado sur de los tanques de aguas residuales, se encuentra afectada por un deslizamiento activo conformado por escarpes recientes (Fotografía 7) generados por acumulación de aguas lluvias y descargas de la planta de tratamiento sobre suelos arcillosos blandos.

**Fotografía 7 Escarpe del Sitio Betania II**

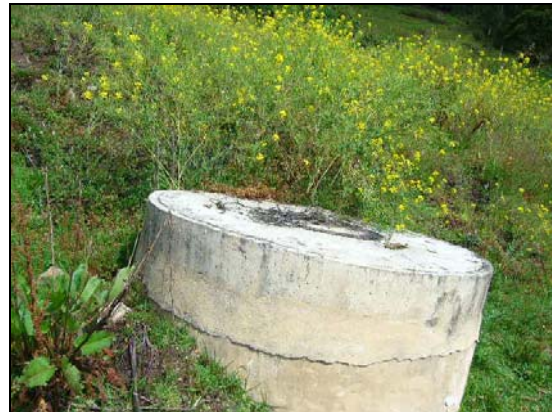
**Fotografía 8 Detalle inclinación del pozo de alcantarillado en Betania II**

Esta situación imprime al deslizamiento rotacional un carácter retrogresivo y activo, puede llegar a dislocar el tubo o algún pozo de alcantarillado (Fotografía 8) en la parte alta. Incluso el citado pozo está cabeceando entre 0.20 y 0.40 m (Fotografía 9), haciendo que el proceso se pueda propagar cerca del Colegio.

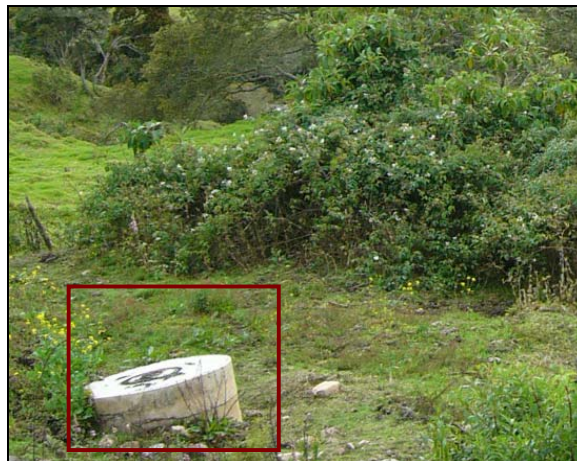
**Fotografía 9 Panorámica del cabeceo del pozo de aguas residuales - Sitio Betania II**

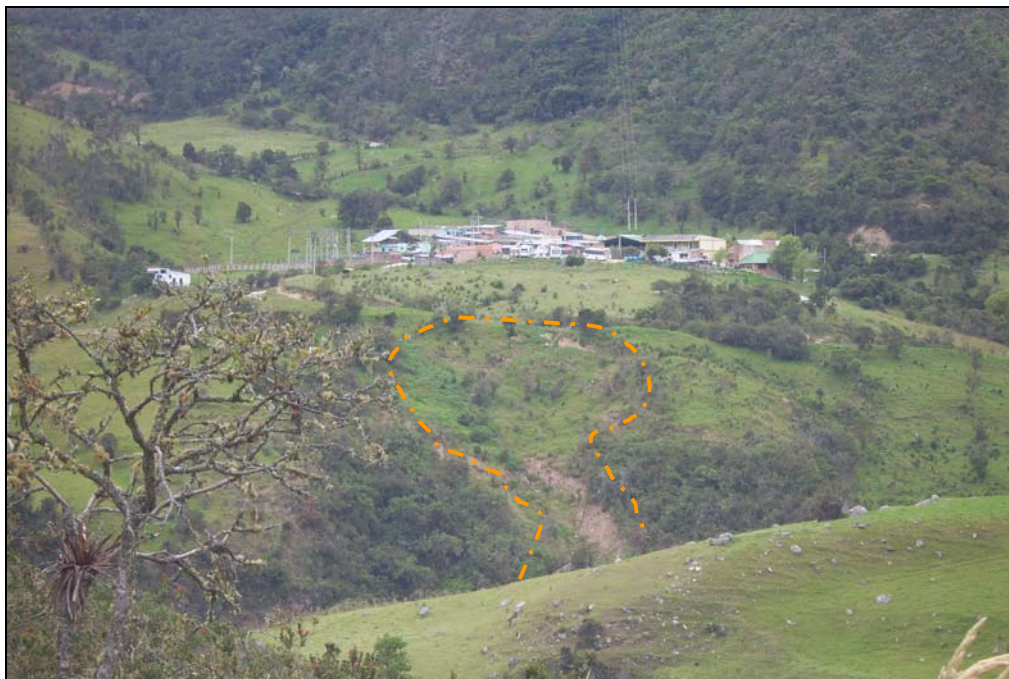
**Fotografía 12** Deslizamiento ladera abajo de la vía a la vereda Tunal Bajo

No se anticipa como solución viable técnica y económicamente la utilización del refuerzo de los taludes, ya que no se puede garantizar su efectividad de su trabajo integral y solidario dentro de materiales disímiles como los coluviones, fuera de los costos que implican colocar tales elementos en número considerable si se quiere sumar fuerzas resistentes que contengan la masa de suelo que se puede movilizar en un caso dado.
