**DIRECCIÓN DE PREVENCIÓN Y ATENCIÓN DE EMERGENCIAS**

**DIAGNÓSTICO TÉCNICO No. DI-3573**  
**SUBDIRECCIÓN DE EMERGENCIAS**  
**COORDINACIÓN DE ASISTENCIA TÉCNICA**  
**EVENTO No. 82357**

REMOCIÓN EN MASA 
                     INUNDACIÓN 
                     ESTRUCTURAL

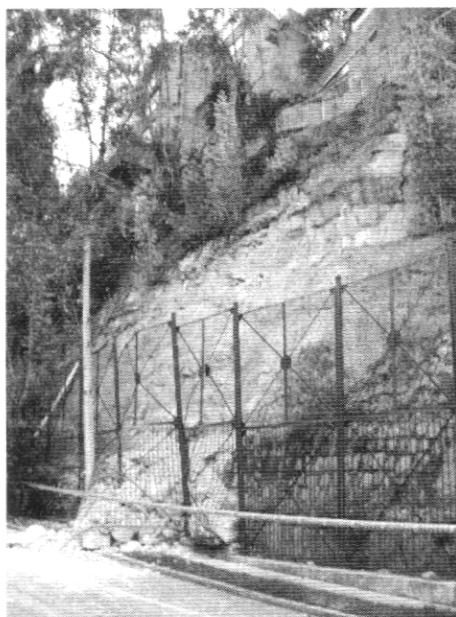
Se presentaron nuevos desprendimientos de bloques de roca de hasta 1 m de diámetro nominal, involucrando aproximadamente 6 m<sup>3</sup> de material, desde un punto del costado norte de la cara del talud de corte ubicado en la Carrera 1 Este a la altura de la Calle 78, los cuales fueron retenidos por un cerramiento o malla contra impacto instalada en su pata, generándose la rotura del mismo en el punto de colisión y acumulándose haciendo contacto con la malla en la parte baja o pata del talud, sin que se produjeran afectaciones en las viviendas ni en la infraestructura pública adicional que se ubica aledaña y que pertenece al barrio Los Rosales de Chapinero.

El desprendimiento de los bloques fue favorecido por el alto grado de fracturamiento que presenta el macizo rocoso que compone el talud, así como a la alta pendiente que este posee, lo cual sumado al alto grado de intemperismo por la acción de los agentes ambientales (en especial las lluvias) que han facilitado los procesos de erosión diferencial en el talud, conllevan al desequilibrio constante de los bloques, además de que se exhibe ausencia de implementación de obras para la estabilización y la recuperación morfológica y ambiental de los terrenos a los cuales pertenece el talud mencionado.

Fotografía 1. Punto del talud (costado norte) desde donde se desprendieron los bloques de roca. Estos se observan depositados en su pata, se alcanza a apreciar el daño en la malla de contención y el cerramiento realizado sobre la Carrera 1 Este

- Mantener restringido el uso de la Carrera 1 Este a la altura de la Calle 78, en una longitud cercana a los 60 m, zona esta que se encuentra aledaña al área del talud desde la cual se presentaron desprendimientos y caídas de rocas y desde donde pueden presentarse nuevas caídas; hasta tanto se garantice la estabilidad del mismo.

- Se mantiene vigente lo recomendado en el estudio elaborado para el FOPAE en 2004, por el Consorcio Constructores (Diagnóstico Técnico No. DI-2121), respecto a las intervenciones u obras a ejecutar para estabilizar de manera definitiva, el talud de corte ubicado en la Carrera 1 Este a la altura de la Calle 78 y sobre lo cual ya se hizo mención en este documento.

- Gestionar por parte de la entidad o entidades competentes, la revisión y/o realización de los diseños y ejecución de obras de estabilización a lo largo del talud afectado, donde se incluya la revisión de la condición de estabilidad
