**DIAGNÓSTICO TÉCNICO No. DI – 4007**  
**SUBDIRECCIÓN DE EMERGENCIAS**  
**COORDINACIÓN DE ASISTENCIA TÉCNICA**  
**(Evento No 95893)**

<b>DIRECCIÓN:</b>	Transversal 2 Este No. 78-03	<b>ÁREA DIRECTA:</b>	150m <sup>2</sup>		
<b>BARRIO:</b>	Los Rosales	<b>POBLACIÓN ATENDIDA:</b>	3		
<b>UPZ:</b>	88 – El Refugio	<b>FAMILIAS</b>	8	<b>ADULTOS</b>	20
<b>LOCALIDAD:</b>	02 - Chapinero	<b>PREDIOS EVALUADOS</b>	1	<b>NIÑOS</b>	10
<b>CHIP</b>	AAA0093NETD	<b>DOCUMENTO REMISORIO</b>	CR-5621

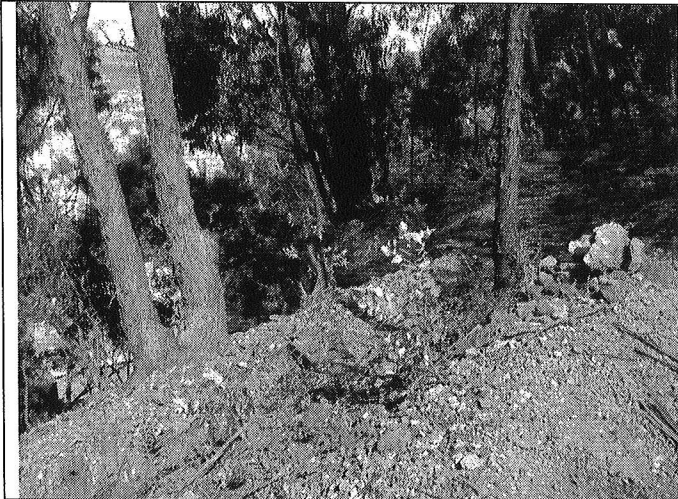
Sin embargo y con base en la inspección visual se destaca que de la parte media y hacia la parte alta del escarpe rocoso, este está conformado por areniscas meteorizadas y con alta densidad de fracturamiento en el que se pueden apreciar el desarrollo de pequeñas cuñas de bloques con alta potencialidad de desprenderse, debido a la falta de implementación de medidas de estabilización y a los esfuerzos asociados al crecimiento de las raíces de árboles de tipo eucalipto localizados en la corona del talud y que presentan exposición radicular y pérdida de verticalidad.

**Foto 5.** Vista de la parte alta del talud de corte evaluado, ubicado al costado oriental del predio de la Transversal 2 Este No. 78-03, Barrio Los Rosales de la Localidad de Chapinero.

- A la Alcaldía Local de Chapinero y a la Secretaría Distrital de Ambiente, desde su competencia, definir el responsable y/o responsables de implementar las acciones, tendientes a la estabilización, restauración geomorfológica y recuperación ambiental del escarpe rocoso perteneciente posiblemente a un antiguo frente de explotación y ubicado al costado Oriental del Predio de la Trasversal 2 Este No. 78-03 donde se emplaza el edificio El Rosal, las cuales deben contar con un sistema de drenaje para la evacuación de las aguas superficiales y subsuperficiales, garantizando que se cumplan los requerimientos establecidos en la Ley 400 de 1997 (Decreto 33 de 1998 - Norma Colombiana de Diseño y Construcción Sismo Resistente), de acuerdo con la normatividad vigente, para lo cual se deben tramitar los permisos y licencias respectivos, con el fin de garantizar la estabilidad del mismo y de las zonas aledañas.

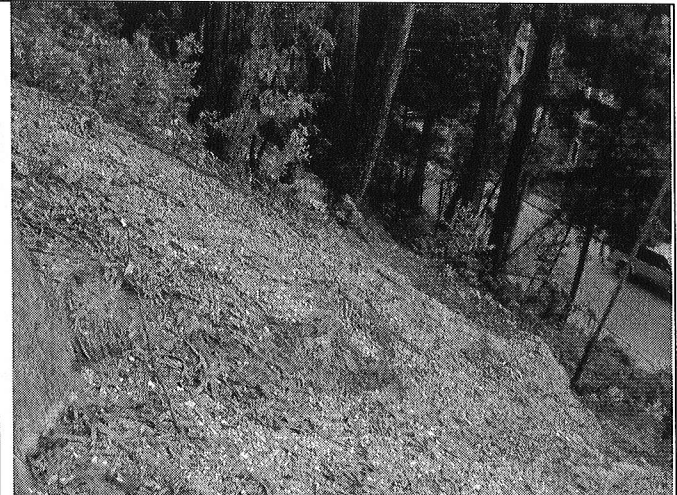
**Foto 6.** Parte media del talud de corte evaluado, ubicado al costado oriental del predio de la Transversal 2 Este No. 78-03, Barrio Los Rosales de la Localidad de Chapinero, de corte, donde se observa la meteorización de la arenisca.
