FONDO DE PREVENCIÓN Y ATENCIÓN DE EMERGENCIAS - FOPAE

ESTUDIO DE RIESGO POR REMOCIÓN EN MASA, EVALUACIÓN DE ALTERNATIVAS DE MITIGACIÓN Y DISEÑOS DETALLADOS DE LAS OBRAS RECOMENDADAS PARA ESTABILIZAR EL SECTOR QUE SEPARA LOS BARRIOS TUNA ALTA Y EL SALITRE DE LA LOCALIDAD DE SUBA EN LA CIUDAD DE BOGOTÁ D.C.

INFORME FINAL

CONTRATO DE CONSULTORÍA N° 377 DE 2004 Trabajo GE-117

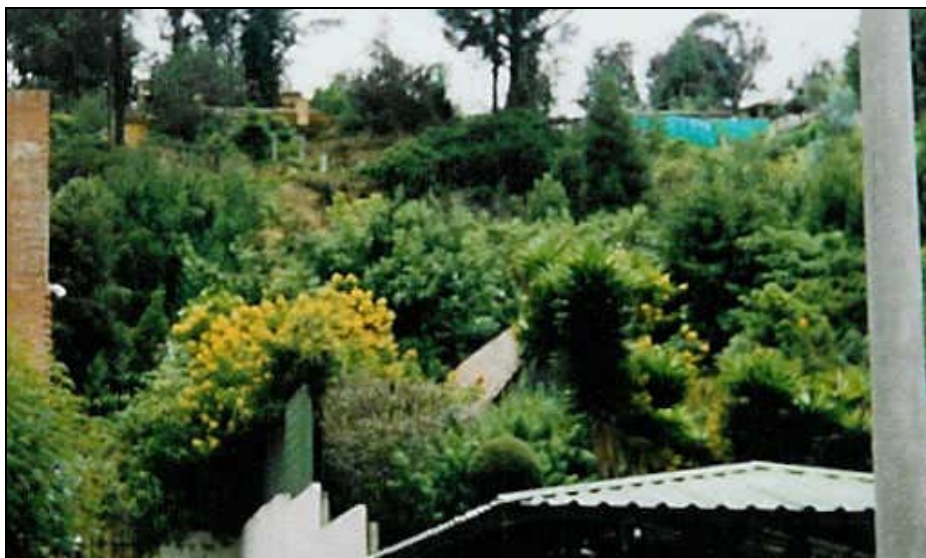
En la actualidad se encuentran varios niveles de escarpes que son visibles desde la parte baja (ver Foto 2); éstos escarpes están afectando varias viviendas del sector, entre ellas la propiedad del señor Octavio Méndez, la cual presenta una gran afectación. En la parte alta, adyacente a la Carrera 90, se encuentran unos rellenos antrópicos recientes, de baja calidad, los cuales fueron conformados posiblemente como cimentación de algún tipo de construcción en el borde de la vía; estos rellenos se encuentran fisurados, y están sobrecargando la ladera en la parte alta, aumentando el grado de amenaza por inestabilidad de la zona. Los diagnósticos efectuados con antelación por el DPAAE, indican que las causas de los problemas de estabilidad están relacionadas con problemas de saturación del suelo, atribuidas a la infiltración de aguas lluvias y servidas provenientes de la parte alta del barrio Tuna Alta.

Foto 2. Vista desde la parte baja, de la zona inestable que afecta el predio del Señor Octavio Méndez y zonas adyacentes (foto tomada en el mes de Octubre/2004). Los escarpes insinúan una falla relativamente profunda que en caso de reactivarse puede generar daños de los predios en la parte alta e invadir colegios y urbanizaciones en la parte baja, con un potencial de daño alto.

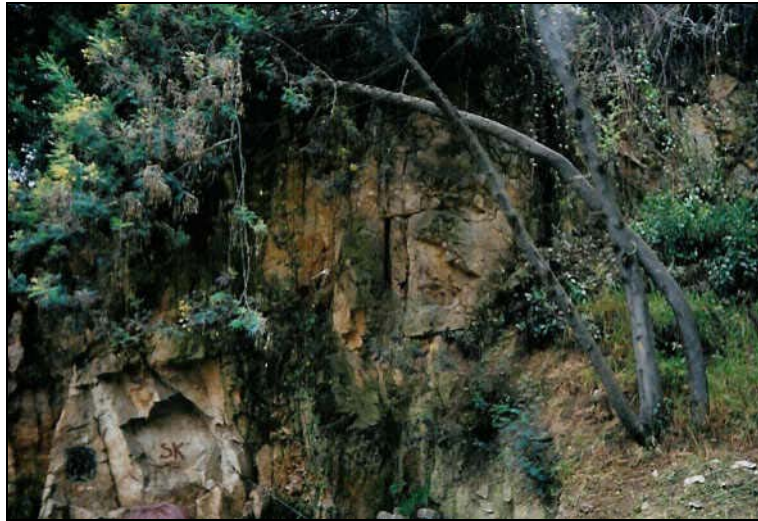
En la parte baja, zona occidental del área de estudio (frente al Conjunto Residencial Aragón, al Colegio Militar Antonio Nariño y al Colegio Saint George) se encuentran algunos cortes de poca altura donde predominan afloramientos de areniscas con planos de estratificación sub-horizontales que buzcan en la misma dirección de la ladera (ver Foto 3). Allí se han presentado algunos desprendimientos de bloques de suelo y roca que han generado alerta a la comunidad, que reside o trabaja en las edificaciones de la parte baja. Existe una gran preocupación por la invasión de materiales inestables a las zonas construidas, ante la detonación de fallas masivas en la parte alta del talud.

Foto 3. Vista del talud de corte en frente del Conjunto Residencial Aragón; el sustrato de arenisca buza levemente en la misma dirección de la ladera natural, y éste en conjunto con otras familias de diaclasas verticales que generan bloques susceptibles a desprendimientos.

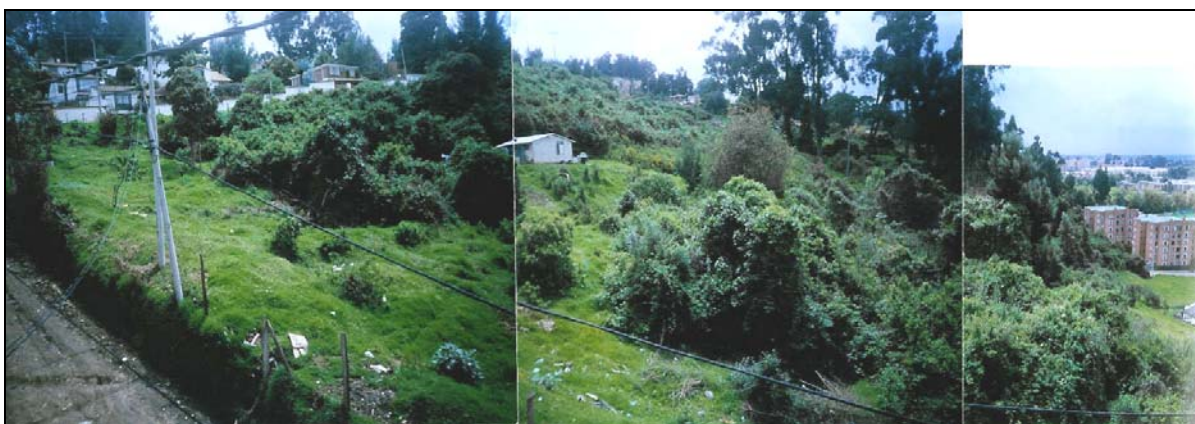
Esta zona se caracteriza por la presencia de movimientos en masa antiguos y dormidos, consistentes en pequeños flujos de tierras y deslizamientos rotacionales de poca profundidad (ver Foto 5), los cuales se han generado producto de la infiltración de agua que proviene de la parte alta de la ladera, y de aguas servidas que provienen de casas que se encuentran dentro del lote.

Foto 5. Vista general de la Zona geotécnica 1, en la parte alta, al costado nótase encuentra un terreno de pendiente moderada con la presencia de movimientos de masa antiguos, flujos de tierras y deslizamientos rotacionales de poca profundidad. En este sector se encuentra solamente una casa prefabricada la cual está cimentada en una zona estable.

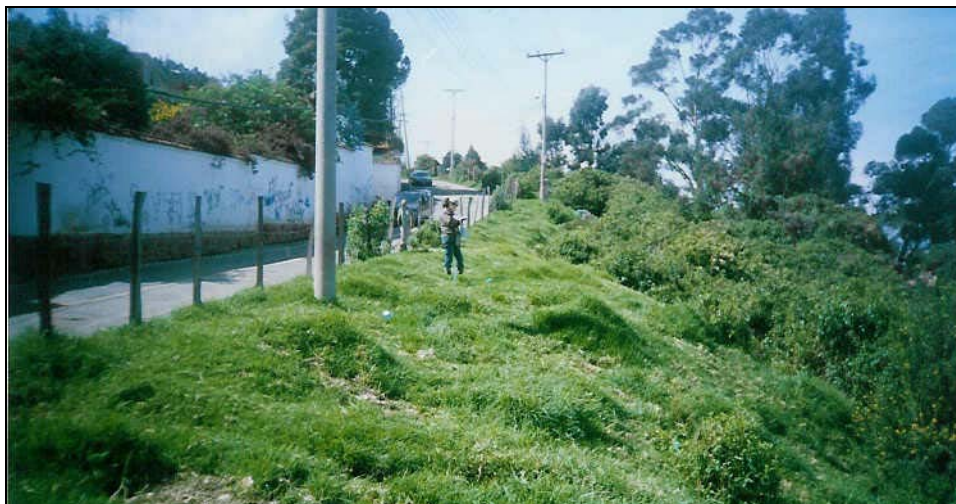
Foto 6. Vista lateral de la carrera 90, en el costado nor-oriental del área de estudio. Al lado derecho de la vía se encuentra un relleno el cual se dejó después de la conformación de la banca. Por otra parte se destaca la ausencia de cunetas en los bordes de la vía.

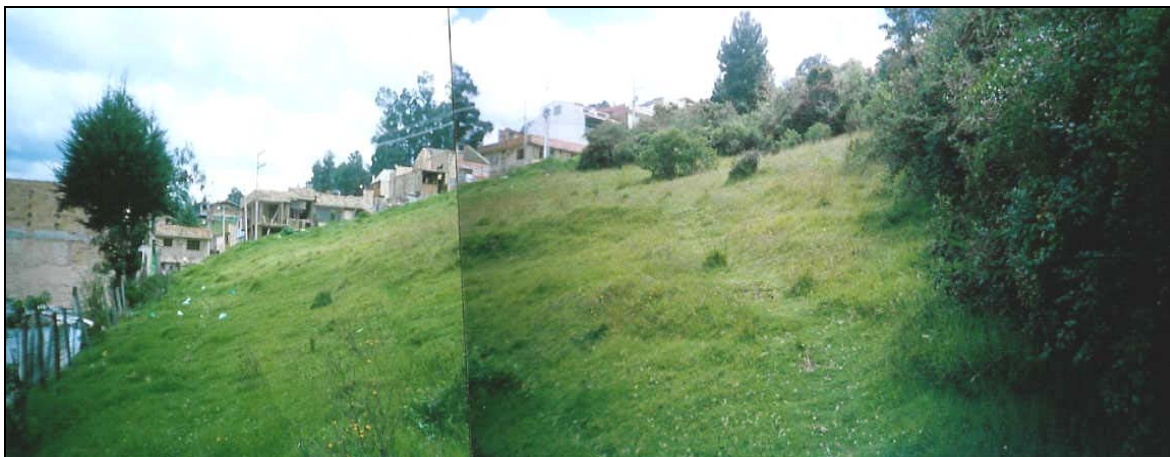
Foto 7. Vista general de la Zona Geotécnica 1, en la parte baja, al lado izquierdo se encuentran varias casas separadas de la ladera por un muro de piedra pegada de poca altura. Al lado derecho se presentan pequeñas lengüetas de falla de algunos deslizamientos menores de la parte alta; estos deslizamientos se encuentran retirados de la zona de las casas.

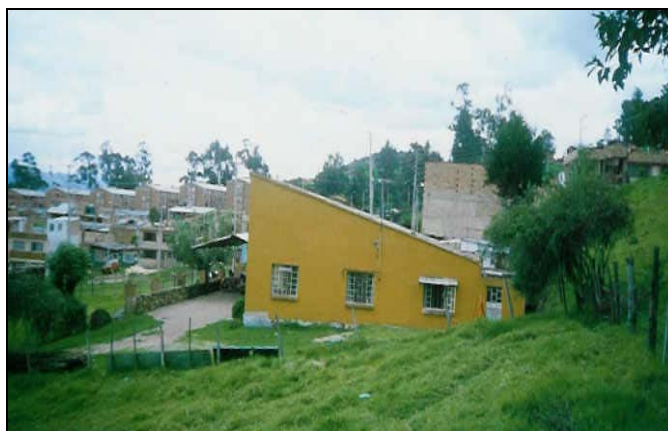
Foto 8. Vista lateral de la fila de casas que se encuentran en la parte baja de la zona 1. Las casas están separadas de la zona de ladera, por un pequeño muro en piedra pegada de mas de 40 años de antigüedad.

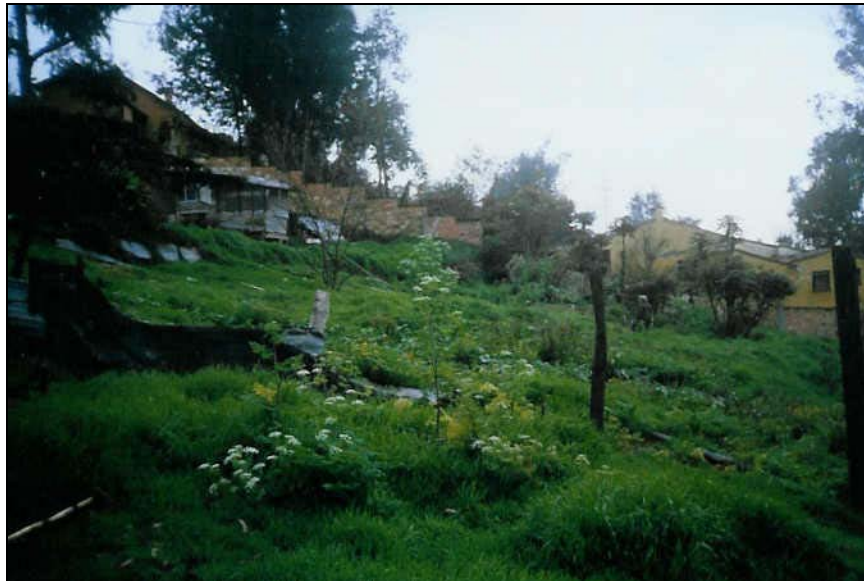
Foto 9. Vista de la parte alta de la zona 2 desde el lado norte. Se presenta un tercer escarpe que se prolonga por la parte baja de una pequeña casa de un piso. Esta grieta cierra contra la fila de eucaliptos que se encuentra a la altura del punto de toma de la foto.

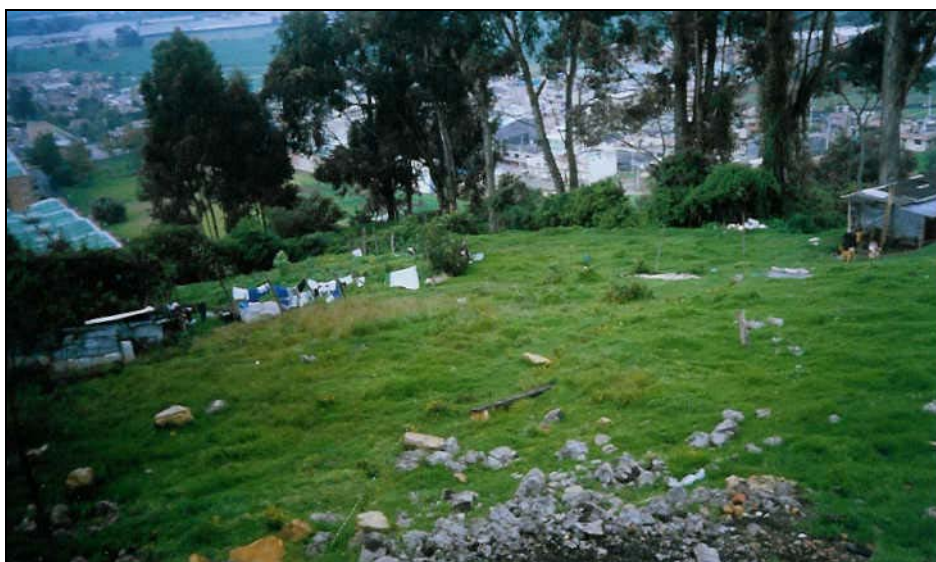
Foto 10. Vista general de la parte nor-oriental de la Zona 2. Se define un terreno de pendiente moderada cubierto por pasto; se generan vertimientos de aguas residuales del sector de la marranera (lado derecho de la foto) y de una pequeña casa (lado izquierdo de la foto).

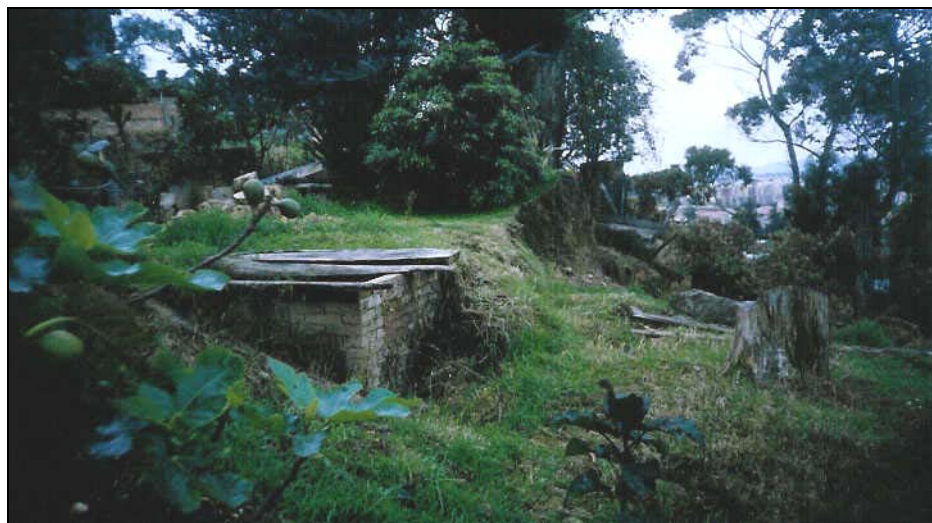
Foto 13. Detalle del segundo escarpe de falla en el interior del patio trasero del señor Méndez. Se generó un escalonamiento del orden de 2 m de altura que coincidió con el sitio de un tanque colector de aguas negras.

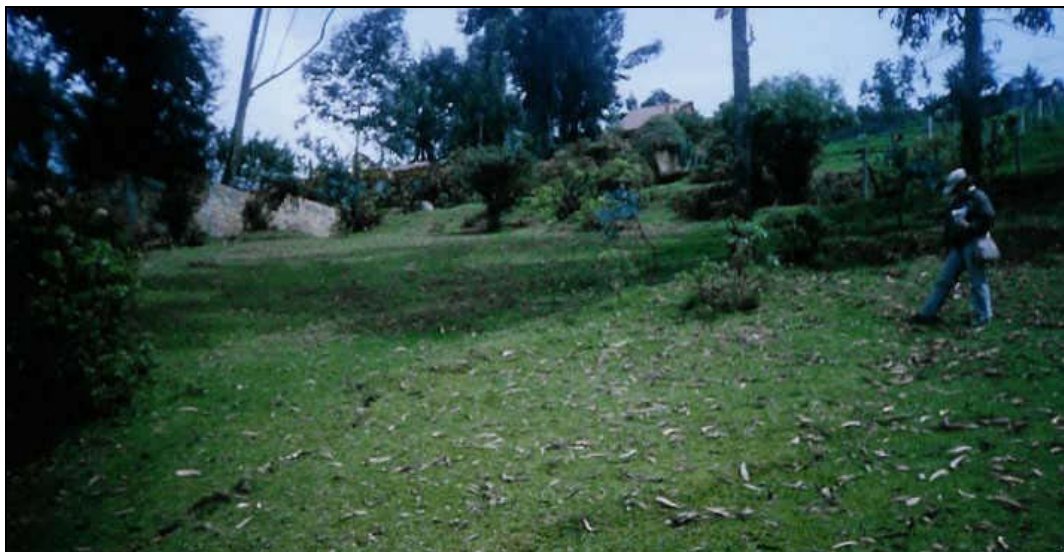
Foto 14. Proyección del segundo escarpe por el costado sur del predio del señor Méndez. Nótese el muro volcado hacia la derecha, al fondo de la foto y la prolongación del escarpe en curva cerrada, justa atrás del sitio donde está parada la Geóloga Pilar García. En este sitio también se genera la corona de un pequeño flujo de tierras, producto de la presencia abundante de agua en el suelo.

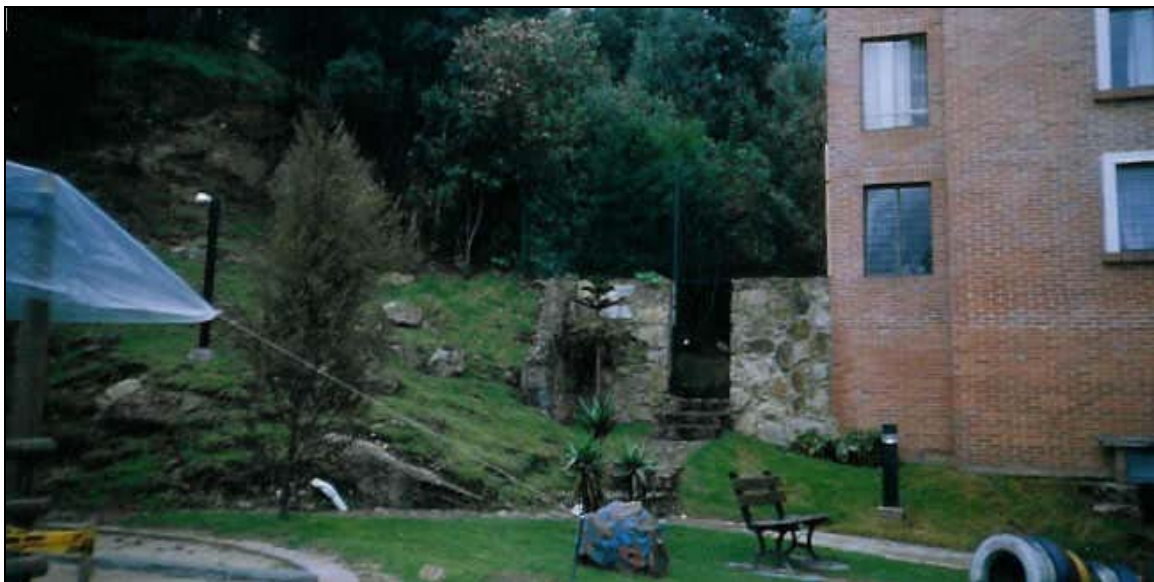
Foto 16. Vista de la parte baja de la zona 2, en el sector adyacente al Conjunto residencial Aragón. Allí se encuentra una capa delgada de coluvión clasto-soportado compuesto por grandes bloques de arenitas en matriz arcillosa; este depósito descansa sobre el sustrato de arenisca. Detrás del muro de piedra se efectuó un corte en roca.

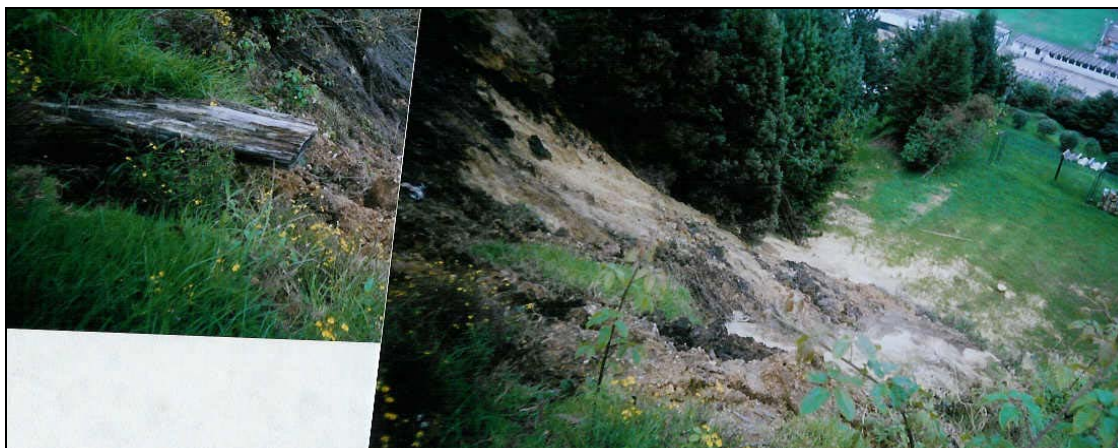
Foto 17. Detalle de un flujo de lodos que se originan en la parte alta del Colegio Antonio Nariño y que genera amenaza potencial sobre algunas de las instalaciones del Colegio. Es necesario contemplar la construcción de un dique de contención de lodos, para evitar que éstos invadan las instalaciones.

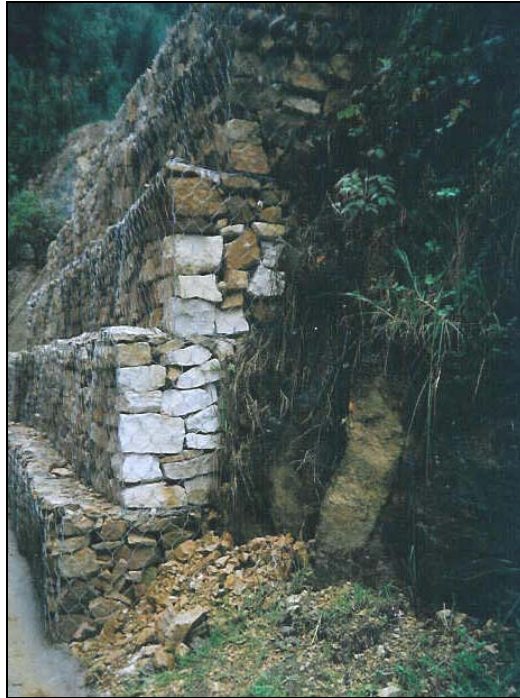
Vale la pena destacar otros problemas menores que se pueden presentar en el talud de corte de la Urbanización Aragón, en donde se pueden presentar pequeños desprendimientos de bloques que pueden generar daños locales en los apartamentos adyacentes del primer y segundo nivel, que se pueden solucionar mediante la colocación de mallas cogidas con barras de anclajes. Es de aclarar que, en este sector ya se construyó un muro de gaviones para evitar la caída de bloques sobre los apartamentos del Conjunto Aragón (ver Foto 18).

Foto 18. Detalle del talud de corte sur en el interior del Conjunto Residencial Aragón. Se encuentra un muro escalonado de gaviones de 5 m de altura y 2 m de ancho; el muro está recargado contra el macizo rocoso fracturado.

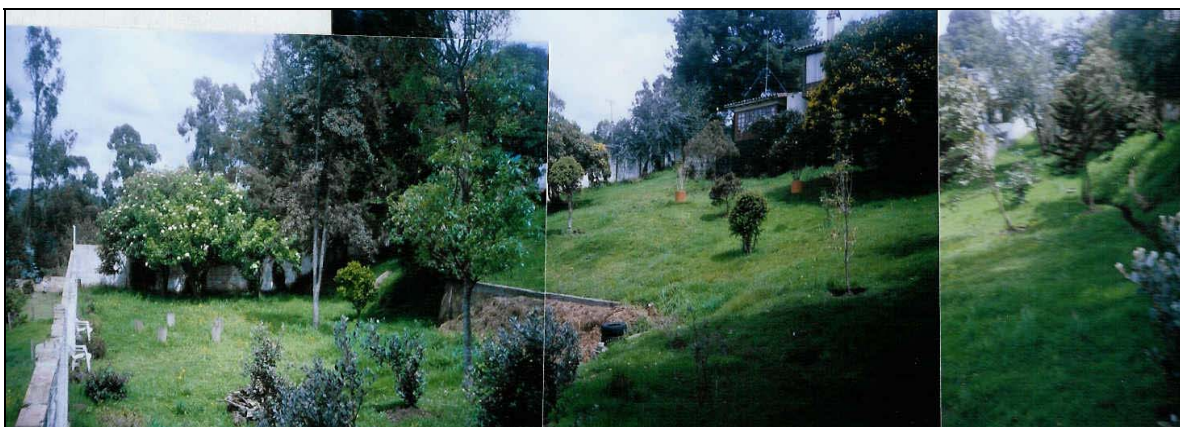
Foto 19. Predio de la señora Carmenza de Yepes, visto desde el lado sur. Allí se encuentran algunos rellenos locales detrás del muro cerramiento y de un muro interno localizado en la parte media de la foto. El agua superficial es conducida a lo largo de un zanjón que se prolonga por el muro oriental (lado izquierdo de la foto), saturando el terreno en la parte baja al otro lado del muro.

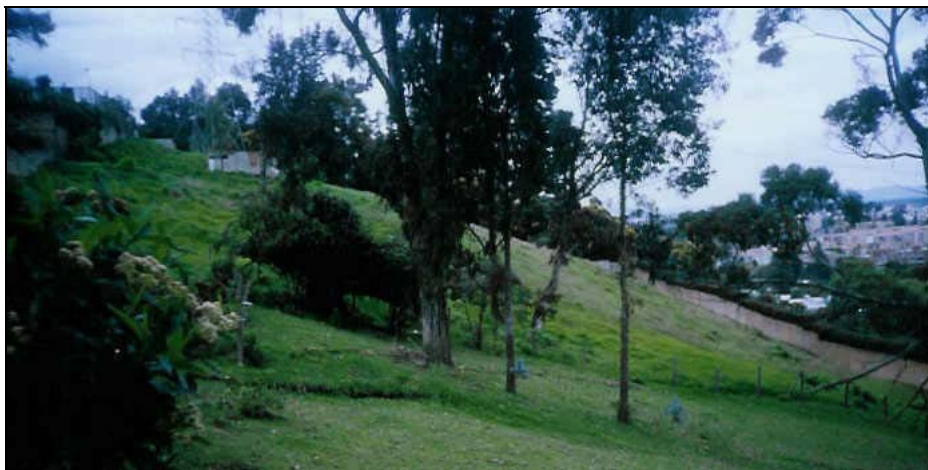
Foto 20. Vista general de la zona geotécnica 3, al costado sur de la zona de estudio. Se encuentran evidencias de reptación en la superficie producto del agua proveniente del predio de la señora Carmenza de Yepes, al lado derecho de la foto. En la casa blanca del lado derecha, también se vierten aguas residuales al suelo.

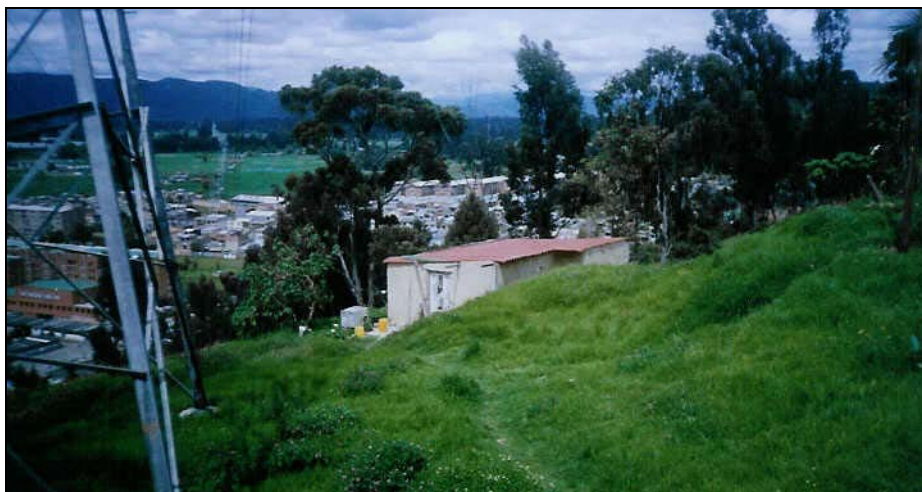
Foto 21. Detalle de la casa blanca localizada en el extremo sur-oriental de la zona 3. Allí se presenta el vertimiento de aguas residuales hacia la parte baja, contribuyendo a acentuar los problemas de deformaciones por reptación en la parte baja de la ladera..

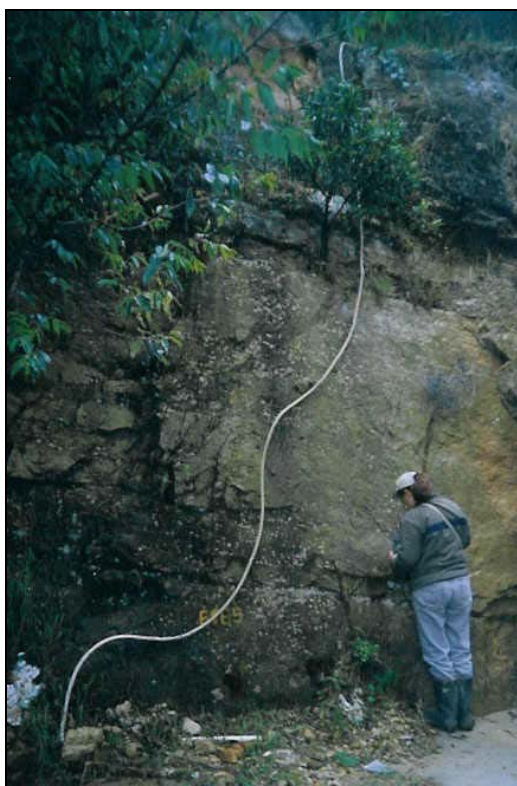
Foto 22. Talud del corte oriental en el interior del Conjunto Residencial Aragón. Se encuentran afloramientos de cuarzo-arenitas intercaladas con capas delgadas del mismo material mas fracturado; se pueden presentar desprendimientos ocasionales de bloques.

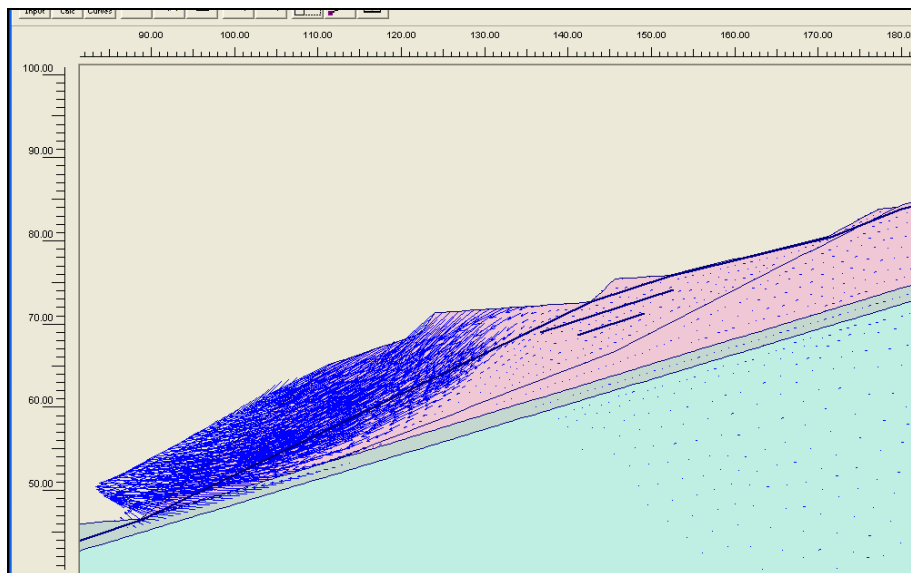
Figura 15. Falla del talud generada por saturación del depósito coluvial; vectores de desplazamiento incremental.

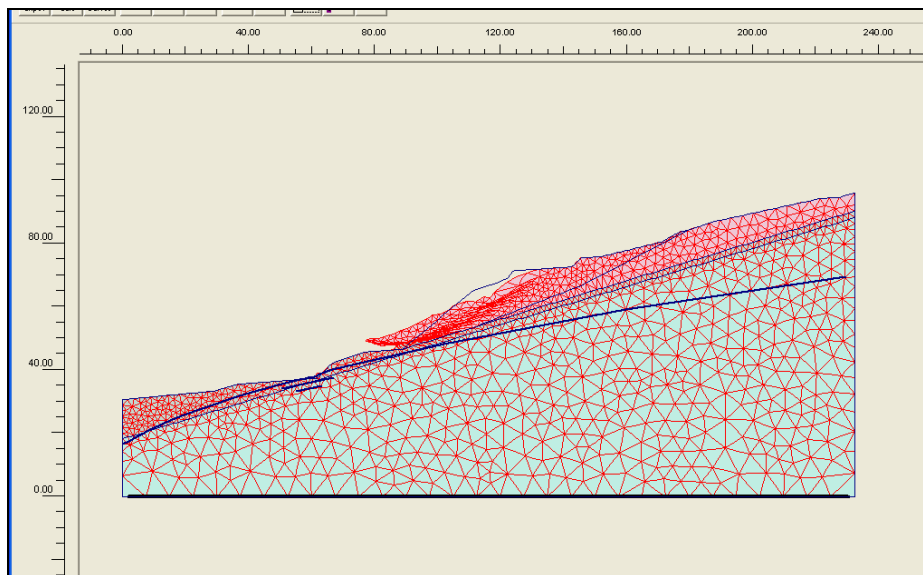
Figura 16. Falla local en el talud generada por pérdida gradual de resistencia en el suelo.

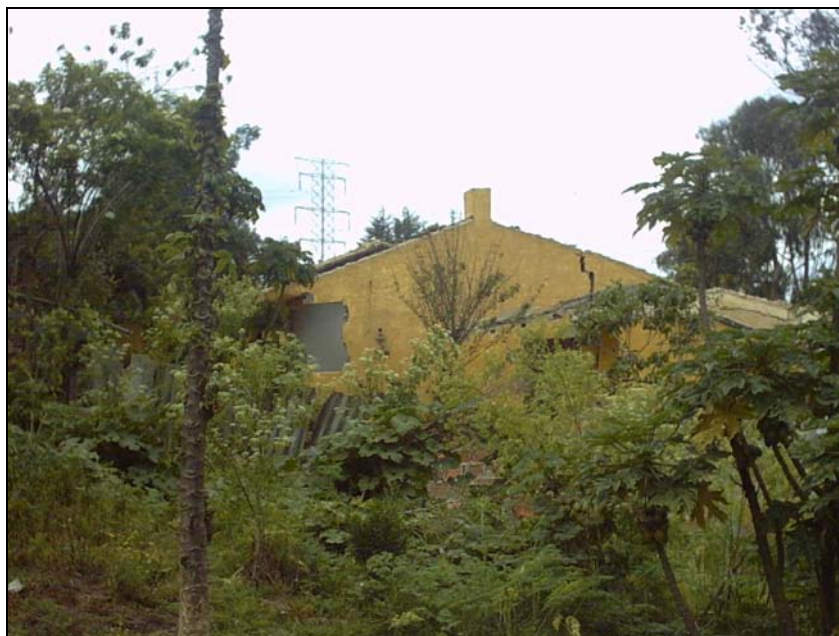
Foto 31. Vista lateral (hacia el norte) de la casa de propiedad del señor Octavio Méndez. La casa se encuentra deshabitada, por los grandes daños ocasionados por el deslizamiento. Obsérvense las fisuras en los muros.

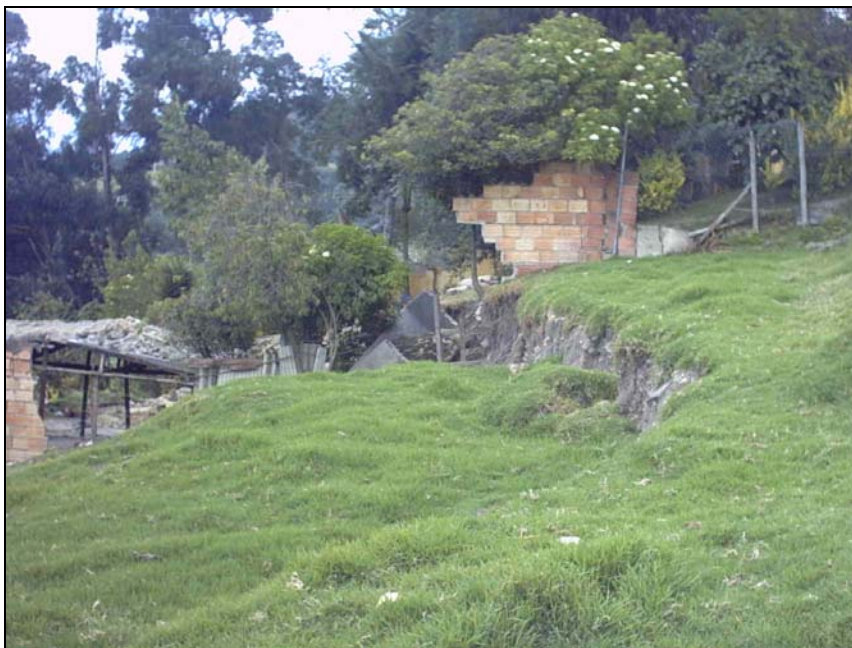
Foto 32. Vista del asentamiento diferencial (aproximadamente 1 m) que afecto la casa del señor Octavio Méndez (al fondo).

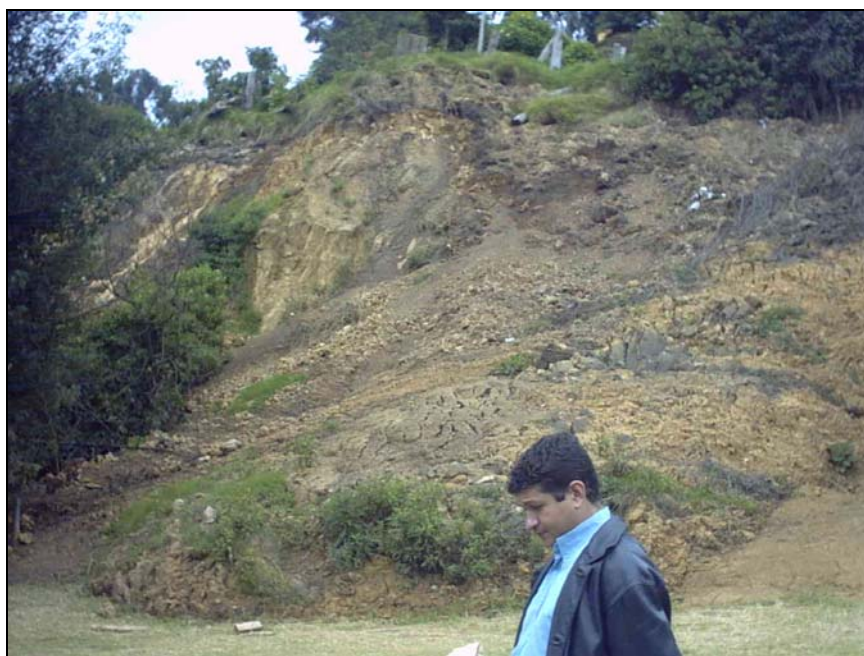
Foto 33. Vista de la pata del deslizamiento de la zona geotécnica 2, la cual afecta parte de los predios del colegio Antonio Nariño; superficialmente se ven flujos de lodos. El movimiento no ha afectado estructuras existentes en la parte inferior (colegio Antonio Nariño y Conjunto Aragón).

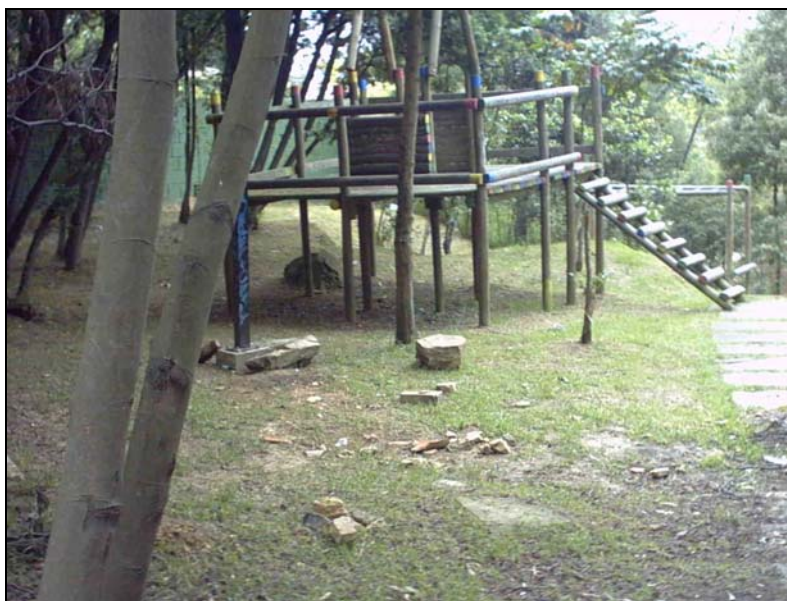
Foto 34. Parque infantil localizado en la parte posterior del Conjunto Aragón y que puede verse afectado eventualmente por el movimiento del talud del sector central de la zona de estudio (zona geotécnica 2). Al fondo se puede observar el muro (en color verde) que separa el parque del Colegio Antonio Nariño, el cual también puede colapsar por los posibles empujes de la masa de suelo potencialmente inestable.

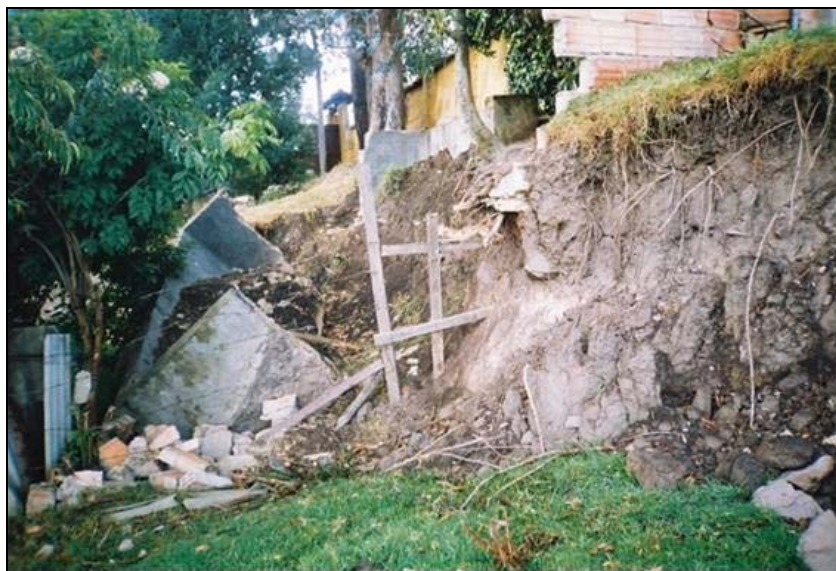
Foto 36. Tanque localizado en el tercer escarpe, al costado sur-occidental de la casa del señor Méndez. Este tanque falló por la pérdida de soporte generada por el hundimiento de falla. Recientemente el tanque se partió por la mitad y cayó a la parte baja.

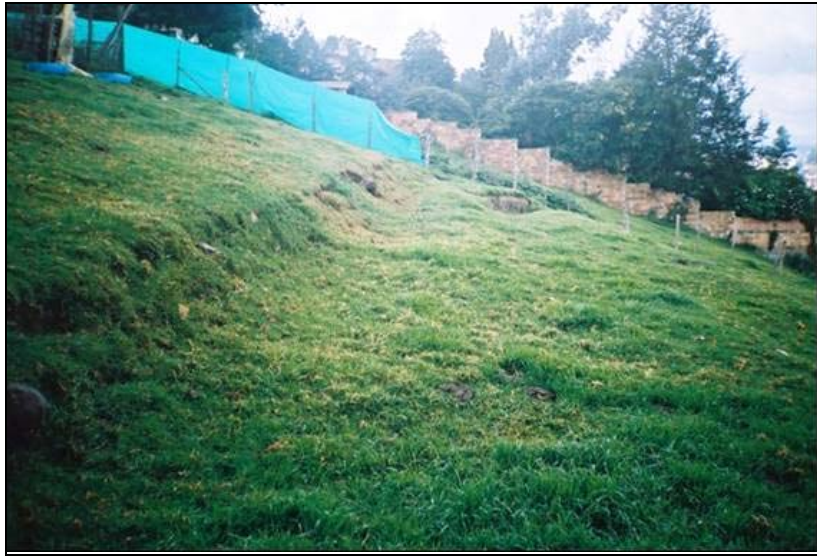
Foto 37. Al costado sur del predio del señor Raúl Cristancho, se está generando un cuarto escarpe que puede afectar la casa quinta; se considera necesario la ejecución de obras antes que el deslizamiento evolucione regresivamente y genere daños sobre esta propiedad.

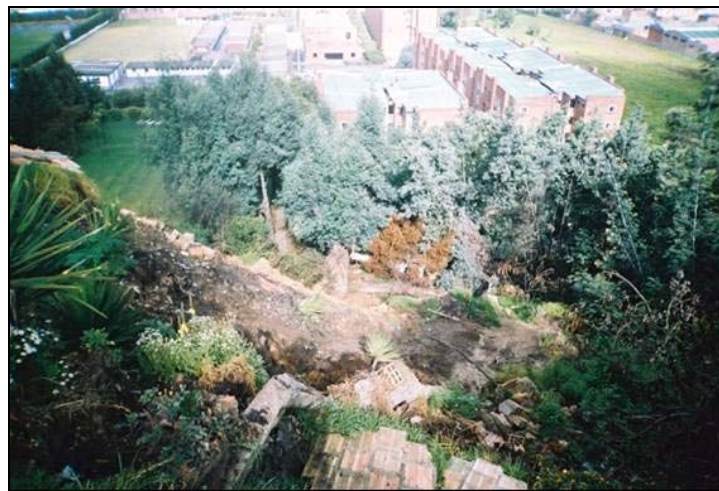
Foto 38. Esquina nor occidental de la casa de Don Octavio. Se generó el desprendimiento y la caída de un eucalipto, el cual se volcó hacia la zona del parque infantil; en donde existe una pequeña terraza natural justo debajo de la pata del deslizamiento.
