FONDO DE PREVENCIÓN Y ATENCIÓN DE EMERGENCIAS - FOPAE

ESTUDIO DE RIESGO POR REMOCIÓN EN MASA, EVALUACIÓN DE ALTERNATIVAS DE MITIGACIÓN Y DISEÑOS DETALLADOS DE LAS OBRAS RECOMENDADAS PARA ESTABILIZAR EL SECTOR QUE SEPARA LOS BARRIOS TUNA ALTA Y EL SALITRE DE LA LOCALIDAD DE SUBA EN LA CIUDAD DE BOGOTÁ D.C.

RESUMEN EJECUTIVO

CONTRATO DE CONSULTORÍA N° 377 DE 2004 Trabajo GE-117

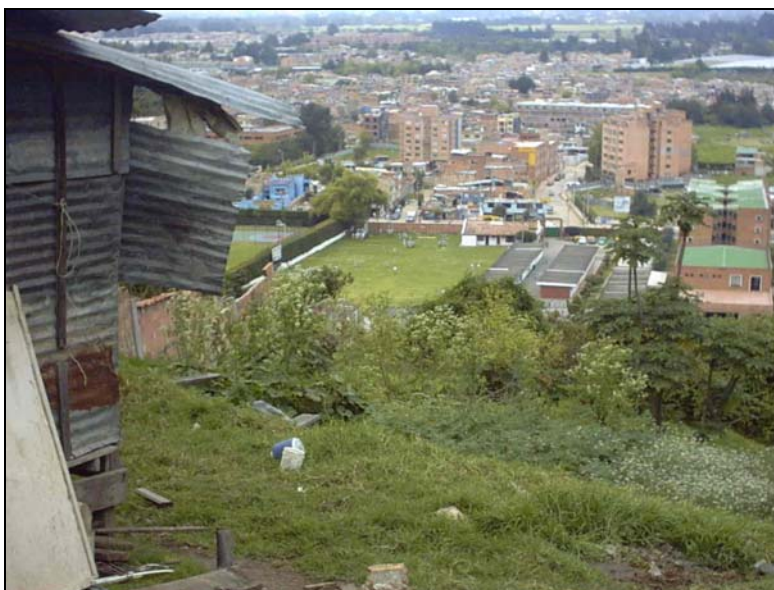
Foto 1. Panorámica general del área de estudio, tomada desde la parte alta; al fondo, en la parte baja, se observa el colegio Antonio Nariño y el Conjunto Aragón (costado derecho).

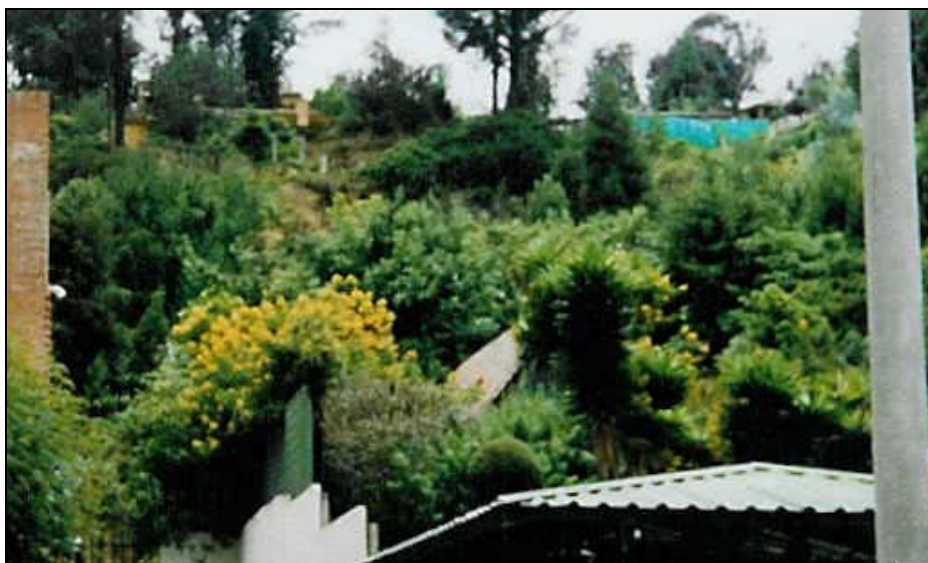
En la actualidad se encuentran varios niveles de escarpes que son visibles desde la parte baja (ver Foto 2); éstos escarpes están afectando varias viviendas del sector, entre ellas la propiedad del señor Octavio Méndez, la cual presenta una gran afectación. En la parte alta, adyacente a la Carrera 90, se encuentran unos rellenos antrópicos recientes, de baja calidad, los cuales fueron conformados posiblemente como cimentación de algún tipo de construcción en el borde de la vía; estos rellenos se encuentran fisurados, y están sobrecargando la ladera en la parte alta, aumentando el grado de amenaza por inestabilidad de la zona. Los diagnósticos efectuados con antelación por el DPAAE, indican que las causas de los problemas de estabilidad están relacionadas con problemas de saturación del suelo, atribuidas a la infiltración de aguas lluvias y servidas provenientes de la parte alta del barrio Tuna Alta.

Foto 2. Vista desde la parte baja, de la zona inestable que afecta el predio del Señor Octavio Méndez y zonas adyacentes (foto tomada en el mes de Octubre/2004). Los escarpes insinúan una falla relativamente profunda que en caso de reactivarse puede generar daños de los predios en la parte alta e invadir colegios y urbanizaciones en la parte baja, con un potencial de daño alto.

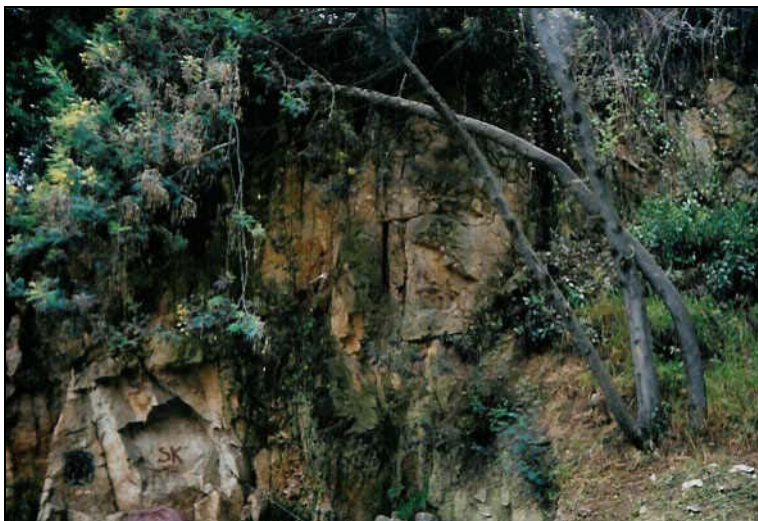
En la parte baja, zona occidental del área de estudio (frente al Conjunto Residencial Aragón, al Colegio Militar Antonio Nariño y al Colegio Saint George) se encuentran algunos cortes de poca altura donde predominan afloramientos de areniscas con planos de estratificación sub-horizontales que buzan en la misma dirección de la ladera (ver Foto 3). Allí se han presentado algunos desprendimientos de bloques de suelo y roca que han generado alerta a la comunidad, que reside o trabaja en las edificaciones de la parte baja. Existe una gran preocupación por la invasión de materiales inestables a las zonas construidas, ante la detonación de fallas masivas en la parte alta del talud.

Foto 3. Vista del talud de corte en frente del Conjunto Residencial Aragón; el sustrato de arenisca buza levemente en la misma dirección de la ladera natural, y éste en conjunto con otras familias de diaclasas verticales que generan bloques susceptibles a desprendimientos.

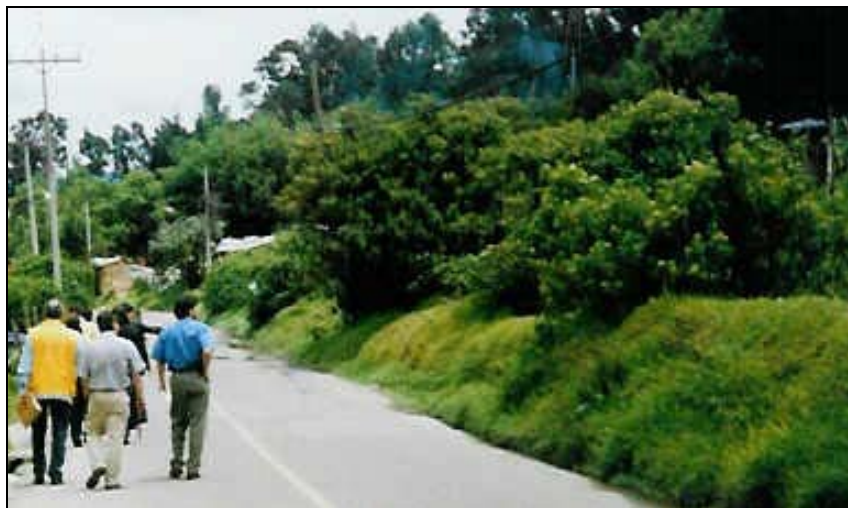
Hacia la parte alta de la zona inestable, por el costado oriental, se encuentra un área con evidencias de reptación que puede tener alguna influencia sobre los problemas actuales de estabilidad o en la zona de estudio (ver Foto 4). En este sentido se considera necesario revisar el estado de los sistemas de aguas lluvias y negras de este sector, y de la cuneta de la vía, con el fin de verificar que éstos no presenten averías u obstrucciones que sean una fuente potencial de infiltración de aguas al suelo y roca en la parte baja.

Foto 4. Vista desde el sur del límite oriental del área de estudio, por la Carrera 90. Al lado derecho de la vía nótese la presencia de deformaciones leves de la superficie por reptación del suelo, que inclusive han obstruido la cuneta de la vía.

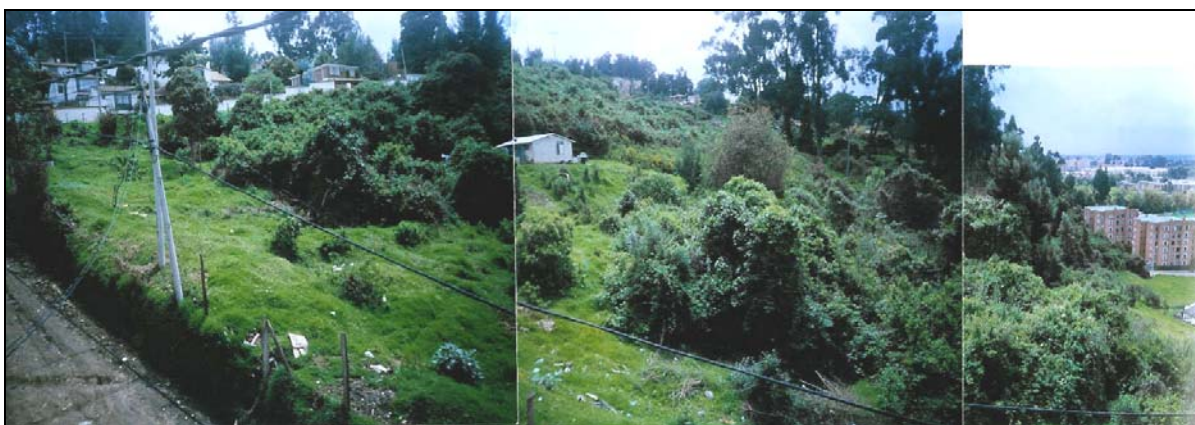
Esta zona se caracteriza por la presencia de movimientos en masa antiguos y dormidos, consistentes en pequeños flujos de tierras y deslizamientos rotacionales de poca profundidad (ver Foto 5), los cuales se han generado producto de la infiltración de agua que proviene de la parte alta de la ladera, y de aguas servidas que provienen de casas que se encuentran dentro del lote.

Foto 5. Vista general de la Zona geotécnica 1, en la parte alta, al costado nótense encuentra un terreno de pendiente moderada con la presencia de movimientos de masa antiguos, flujos de tierras y deslizamientos rotacionales de poca profundidad. En este sector se encuentra solamente una casa prefabricada la cual está cimentada en una zona estable.

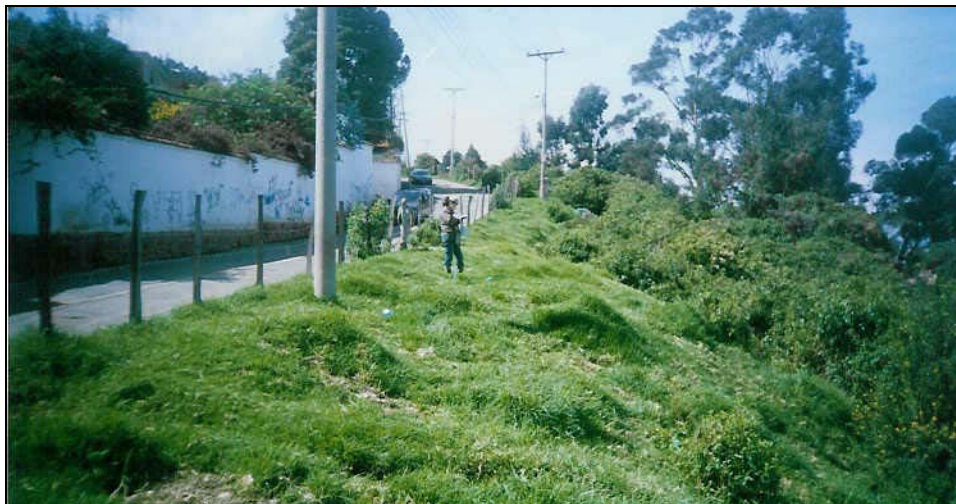
En la parte alta adyacente a la Carrera 90, se encuentran rellenos antrópicos del orden de 1 a 3 m de altura, y de ancho variable entre 5 y 10 m (ver Foto 6); éstos rellenos se conformaron durante la construcción de la Carrera 90. Sin embargo, no hay evidencias de problemas locales de estabilidad asociados a la presencia de ellos.

Foto 6. Vista lateral de la carrera 90, en el costado nor-oriental del área de estudio. Al lado derecho de la vía se encuentra un relleno el cual se dejó después de la conformación de la banca. Por otra parte se destaca la ausencia de cunetas en los bordes de la vía.

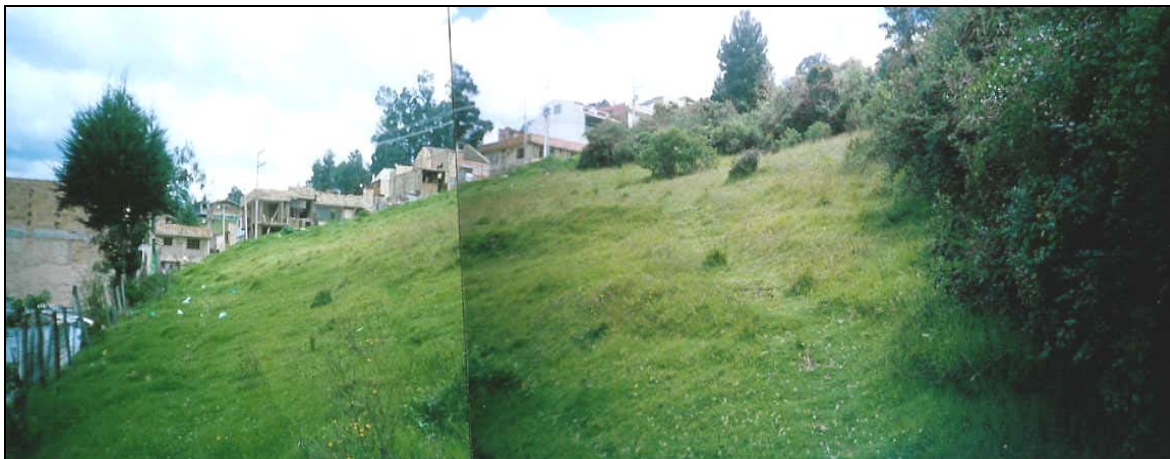
Aunque las condiciones de estabilidad de la zona son precarias, producto de la presencia de agua abundante en el suelo y la presencia de movimientos en masa antiguos, éstos no

generan amenaza inminente en las casas de la zona baja, ya que se encuentran lejos del área residencial y en general son movimientos en masas de poca profundidad y de baja tasa de movimiento (ver Foto 7 y Foto 8).

Foto 7. Vista general de la Zona Geotécnica 1, en la parte baja, al lado izquierdo se encuentran varias casas separadas de la ladera por un muro de piedra pegada de poca altura. Al lado derecho se presentan pequeñas lengüetas de falla de algunos deslizamientos menores de la parte alta; estos deslizamientos se encuentran retirados de la zona de las casas.

De todas maneras, esta zona en su condición actual no se considera apta para construcción de viviendas, y requiere de obras correctivas de drenaje superficial y subsuperficial, para su mejora y aptitud de uso urbano.

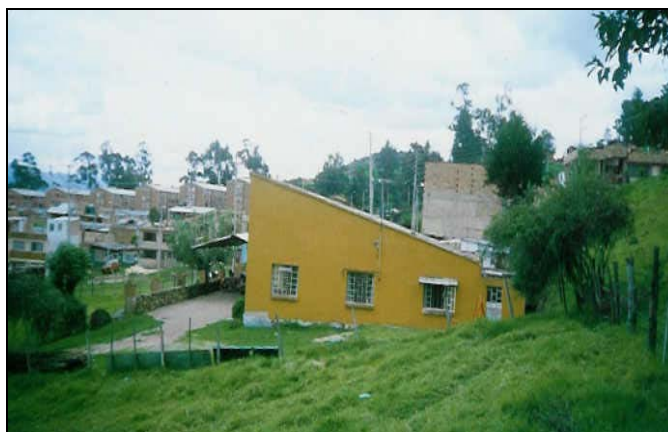
Foto 8. Vista lateral de la fila de casas que se encuentran en la parte baja de la zona 1. Las casas están separadas de la zona de ladera, por un pequeño muro en piedra pegada de mas de 40 años de antigüedad.

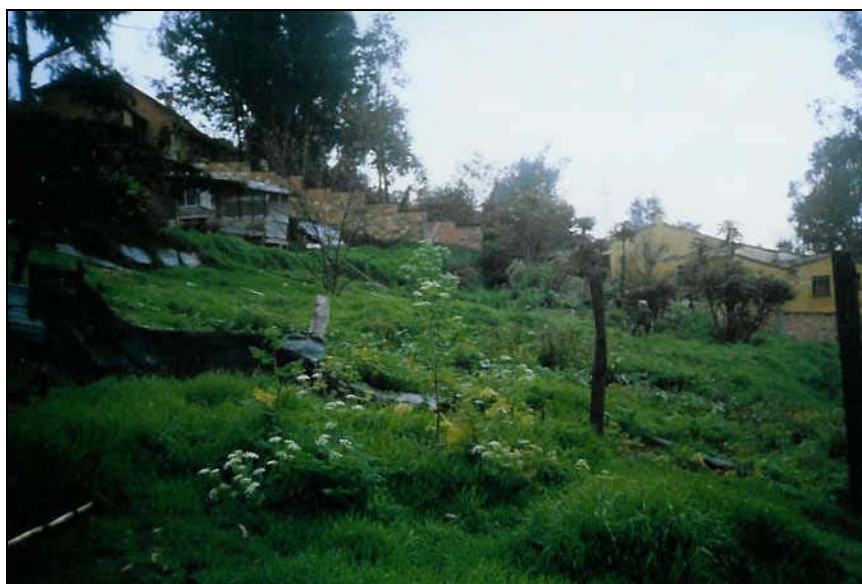
Foto 9. Vista de la parte alta de la zona 2 desde el lado norte. Se presenta un tercer escarpe que se prolonga por la parte baja de una pequeña casa de un piso. Esta grieta cierra contra la fila de eucaliptos que se encuentra a la altura del punto de toma de la foto.

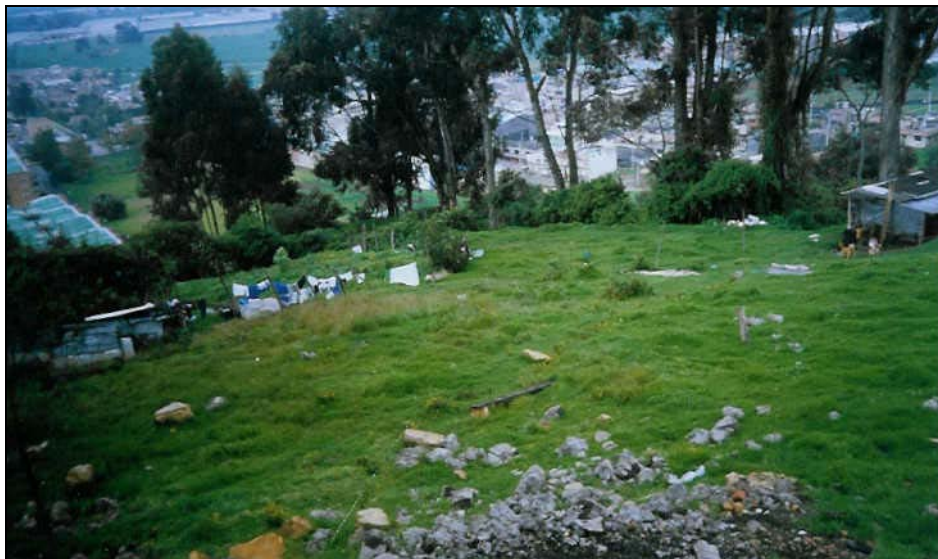
Foto 10. Vista general de la parte nor-oriental de la Zona 2. Se define un terreno de pendiente moderada cubierto por pasto; se generan vertimientos de aguas residuales del sector de la marranera (lado derecho de la foto) y de una pequeña casa (lado izquierdo de la foto).

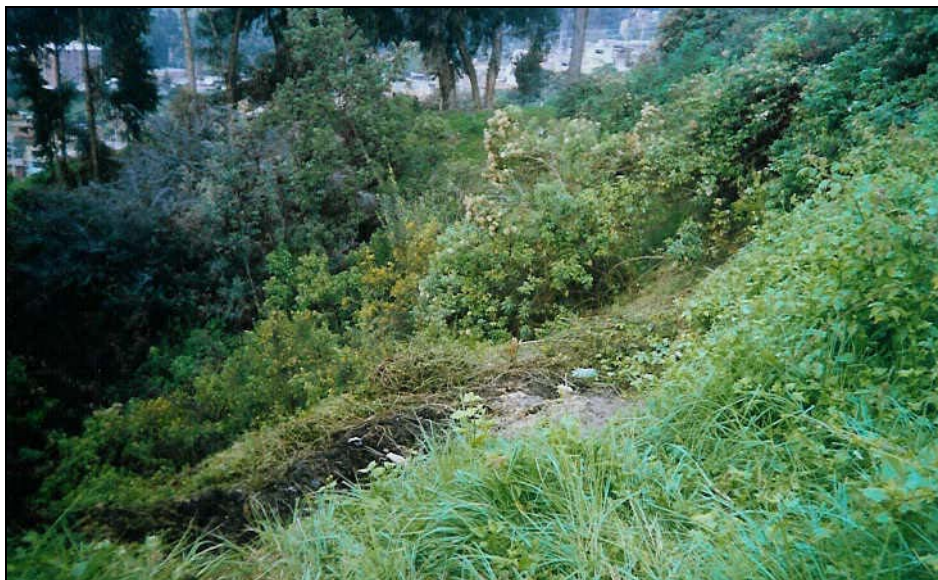
Se encontró un primer escalón de falla entre el lindero occidental del predio Villas del Camino y el talud adyacente a la urbanización Aragón, en donde se encuentran varios flujos de lodos producto de la saturación del suelo. Dos de ellos desembocan en el parque recreacional adyacente a la Urbanización Aragón, generando consigo la caída de varios árboles (ver Foto 11).

Foto 11. Parte baja de la Zona Geotécnica 2; tomada desde la esquina nor-occidental del predio del señor Octavio Méndez. Se generó un primer deslizamiento rotacional de poca profundidad, que comprometió una capa superficial de coluvión; la pata de este deslizamiento aflora al lado de un parque recreacional adjunto a la Urbanización Aragón.

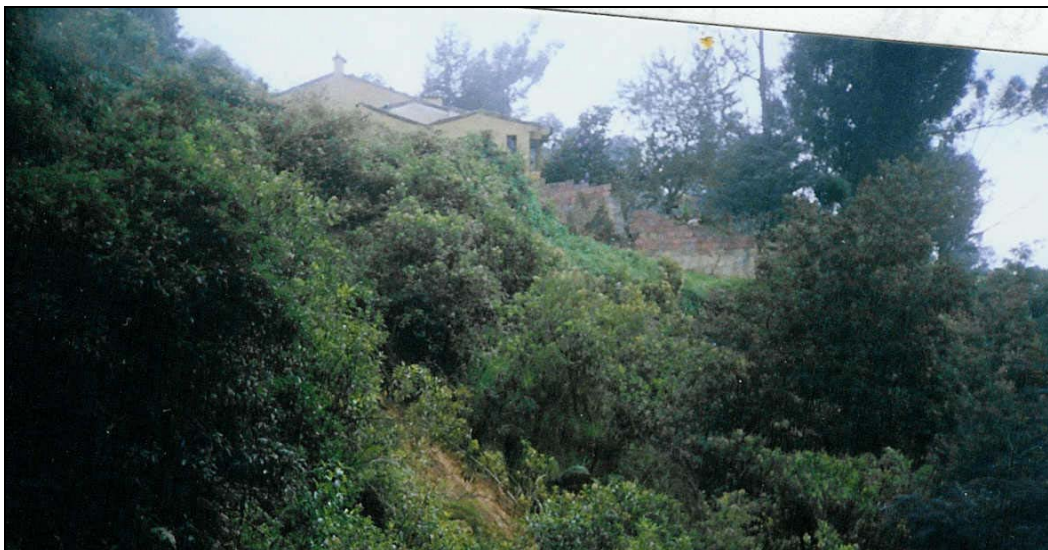
Foto 12. Parte media de la Zona Geotécnica 2: Foto tomada desde el costado norte del área de estudio sobre la fila de eucaliptos de fondo de la foto anterior. En primer plano se alcanza a notar un flujo de tierras que se desarrolló sobre la cara del talud por efecto de saturación del suelo; al fondo se aprecia el segundo escarpe de falla que afecta el muro cerramiento a la altura del patio trasero del Predio del Señor Octavio Méndez; el muro se encuentra agrietado y volcado hacia la izquierda, producto del efecto retrogresivo del deslizamiento rotacional del lado derecho de la foto.

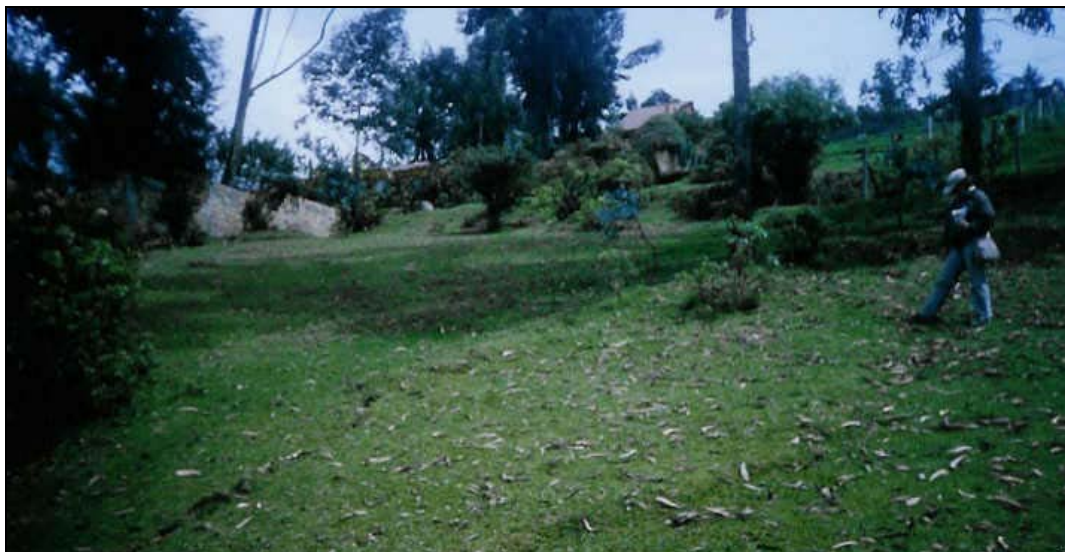
Foto 14. Proyección del segundo escarpe por el costado sur del predio del señor Méndez. Nótese el muro volcado hacia la derecha, al fondo de la foto y la prolongación del escarpe en curva cerrada, justa atrás del sitio donde está parada la Geóloga Pilar García. En este sitio también se genera la corona de un pequeño flujo de tierras, producto de la presencia abundante de agua en el suelo.

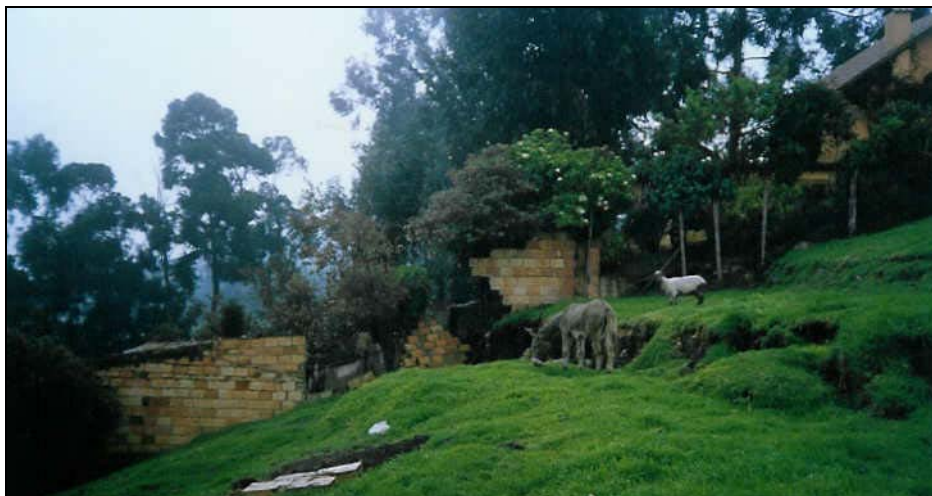
Durante este invierno se generó un tercer escarpe que se prolonga por el lindero oriental del predio del señor Méndez, afectando un tanque de agua potable ya fuera de servicio, y se prolonga por el costado norte hasta la hilera de eucaliptos y por el costado sur alcanzando la esquina nor-occidental del predio de la señora Carmenza de Yépez donde desaparece. Durante los últimos dos meses, la falla evolucionó de una insignificante grieta de tracción a un escalón de 1.5 m de altura.

En las últimas visitas se encontró señales de un cuarto escarpe que abarca la zona verde y parte de la construcción de la casa quinta adyacente al predio del señor Méndez y desaparece en el muro del lado sur del mismo predio (ver Foto 15).

Foto 15. Vista desde el lado sur del lindero oriental del predio del señor Octavio Méndez. Se generó en este invierno (diciembre de 2004), un tercer escarpe de falla que afectó el muro de cerramiento y un tanque de agua potable que se encuentra detrás de este. Al lado derecho, se encuentra otra casaquinta, en la cual ya existe un cuarto escalón que alcanza a afectar el patio trasero de éste casa. Es urgente llevar a cabo medidas de estabilización a corto plazo, con el objeto de frenar el efecto regresivo del deslizamiento.

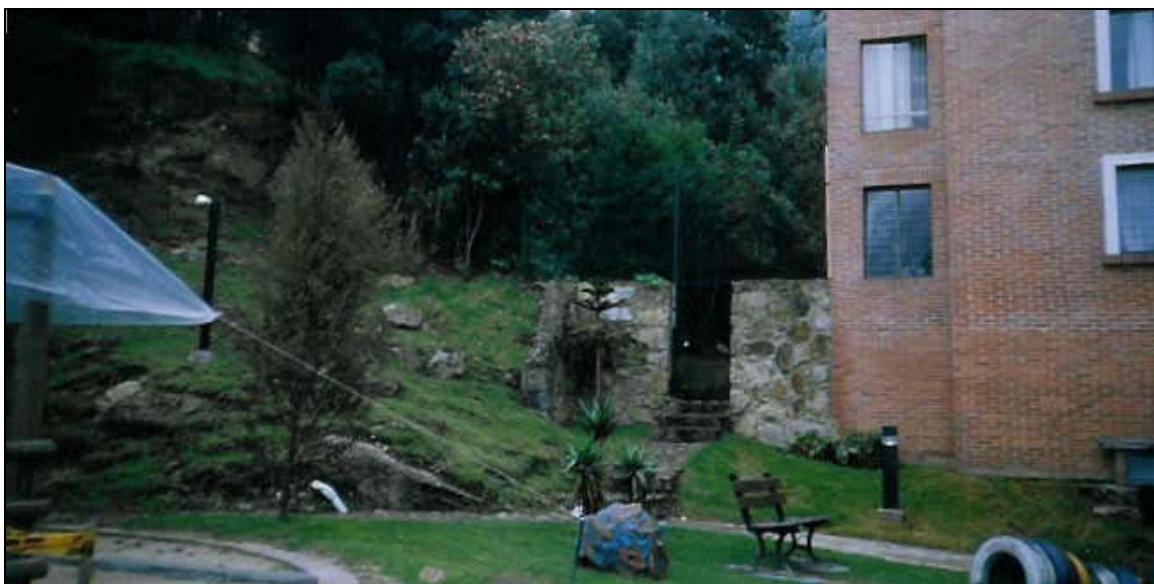
En la parte baja, la pata del deslizamiento desemboca a la altura de una terraza intermedia que se genera dentro del coluvión; allí se encontraron localmente afloramientos de cuarzoarenitas, y todo indica que el problema en la parte inferior es controlado por el macizo rocoso, quien es el responsable que el deslizamiento no comprometa la zona adyacente a la Urbanización Aragón y al Colegio Antonio Nariño (ver Foto 16).

Foto 16. Vista de la parte baja de la zona 2, en el sector adyacente al Conjunto residencial Aragón. Allí se encuentra una capa delgada de coluvión clasto-soportado compuesto por grandes bloques de arenitas en matriz arcillosa; este depósito descansa sobre el sustrato de arenisca. Detrás del muro de piedra se efectuó un corte en roca.

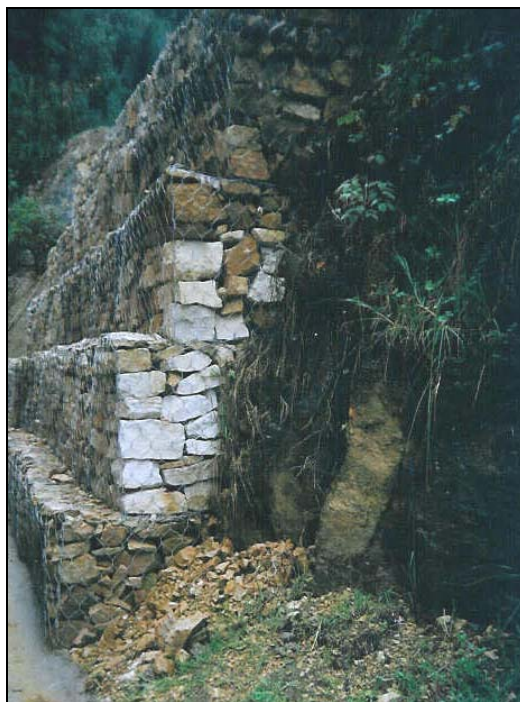
Vale la pena destacar otros problemas menores que se pueden presentar en el talud de corte de la Urbanización Aragón, en donde se pueden presentar pequeños desprendimientos de bloques que pueden generar daños locales en los apartamentos adyacentes del primer y segundo nivel, que se pueden solucionar mediante la colocación de mallas cogidas con barras de anclajes. Es de aclarar que, en este sector ya se construyó un muro de gaviones para evitar la caída de bloques sobre los apartamentos del Conjunto Aragón (ver Foto 18).

Foto 18. Detalle del talud de corte sur en el interior del Conjunto Residencial Aragón. Se encuentra un muro escalonado de gaviones de 5 m de altura y 2 m de ancho; el muro está recargado contra el macizo rocoso fracturado.

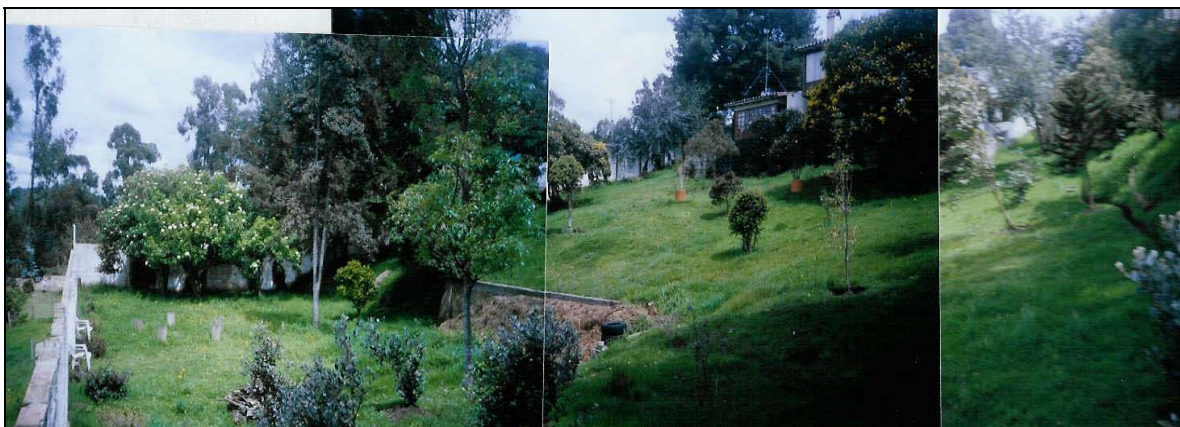
En este sector se encuentran problemas generalizados de reptación de suelos y en la parte alta el suelo se encuentra saturado. En el muro oriental de la casa de la señora Carmenza de Yepes, se filtra agua a través del muro y en una casa localizada en el costado suroriental se vierten aguas residuales al suelo (ver Foto 19 a Foto 21).

Foto 19. Predio de la señora Carmenza de Yepes, visto desde el lado sur. Allí se encuentran algunos rellenos locales detrás del muro cerramiento y de un muro interno localizado en la parte media de la foto. El agua superficial es conducida a lo largo de un zanjón que se prolonga por el muro oriental (lado izquierdo de la foto), saturando el terreno en la parte baja al otro lado del muro.

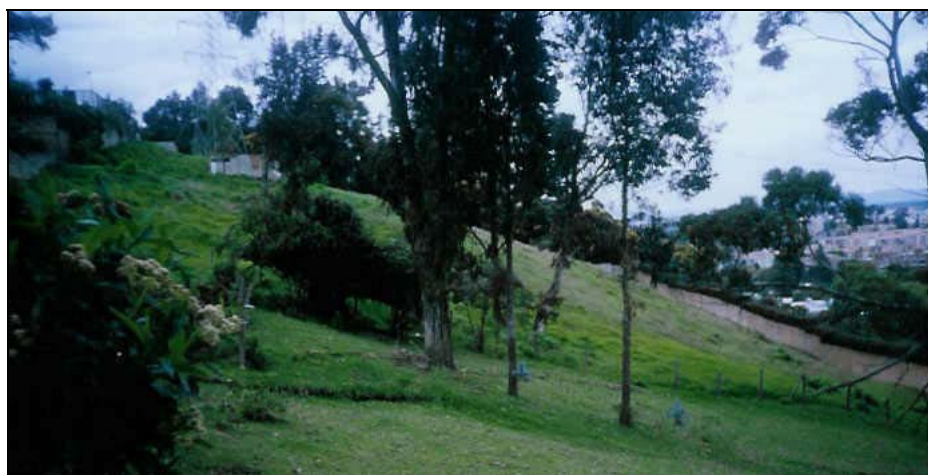
Foto 20. Vista general de la zona geotécnica 3, al costado sur de la zona de estudio. Se encuentran evidencias de reptación en la superficie producto del agua proveniente del predio de la señora Carmenza de Yepes, al lado derecho de la foto. En la casa blanca del lado derecha, también se vierten aguas residuales al suelo.

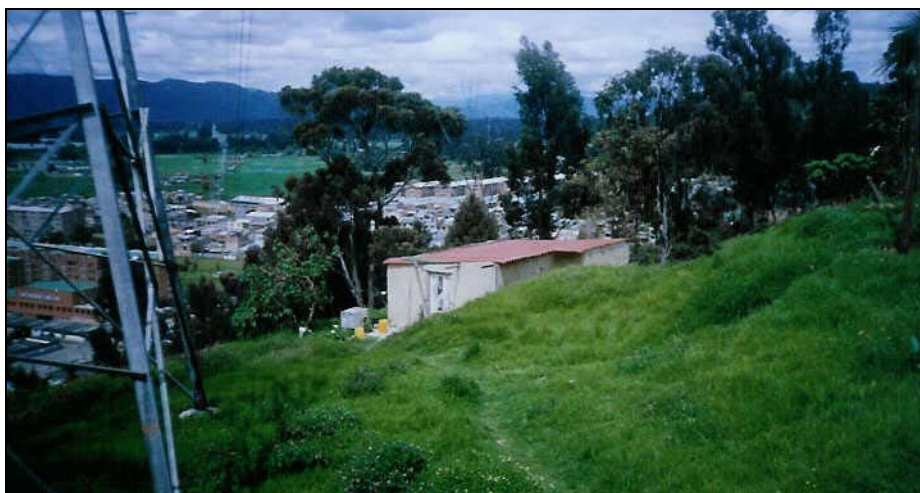
Foto 21. Detalle de la casa blanca localizada en el extremo sur-oriental de la zona 3. Allí se presenta el vertimiento de aguas residuales hacia la parte baja, contribuyendo a acentuar los problemas de deformaciones por reptación en la parte baja de la ladera..

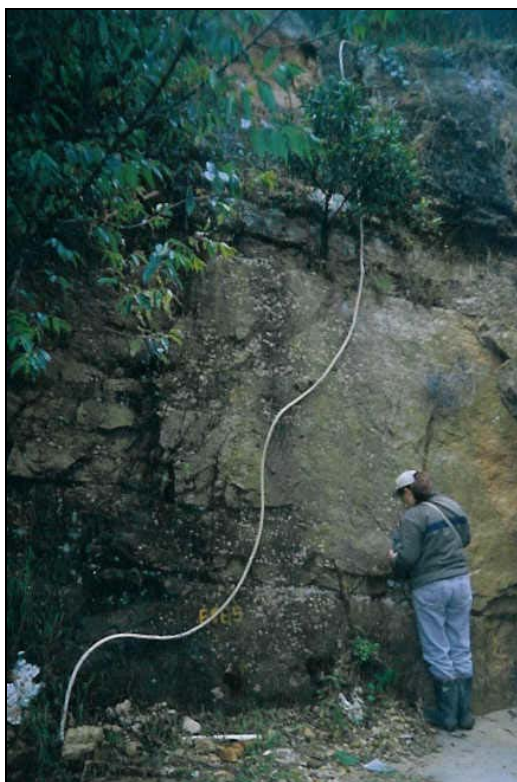
En la parte baja occidental del área de estudio se encuentran afloramientos de cuarzoarenitas fracturadas (ver Foto 22 y Foto 23), cubiertas por una capa delgada de suelo orgánico negro y coluvión clastosoportado.

Foto 22. Talud del corte oriental en el interior del Conjunto Residencial Aragón. Se encuentran afloramientos de cuarzo-arenitas intercaladas con capas delgadas del mismo material mas fracturado; se pueden presentar desprendimientos ocasionales de bloques.

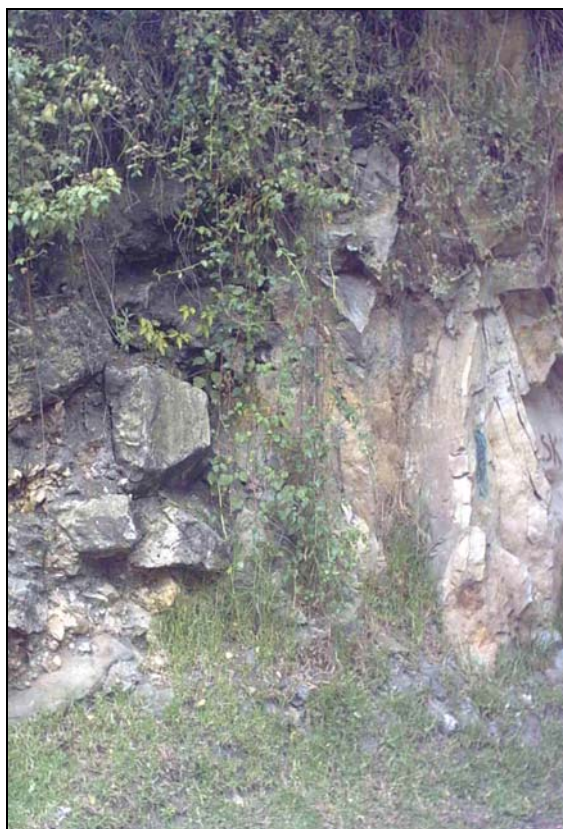
Foto 23. Detalle del macizo rocoso del costado nororiental de la zona de estudio.

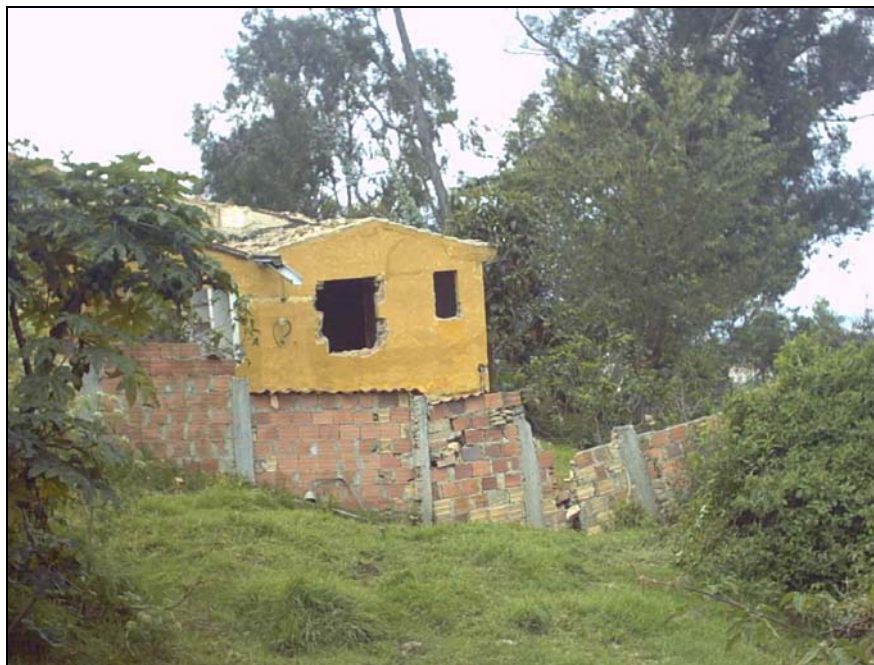
Foto 24. Predio de propiedad del señor Octavio Méndez, localizado en la Carrera 90 No. 157-15. Obsérvese el gran deterioro que ha sufrido la edificación por el movimiento del talud.

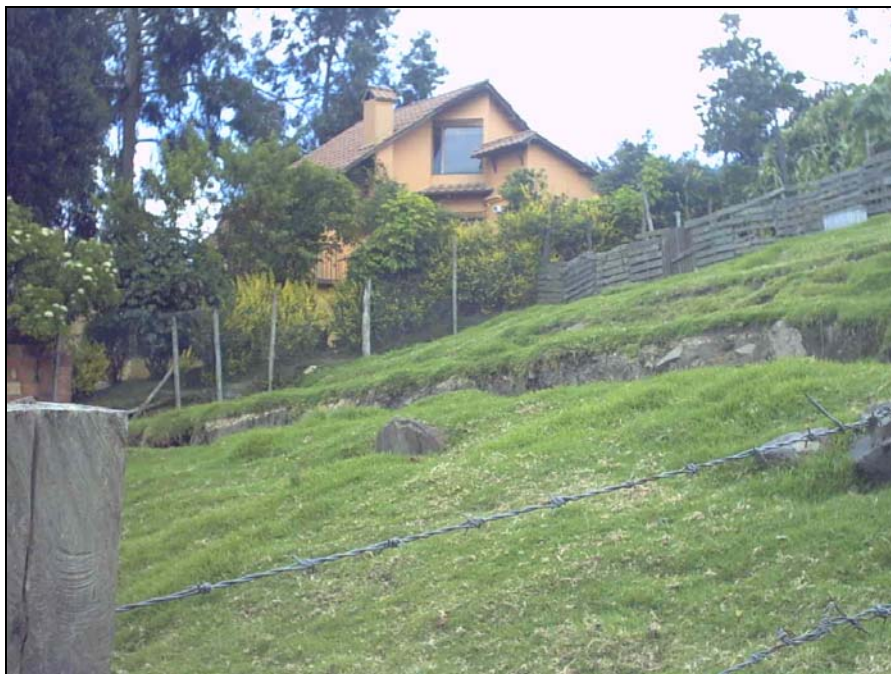
Foto 25. Al fondo se aprecia la casa ubicada en la Carrera 90 No. 157-13, de propiedad del señor Raúl Cristancho. Obsérvese el escarpe del tercer escarpe de falla, que amenaza la casa mencionada.

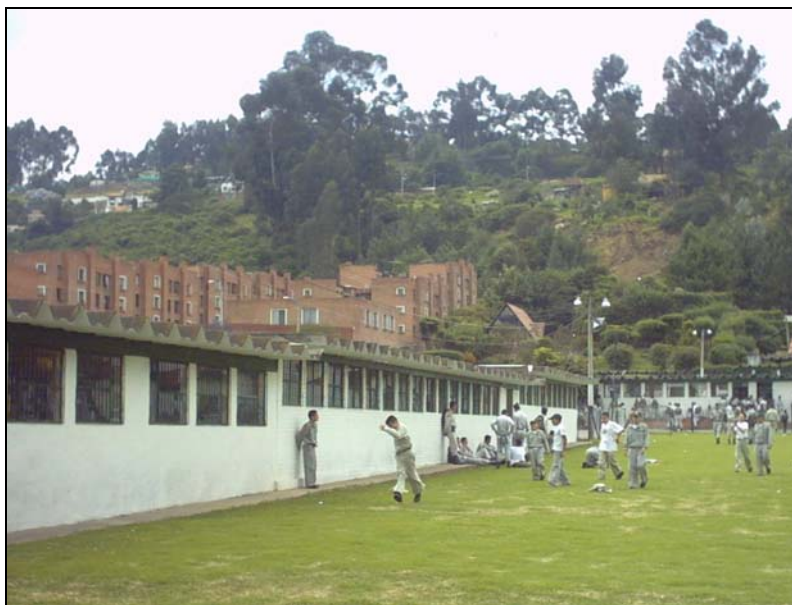
Foto 29. Foto tomada desde la parte baja de la zona de estudio. Se aprecia al fondo el talud central (zona geotécnica 2), que puede afectar los predios del colegio Antonio Nariño. Se observa también, al costado izquierdo de la foto, el Conjunto Aragón.

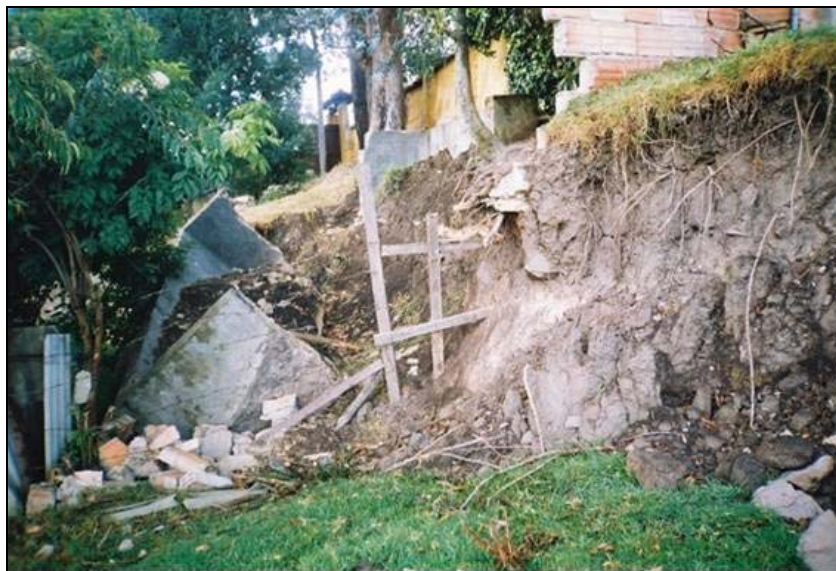
De acuerdo con los resultados de los análisis realizados y a la visita técnica efectuada el 21 de enero del año 2005, para la atención de la emergencia presentada entre los predios del señor Octavio Méndez y el señor Raúl Cristancho, quienes reportaron la rotura del tanque por la presencia de un deslizamiento activo.

Foto 31. Tanque localizado en el tercer escarpe, al costado sur-occidental de la casa del señor Méndez. Este tanque falló por la pérdida de soporte generada por el hundimiento de falla. Recientemente el tanque se partió por la mitad y cayó a la parte baja.

3. Suspender el pozo séptico que se encuentra localizado en el predio del señor Raúl Cristancho el cual puede acelerar el problema de falla en este sector.
4. Con el fin de generar un sistema de alarma para seguridad de la comunidad que reside en la parte baja, antes de que se inicien las obras finales de estabilización, se recomienda implementar un monitoreo permanente de deformaciones mediante la instalación de unos 6 a 8 mojones en el cuerpo del deslizamiento; mediante este sistema se puede informar oportunamente a la comunidad ante una eventual aceleración del movimiento de falla del cuerpo deslizante estimado entre 20000 y 25000 m³. Igualmente se recomienda la instalación de dos (2) piezómetros.

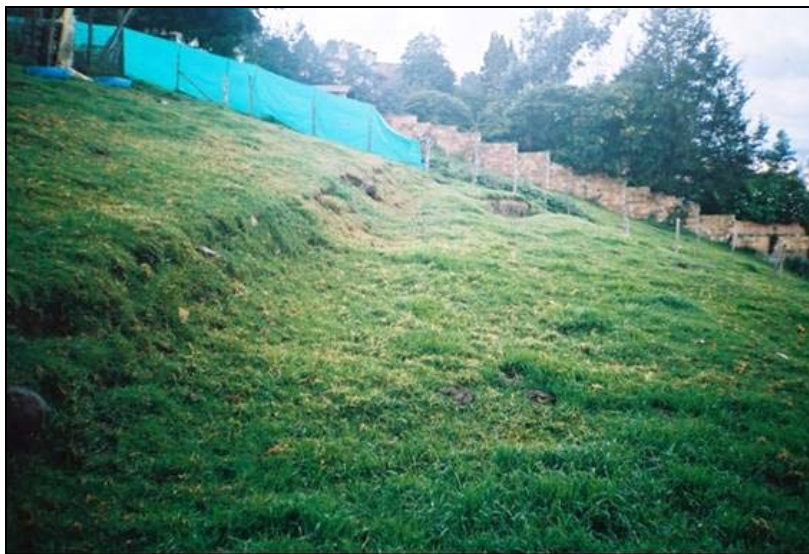
Es importante destacar que unos diez metros detrás de este escarpe, se está insinuando un cuarto escarpe de falla (ver Foto 32), el cual indica una clara tendencia retrogresiva del deslizamiento que puede dejar en un futuro cercano, en riesgo potencial de falla el predio del señor Raúl Cristancho.

Foto 32. Al costado sur del predio del señor Raúl Cristancho, se está generando un cuarto escarpe que puede afectar la casa quinta; se considera necesario la ejecución de obras antes que el deslizamiento evolucione regresivamente y genere daños sobre esta propiedad.

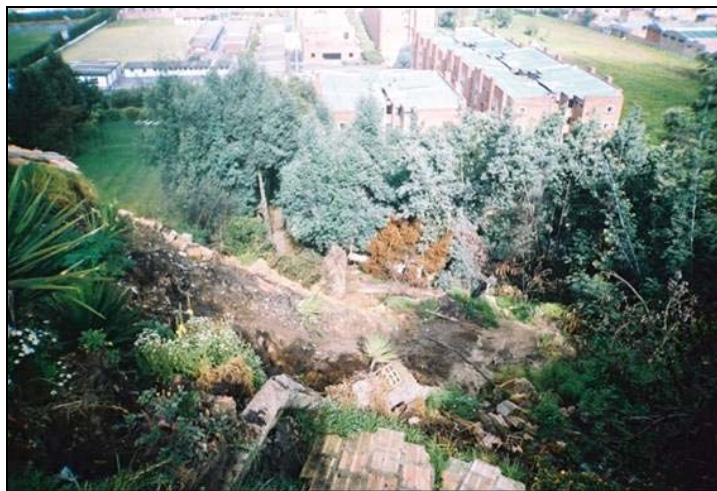
Foto 33. Esquina nor occidental de la casa de Don Octavio. Se generó el desprendimiento y la caída de un eucalipto, el cual se volcó hacia la zona del parque infantil; en donde existe una pequeña terraza natural justo debajo de la pata del deslizamiento.

2. En la parte baja del cerro se recomienda colocar a la altura del parque infantil un dique de retención de sedimentos del orden de 1.50 m de altura, con el fin de aprovechar esta pequeña terraza como zona de amortiguamiento ante una eventual falla masiva de la ladera o la generación de pequeños flujos de lodos que invadan la zona urbanizada; se recomienda además la colocación de un cerramiento provisional con el fin de evitar el ingreso, de personas a dicho sector.
