I N F O R M E G E O L O G I C O
PROYECTO URBANISTICO MONTICELLO
CERROS DE SUBA

LFO-4310-3

SANTAFE DE BOGOTA JULIO 9 DE 1996

**INFORME GEOLÓGICO DE ESTABILIDAD.
PROYECTO URBANÍSTICO MONTICELLO. - Calle 128 - Ave.62.
CERROS DE SUBA. LFO-4310-3**

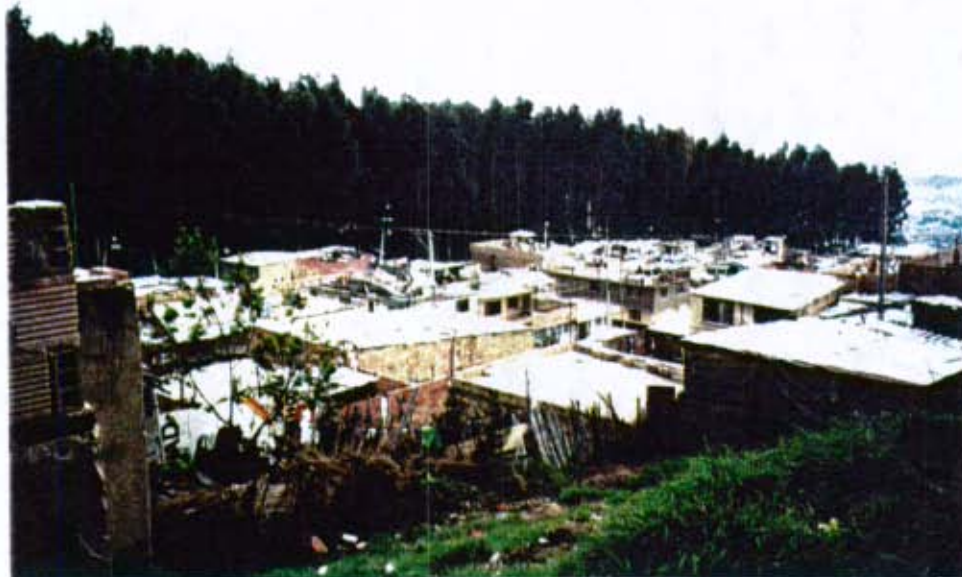
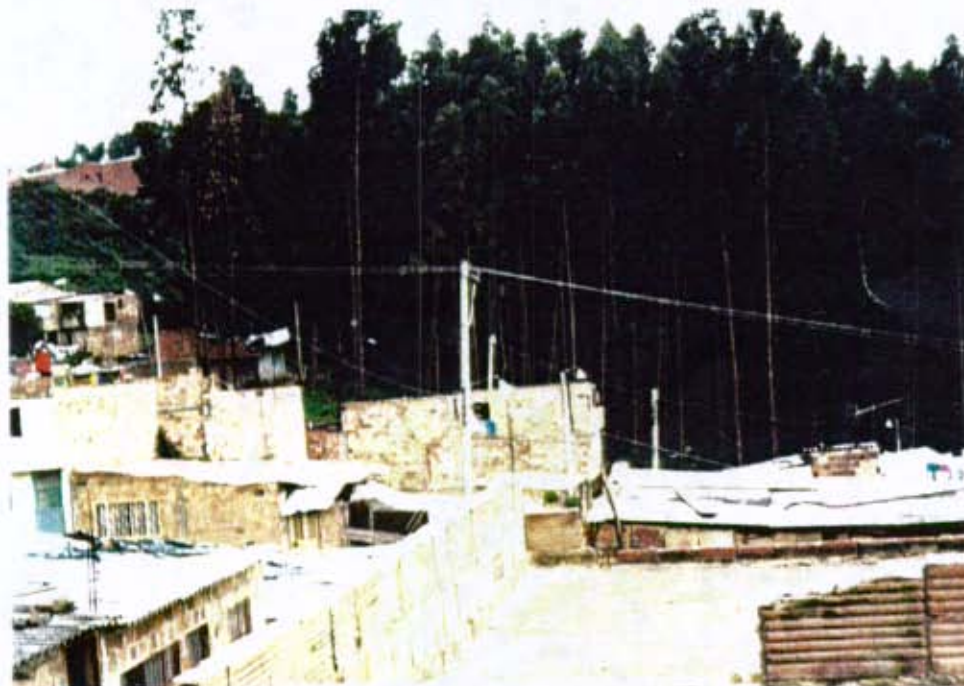
Vista de los asentamientos urbanos en el costado norte de la zona I (flujo principal estabilizado), y la arborización del costado sur.

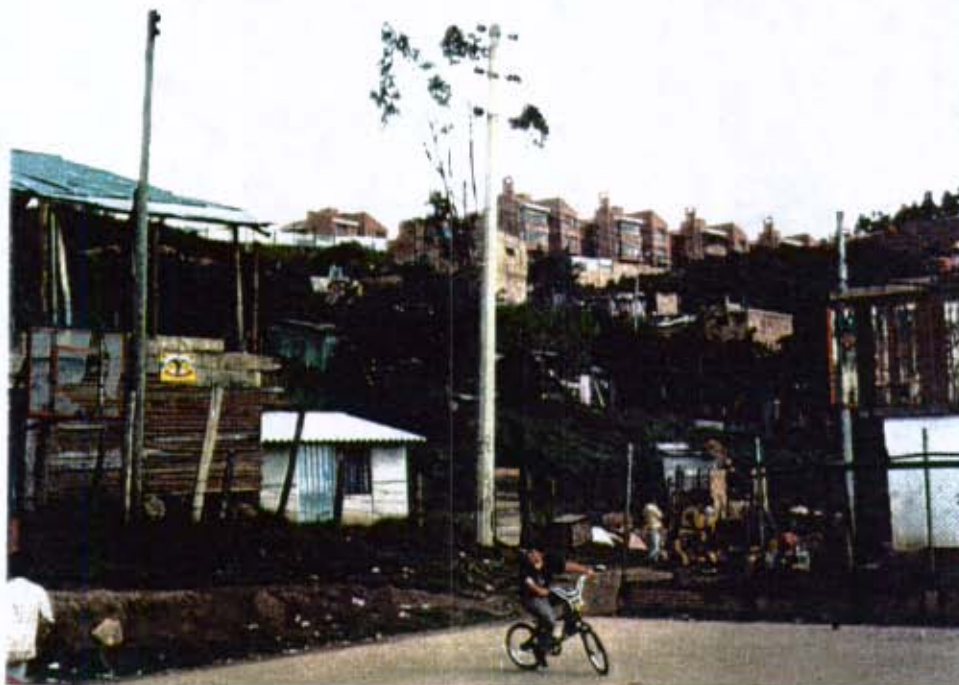
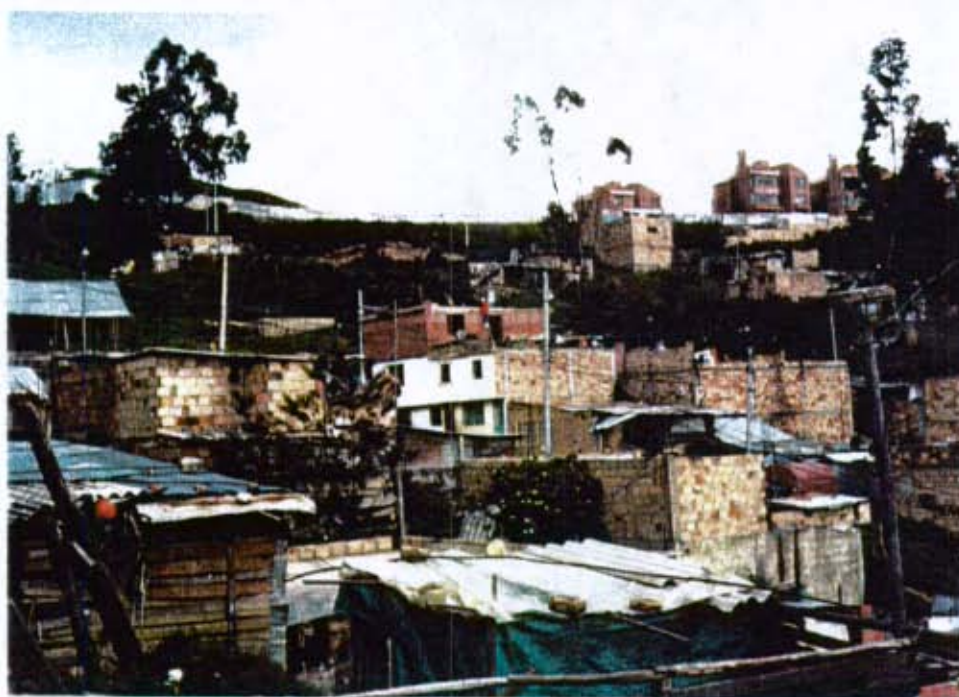
Detalle de las laderas del sector III contiguas al proyecto Urbanístico Monticello, con evidencias de saturación superficial.

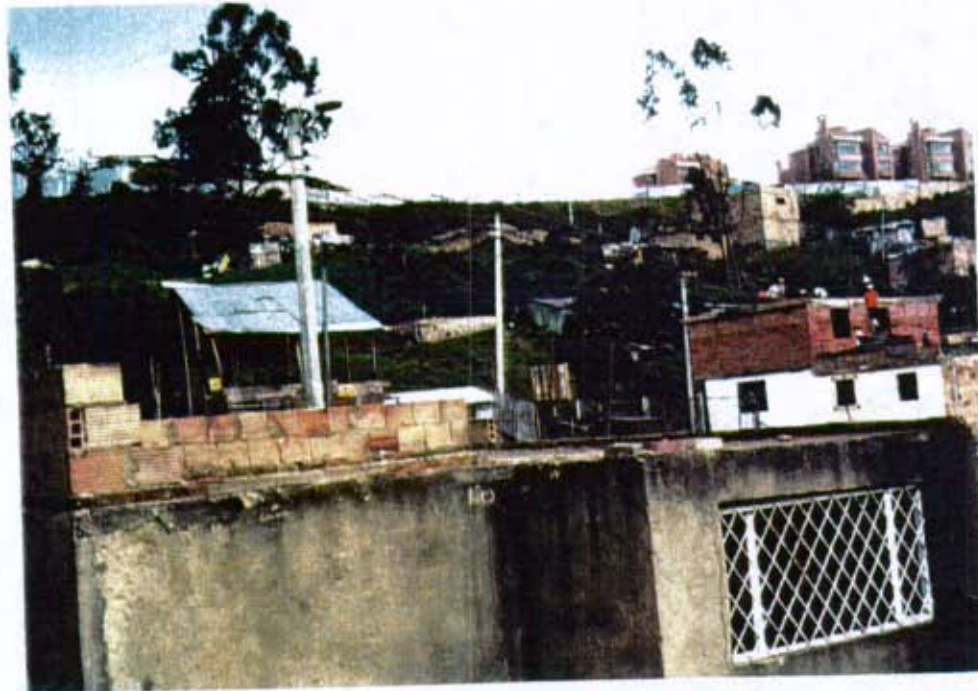
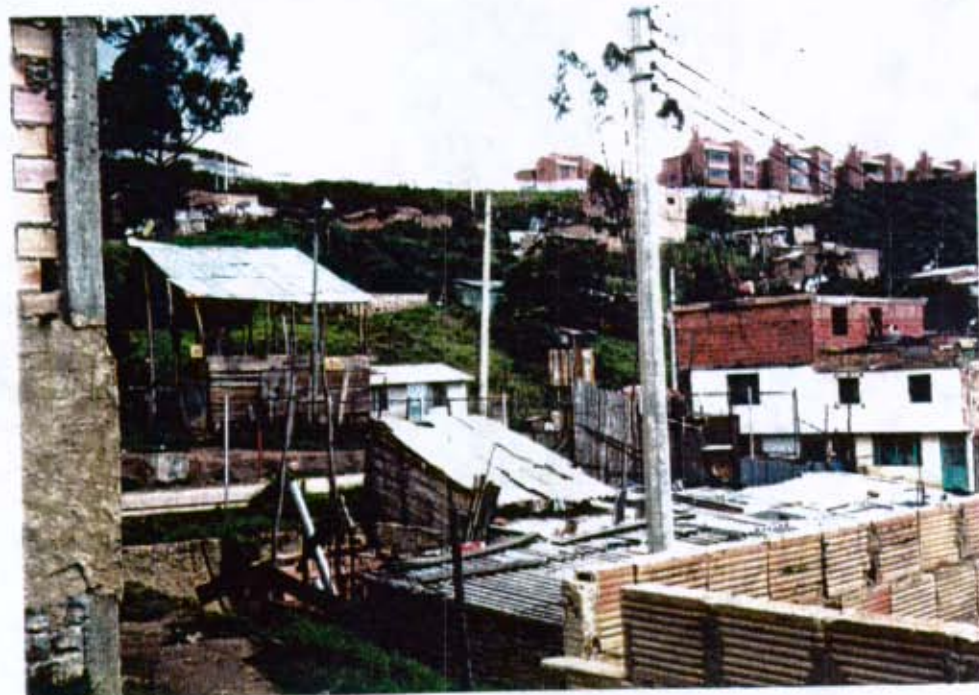
Detalle de los asentamientos urbanos localizados sobre la zona III, sector afectado por las aguas de infiltración y evidencias de reptación del terreno.

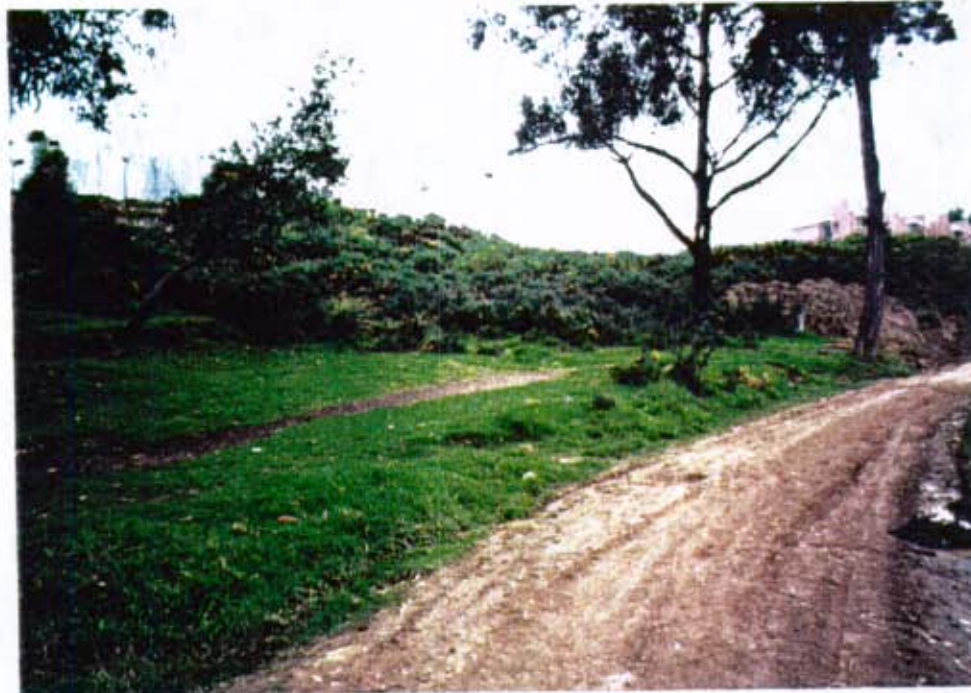
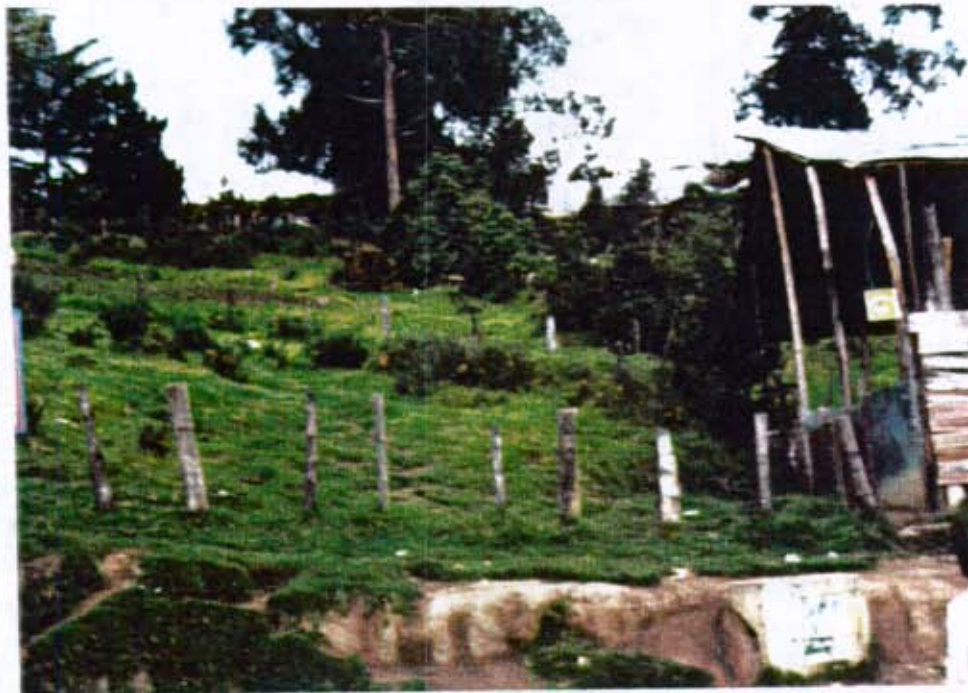
Vista de los sector de ladera (zona III), afectado por aguas de infiltración, donde se observa una alta saturación y reptación local con daños en las viviendas.

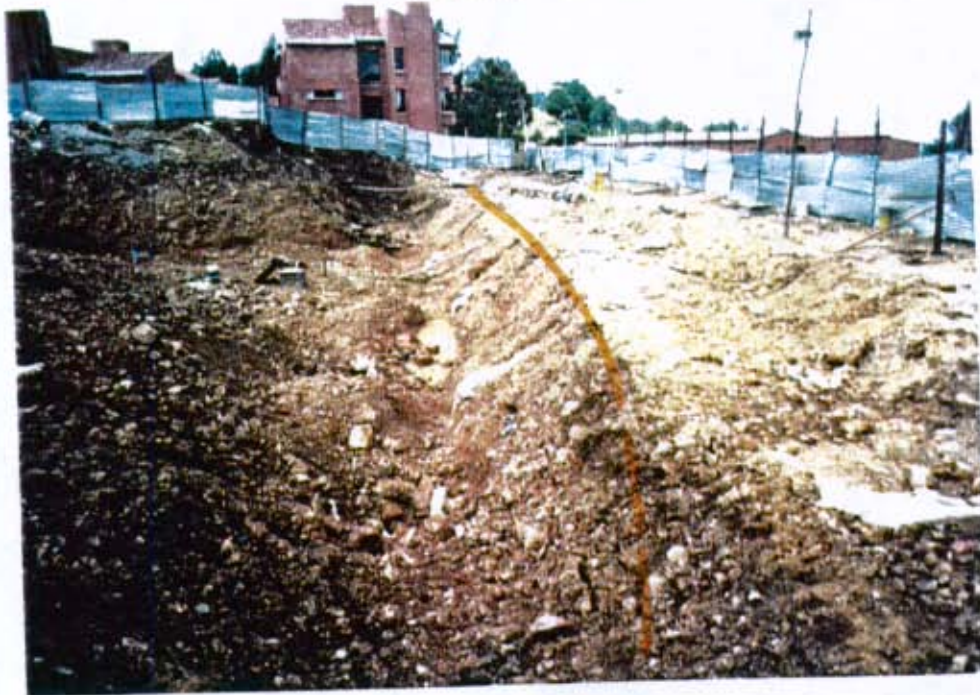
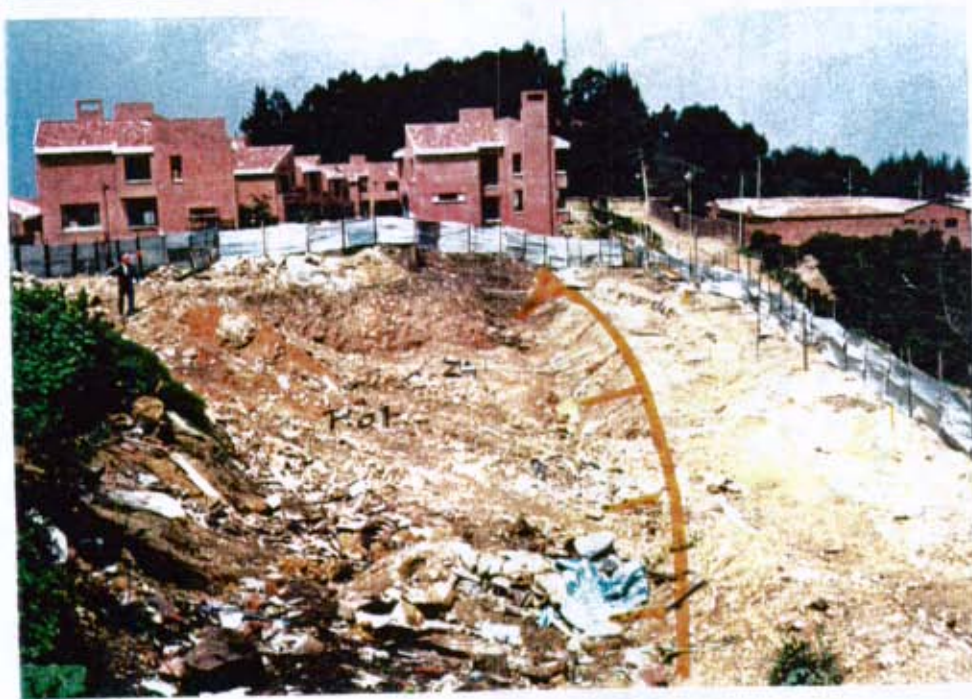
Para la parte superior de la ladera afectada, que corresponde a los predios del proyecto Monticello se construyó un drenaje interceptor de 3 m de profundidad que ha venido funcionando.

Vista en detalle de las obras de adecuación del costado occidental del terreno de la Urbanización donde se construyó un filtro interceptor delimitando el muro en tierra reforzada.

Para este mismo sector, dentro de los previos del proyecto se recomienda la adecuación morfológica del sector contiguo al muro en tierra reforzada, reconstruyendo el relleno original, con una compactacion adecuada y certificando el funcionamiento del drenaje interceptor.

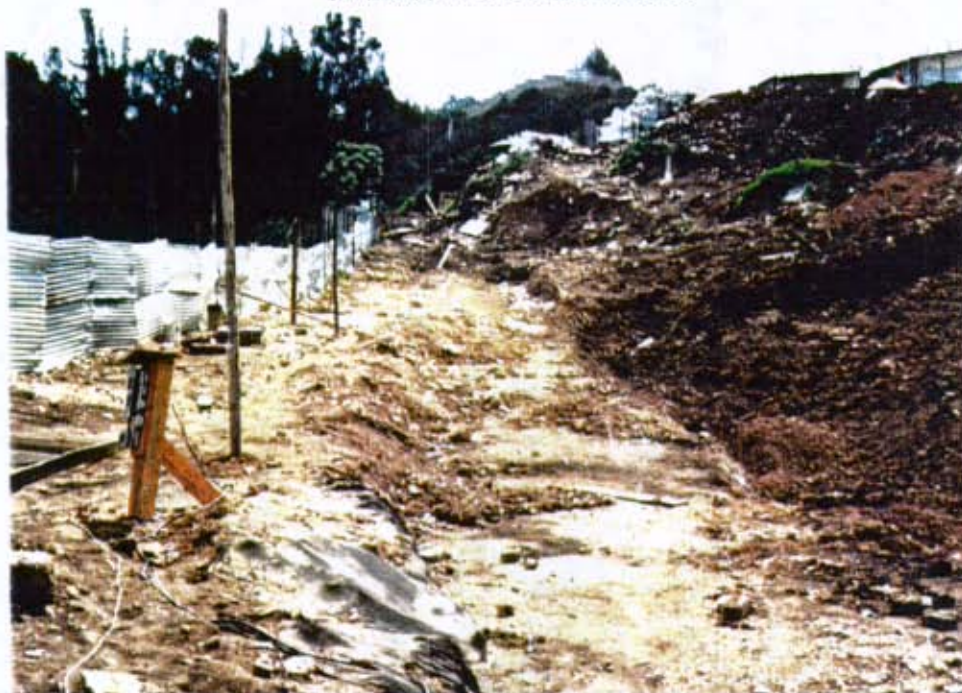
Vista de la instrumentación del talud afectado por movimiento de la ladera inferior. (instalación de piezómetros e inclinómetros como monitoreo del movimiento del talud.

Complementario con las medidas implementadas (piezómetros e inclinómetros) se recomienda colocar una red de puntos fijos (mojones) para conocer los movimientos diferenciales y sectores de mayor desplazamiento.

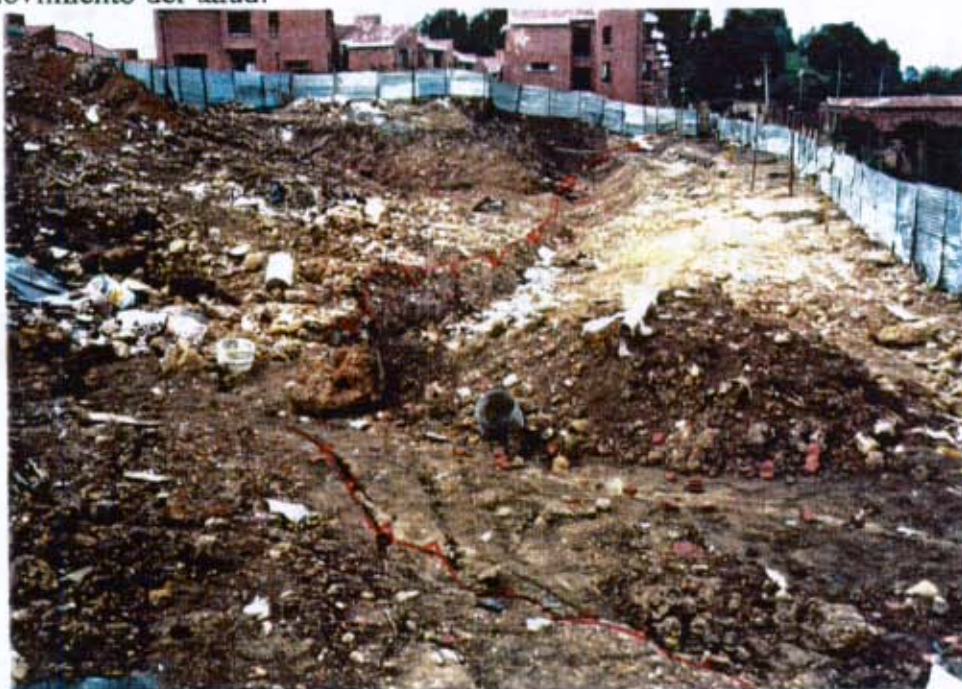
Vista en detalle de las deformaciones que afectaron el talud del proyecto, en la parte posterior del filtro y el muro en tierra reforzada.

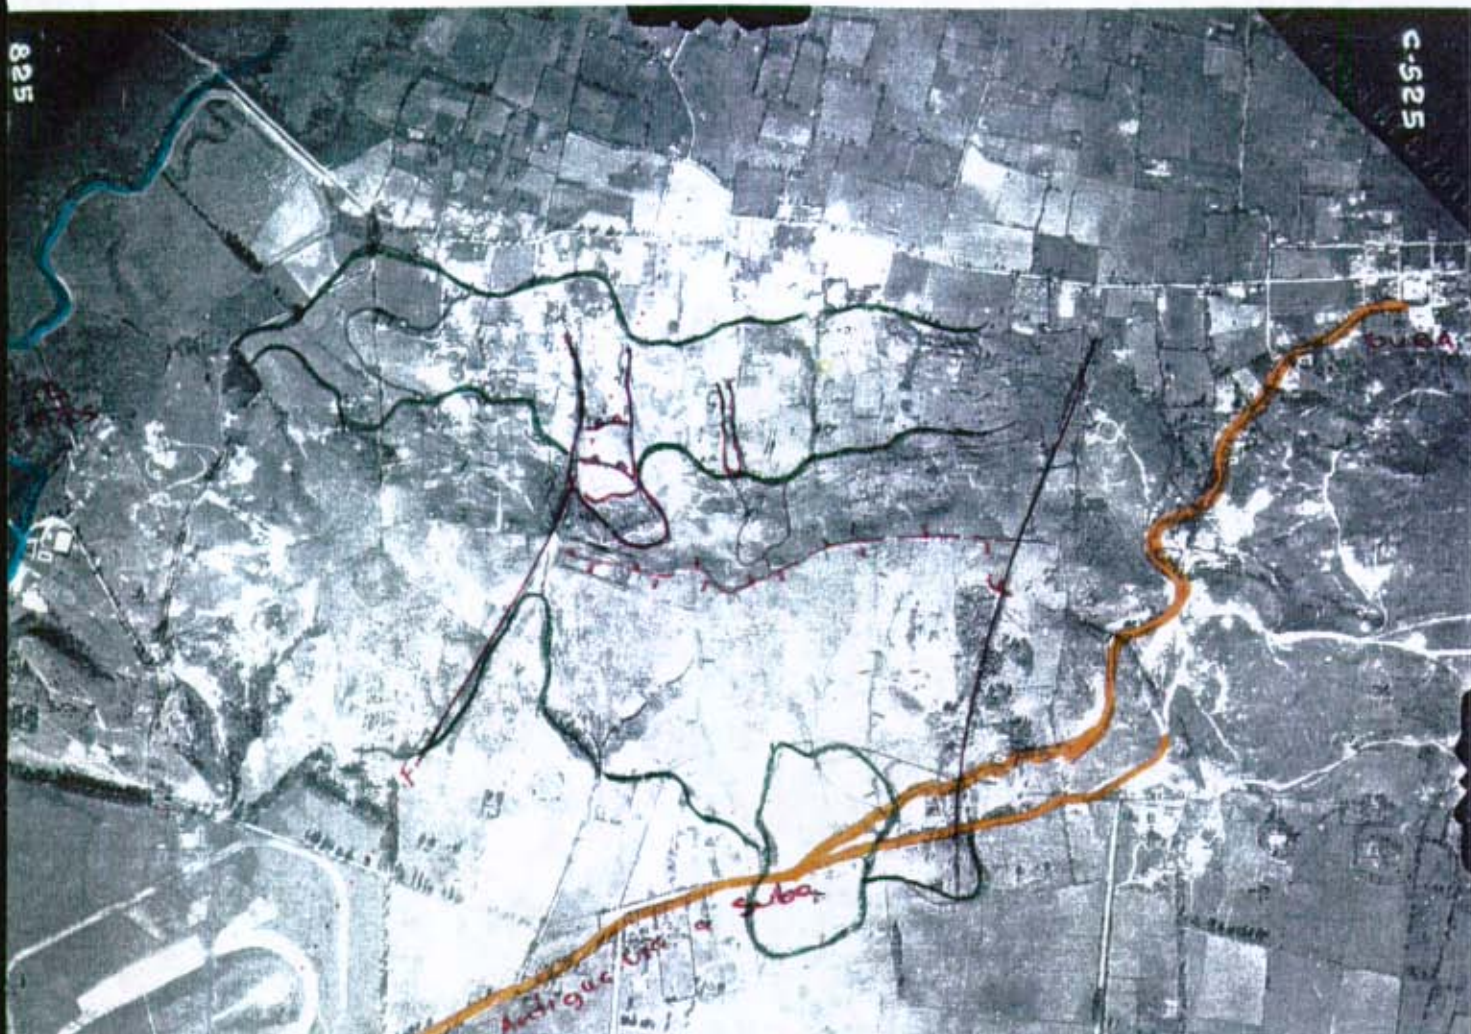
Las Figuras 1 y 2, presentan la condición natural de las laderas al comienzo de la década del 50 donde se reconoce la existencia de los primeros asentamientos urbanos con desarrollo de chircales.

En el análisis de las fotografías aéreas (Figuras 1-3), de la década del 50, se identifica un antiguo deslizamiento tipo flujo con una morfología cóncava que afectó la ladera del costado occidental del proyecto; la edad de este deslizamiento por sus características morfológicas se estima en unos 100 años y se relaciona con el periodo de deforestación de las laderas de suba durante el siglo pasado.

Figura No. 1 Vista general de la zona del proyecto y delimitación del deslizamiento tipo flujo (Fotografía de 1952).

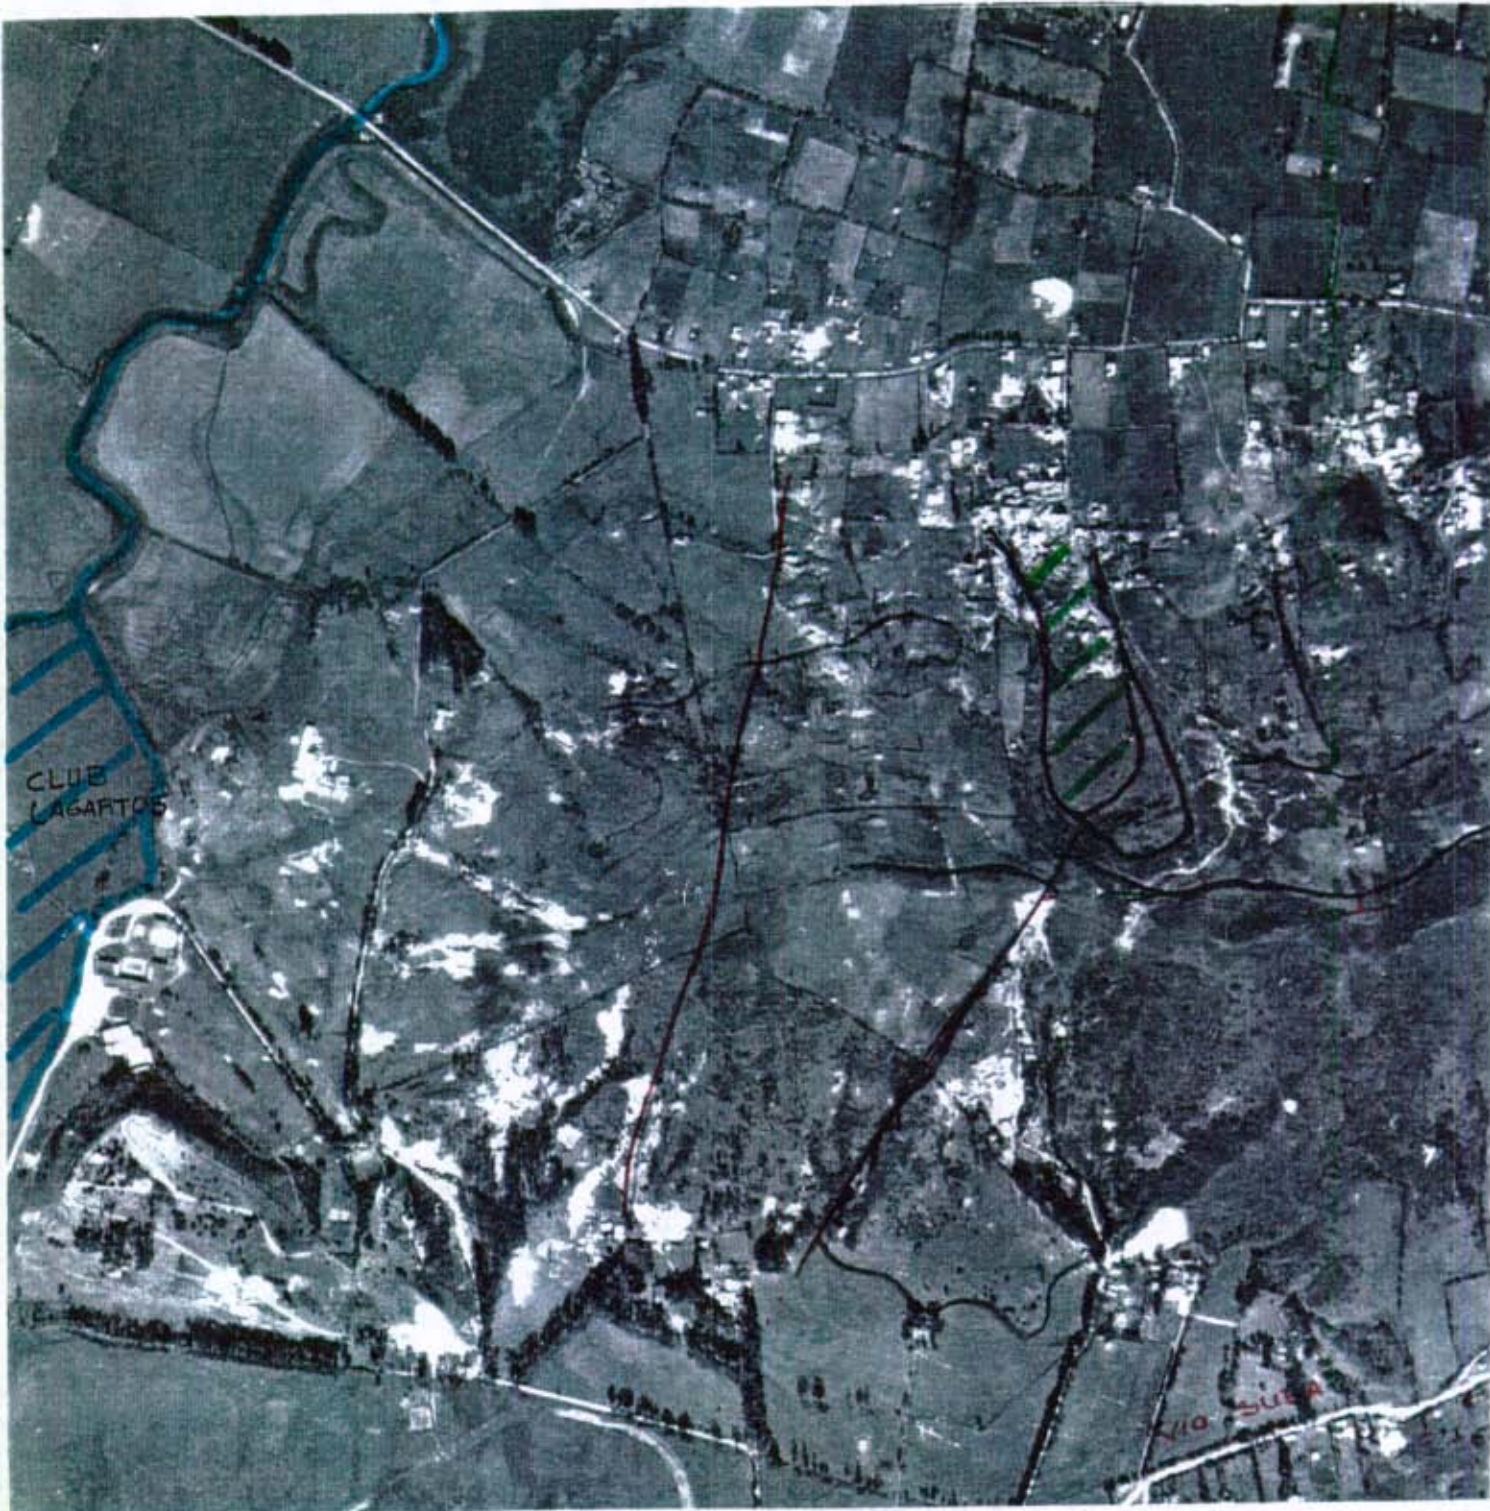
De igual manera se identifica un sistema de fallas geológicas que cruzan los cerros de suba, con orientación N 70 W, asociado a este sistema de discontinuidades se presenta el deslizamiento que afecta las laderas del sector occidental, sobre el barrio Rincón Alto.

Figura No. 2 Delimitación de la zona inestable y su relación con el cruce de una discontinuidad regional (Fotografía de 1952).

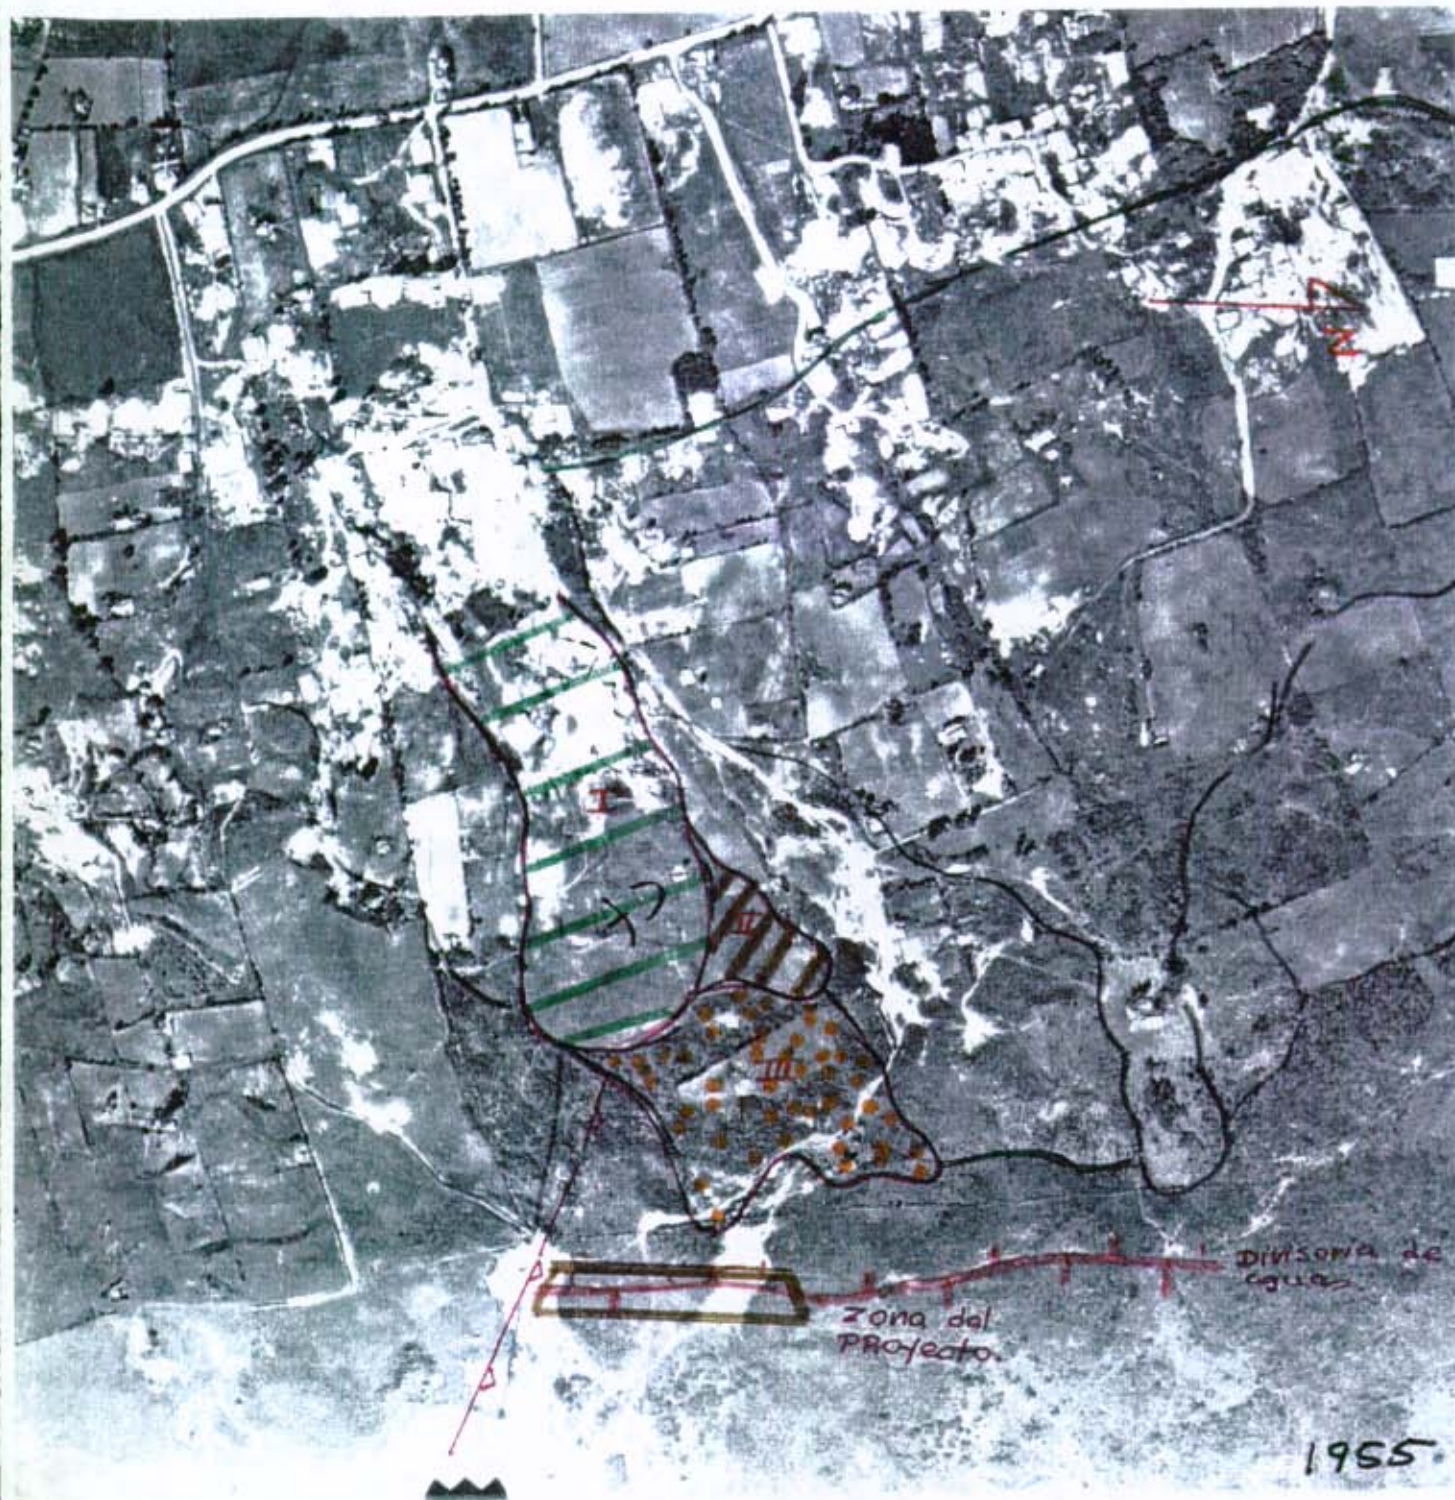
La fotografía de 1955 (figura 3), presenta el desarrollo extensivo de explotaciones de chircales la cual alcanza su máximo desarrollo en la década del 50, terreros que fueron posteriormente urbanizados durante la década del 60.

Figura No. 3 Delimitación de los campos que configuran la zona inestable contigua al proyecto. (Fotografía de 1955).

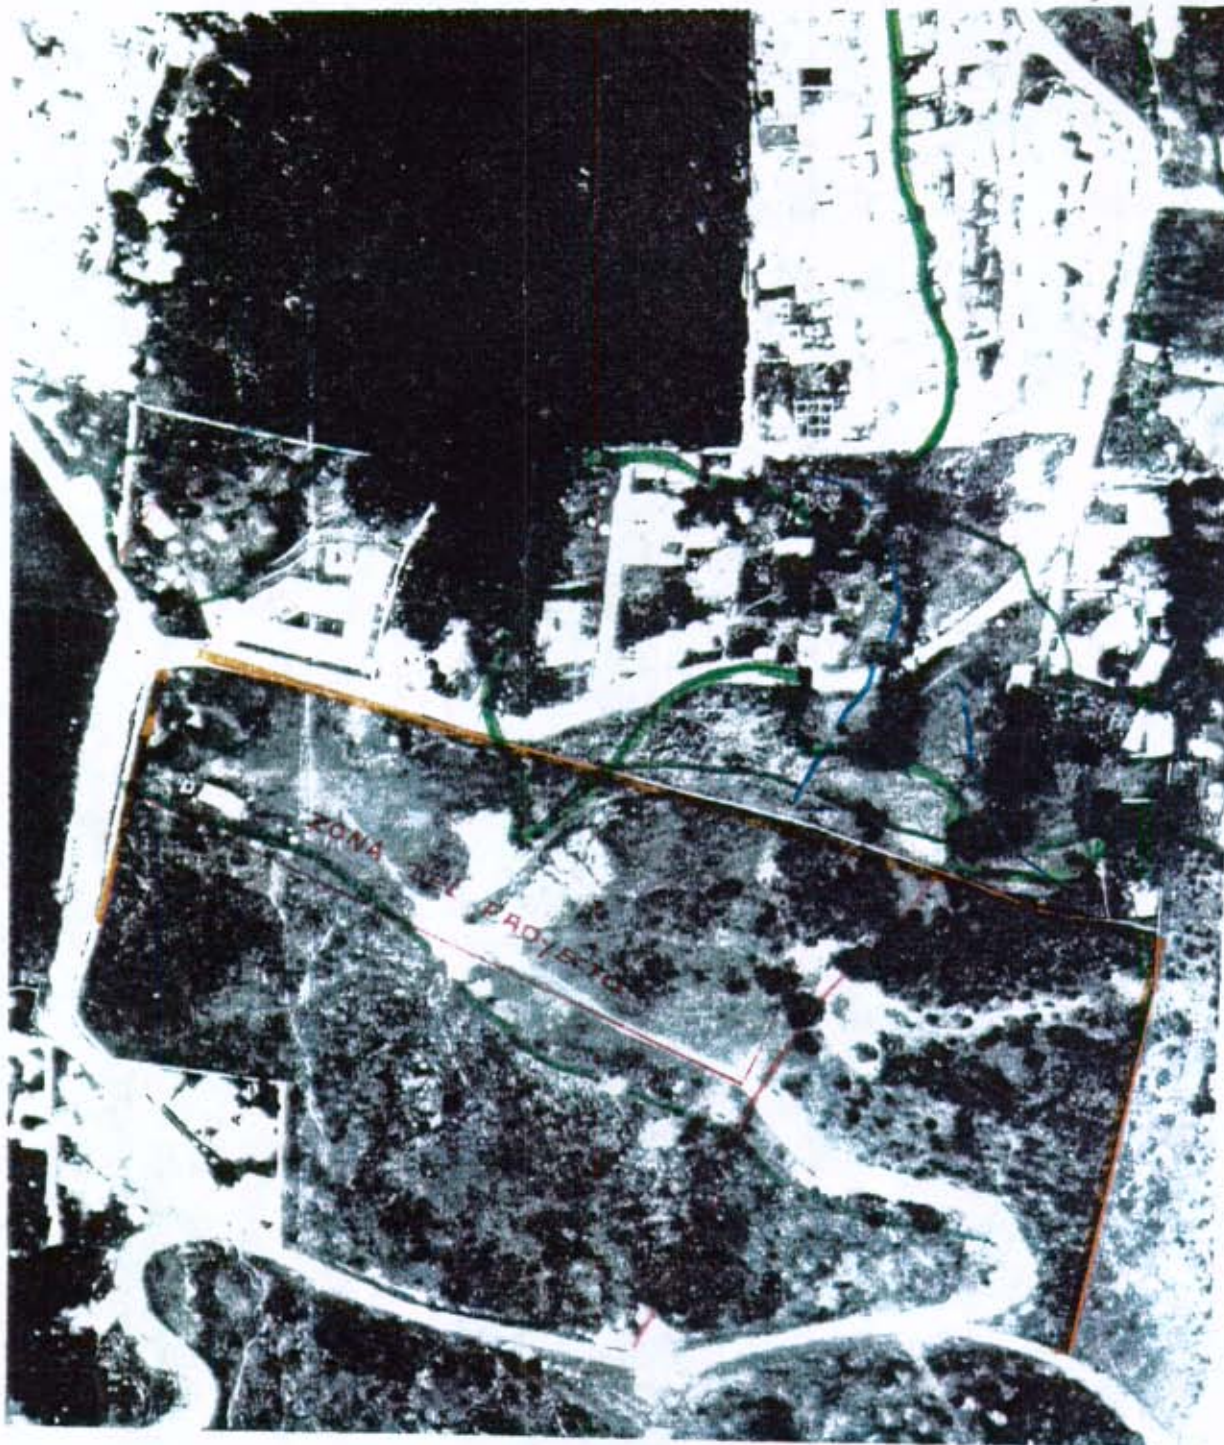
Como comparación con la situación actual se presenta la fotografía de la década del 90 (figura No. 4) donde se visualiza el desarrollo urbanístico del costado norte del flujo y una reforestación del cuerpo principal del deslizamiento realizado durante la década del 60 - 70.

ZONA I: Corresponde al cuerpo principal del deslizamiento localizado en la parte baja de la ladera, actualmente estable y protegido por el programa de arborización. (Fotografía, Figura 4.1990). Esta zona presenta una condición actualmente estable por las medidas de arborización que han sido implementadas sin embargo los mapas topográficos (figura 6) presenta en el extremo sur-orietal una zona de alta

Figura No. 4 Vista del desarrollo urbano sobre la zona III de zonificación, ladera contigua al Proyecto Monticello. Se reconoce la arborización sobre la zona I. (Fotografía de 1990).

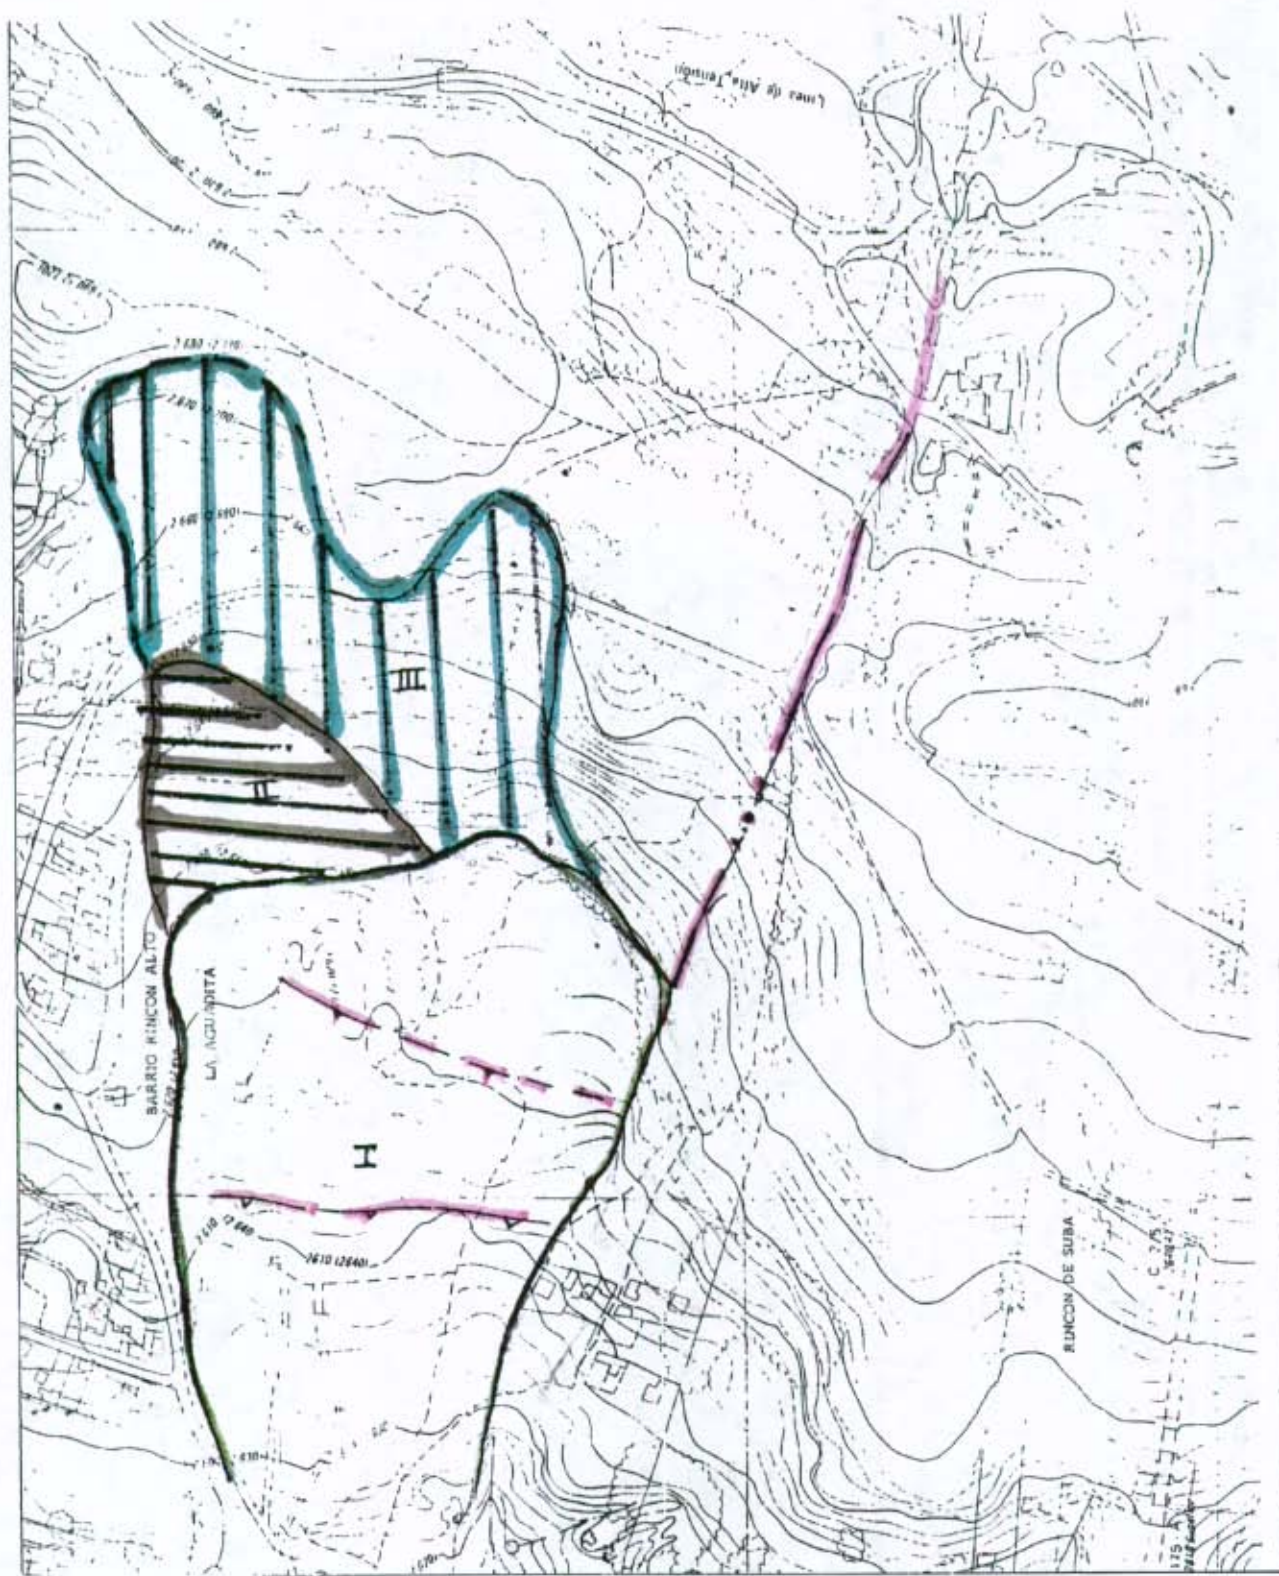
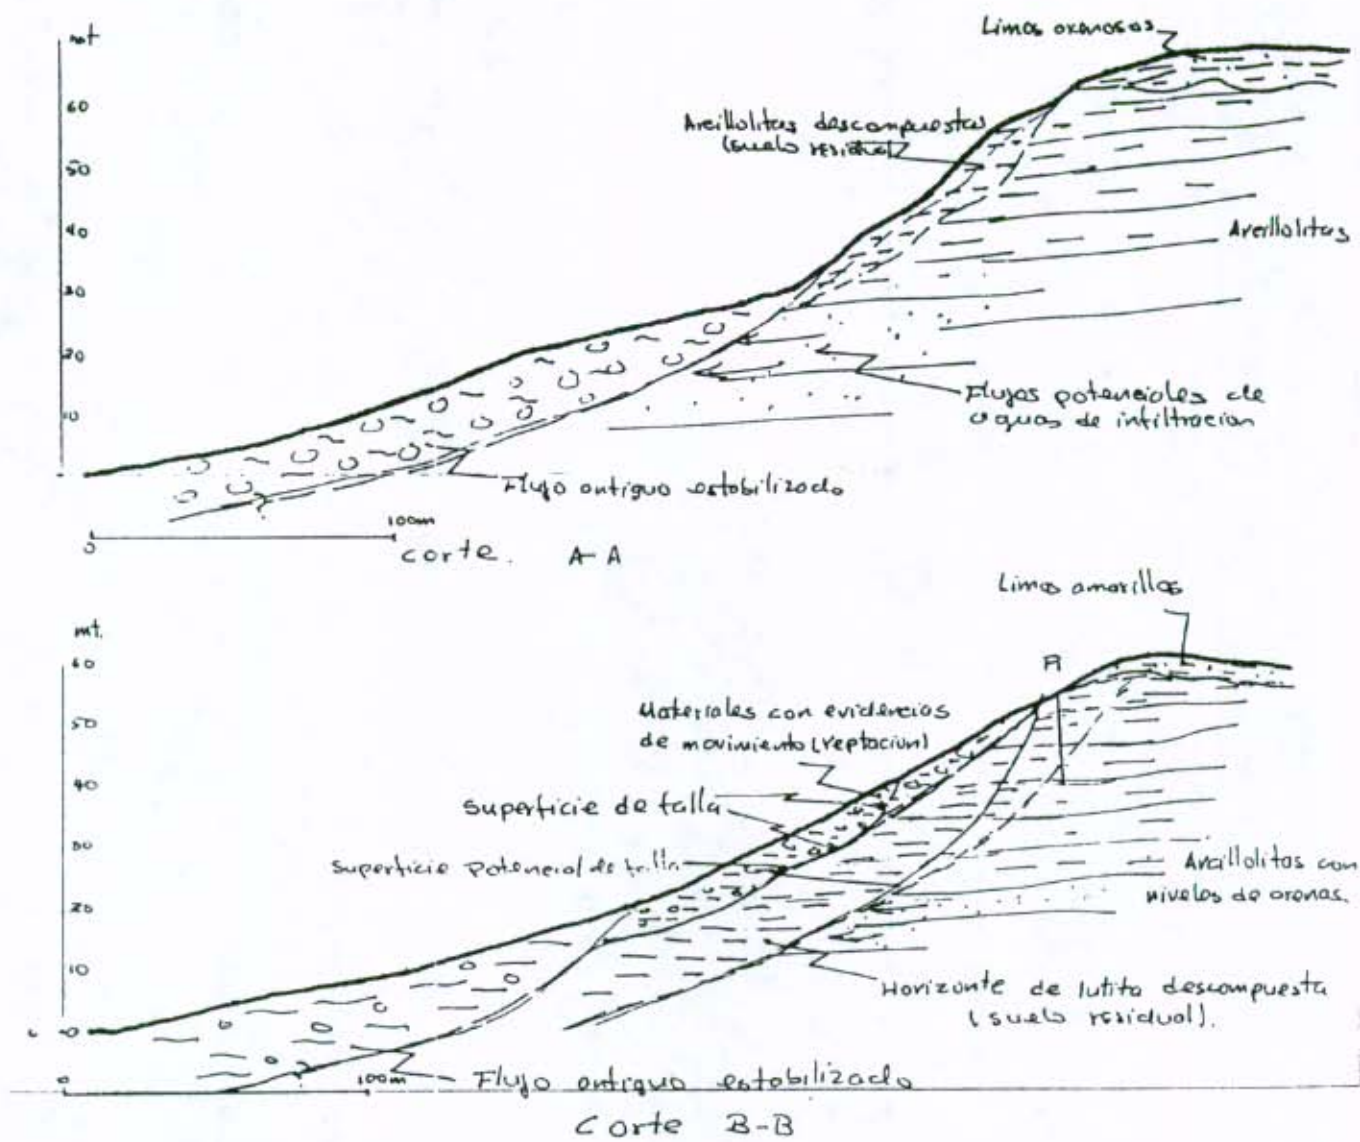
Figura No. 5 Cortes geológicos.

Las unidades de arcillolitas intercaladas con niveles de areniscas de la Formación Guaduas presentan un rumbo N-S a N30E con una inclinación de 15 a 20° hacia el occidente. El rasgo estructural más importante corresponde al cruce de una falla con orientación N70W, localizada en el extremo sur del proyecto y pone en contacto niveles arcillosos de la Formación Guaduas con niveles de areniscas definiendo una barrera en la conductibilidad hidráulica de las aguas subterráneas. La figura número 5 presenta la disposición estructural de la ladera afectada.
