I N F O R M E G E O L O G I C O
PROYECTO URBANISTICO MONTICELLO
CERROS DE SUBA

LFO-4310-3

SANTAFE DE BOGOTA JULIO 9 DE 1996

**INFORME GEOLÓGICO DE ESTABILIDAD.
PROYECTO URBANÍSTICO MONTICELLO. - Calle 128 - Ave.62.
CERROS DE SUBA. LFO-4310-3**

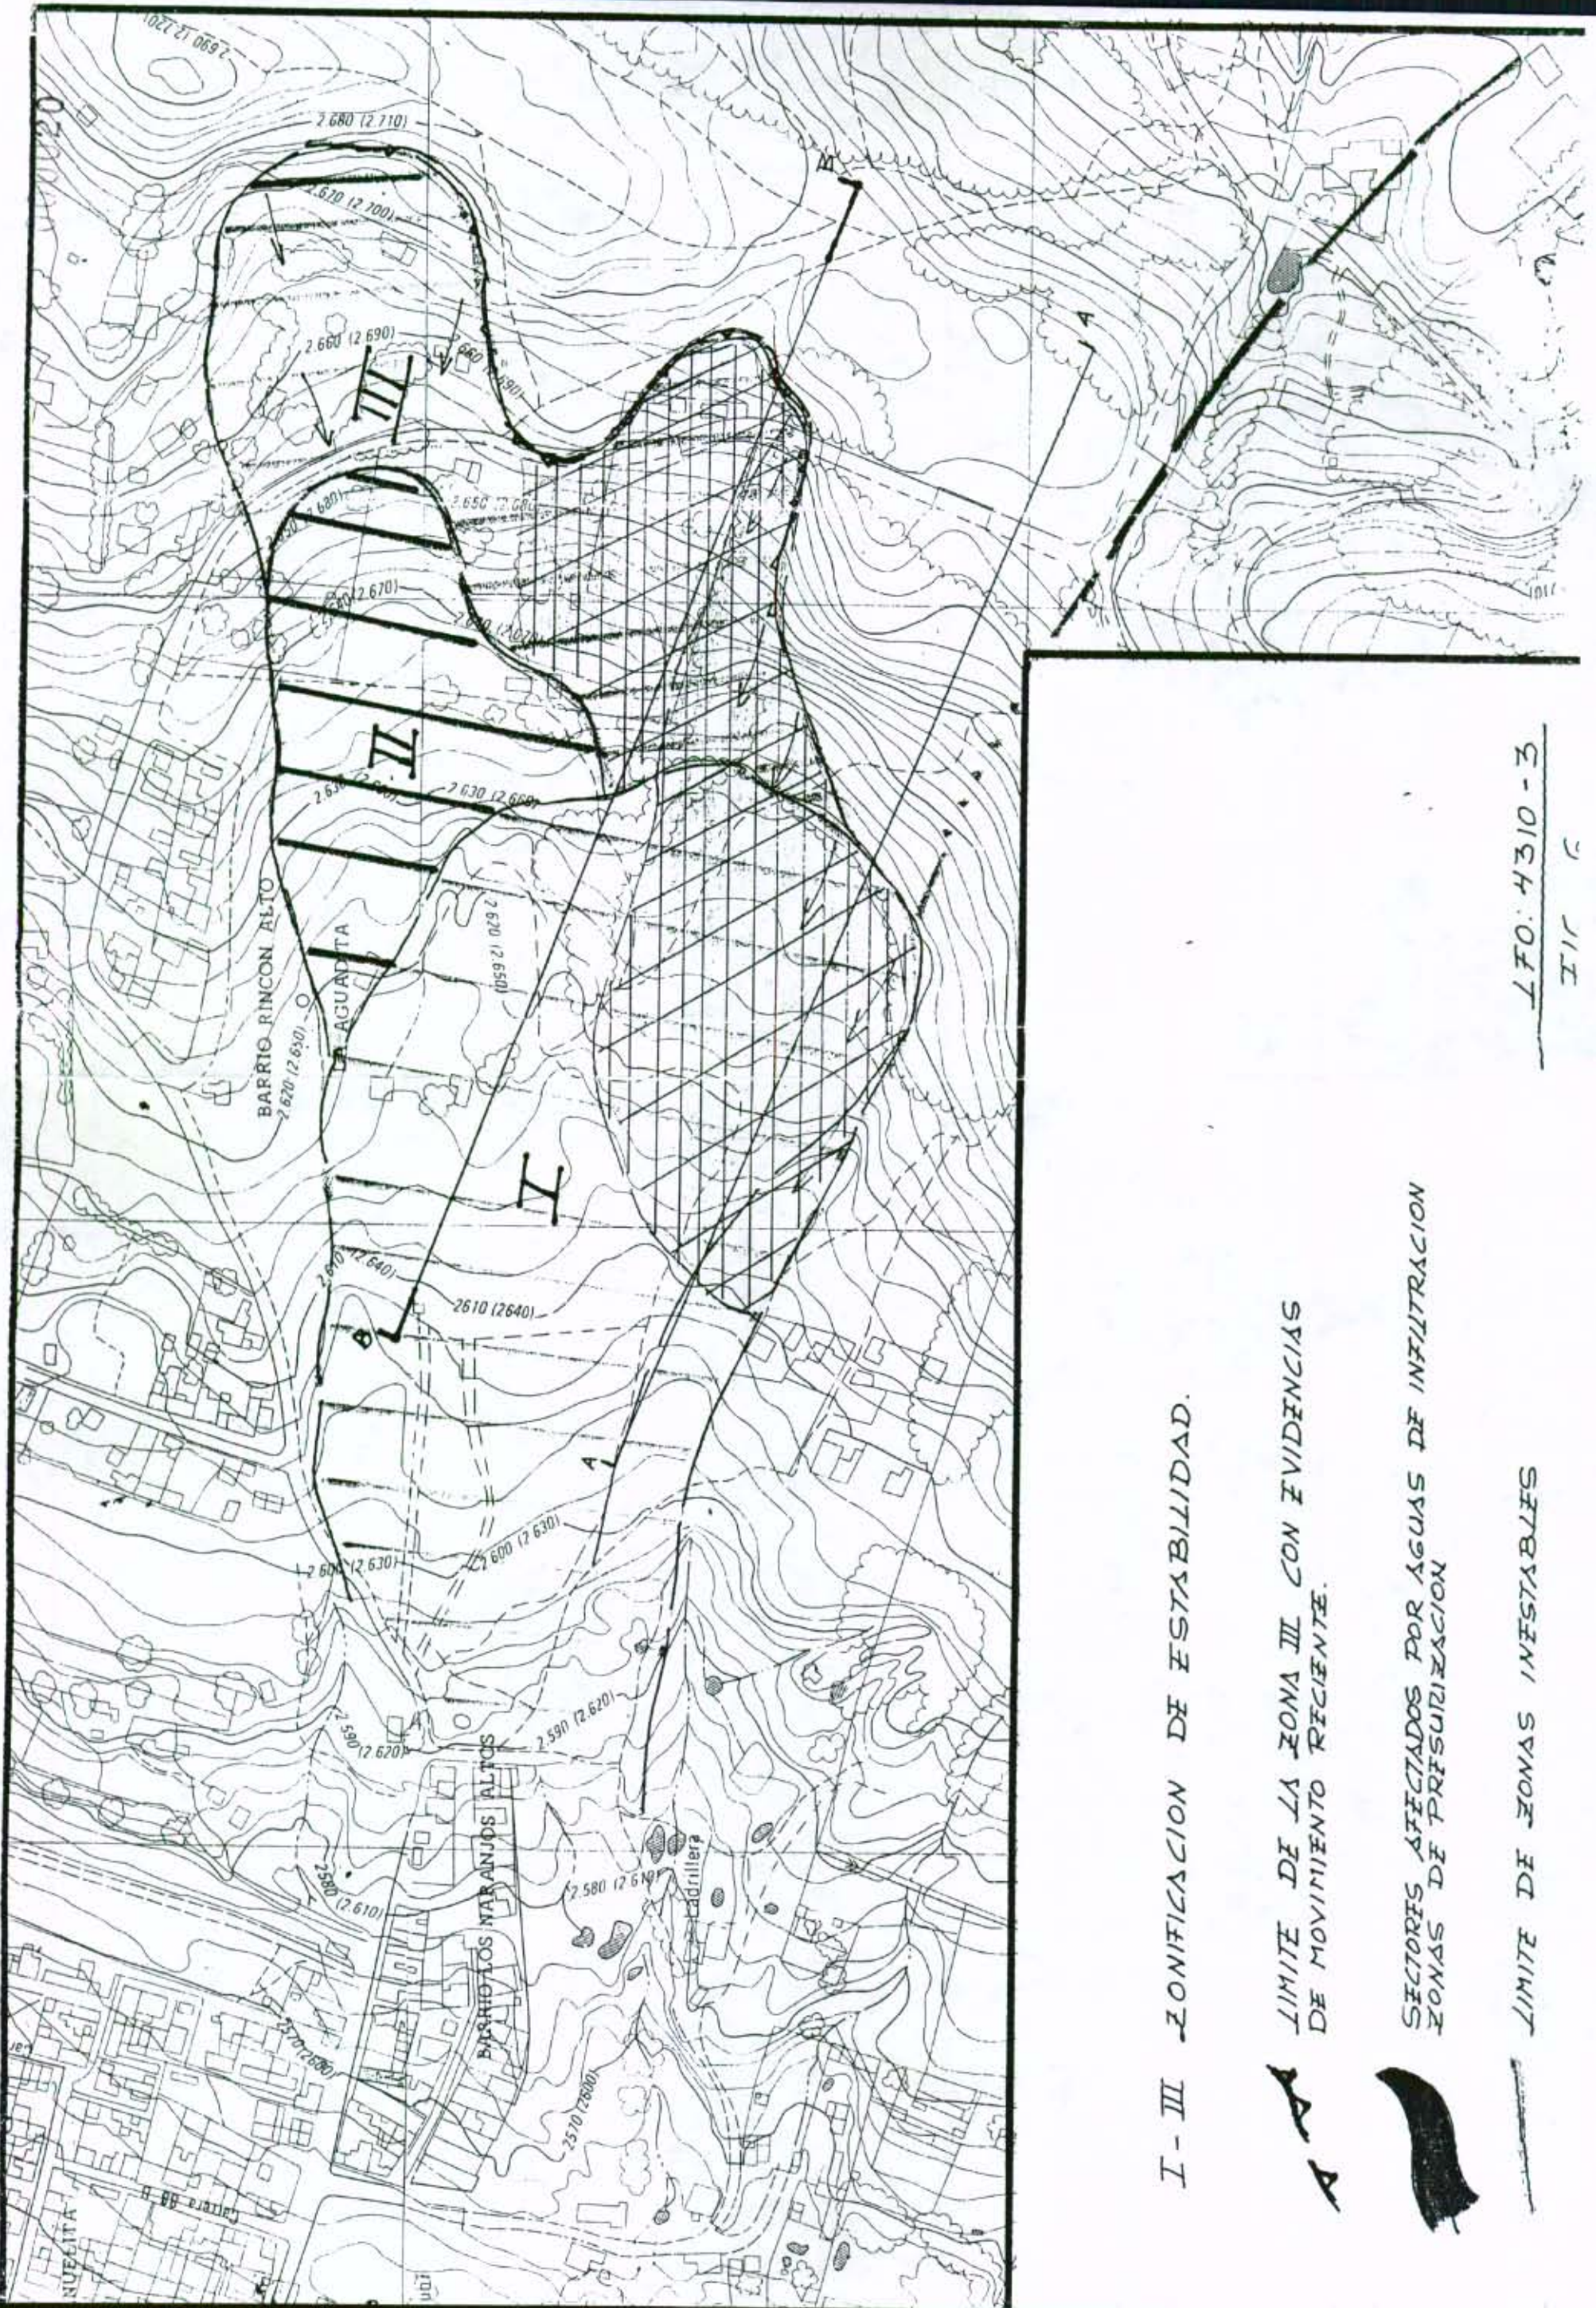
LFO: 4310 - 3
FIC C

El Mapa Geológico de la Figura 6 presenta la zonificación de la ladera afectada por el deslizamiento, de acuerdo con el análisis de las fotografías aéreas.

ZONA I: Corresponde al cuerpo principal del deslizamiento localizado en la parte baja de la ladera, actualmente estable y protegido por el programa de arborización. (Fotografía, Figura 4.1990). Esta zona presenta una condición actualmente estable por las medidas de arborización que han sido implementadas sin embargo los mapas topográficos (figura 6) presenta en el extremo sur-orietal una zona de alta

presurización causada por las aguas de infiltración de la ladera contigua; condición que define una muy baja estabilidad para este sector.

ZONA II: Corresponde a un cuerpo de menor magnitud, localizado en el costado norte categorizado como una ladera con evidencias de reptación por aguas de infiltración transmitidas a través de los niveles arenosos de la Formación Guaduas.

ZONA III: Corresponde a la ladera más oriental, contigua al proyecto urbanístico donde se reconoce una condición permanente de saturación superficial por afluencia de aguas de exfiltración y por las aguas servidas de los asentamientos urbanos del sector. En este sector se exponen materiales de ladera, con una composición arcillosa de un espesor estimado de 3 m. cubren la unidad de arcillolitas altamente meteorizadas que fue corroborada con las perforaciones de la investigación geotécnica, donde se reconoció un horizonte de roca altamente meteorizada hasta los 12 m. de profundidad. En esta zona se presentan los problemas de estabilidad que han afectado las viviendas del sector y causó grietas en el límite del proyecto urbanístico.
