**EMPRESA DE ACUEDUCTO Y ALCANTARILLADO
DE BOGOTA – E.S.P.**

CANAL E INTERCEPTOR SALITRE

**INFORME GEOTECNICO
CASAS BARRIO PLAN SIDAUTO**

GC-715-067-113

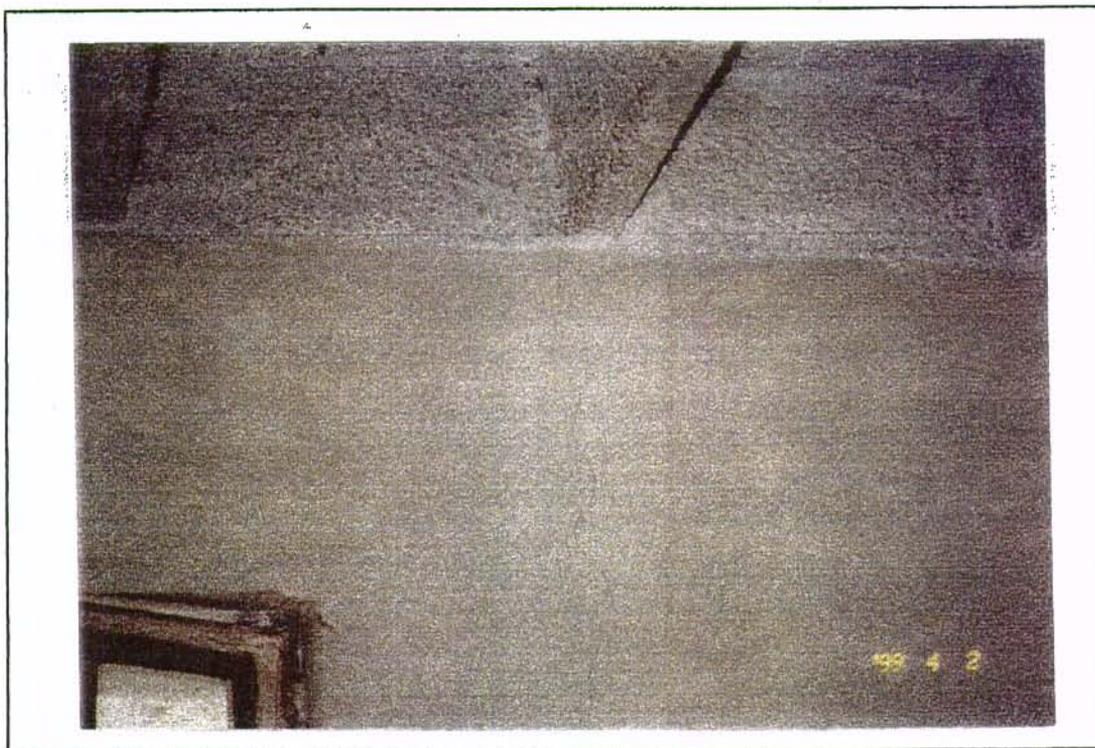
COMENTARIO: Grieta sobre pañete. La viga recolectora de las viguetas no ha perdido apoyo sobre el muro de carga.

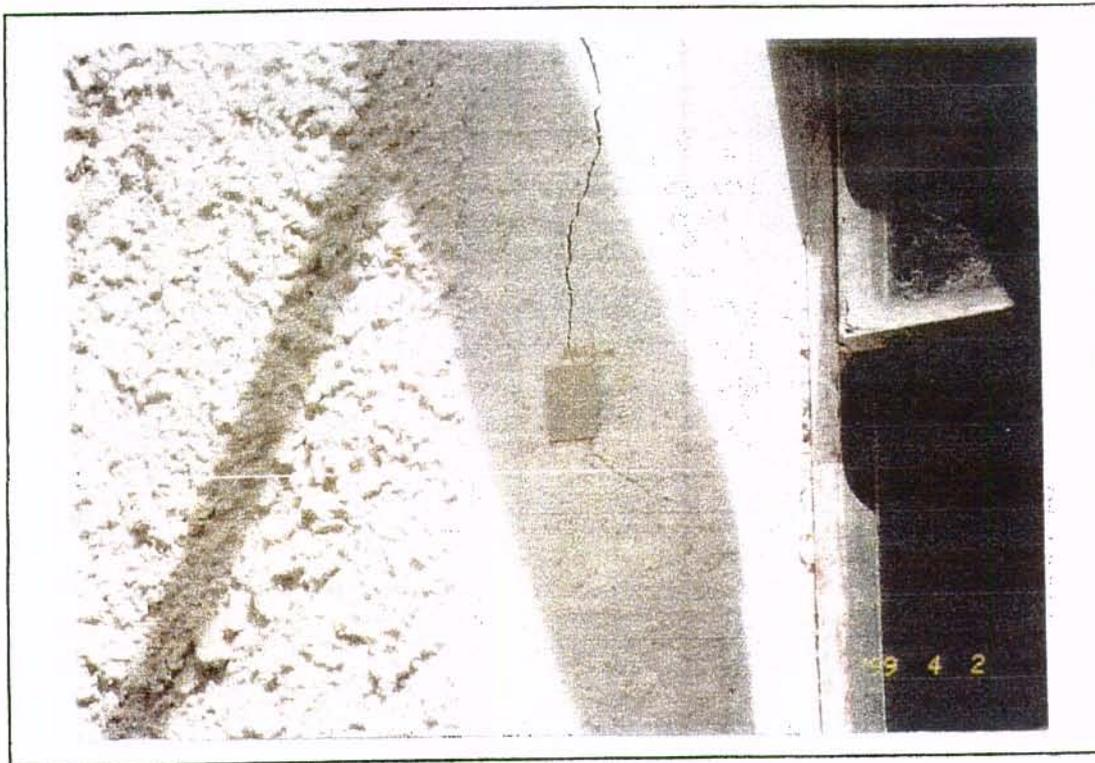
COMENTARIO: Grieta gruesa en el enchape. Muro sin alabeos ni desplomes. Testigo intacto.

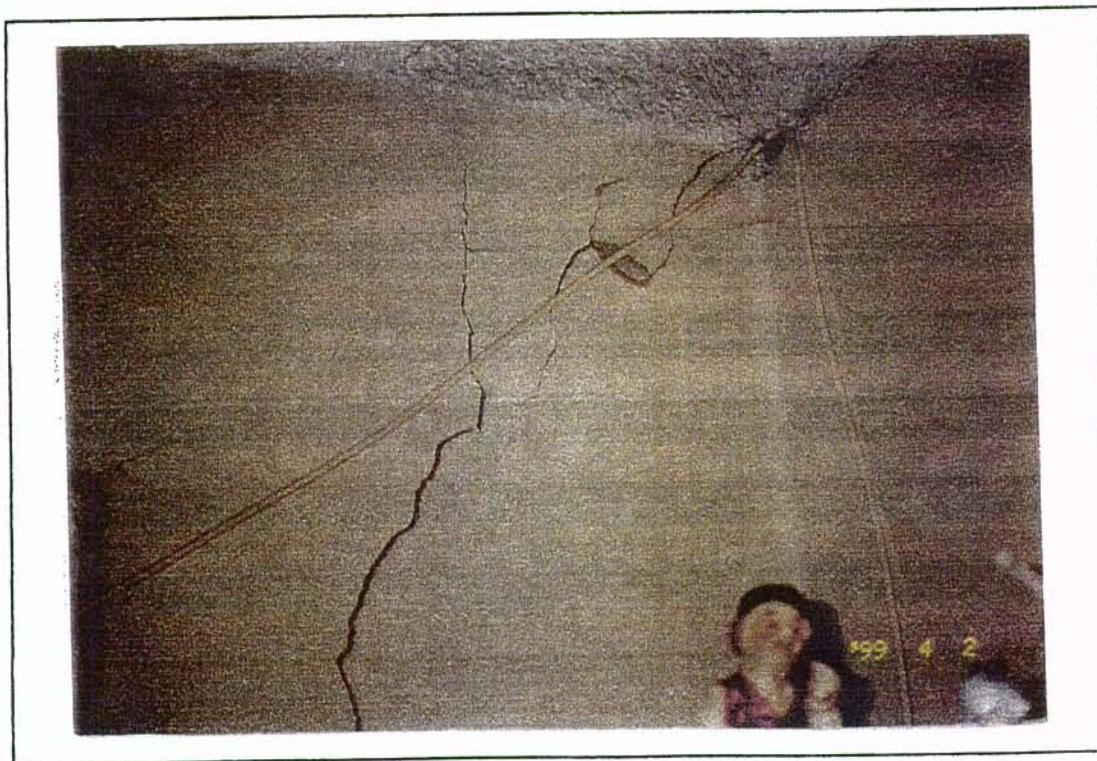
COMENTARIO: Grietas sobre pañete. El muro no se ha desprendido de la losa aérea. No hay desplome ni alabeos en el muro ni losas inclinadas. Testigo intacto.

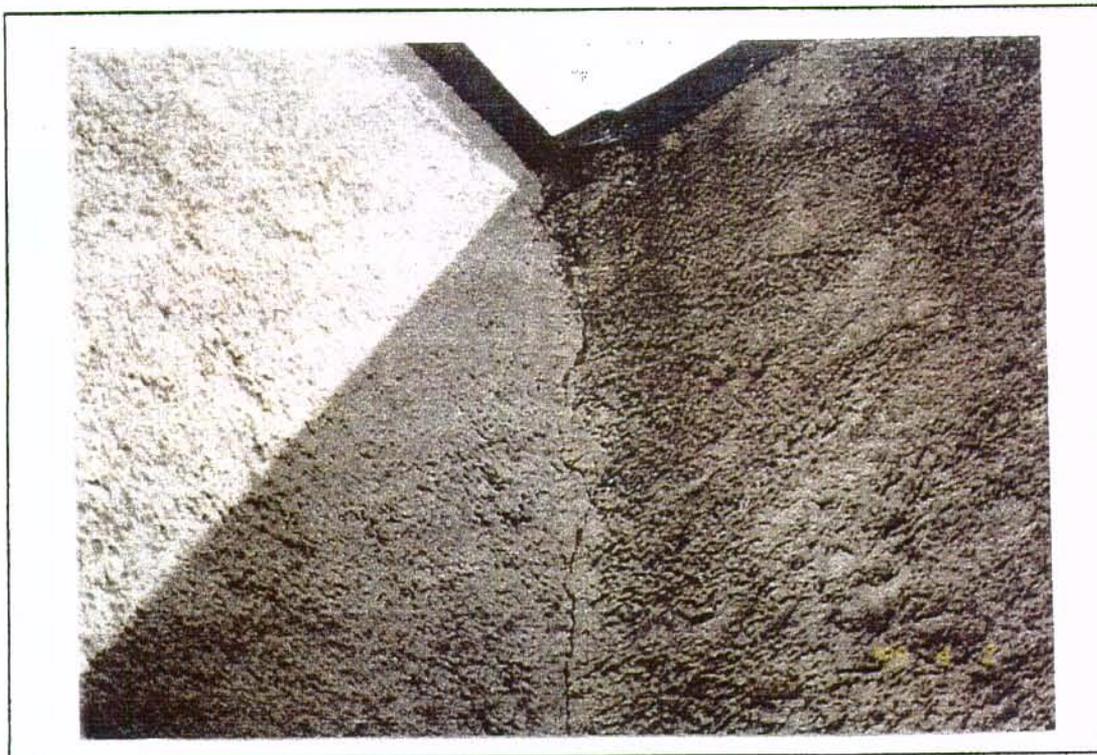
COMENTARIO: Grietas gruesas en la unión de los muros de patio se hasta 6,00m de altura aproximadamente. No se observo desplome de ninguno de los muros ni ningún sistema estructural de rigidización por la esbeltez, grande.

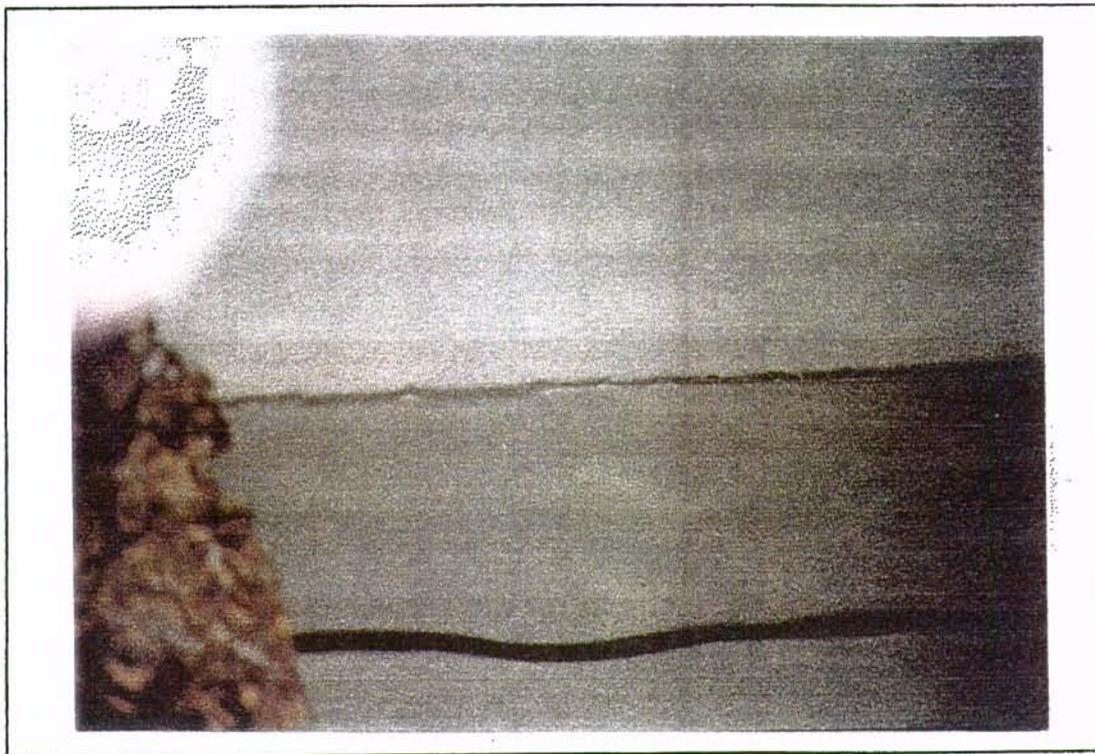
COMENTARIO: Grieta a lo largo de la unión de los muros sobre el pañete. No se observaron desplomes, ni alabeos, ni separación de muros.

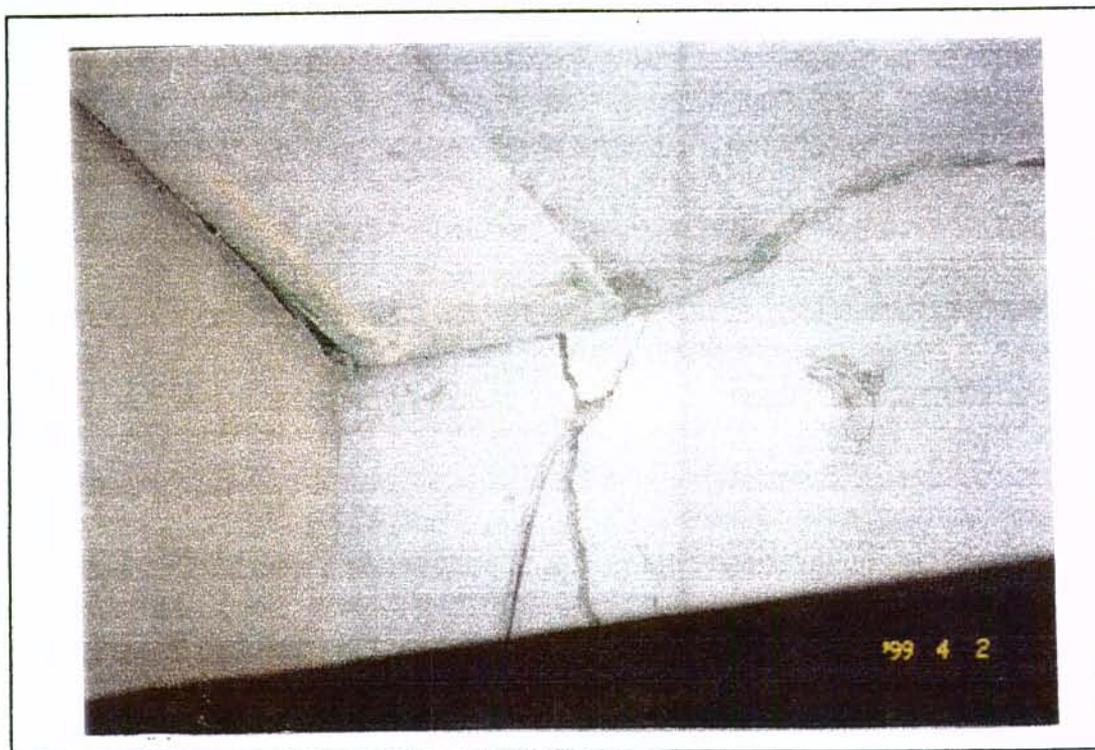
COMENTARIO: Perforación en el pañete y la pega para la introducir cable. Grieta gruesa sobre el pañete, muro sin asentamiento ni desplome.

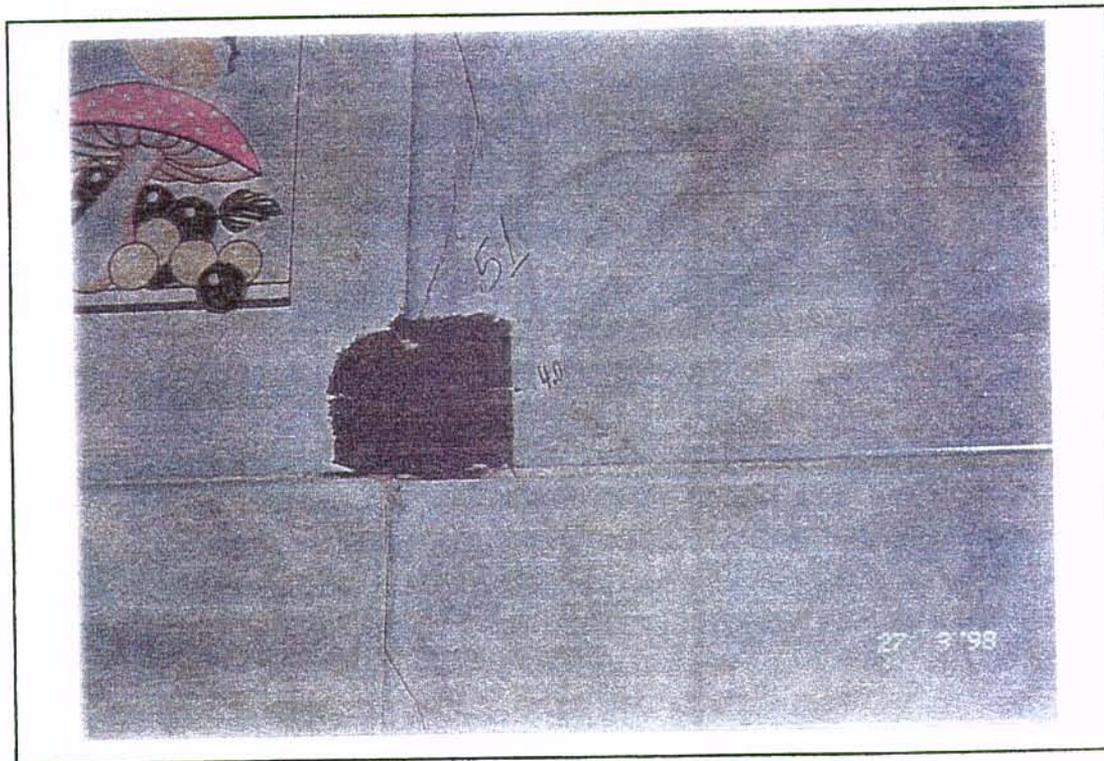
COMENTARIO: Grieta estrecha en el enchape. Testigo intacto

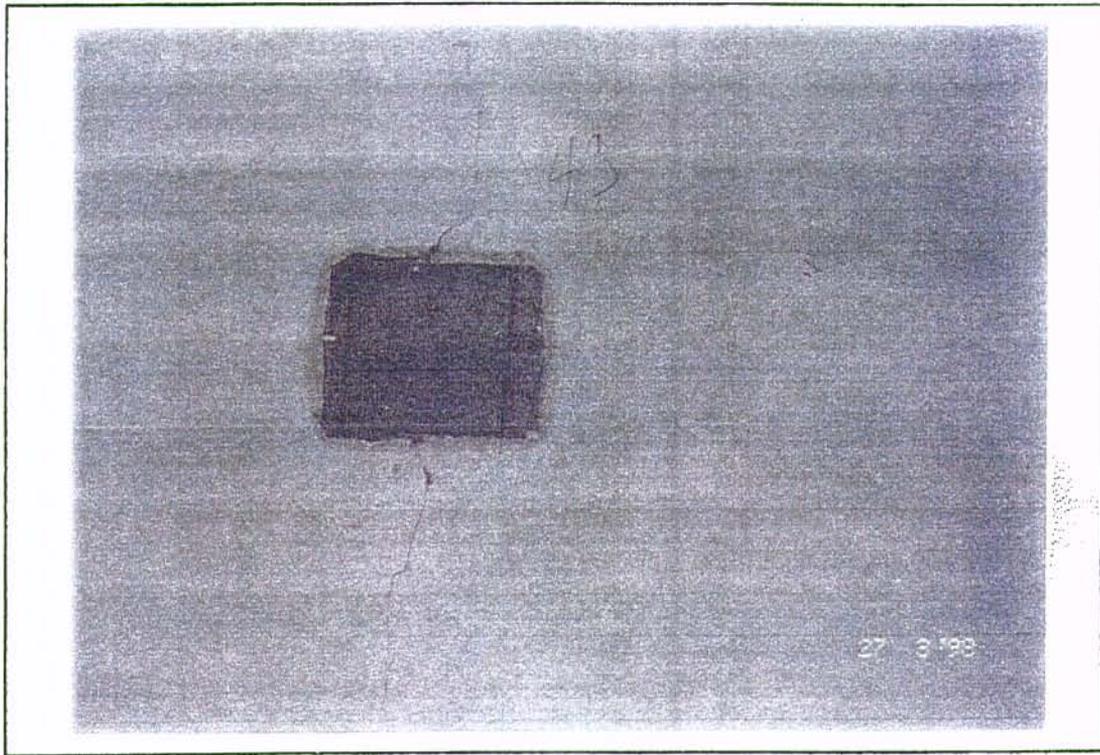
COMENTARIO: Grieta estrecha a nivel de pañete. Testigo intacto.

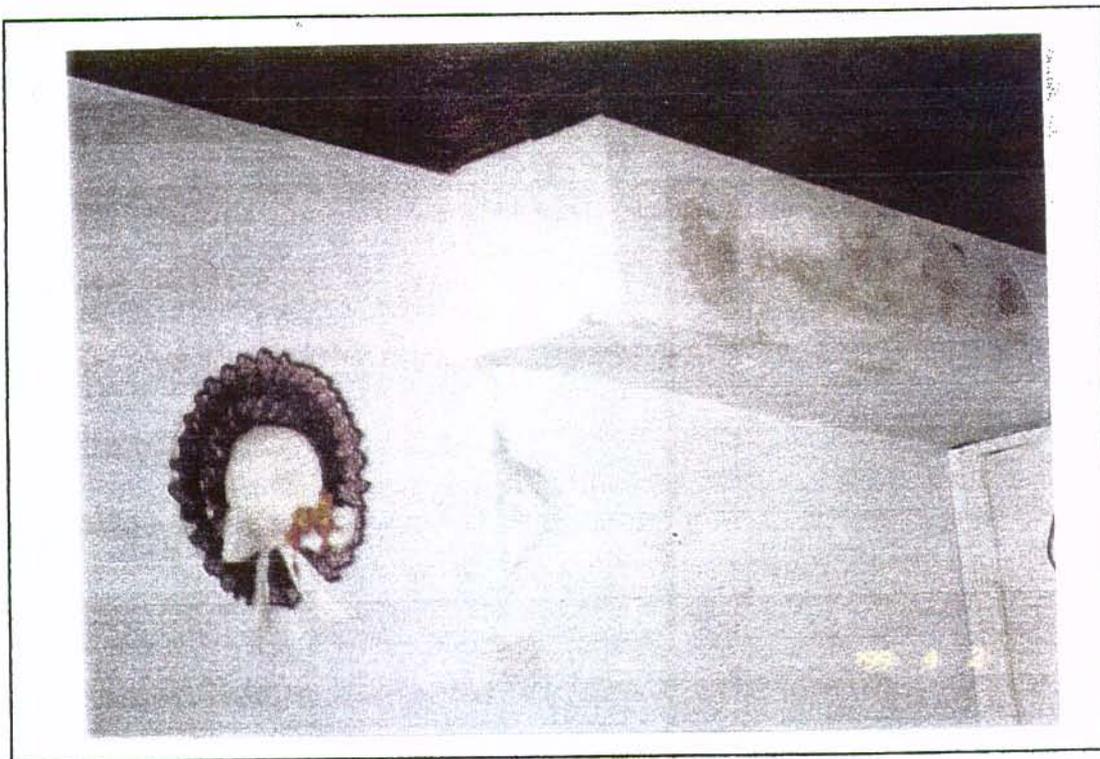
COMENTARIO: Humedad en una aparente viga por perdida del sellamiento en la cubierta, no hay deflexiones ni fallas.

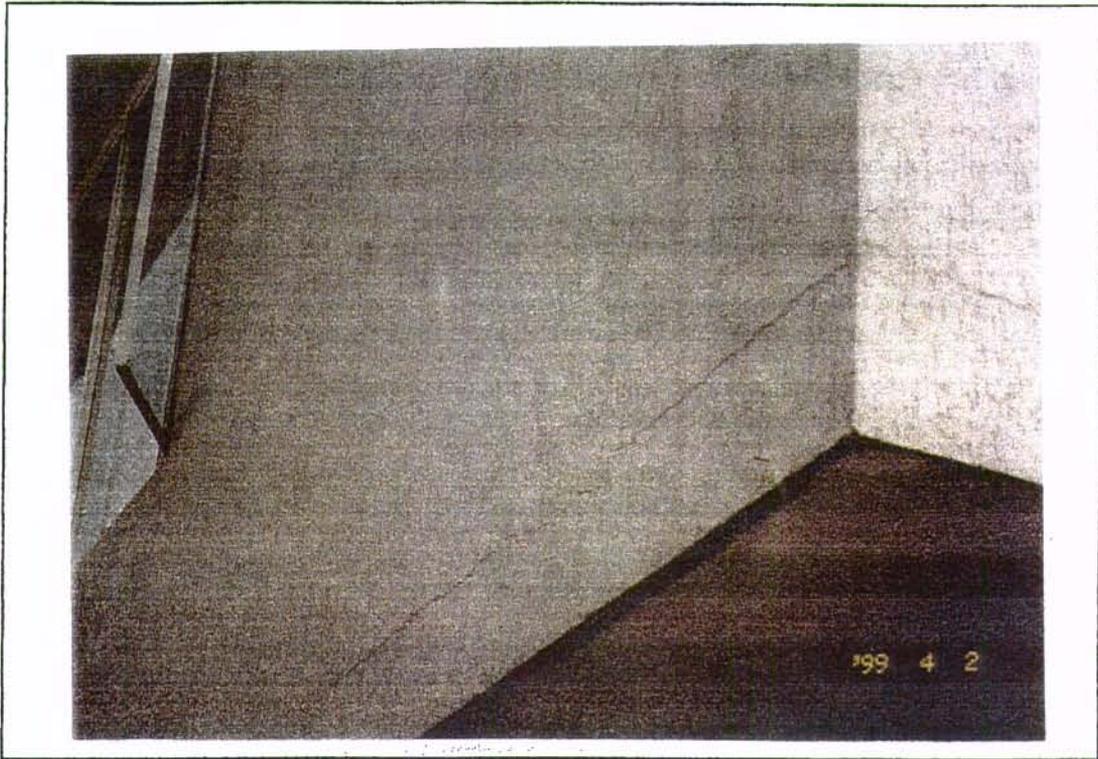
COMENTARIO: Grieta sobre el pañete, siguiendo la unión de la placa aérea y el muro. No hay deflexiones en el voladizo. Testigo Intacto. (Nov. /98)

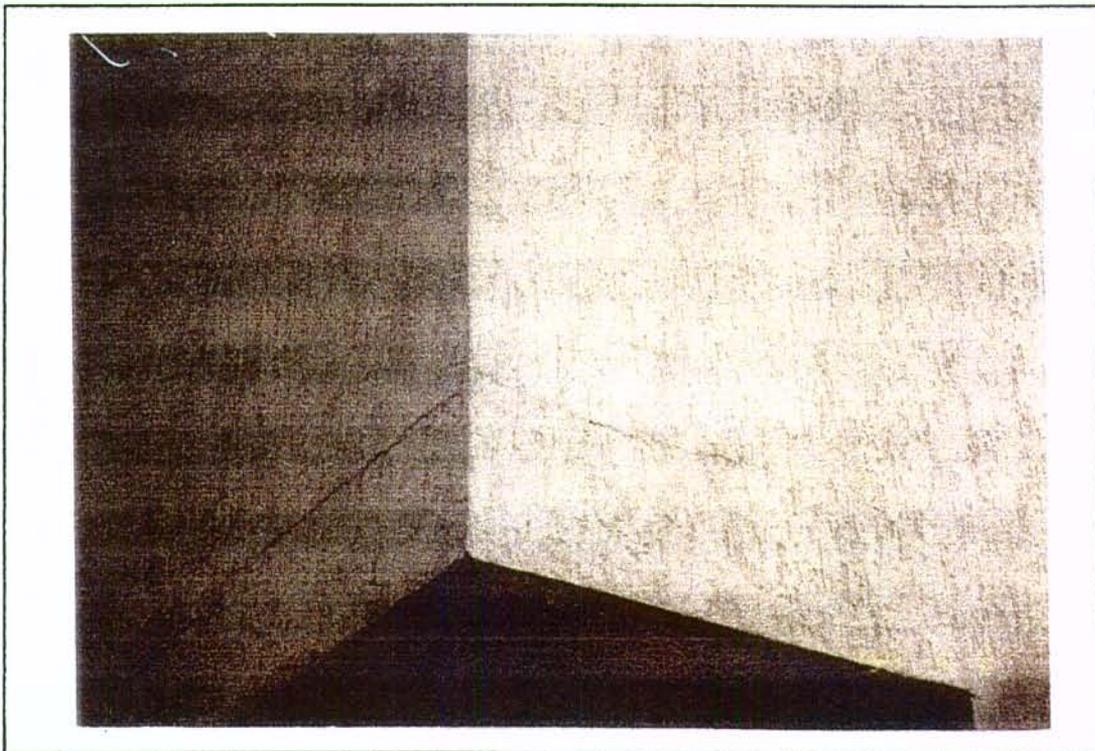
COMENTARIO: Aspecto del voladizo en marzo de 1999, no evidencia, ninguna modificación con respecto a noviembre de 1998.

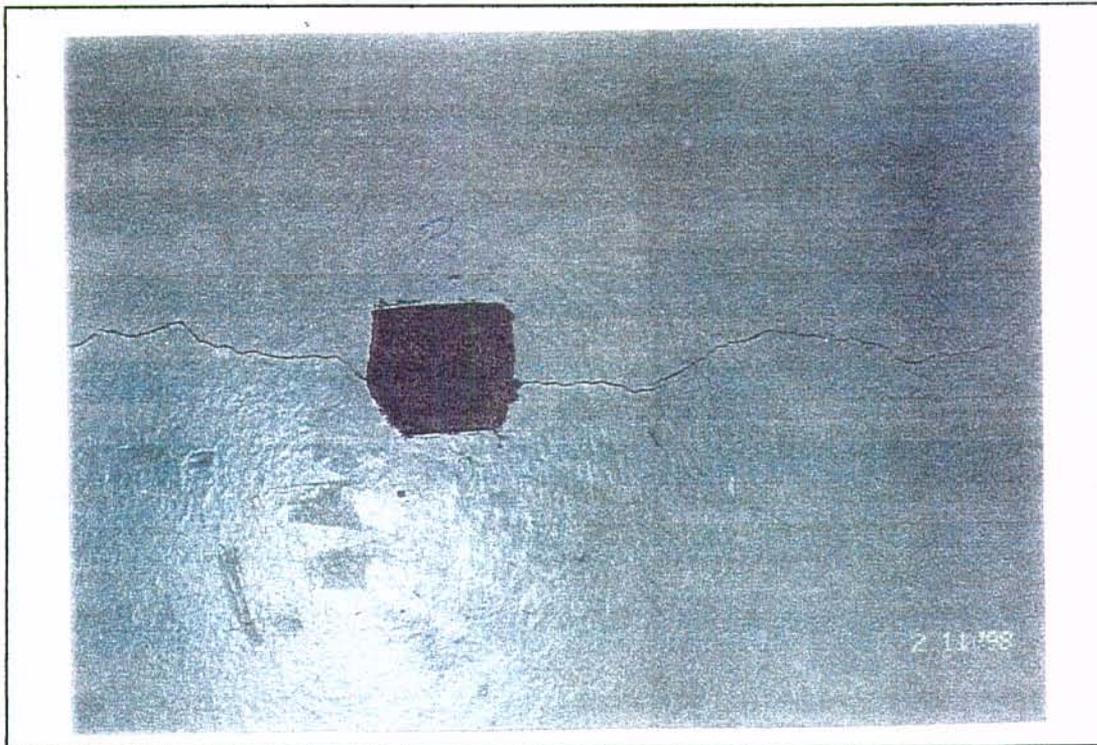
COMENTARIO: Junta sobre el pañete, muro sin alabeo. Testigo intacto.

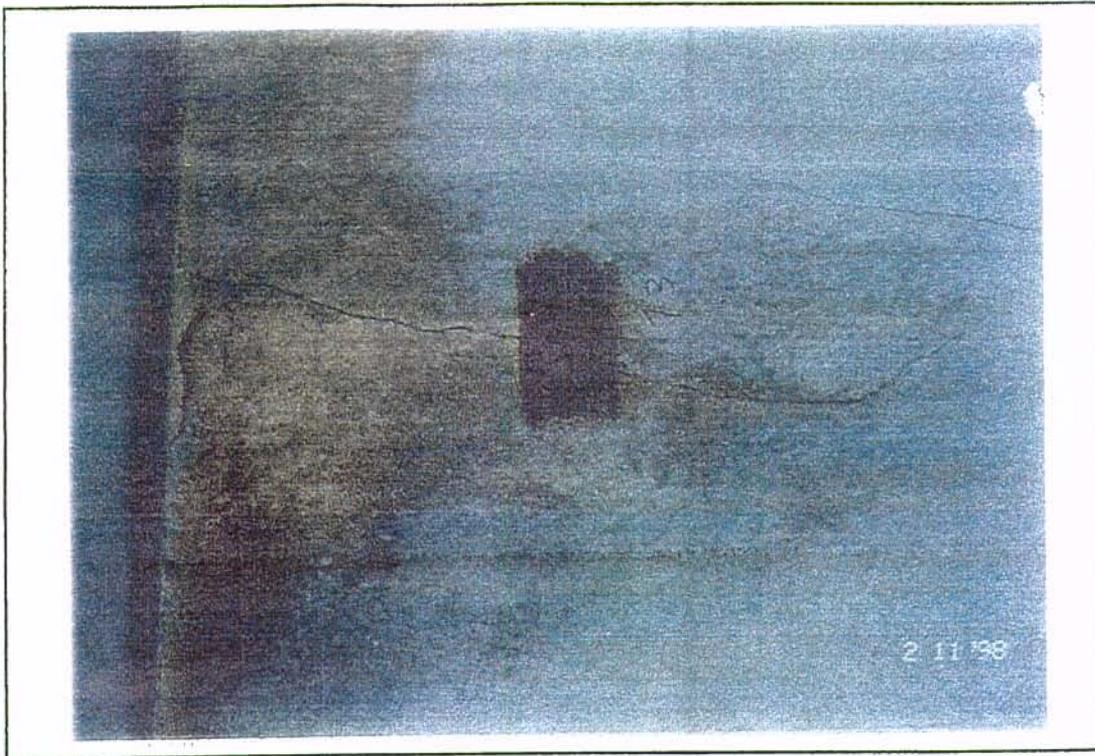
COMENTARIO: Junta sobre pañete, coincide con canal, muro sin alabeo. Testigo Intacto.

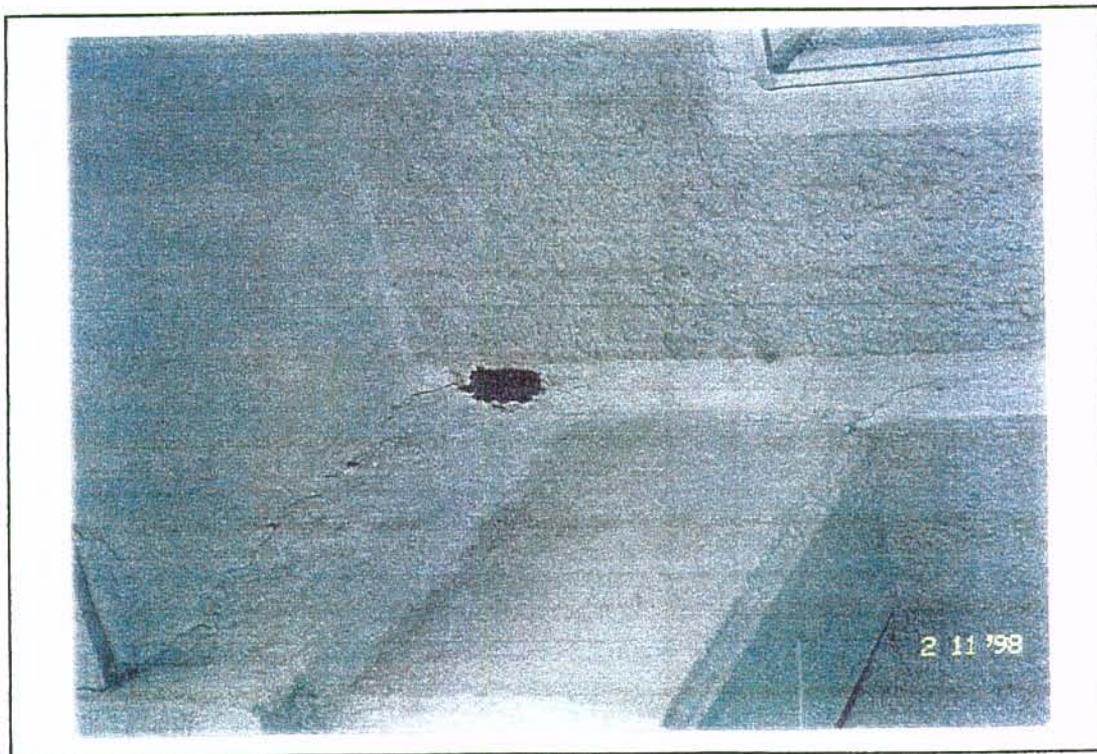
COMENTARIO: Grieta marcada sobre el pañete excesivo, unión entre los elementos, viga-losa-muro. Testigo Intacto.

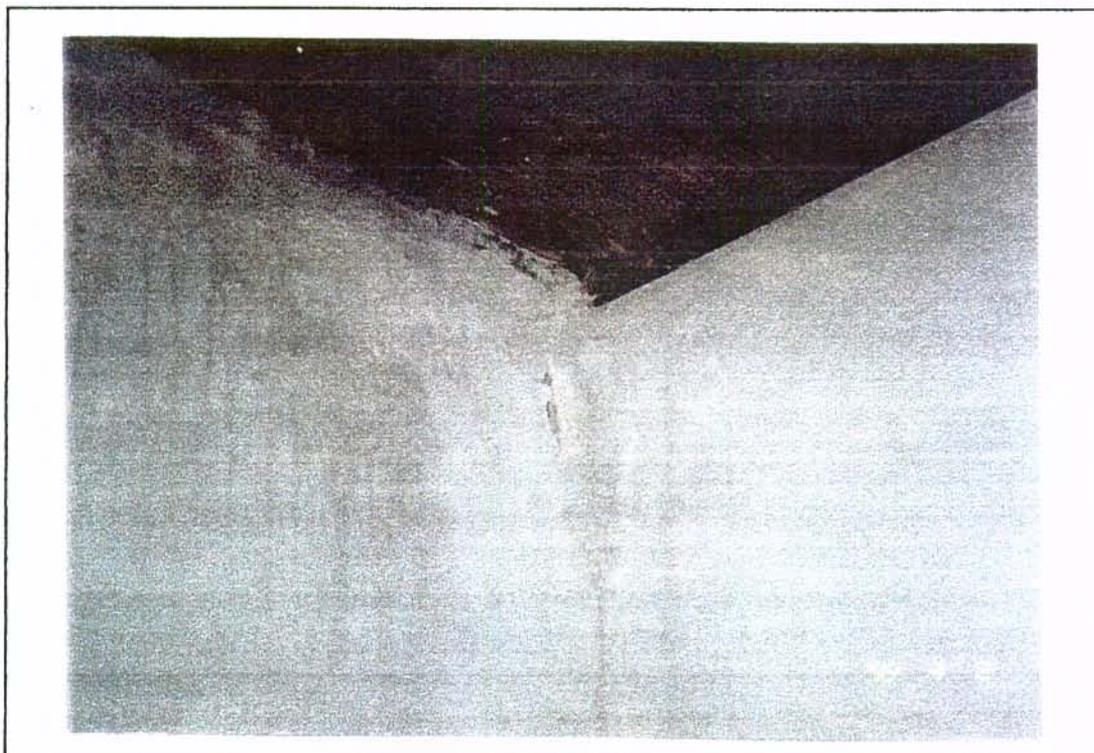
COMENTARIO: Grieta sobre pañete en la unión de los muros, humedad por falta de sello en cubierta, muros sin alabeos ni desplomados.

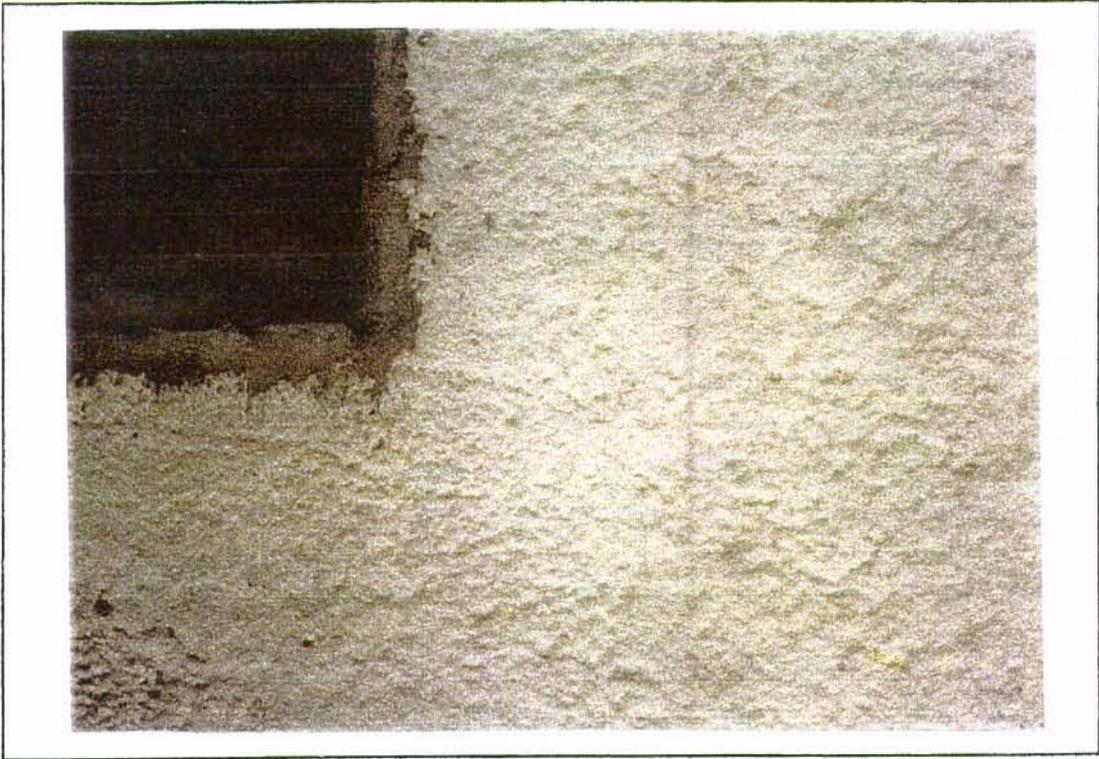
COMENTARIO: Grieta sobre el pañete. Muro de fachada sin alabeos ni desplomado.

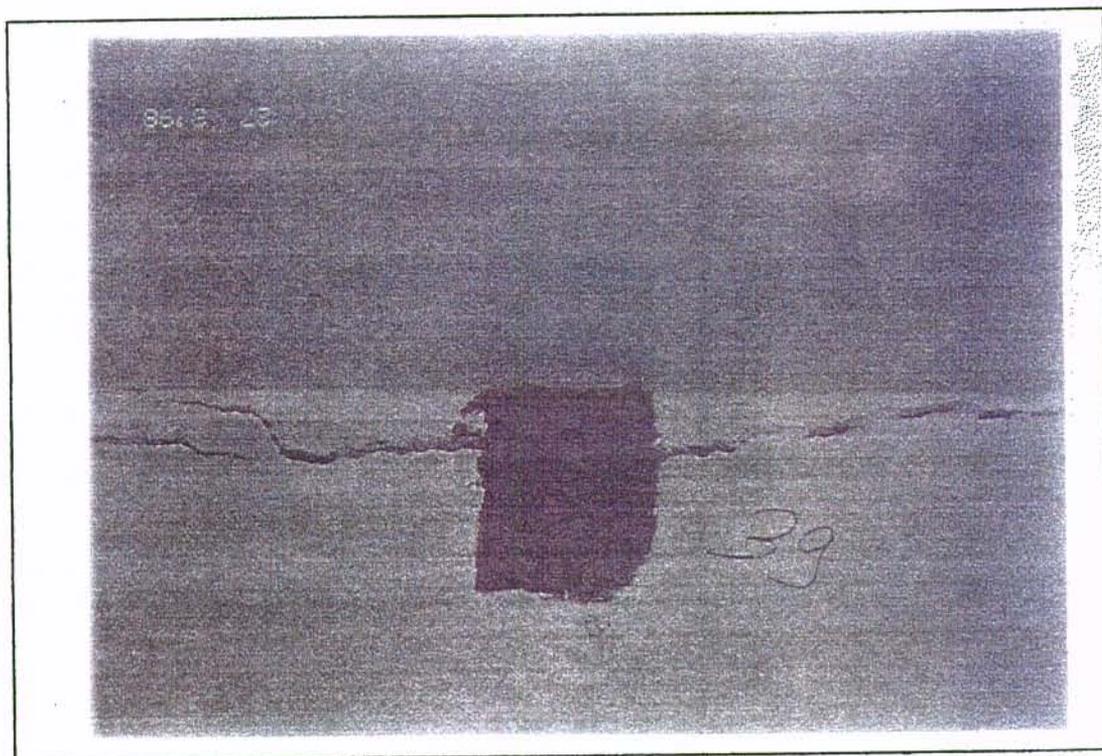
COMENTARIO: Grieta gruesa en el pañete. Muro no alabeado. Testigo intacto

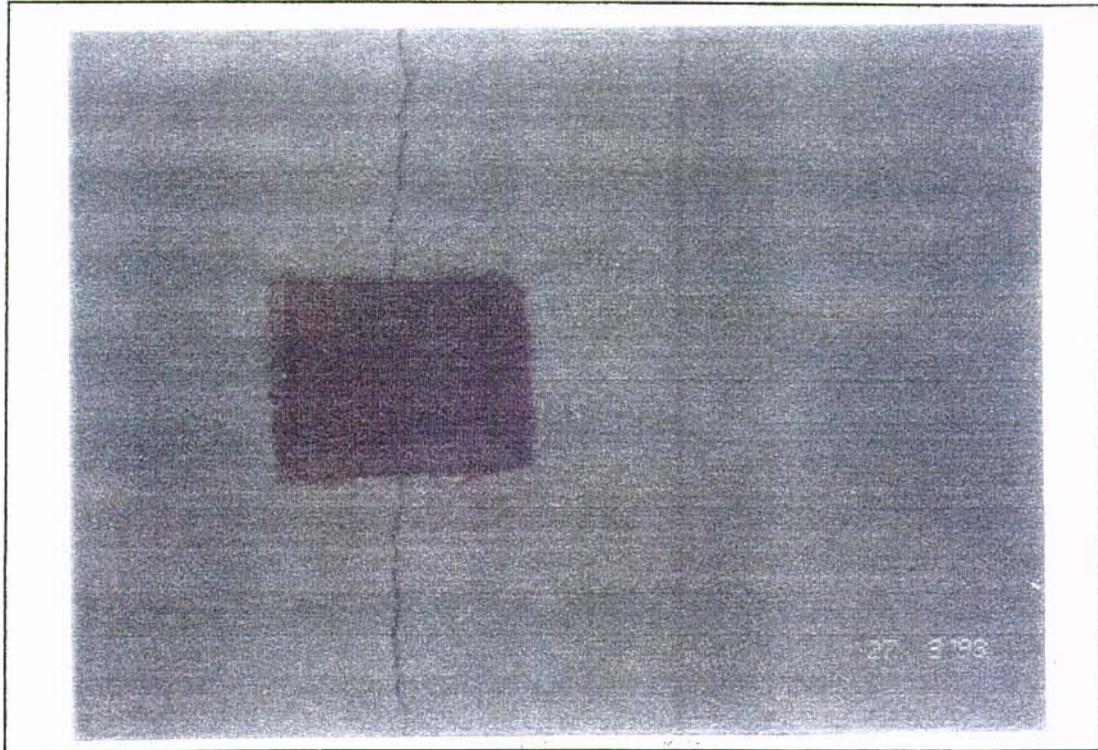
COMENTARIO: Grieta a nivel de pañete. Testigo intacto.

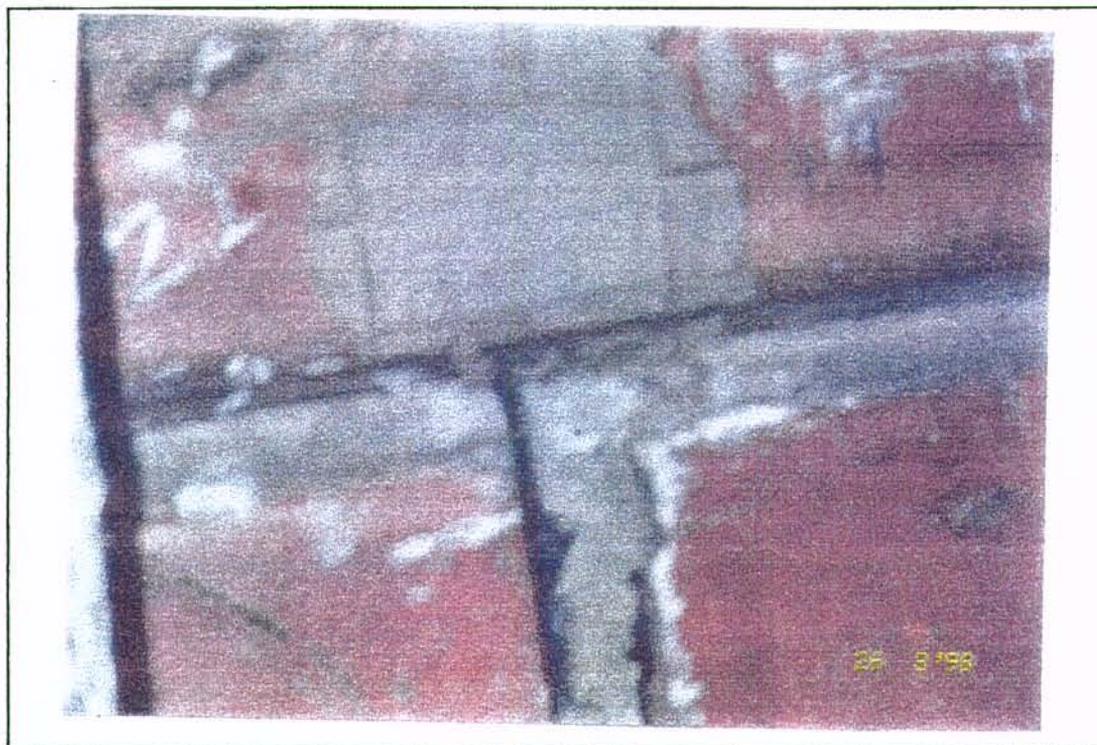
COMENTARIO: Grietas en mampostería de mala calidad. Se marca junta entre muros no trabados. Testigo intacto.

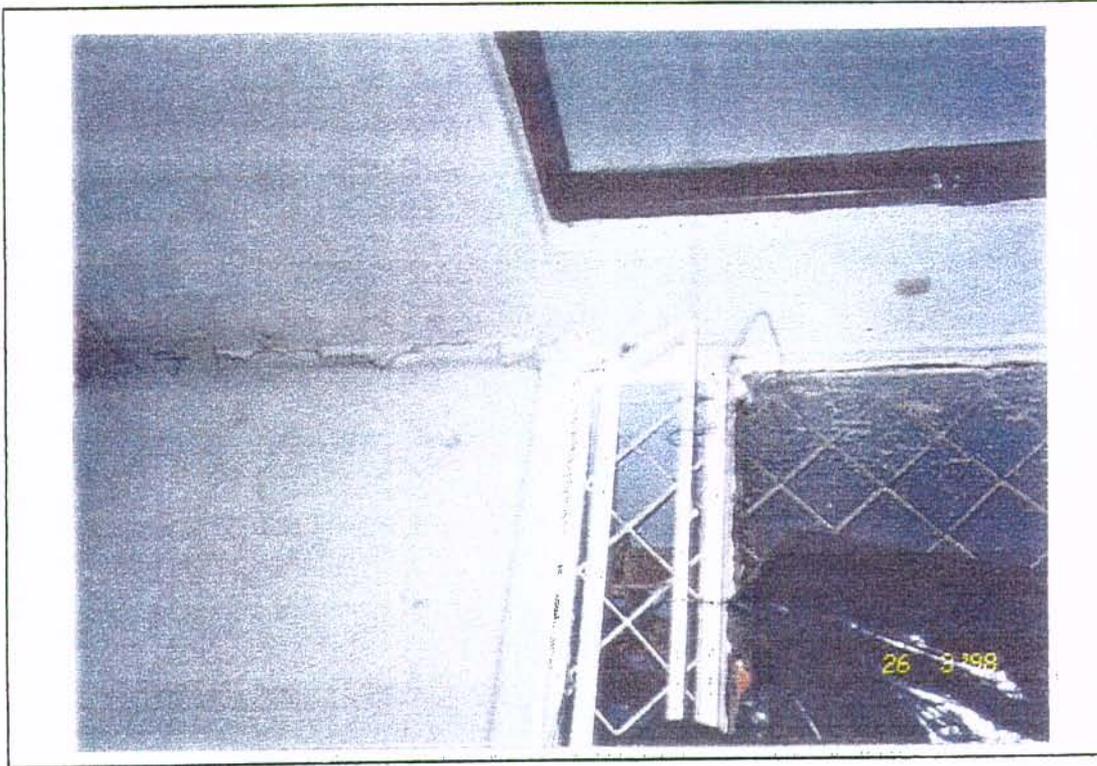
COMENTARIO: Grietas en el pañete. No se observan fallas en el muro.

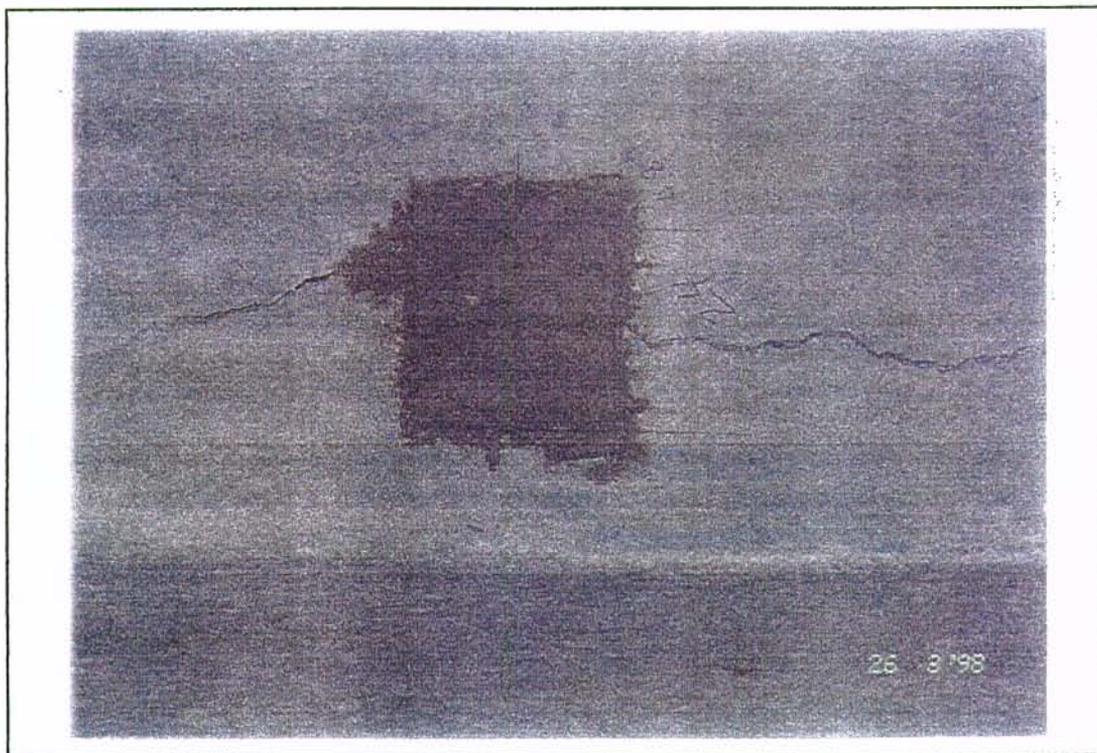
COMENTARIO: Grietas profundas en el pañete y mampostería no alabeado. Probable marcación de juntas , muros sin deformaciones. Testigos intactos.

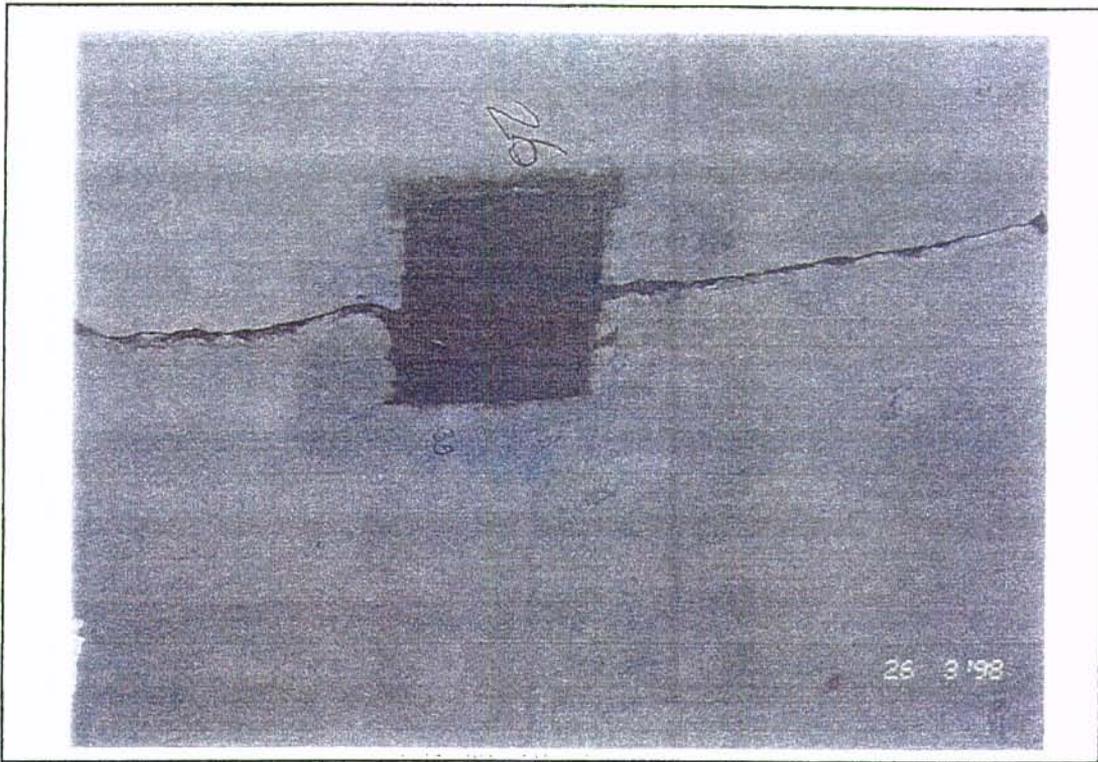
COMENTARIO: Grieta a nivel de pañete. Testigo intacto.

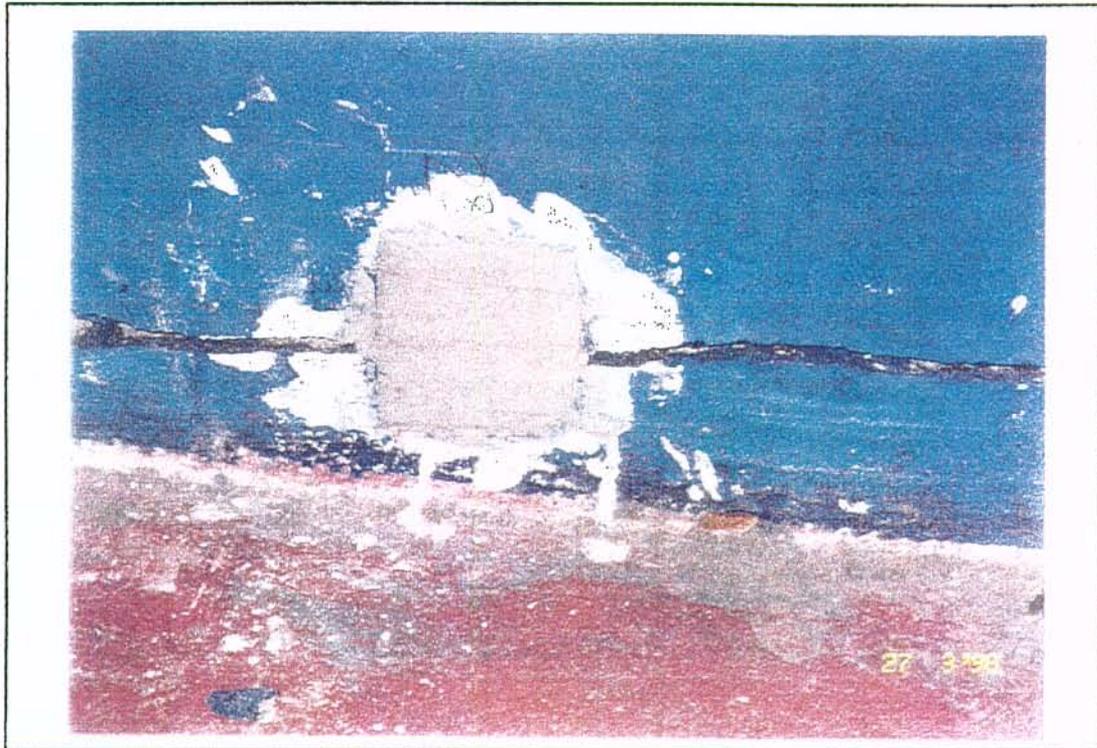
COMENTARIO: Grieta en pañete, muro no presenta malformaciones.

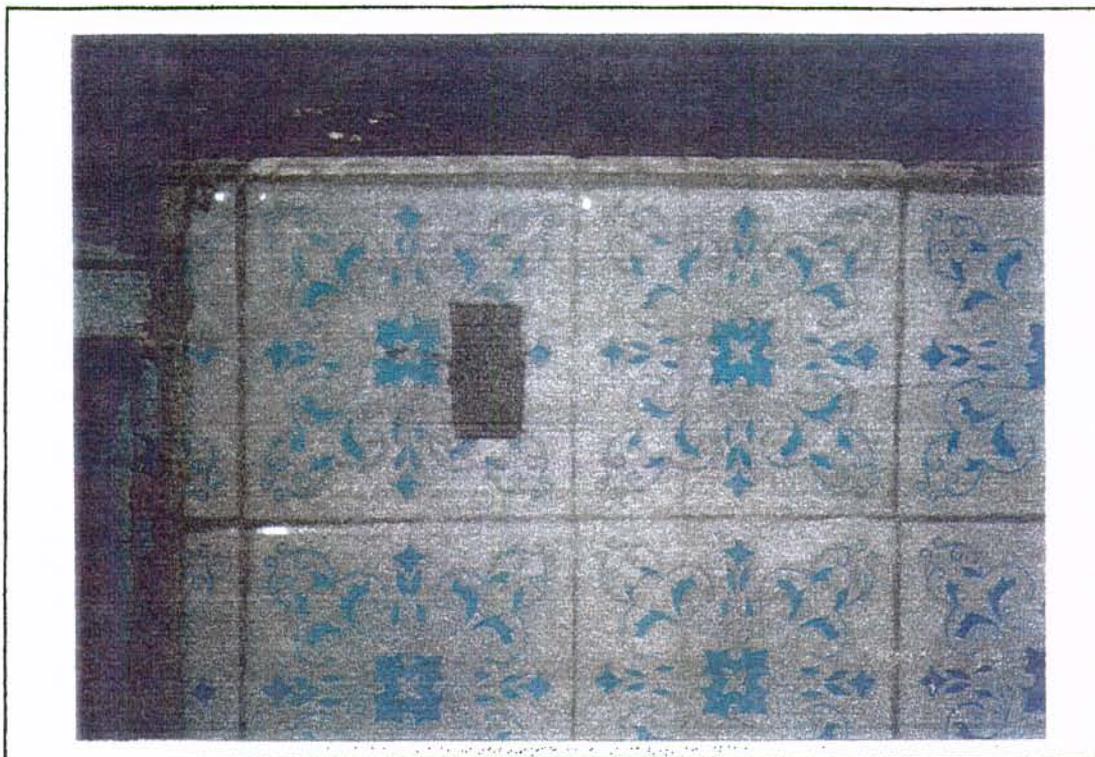
COMENTARIO: Grieta estrecha en el enchape, muro sin alabeo. Testigo intacto.

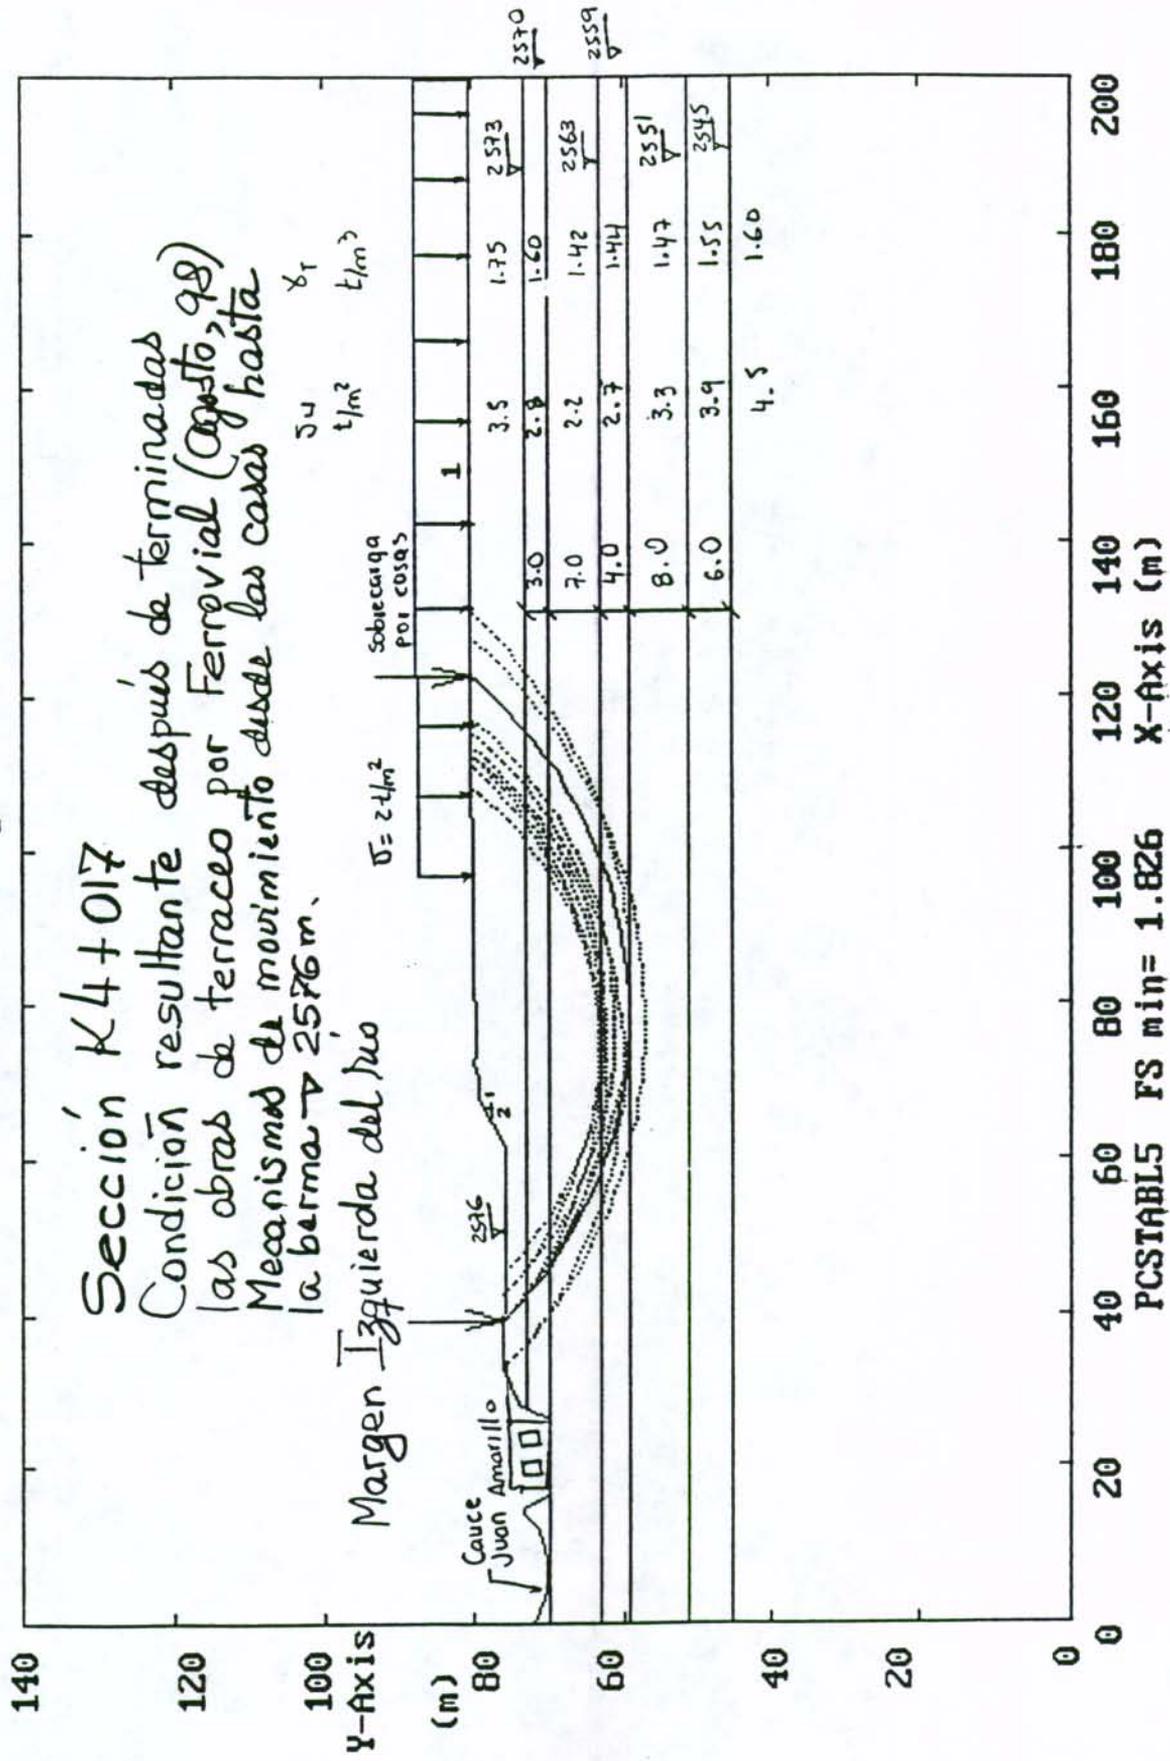
Sección K4+017

Condición resultante después de terminadas las obras de terraceo por Ferrovial (Agosto, 98)
 Mecanismo de movimiento desde las casas hasta la berma \rightarrow 2576 m.
