**EMPRESA DE ACUEDUCTO Y ALCANTARILLADO
DE BOGOTA – E.S.P.**

CANAL E INTERCEPTOR SALITRE

**INFORME GEOTECNICO
CASAS BARRIO PLAN SIDAUTO**

GC-715-067-113

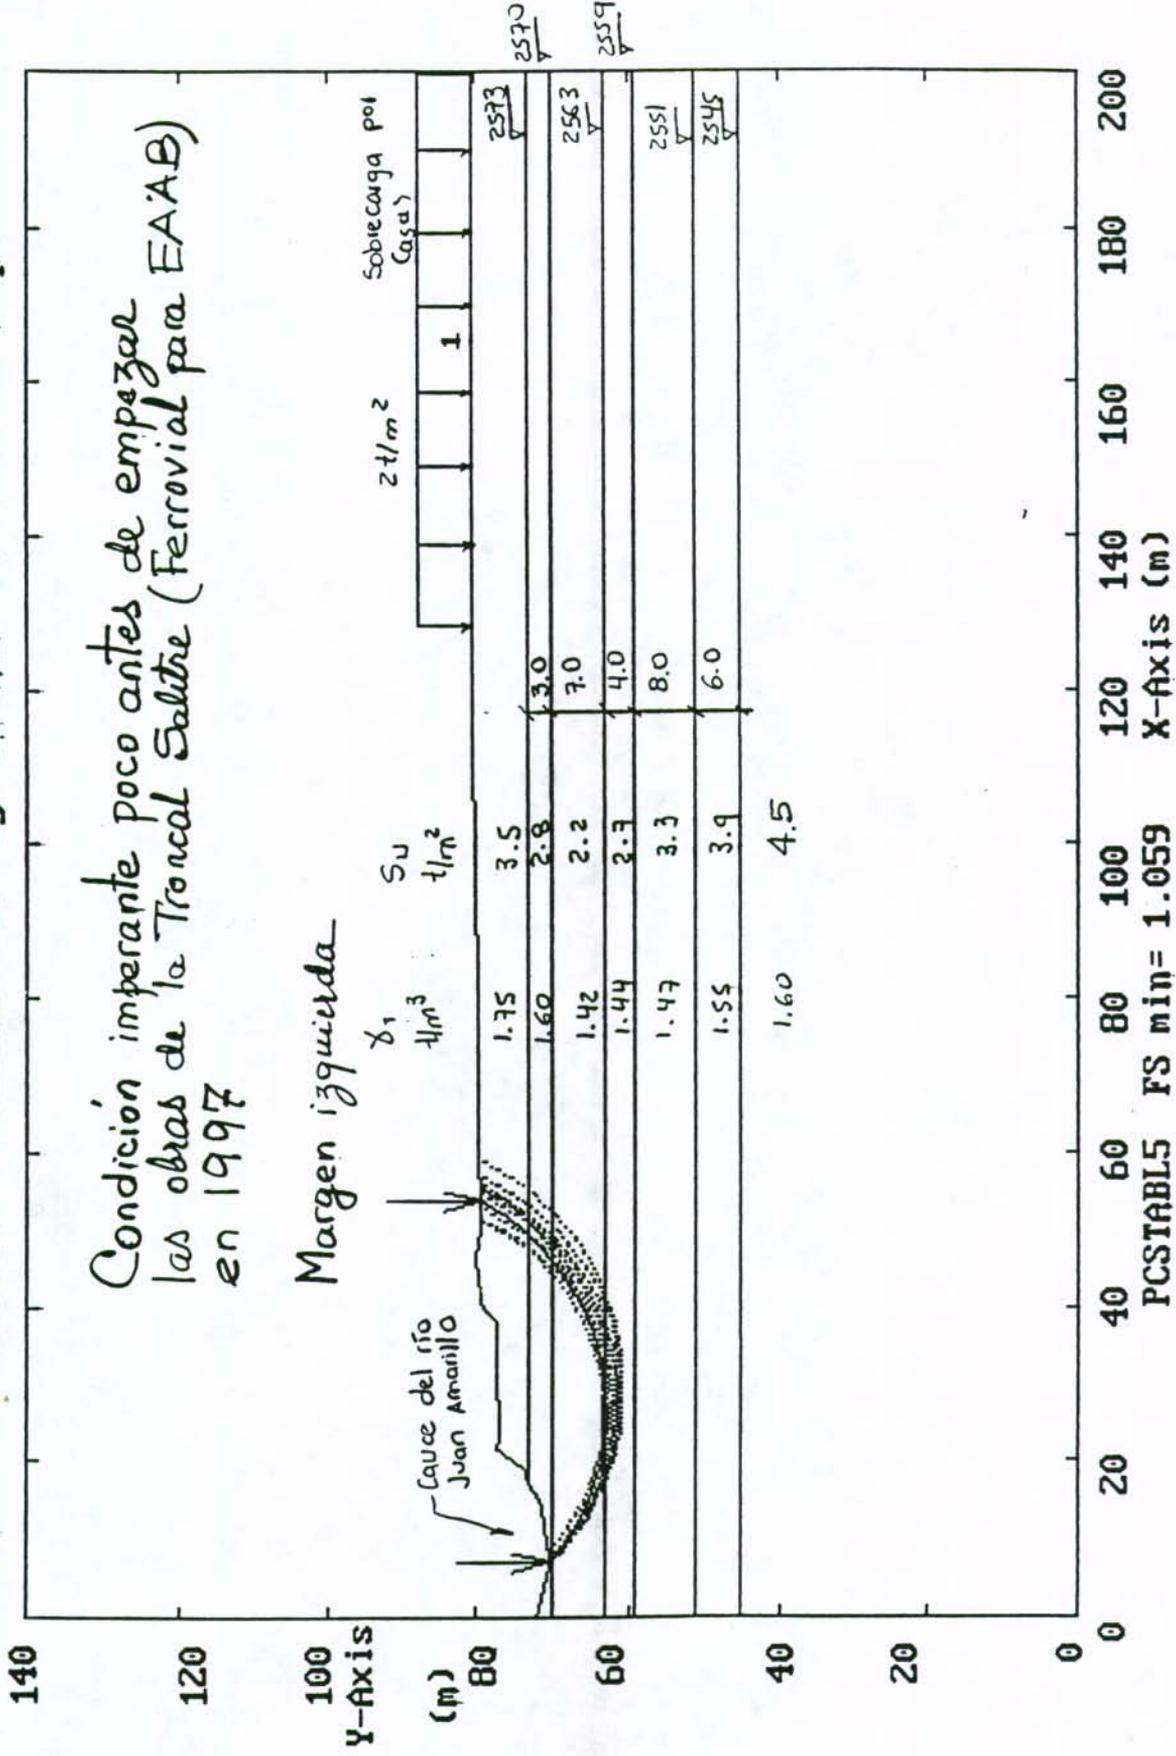
Condición imperante poco antes de empezar
 las obras de la Troncal Salitre (Ferroviario para EAAB)
 en 1997

PCSTABLES FS min= 1.059

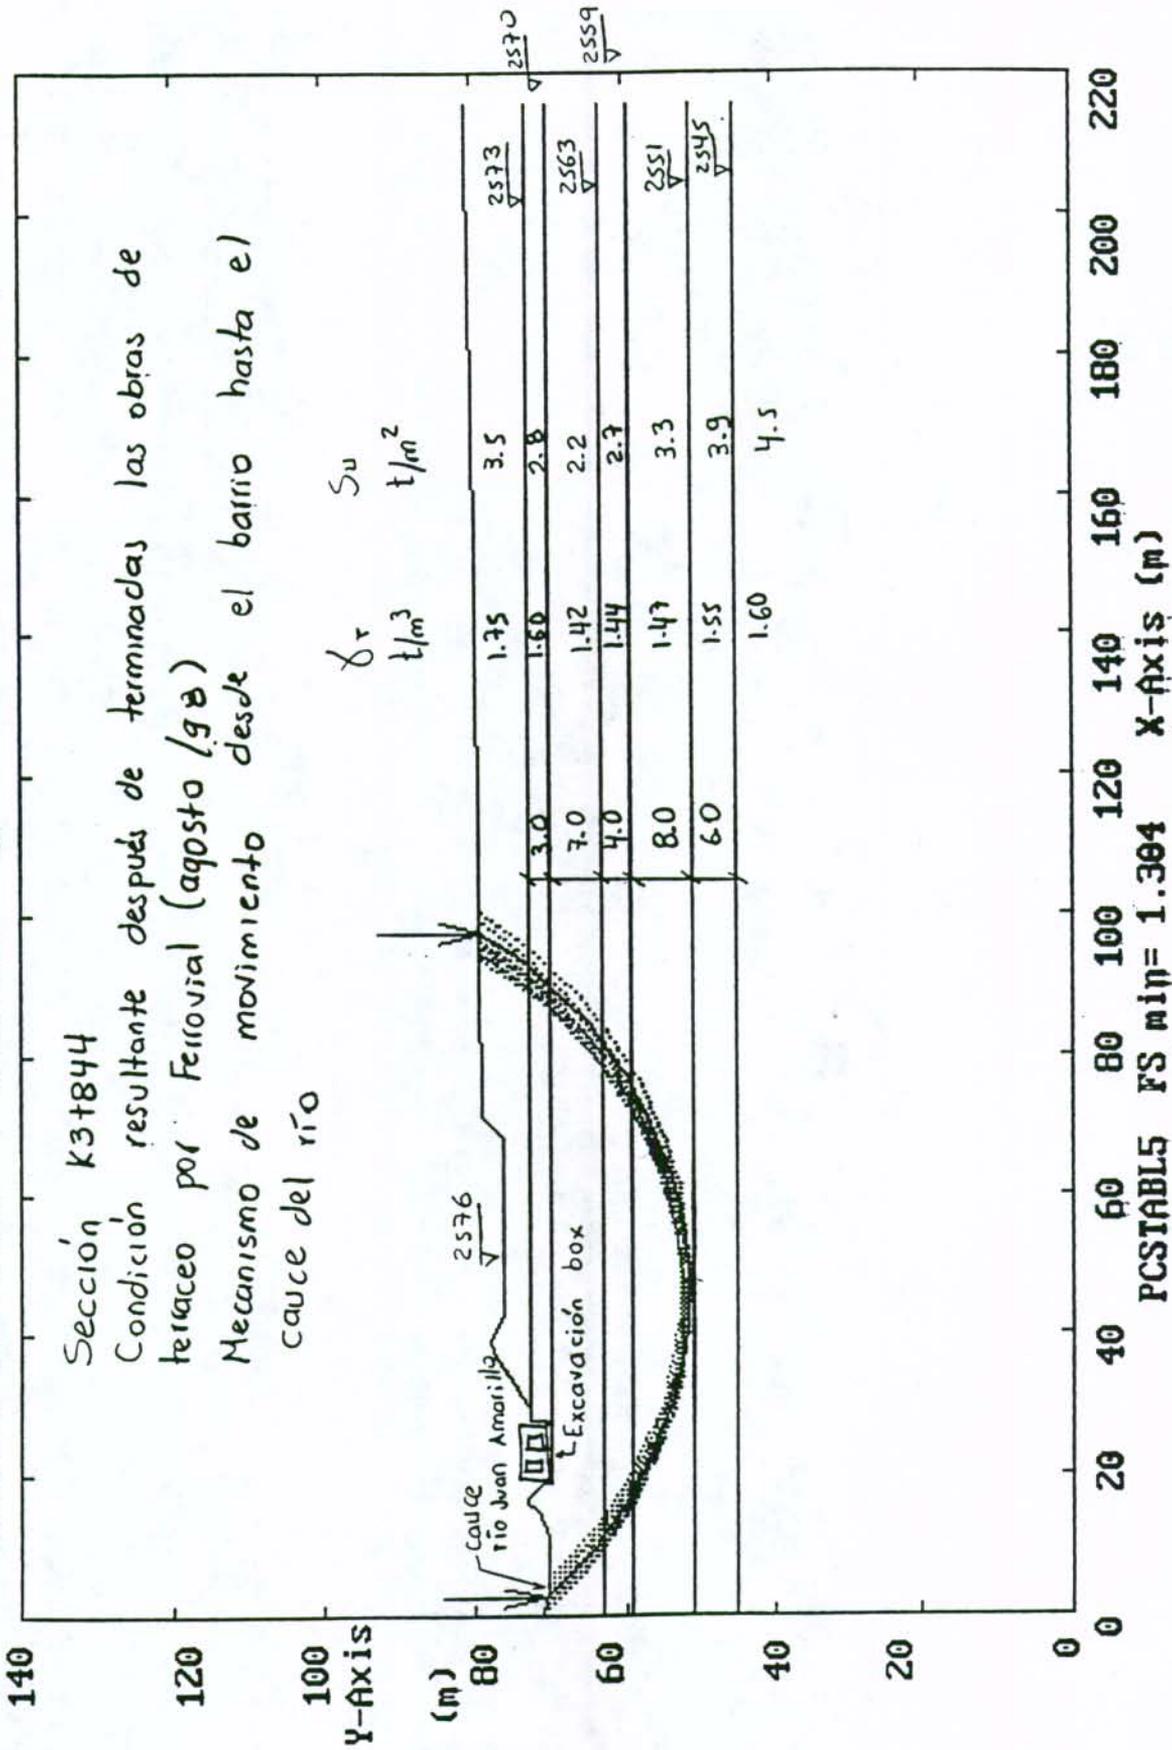
Sección K3+844
 Condición resultante después de terminadas las obras de terraceo por Ferrovial (agosto/98)
 Mecanismo de movimiento desde el barrio hasta el cauce del río

PCSTABLE5 FS_min= 1.304 X-Axis (m)
