INFORME FINAL

ESTUDIO DE LA EVALUACION DE LA VULNERABILIDAD SISMICA
ESTRUCTURAL DE LAS INSTALACIONES DEL

HOSPITAL TRINIDAD GALAN

Puerto Aranda.

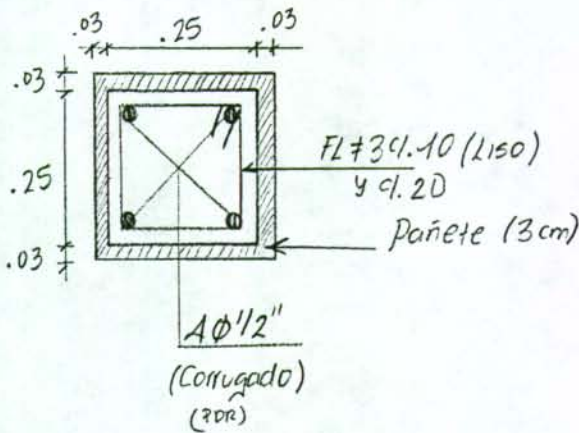
COLUMNA 5=25X25

En las siguientes hojas se pueden observar los resultados de la exploración de un pórtico regular. Las columnas típicas en la zona de pórtico son de 25 x 25 y tienen 3cm de pañete en cada cara. El concreto se observó en buen estado al removerlo para inspeccionar el acero de refuerzo (Fotos 8 y 9). Al inspeccionar el acero de refuerzo se encontró que la columna tenia 4 barras longitudinales de ½", tal como se ilustra en los esquemas anexos. El refuerzo es de tipo PDR corrugado lo cual favorece al comportamiento estructural. El refuerzo transversal consiste en flejes # 3, los cuales se encuentran espaciados a 10 cm cerca a los apoyos y cada 20 cm en el resto de luz. Desafortunadamente este refuerzo de los estribos es liso.

• CONCRETO SE OBSERVO EN BUEN ESTADO. (VER FOTO 8 Y 9)

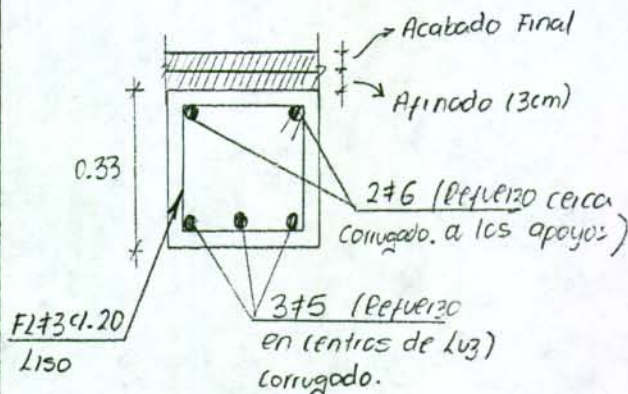
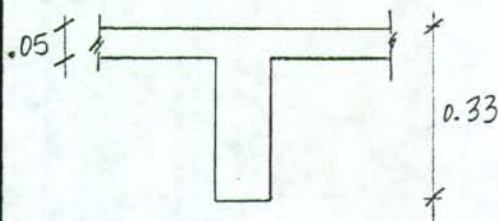
Las vigas típicas exploradas tienen una sección de 25 x 35, con un afinado superior de 3 cm fuera del acabado final, tal como se ilustra en las siguientes páginas. Al observar el concreto de las vigas, se encontró que este tenía hormigoneo apreciable, lo cual va en detrimento de la durabilidad de la estructura (Fotos 11 y 13). Al inspeccionar el acero de refuerzo se encontraron 3 barras longitudinales # 5 en el positivo y 2 # 6 en el negativo cerca de los apoyos. El refuerzo también es de tipo PDR corrugado. El refuerzo transversal consiste en flejes # 3 lisos espaciados cada 20 cm.

- SE OBSERVÓ CONCRETO DE VIGA HORNIGUEADO.
- VER FOTOS 11 y 13.

Se deben reparar adecuadamente las vigas de concreto que muestran deterioro visible y corrosión del acero de refuerzo mediante procedimientos convencionales.

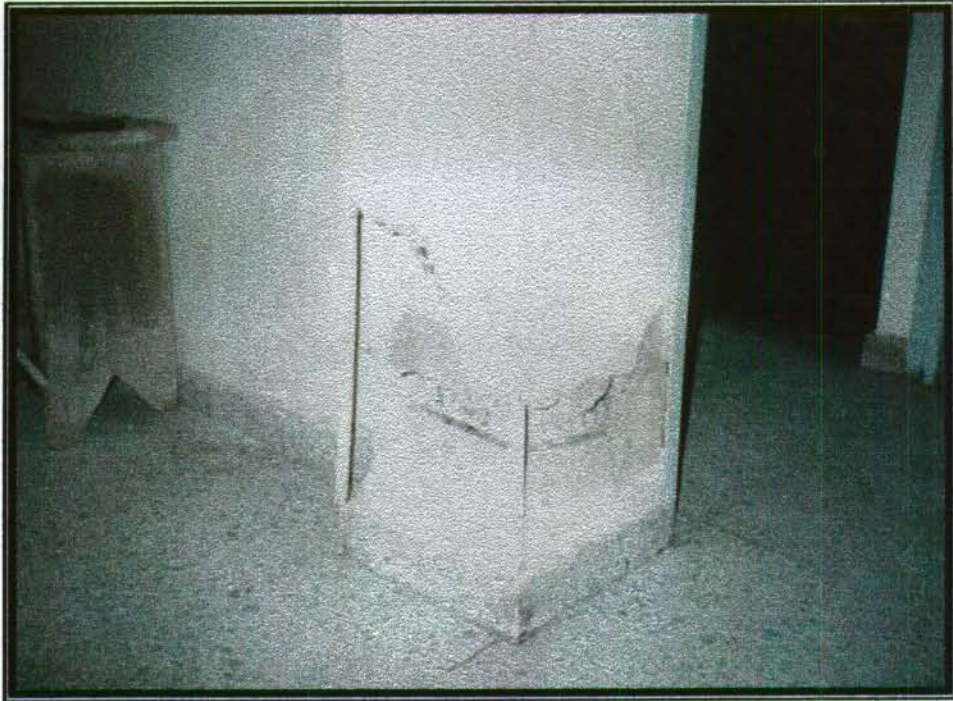
Foto 8 . EXPLORACION DE COLUMNA – ZONA PORTICOS

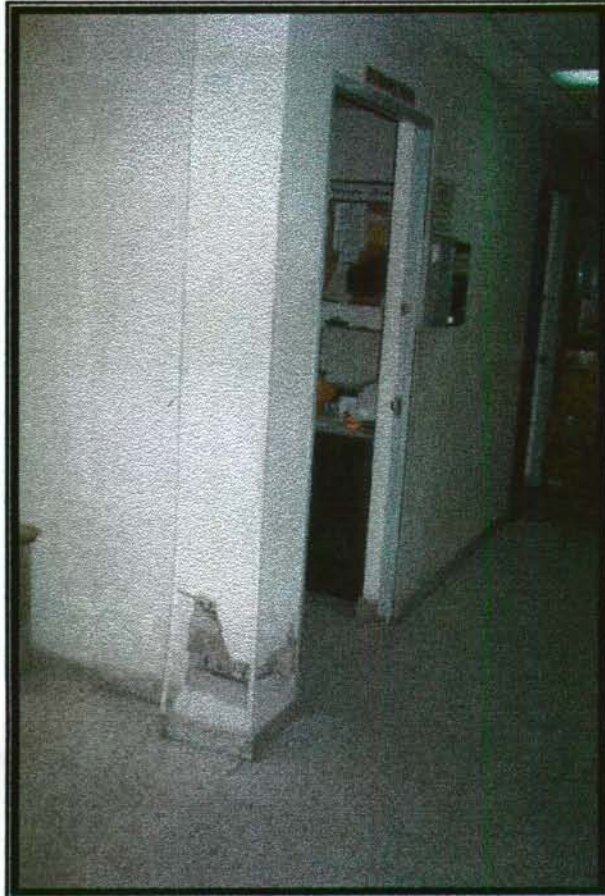
Foto 9. EXPLORACION DE COLUMNA

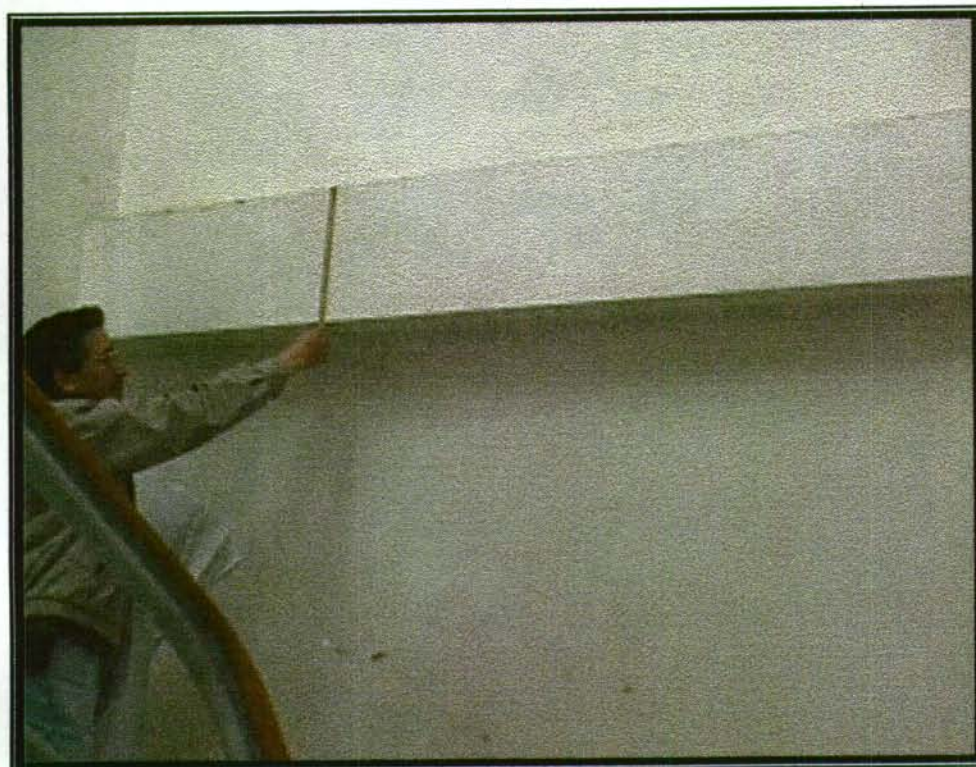
Foto 11. VIGA EN ZONA DE ESCALERA – ZONA DE PORTICOS DE CONCRETO

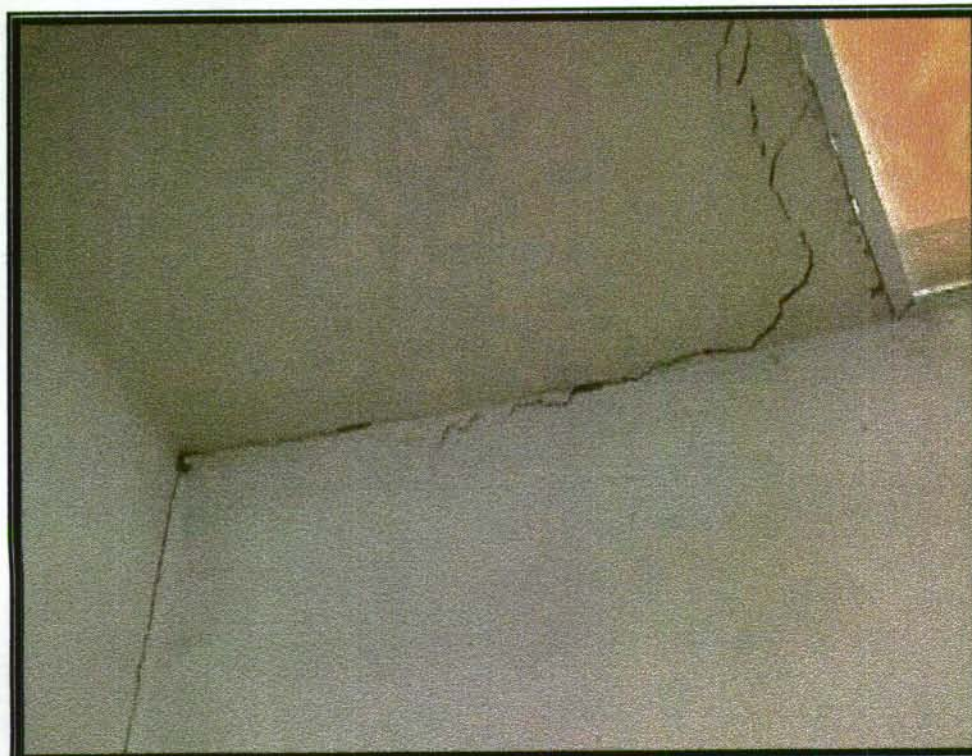
- Se revisaron los posibles potenciales de amenazas geotécnicas y el desempeño de la cimentación. Las estructuras de muros portantes no muestran desplazamientos excesivos de su cimentación tal como asentamientos o hinchamientos, pero la zona de administración cuya estructura consta de pórticos de concreto reforzado si ha mostrado en diversas oportunidades asentamientos apreciables, incluso afectando elementos no estructurales como lo son los muros divisorios y las puertas, según información suministrada por el **HOSPITAL** y constatada en el sitio (Foto 12).

Foto 12. DETERIORO Y DESPRENDIMIENTO DE MURO DE MAMPOSTERIA

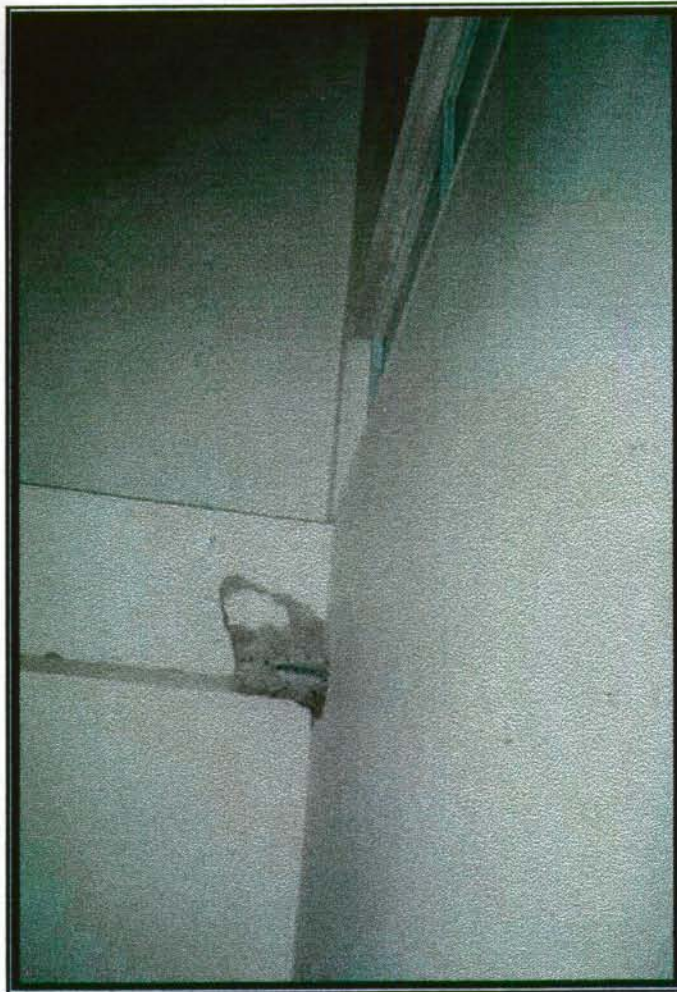
Foto 13. EXPLORACION EN VIGA – ZONA DE PORTICOS

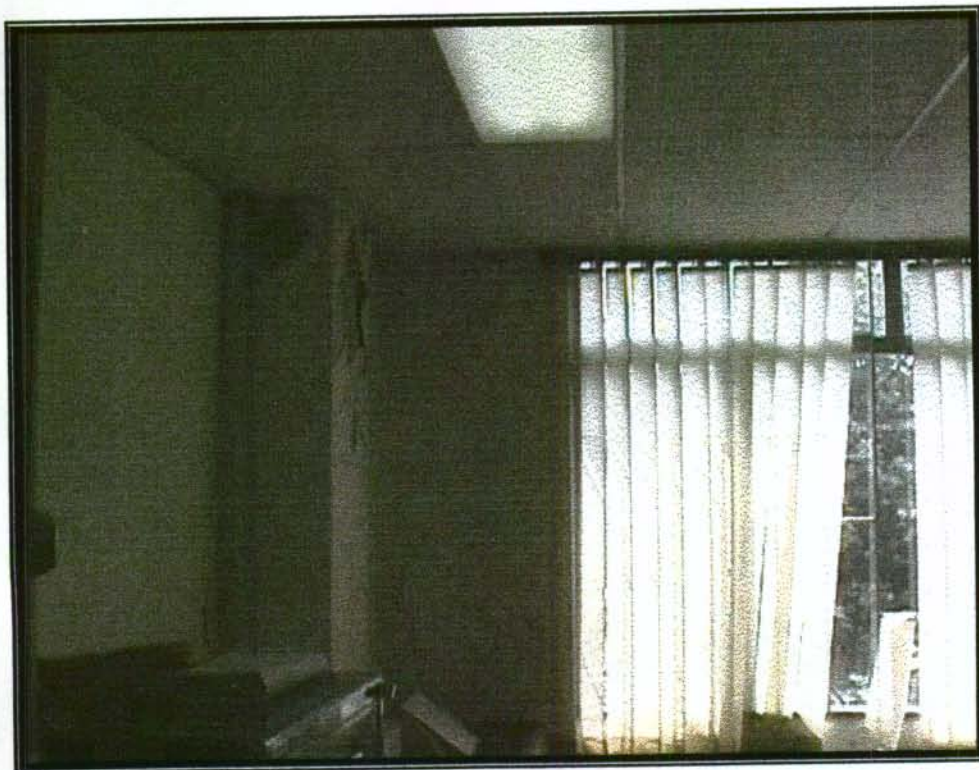
- La inspección a la que fueron sometidas las estructuras, fue visual en el edificio frontal, observando deterioro nominal en algunos muros y placas (Fotos 23, 24, 25 y 26). Para la zona posterior de pórticos si se llevó a cabo una investigación más detallada y solo se observó deterioro y hormiguo en algunas vigas de concreto, tal como se ilustró en la sección anterior. Se puede observar en bastantes vigas canal a nivel de cubierta que sufren deterioro nominal y humedades en muros y columnas (Foto 14 y 15).

Foto 15. DETERIORO EN COLUMNA A NIVEL DE CUBIERTA ZONA DE PORTICOS DE CONCRETO

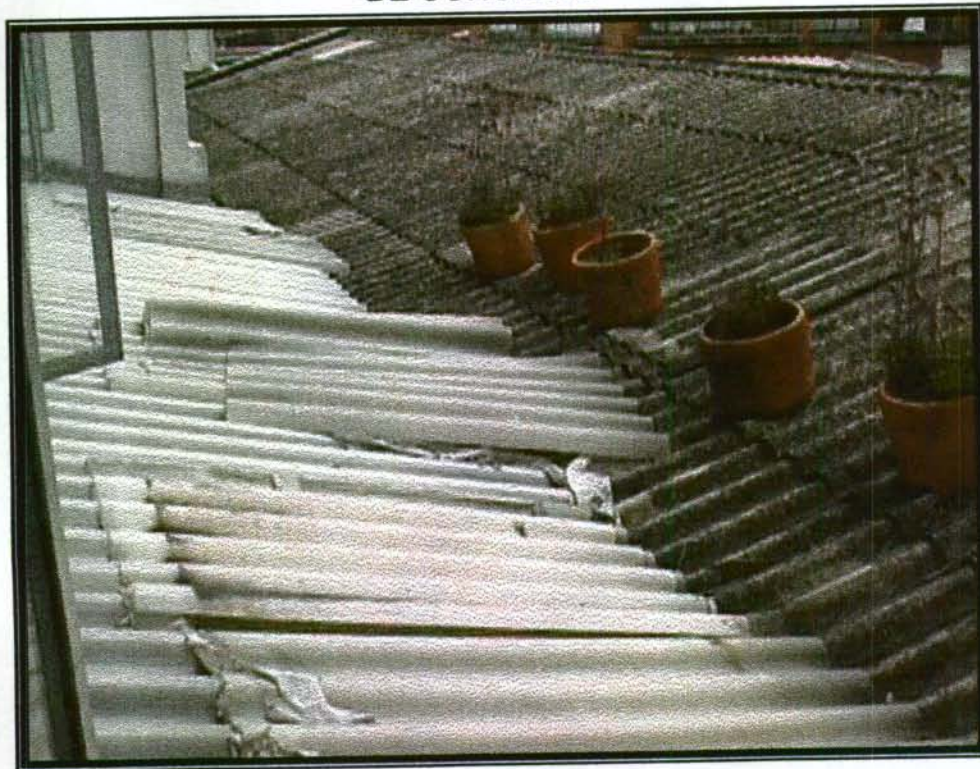
- Las cubiertas livianas que en su gran mayoría consisten de tejas de asbesto cemento o canaletas soportadas por correas y cerchas presentan una estabilidad deficiente, notándose esto aun más al observar detenidamente los anclajes de las

cerchas o correas a los apoyos en vigas y muros. Incluso se observaron tejas sueltas en algunas de las cubiertas (Foto 17).

Foto 17. CUBIERTA EN ZONA POSTERIOR (CONSULTORIOS Y ESTADISTICA)

En cuanto a los anclajes de soportes de cubiertas livianas, se debe poner especial atención a los apoyos, anclando adecuadamente los soportes de cerchas y correas a las vigas perimetrales de cubierta o cintas de remate de muros. Así mismo se deben revisar las condiciones de apoyo de los tanques colocados a nivel de cubierta.

Se recomienda llevar a cabo estudios y análisis más detallados en aspectos tales como el arriostamiento lateral adecuado de los muros de mampostería, tanto interiores como de fachada, y en el aseguramiento y anclaje de correas de cubierta.

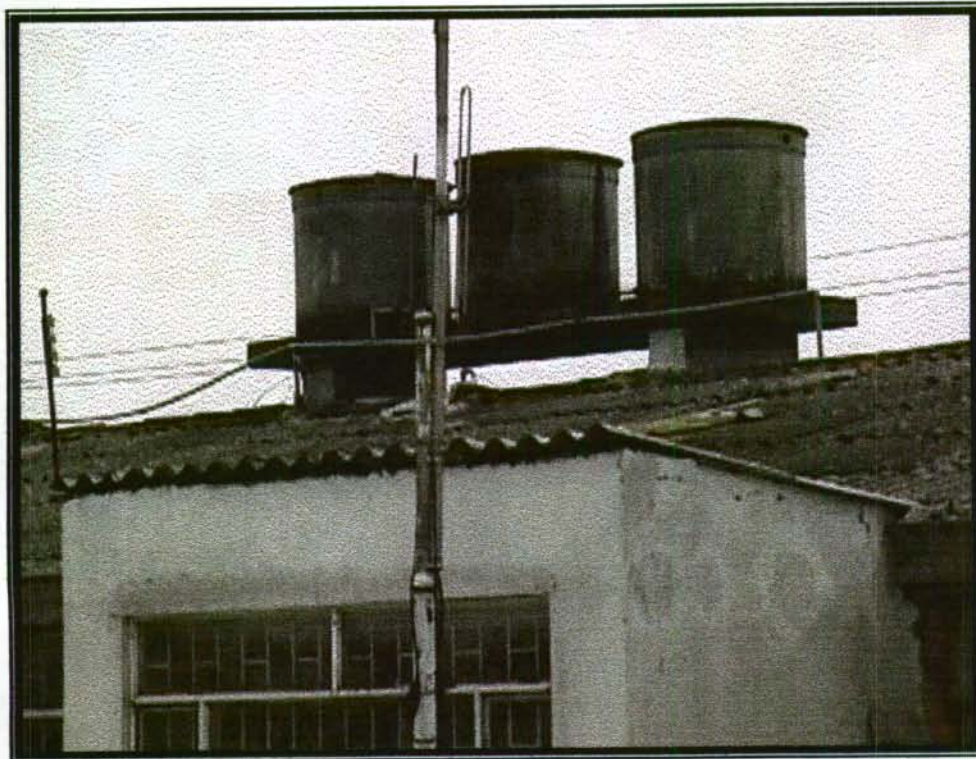
- Se estudió acerca de la existencia de irregularidades de masa colocadas en las cubiertas, encontrando que no existen irregularidades de masa, es decir que la masa efectiva de cualquier piso no es más del 150% de la misma de un piso adyacente. Sin embargo se deberá revisar con detenimiento el tipo de soporte que tienen los tanques de agua colocados a nivel de cubierta (Foto 19).

Foto 19. TANQUES ELEVADOS SOBRE ZONA DE MUROS DE CARGA

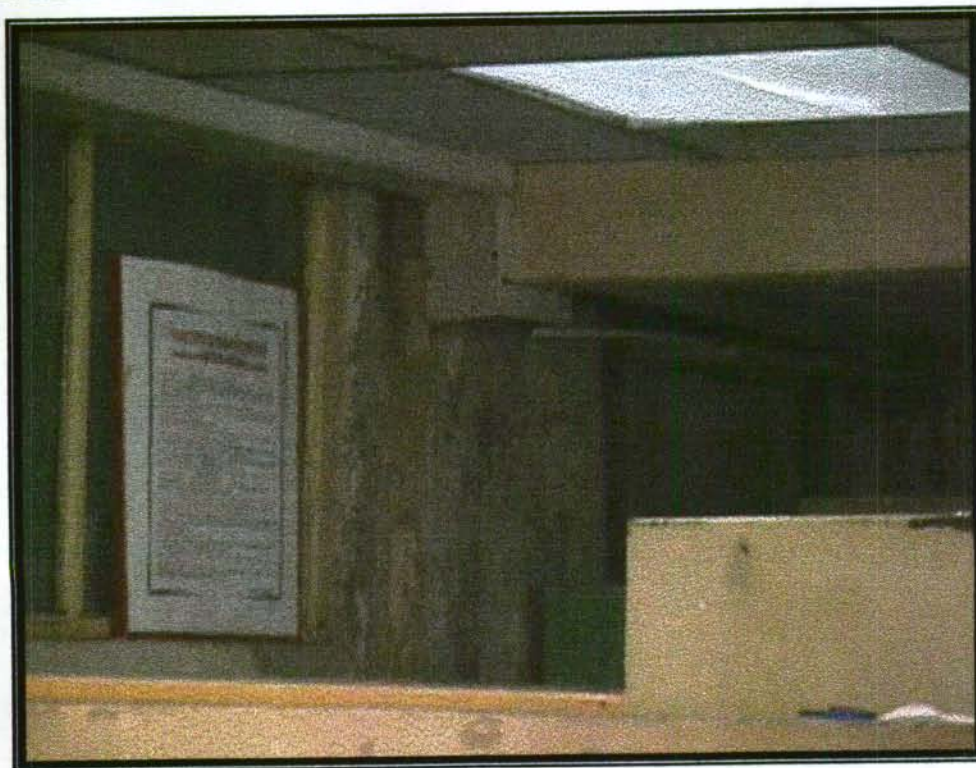
- Se revisaron visualmente las unidades de mampostería y se comprobó que existía deterioro visible y humedad en grandes zonas de unidades de mampostería. Así mismo se revisó la unión entre las unidades, encontrándose que el mortero no podía ser removido fácilmente.

Foto 23. DETERIORO EN MUROS – ZONA MUROS DE CARGA

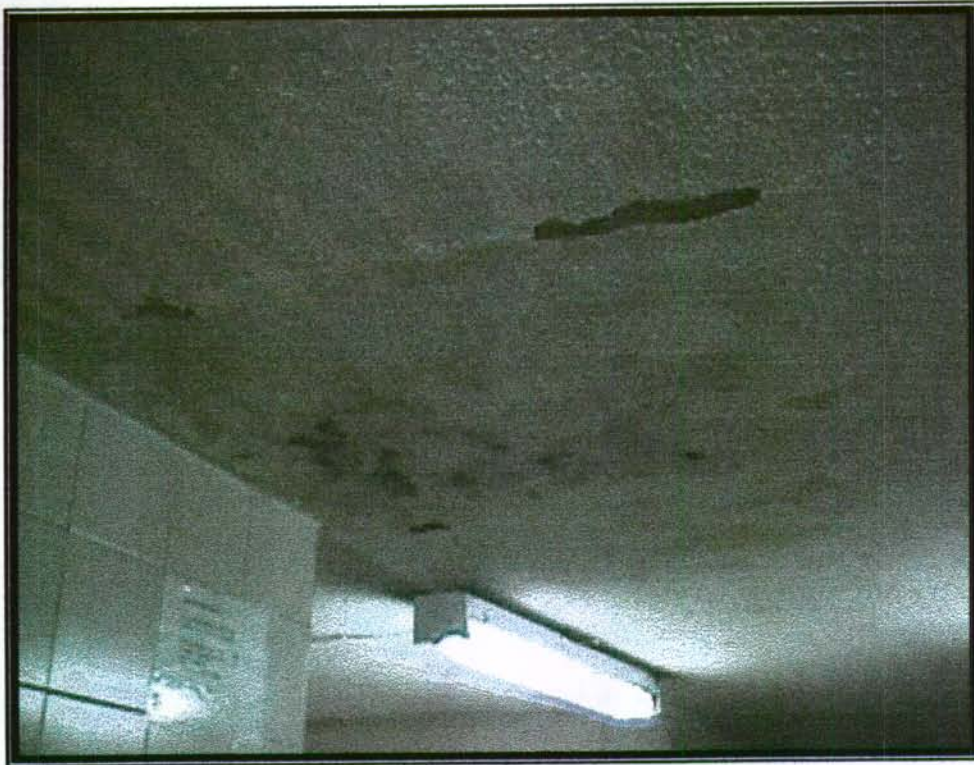
Foto 24. DETERIORO BAJO PLACA – ZONA DE MUROS DE CARGA

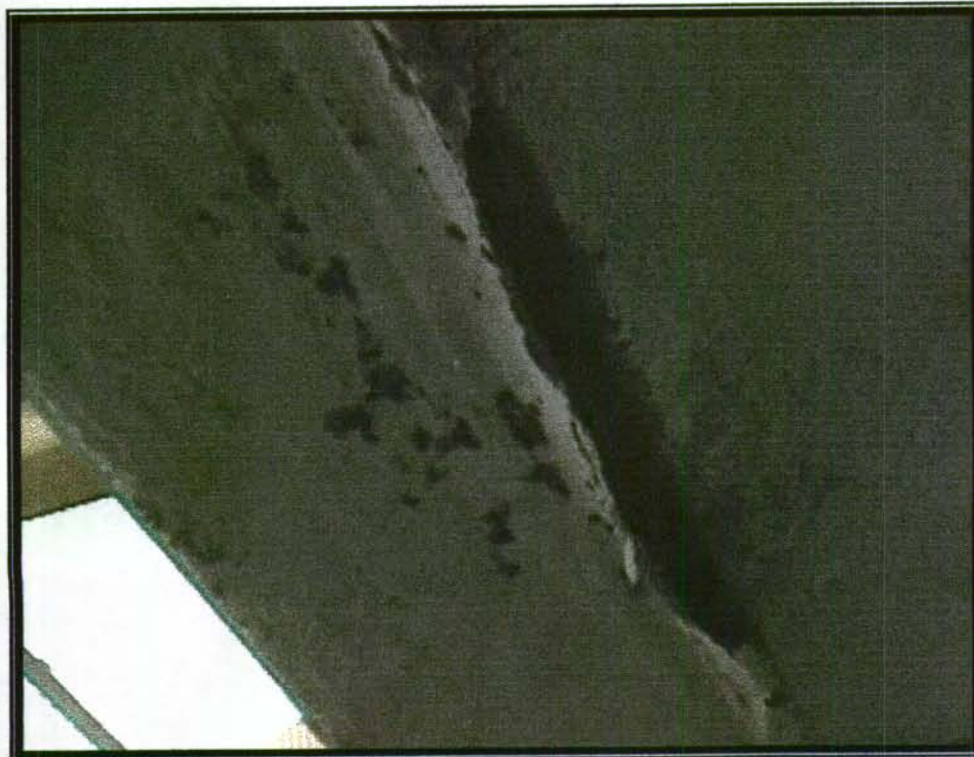
Foto 25. DETERIORO BAJO PLACA DE SEGUNDO PISO – ZONA MUROS DE CARGA

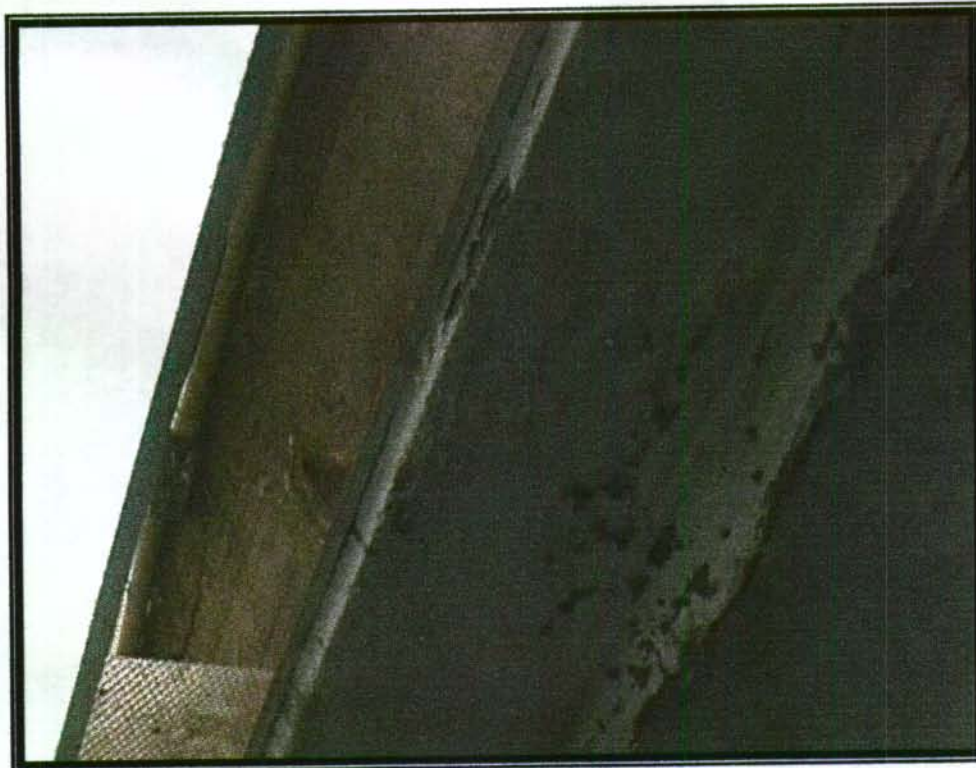
Foto 26. DETERIORO BAJO PLACA DE SEGUNDO PISO – ZONA MUROS DE CARGA
