ALCALDIA MAYOR DE BOGOTA
SECRETARIA DE OBRAS PUBLICAS
DIVISION DE ESTUDIOS

ESTUDIO GEOLOGICO Y GEOTECNICO
DE ALGUNOS SITIOS CRITICOS EN LOS BARRIOS
GRAN COLOMBIA, EL TRIANGULO, CORINTO Y RAMAJAL

BOGOTA, ABRIL DE 1988

Ingenieros Forestales Consultores y Asociados

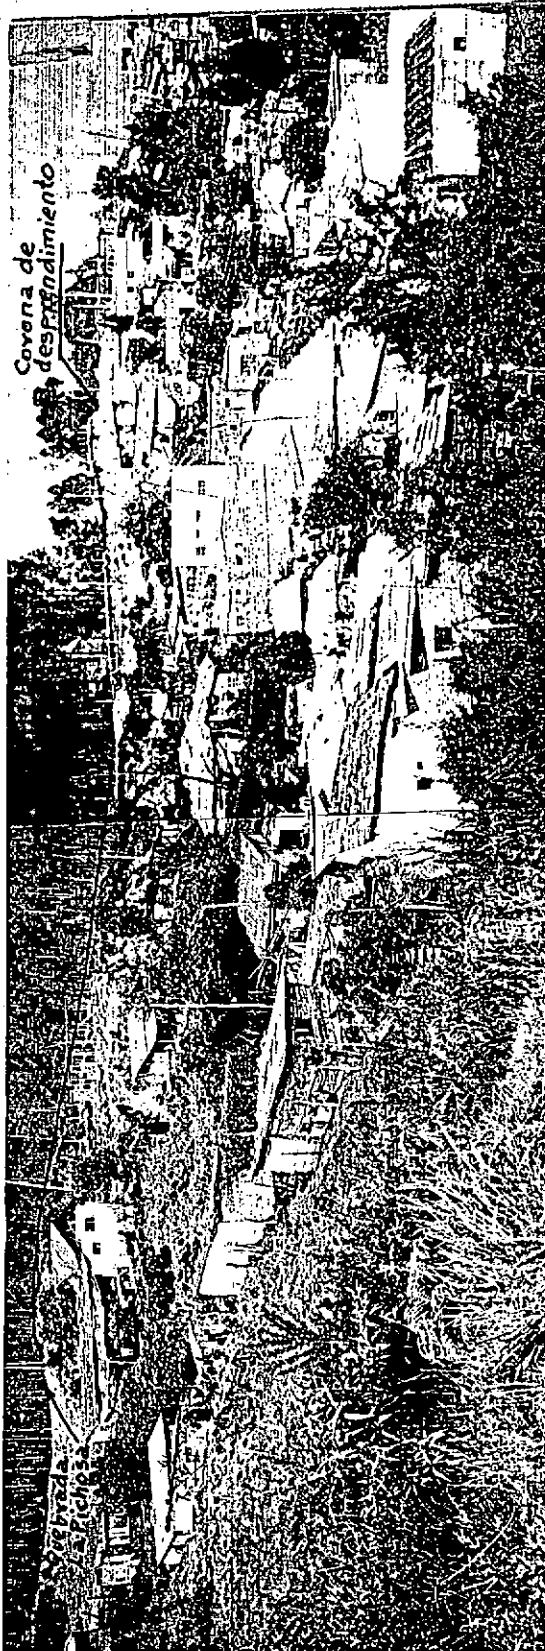
Figura 2-2.

Panóramica del Barrio Gran Colombia, en la parte superior izquierda está la Quebrada "La Pichosa" e inmediatamente después, un poco hacia la derecha está el talud o corona principal de desprendimiento. A la derecha de la foto está el río San Cristobal y el Batallón Escuela Logística.

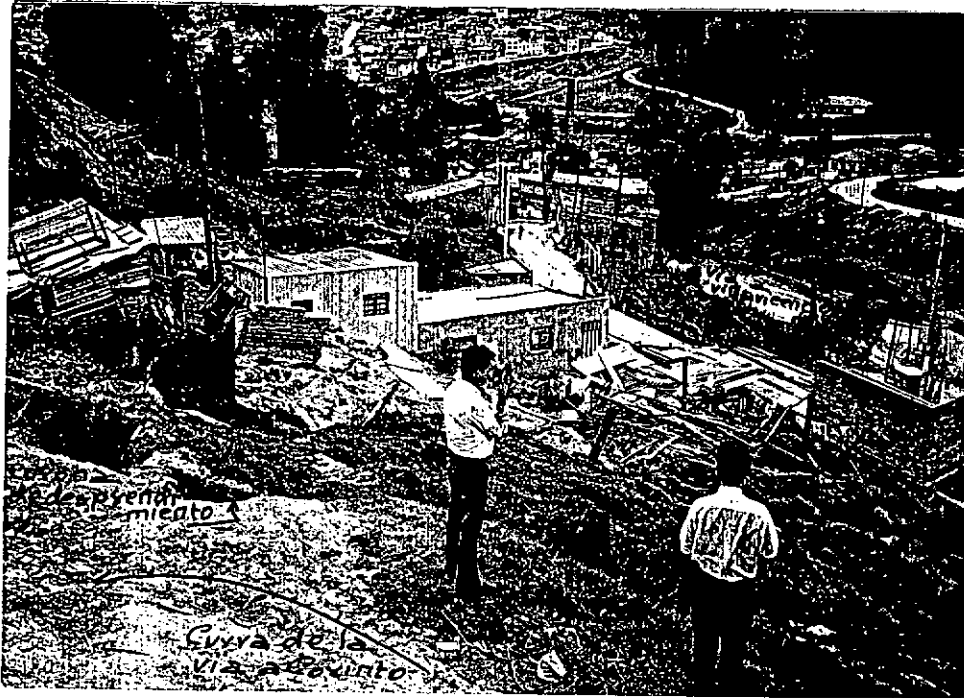
Figura 2-3.

Barrio El Triángulo. Foto tomada desde la parte alta de la carretera para mostrar el sector afectado en donde la reptación del terreno ha derribado cuatro casas

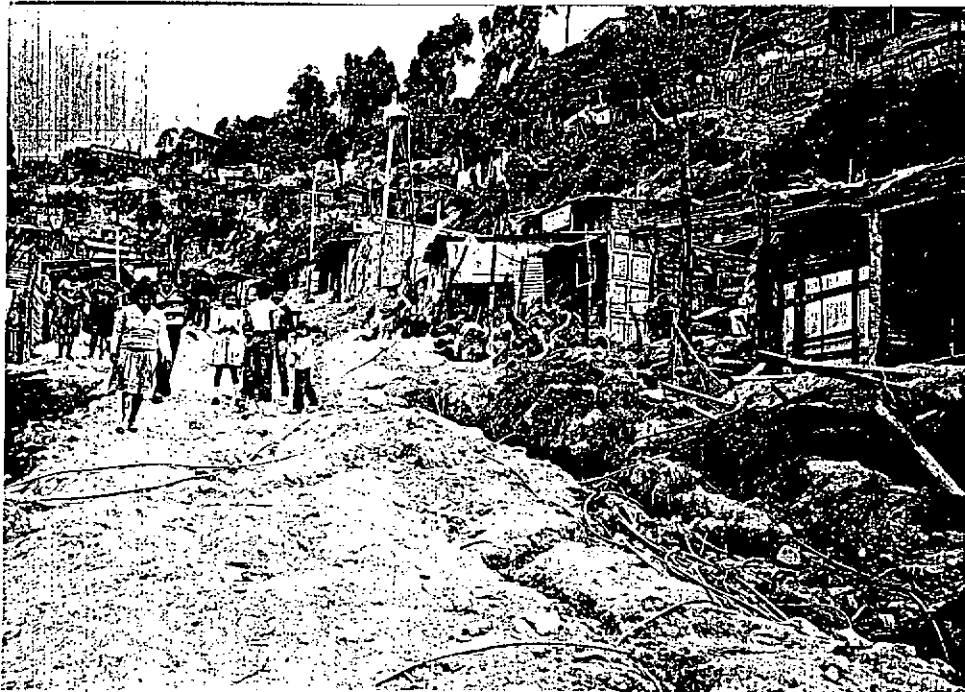
Figura 2-5.

Aspecto de la calle principal. Veánse las mangueras de agua para consumo en un zanjón de aguas negras. Las cárcavas se incrementan en las épocas de lluvias.

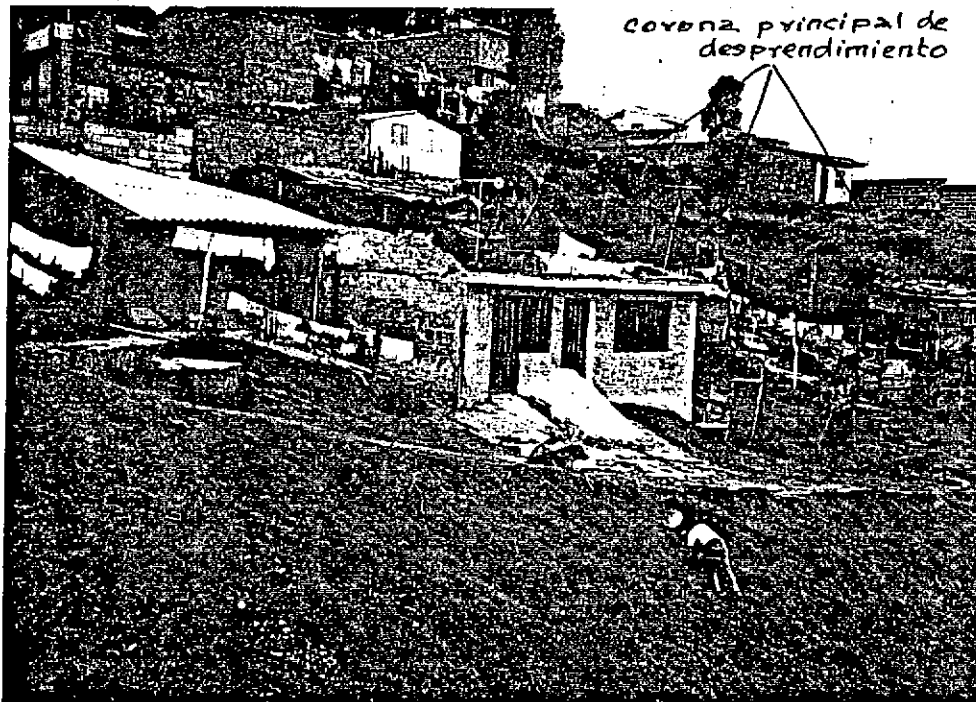
Figura 2-6.

Sector inestable del Barrio Ramajal. En la parte alta superior derecha se observa la corona de desprendimiento. La casa de ladrillo en buen estado se encuentra en la vertiente norte del desprendimiento, zona que es más estable.

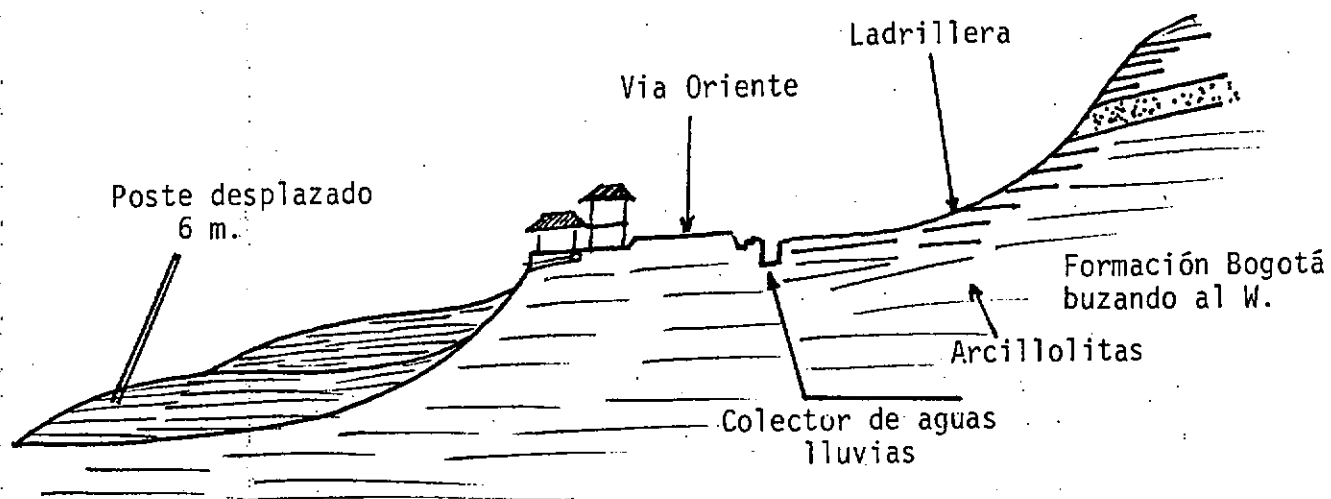
FIGURA 5-2

La gran corona de deslizamiento del barrio Ramajal obedece a las siguientes causas:

- Aporte de agua proveniente de la quebrada que baja por la ladrillera, por estar taponado el colector que debía captarla y conducirla. Al tratar de salir esta por la depresión, favoreció el movimiento de la masa.
- Coincidencia de buzamiento y pendiente.
- Litología predominantemente arcillosa.
- Vertimiento de aguas negras de las casas de la parte alta.
- Infiltración en la ladrillera por movimiento de material y alteración del drenaje natural.

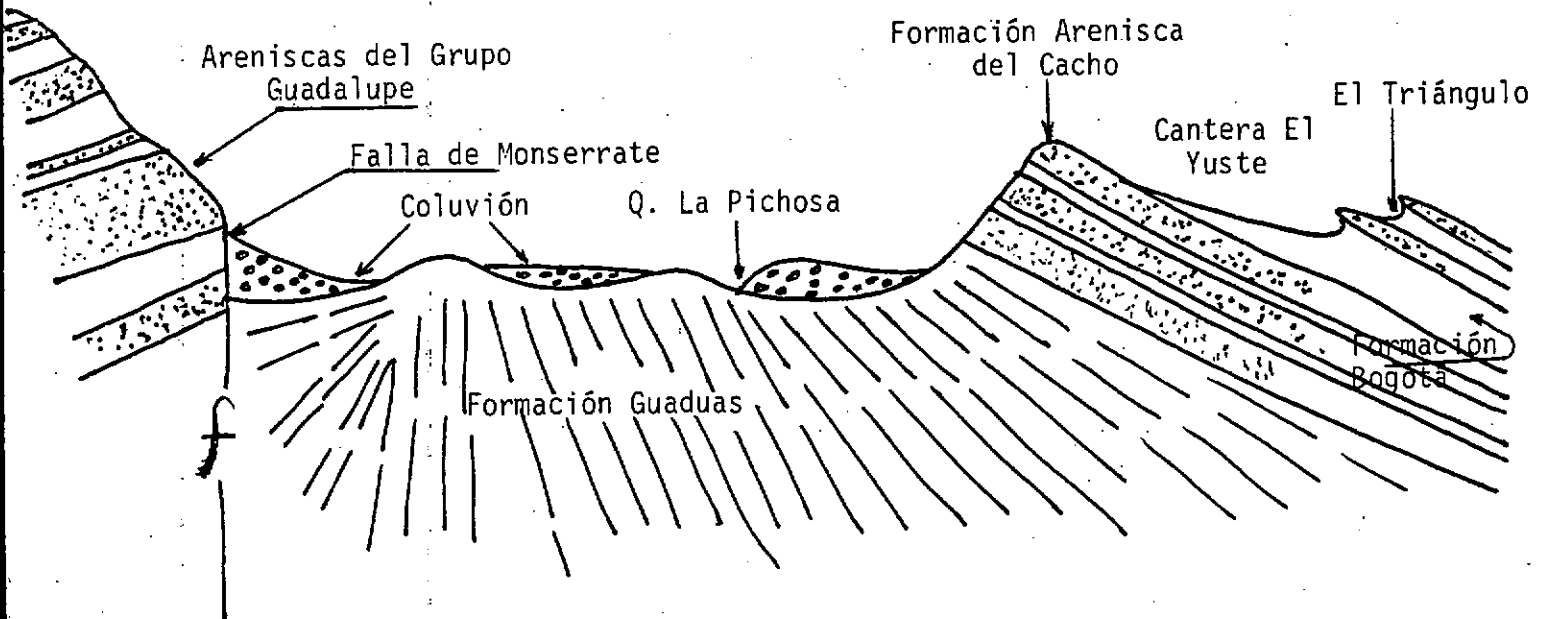
FIGURA 5-4

El deslizamiento rotacional escalonado en el barrio Gran Colombia se debe a los siguientes factores:

Por las razones anteriores se comprende el movimiento de la masa de bloques en matriz arcillosa, saturada por aguas meteóricas y subterráneas a lo largo de un plano formado por rocas consolidadas impermeables, al mismo tiempo su inestabilidad, al ser erosionada su base por la corriente del río San Cristóbal.

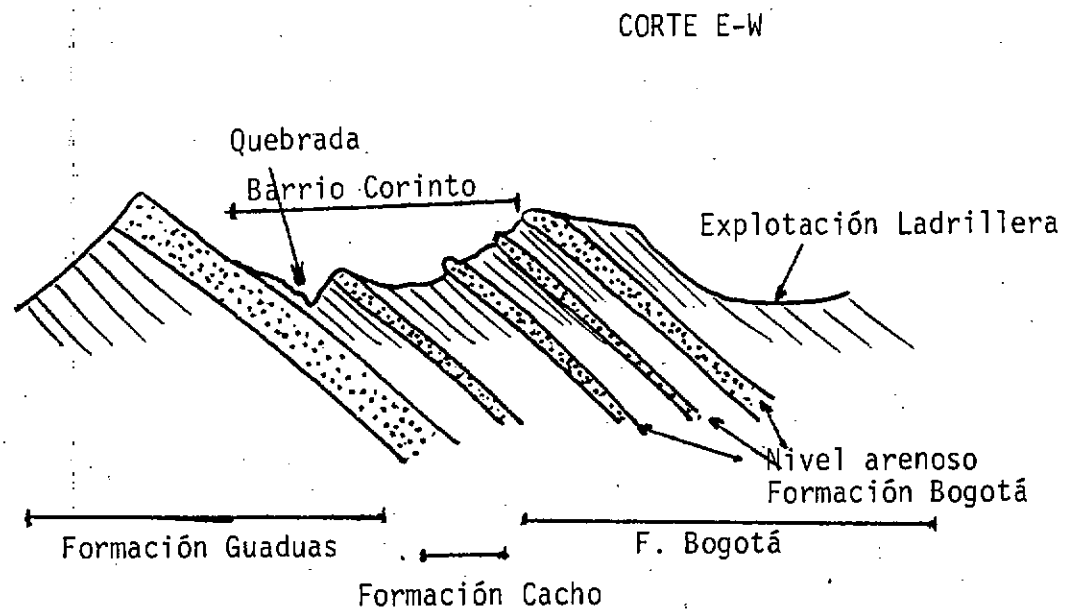
FIGURA 5-5

Aunque el barrio Corinto no ha presentado aún problemas de estabilidad, presenta las siguientes desventajas:

- b. Construcción de viviendas en altas pendientes, que será un factor agravante a medida que sean reemplazados la tela asfáltica y la madera por ladrillo y otros materiales más pesados como suelo suceder en este tipo de barrios.
- c. Deforestación total del área sobre la que se levantó el barrio, que expone a la capa superficial de arcillolitas a la meteorización, facilitando posteriores movimientos de remoción en masa.
- d. Ausencia de un drenaje controlado de aguas lluvias y de canalización de todo tipo de aguas provenientes de las viviendas, esto favorece la infiltración a través de grietas y fisuras en la Formación Bogotá, de aguas que posteriormente colaborarán en la saturación de la capa superior de arcillolitas alteradas.
- e. Presencia de construcciones en los lechos de las quebradas.

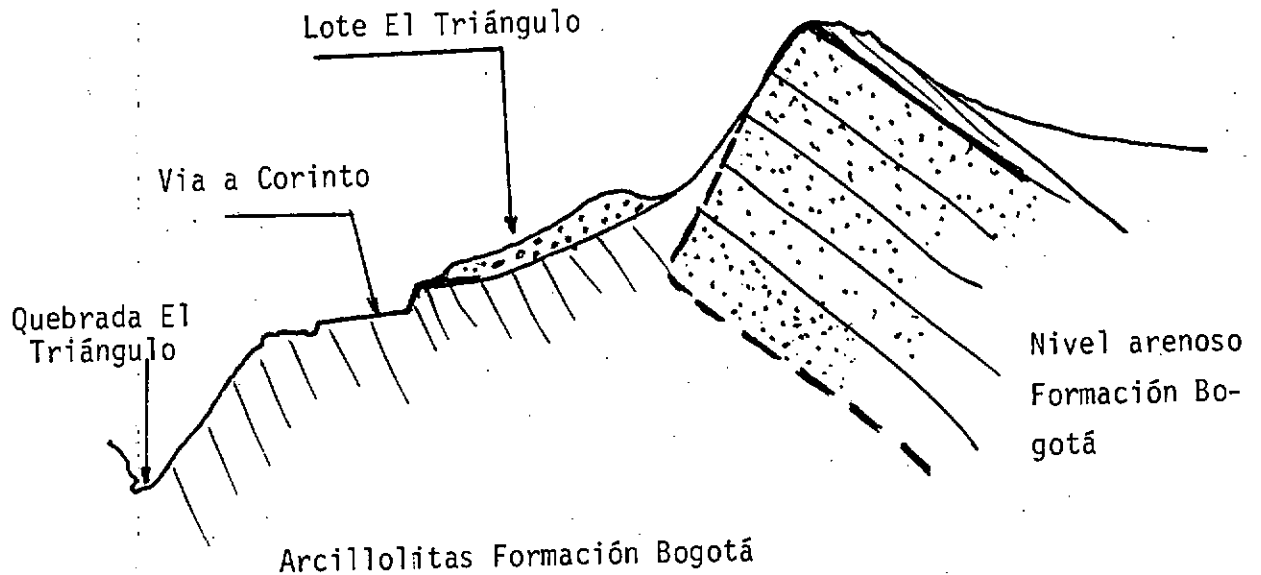
FIGURA 5-6

El lote del Barrio El Triángulo que presenta problemas de estabilidad se encuentra en una posición geológica similar a la del Barrio Corinto, recostado contra un estrato de arenisca de la Formación Bogotá, pero sobre las arcillolitas violáceas que la infrayacen.

El movimiento que causó la destrucción de una vivienda y el agrietamiento de otras vecinas se debe a los siguientes factores:

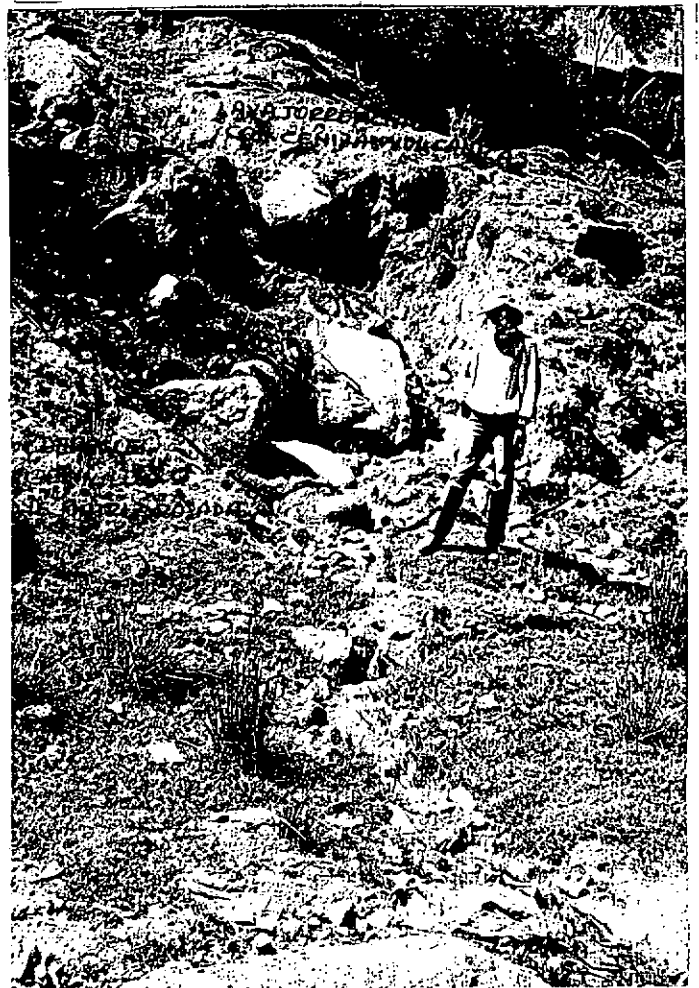
Figura 6-13. (Derecha)

En esta foto se muestra con claridad la profundización del lecho dentro de las arcillolitas Guaduas y el depósito de lava torrencial "colgado", sobre las arcillolitas y dispuesto a caer al río, una vez que el nivel de aguas alcance su contacto con las arcillolitas.

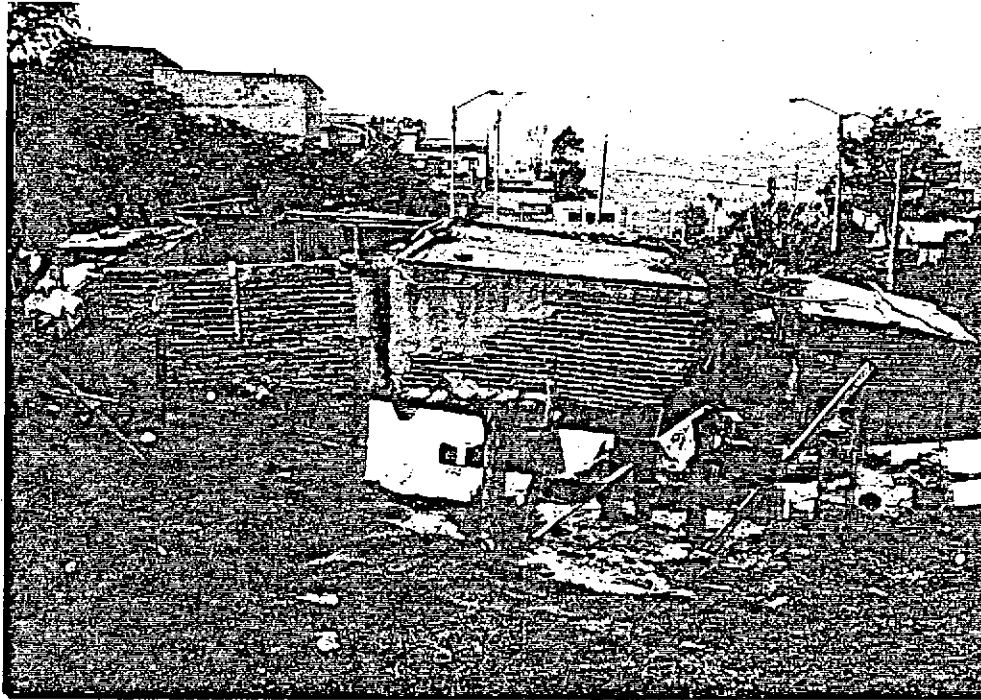
Figura 10-7

Barrio Ramajal. Aspecto de las casas más deterioradas de la parte media, arriba de la cancha No.1. El barreno No.5 se hizo frente a la grieta y se profundizó 4.38 m. encontrándose terreno firme y seco. A la izquierda se encontró agua semiconfinada y a la derecha el antiguo cauce de la quebrada Ramajal, motivo por el cual los dos bloques de la casa basculan en direcciones opuestas.
