**INSTITUTO DE INVESTIGACIONES EN GEOCIENCIAS,  
MINERIA Y QUIMICA  
INGEOMINAS**

**ESTUDIO GEOTECNICO SECTOR PLAYON PLAYITAS  
FASE II**

**CONVENIO INTERADMINISTRATIVO No. 017 DE DICIEMBRE DE 1993**

Santafé de Bogotá D.C., Abril 1996

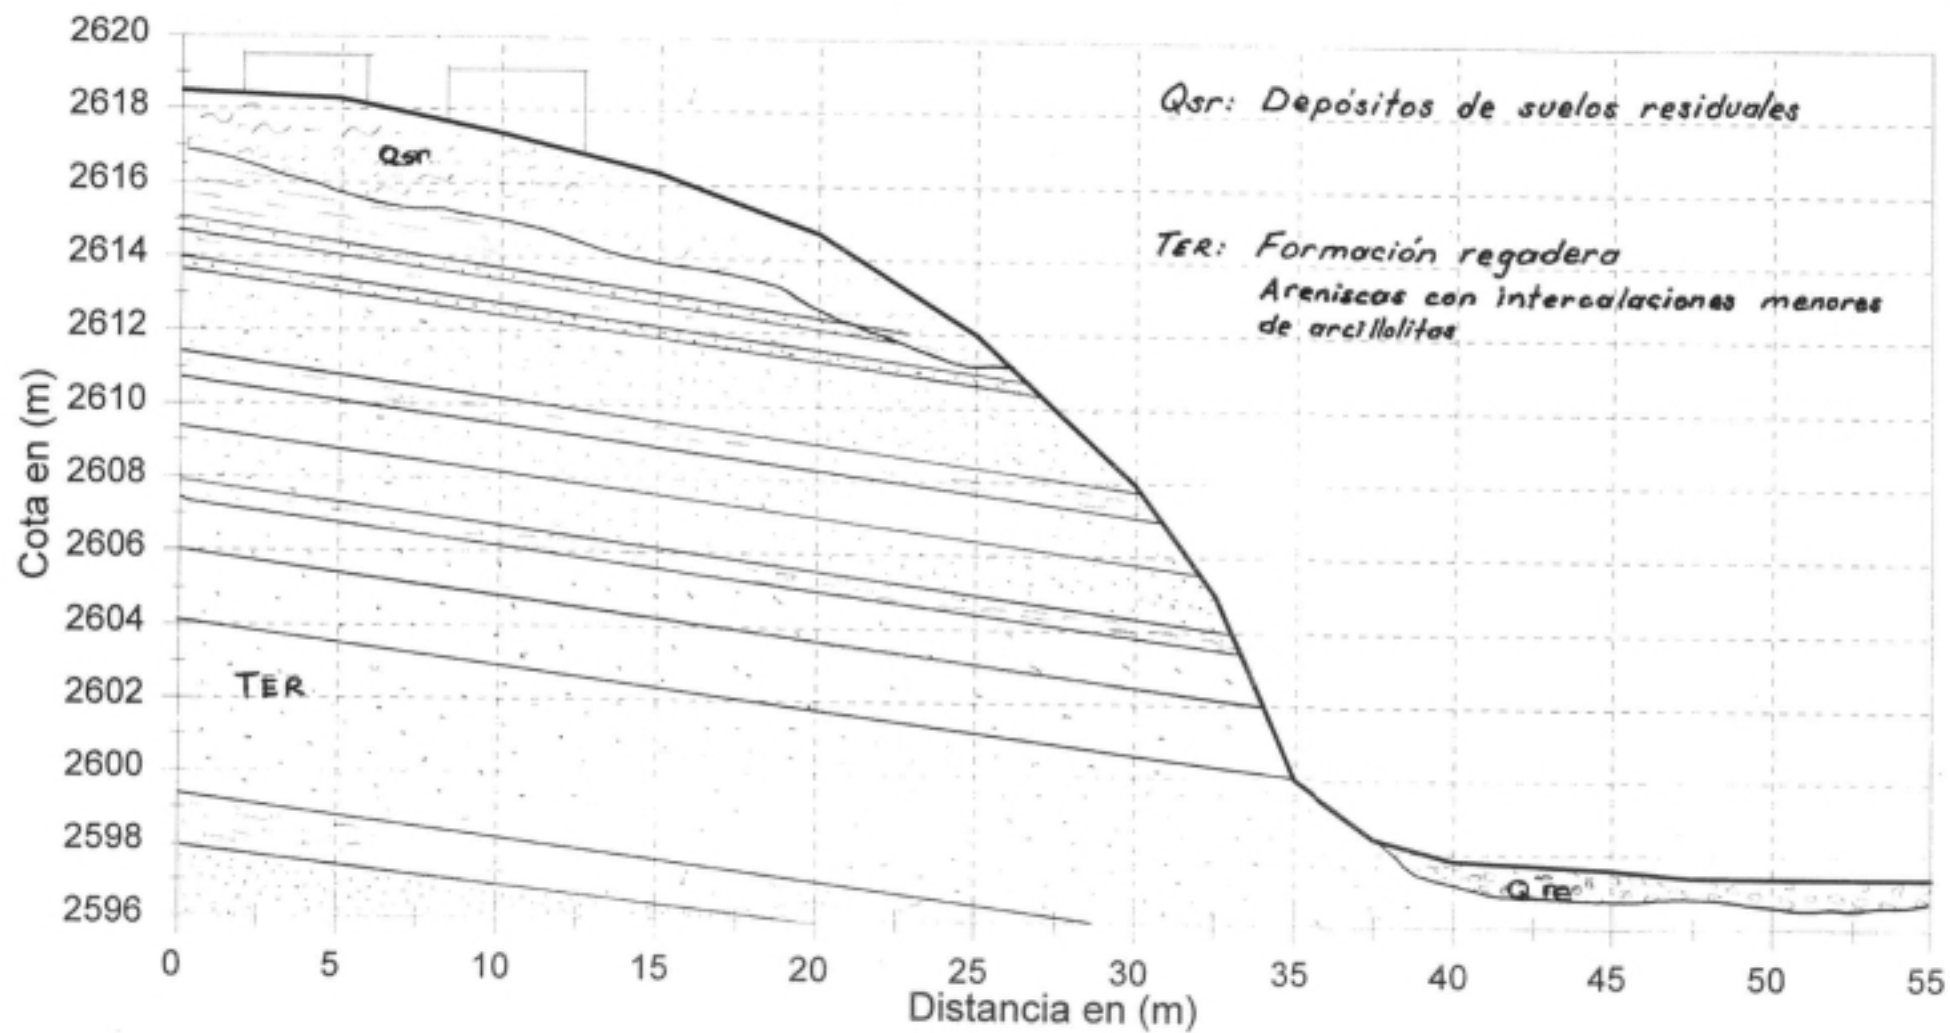
FIGURA 5  
PLAYON - PLAYITAS  
CORTE A-A'

Se aprovecharon los taludes cuasi-verticales, sobre los cuales se levantaron tres (3) columnas estratigráficas detalladas, identificando tipo, espesores y condición local de las rocas (**Figuras 5, 6 y 7**).

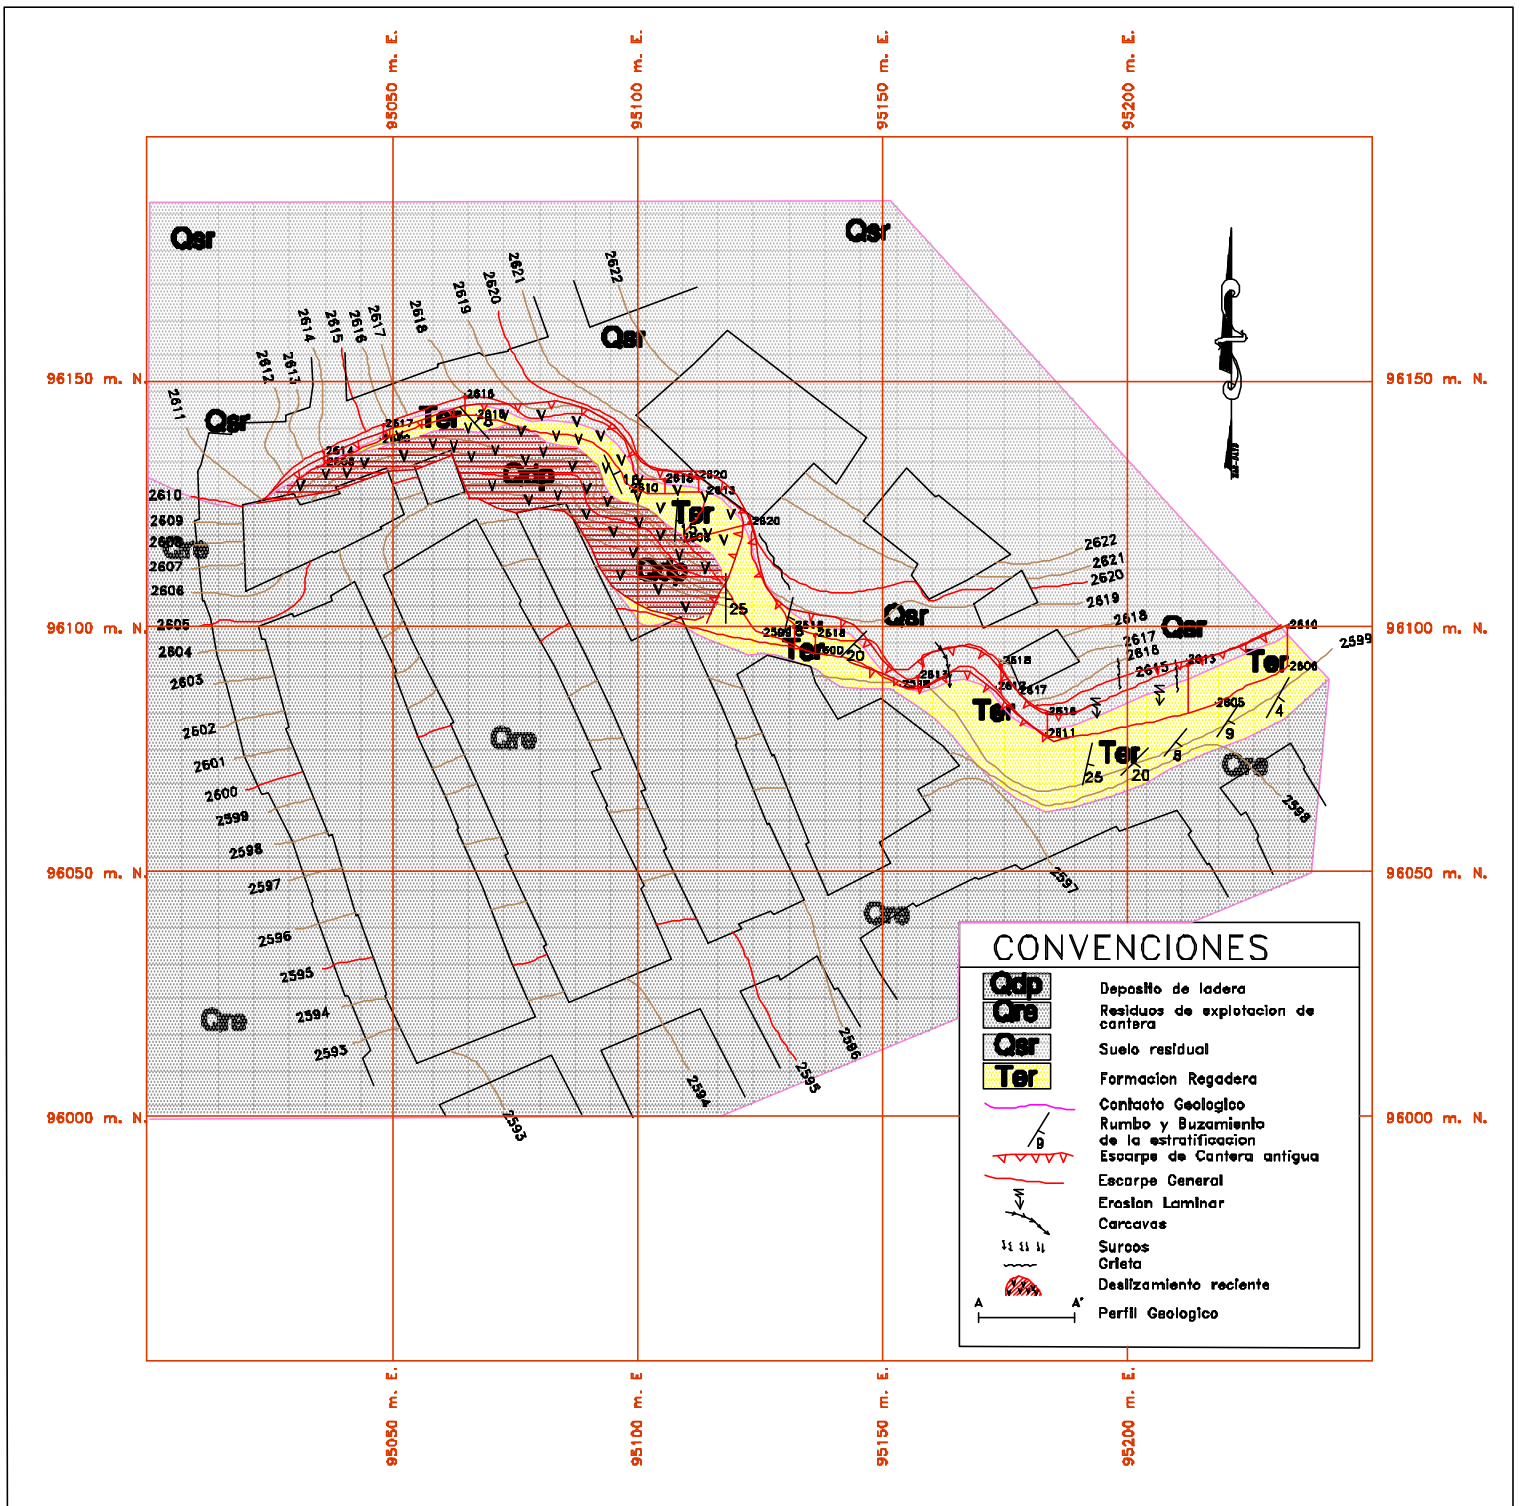
Los **Depósitos no Consolidados (Qsr, Qdp y Qre)**, corresponden a suelo residual y depósitos de ladera y en menor proporción a desechos de explotaciones mineras.

Los **Depósitos de Suelos Residuales (Qsr)**, producto de la meteorización de las rocas arenoso - arcillosas, afloran hacia la parte norte y superior del sector, son de color amarillo anaranjado y presenta espesores entre pocos centímetros y los 2.0 m.

Los **Depósitos de Ladera (Qdp)**, son materiales producto de deslizamientos recientes ocurridos principalmente sobre los taludes dejados por actividades mineras antiguas (explotación de canteras).

Los **Materiales de Residuos de Excavaciones (Qre)**, engloban desechos de actividades mineras, se localizan sobre las plataformas dejadas por las mismas, y son de poco espesor.

En el **Plano 2**, se encuentran cartografiadas las unidades definidas y descritas en los párrafos anteriores.
