Santafé de Bogotá, D.C., Enero 18 de 1996  
AEF 2575

Tenemos el gusto de entregarles el análisis del comportamiento y las recomendaciones para la estabilización del talud oriental de la urbanización SARAZOTA localizada en el sur-oriente de Bogotá.

ANALISIS DEL COMPORTAMIENTO  
LAS RECOMENDACIONES PARA LA  
TABILIZACION DEL TALUD ORIENTAL  
DE LA URBANIZACION SARAZOTA

FORERO HERNANDEZ  
AEF 2575

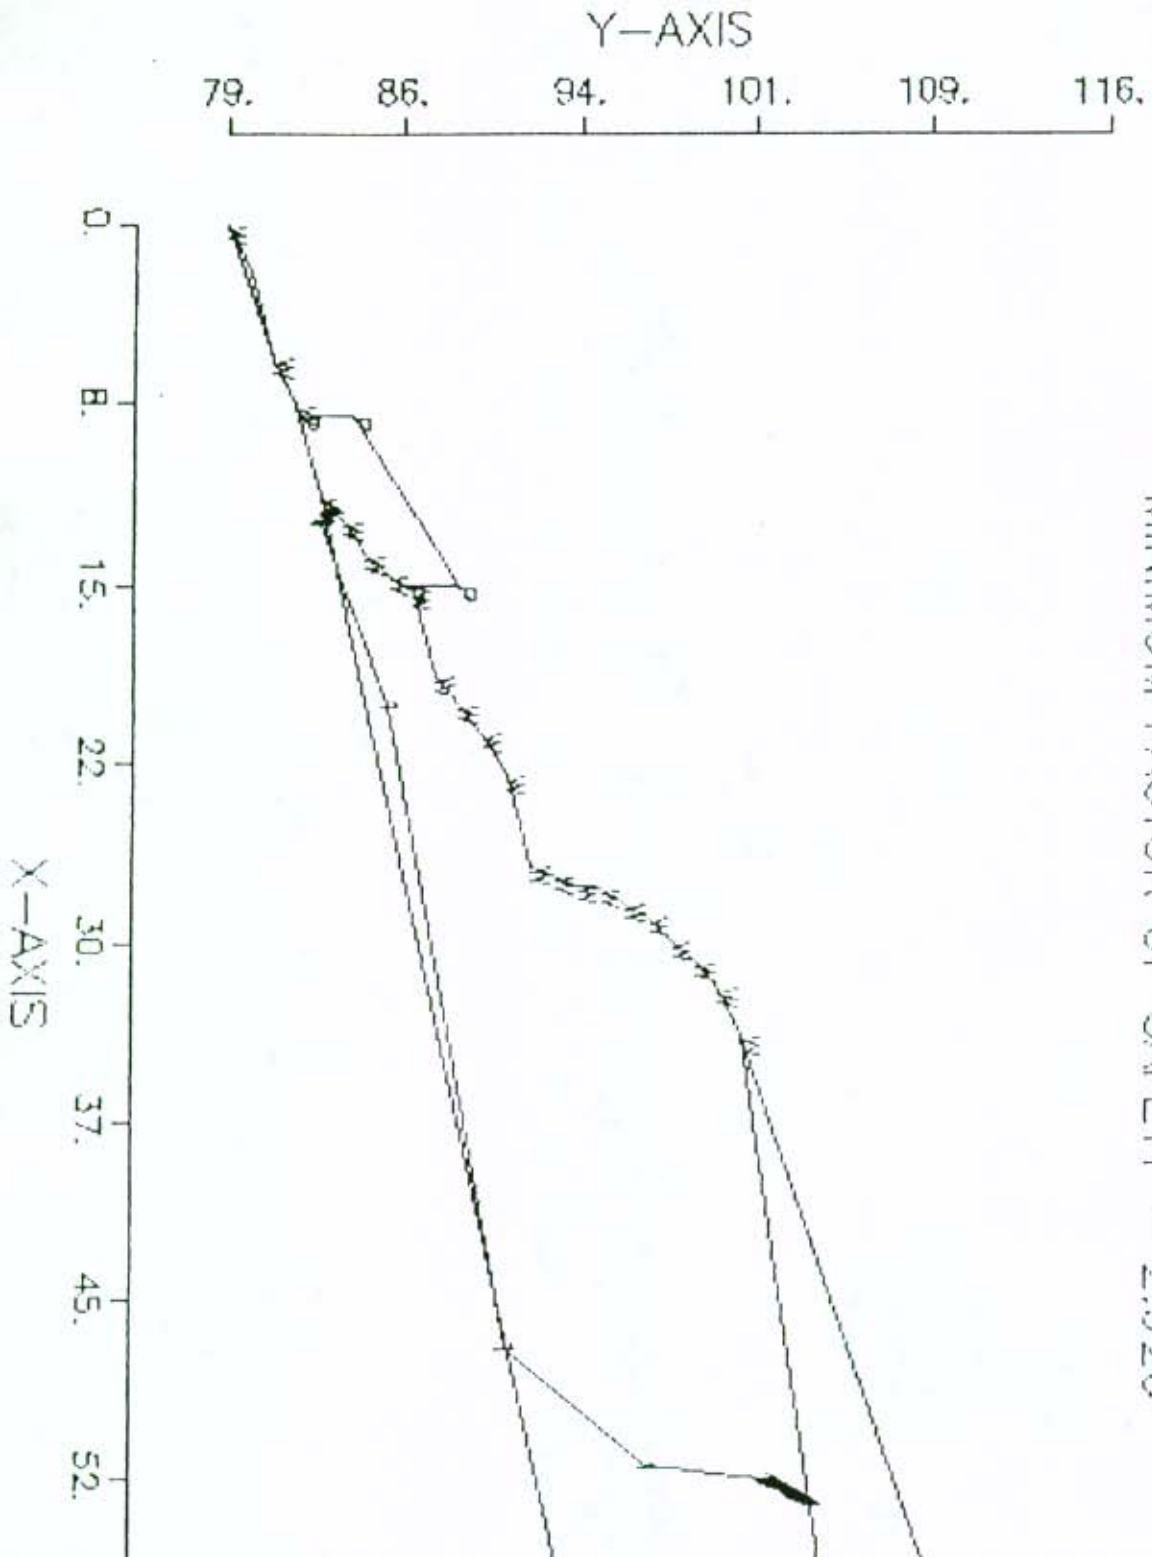
cuales soportarán los empujes activos del corte y generarán una masa homogénea de suelo de mayor dimensión cuyas condiciones de estabilidad son mucho mejores. Anexo a la presente se incluye el análisis de estabilidad para la nueva condición el cual arroja un factor de seguridad de 2.93 y el cual se considera aceptable para un corte definitivo.

50 SURFACES HAVE BEEN GENERATED  
10 MOST CRITICAL OF SURFACES GENERATED  
MINIMUM FACTOR OF SAFETY = 2.926

Como medidas para estabilizar los cortes esta oficina recomendó inicialmente un refuerzo en material granular a nivel de pata el cual se está modelando en el programa como una sobrecarga (esta medida ya se tomó). Adicionalmente y dado que ya se generaron grietas de tensión en la corona del talud, se considera necesario la construcción de dos filas de anclajes los

Para el diseño de los anclajes se tomó la distribución de empujes para arcillas altamente preconsolidadas según la figura anexa. Se han proyectado anclajes de 30.0 toneladas dispuestos a 5.0 y 8.0 mts de profundidad medidos a partir de la corona del talud en una cuadrícula de 3.0 mts de lado.

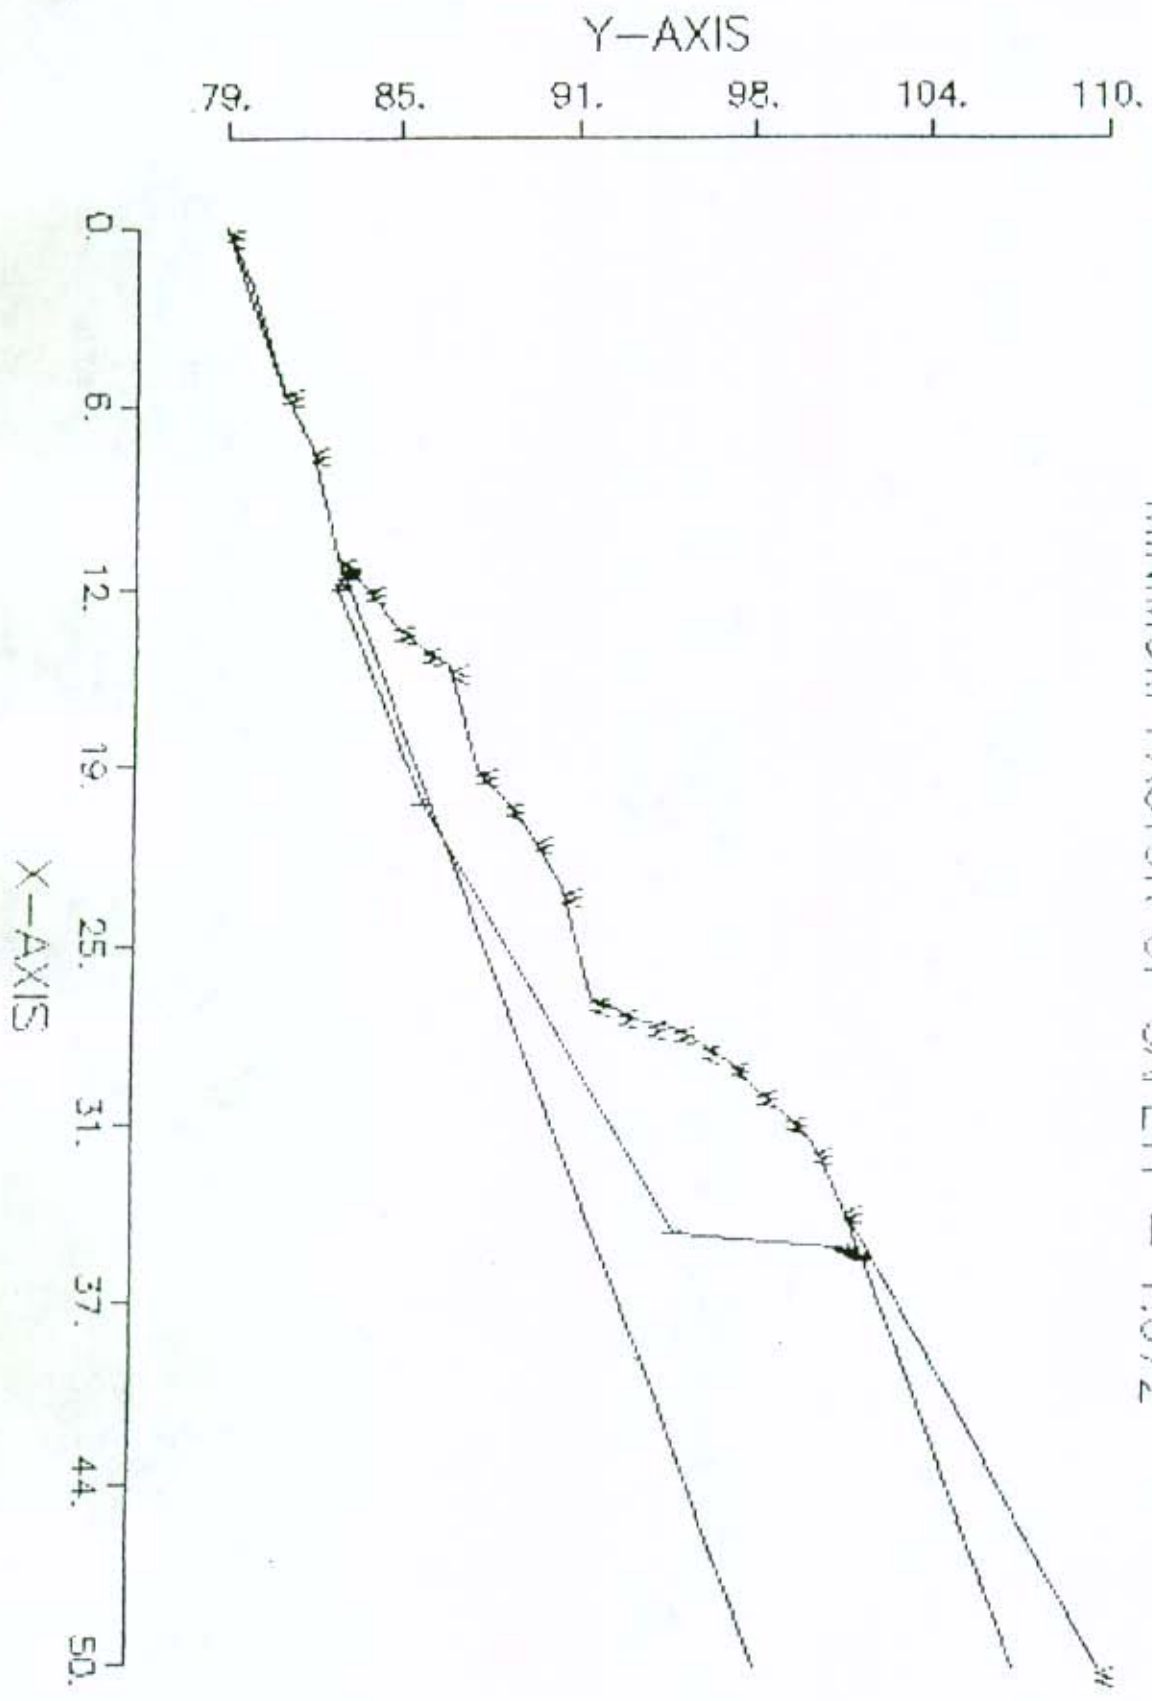
Anexo a la presente se incluye un análisis de estabilidad del corte utilizando el programa GEOSLOPE (el cual utiliza con base en métodos de análisis de estabilidad clásicos) para el momento de la falla con la superficie de falla en bloque observada y suponiendo presiones hidrostáticas por una posible fuga de agua de la tubería a presión o el flujo de agua subterránea dado el invierno fuerte que se observó en el mes de Octubre. De acuerdo con los valores obtenidos se tiene un factor de seguridad de 1.07 el cual explica los desplazamientos observados inicialmente y el colapso final del corte. De acuerdo con el anterior análisis se puede concluir que la falla de talud se debió a la aparición de presiones hidrostáticas las cuales redujeron los esfuerzos efectivos en el suelo afectando las condiciones de estabilidad del corte.

50 SURFACES HAVE BEEN GENERATED  
10 MOST CRITICAL OF SURFACES GENERATED  
MINIMUM FACTOR OF SAFETY = 1.072
