**ESTUDIO GEOTECNICO  
DE UNA ZONA INESTABLE EN EL  
SECTOR DEL BARRIO MARCO FIDEL SUAREZ  
LOCALIDAD RAFAEL URIBE URIBE**

*SANTAFE DE BOGOTA D.C., DICIEMBRE DE 1999*

**GEOINGENIERIA LTDA**

CONTRATO DE CONSULTORIA No. CCS-542/99  
GEOINGENIERIA LTDA  
GI-619

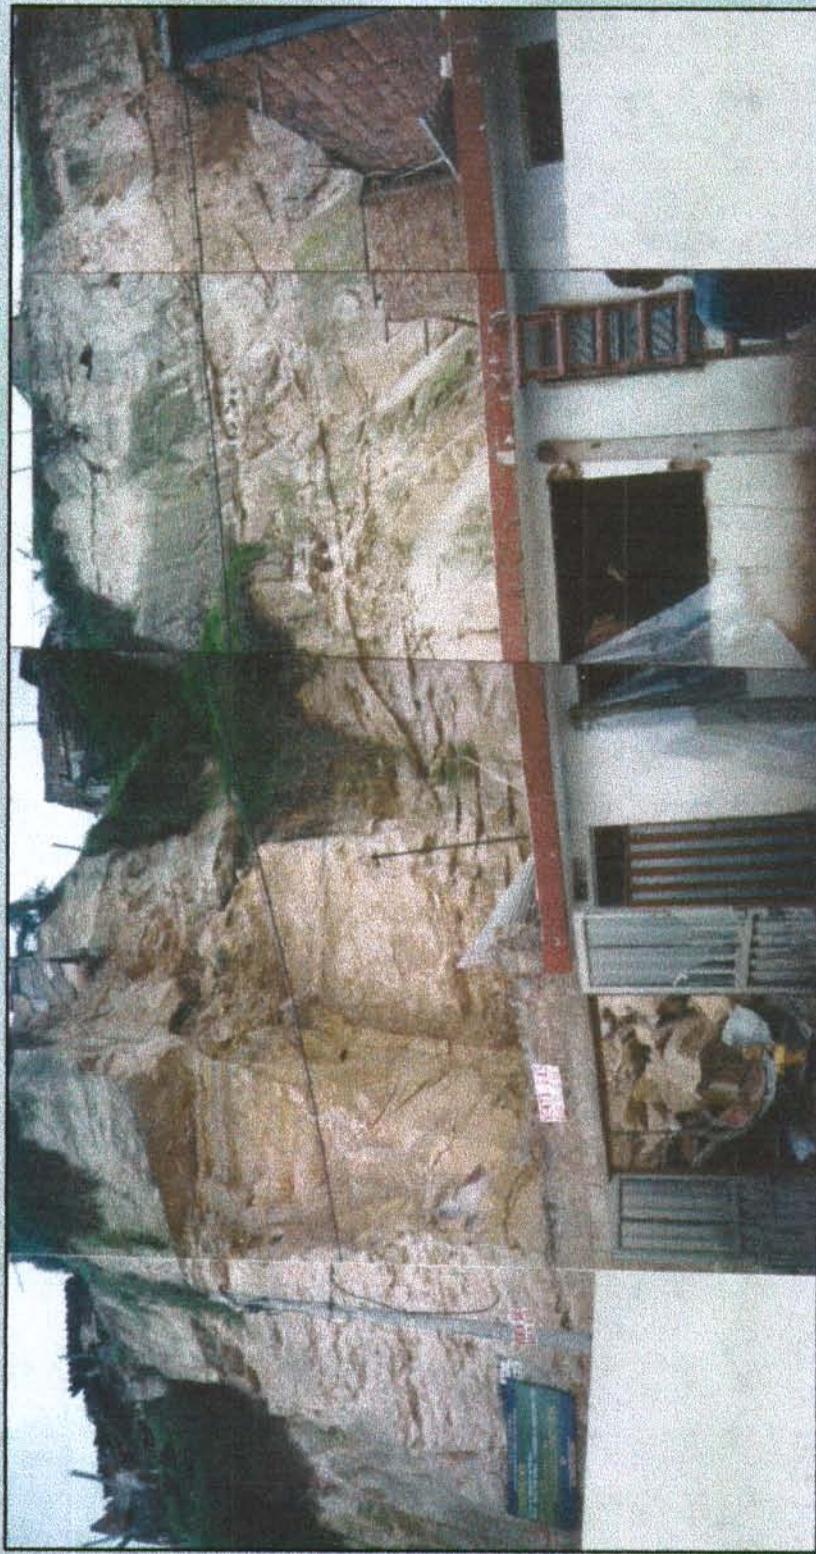
FOTOGRAFIA 1

El evento se presentó entre las 10 y 11 de la noche y consistió en el desprendimiento y caída de un gran bloque de roca de unos 12 m de altura y 48 m<sup>3</sup> de volumen, el cual destruyó la casa localizada en la Diagonal o Calle 49 Sur No. 12A - 07, del barrio Marco Fidel Suárez, provocando dos víctimas mortales y graves daños materiales, además de colocar en alto riesgo las casas vecinas, tanto arriba como abajo del escarpe rocoso, por posibles desprendimientos y caídas de otros bloques que quedaron sueltos (**Fotografías 1 a 3**).

TALUD INESTABLE QUE OCASIONO LA EMERGENCIA DEL 11 DE NOVIEMBRE'99 DEBIDO AL DESPRENDIMIENTO Y CAIDAS DE BLOQUES DE ROCA SOBRE LA CASA DE LA CALLE O DIAGONAL 49 S No. 12 A-07 DEL BARRIO MARCO FIDEL SUAREZ, PROVOCANDO LA PERDIDA DE DOS VIDAS HUMANAS Y LA DESTRUCCION DE LA VIVIENDA, UN VEHICULO DE SERVICIO PUBLICO Y OTROS DAÑOS MATERIALES (12/Nov/99).

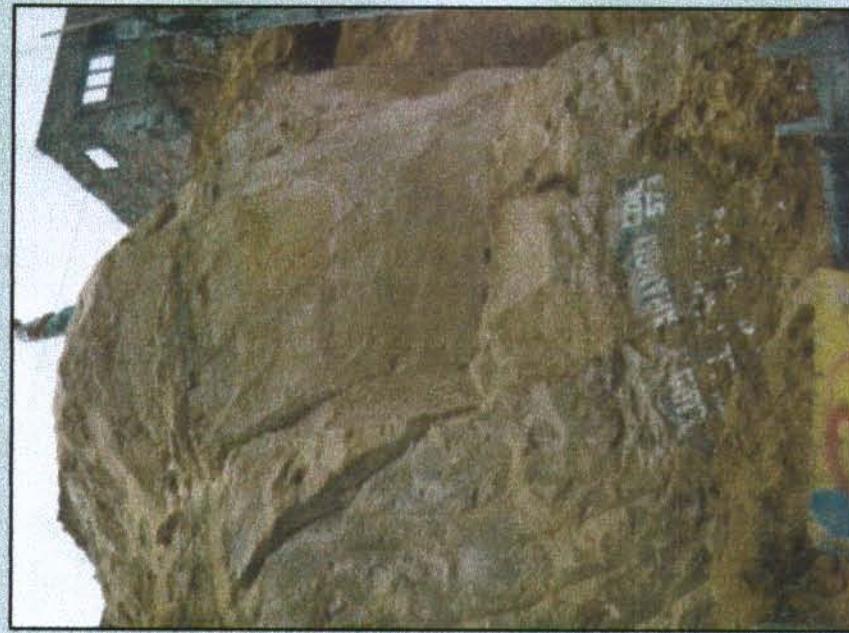
**FOTOGRAFIA 2**

ASPECTO DE LOS BLOQUES DE ROCA CON POSIBILIDAD DE CAER (12/Nov/99). SE OBSERVAN ALGUNAS DIACLASAS ABIERTAS QUE INDICAN LA GENERACION DE CUNAS INESTABLES. EN LA PARTE INFERIOR SE OBSERVA EL MURO EN PIEDRA PEGADA QUE SE CONSTRUYO EN FEBRERO/99.

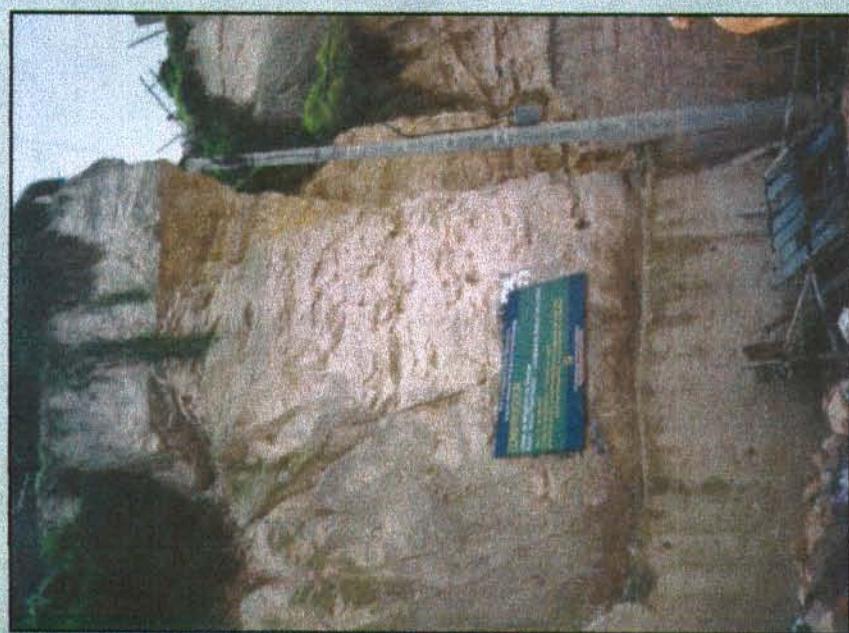
**FOTOGRAFIA 3**

REMOCION DE ALGUNOS BLOQUES DE ROCA QUE SE ENCUENTRAN SUELtos (13/Dic/99). A MEDIDA QUE SE RETIRAN LOS BLOQUES SE OBSERVAN LOS DIFERENTES SISTEMAS DE DISCONTINUIDADES EN EL MACIZO ROCOSO. ESTOS BLOQUES O CUNAS CON INESTABILIDAD CINEMATICA DEBEN SER REMOVIDOS.

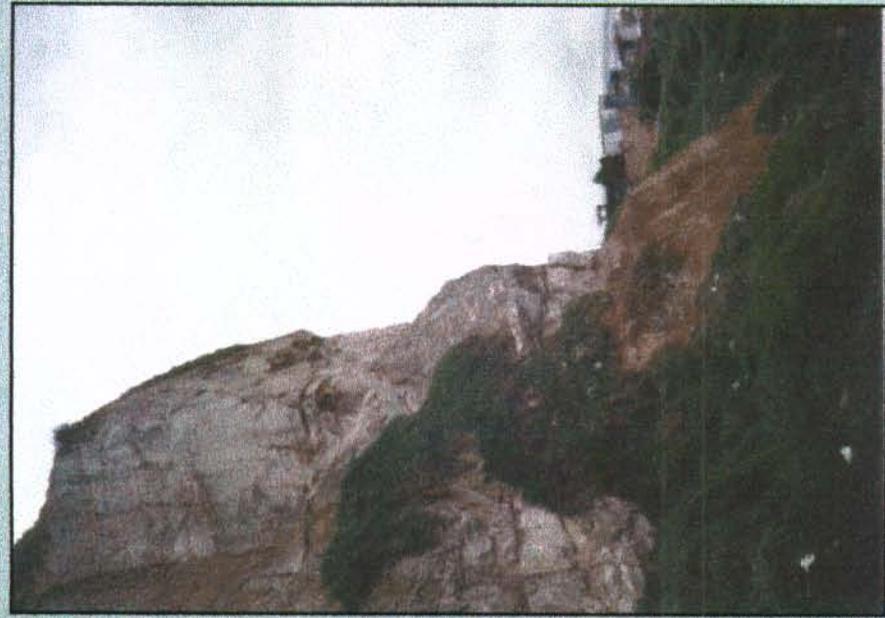
FOTOGRAFIA 4  
EN ALGUNOS SECTORES SE PRESENTAN SALIENTES ROCOSAS MUY FRACTURADAS, PENDIENTES ALTAS, TALUDES NEGATIVOS POR DESPRENDIMIENTOS DE BLOQUES. EROSION DIFERENCIAL Y ACCION ANTRÓPICA, CON ALTAS POSIBILIDADES DE FALLAR ANTE AGENTES DETONANTES COMO FUERTES PRECIPITACIONES O SISMOS (12/Nov/99).

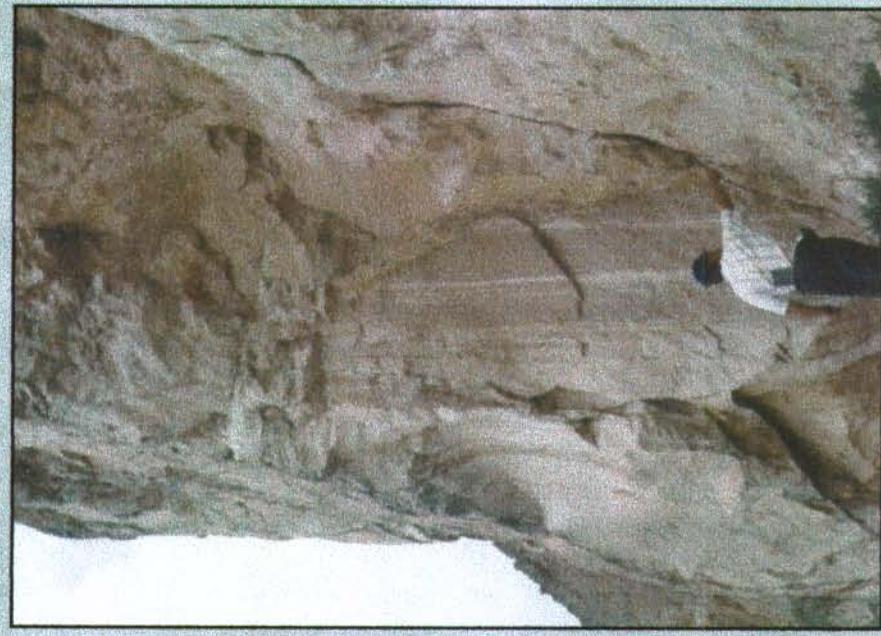
FOTOGRAFIA 5  
DETALLE DE ALGUNOS SISTEMAS DE DIACLASAS QUE SE OBSERVAN A LO LARGO DEL TALUD, LAS CUALES PRESENTAN INCLINACIONES ENTRE 70° Y 80° O ENTRE 50° Y 60° CON FORMAS CONOIDALES E IRREGULARES, ONDULADAS, RUGOSAS, ABIERTAS Y POCO ESPACIADAS, ENTRE POCOS CENTIMETROS Y 4 METROS (2/Dic/99).

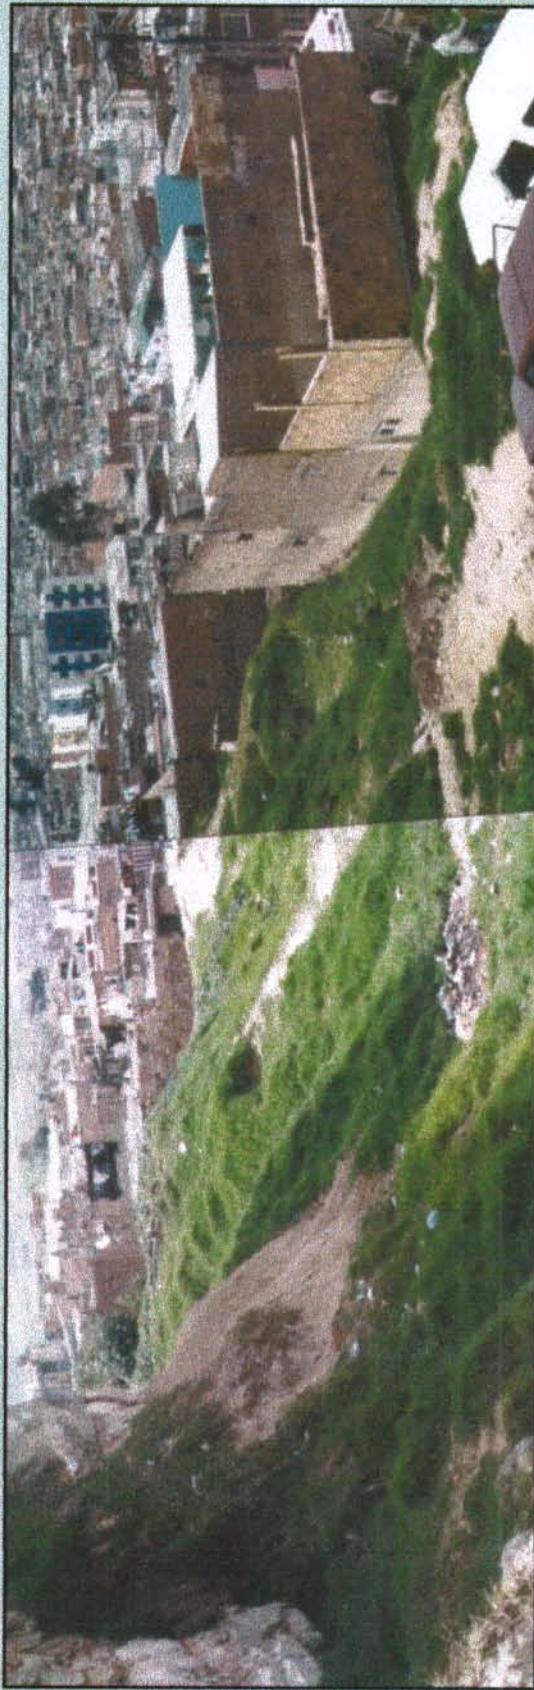
**FOTOGRAFIA 6**

PARTE INFERIOR DEL TALUD ROCOSO QUE SE MOSTRO EN LA FOTOGRAFIA 4. SE OBSERVA UN RELLENO HETEROGENEO CON DIFERENCIAS DE NIVEL IMPORTANTES Y ALGUNAS VIVIENDAS LOCALIZADAS EN LA PARTE BAJA, LAS CUALES SE ENCUENTRAN AMENAZADAS POR POSIBLES DESPRENDIMIENTOS DE BLOQUES DEL ESCARPE ROCOSO QUE SE ENCUENTRA HACIA LA IZQUIERDA DE LA FOTOGRAFIA (29 Nov 99).

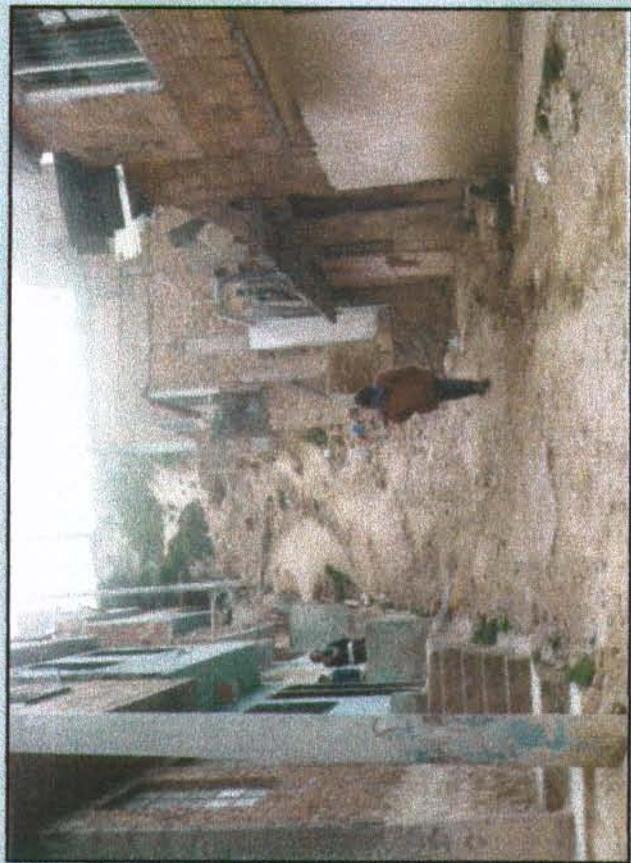
FOTOGRAFIA 8

ASPECTOS DE LA CALLE 50S - VÍA PEATONAL ARRIBA DEL ÁREA INESTABLE LA SEGUNDA CASA A LA DERECHA DE PUERTAS CAFÉ Y ROIZA CORRESPONDE A LA CASA MOSTRADA EN LA FOTOGRAFIA ANTERIOR DE LA CUARTA CASA A LA DERECHA Y HACIA ARRIBA, SE REUBICARON DEBIDO A LOS PROBLEMAS DE INESTABILIDAD DEL TALUD ROCOSO. EN LA PARTE ALTA LA VÍA PEATONAL INCREMENTA SU PENDIENTE Y LA TUBERIA DE ALCANTARILLADO SE ENCUENTRA DE MANERA SUPERFICIAL (29/Nov/99).

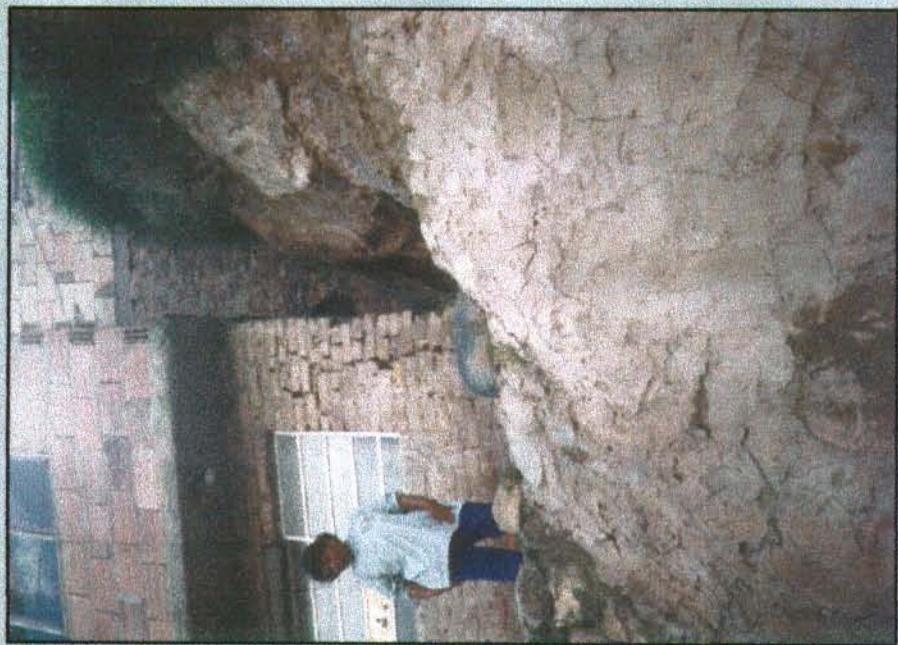
FOTOGRAFIA 7

ARRIBA A LA IZQUIERDA SE ENCUENTRA LA CASA DONDE SE OBSERVA EL TÚNEL QUE SE MUESTRA EN LA FOTOGRAFIA 9 Y QUE CRUZA POR DEBAJO DE LA CASA QUE SE OBSERVA ARRIBA Y A LA DERECHA DE ESTA FOTOGRAFIA. EN ESTE SITIO EL TALUD PRESENTA ALTA HUMEDAD Y SE OBSERVAN CAPAS ARCILLOSAS INTERCALADAS CON ROCAS DE ARENISCA (12/Nov/99).

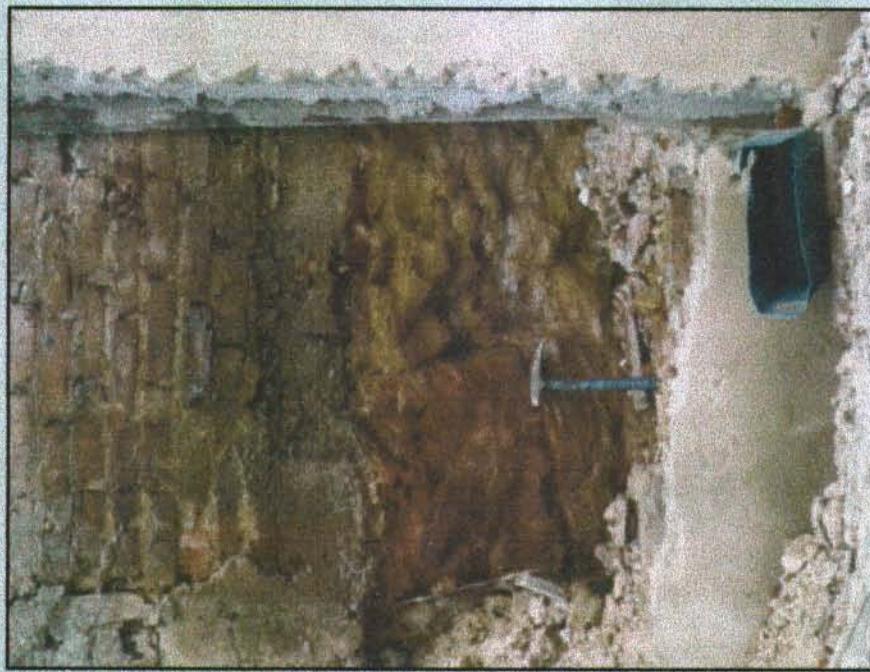
**FOTOGRAFIA 9**  
VISTA DE UNO DE LOS TUNELES QUE SE ENCUENTRAN EN EL SECTOR, EL CUAL TIENE UNA ALTURA DE 1.7 M, ANCHO DE 1.5 M Y UNOS 6 M DE LONGITUD HASTA DONDE SE ENCUENTRA EL MURO EN LADRILLO. SE OBSERVAN ESCOMBROS, RECIPIENTES Y BASURA EN EL INTERIOR DEL TUNEL. ARRIBA DE ESTE TUNEL SE ENCUENTRA LA CASA DE LA CALLE 50 SUR No. 13-14 (29/11/99).

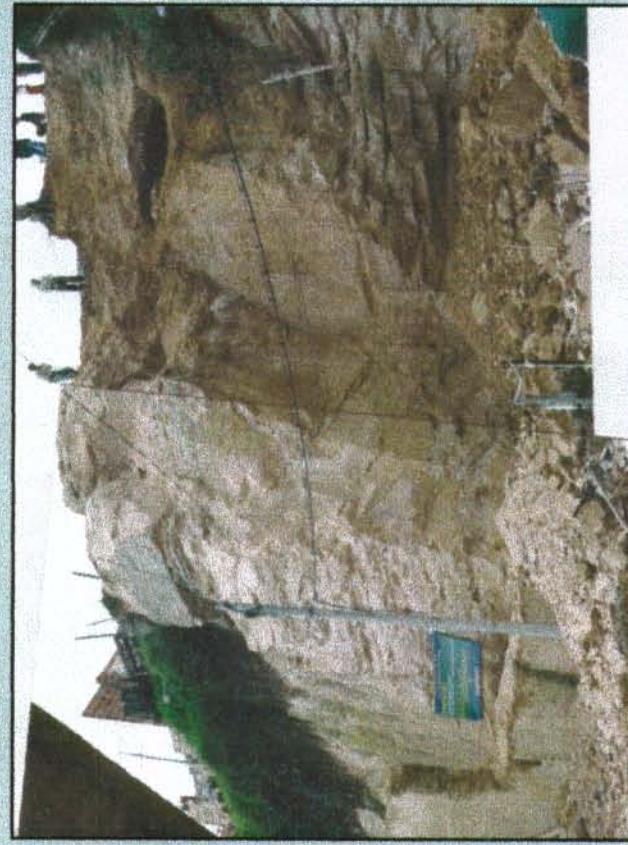
**FOTOGRAFIA 11**  
COMO ACCIONES INMEDIATAS SE REUBICARON LAS VIVIENDAS EN RIESGO Y SE PROCEDIO CON LA REMOCION DE OTROS BLOQUES QUE QUEDARON SUELTOS (2/Dic/99).

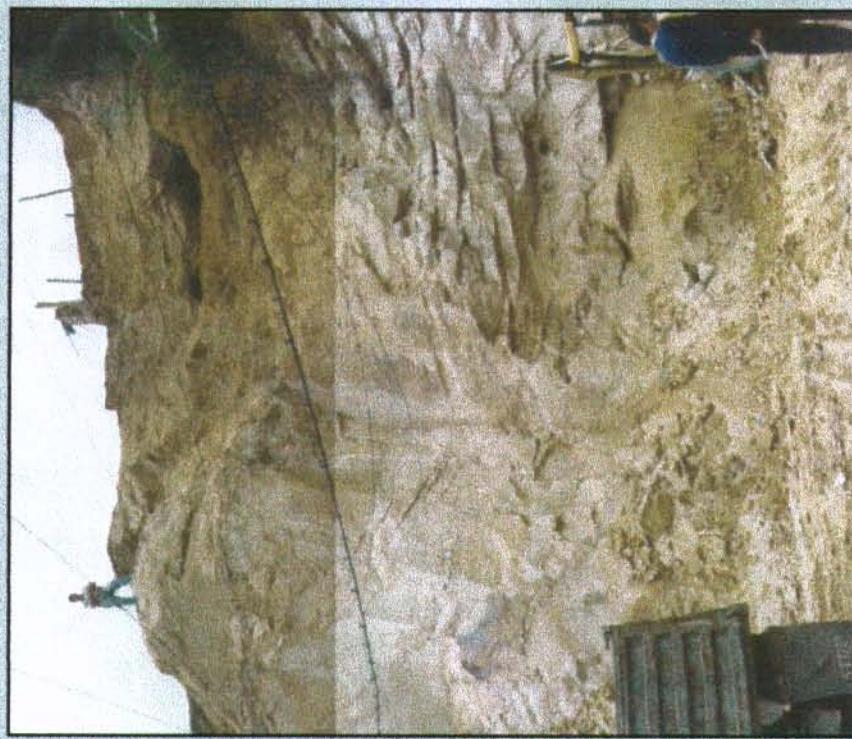
**FOTOGRAFIA 12**  
A MEDIDA QUE SE REMUEVEN LOS BLOQUES DE ROCA SUELTO SE HACE EL RETIRO DE LOS MATERIALES DE DESABOMBE O PERFILADO DEL TALUD (13/Dic/99).

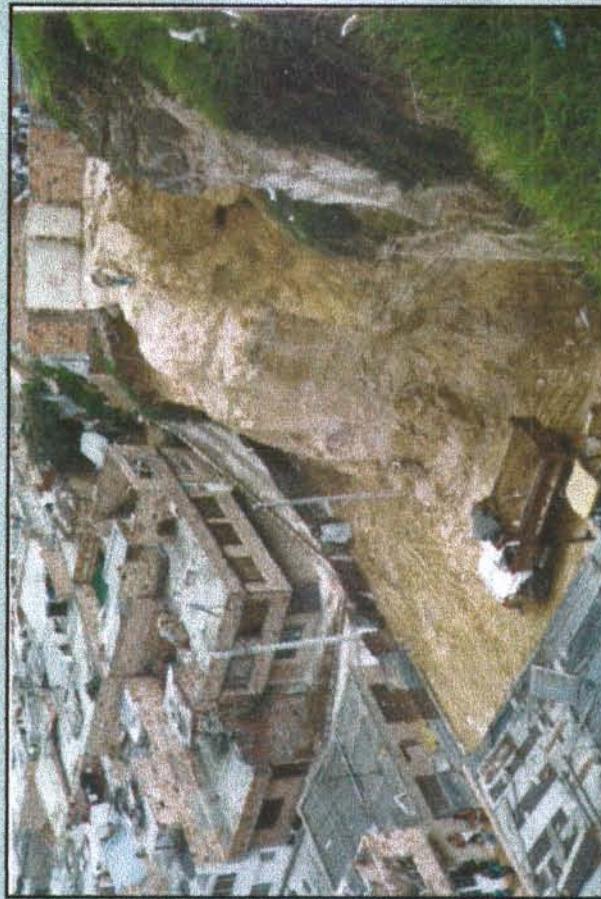
FOTOGRAFIA 14

VISTA DEL SECTOR DURANTE LA REMOCION Y RETIRO DE MATERIALES (13/Dic/99). COMO PROTECCION CONTRA CAIDAS DE ROCA SE INSTALO UNA BARRERA CON TEJAS DE ZINC COMO SE OBSERVA EN LA FOTOGRAFIA. EN EL SITIO DONDE APARECE LA PERSONA, ARRIBA DEL TALUD, SE OBSERVA UN TRAZO VERTICAL EN LA ROCA CORRESPONDIENTE A UNA FALLA LOCAL POR CUYA SUPERFICIE SE DESLIZO EL BLOQUE INESTABLE. AL FONDO SE APRECIAN CON PINTURA LAS INDICACIONES SOBRE EL MOVIMIENTO DE TIERRAS PRELIMINAR.

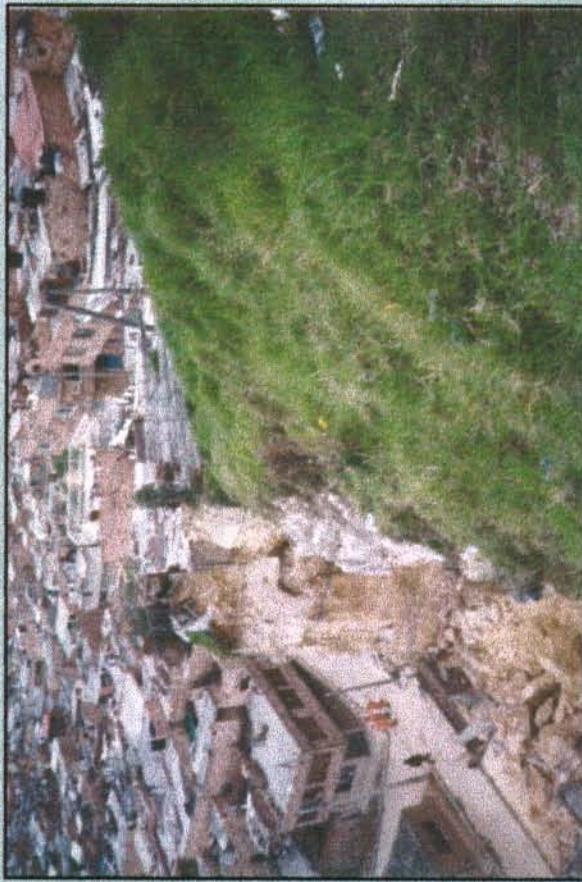
FOTOGRAFIA 13

VISTA GENERAL DEL TALUD INESTABLE UN DIA DESPUES DE LA EMERGENCIA (12/Nov/99). SE OBSERVAN LOS GRANDES BLOQUES QUE CAYERON SOBRE LA VIVIENDA Y LA SALIDA DE ALGUNOS TUNELLES CONSTRUIDOS BAJO LAS CASAS DE LA PARTE SUPERIOR, LOS CUALES SE ENCUENTRAN RELLENOS CON ESCOMBROS Y BASURA.

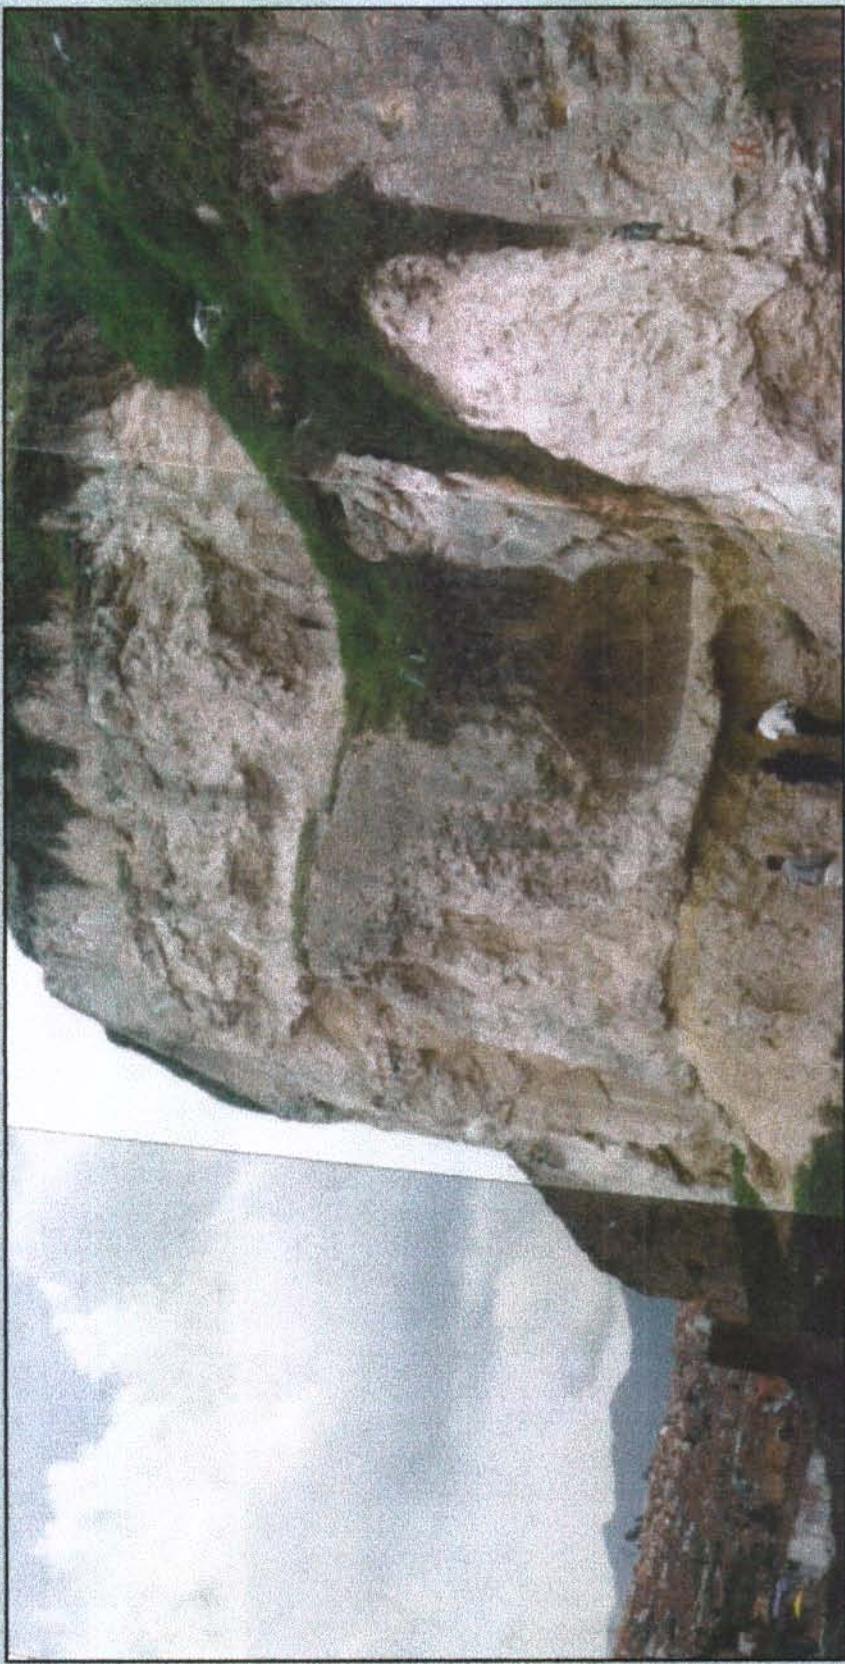
FOTOGRAFIA 15

SECTOR ORIENTAL DEL TALUD BAJO ESTUDIO. SE OBSERVAN EXCAVACIONES EN EL MACIZO ROCOSO PARA LA EXTRACCION DE MATERIALES DE CONSTRUCCION DEJANDO SIN SOPORTE LAS CAPAS SUPERIORES. A LA DERECHA SE OBSERVA UN BLOQUE DESPLAZADO EL CUAL CORTA LA SECUENCIA DE ARCILLOLITA ABIGARRADA QUE SE ENCUENTRA A LA DERECHA DE LA DIACLASA (29Nov99).

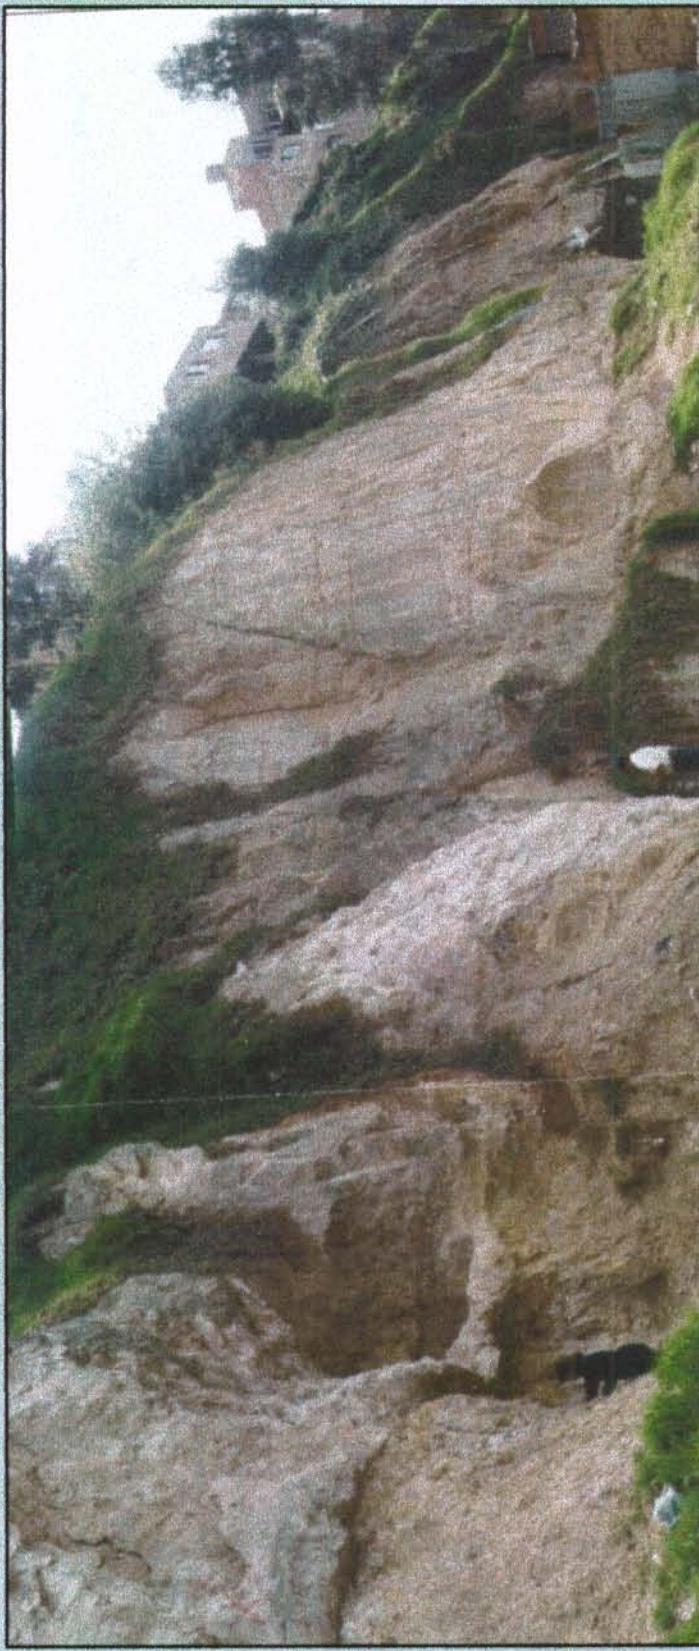
FOTOGRAFIA 16

SECTOR CONTIGUO Y MAS AL OCCIDENTE DEL MOSTRADO EN LA FOTOGRAFIA 15. A LA IZQUIERDA SE OBSERVAN LOS SITIOS DE EXPLOTACION Y UN BLOQUE CAIDO, AL CENTRO UN MURO DE UNA ANTIGUA CASA QUE FUE AFECTADA POR CAIDAS DE ROCA. ARRIBA DE ESTE SITIO SE OBSERVA LA FORMACION DE UNA CUÑA IMPORTANTE POR LA INTERSECCION DE LOS SISTEMAS DE DIACLASAS PRESENTES EN EL MACIZO (29/Nov/99).

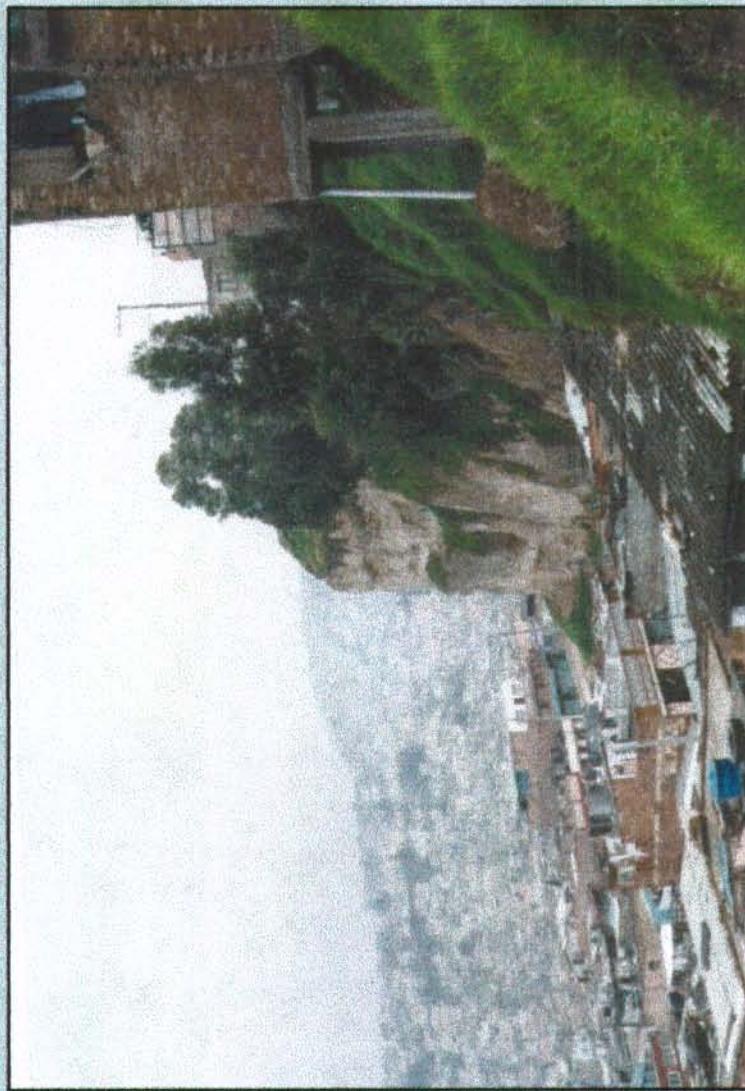
FOTOGRAFIA 17

PANORAMICA DEL SECTOR MOSTRADO EN LAS FOTOGRAFIAS 15 Y 16, DONDE SE OBSERVA UN GRAN BLOQUE FORMADO POR EL SISTEMA DE DIACLASAS (2/Dic/99)

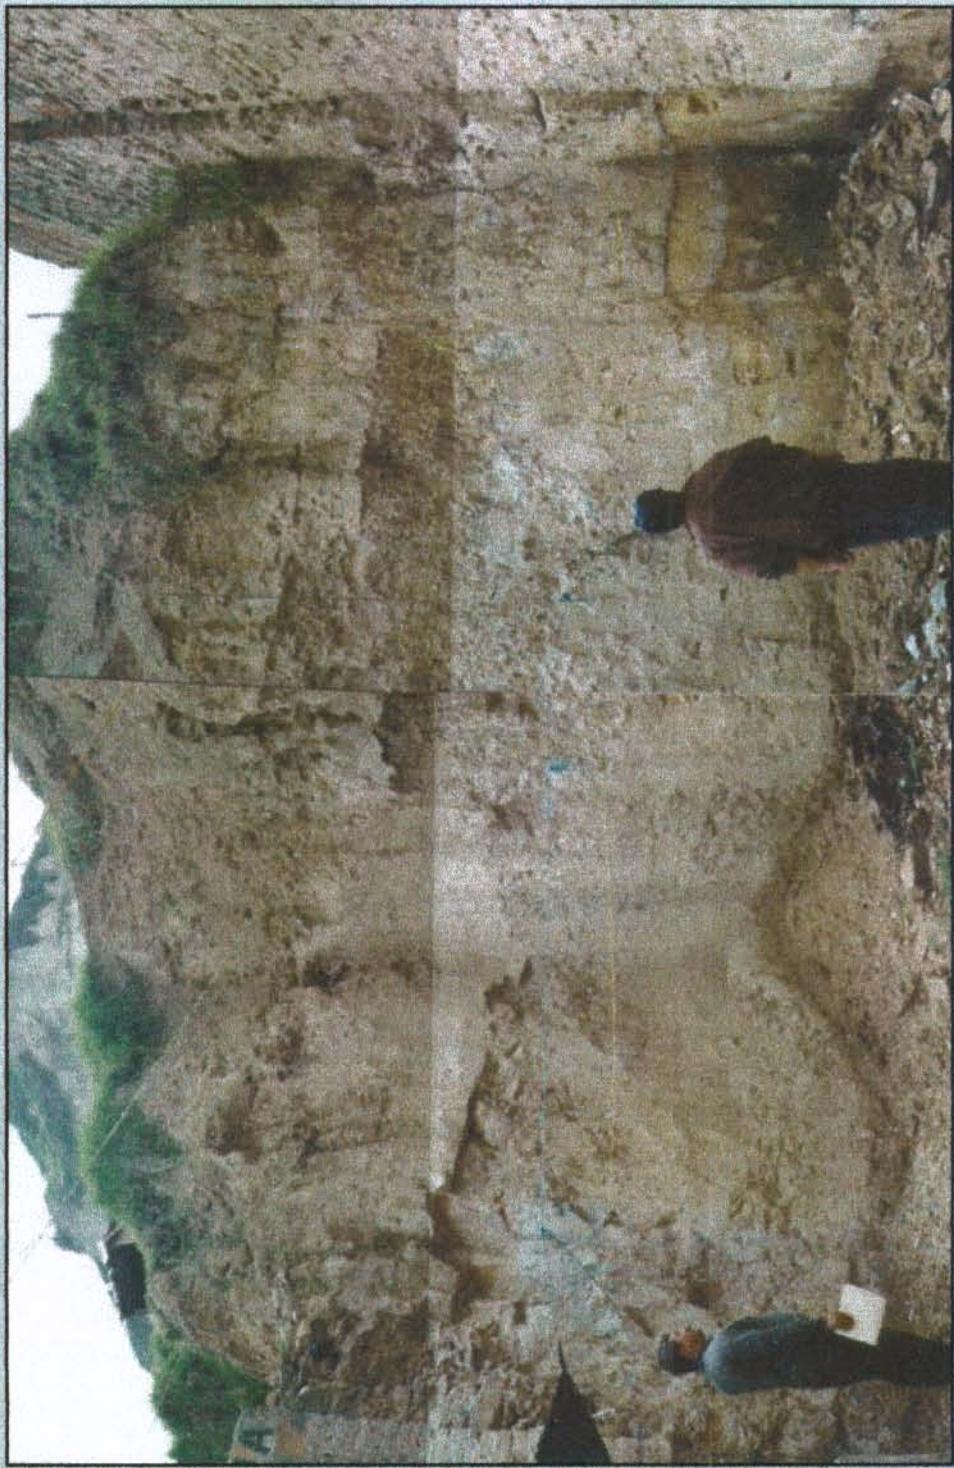
FOTOGRAFIA 18

ASPECTOS DEL TALUD DE CORTE EN EL PATIO DE LA CASA DE LA CALLE 49 SUR No. 13-51, DE UNOS 4 A 5 M DE ALTURA. EN LA PARTE SUPERIOR SE ENCUENTRA UN RELLENO DE UNOS 2 METROS DE ESPESOR PROMEDIO. EN LA ESQUINA INFERIOR DERECHA SE APRECIA LA TRAZA DE UNA FALLA LA CUAL DESPLAZO UNA CAPA DE ARENISCA DE COLOR GRIS, COMO SE MUESTRA EN LAS FOTOGRAFIAS SIGUIENTES (2/Dic/99).

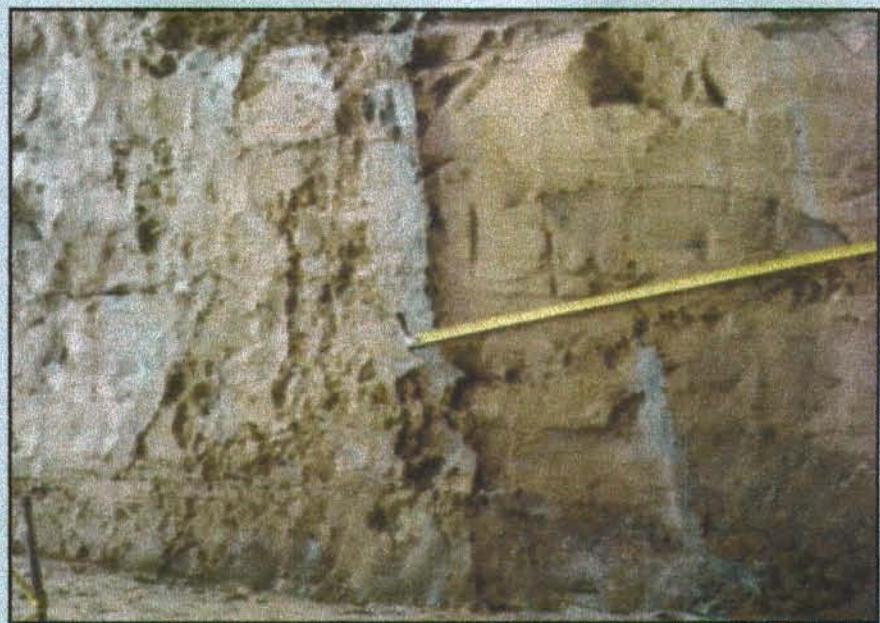
FOTOGRAFIA 20

DETALLE DE LA PARED LATERAL DEL PATIO. SE OBSERVAN FRACTURAS CASI VERTICALES Y EL DESPLAZAMIENTO DE UNOS 24 cm DE LA CAPA DE ARENISCA GRISACEA (2/Dic/99).

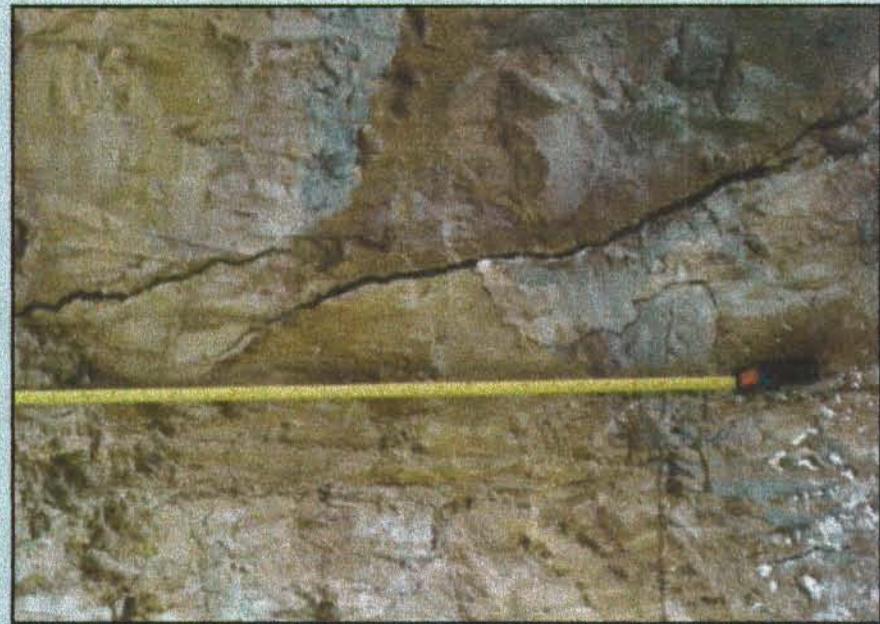
FOTOGRAFIA 19

SE OBSERVA UN DETALLE DE LA PARTE POSTERIOR DEL PATIO MOSTRADO EN LA FOTOGRAFIA ANTERIOR. SE NOTAN LA APERTURA DE LA GRIETA ENTRE 0.5 Y 1.5 CM, EL DESPLAZAMIENTO DE LA CAPA DE ARENISCA GRIS Y EL ARRASTRE DE LOS MATERIALES EN DIRECCION DEL MOVIMIENTO DE LA FALLA (2/Dic/99).

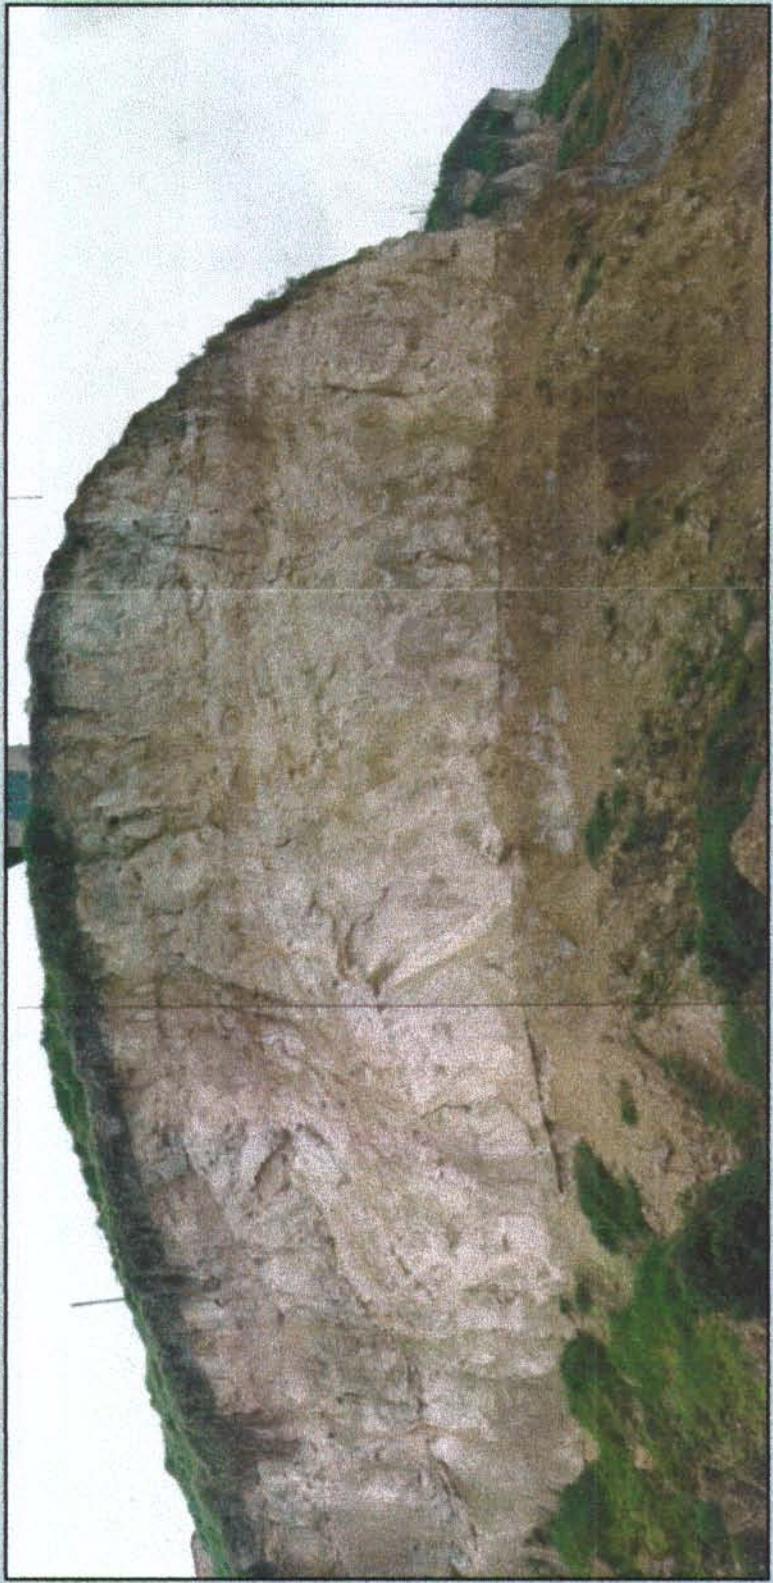
FOTOGRAFIA 21

EN EL SECTOR TAMBIEN EXISTEN OTROS TALUDES QUE EVIDENCIAN EL MISMO TIPO DE CARACTERISTICAS AL ESTUDIO EN ESTA OPORTUNIDAD, CON ALTA FRACTURACION, PENDIENTES PRONUNCIADAS Y PERDIDA DE SOPORTE POR EROSION Y ACCION ANTROPICA AL REALIZAR LAS EXPLOTACIONES DE MATERIALES EN FORMA ANTITECNICA, COMO EL QUE SE OBSERVA EN LA FOTOGRAFIA QUE SE ENCUENTRA EN LA PARTE ALTA AL SUR DEL ESCARPE ROCOSO OBJETO DE ESTE TRABAJO (2/Dic/99).

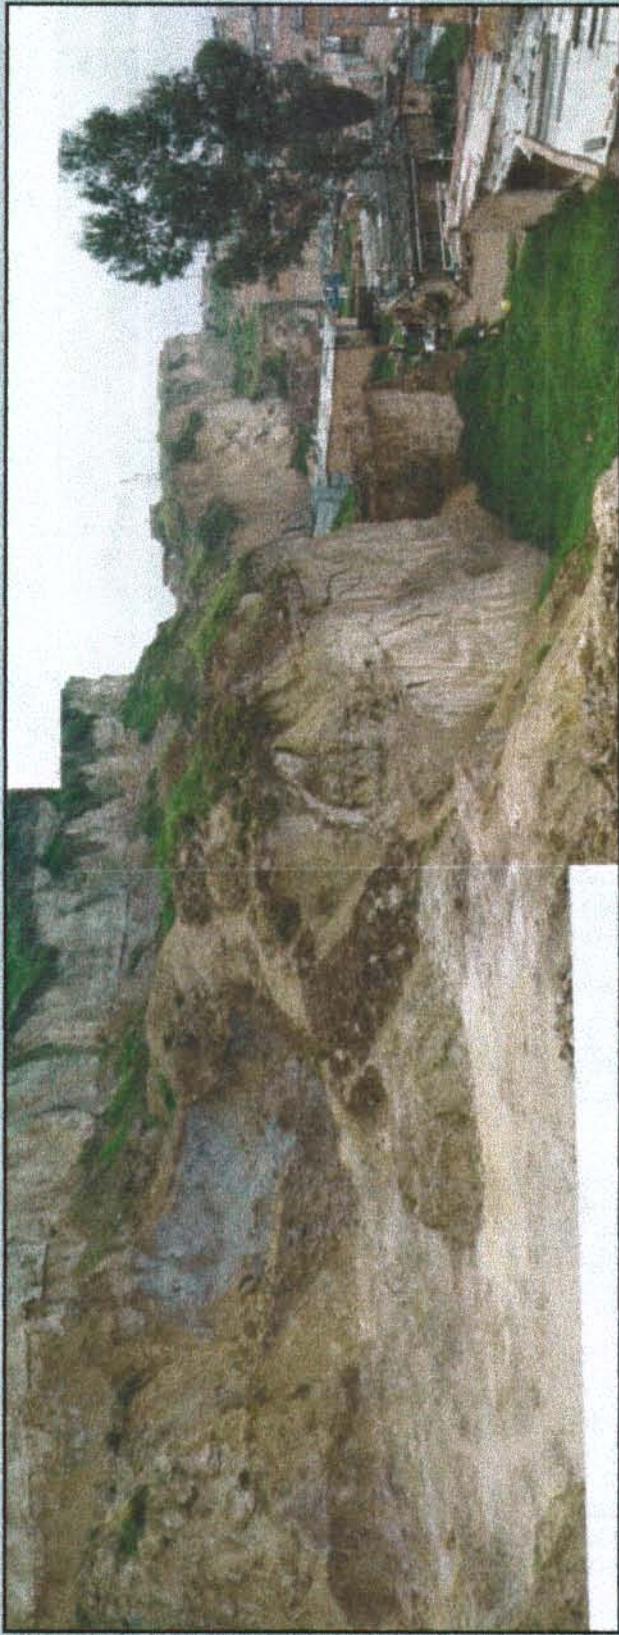
FOTOGRAFIA 22  
EN LA BASE DE LOS SITIOS DE EXPLOTACION SE CONSTRUYEN VIVIENDAS QUE PUEDEN VERSE AFECTADAS POR FUTUROS PROBLEMAS DE INESTABILIDAD (2/Dic99).

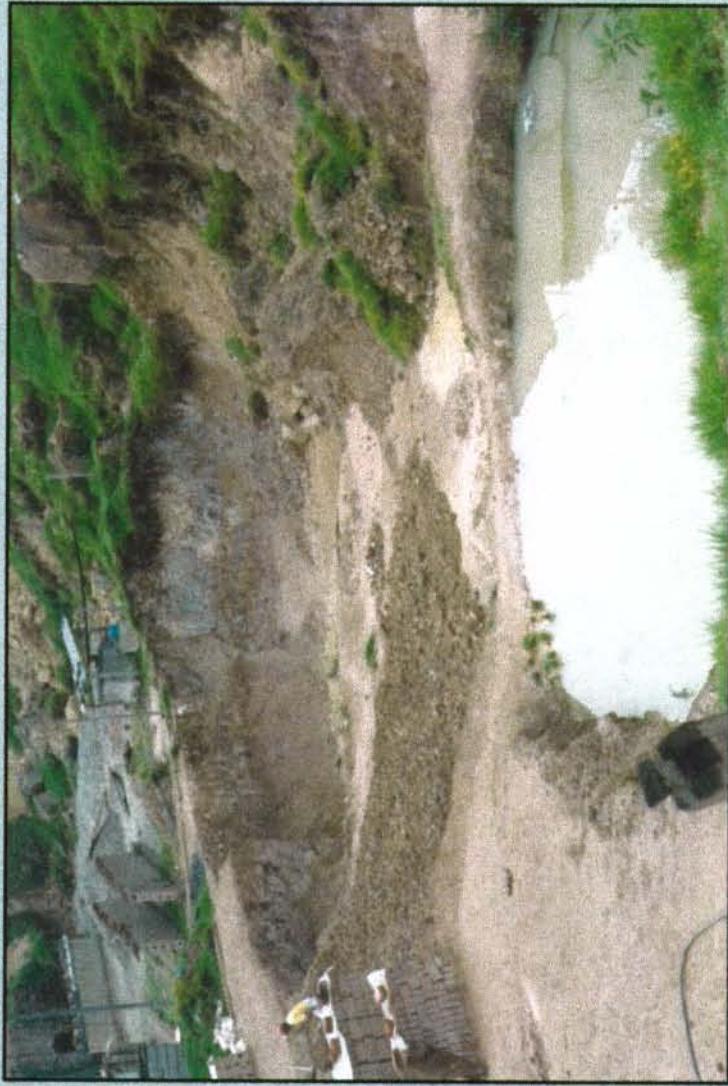
FOTOGRAFIA 23

SECTOR ORIENTAL DE LA BASE DEL ESCARPE MOSTRADO EN LA FOTOGRAFIA 21. EN ESTE SITIO SE ENCUENTRAN ESTANQUES PARA EL ALMACENAMIENTO DE AGUA UTILIZADA EN LA FABRICACION DE LADRILLOS. TAMBIEN SE OBSERVA HACIA EL FONDO UN SECTOR DE EXPLOTACION DE ARCILLA DEJANDO SECTORES DEPRIMIDOS DONDE SE FAVORECEN LAS INFILTRACIONES DEL AGUA LLUVIA EN EL MACIZO ROCOSO. ESTAS AGUAS INFILTRADAS AFLORAN MAS TARDE EN LAS CARAS EXPUESTAS DE LOS TALUDES Y ESCARPEZ ROCOSOS DEL SECTOR, AYUDANDO A LA INESTABILIDAD DE LOS MISMOS (2/Dic/99).

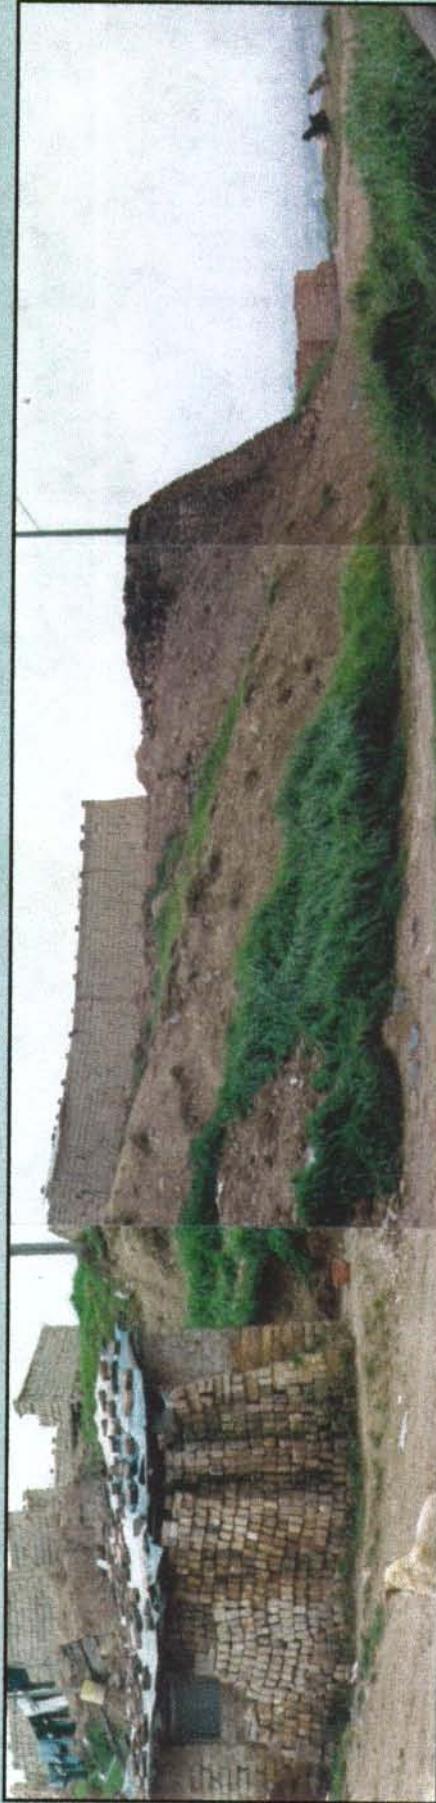
FOTOGRAFIA 24

PARTE ALTA DEL TALUD ROCOSO A RECONFORMAR. A LA IZQUIERDA LA CASA DE LA TRANSVERSAL 13 A NO. 50-05. SE OBSERVAN VARIOS ACOPIOS DE LADRILLOS EN DIFERENTES ETAPAS DE FABRICACION. A LA DERECHA UN ACOPIO QUE SE ENCUENTRA EN EL BORDE DEL TALUD ROCOSO. EN LA PARTE INFERIOR DE LA FOTOGRAFIA SE ENCUENTRA LA VIA O TRANSVERSAL 13 A QUE ES NECESARIO REALINEAR PARA PERMITIR EL PERFILADO DEL ESCARPE ROCOSO. SE PLANTEA UN NUEVO ALINEAMIENTO EL CUAL ATRAVIESA EL HORNO QUE SE OBSERVA HACIA EL CENTRO DE LA FOTOGRAFIA. TAMBIEN ES NECESARIO REUBICAR ALGUNOS DE LOS POSTES DE ENERGIA QUE SE ENCUENTRAN EN ESTE SECTOR (2/Dic/99).

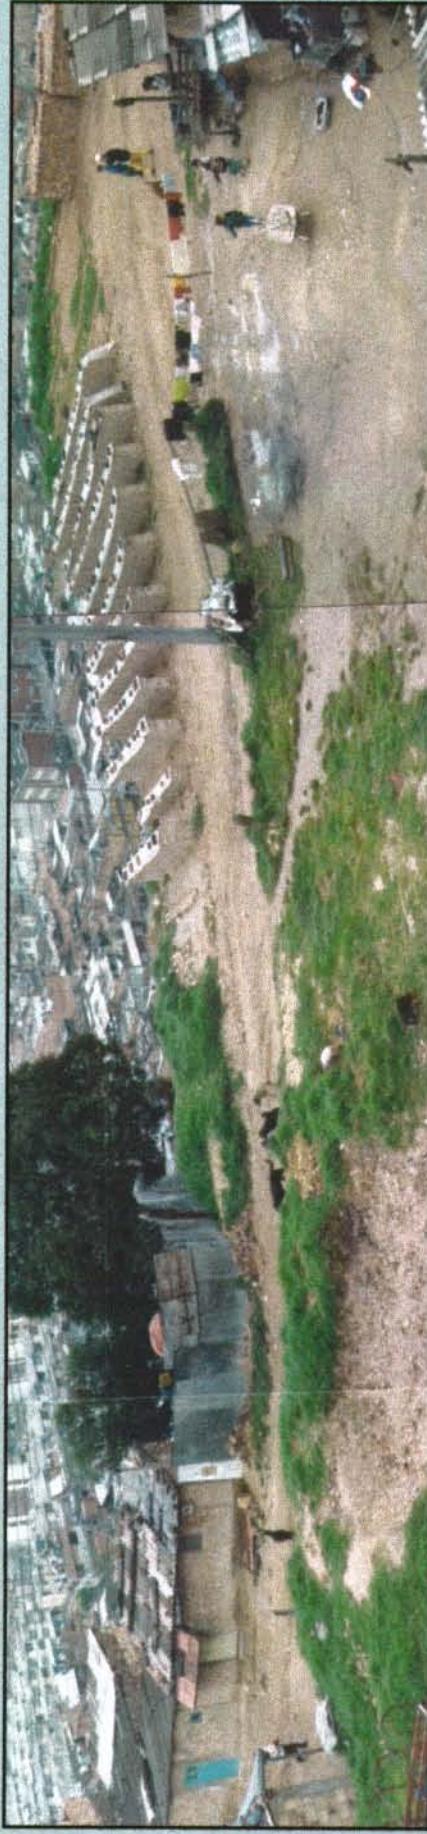
FOTOGRAFIA 25

SECTOR OCCIDENTAL DE LA ZONA SUPERIOR DEL TALUD ROCOSO A RECONFORMAR. SE OBSERVAN VARIOS ACOPIOS DE LADRILLO SOBRE EL BORDE DEL TALUD. LOS DEL EXTREMO DERECHO TAMBIÉN APARECEN EN EL EXTREMO DERECHO DE LA FOTOGRAFÍA ANTERIOR. LA VÍA O CARRERA 16A, EN ESTE TRAMO, SE DEBE RELINEAR PARA PERMITIR LA RECONFORMACION DEL TALUD PASANDO ENTRE LA CASA Y EL POSTE QUE SE ENCUENTRA HACIA LA IZQUIERDA DE LA CASA. LA RECONFORMACION TAMBIEN OCUPA TERRENOS DONDE SE ENCUENTRA EL ENCERRAMIENTO EN TEJAS DE ZINC A LA IZQUIERDA DE LA FOTOGRAFIA (2/Dic/99).
