**CONTRATO
CCS-366-01**

INFORME EJECUTIVO

BOGOTÁ D.C. ABRIL DE 2002

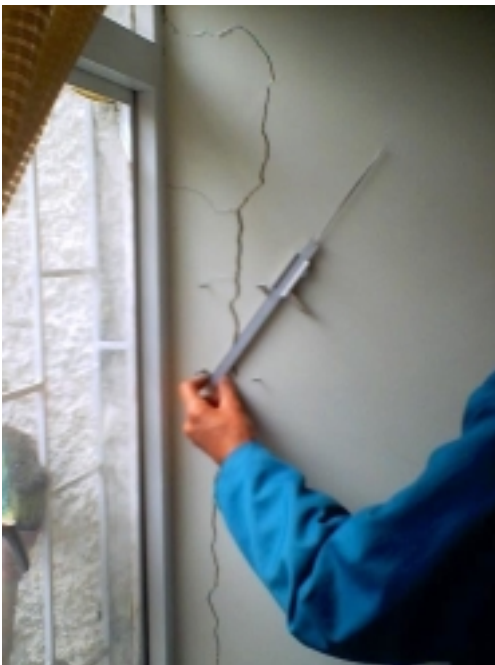
Fotografía 2. Medición de distancias para control de desplazamiento, en el punto de control B, de la vivienda identificada con el No. 28A – 36 Sur.

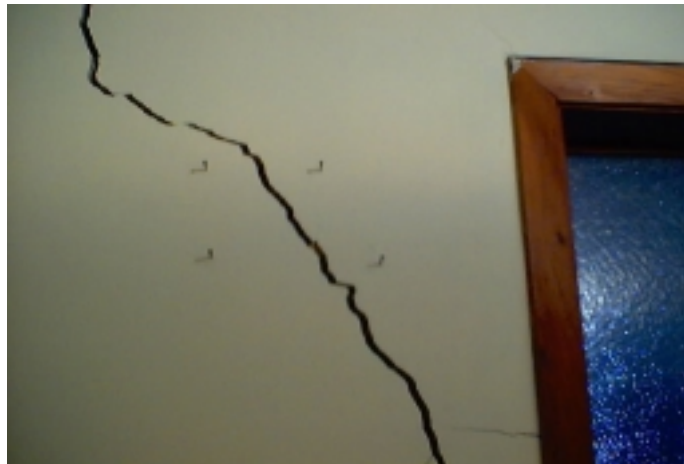
Fotografía 1. Punto de control D, de la vivienda identificada con el No. 28A – 24 Sur.

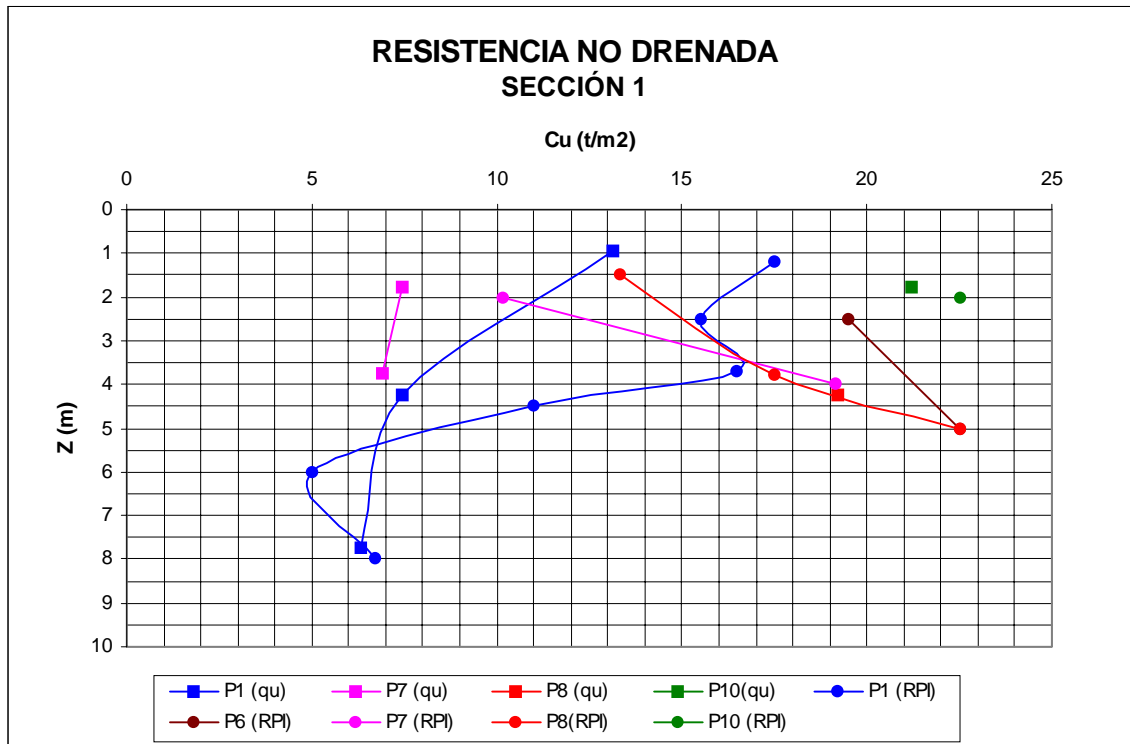
Gráfica 5-2. Perfil de resistencia sección 1

En la Gráfica 5-2 se ilustran los datos de resistencia de la sección No. 1, la cual se encuentra ubicada aproximadamente a 8.00 m al norte de la calle 29 sur. A esta sección se asocian las perforaciones No. 1, 6, 7, 8 y 10 (ver Figura 5.1), dado que se encuentran

cerca de la misma. Se consideró esta sección para el presente análisis dado que es en esta zona donde se presentan las mayores afectaciones a las viviendas.

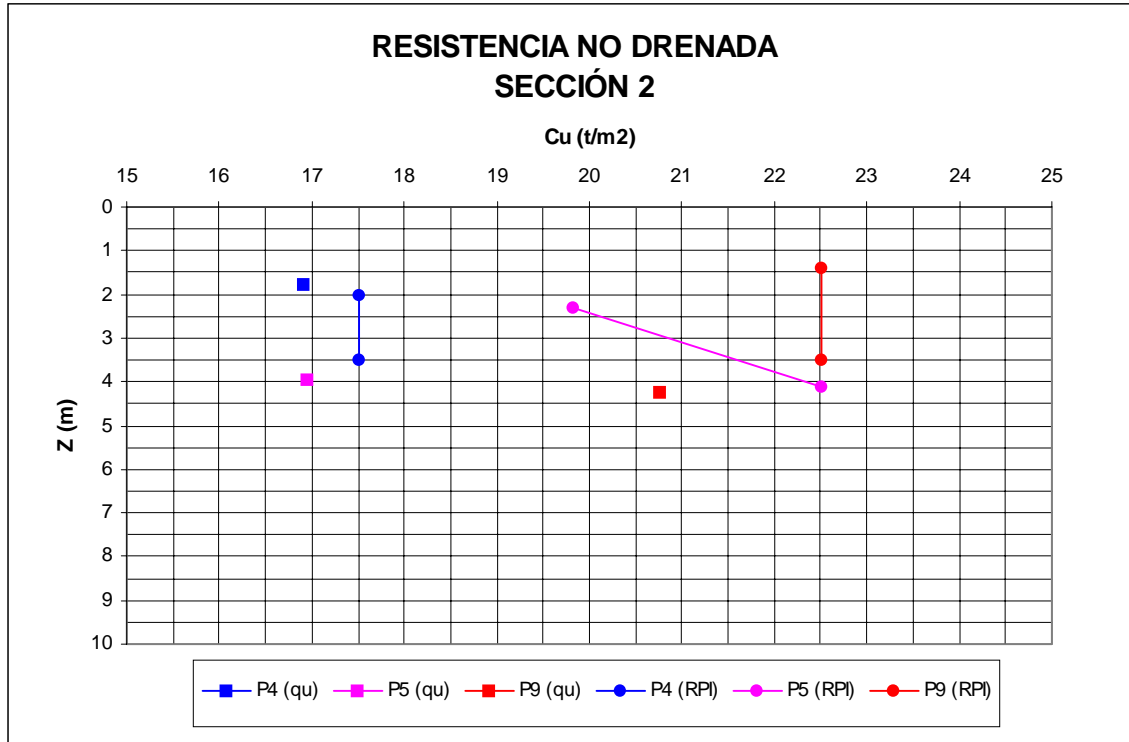
Gráfica 5-3. Perfil de resistencia sección 2.

En la Gráfica 5-3, se presenta el comportamiento de la resistencia en la sección 2, a la cual se asocian las perforaciones No. 4, 5 y 9. Aunque en la zona donde se ubica esta sección no se presentan daños estructurales de las viviendas, se efectuó el análisis respectivo a fin de poder comparar cambios de resistencia con respecto a la sección 1.

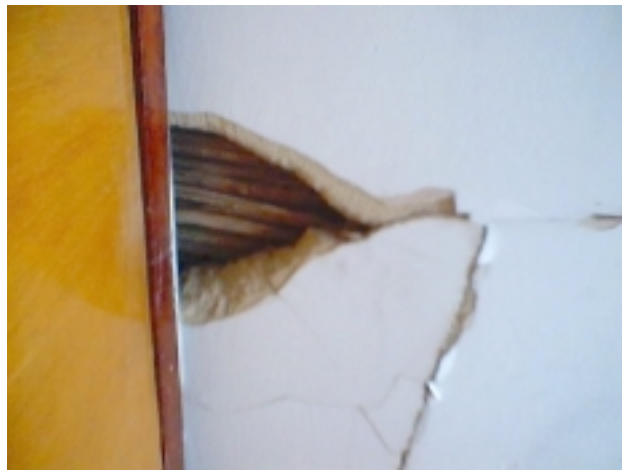
Es importante resaltar que las viviendas que no han sido ampliadas, presentan un comportamiento adecuado bajo las cargas impuestas desde su construcción y las fisuras que se observan en buena parte se consideran propias de la falta de un adecuado mantenimiento. Por ejemplo, en el pañete del cielorraso se aprecian fisuras y desprendimientos probablemente generados por filtraciones de la cubierta (ver Fotografía 3).

Fotografía 3. Desprendimientos y fisuras en cielorraso. Puede apreciarse la esterilla de guadua y el pañete que lo conforman.

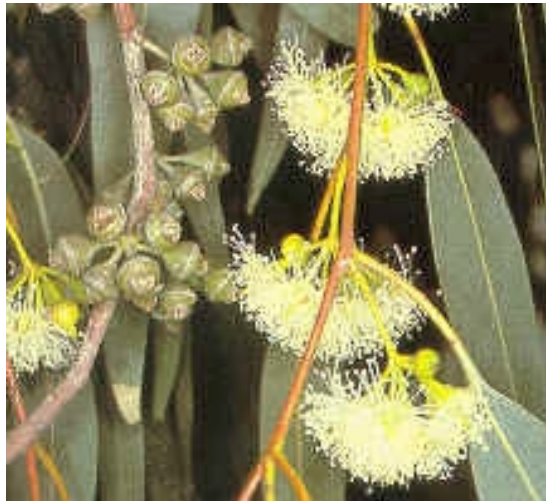
Fotografía 4. Aspecto general del *Eucalyptus globulus. Labill*

Es importante tener en cuenta que los árboles se encuentran a una distancia no mayor de 25 m de las edificaciones más cercanas y sus raíces se extenderían hasta una distancia de por lo menos 20 a 25 m, y que como primera opción podrían estar tomando agua del colector Albina o de los alcantarillados pluvial y sanitario de las construcciones vecinas (Carrera 12 Bis) o por lo menos concentrando su acción extractiva sobre el costado oriental del bosque en la sección transversal de la Carrera 12 Bis, ya que los suelos cercanos a los árboles presentan excesiva desecación y por ende daño en su estructura agronómica que presenta asentamientos en donde localmente se encuentran suelos duros (Claypan).

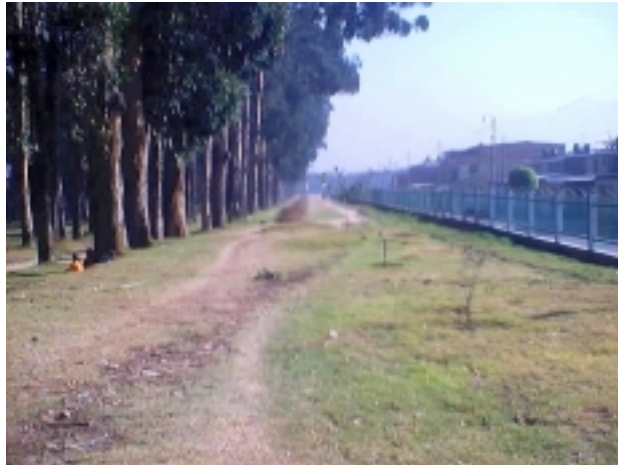
En el marco de esta solución, es necesario tener en cuenta que durante el periodo en el cual se adelantó el estudio, en el costado oriental del bosque existente, frente a la primera fila de eucaliptos, se estaba llevando a cabo la siembra de nuevos árboles (ver Fotografía 6), lo cual en primera instancia podría estar orientado al futuro reemplazo de los árboles existentes.

Fotografía 6. Siembra de nuevos árboles frente a los eucaliptos existentes
