**FONDO DE PREVENCIÓN Y ATENCIÓN DE EMERGENCIAS - FOPAE**

**ESTUDIO GEOTÉCNICO Y PLANTEAMIENTO DE LAS OBRAS  
CORRECTIVAS EN EL BARRIO LA RESURRECCIÓN – UNIDAD  
RESIDENCIAL SANTA SOFÍA SUR**

**CONTRATO No. CONS-391/02**

**INFORME FINAL**

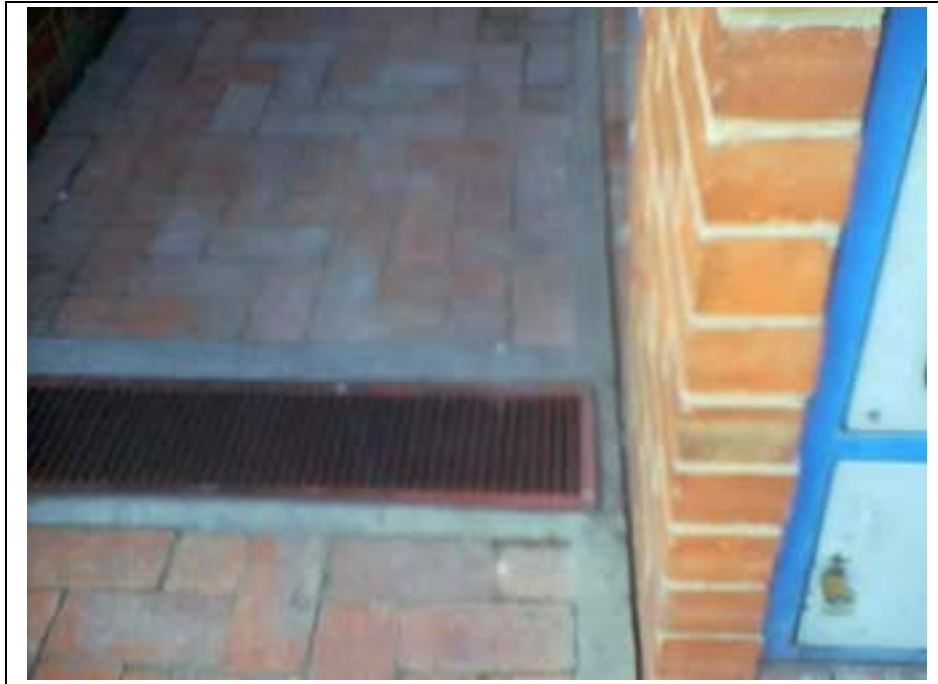
En la parte norte de la torre occidental, se presenta una fisura entre el contacto del suelo con la estructura, ilustrada en la Foto 1, que permite suponer un leve desplazamiento del edificio hacia el sur occidente.

Foto 1. Fisura en bloque 1, torre occidental

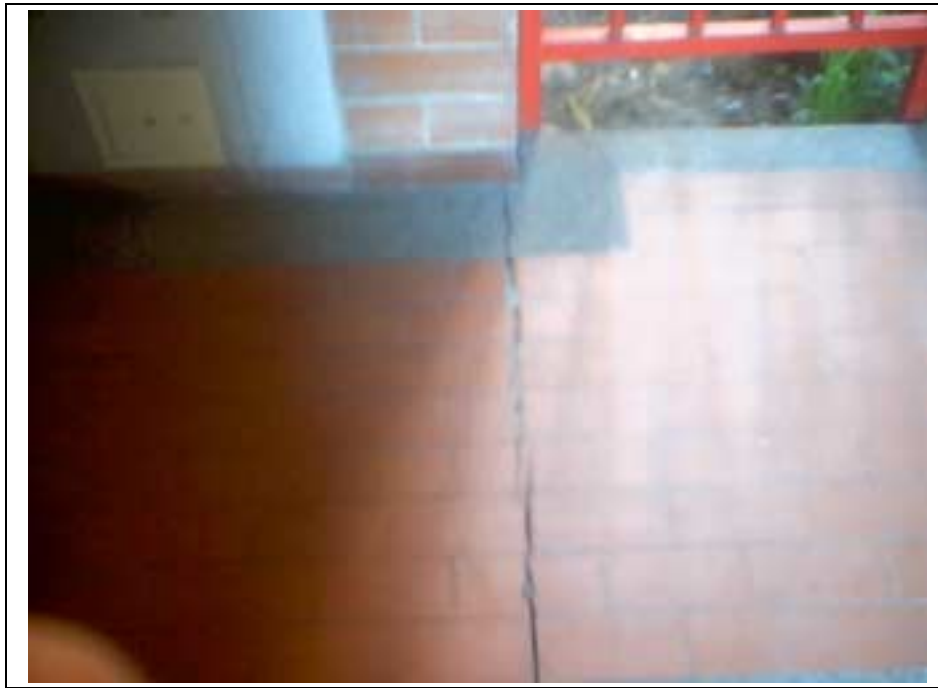
El daño mas notorio corresponde a un pequeño desplazamiento de la torre occidental con relación a la oriental, que se hace evidente al observar las escaleras (ver Foto 2); en el primer piso se presenta una fisura y a medida que se aumenta de piso se va haciendo mas notorio como se ilustra en las Fotos 2, 3 y 4.

Foto 2. Fisura en escalera, piso 1

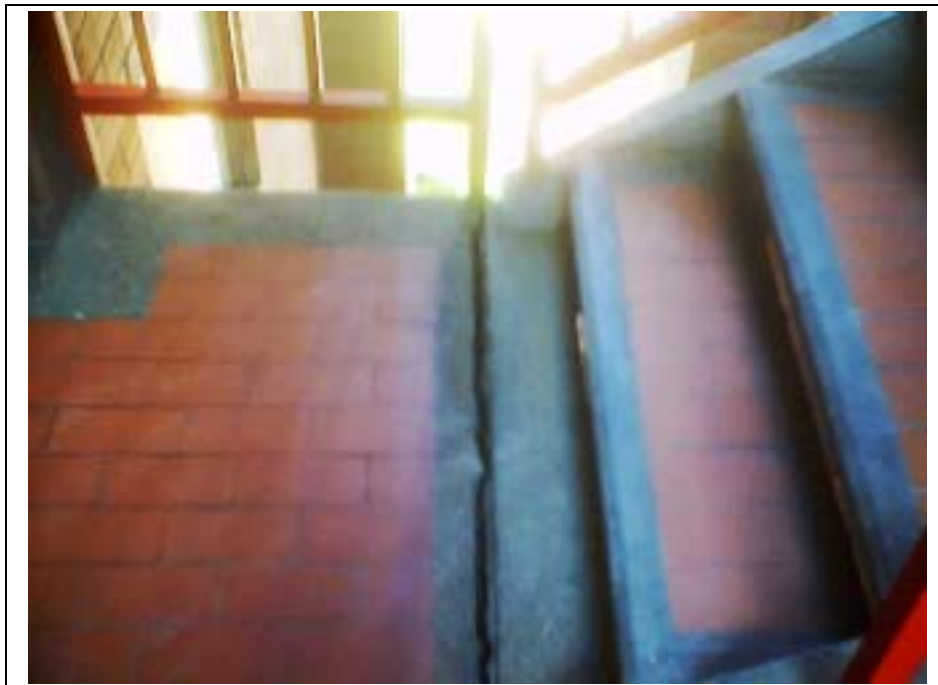
Foto 3. Fisura en escaleras, piso 3

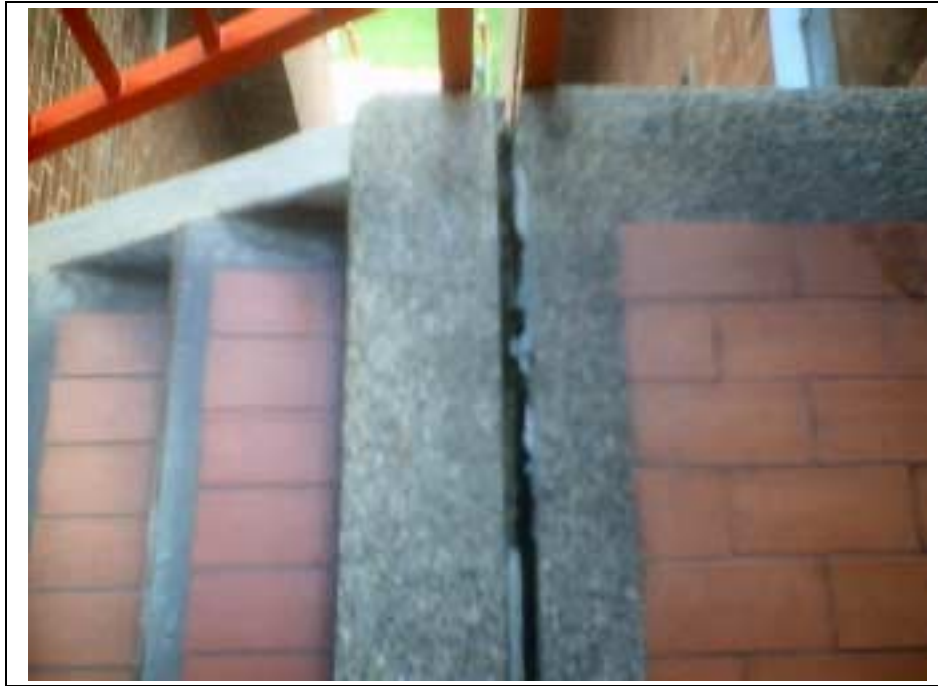
Foto 4. Fisura en escaleras, piso 6

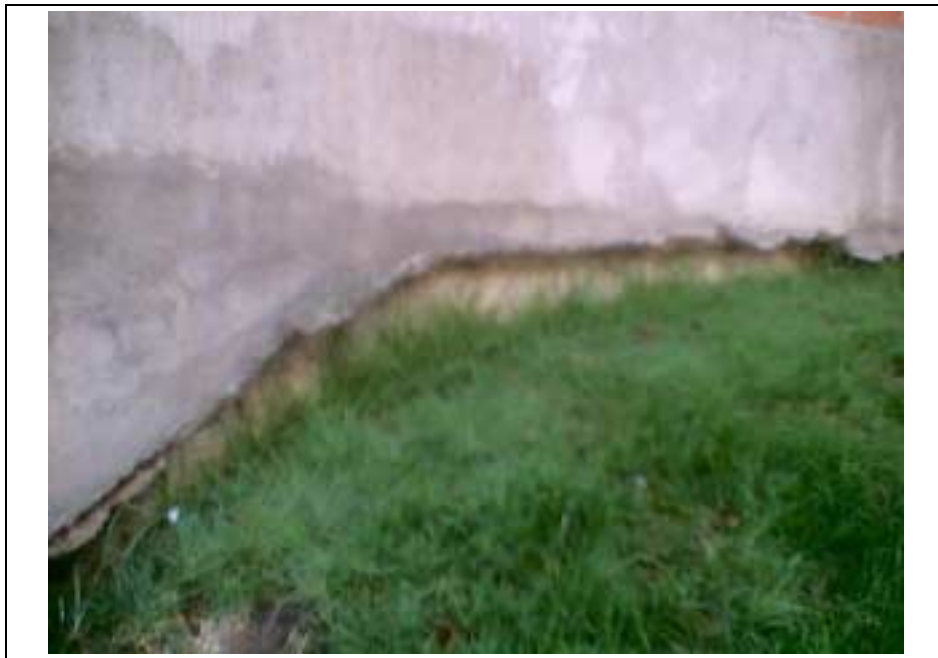
Al parecer no se presentan fisuras notorias que se atribuyan a este desplazamiento al interior de los apartamentos, sin embargo en la parte externa se notan unas pequeñas fisuras del muro de antejardín y se nota además un asentamiento cerca al edificio, como se ilustra en la Foto 5.

Foto 5. Asentamiento en el contacto con el bloque

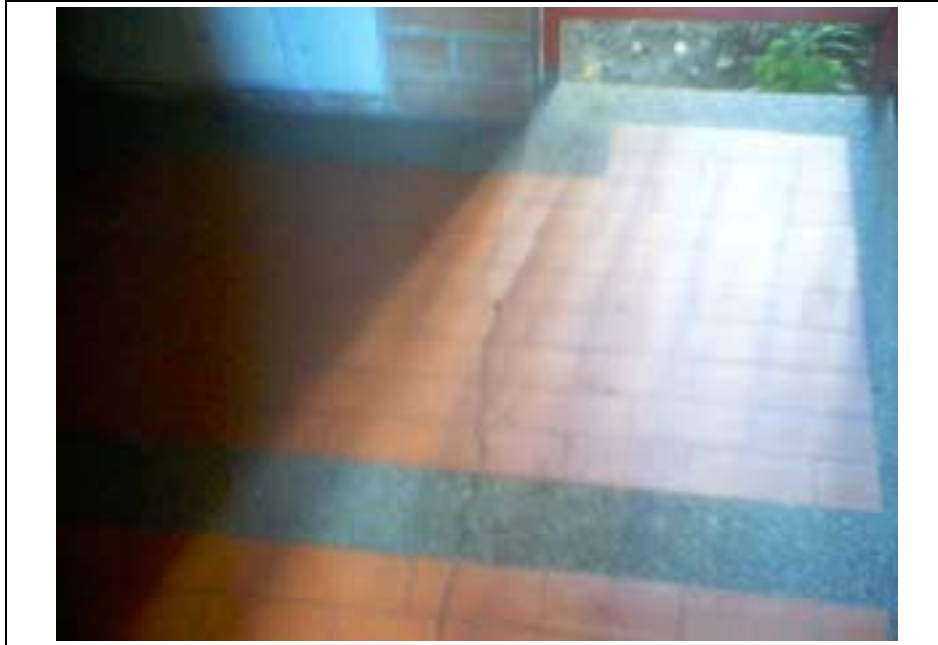
Al igual que en el Bloque 1 se observa un leve desplazamiento de la torre occidental en relación a la oriental, es decir en sentido oriente occidente pero en este caso es menos notorio; se hace evidente por las fisuras presentes tanto en el sector de las escaleras que unen los bloques como en los alrededores de éste y el muro de antejardín (ver Fotos 6, 7 y 8 ).

Foto 6. Fisuras en escaleras, piso 1

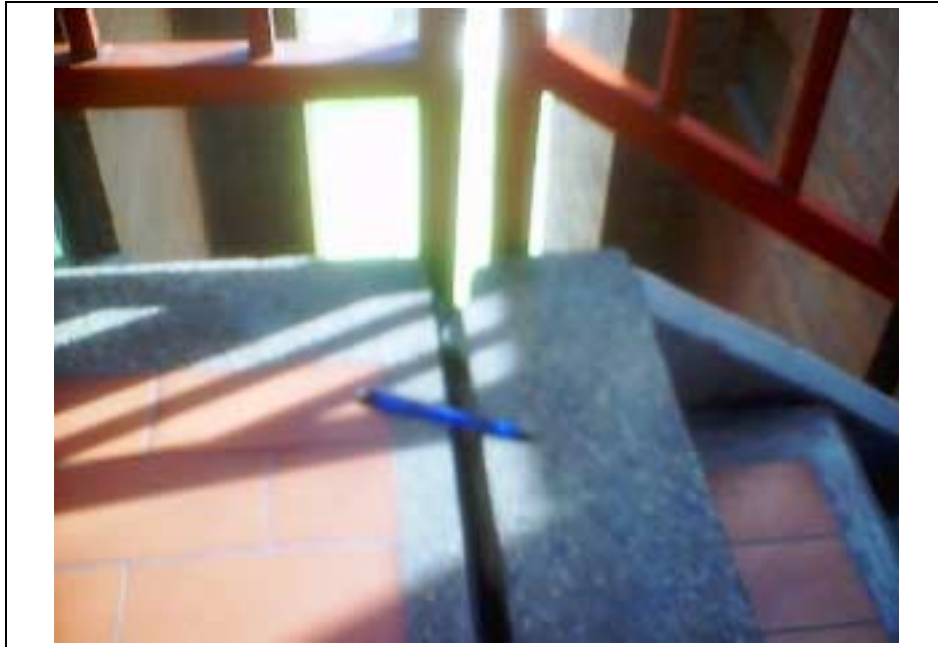
Foto 7. Fisuras en escaleras, piso 6

El deterioro en las escaleras de este bloque es de menos incidencia que en las escaleras del Bloque 1.

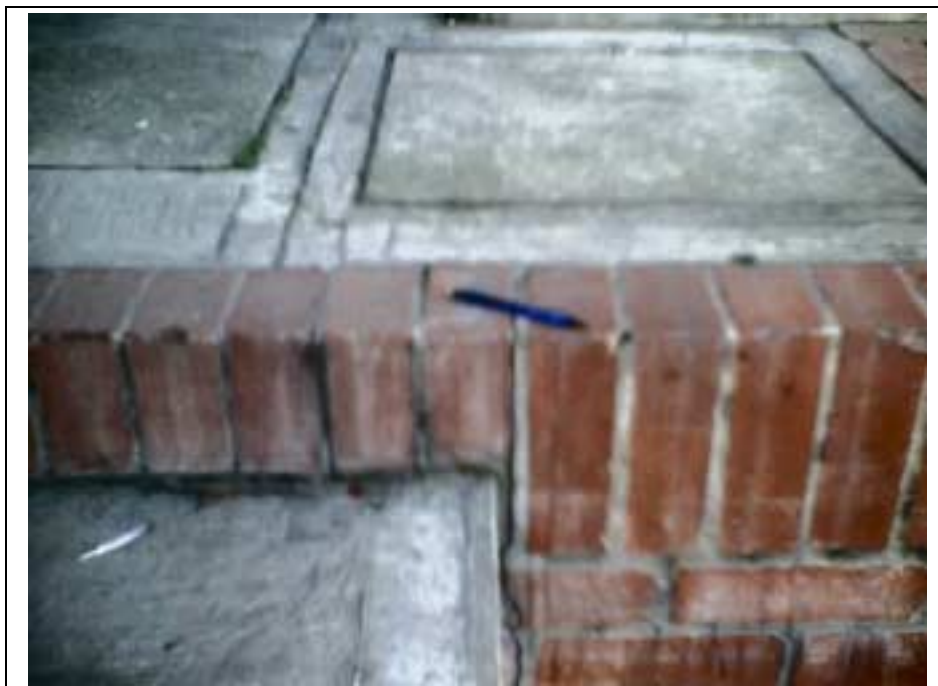
Foto 8. Fisuras en los alrededores del edificio

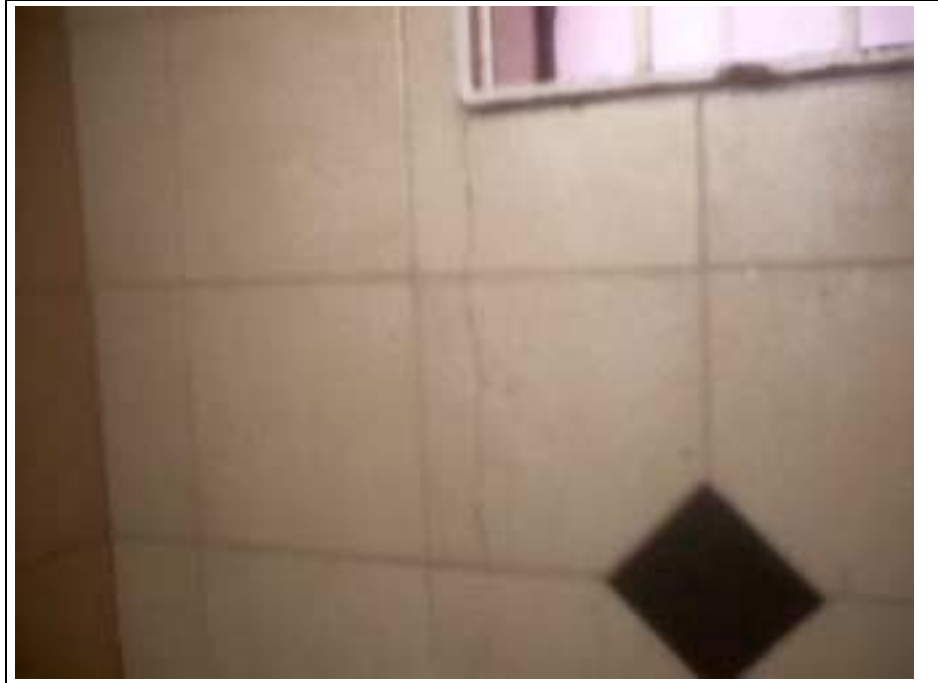
En la parte sur-occidental de la torre occidental se presentan pequeñas fisuras en los muros y pisos de los apartamentos (por ejemplo en los apartamentos 203 y 403), en el apartamento 503 los habitantes han notado que las puertas no cierran adecuadamente. En el apartamento 203 se observa una fisura en el piso en el sentido N-S. Se observa que el adoquín de la entrada de este bloque tiene un desnivel.

Foto 9. Fisuras al interior de los apartamentos

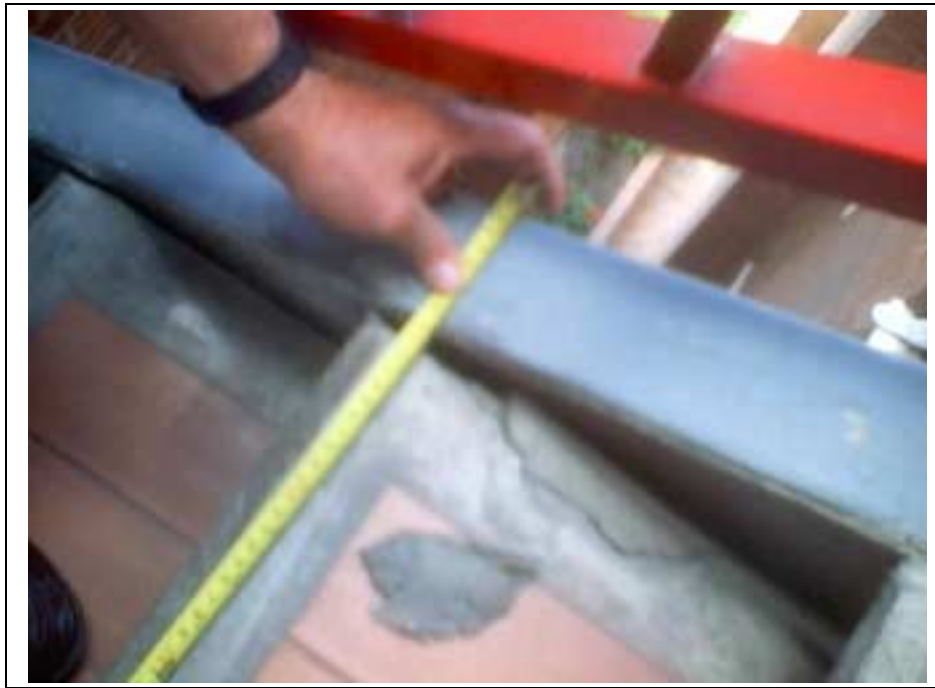
En las escaleras que unen las dos torres se presenta un desplazamiento lateral de los peldaños (Fotos 10 y 11), entre los pisos 5º y 6º esta fisura tiene 10 mm. Los escalones consisten en placas apoyadas sobre dos viguetas y muchos de esos escalones tienen una fisura en el centro de la luz como se ilustra en la Foto 12. Este fenómeno se presenta en todos los 6 pisos del bloque.

Foto 10. Desplazamiento lateral de los escalones

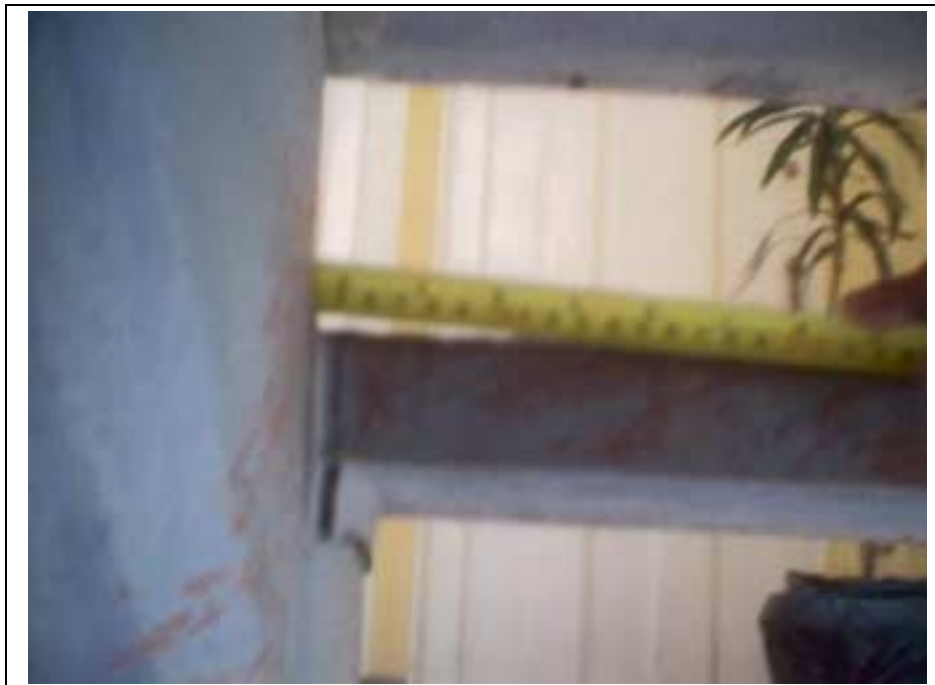
Foto 11. Desplazamiento lateral de los escalones

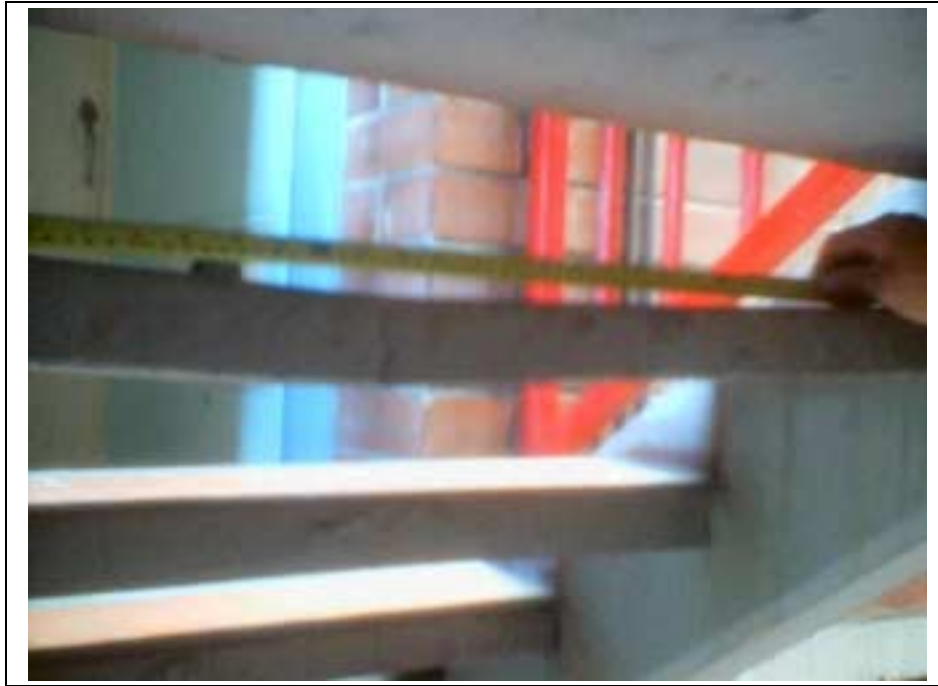
Foto 12. Escalones deteriorados

Debido a que estos pasos son elementos proyectados para colocarse simplemente apoyados sobre las vigas gualderas y sin ningún monolitismo con éstas, en los sitios en los cuales no se definió adecuadamente la dilatación lateral entre éstos y las gualderas, y en su defecto se pañetó la unión, se generaron fisuras. Se considera que las fisuras que se observan en estos sitios no afectan estructuralmente la escalera. Se presume adicionalmente, que las fisuras que se presentan en la zona central de los pasos prefabricados obedecen a deficiencias constructivas. En las Fotos 12 y 21, se puede observar un detalle de los aspectos mencionados.

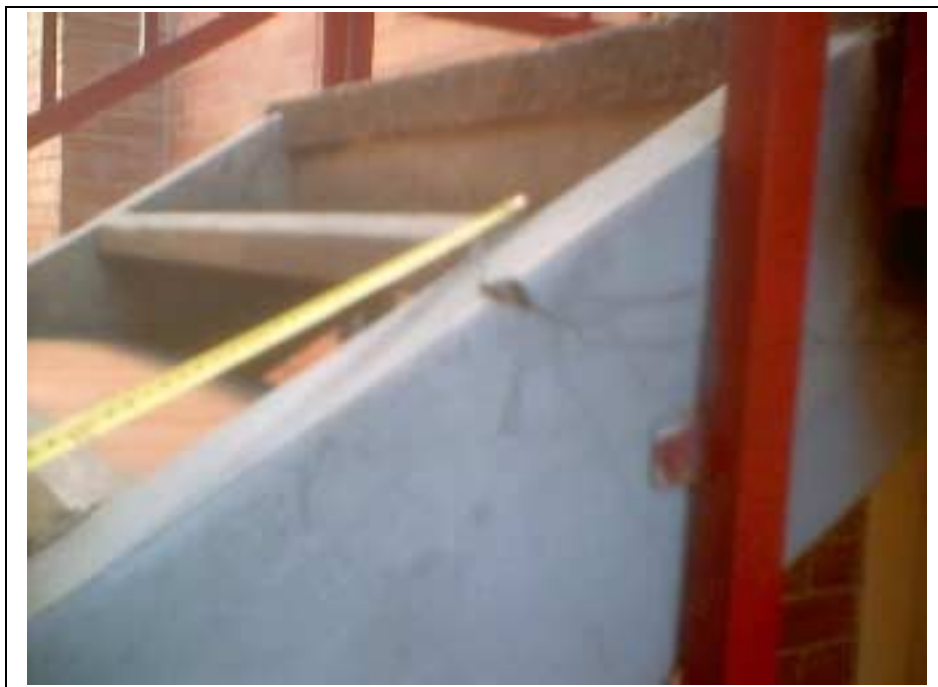
En las viguetas sobre las que están apoyados los peldaños de la escalera se aprecia una fisura notoria, ubicada hacia el tercio medio de la luz como se ve en la Foto 13.

Foto 13. Fisura en Viguetas de escalera

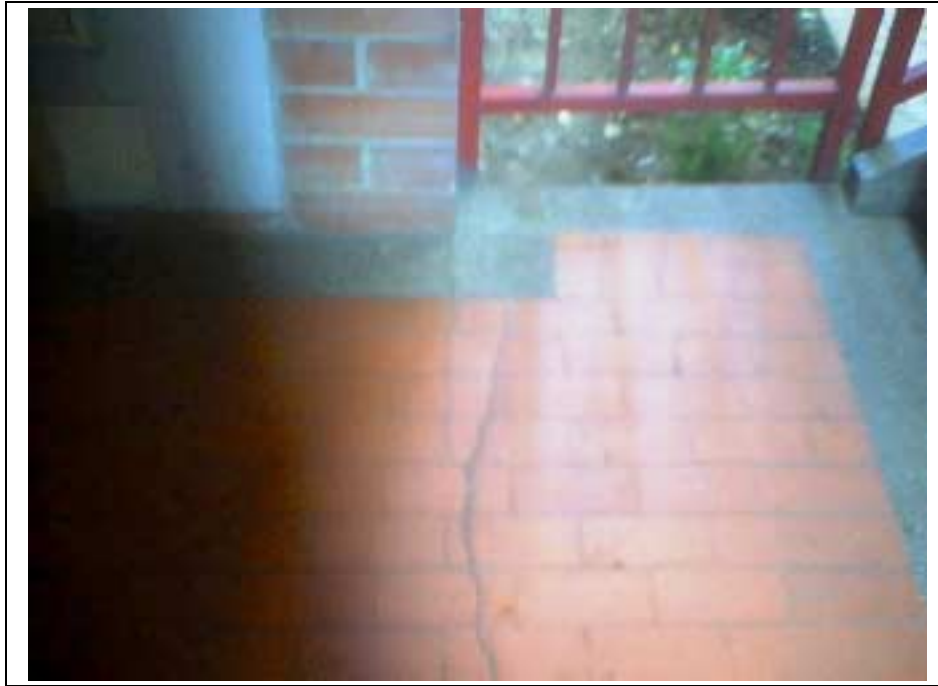
Foto 14. Fisura en escaleras

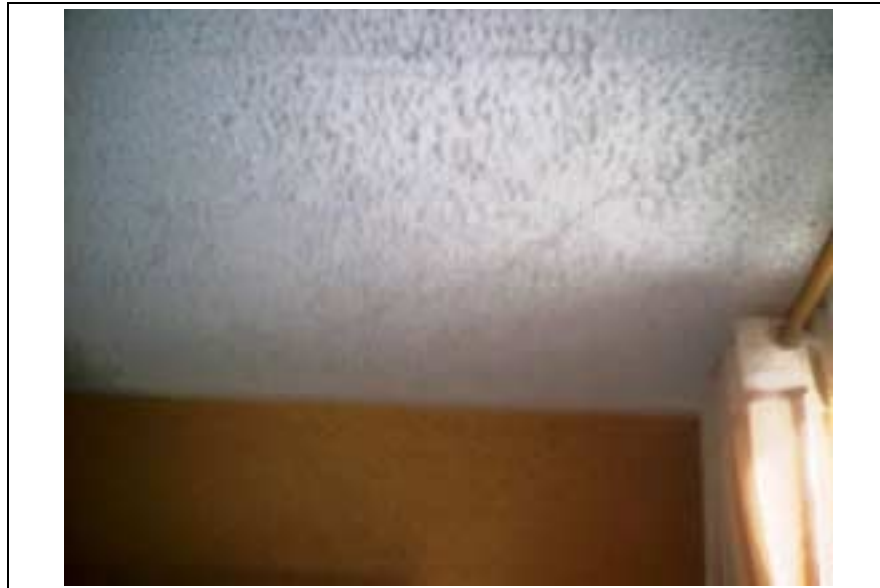
Foto 15. Fisura en cielo raso

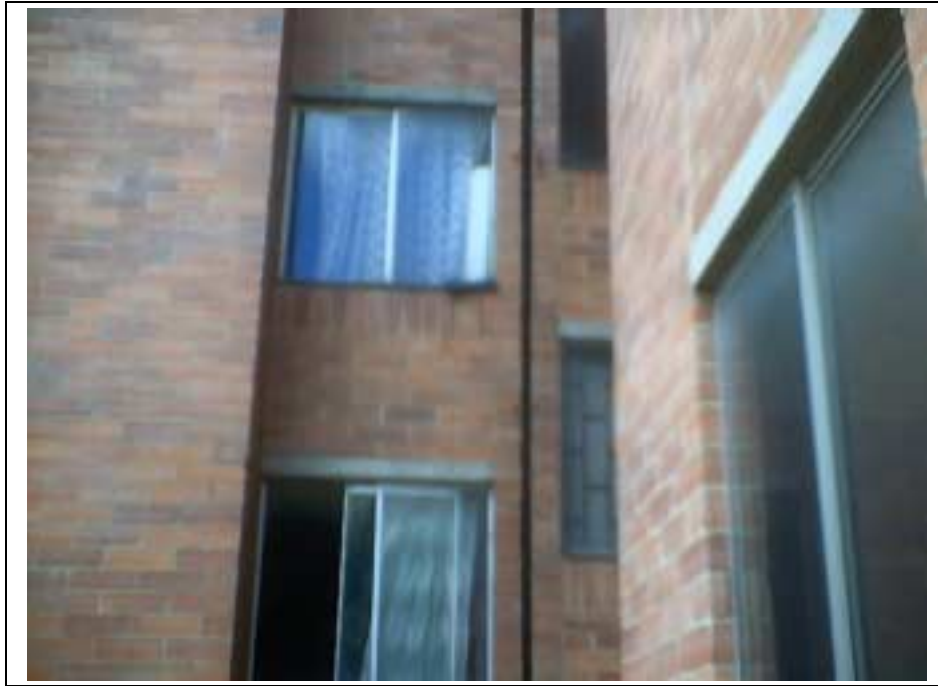
La torre oriental de este bloque presenta un desplazamiento que a simple vista hace pensar que se mueve hacia el sur en su parte superior (último piso), porque hay una separación entre ésta y la torre contigua del bloque 3 de unos 25mm en su nivel inferior pero a medida que se avanza en la altura se aprecia notablemente el aumento en la separación. En la Foto 17 se nota la ausencia de bajante de aguas lluvias que debería estar tapando el espacio entre ambos bloques (torre norte de un bloque con torre sur del siguiente), haciendo mas evidente dicho desplazamiento. En la Foto 16 se puede apreciar que la separación se hace mayor en pisos superiores.

Foto 16. Separación entre torres de los bloques 3 y 4

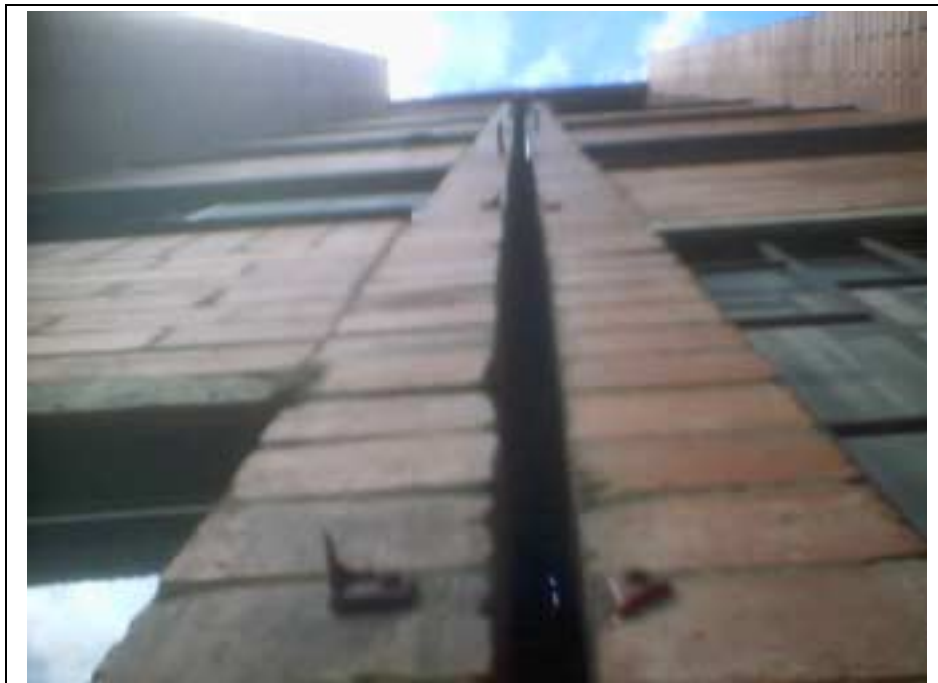
Foto 17. Vestigios de bajante desprendida por separación de bloques

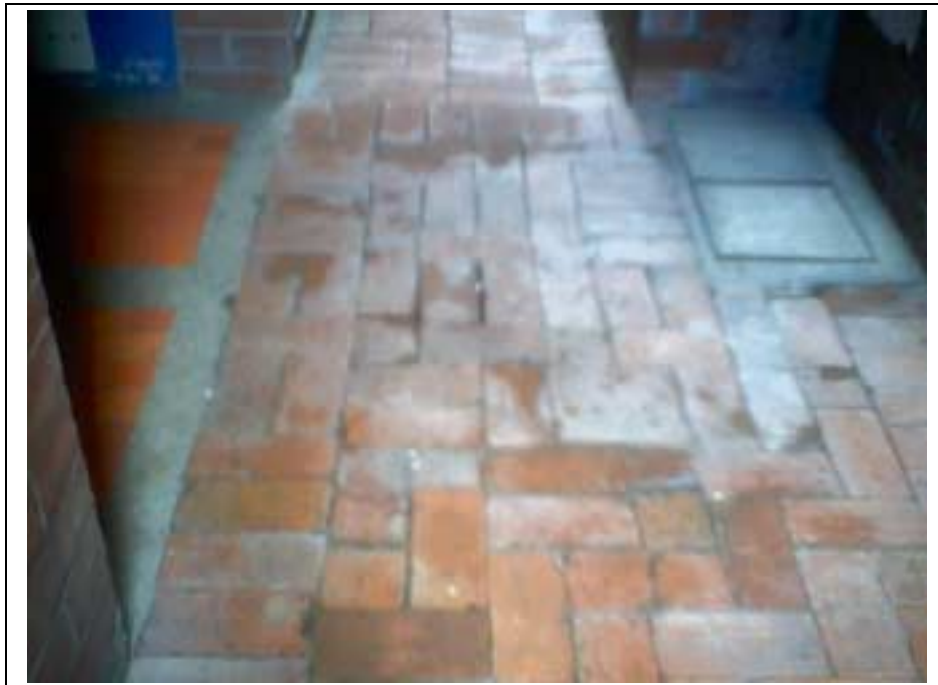
En el adoquín del suelo, a la entrada de los edificios se nota una leve deformación, siendo más evidente en las rejillas de los sumideros de filtración de aguas, las cuales ya no cierran bien. En las escaleras no se nota un daño marcado como en los anteriores bloques, pero presenta una leve fisura en la vigueta que soporta a los peldaños de la escalera, hacia el tercio inferior. Aunque es menor el daño, se alcanza a notar que inicia una separación de bloques, o un movimiento entre ellos que muestra ya una pequeña fisura en el primer piso de las escaleras, en el mismo lugar de los bloques 1 a 4.

Foto 18. Adoquines a la entrada del edificio

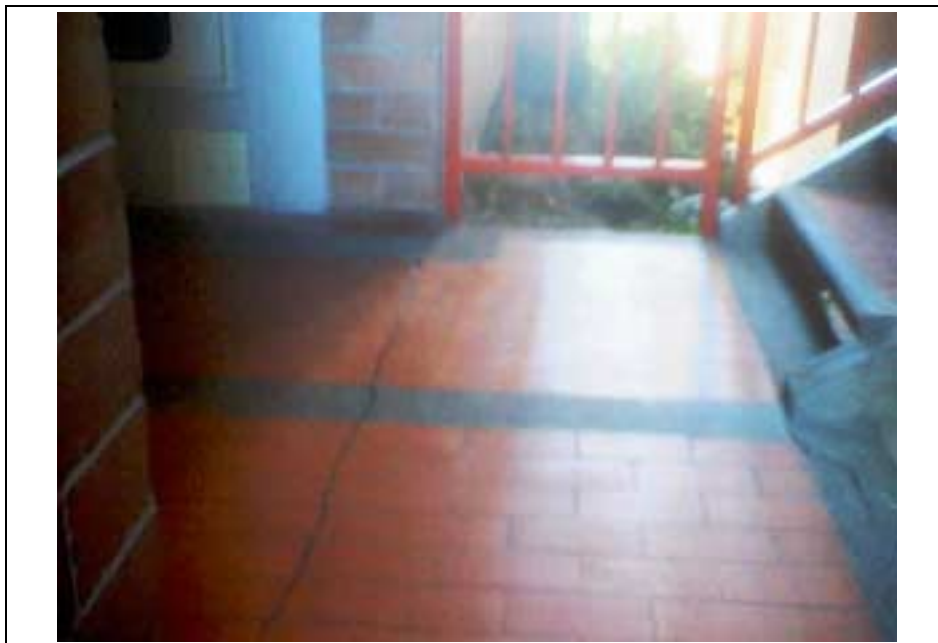
Como se mencionó anteriormente, en las zonas de arranque de la escalera en el primer piso, se observan fisuras que son mas notorias en el caso de los Bloques 3 y 4, tal y como se ilustra en la Foto 19.

Foto 19. Fisura en la zona de Arranque de la Escalera.

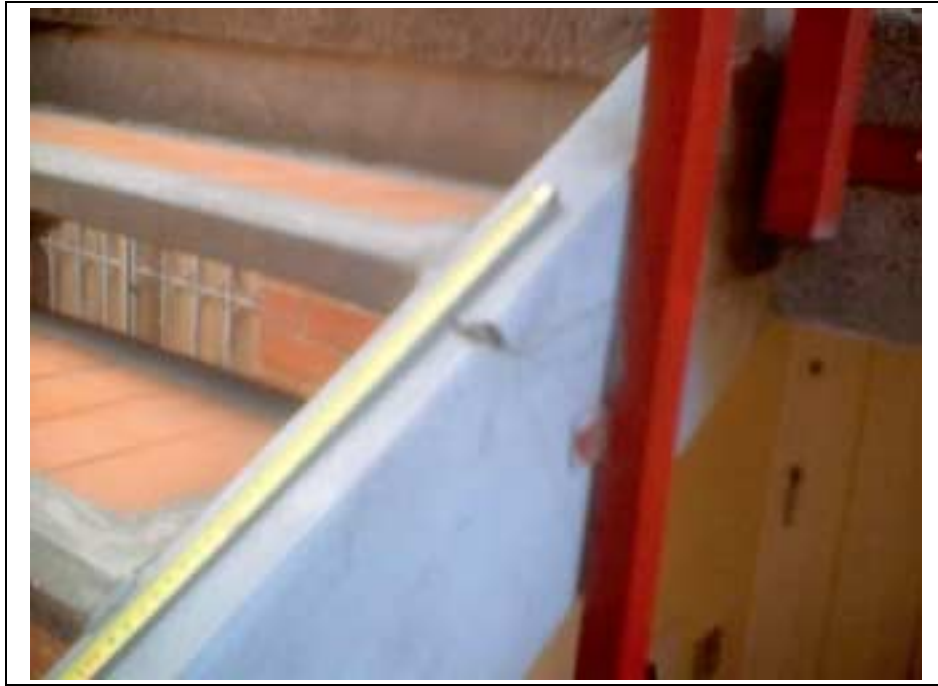
En la Foto 20, se presentan un detalle de las fisuras observadas en las vigas gualderas. Dada la localización de estas fisuras y el refuerzo longitudinal definido en los planos Nos. 2 y 4, se puede establecer que estas no fueron generadas por sobreesfuerzos en las gualderas, sino que aparentemente corresponden a deficiencias constructivas del prefabricado.

Foto 20. Fisuras en las Vigas Gualderas

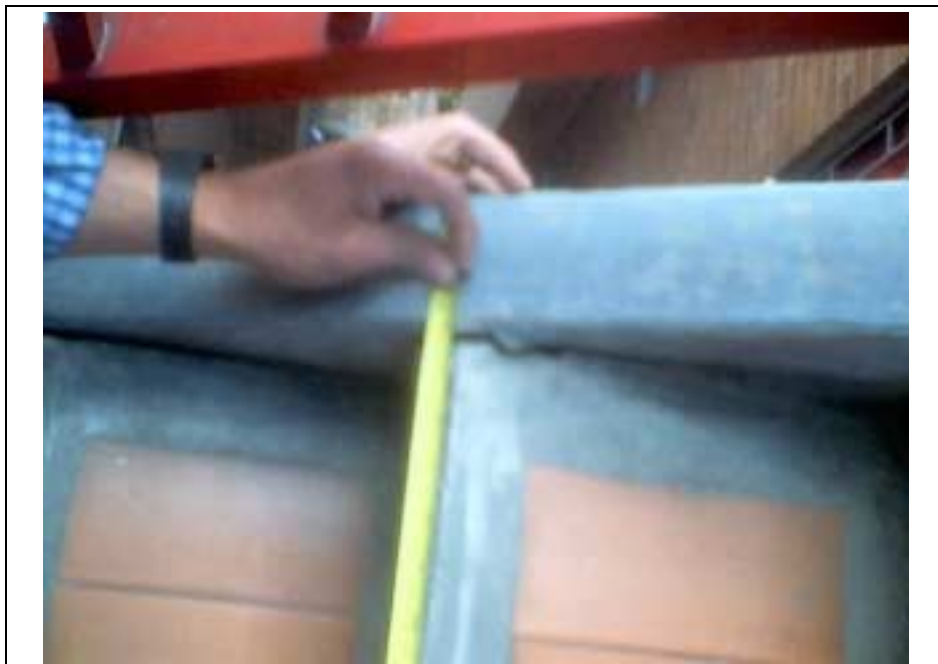
Foto 21. Detalle de la Dilatación Lateral
