**ESTUDIO Y DISEÑO DE OBRAS PARA LA
ESTABILIZACION DEL TALUD
POSTERIOR DE LA ESCUELA DEL
BARRIO COMPARTIR
(CIUDAD BOLIVAR)**

Ref: Informe técnico Contrato No.255/89

ESTUDIO Y DISEÑO DE OBRAS PARA LA ESTABILIZACIÓN DEL TALUD
POSTERIOR DE LA ESCUELA DEL BARRIO COMPARTIR, EN CIUDAD BOLÍVAR
Contrato N° 255 de 1989

Informe Técnico Final

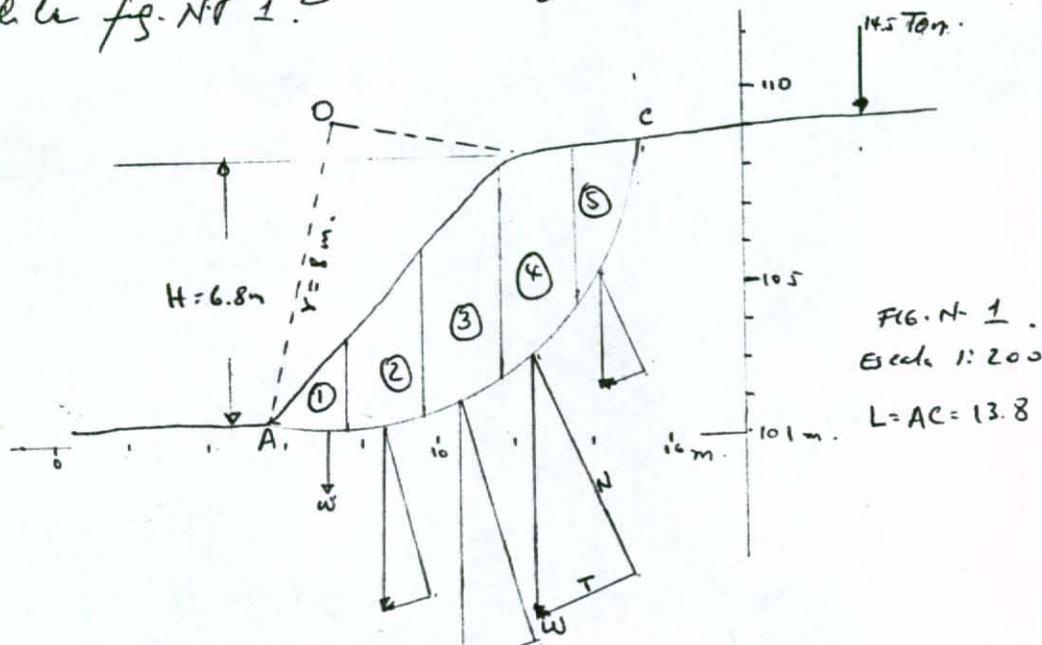
Cuadro N.º 1. Análisis de estabilidad del talud

$$CS = \frac{ME}{MP} = \frac{363.36}{345.8} = 1.05.$$

Este factor de por sí es muy bajo. Si se considera la presencia de agua en el talud, debida a filtraciones y otras, la resistencia del talud disminuirá y el factor de seguridad será aproximadamente

$$CS \text{ con agua de filtración} = CS \times 0.7 = 0.735$$

Este coeficiente (1.05 o 0.7) no garantiza la estabilidad del talud y la aplicación de las fallas que se presentaron recientemente en el mismo, las cuales podrán continuarse en el futuro.

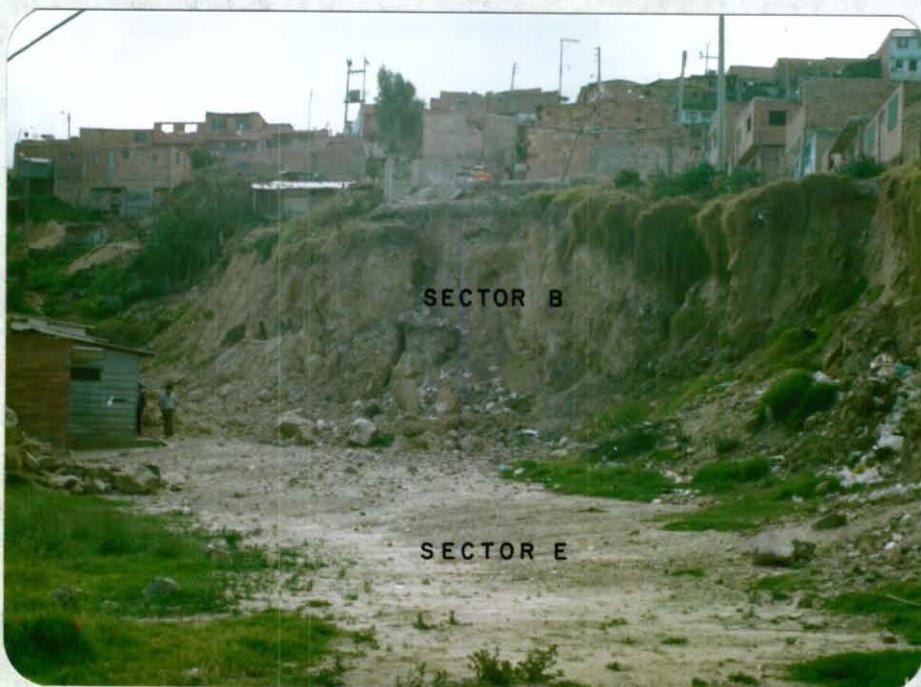
- Un segundo sector (B), hacia el centro del barranco, aproximadamente entre el predio N° 2 y el comienzo de la cerca que limita a la escuela por su costado suroriental, desestabilizado, en el cual se presentaron recientemente los agrietamientos y derrumbes que dieron origen a la intervención de la Secretaría de Obras Públicas. Este sector coincide con la presencia de una faja de fallamiento tectónico, caracterizada por abundante material brechoso y una gran trituración del material. Por tal razón, este es el sector más crítico del barranco, con el riesgo más alto de ocurrencia de

Foto N° 2: Panorámica de la zona agrietada y deslizada del barranco. Obsérvense los bloques caídos contra la escuela.

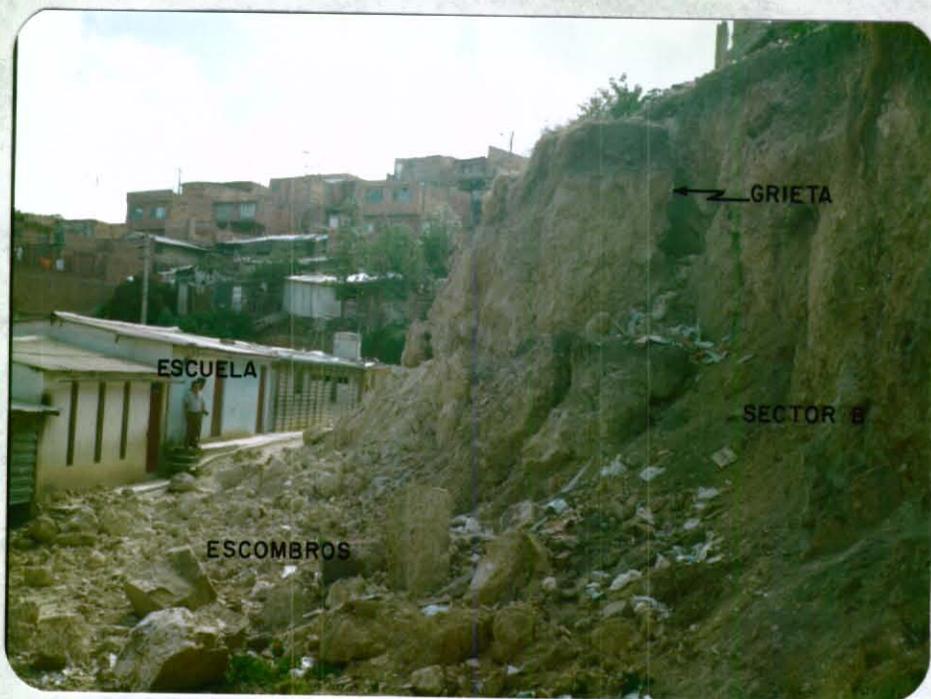
Foto N° 3: Detalle del sector deslizado. Obsérvese el material anguloso y desordenado de la zona de fallamiento.

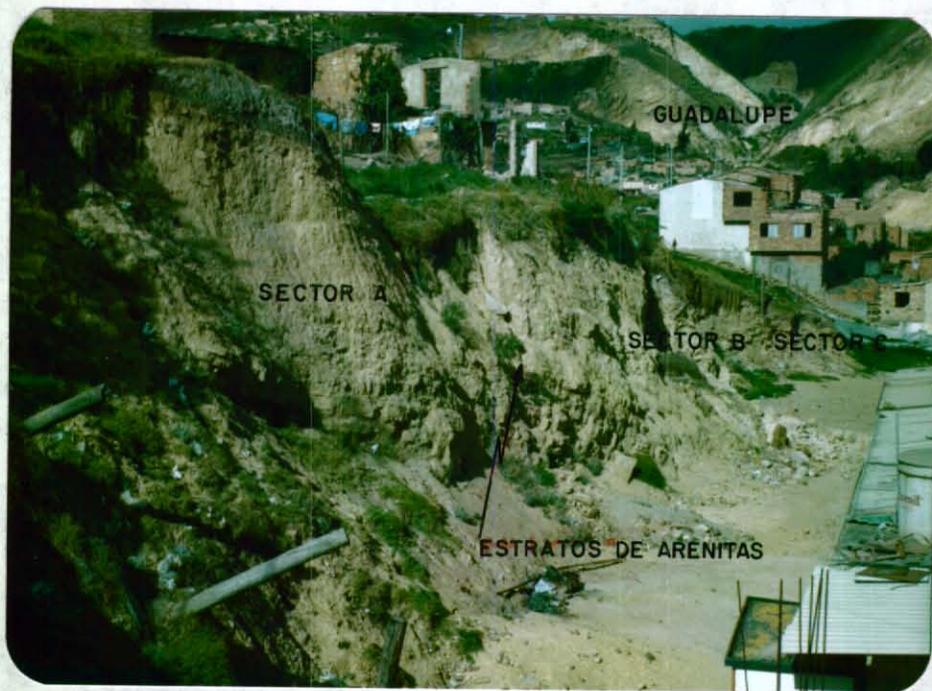
- Un primer sector (A), conformado basicamente por arcillas, si bien en su base se observa una delgada capa de areniscas, con buzamiento suave, del orden de los 12° hacia el SE (vease anexo fotografico), la cual se hunde por debajo del nivel del patio. Este sector, a pesar de presentar el talud más alto en el extremo nororiental del lote, no ofrece problemas actuales graves, salvo un pequeño deslizamiento que amenaza el predio número 8. Sin embargo, dada su fuerte pendiente (40°-50°) y su constitución a base de arcillas plásticas, es un sector de alto riesgo para deslizamientos o derrumbes, máxime si se considera la influencia de las aguas lluvias y de las aguas negras (se observan algunos vertimientos de letrinas en el talud).

Foto N° 4: En primer plano: sector A del barranco, con estratificación visible. Al fondo, detrás de las casas: cerros del Guadalupe.

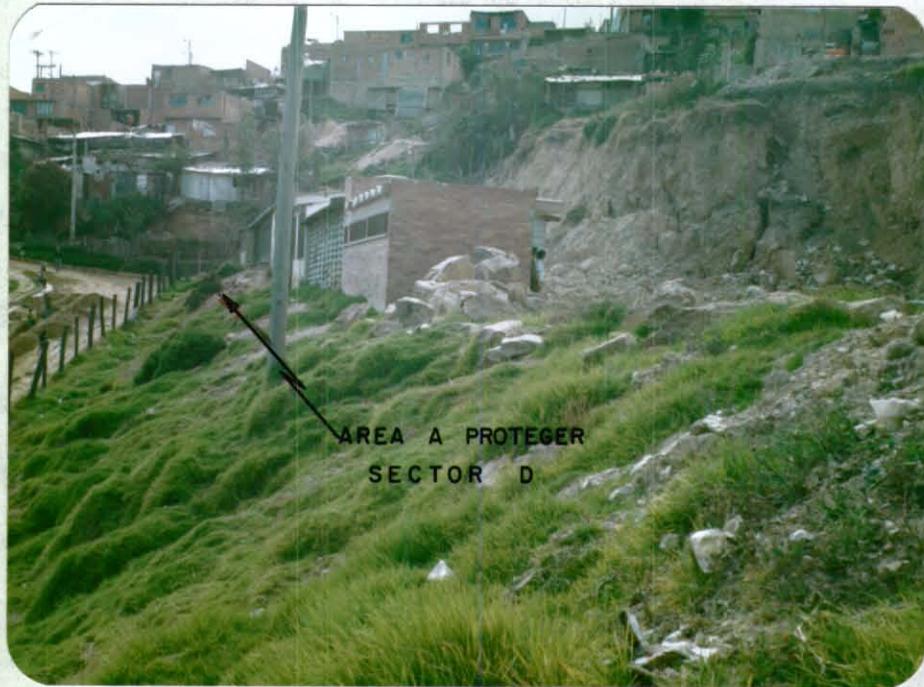
Foto N° 5: Vista del talud anterior de la escuela (sector D).

El talud anterior de la escuela, o sea el que queda contra la Carrera 18 X, debe ser objeto por su parte de un tratamiento con el fin de evitar que la erosión hidrica superficial (carcavamiento) siga progresando. Este tratamiento consistirá en rellenar las depresiones o surcos existentes y en su empradización ulterior, según el mismo sistema explicado arriba. El material para rellenar las depresiones podrá obtenerse de los cortes efectuados en el talud posterior de la escuela.

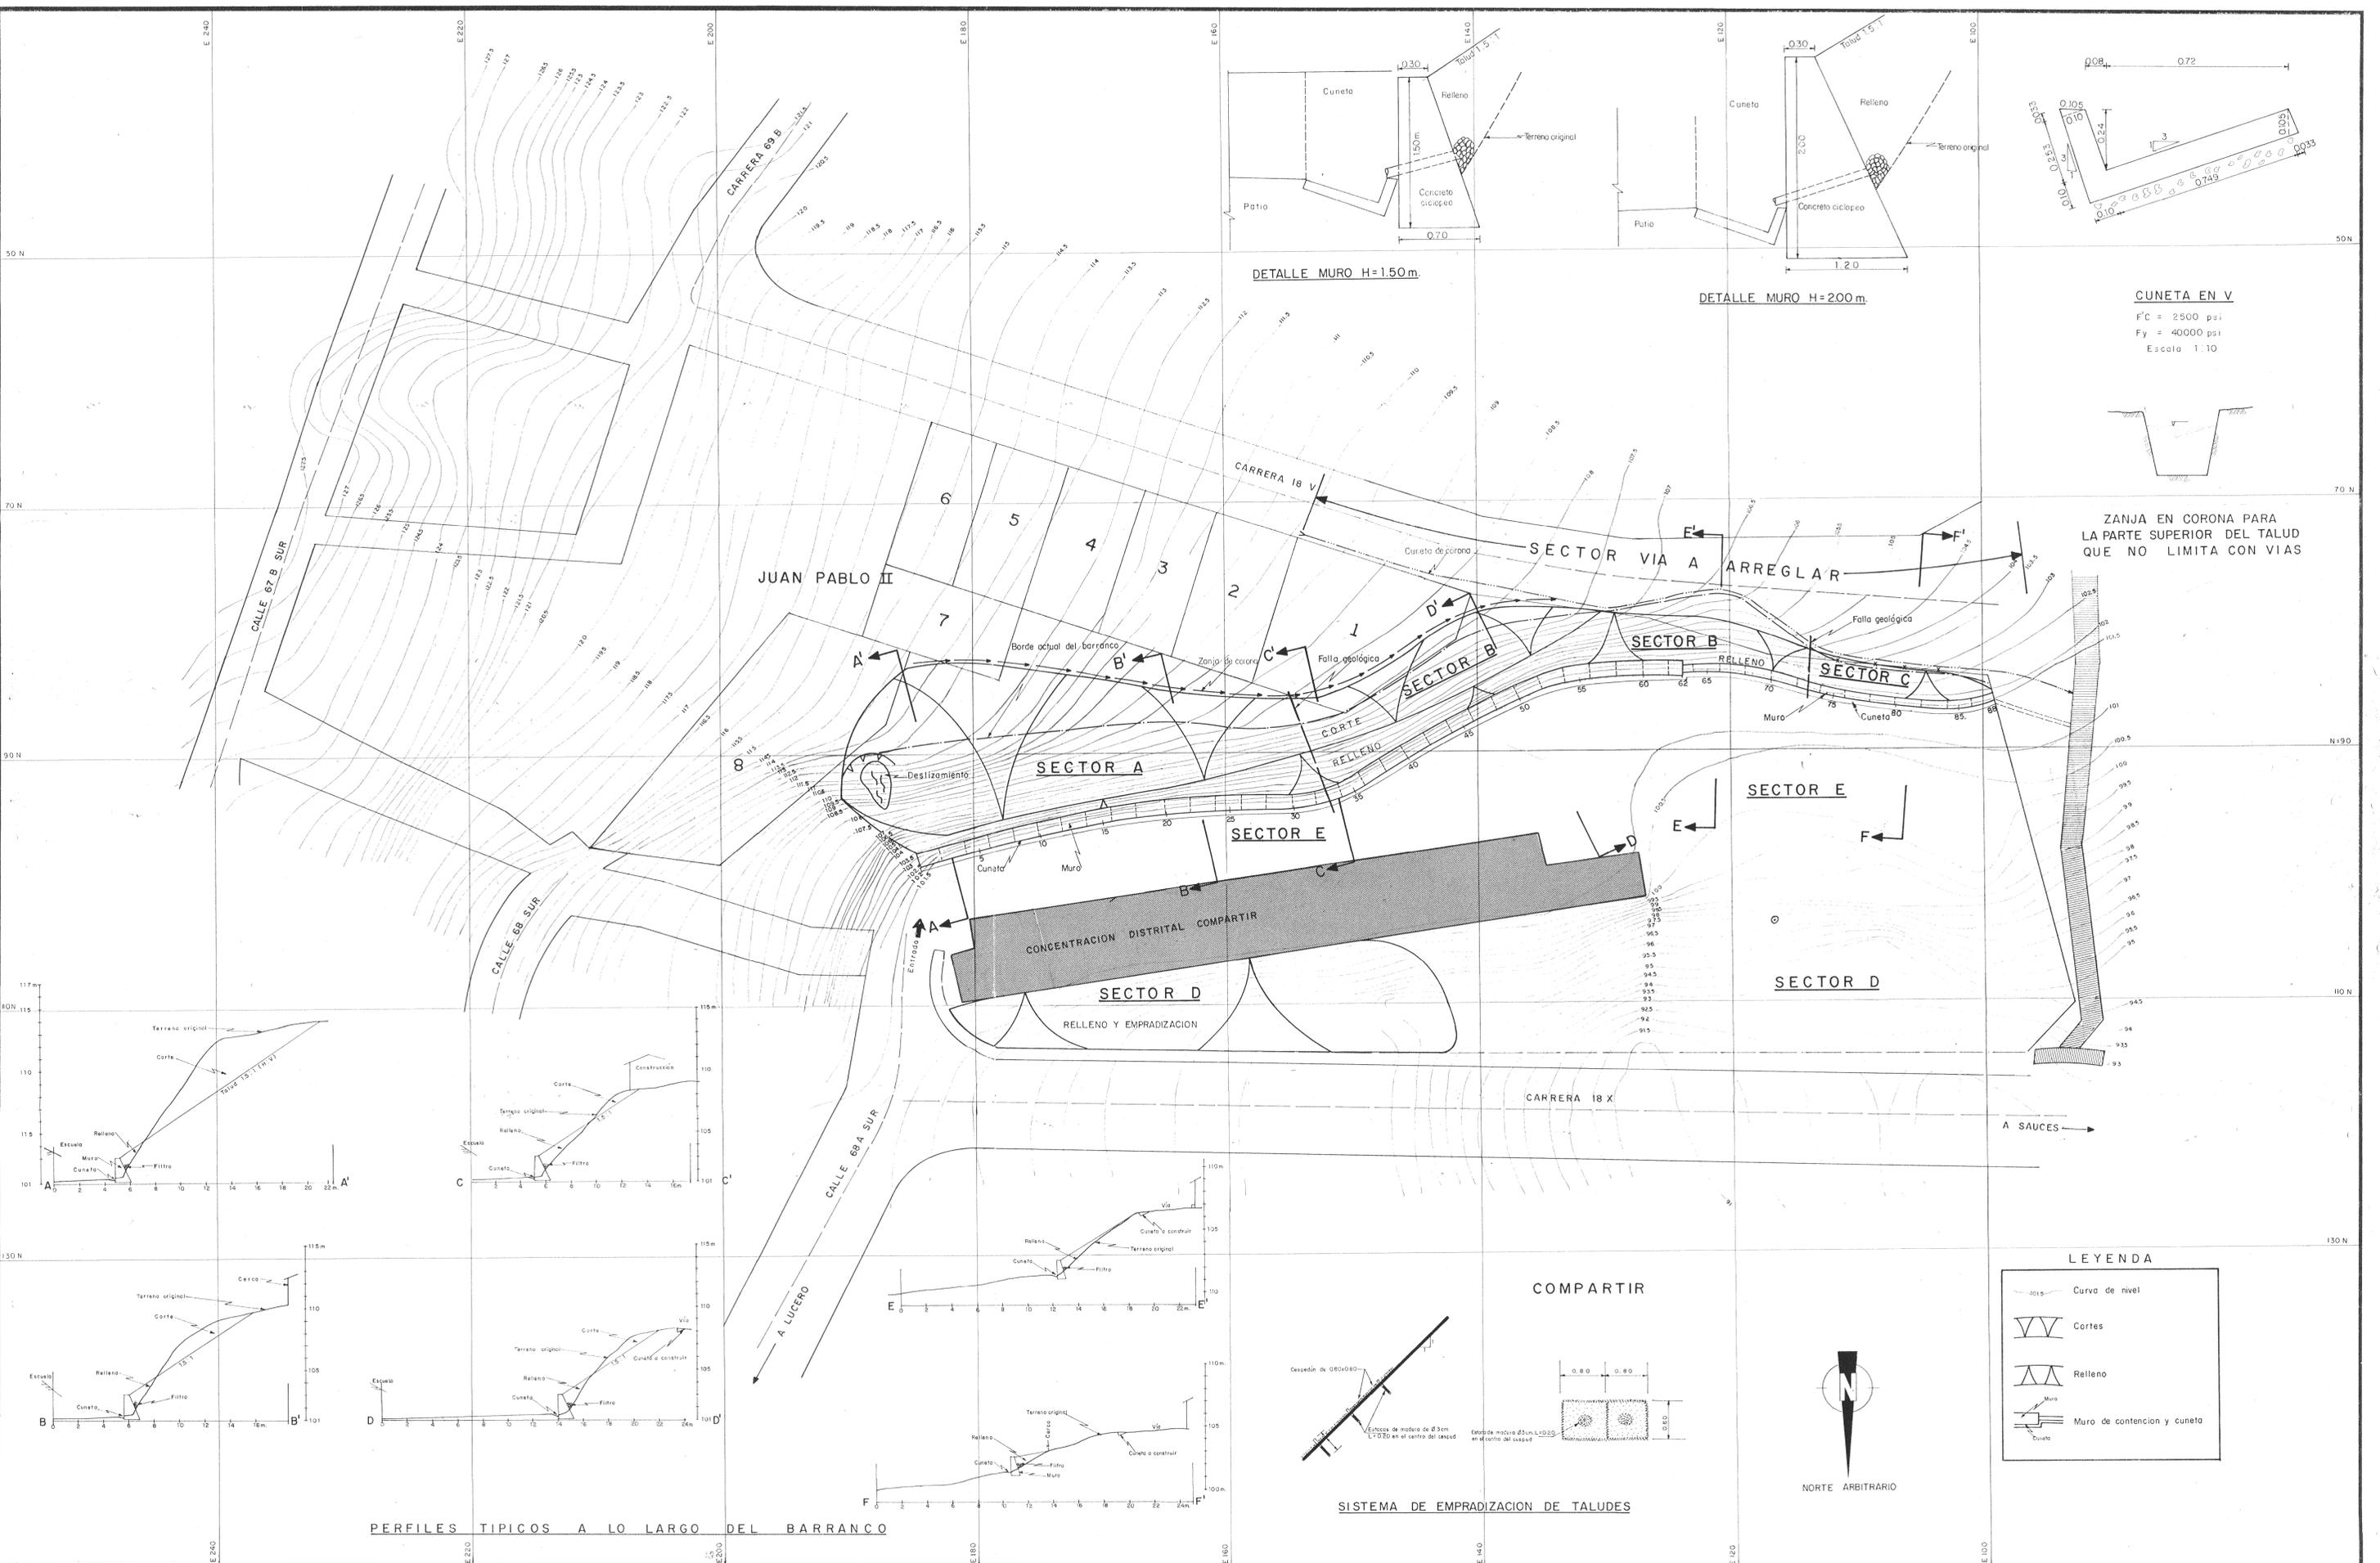
REVISION		DISTRITO ESPECIAL DE BOGOTÁ	Levantado:	Dibujó:	Revisó:
SECRETARIA DE OBRAS		PUBLICAS	AREA:	Plano N° 2	Fecha: JULIO DE 1989
PREPARADO		PROINAGRO LTDA.	1 Ha 1400.73 M ²	DE 2	Escala: 1:200
APROBADO			1 Fg. 78 13	v ²	
FECHA

Los anteriores son sectores del barranco localizado arriba del patio de la escuela. Sin embargo, abajo del patio, contra la Carrera 18, existe otro talud, más angosto y menos alto (D), el cual presenta en algunos sectores problemas de erosión superficial en surcos, ocasionados por el agua lluvia que cae del tejado de la escuela. Este problema debe ser igualmente controlado desde ahora, pues en el futuro puede socavar el piso de la propia escuela y hacerla ceder. Entre el talud superior (A, B y C) y el talud inferior (D) se ubica un sector de topografía plana ocupado por el edificio de la escuela y por el patio (E). Vease la zonificación en el plano número 2.

El muro de contención estará localizado a lo largo del pie del talud posterior de la escuela, según aparece indicado en el plano N° 2.

La ubicación del muro a lo largo del talud se presenta en el plano 2, junto con los cortes transversales AA', BB', CC', DD', EE' y FF'. Los cálculos estructurales y de los factores de seguridad aparecen en el anexo N° 1.
