INFORME GEOLOGICO DE ESTABILIDAD - PROYECTO URBANISTICO
PROVIDENCIA ALTA

LFO-4972

CORPORACION SAN ISIDRO

SANTAFE DE BOGOTA, 21 DE SEPTIEMBRE DE 1993

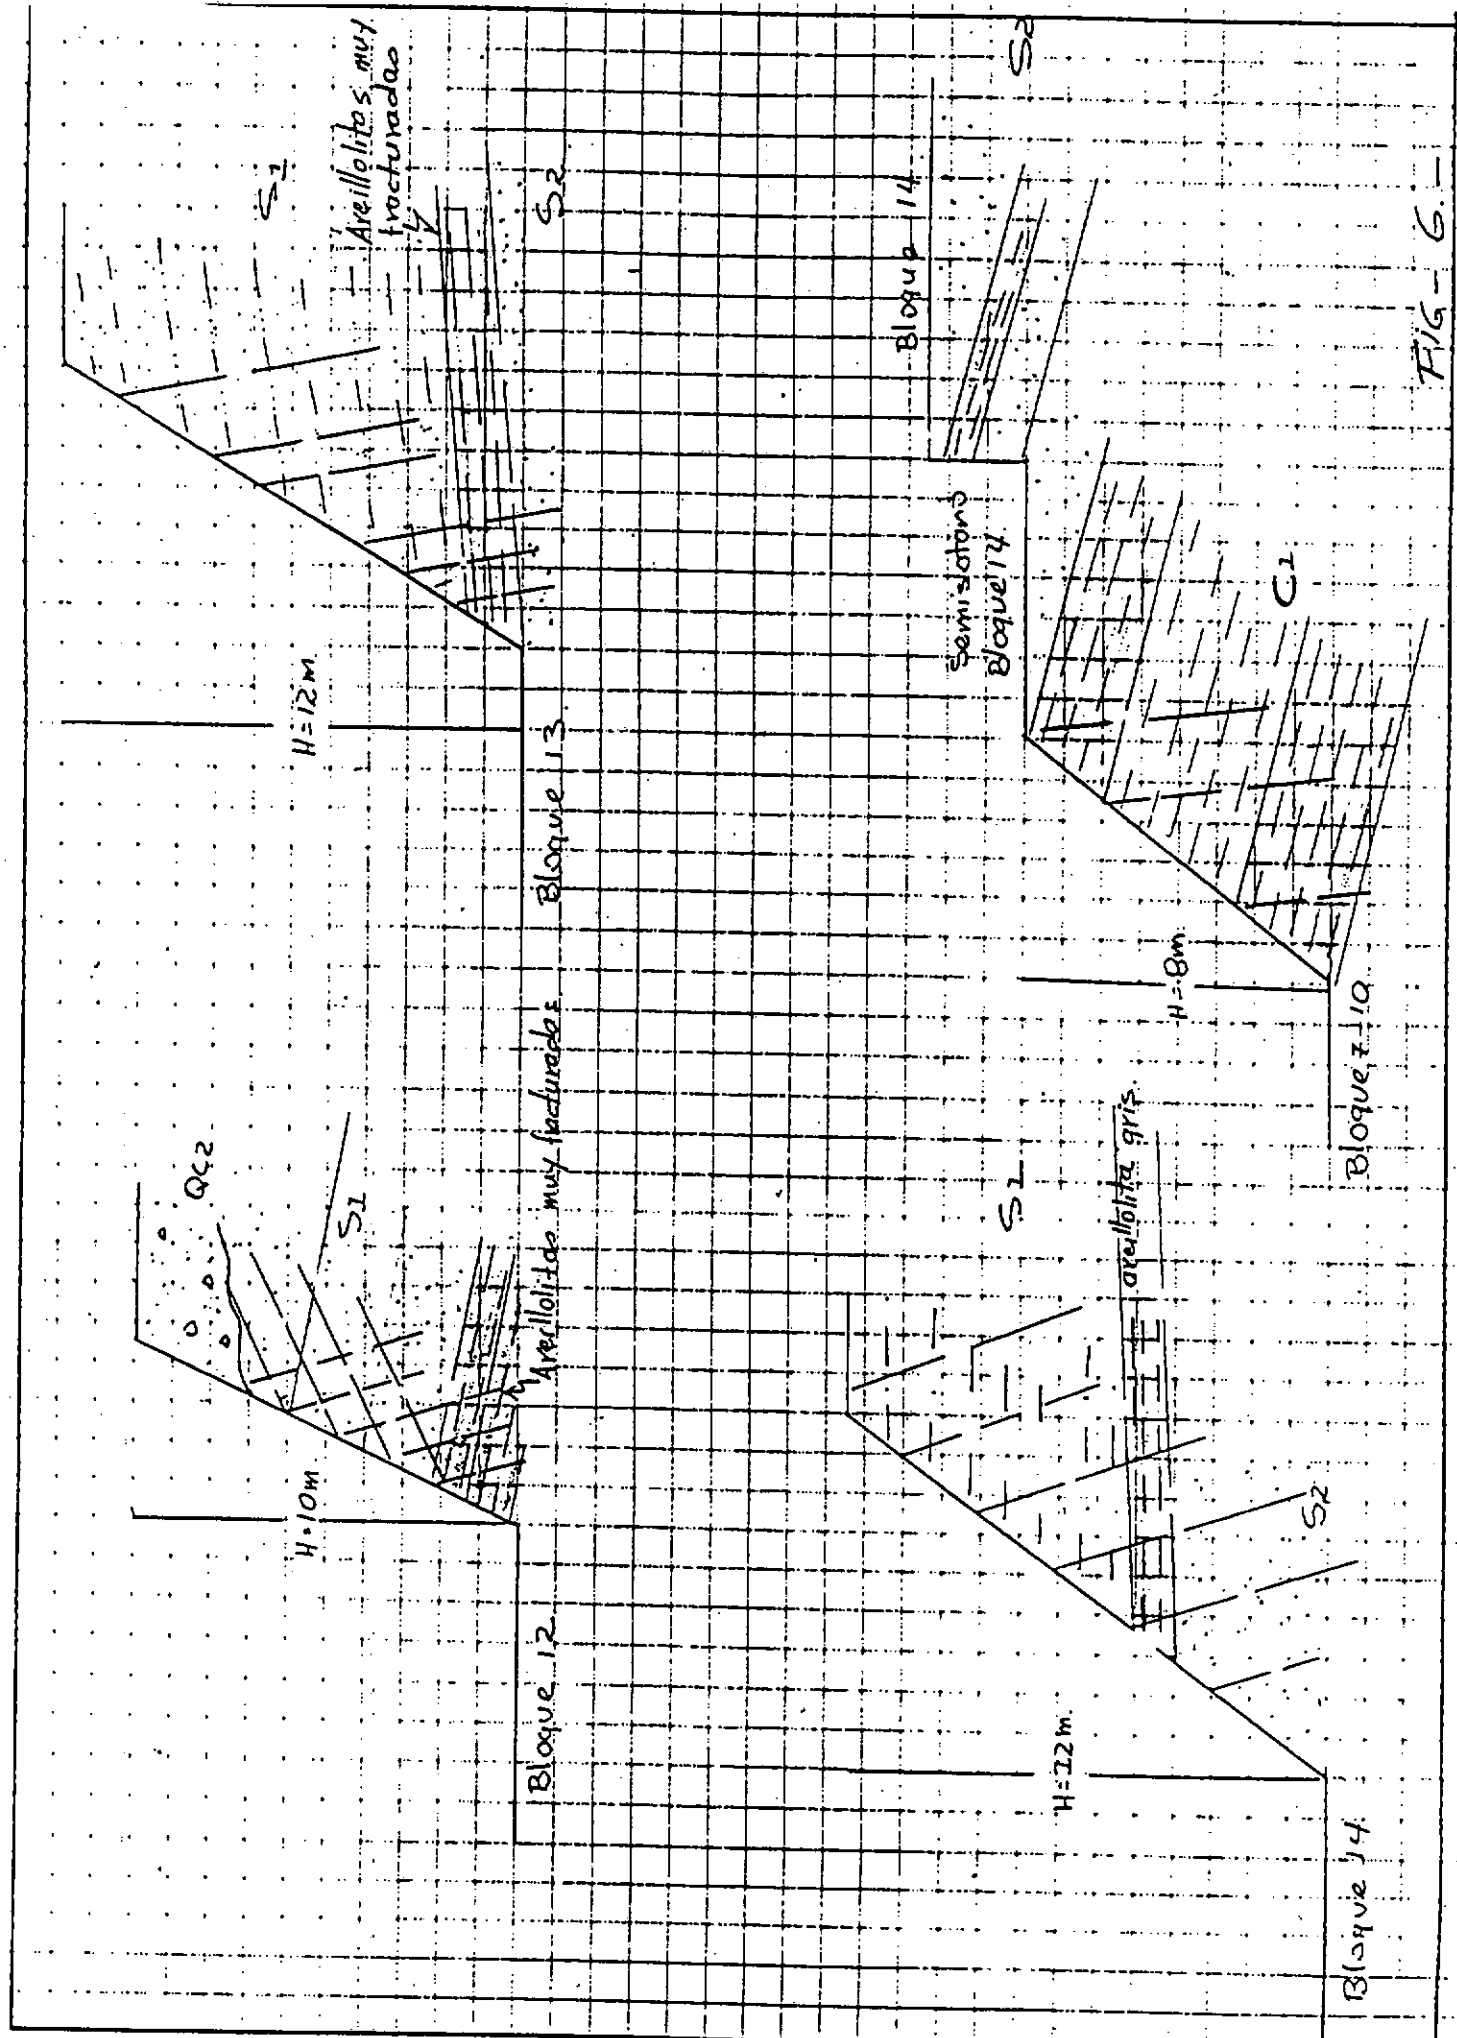
FIG - 6 -

El sistema E1 corresponde a los planos de estratificación. (N 70 E-W con una inclinación de 10 a 25° hacia el NW, condición favorable a la estabilidad. La figura No. 6 presenta la disposición de estas discontinuidades en los cortes proyectados.

Talud Norté Contiguo al bloque 12.- Orientación N 75W, H = 10 m. Se desarrolla sobre el nivel de limos arcillosos color marrón (margen izquierdo) y sobre un nivel de arcillolitas muy fracturadas en la base, cubiertas por areniscas arcillosas de características masivas, sobre la margen derecha del talud.

Los sistemas de discontinuidades presentan la siguiente relación con el talud de corte.

F1 - Paralelo al corte

F2 - Parcialmente desfavorable

F3 - F4 Normales al talud.

E1 - Disposición favorable.

La disposición de los materiales en el talud corresponde a un nivel de areniscas arcillosas masivas en la parte media y superior del talud y en nivel de arcillolita muy fracturadas en la base, que requieren una protección para evitar su erosión que pueden causar un desprendimiento del talud superior.

Se identifica un sistema de discontinuidades con una inclinación parcialmente desfavorable, que definen con los otros planos de diaclasas pequeñas cuñas que se pueden desprender a mediano y largo plazo.

discontinuidades parcialmente desfavorables, estos se deben tender a un ángulo no mayor de 55°, labores que se pueden realizar con excavación manual.

Para estos taludes (contiguos a los bloques 12 y 13), donde se exponen en la base niveles arcillosos muy fracturados, se requiere la protección y confinamiento de estos niveles arcillosos, mediante la construcción un muro de contención en concreto.
