**INSTITUTO DE INVESTIGACIONES EN GEOCIENCIAS,
MINERIA Y QUIMICA
INGEOMINAS**

**ESTUDIO GEOTECNICO BARRIO JERUSALEN
SECTOR CHAPARRAL
FASE II**

CONVENIO INTERADMINISTRATIVO No. 017 DE DICIEMBRE DE 1993

Santafé de Bogotá D.C., Abril 1996

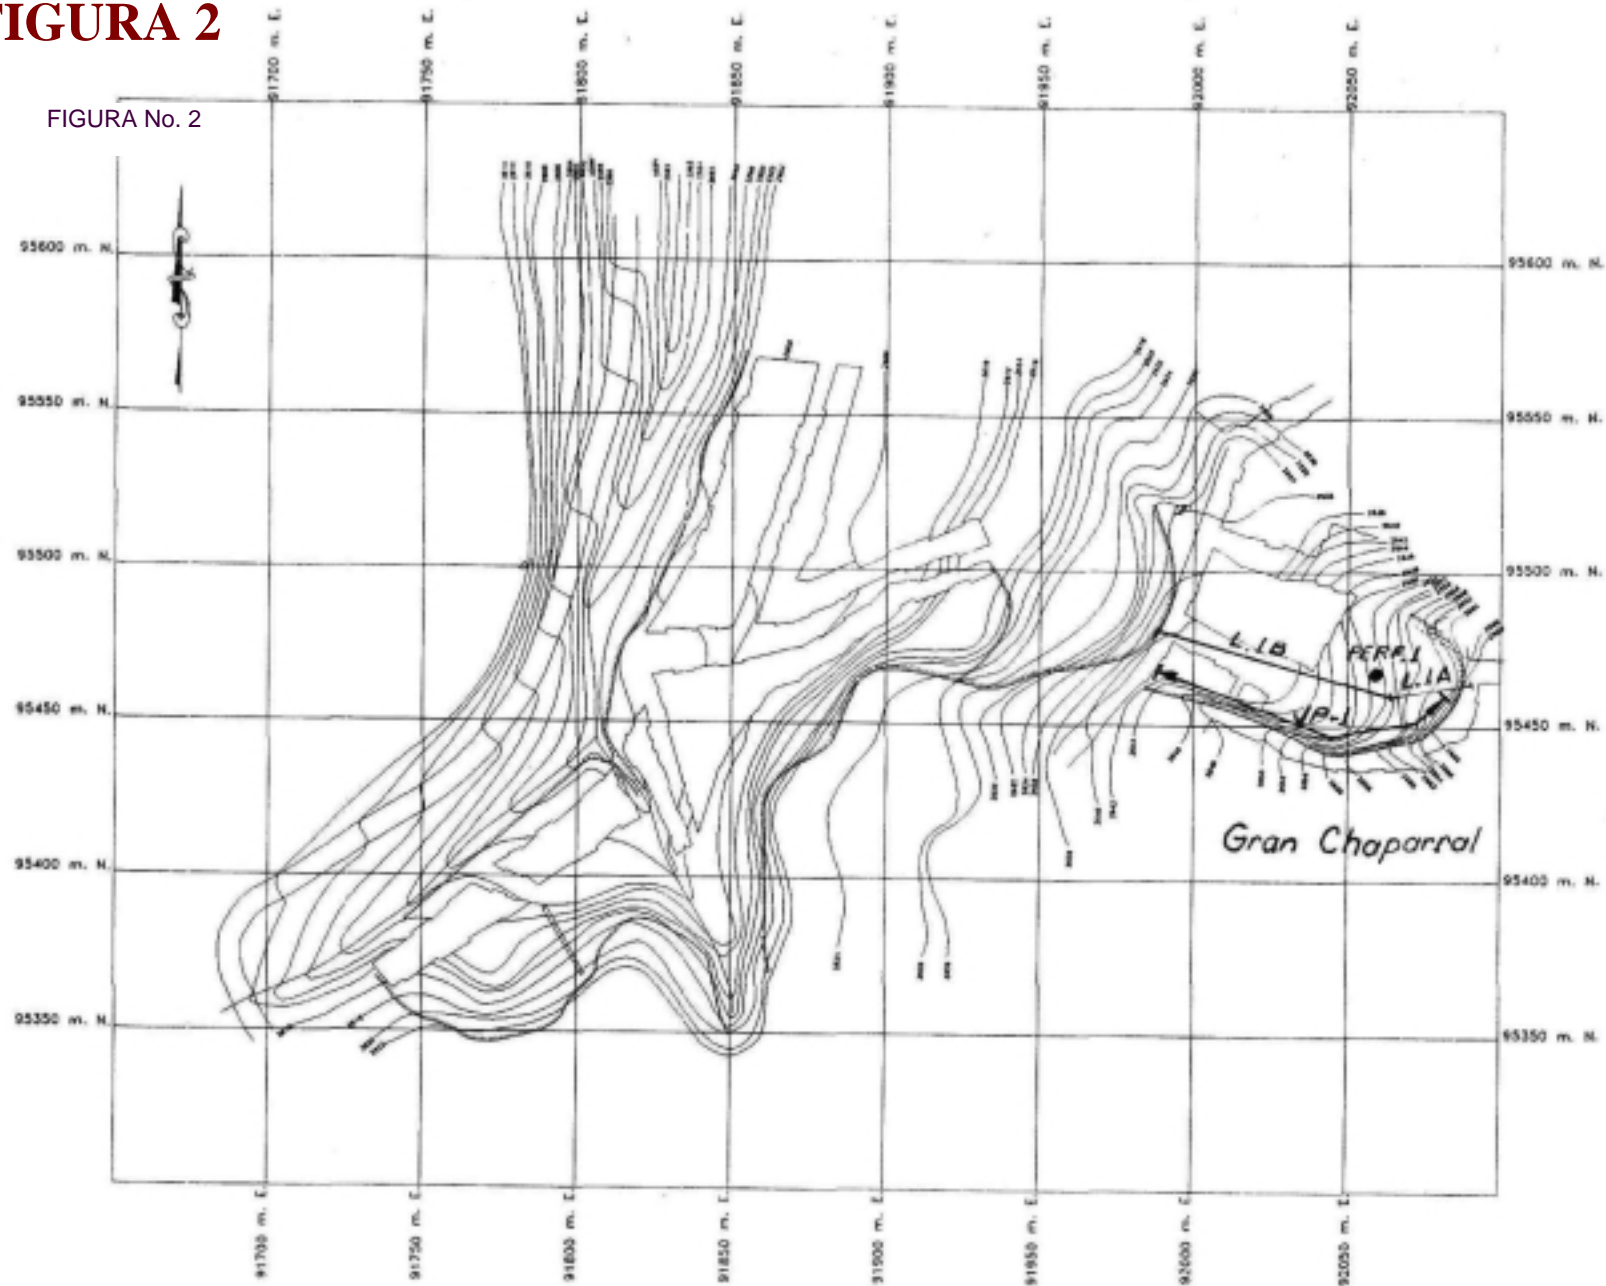
FIGURA No. 2

La exploración del subsuelo involucró: el levantamiento detallado de los afloramientos rocosos, la realización de una línea de prospección geofísica, y exploración directa mediante trincheras y sondeos con equipos mecánicos. La **Figura 2** muestra la localización de las estaciones para toma

Se aprovecharon los taludes pseudoverticales, sobre los cuales se levantaron columnas estratigráficas detalladas, identificando tipo, espesores y condición local de la roca (**Figura 2**).

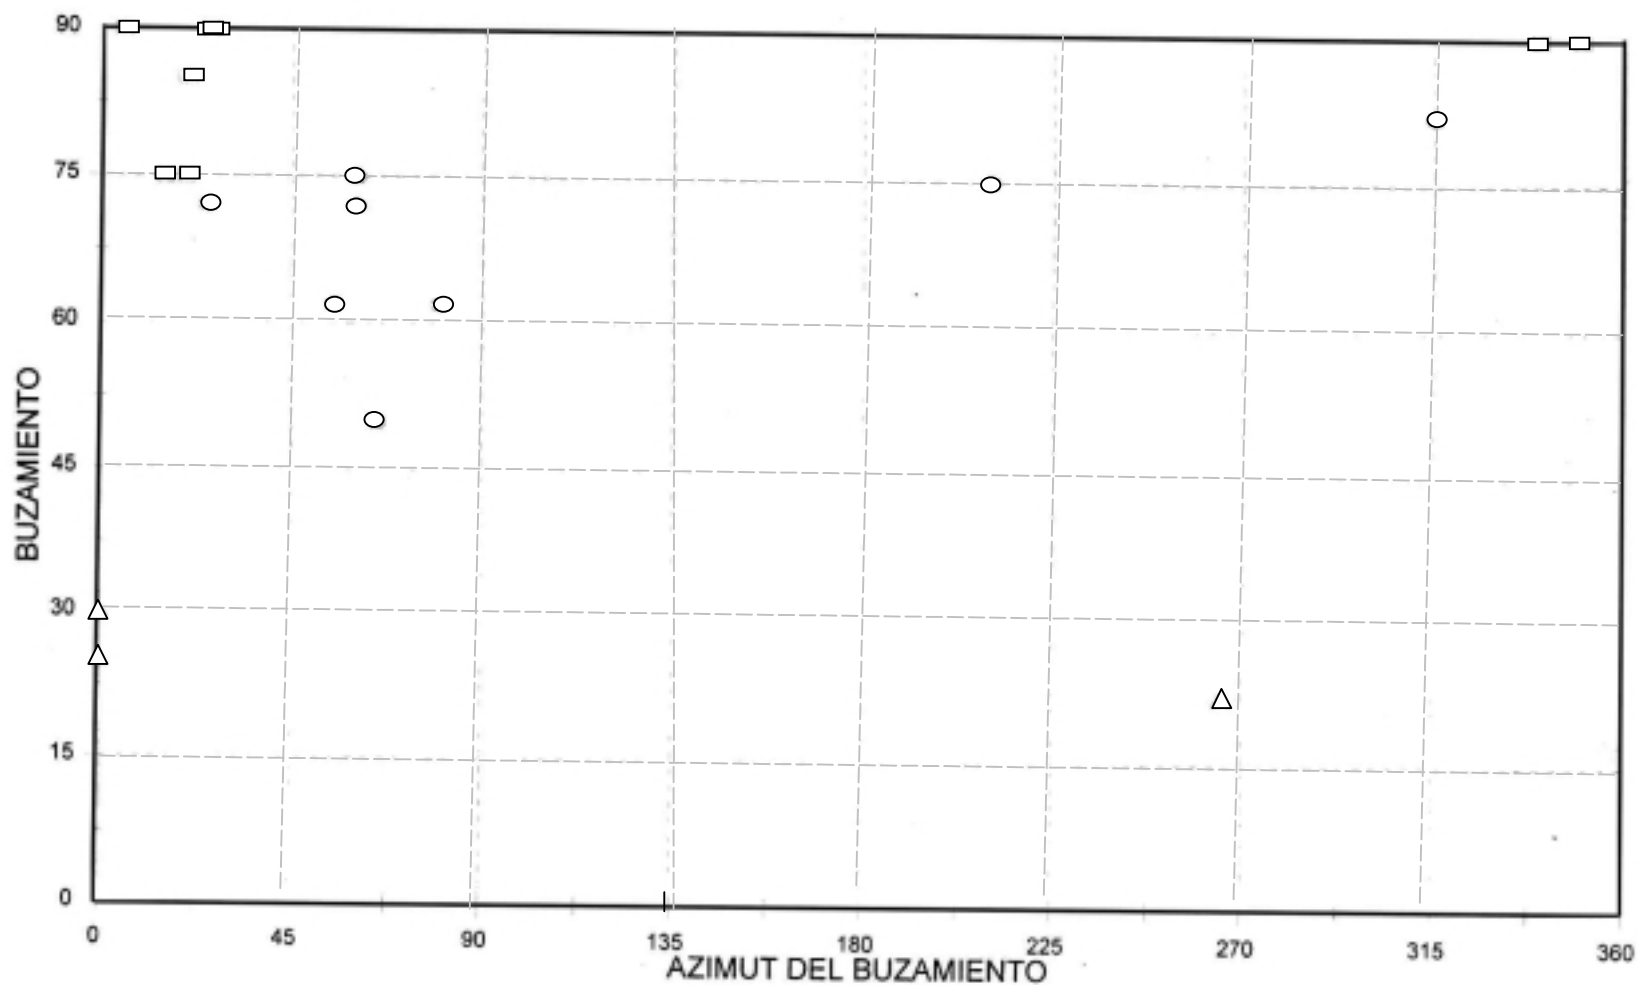
FIGURA 3

Estratificación	N-S / 26 W
Diaclasa principal	N70W / 82 N N75E / 90
Diaclasa secundaria	N30W / 65N N45E / 82NW N60W / 75 S

LEVANTAMIENTO DE MACIZOS ROCOSOS GRAN CHAPARRAL

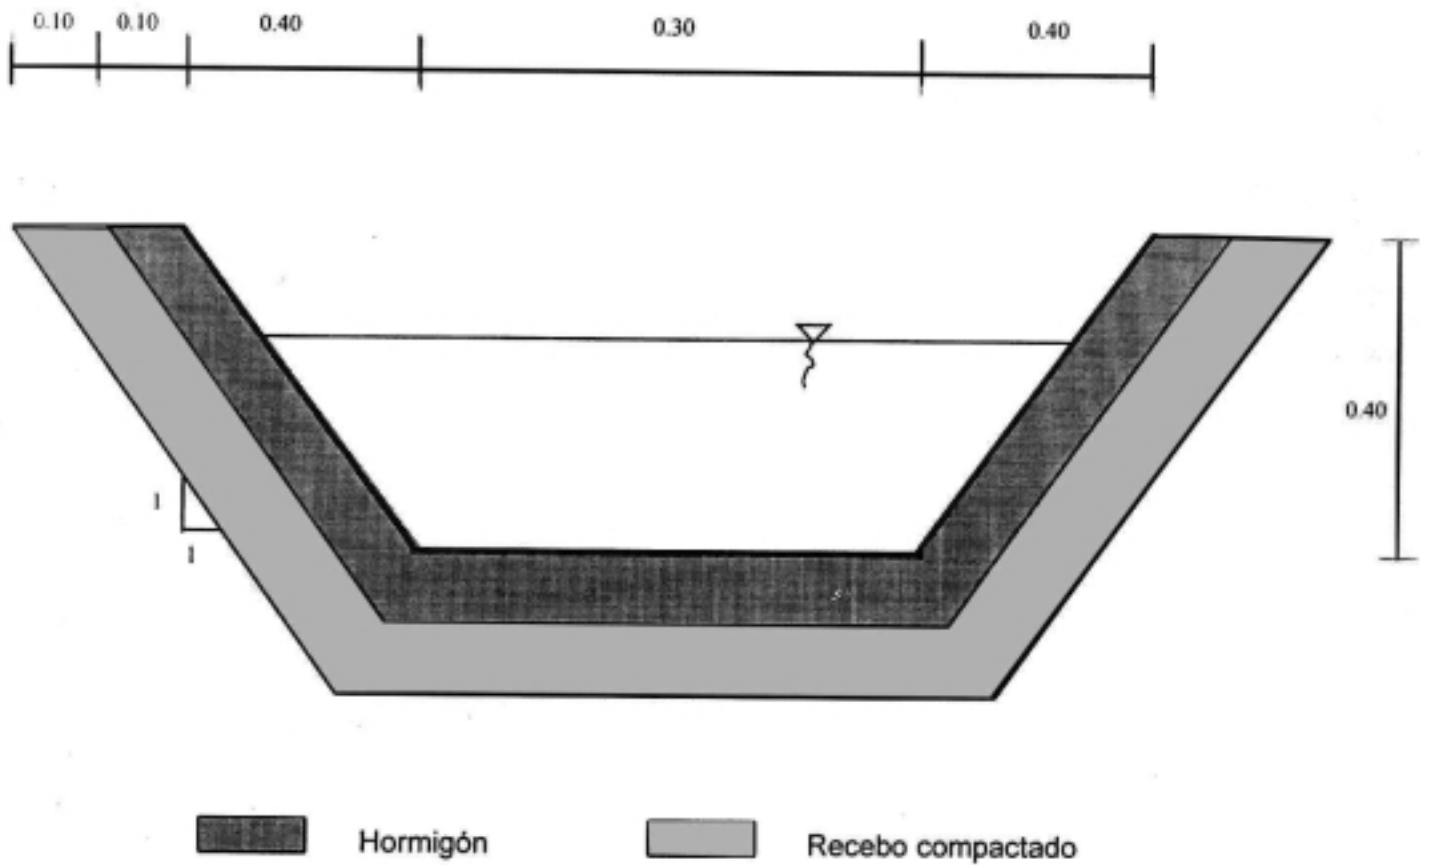
FIGURA No.6

DISEÑO SECCION TRAPEZOIDAL DE LA CUNETETA

Para el manejo de las aguas de escorrentía superficial se deberán construir cunetas o zanjas de coronación al rededor del talud. Las aguas de infiltración se captarán mediante un sistema de subdrenaje con filtros en espina de pescado en el cuerpo del material fallado y, un subdren en la base del muro en gaviones. El agua captada se conducirá al sistema de drenaje natural del área.

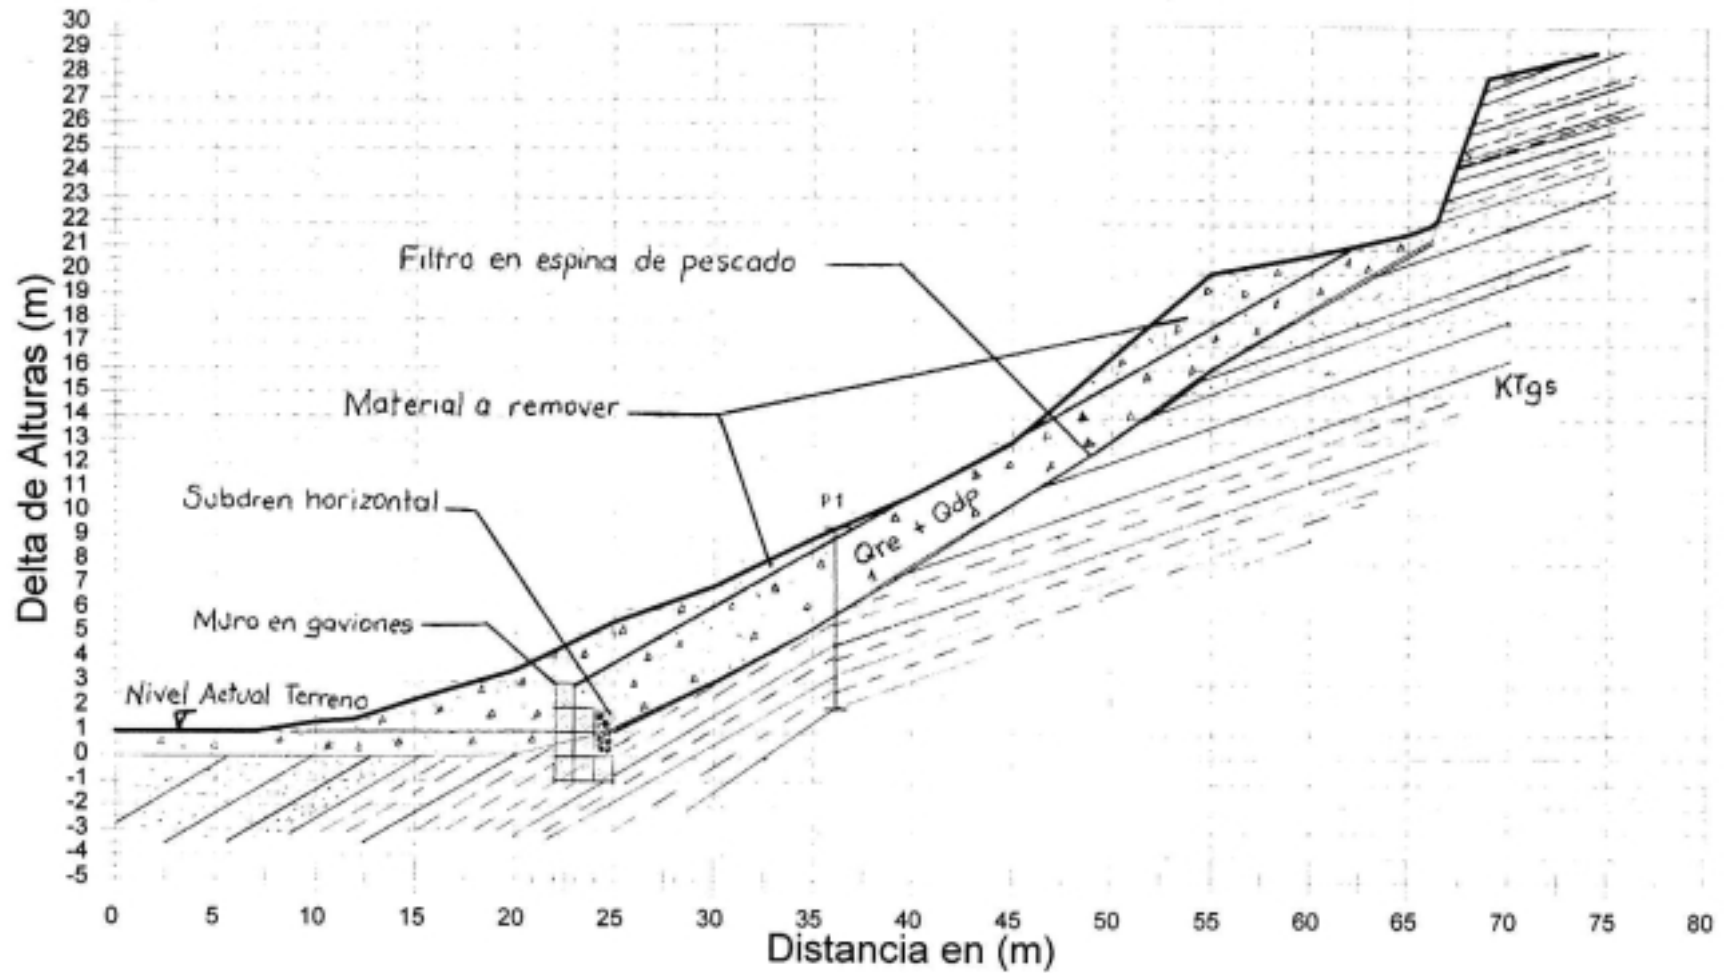
FIGURA 7

La condición natural de inestabilidad de estos materiales, de composición heterogénea, hace que éstos sean tratados técnicamente para mejorar su estabilidad, o en lo posible deben ser retirados parcial o totalmente para evitar falla de estos depósitos.

Sector Gran Chaparral
Sección Longitudinal
Medidas Correctivas

Residuos de excavación y depósitos de ladera.

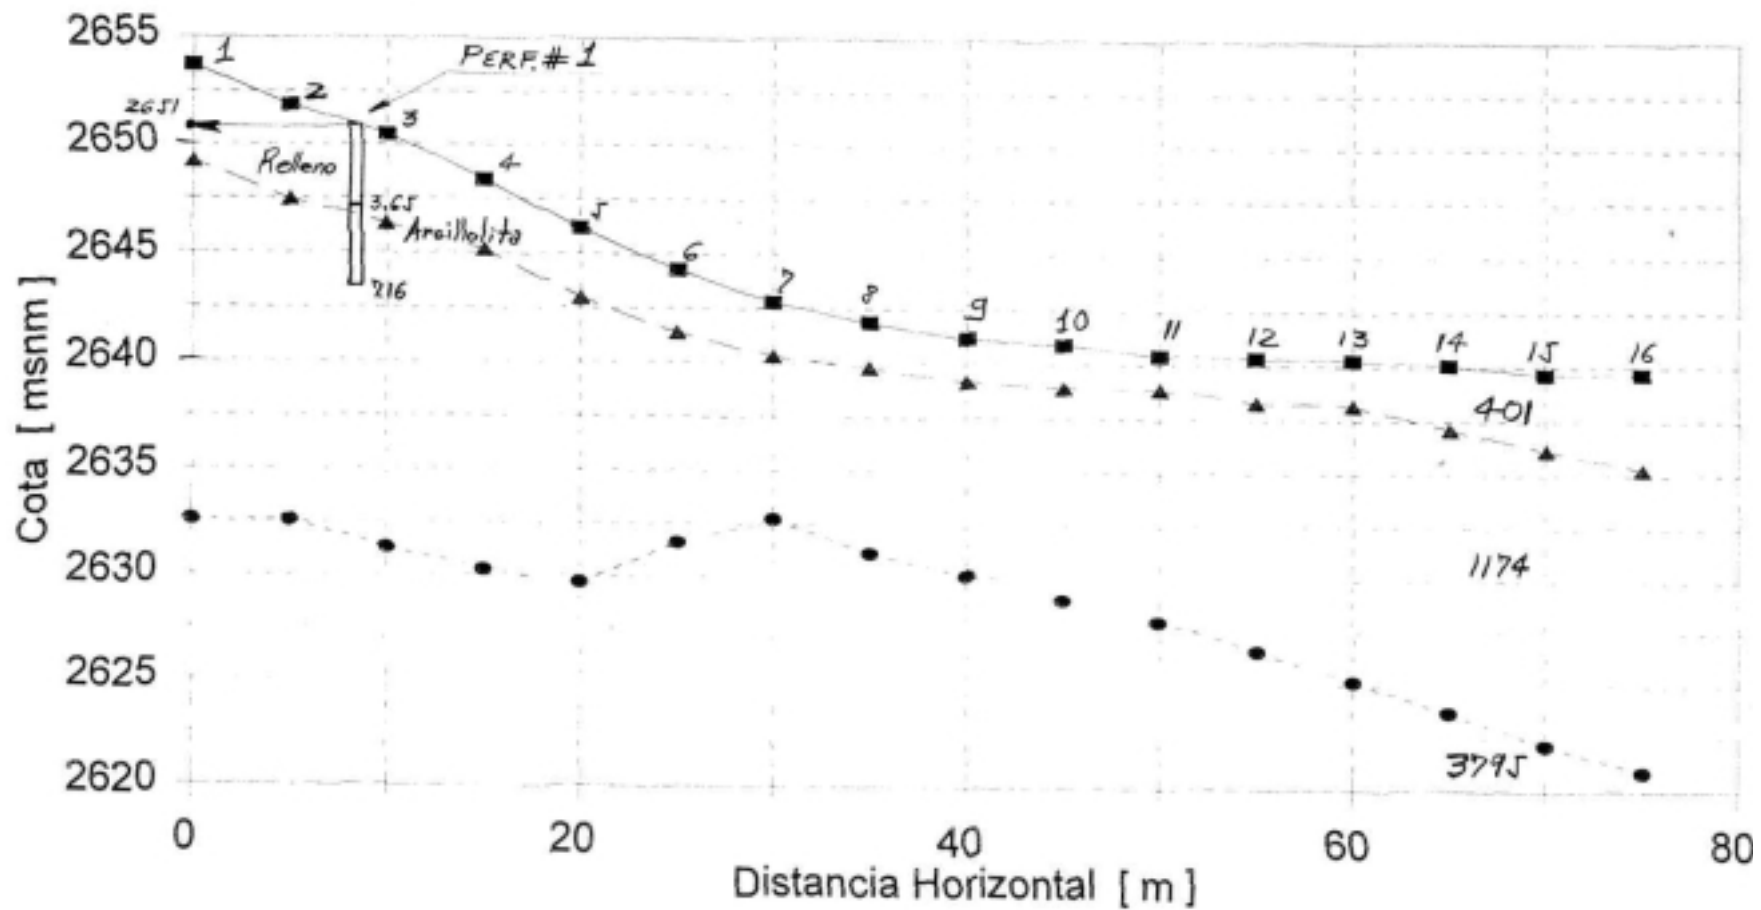
CHAPARRAL
GEOFISICA - LINEA 1B

Se realizó una línea de prospección geofísica, que permitió definir la geometría del depósito inconsolidado reciente localizado en la **Figura 2**, donde se presenta la ubicación de las líneas de prospección. Los perfiles geofísicos se encuentran en el Anexo de este documento.
