ANEXO 1
CARTERAS

TOPOGRAFIA

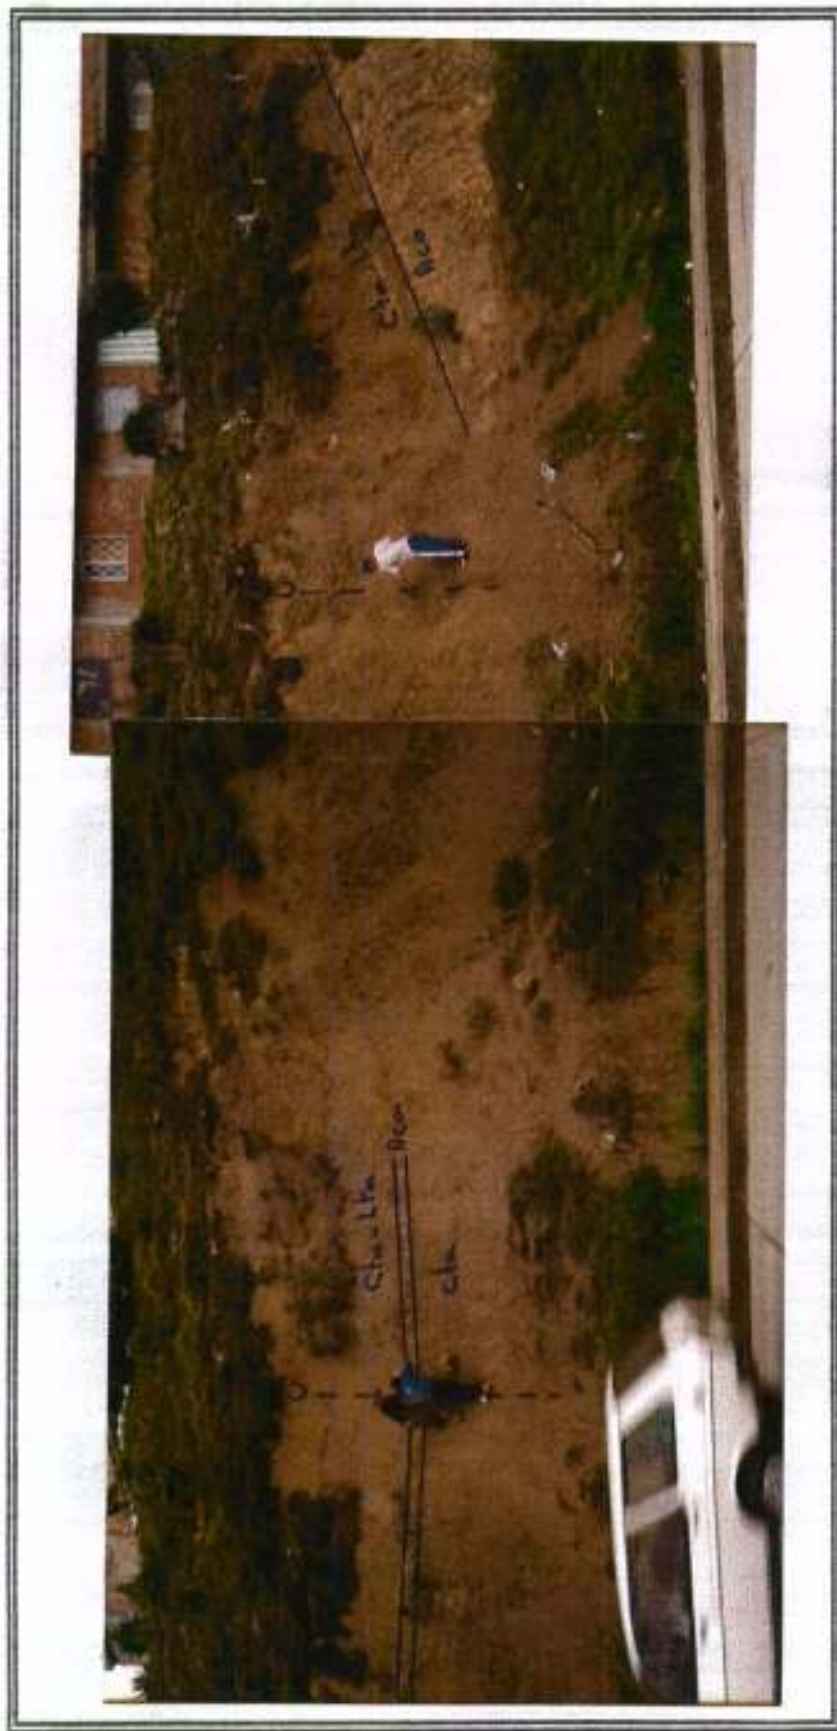
FOTO 1. Talud N°1. Bancos de arenisca mayores que 1 m en la base del talud y hacia el lado derecho de la foto; hacia la parte central de ésta predominan las limolitas y arcillolitas con intercalación de delgadas capas de arenisca. Puede observarse la degradación del talud en la parte superior y un ligero cambio en la dirección de estratificación.

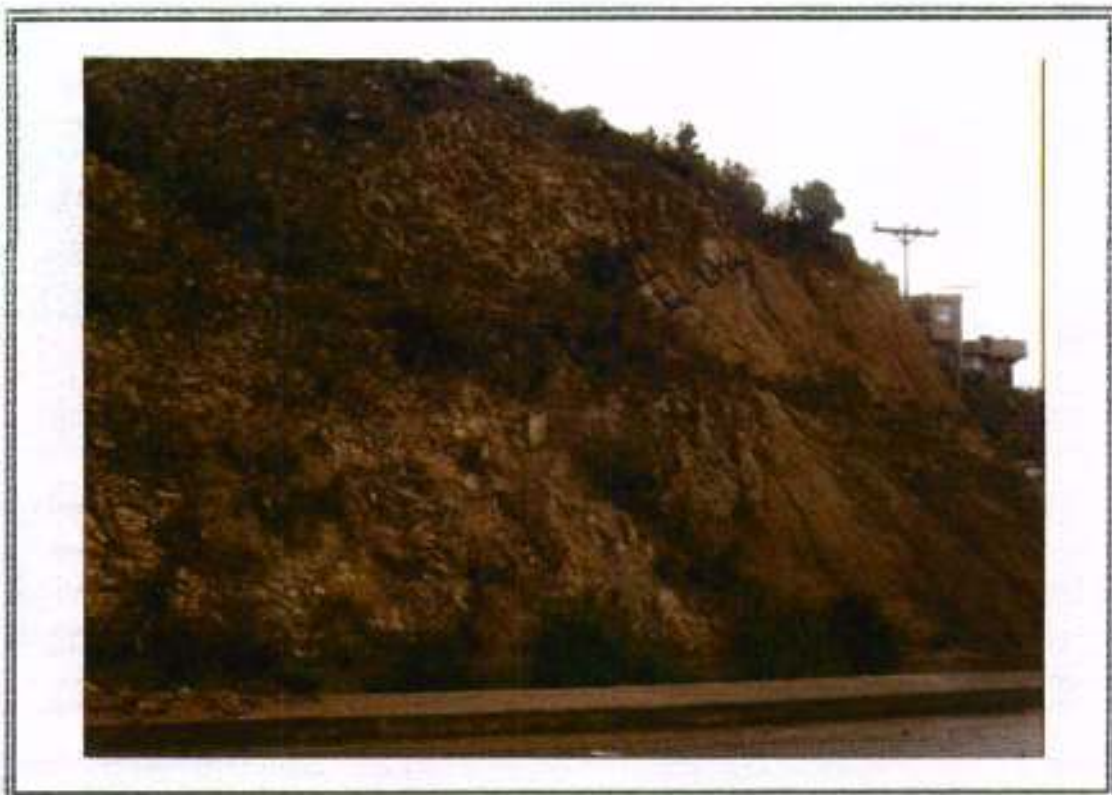
FOTO 2 Talud Nº1. Afloramiento de Areniscas altamente fracturadas en la parte superior de la secuencia. Hacia la base arcillolitas finamente laminadas.

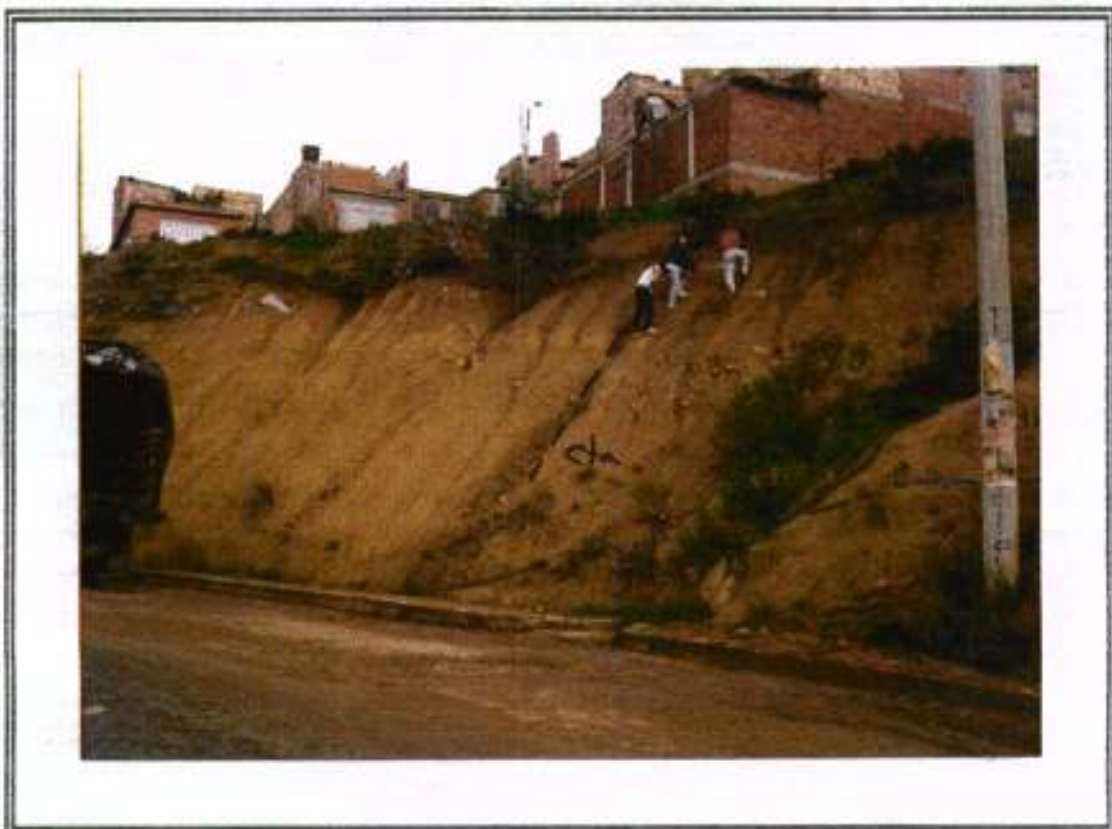
FOTO 3 Talud Nº1 Arcillolitas en la base de la secuencia y delgados estratos de areniscas altamente fracturados ; en la parte superior un suelo negro endurecido. Procesos de erosión

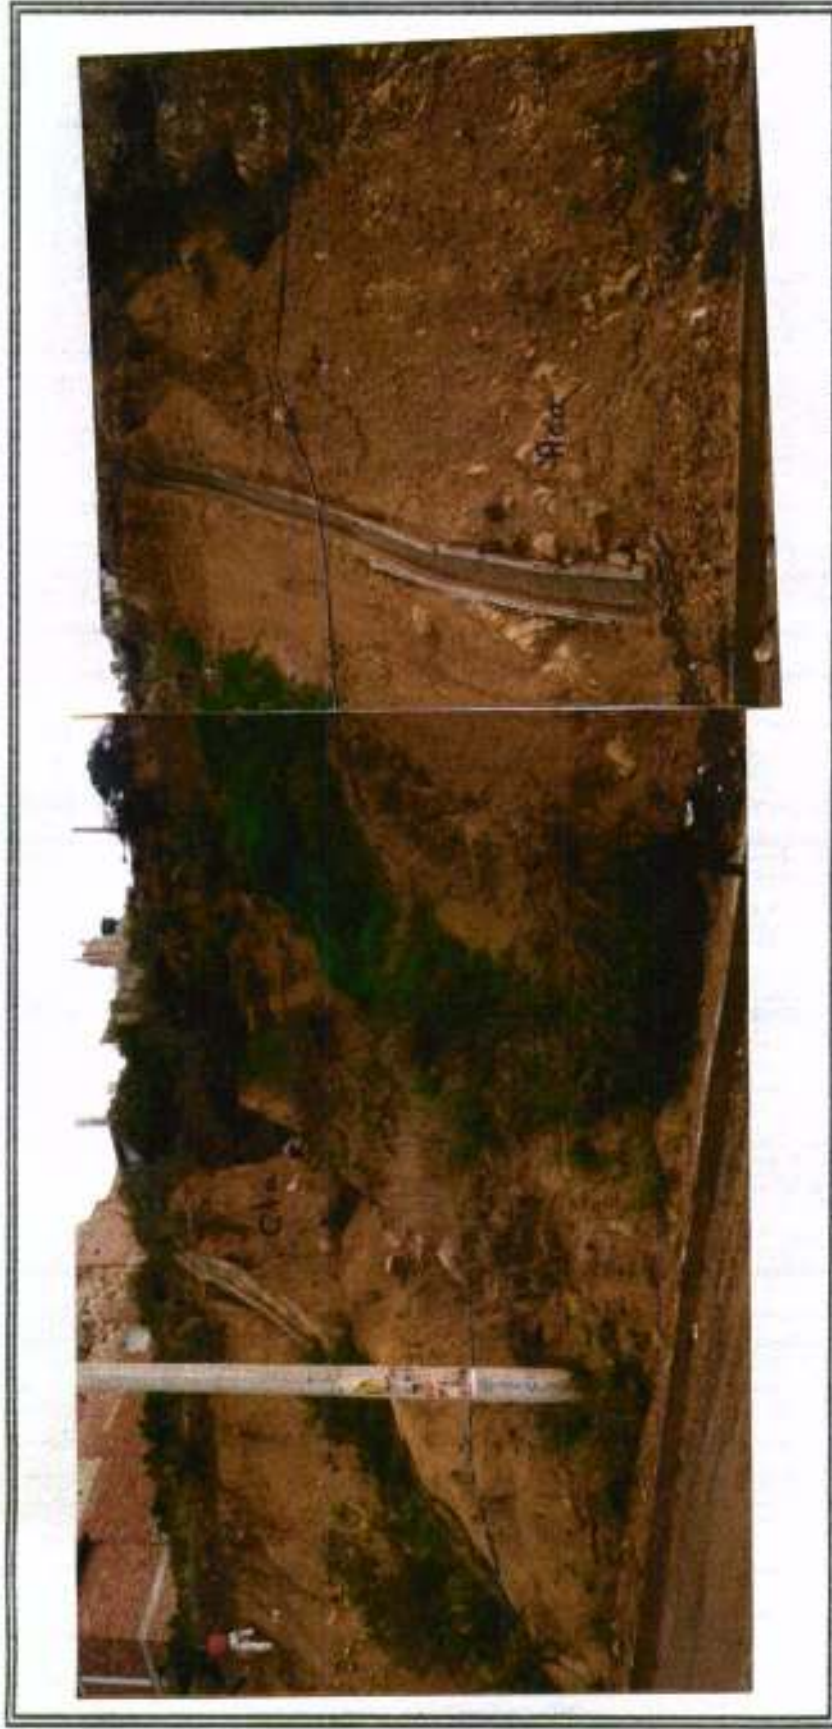
Las obras de control de las aguas de escorrentía existentes en la zona occidental del talud, como cunetas de coronación y de disipación, están siendo afectadas por erosión en forma de surcos en sus bases por lo que tienden a desestabilizarse. Las viviendas localizadas en la parte superior del talud no reportan daños en sus estructuras, ni problemas relacionados con las conducciones de aguas negras y limpias. No se observó durante el trabajo de campo afloramiento de agua en el talud y tampoco se reportó éste por parte de los habitantes de la zona.

FOTO 4 Talud N°.1 Procesos erosivos asociados al talud en la parte occidental de éste. Hay carcavamiento y erosión en la base de los canales de disipación.

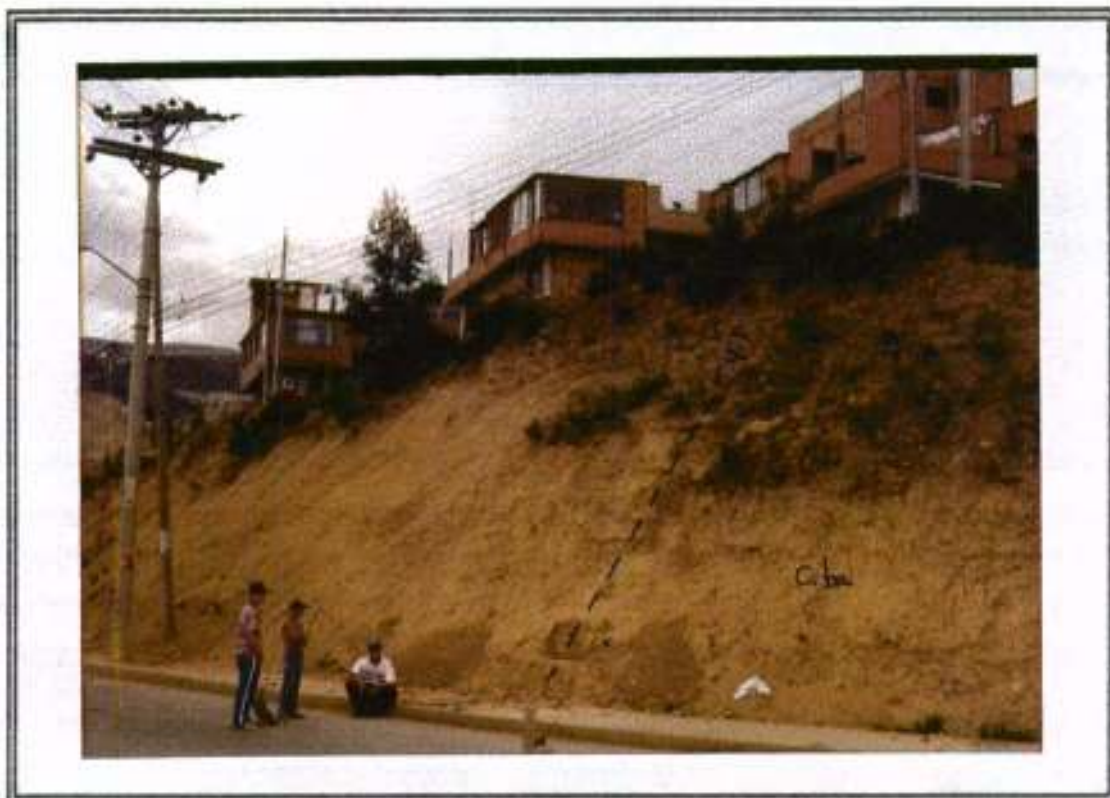
FOTO 7 Talud Nº 4 Afloramiento de Areniscas altamente fracturadas hacia la parte superior de la secuencia y arcillolitas en la base intercaladas con delgadas capas de areniscas.

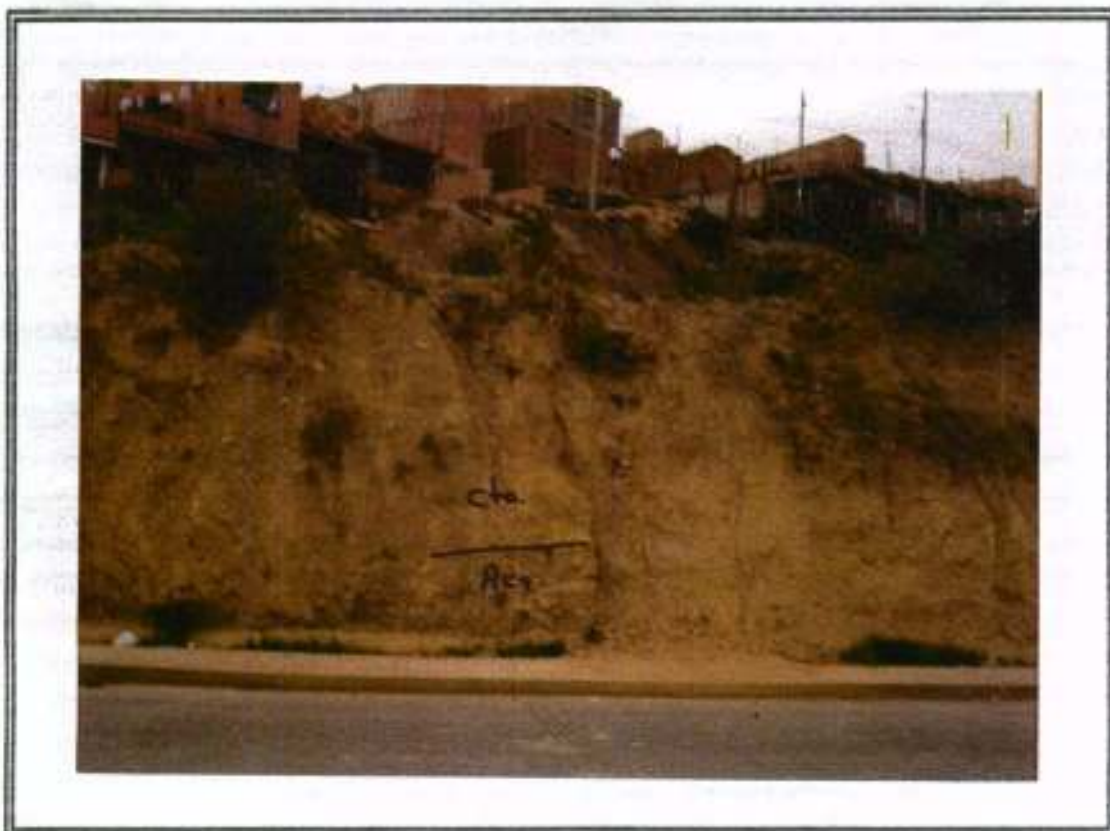
FOTO 8 Talud Nº.4 Afloramiento de areniscas hacia la base de la secuencia ; en la parte superior arcillolitas meteorizadas. Se observan cárcavas producidas por la ruptura de la tubería del

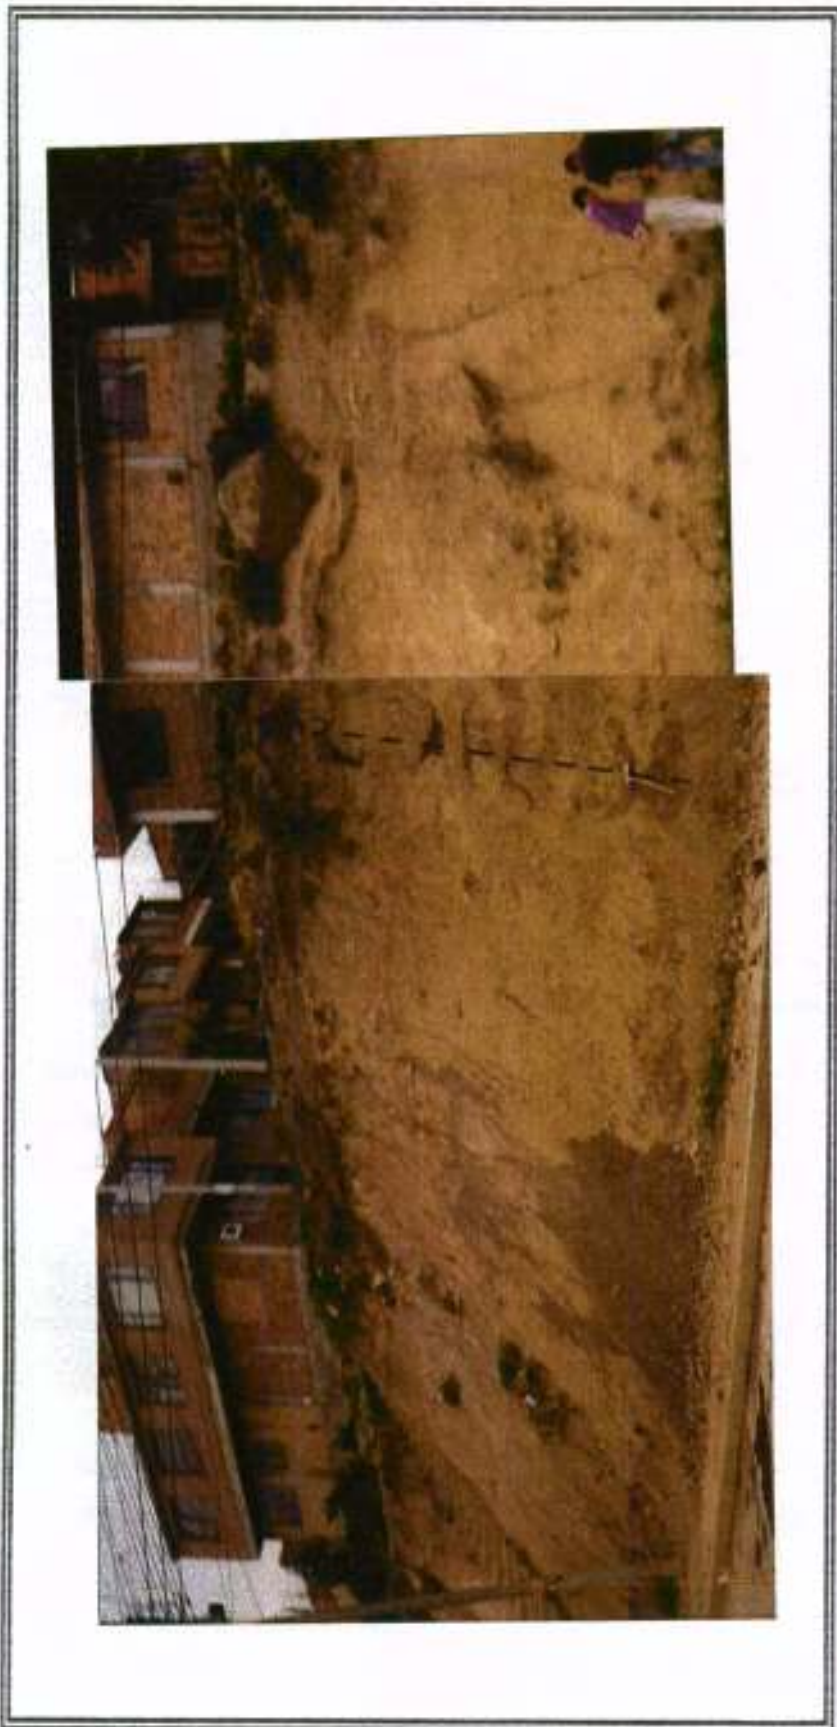
FOTO 9 Talud N°.4 Afloramiento de arcillolitas con delgadas capas de areniscas intercaladas. El plegamiento y fracturamiento alto en las areniscas ocasionan que no se observe la continuidad en los estratos.

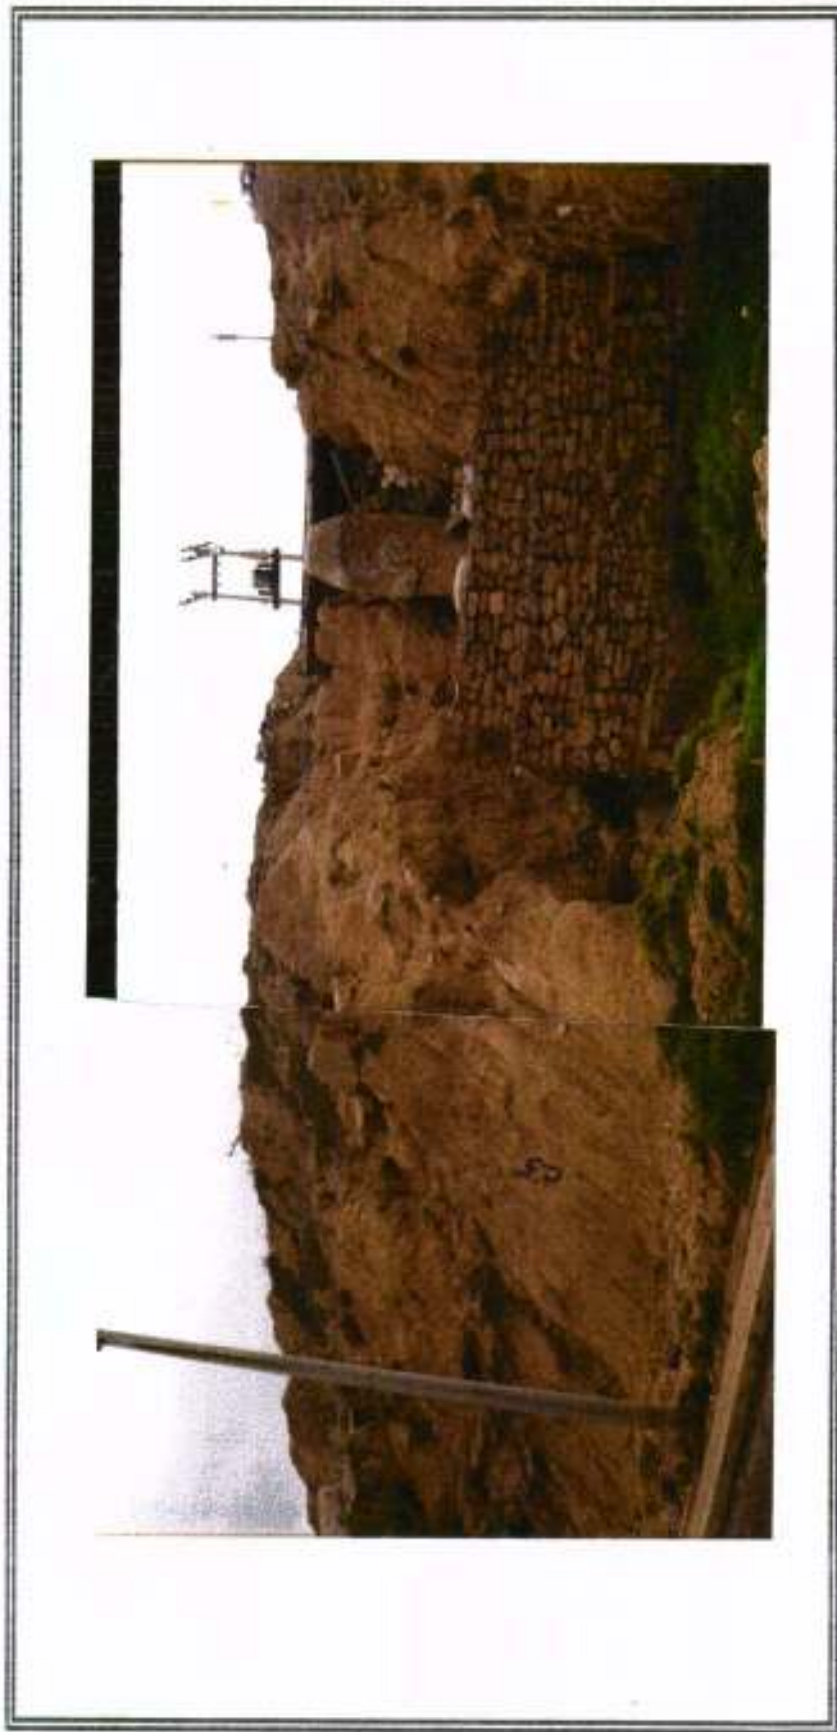
FOTO 10 Talud N°.5 Carcavamiento producido sobre una secuencia de arcillolitas meteorizadas y relleno de materiales.

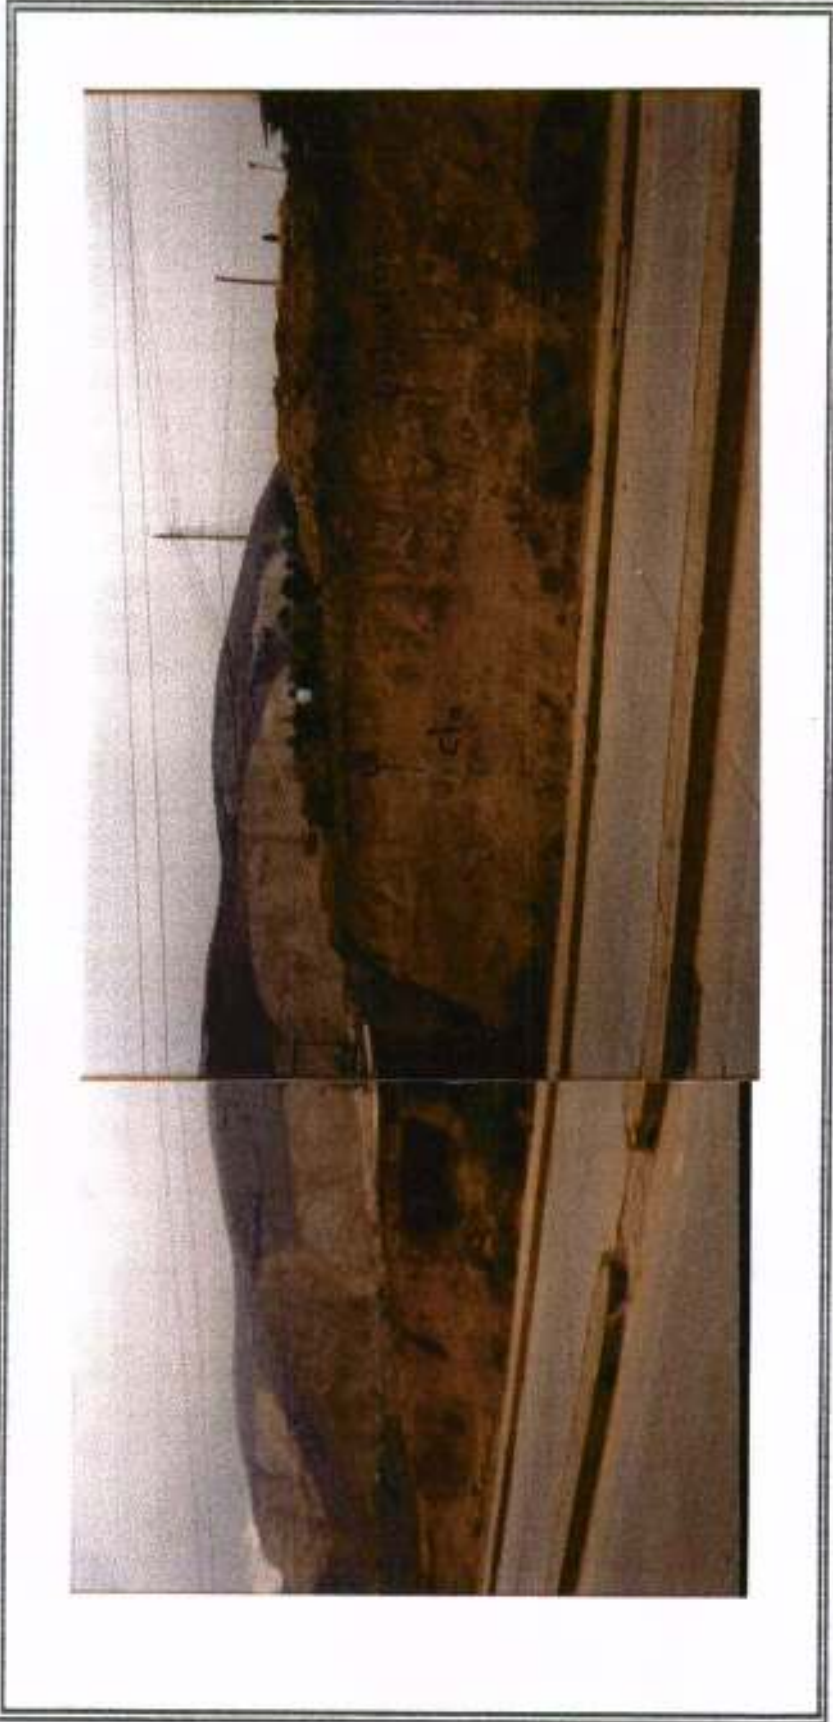
FOTO 11 Talud N°.6 Depósito coluvial con grandes bloques de arenisca hacia el lado derecho de la foto. Superyace una secuencia de arcillitas con intercalación de delgadas capas de arenisca. Se observa el carcavamiento producido a la altura de la caja del alcantarillado.

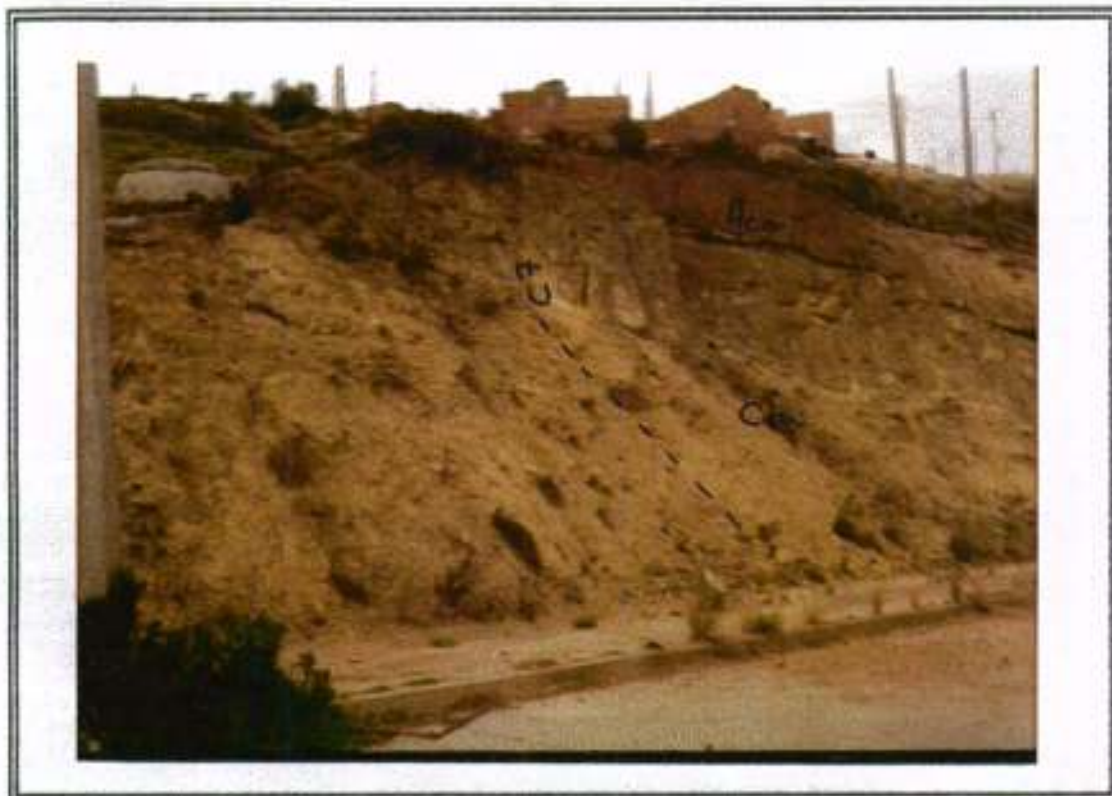
FOTO 12 Talud Nº 7 Afloramiento de gruesos bancos de Areniscas poco fracturadas ; hacia la base arcillolitas con bloques de areniscas

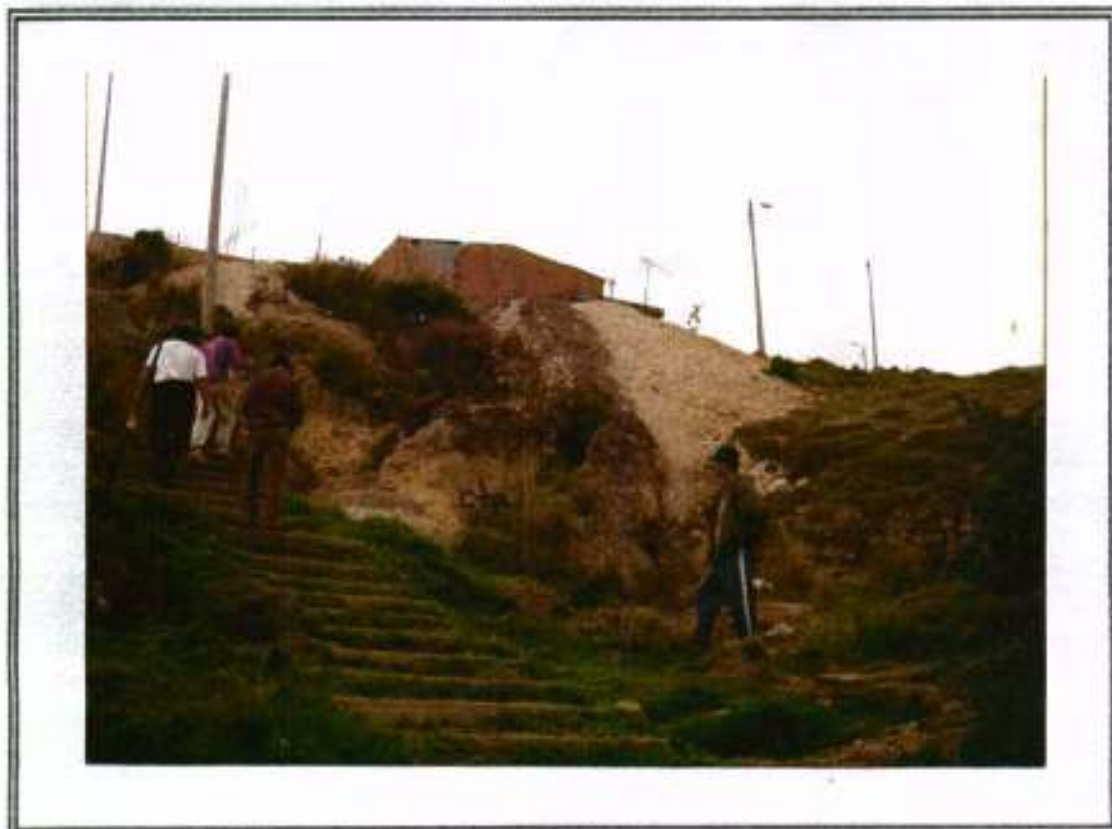
En el talud superior de la vía sólo se observan procesos de erosión superficial laminar y en surcos, pero a lo largo de la ladera actualmente se presenta un carcavamiento intenso relacionado con las obras de control de las aguas de escorrentía, las escaleras y los depósitos antrópicos ; este carcavamiento está desestabilizando las base de dichas obras y en general toda la ladera. Procesos de remoción en masa antiguos, aledaños al sector de las cárcavas, hacia el norte, fueron estabilizados por medio de muros en gaviones, ahora parcialmente cubiertos por materiales de desecho.

FOTO 13. Talud Nº.7 Procesos de carcavamiento en la parte superior de la vía ; afecta una secuencia de arcillolitas y depósitos antrópicos.

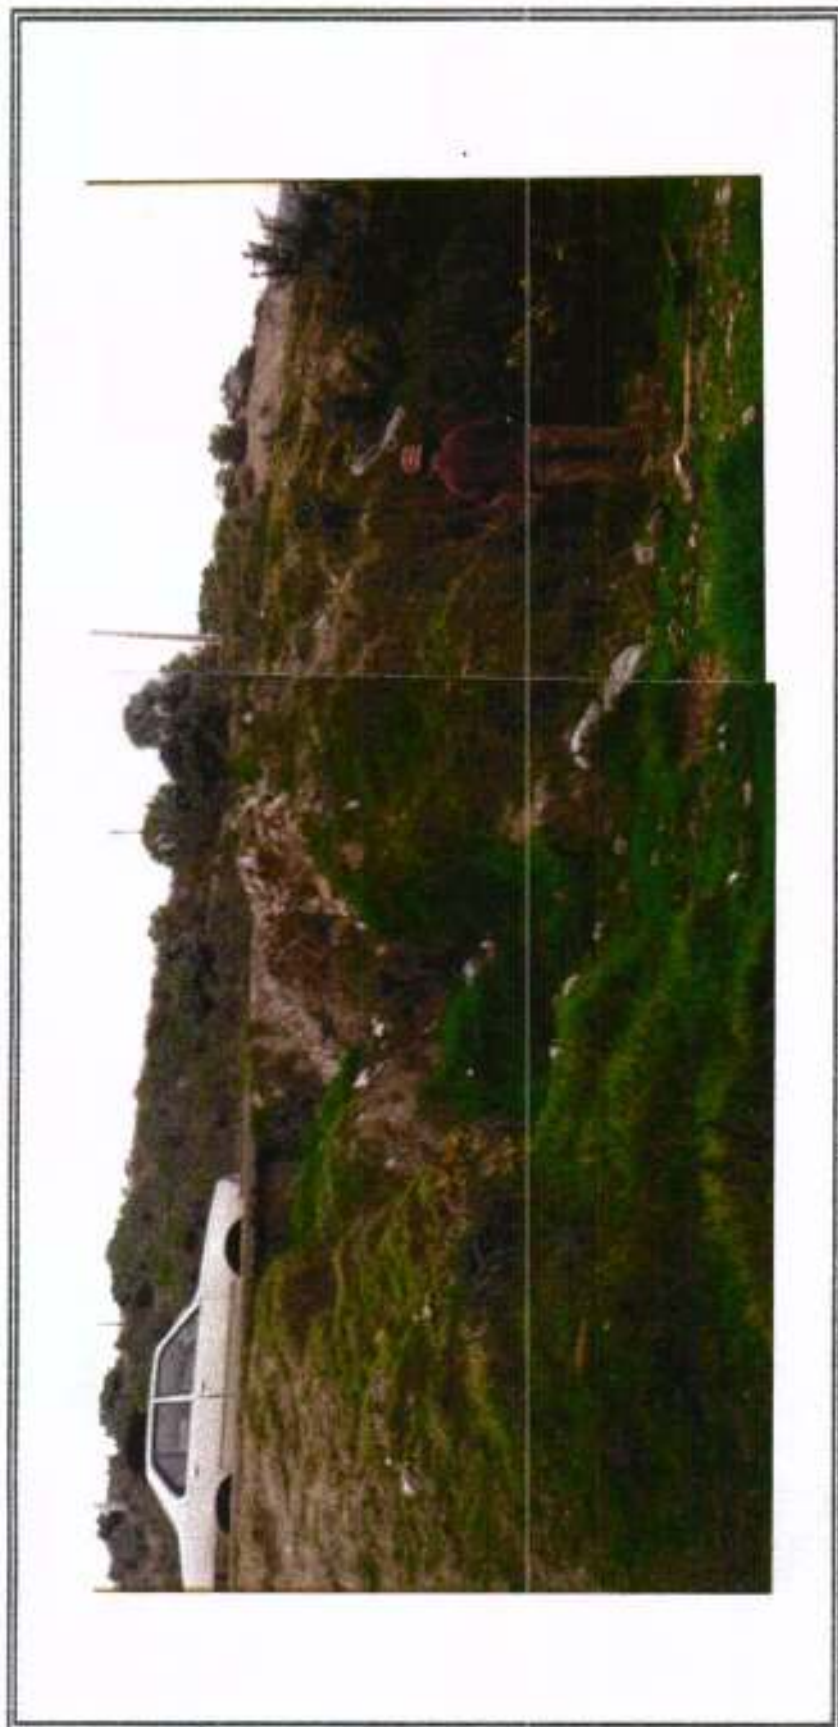
Aparte del agua encontrada en el apique no se observó afloramiento de la misma en los taludes; tampoco se detectaron otros problemas en la infraestructura vial o de las viviendas, aparte de el agrietamiento del andén en el sitio donde se presentó la cárcava antes descrita

FOTO 14 Talud N°.8 Procesos de carcamamiento producidos en la parte inferior de la vía y que afecta un depósito antrópico. A un metro de profundidad de la zona plana (ver la pala) hay afloramiento de agua.
