**ESTUDIO DE ZONIFICACIÓN DE AMENAZA POR REMOCIÓN EN MASA
PARA LOS ASENTAMIENTOS BRISAS DEL VOLADOR PARTE ALTA
Y TABOR – ALTA LOMA, DE LA LOCALIDAD DE CIUDAD BOLÍVAR,
EN LA CIUDAD DE BOGOTÁ**

**TOMO I
INFORME FINAL**

CONTRATO DE CONSULTORÍA No. 283 DE 2003

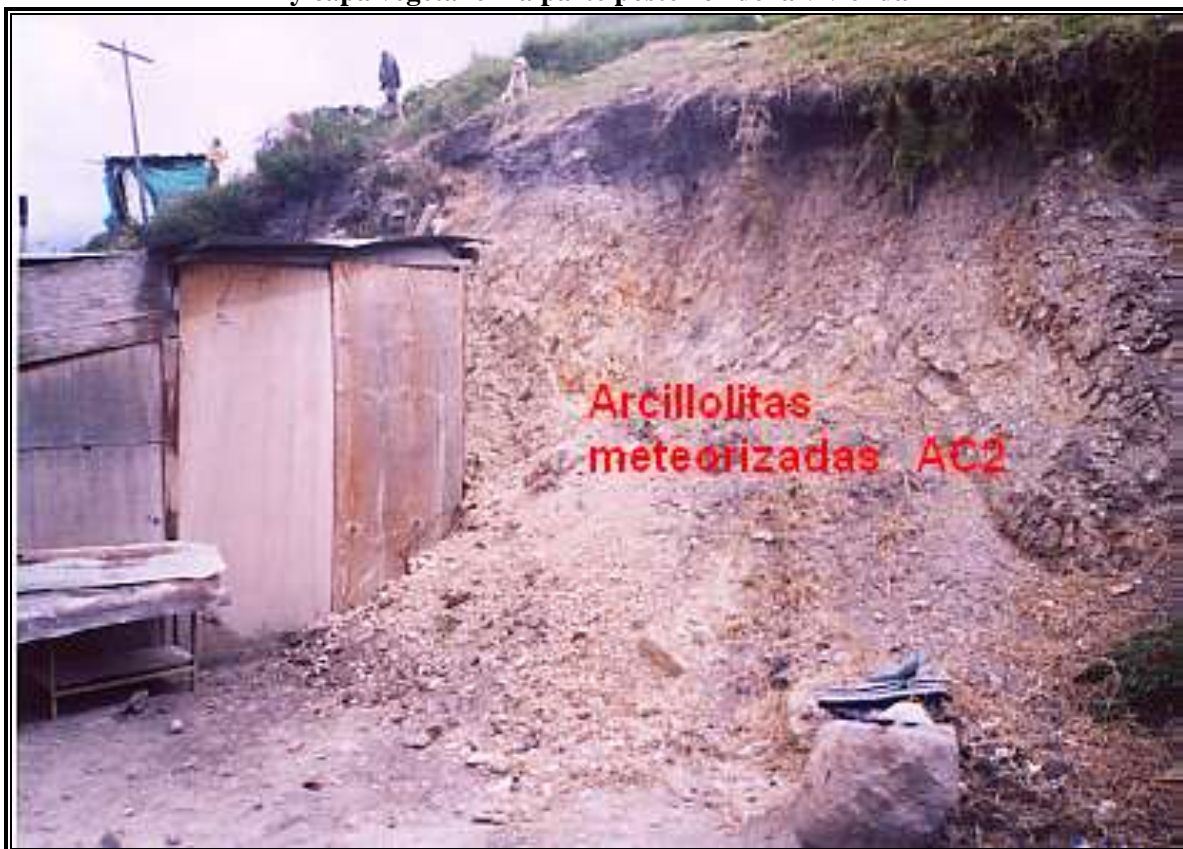
Fotografía 3. 9 Casa 2 de la Manzana 11. Caída de arcillolitas meteorizadas Ac2 y capa vegetal en la parte posterior de la vivienda

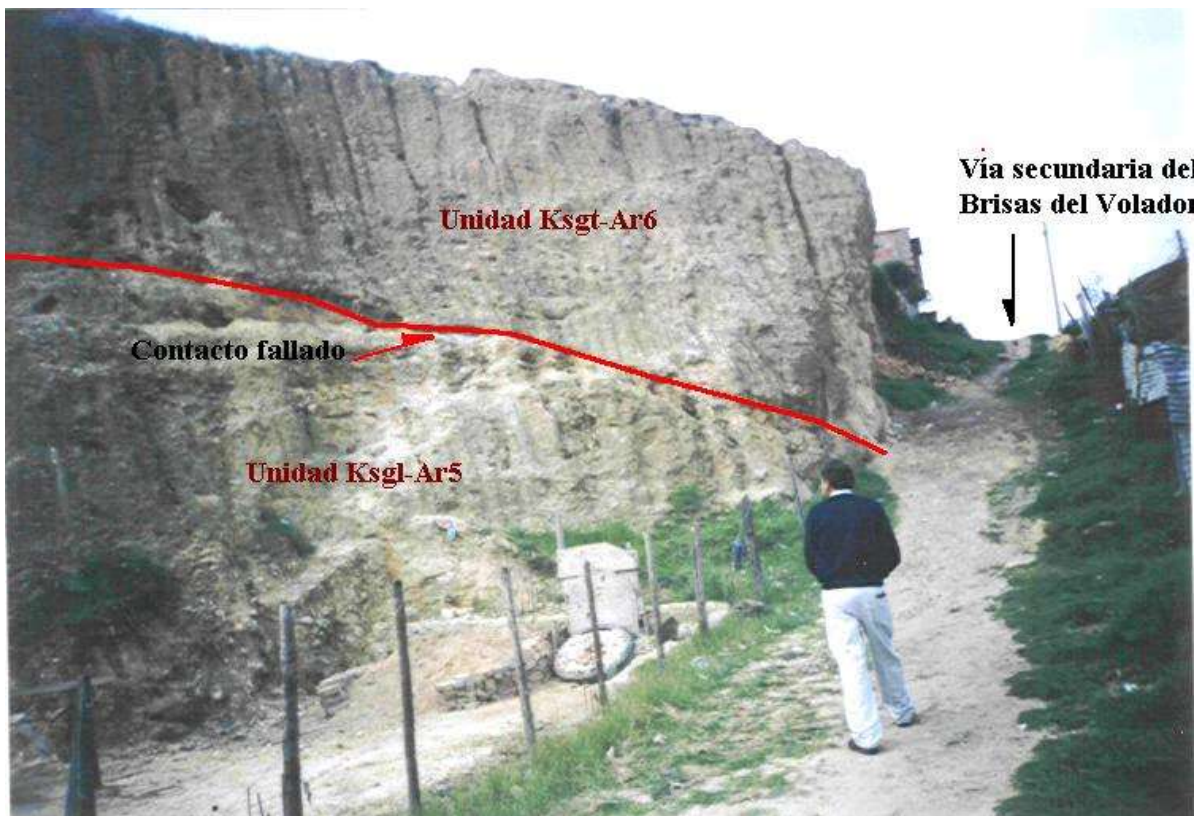
**Fotografía 3. 10 Cantera Abandonada en la parte norte del área de estudio.
Se observa el contacto fallado entre las formaciones Arenisca Labor y Tierna.
Hacia la parte alta del talud se observan procesos de erosión sobre la Unidad Ar6**

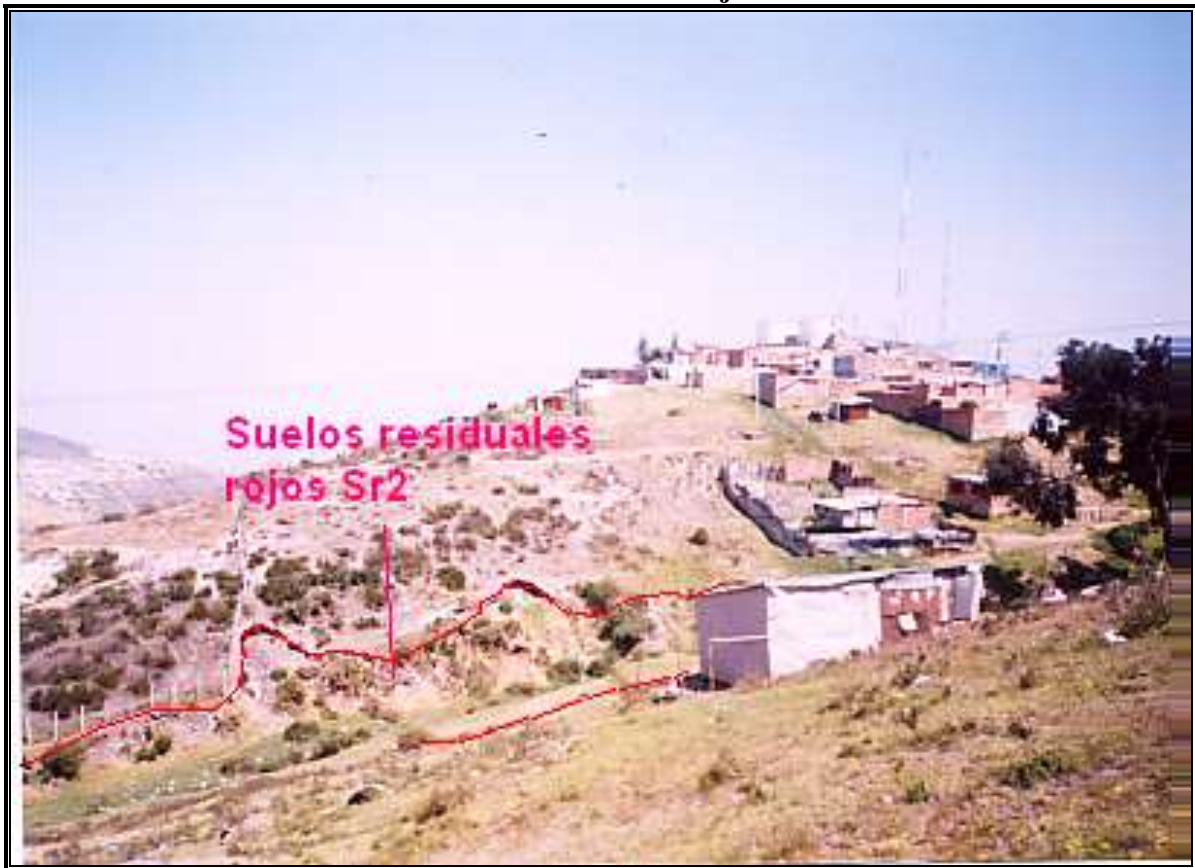
**Fotografía 3. 14 Cárcava al Sur del área de estudio.
Presencia de suelos residuales rojos lateríticos**

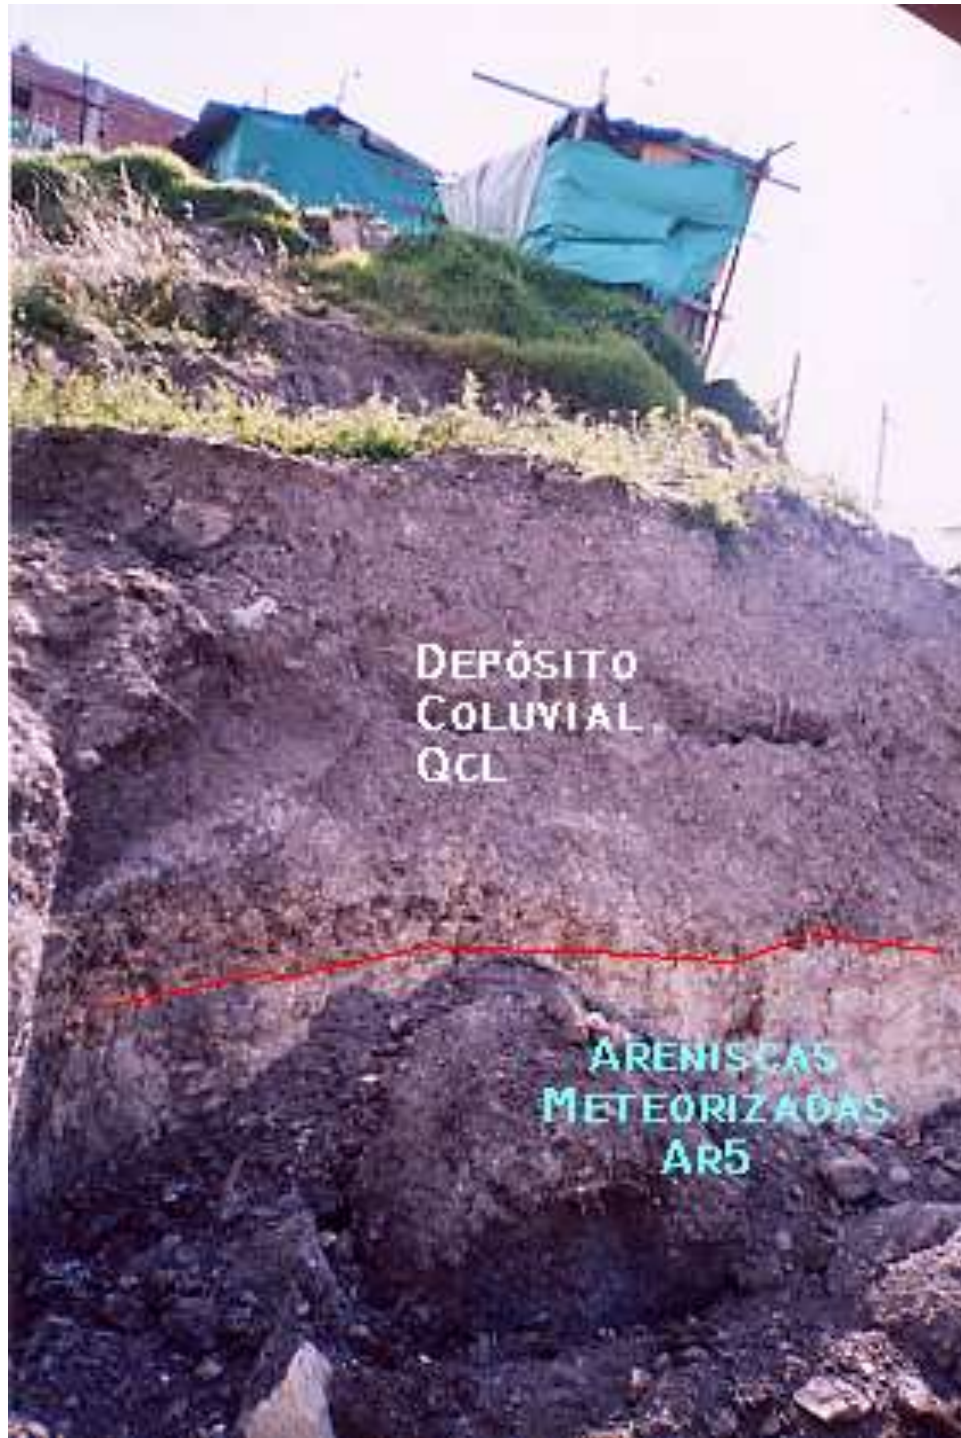
Fotografía 3. 17 Parte central de la zona de estudio Manzana 7. Desprendimientos en los cortes del Depósito Coluvial (Qc), se observan las areniscas de la Unidad Ar5 en la base del Talud

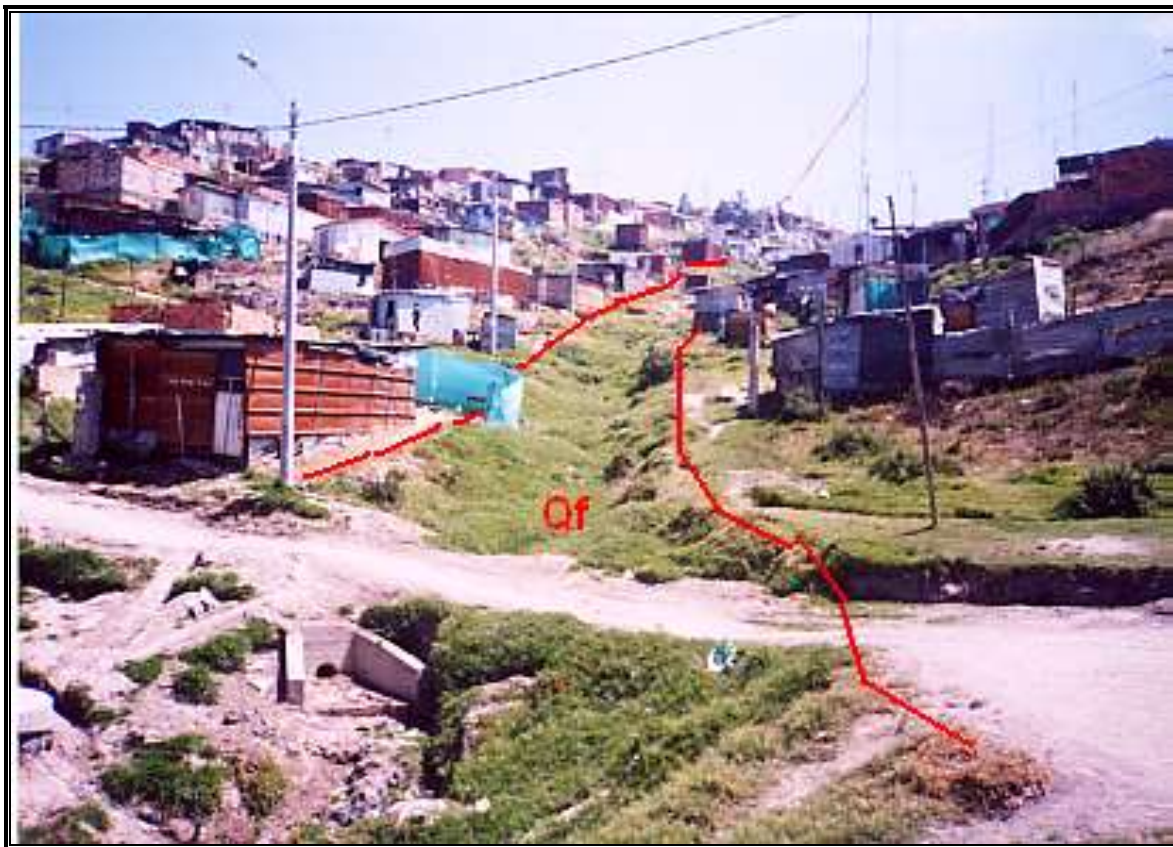
Fotografía 3. 18 Drenaje Principal. Flujos de material saturado a lo largo del drenaje

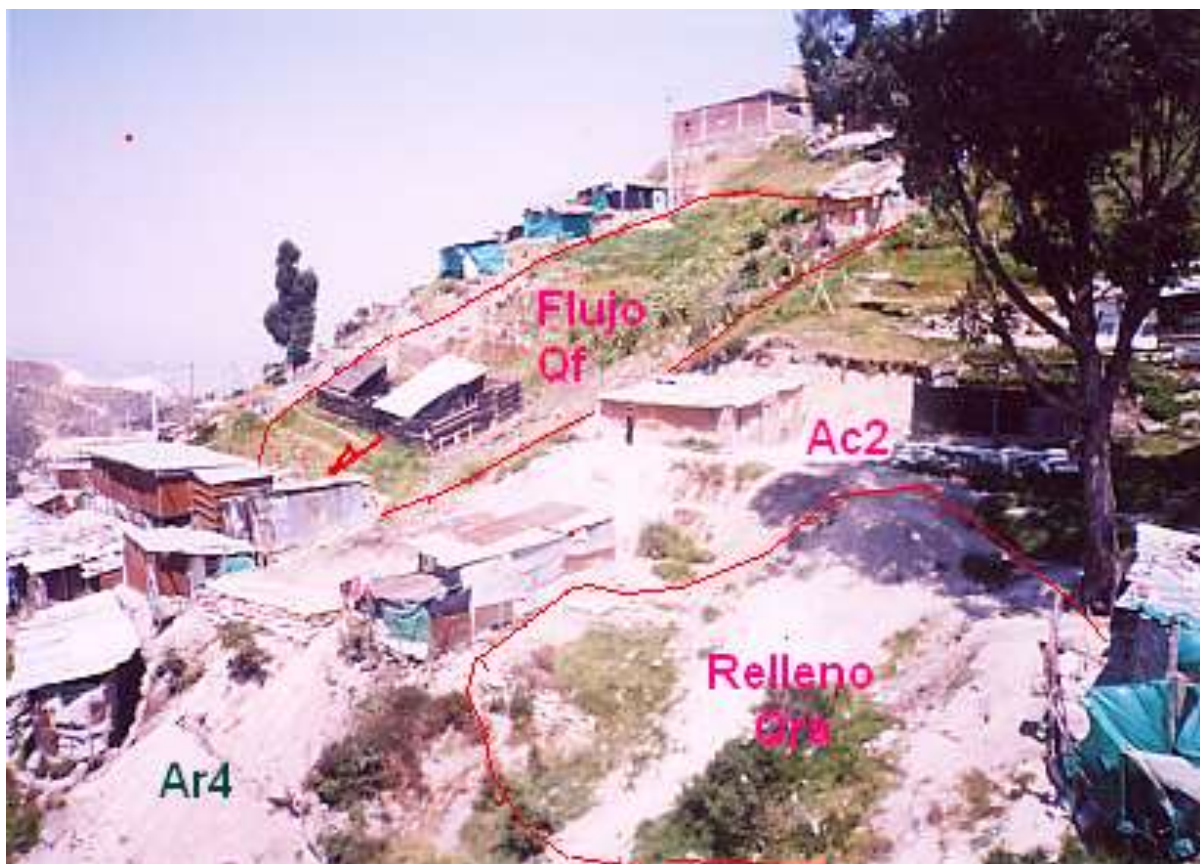
Rellenos antropicos (Qra). En general se localizan en el cauce o en las laderas de los drenajes constituidos por escombros, basuras y materiales de excavación. No se cartografiaron los rellenos asociados a las construcciones. Véase **Plano GE100-PL-03** y **Fotografía 3. 19**.

**Fotografía 3. 19 Manzana 11. Brisas del Volador.
Relleno de vertimiento libre sobre la margen del drenaje principal**

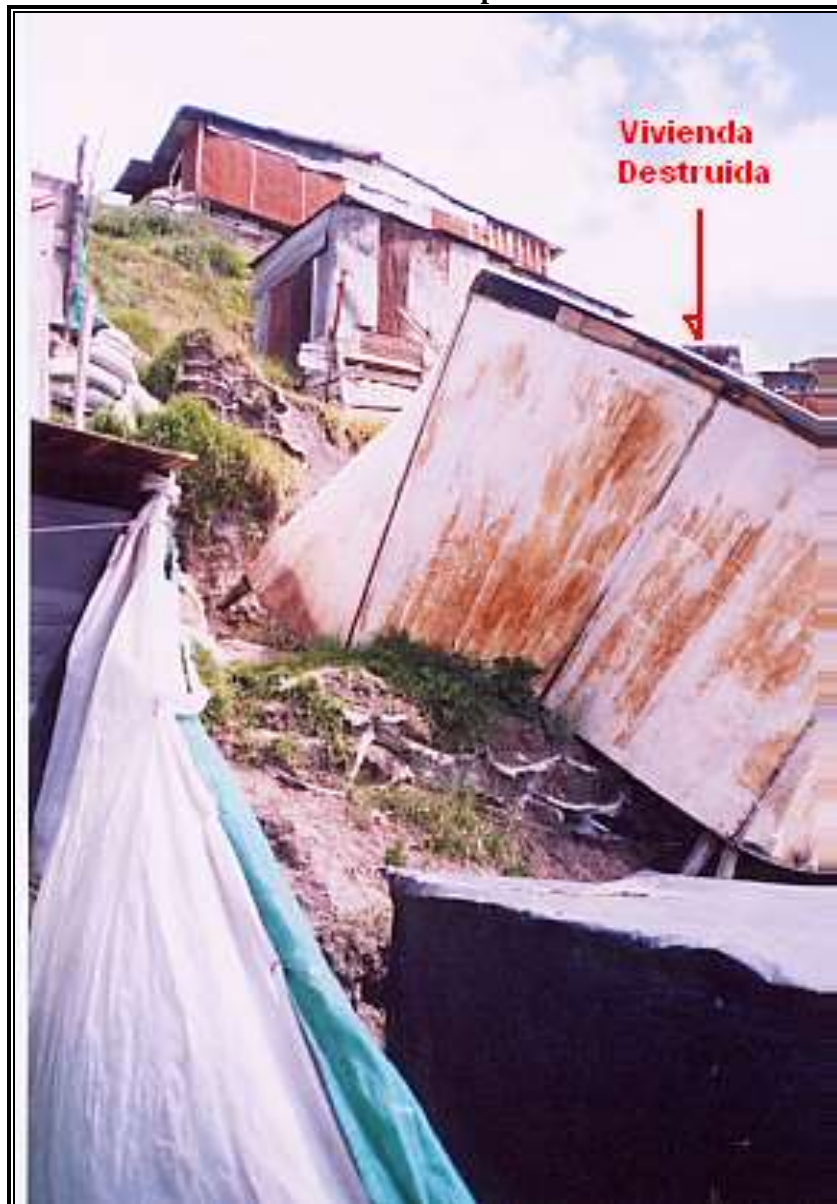
Fotografía 3. 23 Vivienda de la Manzana 55 destruida por falla en los taludes de corte en la ladera de contrapendiente

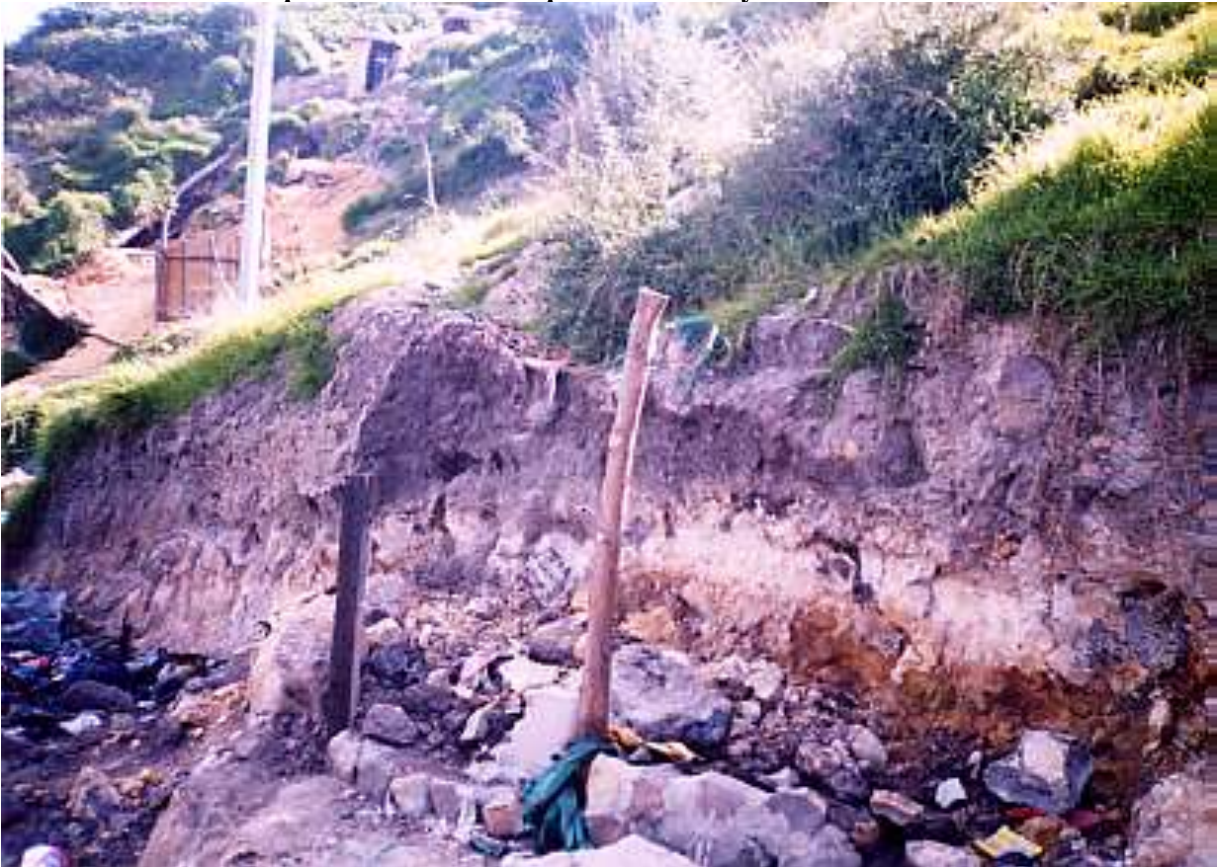
**Fotografía 3. 24 Corte posterior de la vivienda 7 – Manzana.
Desprendimientos del deposito Coluvial y roca meteorizada**

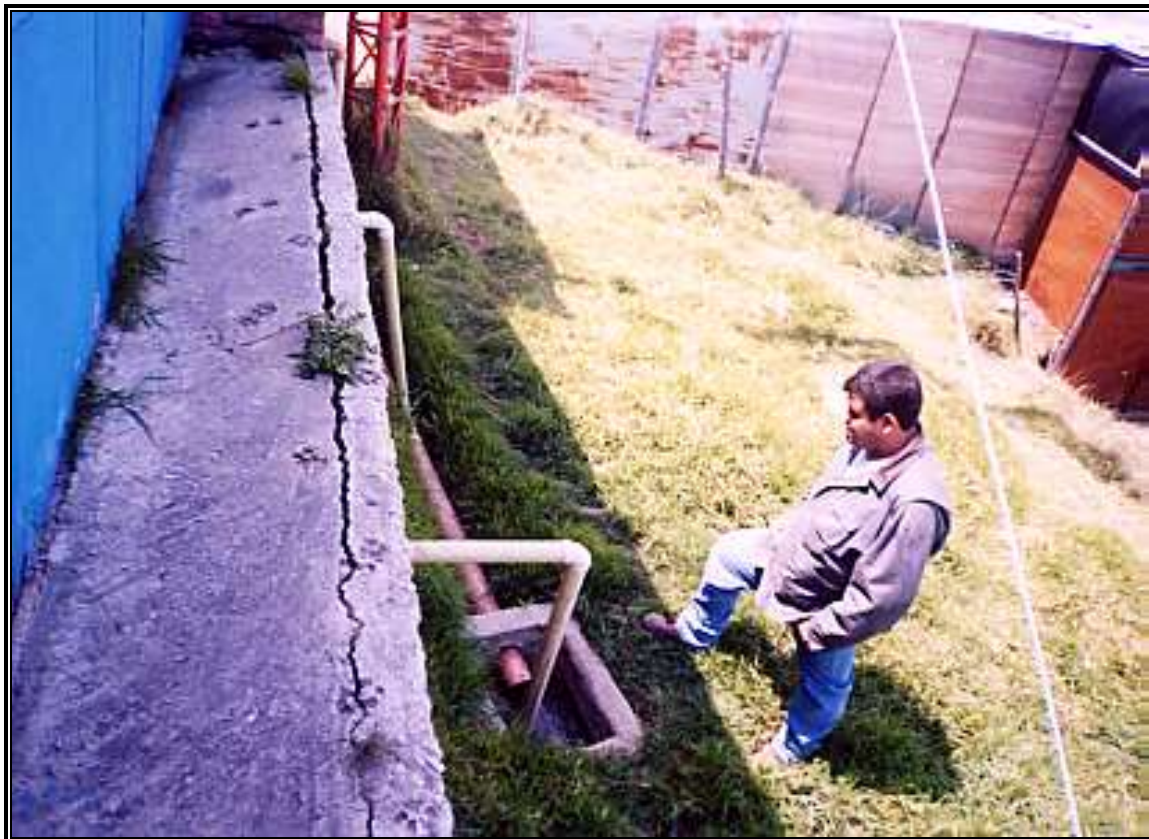
Fotografía 3. 25 Filtros en la cimentación de la vivienda 4 de la Manzana 51 para drenar aguas de infiltración en los taludes y terreno. Obsérvese las grietas en la cimentación

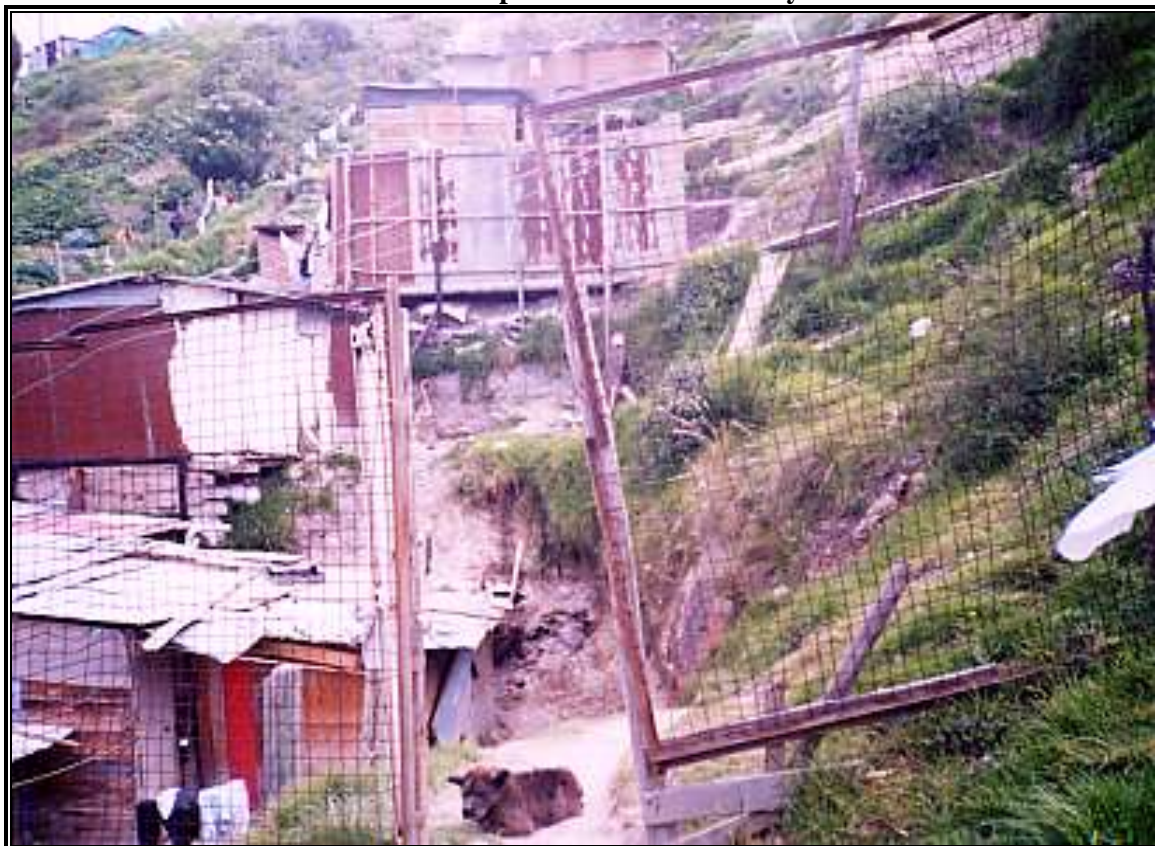
**Fotografía 3. 26 Viviendas 8,10 y 11 de la Manzana 11.
Taludes con desprendimientos de roca y suelo**

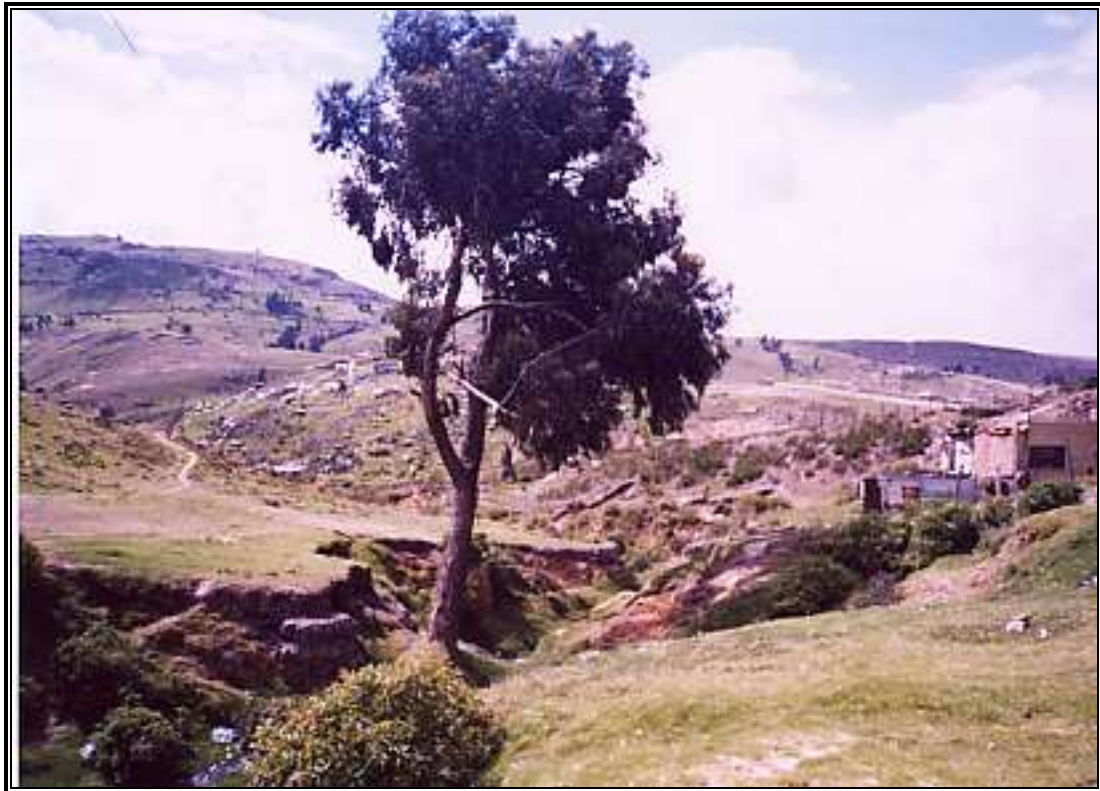
Fotografía 3. 27 Cárcava al Sur del área de estudio

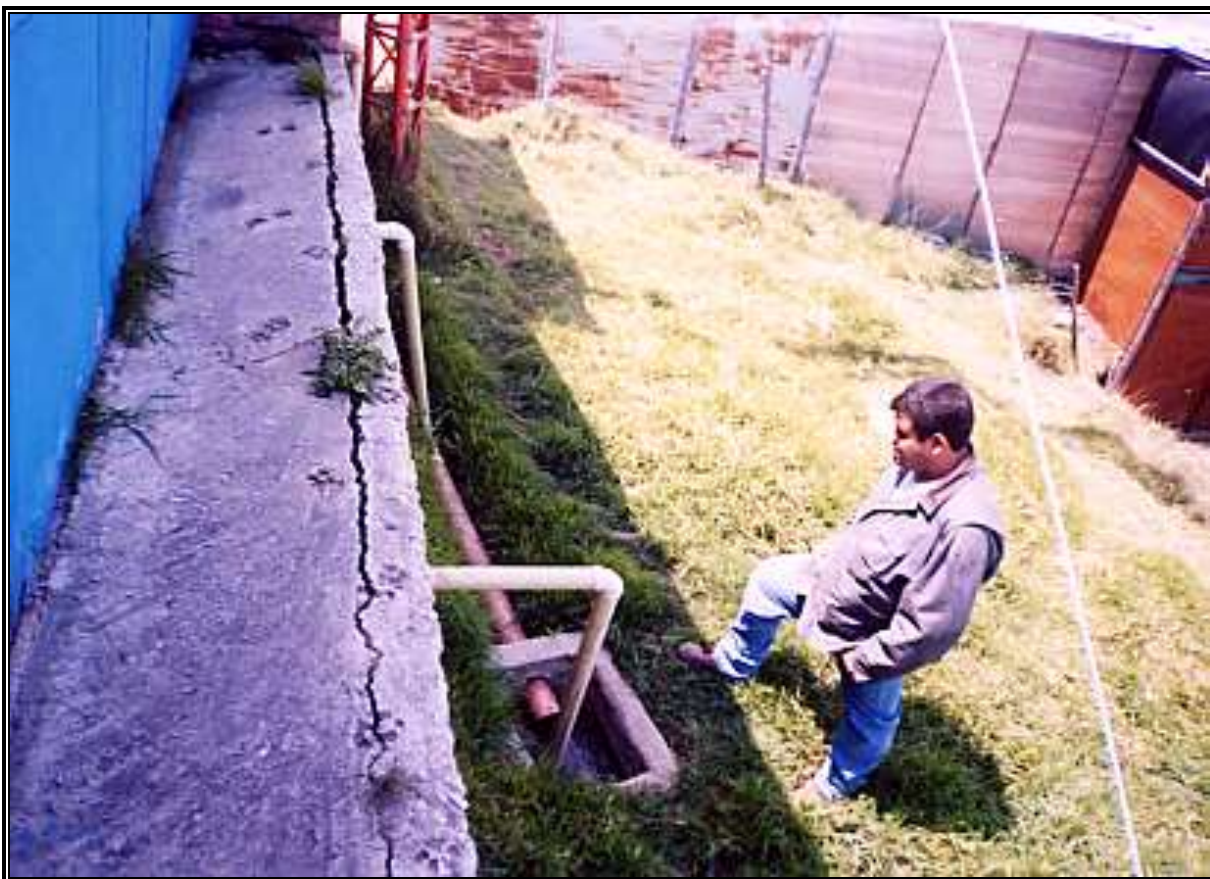
Fotografía 6. 1. Sistema de drenaje realizados en los predios 51-2 y 51-3

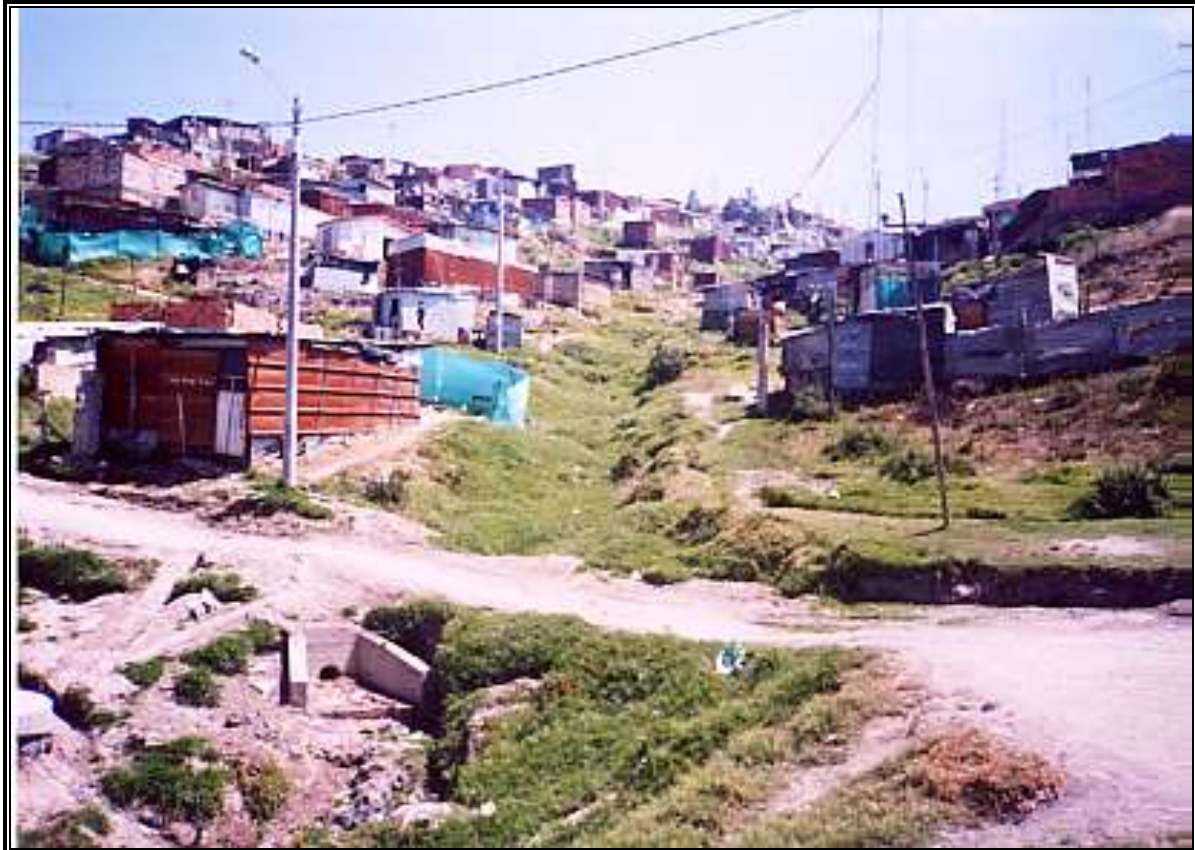
Fotografía 6. 2. Descargas del alcantarillado pluvial al drenaje principal.

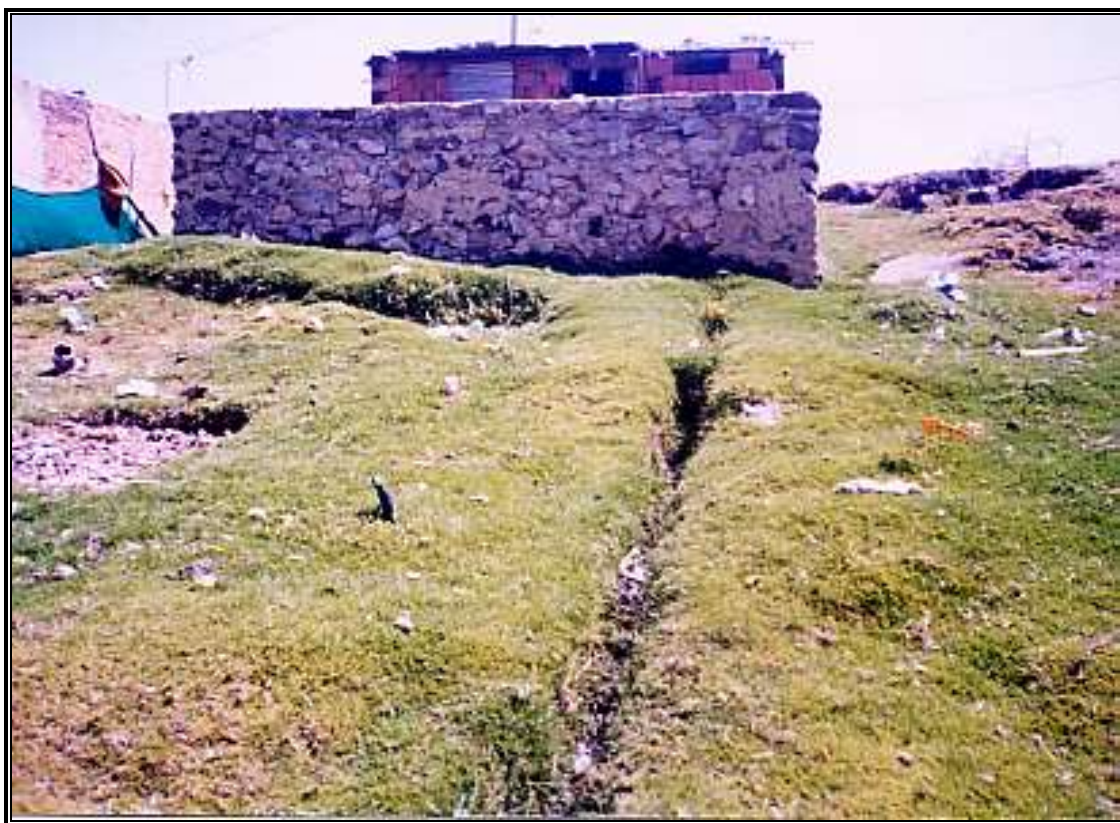
Fotografía 6. 3. Vertimientos libres de aguas negras por medio de zanjas en las viviendas localizadas en las laderas que drenan hacia la quebrada de Limas.

Las descargas de aguas negras en vertimientos libres se presentan con mayor frecuencia en las viviendas aledañas a los drenajes; debido a la dificultad topográfica de evacuar esta agua por medio de las vías principales de la zona en estudio.

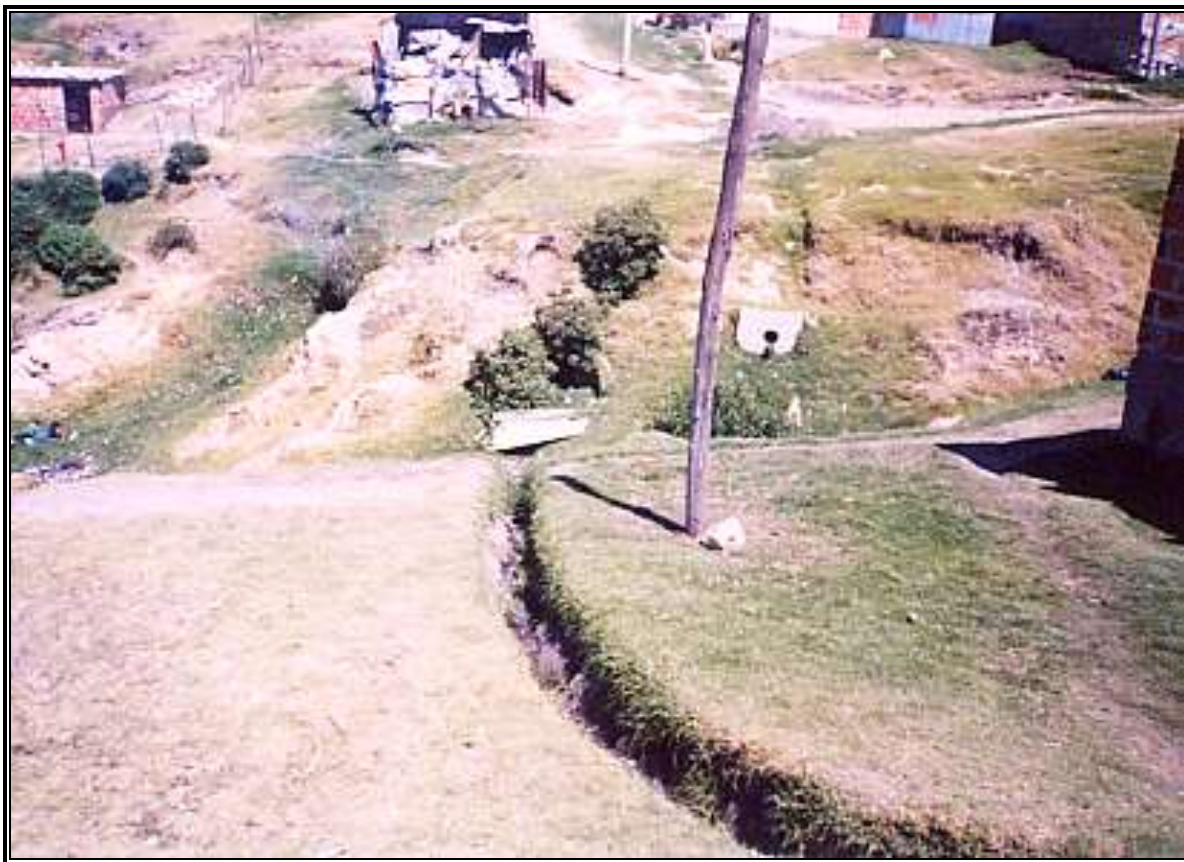
Fotografía 6. 4. Entrega del alcantarillado comunal a los drenajes de la zona en estudio.
