4. GEOMORFOLOGÍA

En este capítulo se presenta la descripción geomorfológica del área de estudio y su zona de influencia desde un punto de vista morfométrico, morfológico y morfodinámico. El estudio morfométrico incluye la cartografía y el análisis de las variables cuantitativas o medibles en el terreno como altitud relativa, pendientes y aspecto. La morfología concierne la caracterización de las formas del terreno desde su génesis u origen y la morfodinámica de los procesos pasados, actuales y futuros de las unidades dinámicas del terreno como depositación, erosión y remoción en masa.

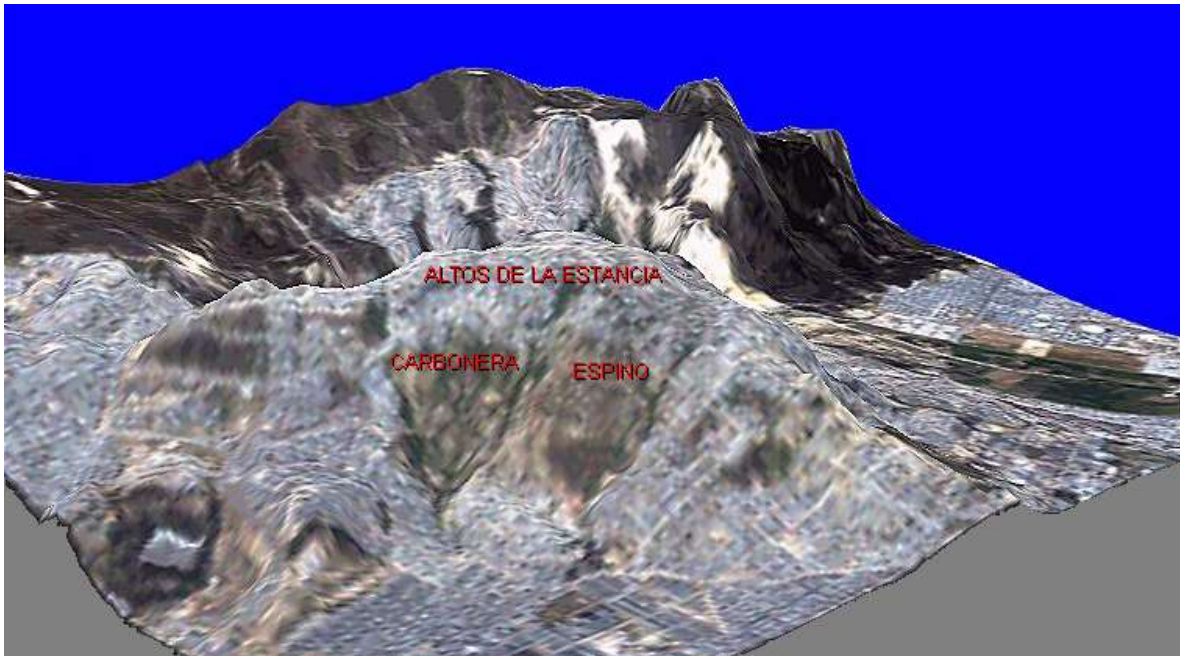
La geomorfología local corresponde al área de estudio, la cual está determinada, principalmente por los procesos morfodinámicos presentes sobre la ladera noreste del Cerro Altos de la Estancia. Ver Foto 4-2.

Foto 4-2 Vista frontal y detalle de la zona de deslizamiento de La Carbonera y El Espino. Obsérvese la depresión morfológica del terreno en la zona de deslizamientos y el modelado de las fallas sobre éste.

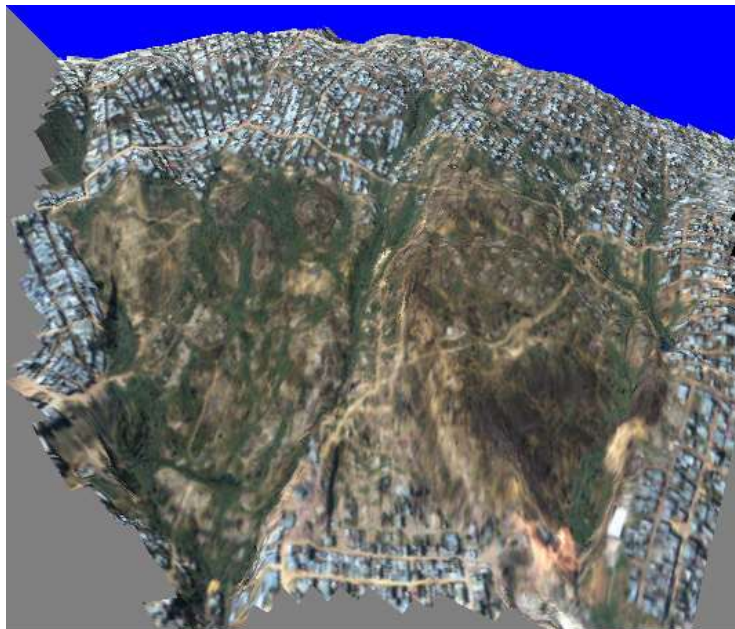
Foto 4-3 Detalle de la zona de los deslizamientos de La Carbonera y El Espino, con el marcado contraste de lineamientos estructurales

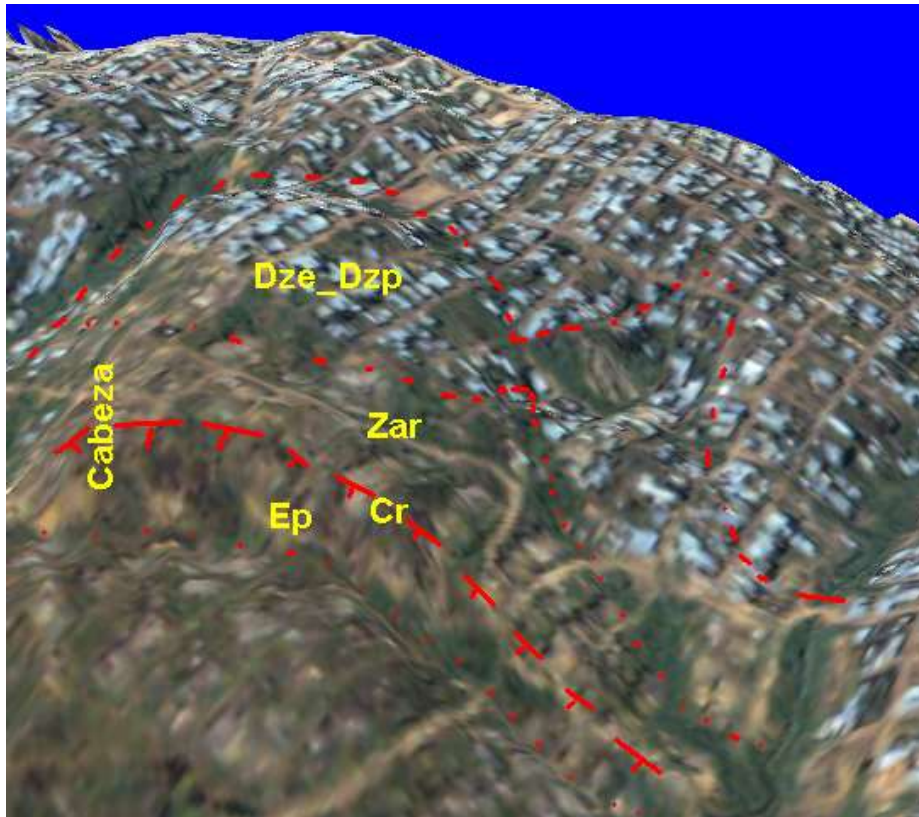
En la cabeza se pueden diferenciar varias unidades menores como: la zona de arranque principal, el escarpe principal y la zona con avance retrogresivo, que se describen a continuación. Ver Foto 4-4.

Foto 4-4 Detalle de la parte alta del deslizamiento El Espino sobre una imagen tridimensional. Obsérvese la depresión morfológica en la parte superior que evidencia una zona de deslizamientos antiguos (Dze_Dzp), la zona de avance retrogresivo (Zar), la corona (Cr) y el escarpe principal (Ep) del deslizamiento de Espino.

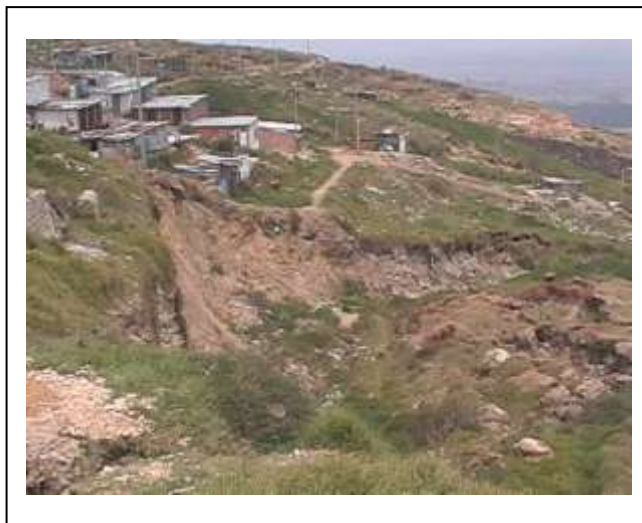
El escarpe principal en algunos sectores está bien diferenciado como una única geoforma y en otras sectores con la sucesión de varios escarpes menores. La longitud aproximada de esta zona es de 254 metros y el ancho puede alcanzar los 19 metros. Se orientada en dirección N10° NW y es de trazo general rectilíneo y localmente ligeramente semicircular. La altura del escarpe principal oscila entre 1 y 3 metros. Ver Foto 4-5.

Foto 4-5 Vista en la imagen de satélite (izquierda) y el escarpe principal (derecha) del deslizamiento El Espino

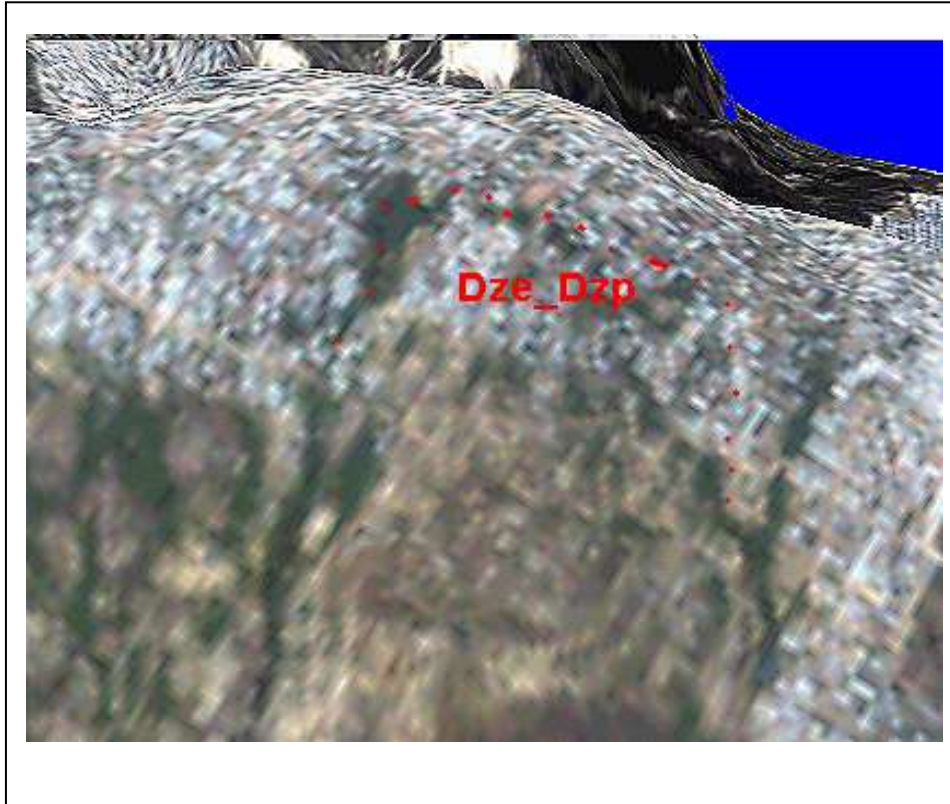
Son áreas que presentan evidencias morfológicas, inestabilidades asociadas por antiguas explotaciones de canteras o zonas de afectación de futura de las masas deslizadas. Se identificaron tres áreas bajo esta categoría. Una por encima de la zona de avance retrogresivo se manifiesta una ligera depresión y un lineamiento semicircular que marca una zona potencial de debilidad. Esta zona presenta en su extremo sur una zona de antigua explotación de materiales cubierta por material de relleno, presenta una longitud de 150 metros en dirección del movimiento y un ancho de 395 metros, para totalizar una superficie de aproximada de 7,6 Ha. Ver Foto 4-6. La segunda zona corresponde a una antigua cantera (1952) en la parte alta de la quebrada Santa Rita en su margen izquierda, que fue explanada y rellena con material y con la formación de un flujo de escombros posteriormente (1987). La tercera zona se ubica en la parte norte del área en San Rafael, la cual podría verse afectada por el avance del material deslizado.

Foto 4-6 Vista tridimensional de la zona de Dze_Dzp en la zona del Espino Obsérvese la cicatriz que se contornea (pontos rojos) esta área potencial

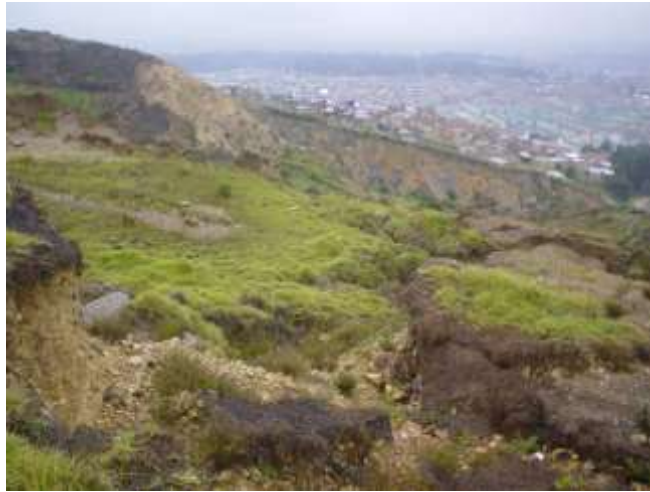
El cuerpo izquierdo (Dze_Cui), cubre una superficie de 2,59 ha y presenta una morfología abombada con dos direcciones de movimiento de la masa una N10°E y la otra N70° - 80° E. Presenta una alta densidad de grietas en tres direcciones principales, una en la parte superior siguiendo el limite de está zona y la otra perpendicular siguiendo las direcciones de movimiento antes anotadas. Ver Foto 4-7.

Foto 4-7 Vista del cuerpo izquierdo del deslizamiento El Espino

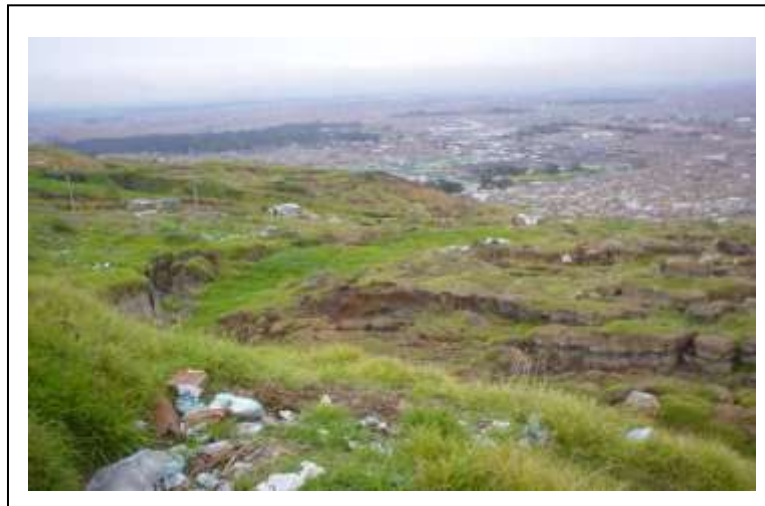
El cuerpo central (Dze_Cuc), cubre una superficie de 2, 7 ha, representa un movimiento lateral con un mecanismo principal de ruptura en forma rotacional, evidenciado por una alta densidad de grietas de forma semicircular y con longitudes medias de 30 metros. Estas grietas presentan dos direcciones principales de movimiento, una hacia la dirección principal ($N70^{\circ} - 80^{\circ} E$) y otra hacia el sureste ($40^{\circ} - 50^{\circ}$). Ver Foto 4-8.

Foto 4-8 Vista de la zona de deslizamiento translacional de suelos residuales “pendiente abajo” del escarpe principal

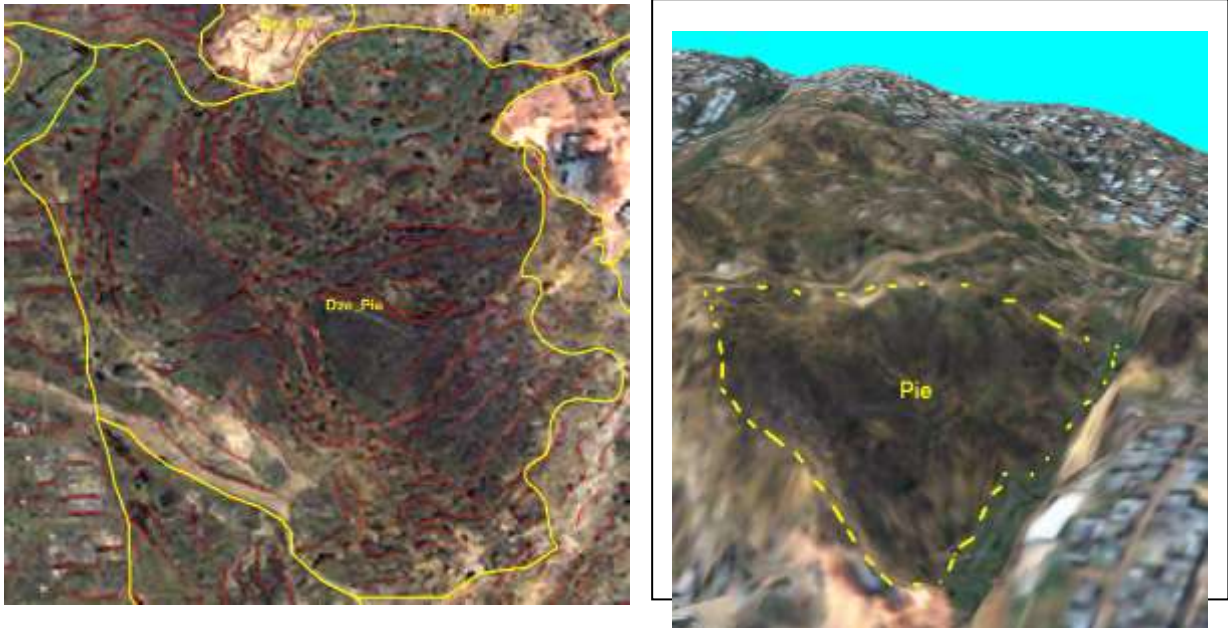
El Pie cubre una superficie de 7,3 ha, representa una zona compleja del deslizamiento en donde la masa desplazada presenta una alta densidad grietas de formas y direcciones diferentes tanto hacia el NE y SE. En esta zona se presenta un incremento importante de la pendiente del deslizamiento. En la parte superior del pie las grietas se presentan transversalmente a la dirección del movimiento denotando un cambio del mecanismo de falla transnacional a rotacional posteriormente el movimiento avanza hacia el NE y se divide en dos movimientos opuestos uno a cada costado. Sobre el costado derecho se registra un movimiento superficial de flujo por la dirección de sus grietas y la morfología del terreno. Ver Foto 4-9 y Foto 4-10.

Foto 4-9 Vista en planta y en 3D del Pie del deslizamiento del Espino. Nótese a la izquierda la alta densidad de grietas y las múltiples orientaciones de estas y a la derecha el cambio brusco de la pendiente

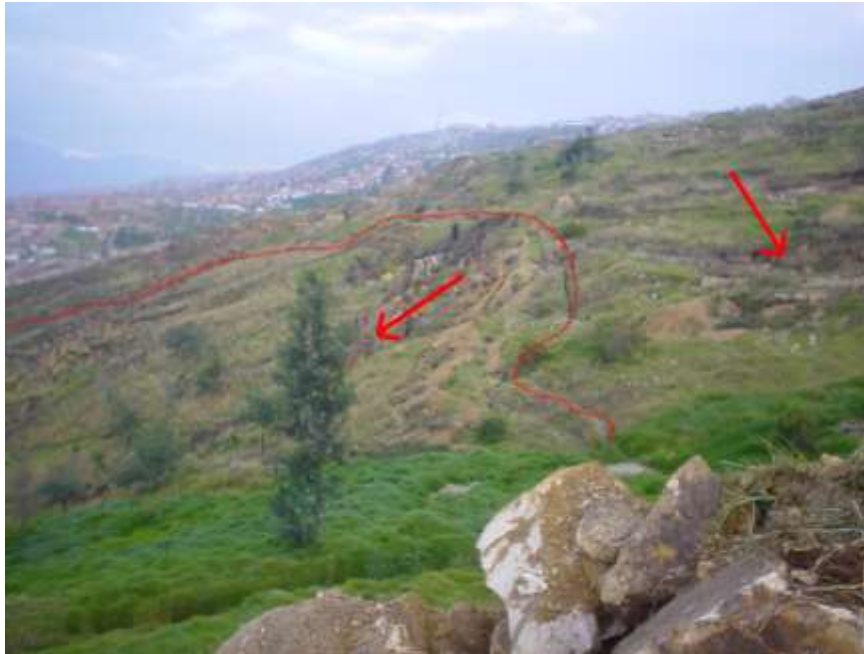
Foto 4-10 Vista del pie del deslizamiento El Espino con diferentes direcciones de flujo de material.

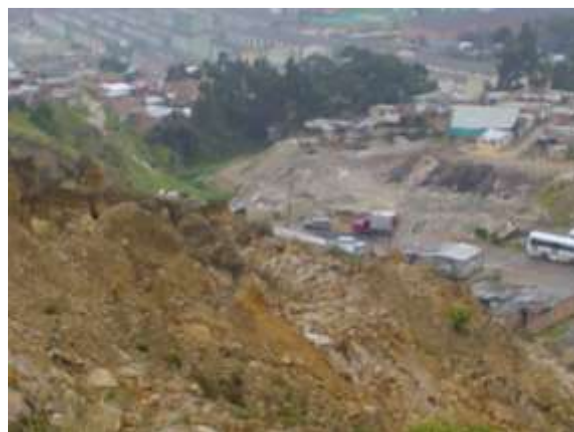
Cubre una superficie de 1,3 ha y representa la terminación de la masa desplazada que reposa sobre el terreno. Su morfología es escarpada en su borde con alturas que pueden superar los 20 metros. Están compuestas por material heterogéneo de rocas, suelos y escombros de construcciones. Ver Foto 4-11 y Foto 4-12.

Foto 4-11 Vista de la pata del deslizamiento El espino

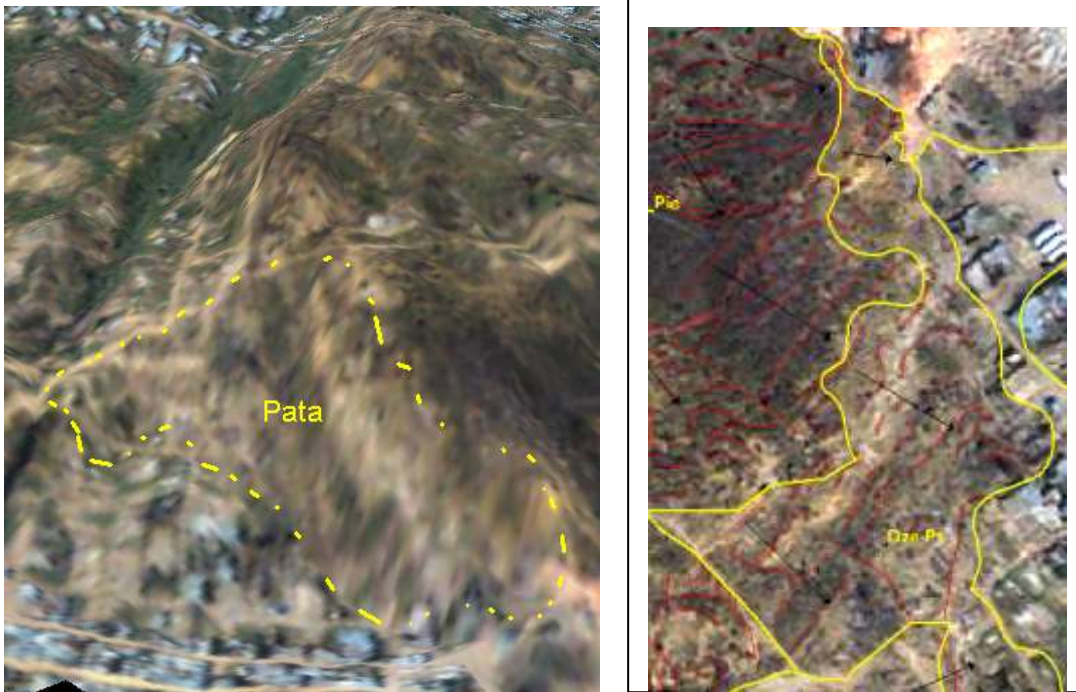
Foto 4-12 Vista en planta y 3D de la pata del deslizamiento del Espino obsérvese la claridad de la imagen en esta zona producto de la remoción del material y la forma y orientación de las grietas.

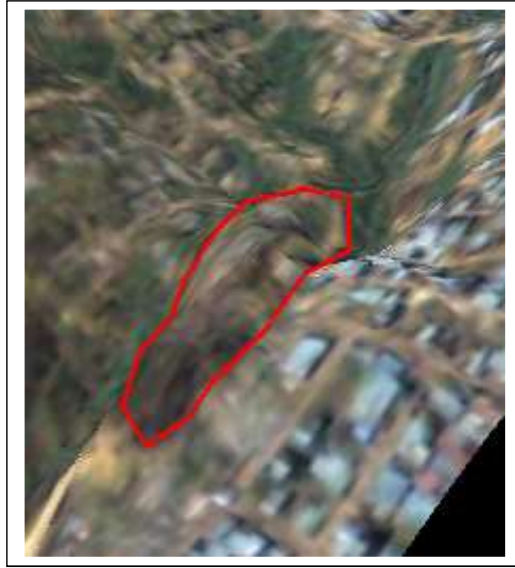
En el flanco izquierdo del deslizamiento y sobre la margen izquierda de la quebrada Santa Rita se presenta un montículo de unos 15 metros de altura compuesto por rocas fracturadas y suelos residuales de material deslizado. Se estima que esta geoforma se originó por la presión de la masa de deslizamiento con dos componentes el principal (transnacional) en dirección noreste y uno lateral izquierdo superficial (rotacional) derivado de este último, que empuja al interior una barrera de rocas fracturadas (areniscas), por efectos de la falla de Santa Rita Ver Foto 4-13.

Foto 4-13 Vista lateral de campo y panorámica sobre la imagen de satélite del montículo de presión en el deslizamiento del Espino. Nótese como cabalga la masa de suelos residuales sobre ésta.

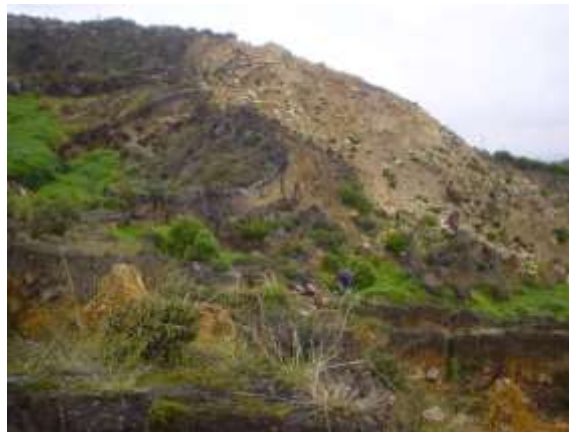
Es otro movimiento menor que se presenta sobre la ladera norte de un pequeño cerro localizado en la margen izquierda de la quebrada de Santa Rita. Es un deslizamiento de rocas de tipo areniscas asociado a zonas de fallas. Ver Foto 4-14.

Foto 4-14 Vista del deslizamiento de rocas en la zona del montículo de presión. Nótese el cabalgamiento de los suelos residuales sobre la roca fracturada y desplazada

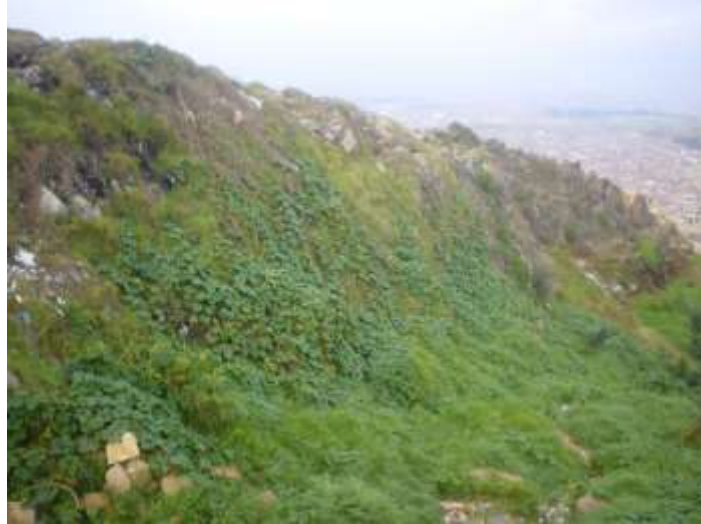
En el costado inferior izquierdo del deslizamiento El Espino se presenta una morfología caracterizada por desarrollar progresivamente de arriba abajo escarpes con alturas hasta de 6 metros. Estos escarpes han sido modelados por efectos tectónicos (Falla de Santa

Rita) y procesos denudacionales, se componen de material deslizado, rocas y depósitos de brecha de falla. Ver Foto 4-15

Foto 4-15 Vista lateral del flanco izquierdo del deslizamiento formado una morfología escarpada

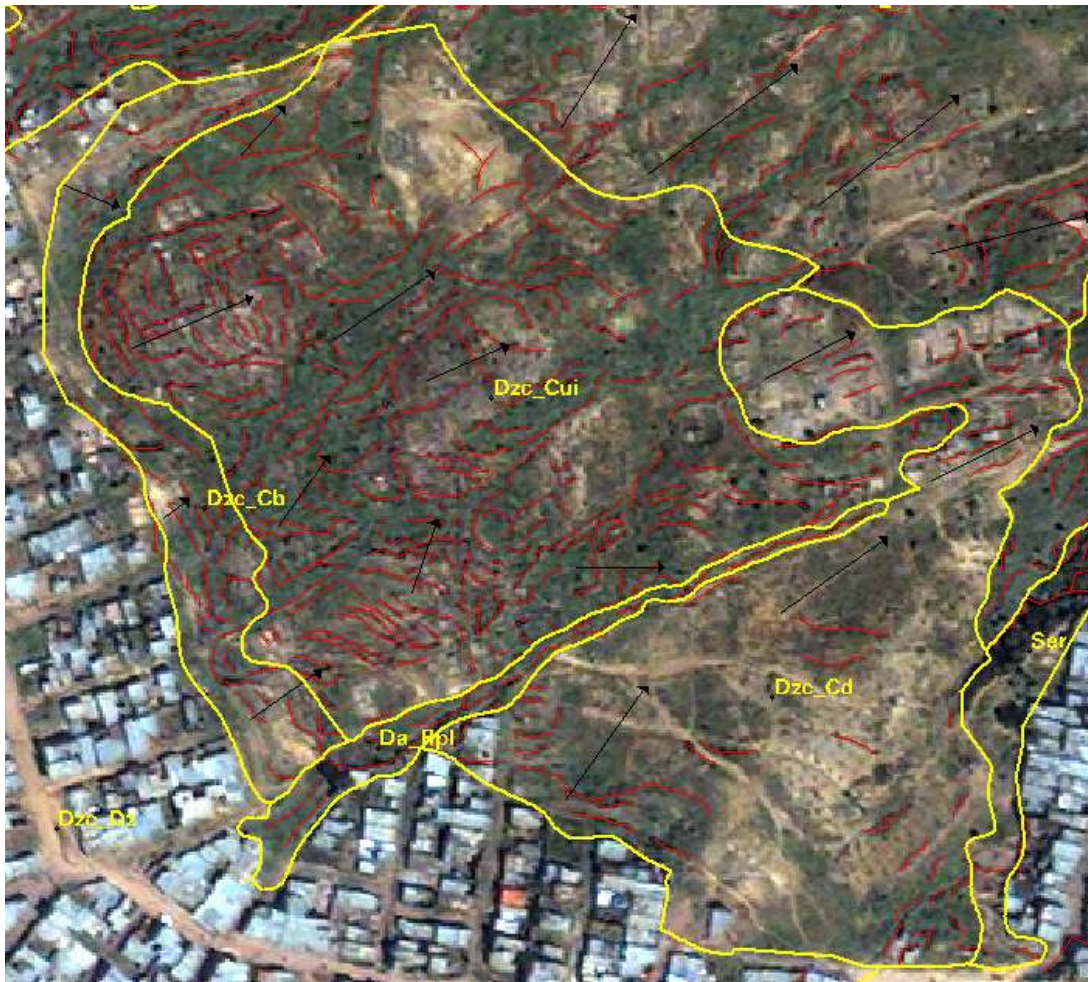
Representa una franja estrecha y alargada en la parte alta del deslizamiento activo con una superficie de 0,78 ha. En ella se presenta la zona de avance retrogresivo, la corona y el escarpe principal con presencia de grietas en dirección NW y perpendiculares a la dirección del deslizamiento. Estas grietas presentan una longitud media de 19 metros. Por la forma y dirección de las grietas se considera que esta zona presenta un mecanismo de falla rotacional. Ver Foto 4-16.

Foto 4-16 Vista en planta de la parte alta del deslizamiento activo de la Carbonera. Nótese el contraste morfológico y morfodinámico entre la cabeza (Dzc_Cb), el Cuerpo izquierdo (Dzc_Cui) y el cuerpo derecho (Dzc_Cd). En rojo se identifican las grietas.

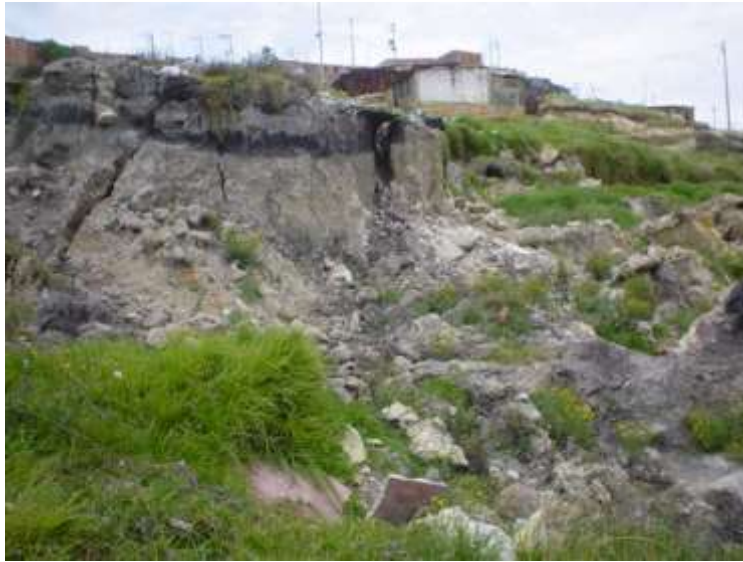
Foto 4-17 Vista de terreno de la cabeza del deslizamiento La Carbonera en el sector de la corona y escarpe principal

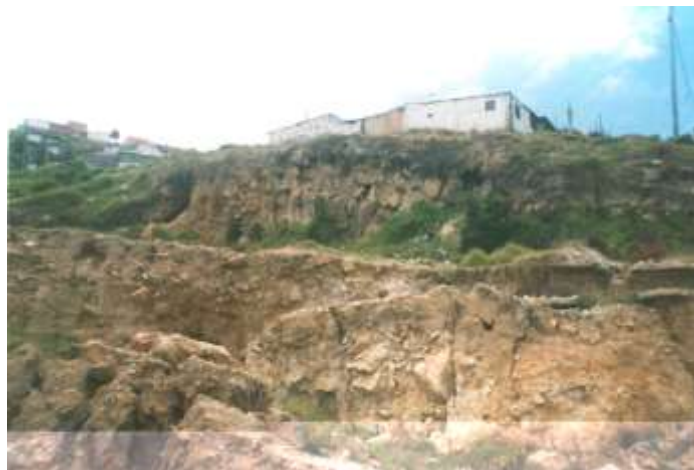
En la cabeza se localiza la *zona* de deslizamiento con avance retrogresivo, la cual se caracteriza por la presencia de escarpes escalonados que denotan un avance retrogresivo del movimiento. Ver Foto 4-18.

Foto 4-18 Vista de escarpes escalonados mostrando un avance retrogresivo del movimiento.

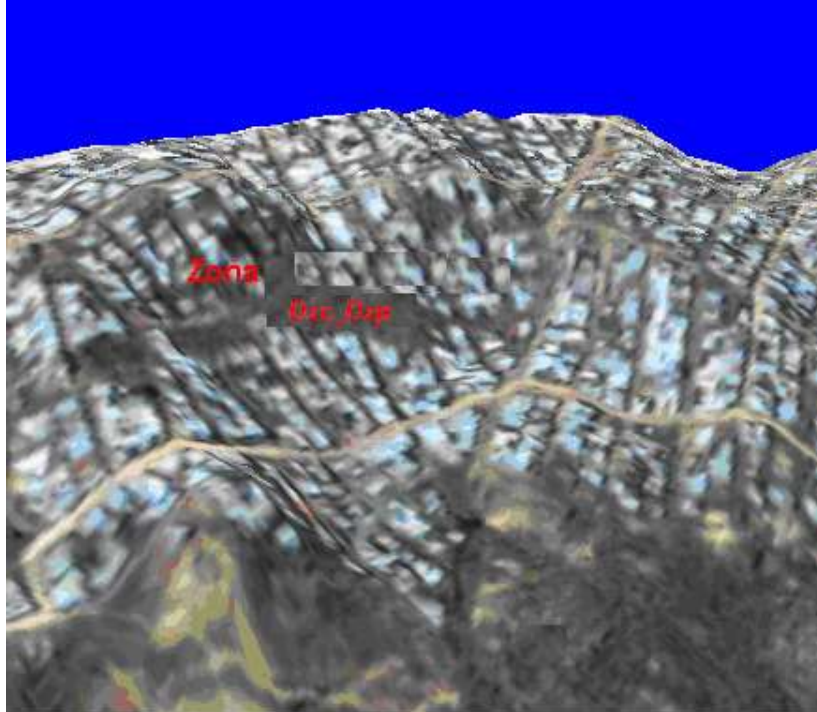
y la presencia de materiales no consolidados (depósitos fluvio-glaciares). Esta zona cubre una superficie de 6.3 ha. Ver Foto 4-19.

Foto 4-19 Vista de la zona de Dzc_Dzp

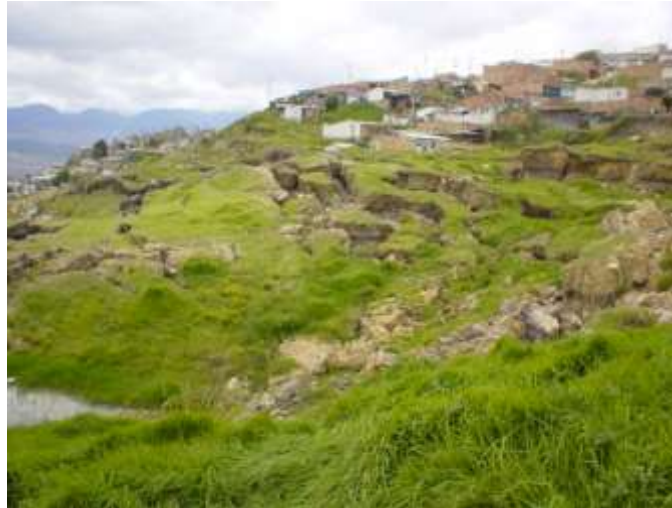
El cuerpo izquierdo (Dzc_Cui).- Se caracteriza por su complejidad morfológica y morfodinámica en el cual se presenta una dirección predominante del movimiento al NE ($40^{\circ} - 50^{\circ}$) y una alta densidad de grietas orientadas transversal y longitudinalmente a la dirección del movimiento. Su longitud es variable entre unos pocos metros y 50 metros. La distribución y geometría de las grietas evidencia un movimiento principal de tipo rotacional múltiple con la presencia de flujos superficiales. Ver Foto 4-16 y Foto 4-20.

Foto 4-20 Vista del cuerpo del deslizamiento de la Carbonera

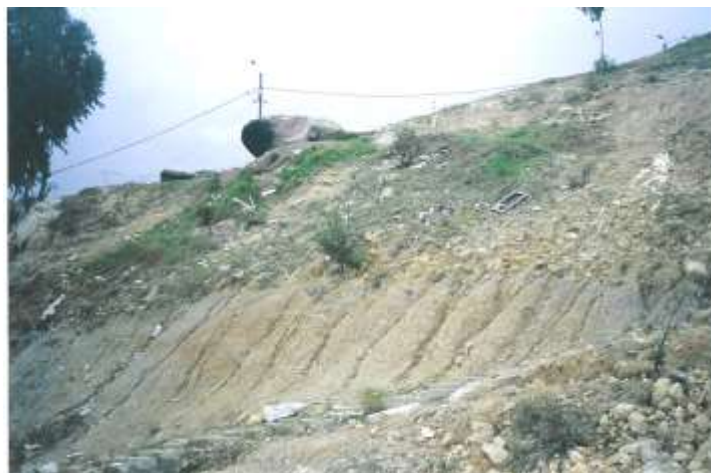
El cuerpo derecho (Dzc_Cd), presenta una alta modificación de su dinámica por intervención antrópica que retiró gran parte del material deslizado dejando prácticamente el nivel de roca. Allí las grietas en la parte superior son escasas y en dirección transversal al movimiento y en la parte inferior se presentan longitudinales, esto podría indicar un movimiento complejo de tipo rotacional y translacional en esta zona. Cubre una superficie de 2,9 ha. La pendiente en esta zona es ligeramente rectilínea y homogénea. Ver Foto 4-21.

Foto 4-21 Zona de terraceo en la parte alta del deslizamiento de La Carbonera.

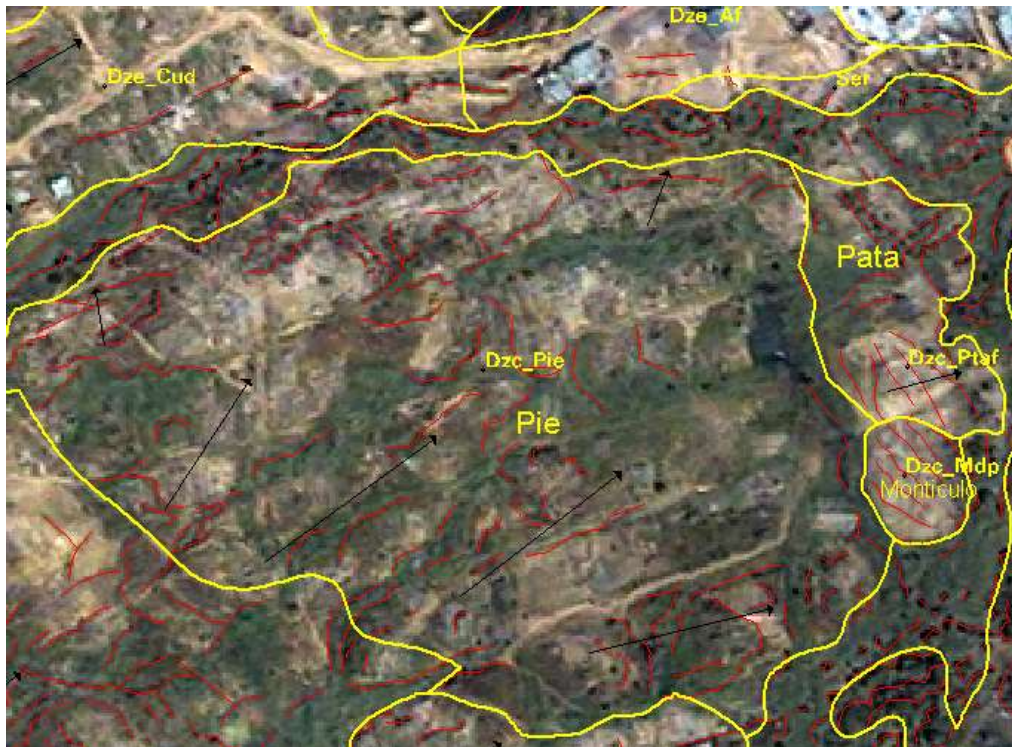
Cubre una superficie de 3,7 ha, se presenta bajo el cuerpo izquierdo y se caracteriza por desarrollar una morfología mas suave que la anterior pero igualmente irregular con la presencia de grietas pero en menor densidad que el cuerpo izquierdo. En su parte alta presenta un movimiento rotacional y en su parte baja planar. Hacia el costado izquierdo del mismo se presenta un contraste morfológico por reabajamiento antrópico de la masa deslizada sobre la margen derecha de la quebrada Rosales. Ver Foto 4-22 y Foto 4-23.

Foto 4-22 Vista en planta de la parte inferior del deslizamiento de La Carbonera, en la cual se resalta el pie, la pata y el montículo de presión.

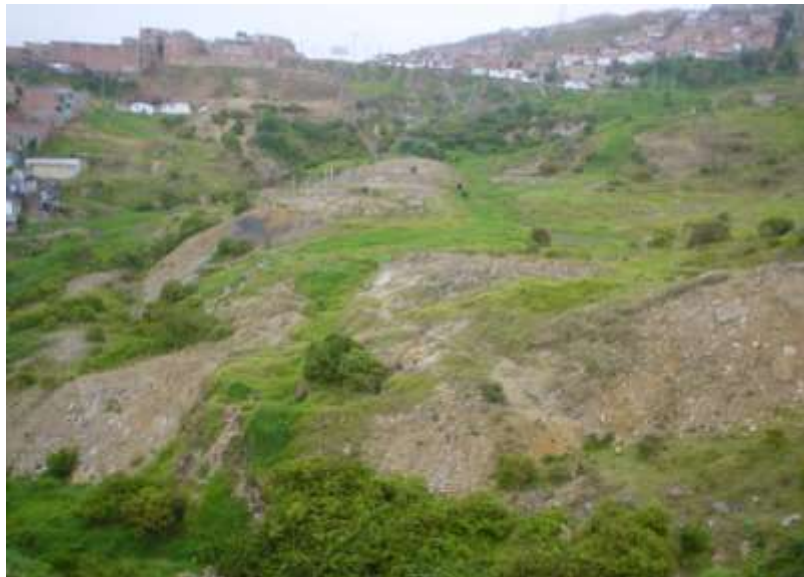
Foto 4-23 Vista de terreno del pie del deslizamiento La Carbonera

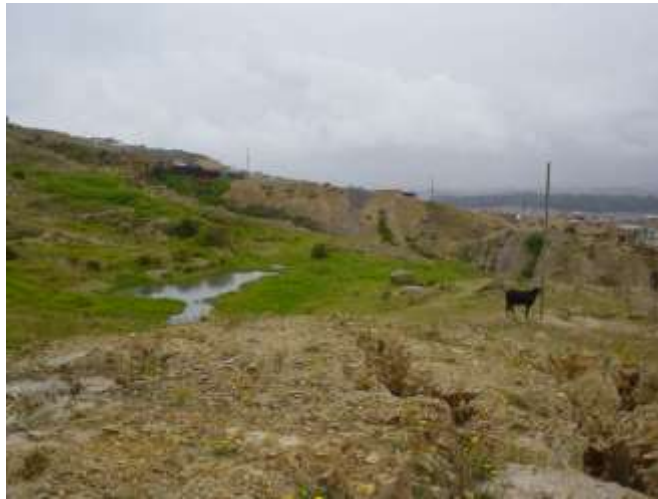
Se presenta en el costado derecho del deslizamiento bajo el pie, representa un pequeño montículo formado por la presión de la masa deslizada. Presenta una forma semicircular de 69 m de longitud por 39 metros de ancho máximo. Ver Foto 4-24.

Foto 4-24 Montículo de presión en areniscas fracturadas por el empuje de la masa deslizada

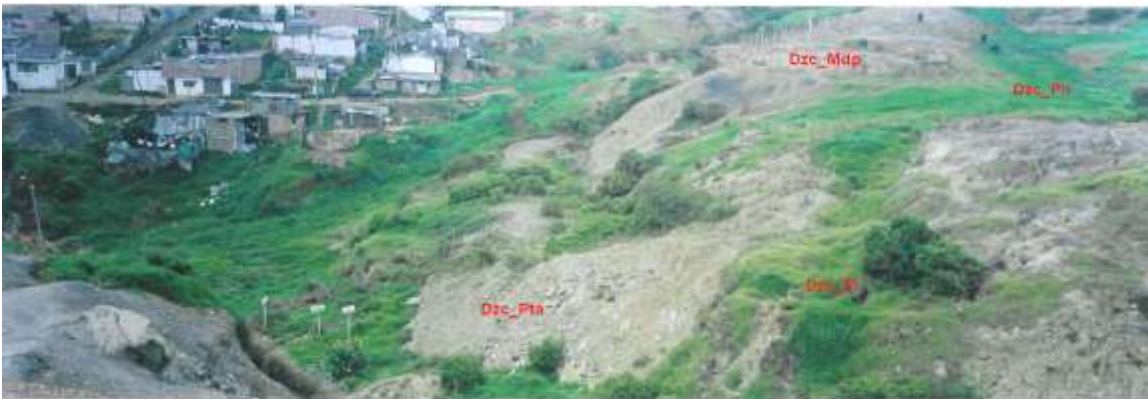
Se presenta pendiente abajo del pie y muestra la fase distal del movimiento con la presencia de material heterogéneo que cae por un pequeño escarpe. Ver Foto 4-25.

Foto 4-25 Vista de la parte inferior del deslizamiento en la que se aprecia el montículo de presión (Dzc_Mdp), la zona de saturación o inundación (Dzc_Pli), flujos superficiales Dzc_fl y la pata del deslizamiento (Dzc_Pta).

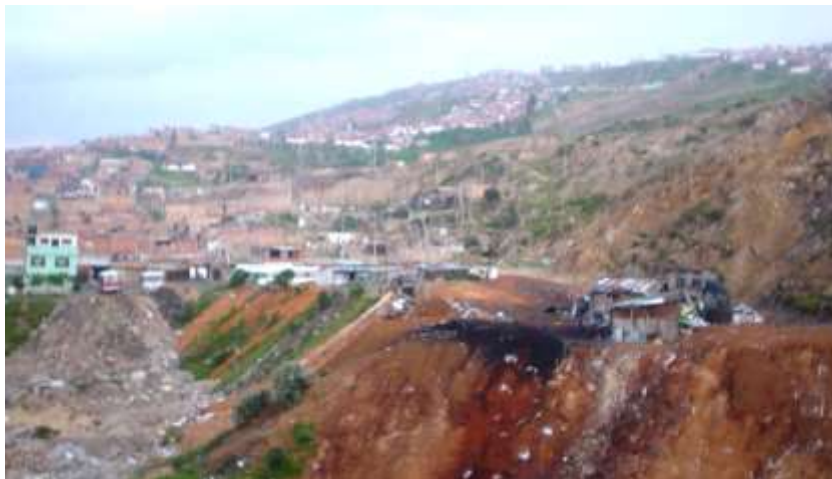
Se presenta en el sector bajo de El Espino (El Rodeo). Estos materiales son de aserrín y escombros de construcciones principalmente de fachadas de granito y mármol. Son vertidos sobre la superficie sin control técnico causando contaminación al formarse flujos laminares durante las lluvias. Ver Foto 4-26.

Foto 4-26 Detalle del botadero de escombros de aserrín (rojo) y enchapados de construcciones (gris azulado)

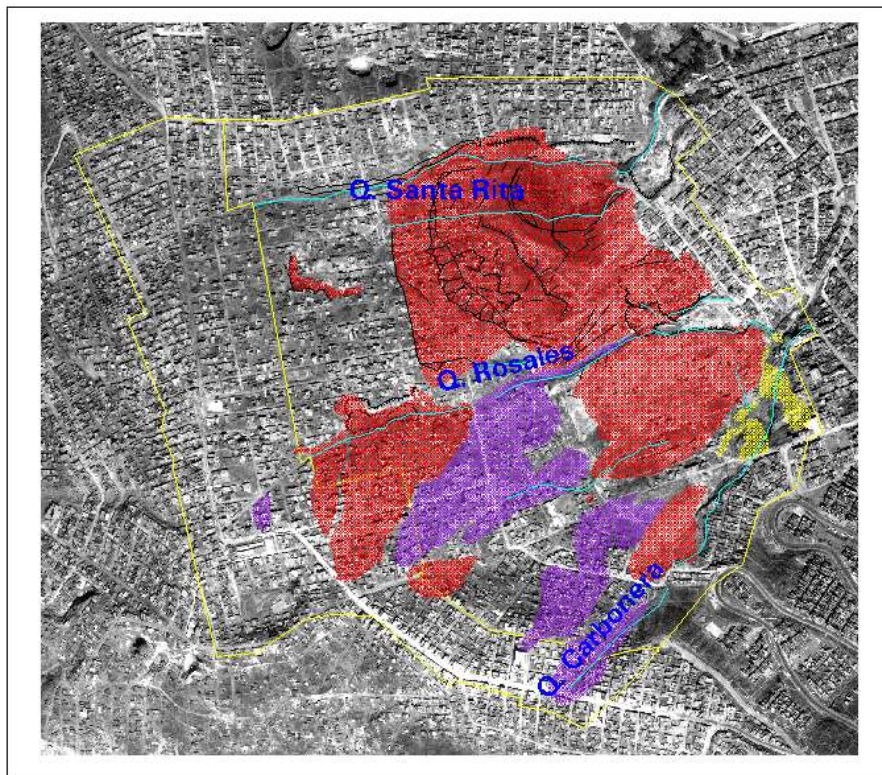
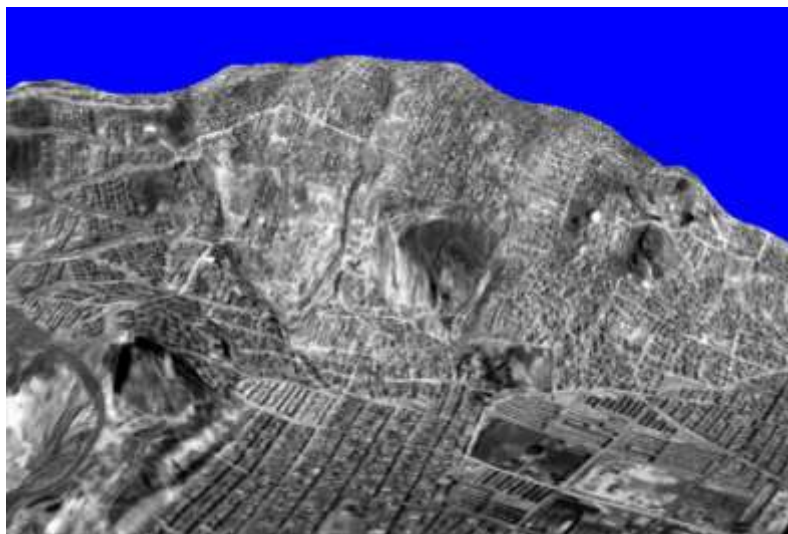
Los movimientos entre 1998 y el 2000 se han incrementado notablemente, particularmente en la zona del Espino que ha avanzado notablemente pendiente arriba de la antigua corona del escarpe de las explotaciones de en las canteras. En la zona de la Carbonera ya se ha realizado una adecuación del terreno en terrazas en el deslizamiento superior derecho removiendo el material deslizado, son mas notables las grietas en la masa deslizada. Ver Foto 4-33.

Foto 4-33 Vista en planta y en 3D de las zonas de deslizamiento en el año 2000. Nótese arriba el avance del movimiento pendiente arriba y la alta urbanización a esta fecha. La red de drenaje esta muy dispersa y reducida respecta a la original. Movimientos en rojo, reptación en morado y erosión en amarillo.

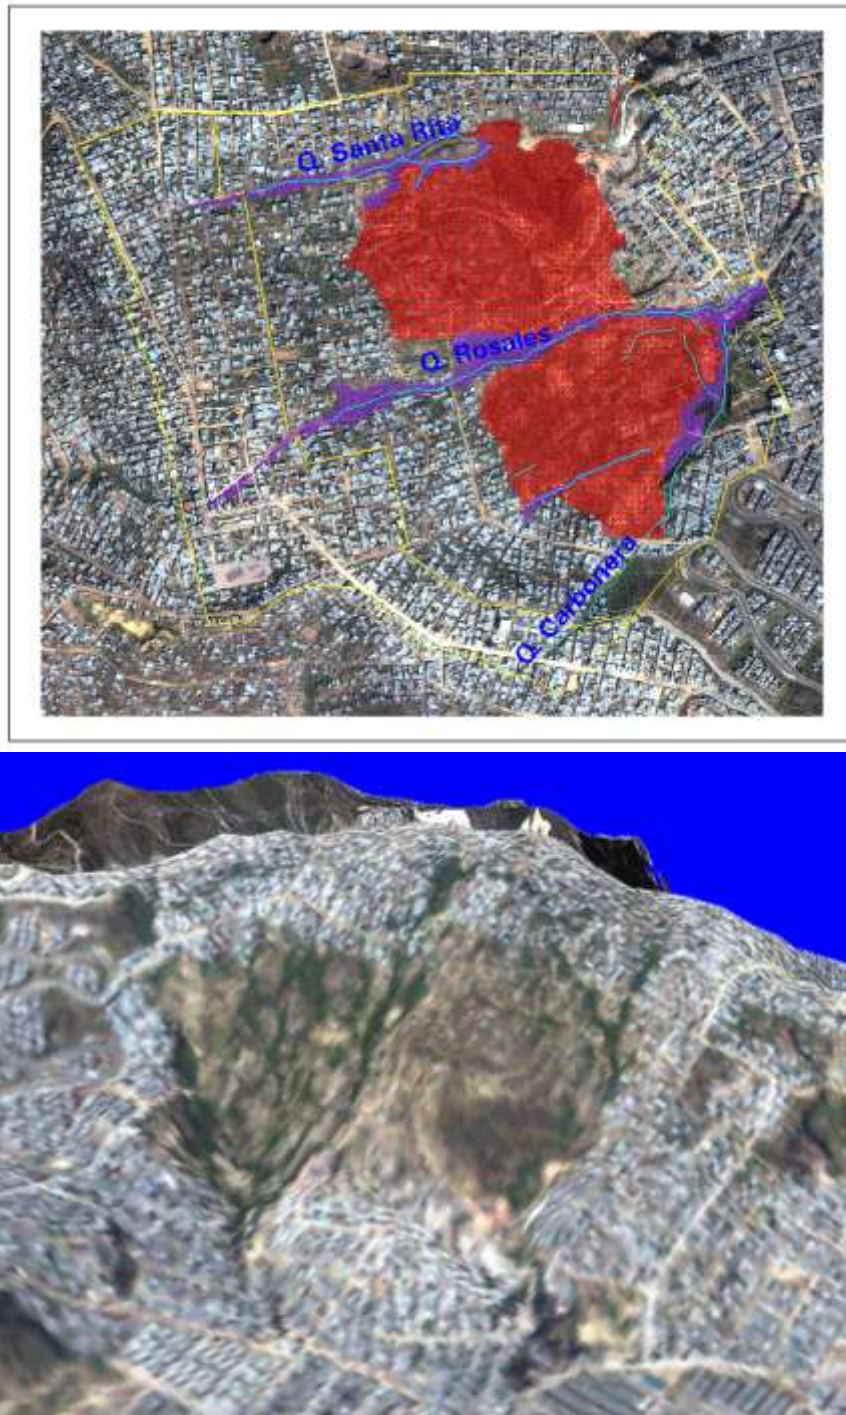
La situación del 2004 es la presente en este informe y el avance retrogresivo es mayor, particularmente en la zona de el Espino, la remoción de viviendas ha dejado descubierto numerosas grietas. Foto 4-34.

Foto 4-34 Vista en planta y en 3D de las zonas de deslizamiento en el año 2004. En rojo se observan las áreas afectadas por movimientos en masa y en morado depresiones aluviales con procesos de reptación, se han evacuado las viviendas en las zonas de los deslizamientos.
