1 GENERALIDADES

En este documento se establecen las condiciones del monitoreo recomendado en el Diagnóstico Técnico DI-2143, así como los resultados obtenidos del conjunto de campañas efectuadas en desarrollo del contrato de consultoría CONS 468 de 2004 suscrito entre el FONDO DE PREVENCIÓN Y ATENCIÓN DE EMERGENCIAS FOPAE e INGENIERIA Y GEORIESGOS.

MONITOREO Y SEGUIMIENTO A LAS VIVIENDAS DEL BARRIO VILLA JAQUI DE LA LOCALIDAD DE CIUDAD BOLIVAR EN LA CIUDAD DE BOGOTA, D.C.

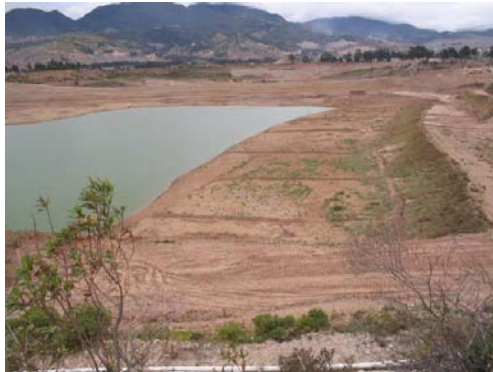
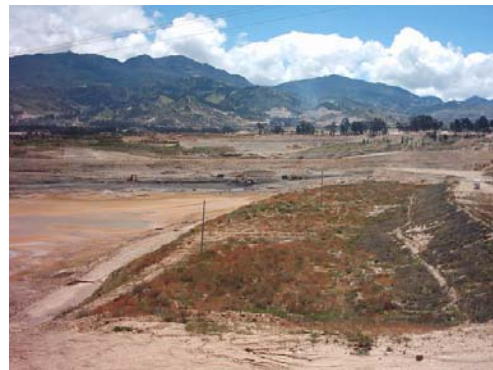
Figura 6.7 Fotografías del talud Codeipa en su parte baja – Fenómenos de inestabilidad local

Vista general de la pata del talud Codeipa: crecimiento de vegetación (pasto y arbustos) y disminución del nivel del lago en la Cantera Santa Inés. Se construyeron zanjas de drenaje para el abatimiento de la superficie piezométrica dentro del talud y conducción hacia el lago.

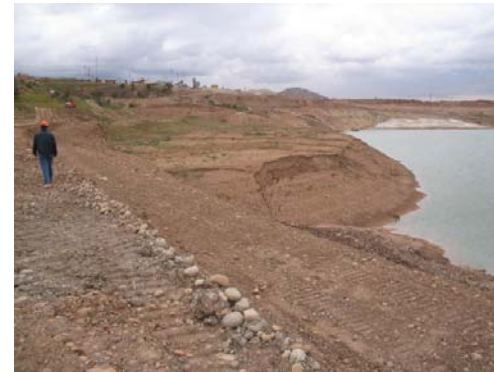
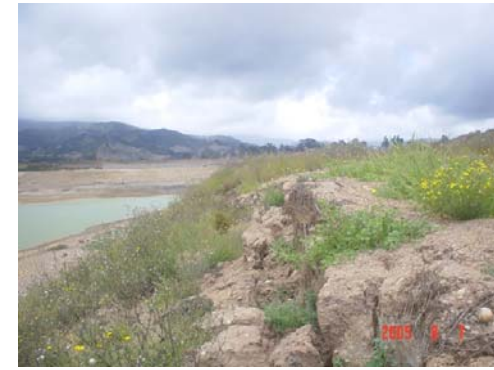
Fenómenos de inestabilidad local de tipo rotacional en los materiales de la pata del talud, consecuencia de las bajas propiedades geomecánicas de los materiales de lleno y el efecto de desembalse rápido dentro de la mina Santa Inés.

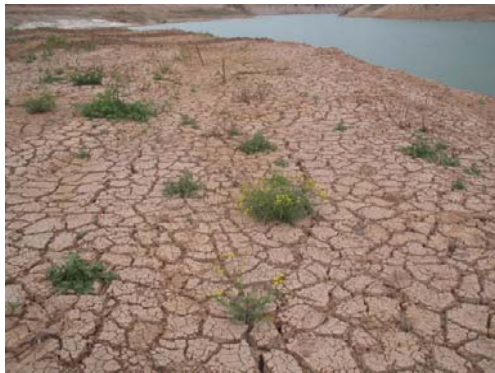
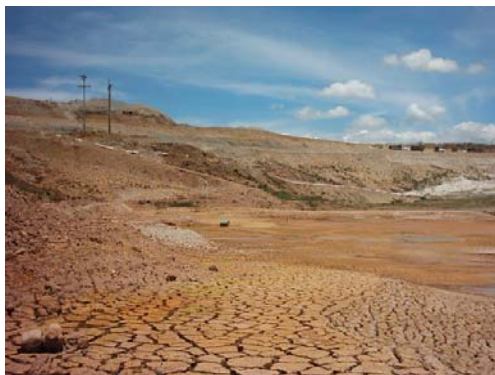
Figura 6.8 Fotografías del talud Codeipa en su parte baja – Fenómenos de desecación y cambios volumétricos

Desecación y cambios volumétricos en los materiales que conforman la terraza inferior del talud Codeipa. Agrietamiento superficial de los limos y arcillas, así como hundimientos en algunos sectores.

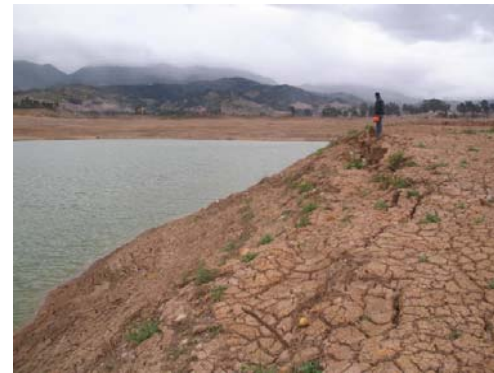
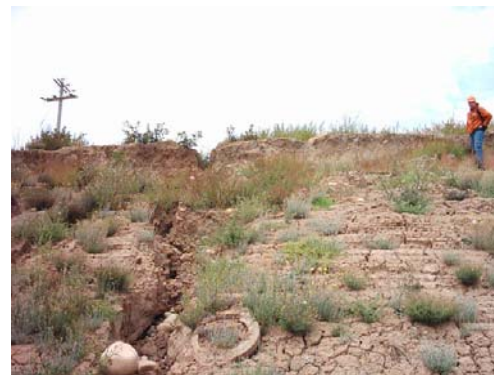
Inestabilidad local y aparición de grietas por efecto del desembalse. La concentración de zanjas de drenaje en la pata del talud propicia el lavado de los materiales finos, generando zonas de debilidad sobre la terraza inferior del talud.

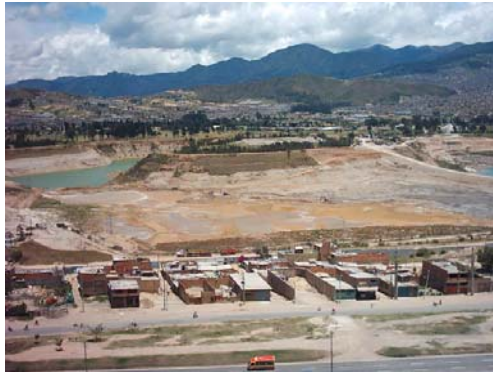
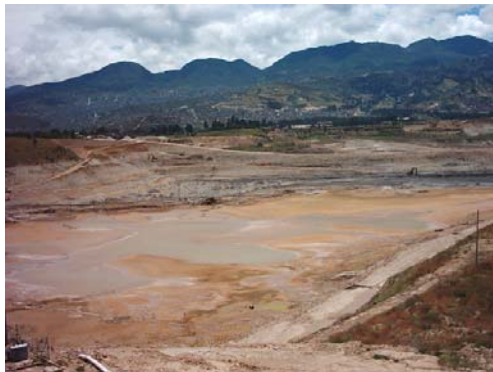
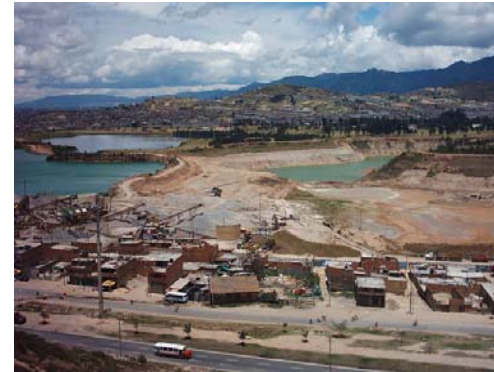
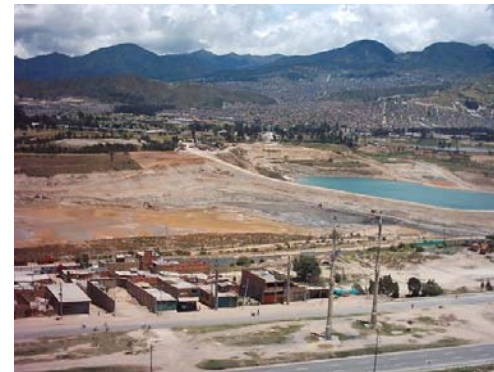
Figura 6.9 Fotografías de los lagos de las canteras Santa Inés y Guaquera – Descenso en el nivel del lago frente al Talud Codeipa

Descenso del nivel del lago de la cantera Santa Inés, frente al Talud Codeipa. En la actualidad el lago de esta cantera se encuentra seco. El agua de la cantera Santa Inés fue canalizada hacia el lago Guaquera para continuar con la explotación de materiales aluviales en el sector de Codeipa.

Comparación entre los niveles de los lagos Santa María (arriba-izquierda), Guaquera (arriba-centro) y Manas (abajo-derecha), adyacentes a la cantera Santa Inés (lago seco). En las fotografías se puede observar el Barrio Villa Jaqui y la zona de escombros del predio Codeipa (abajo-derecha).

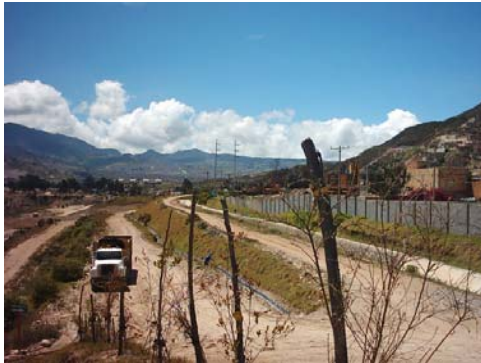
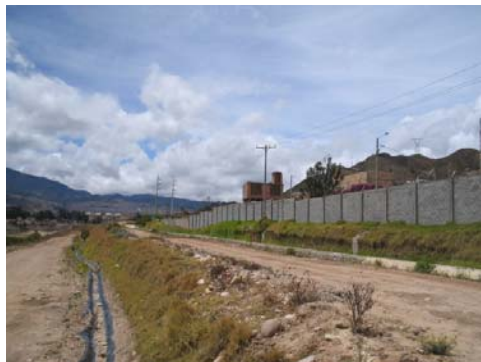
Figura 6.10 Fotografías de la terraza superior y el predio Codeipa – Hundimientos locales y zona de escombros

La terraza superior del talud Codeipa presenta zonas de hundimiento y grietas asociadas con la antigua superficie de deslizamiento. CÉMEX instaló extensómetros para el control y seguimiento de las grietas. Los hundimientos son observables dentro del canal trompeta.

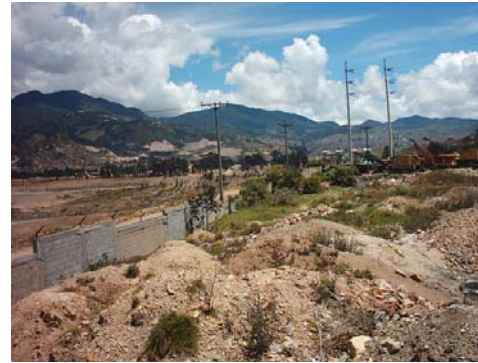
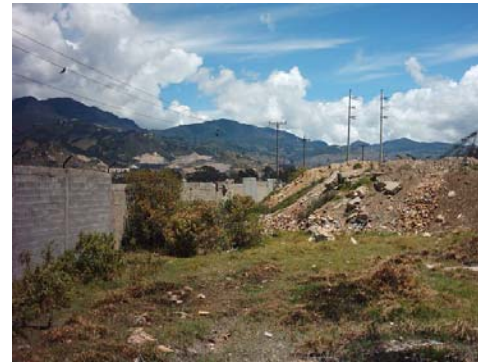
Zona de escombros dentro del predio Codeipa (parte alta del talud). En algunos tramos, el espesor del relleno de escombros supera la altura del muro de cerramiento de CÉMEX (3m apróx.). El muro presenta agrietamientos y volcamientos, por efecto de la sobrecarga.
