**OBRAS DE MITIGACION EN EL BARRIO SANTA VIVIANA
SECTOR VISTA HERMOSA
CIUDAD BOLIVAR**

**ASESORIA GEOTECNICA DURANTE CONSTRUCCION
CONTRATO DE CONSULTORIA CCS 124/2000-10-20**

**Trabajo No. 005
MOYA Y GARCIA LTDA.
Ingenieros Consultores**

Bogotá D.C., octubre de 2000.

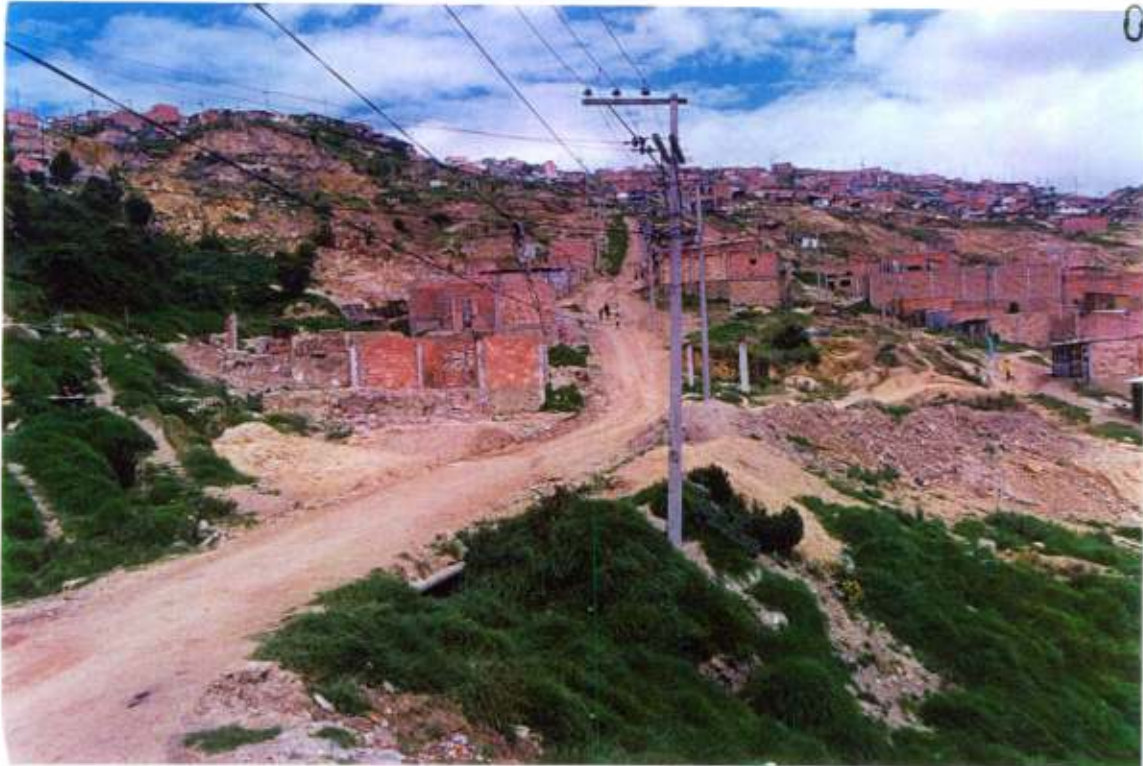
Antes de iniciar las obras recomendadas, en mayo/2000, se replanteo el terraceo propuesto y se encontró que la zona inestable abarcaba un área mayor; también por esa época se había agudizado la inestabilidad en el sector de San Antonio, lo que hacia inconveniente dirigir las aguas del sector hacia el noroccidente (fotografías 1 a 4). Ante esta situación se recomendó modificar el terraceo, de manera que abarcara el área

1. Vista general del deslizamiento en mayo/2000. En primer plano el hundimiento incipiente de la banca de la vía.

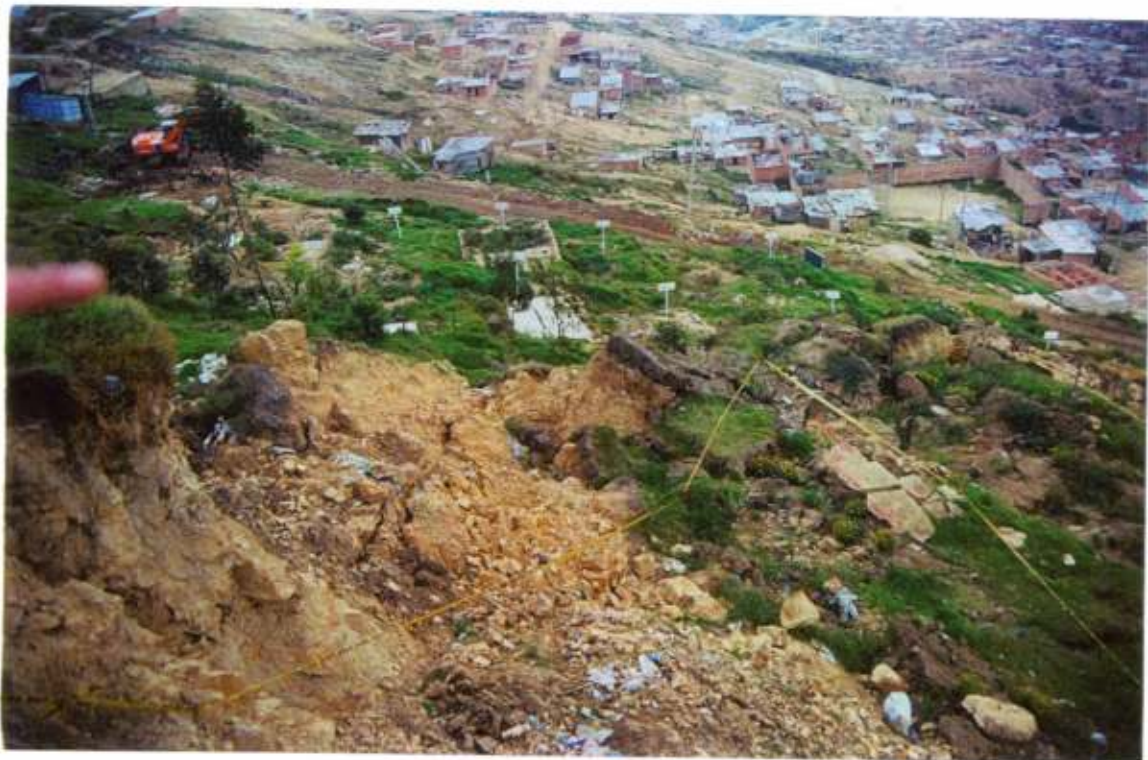
2. Flanco izquierdo del deslizamiento, las cintas muestran el replanteo del terraceo (mayo/2000).

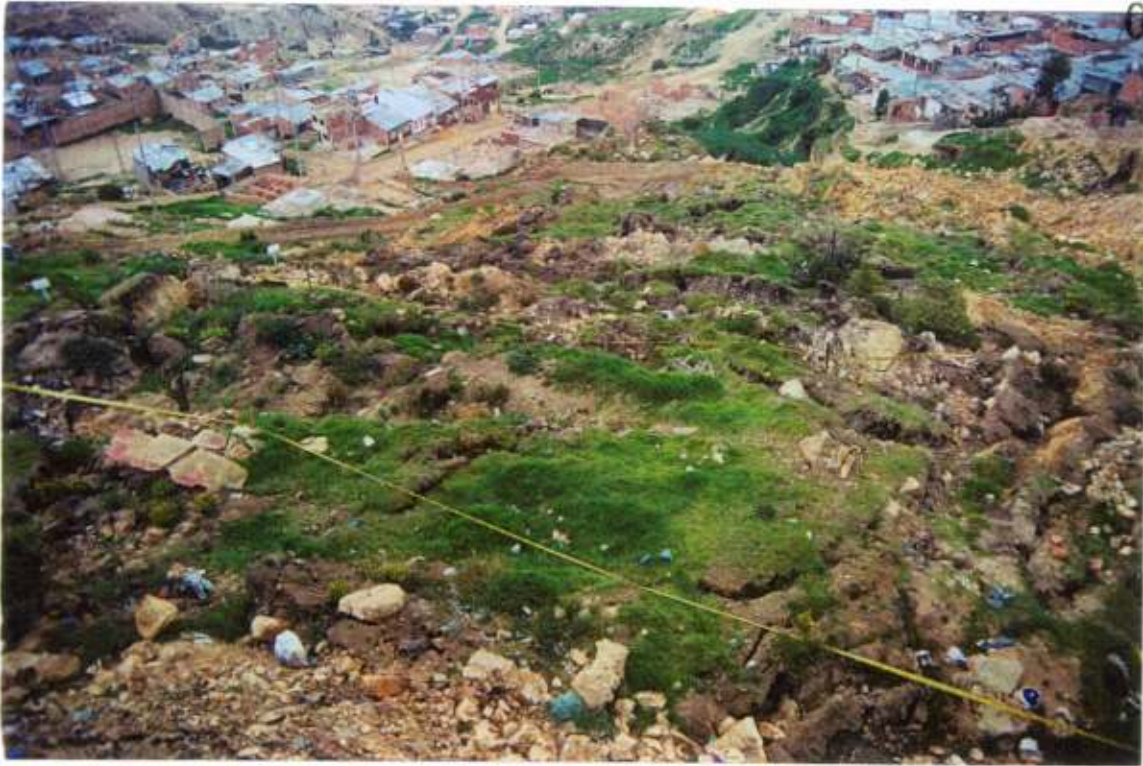
3. Desde arriba, la parte central del deslizamiento.

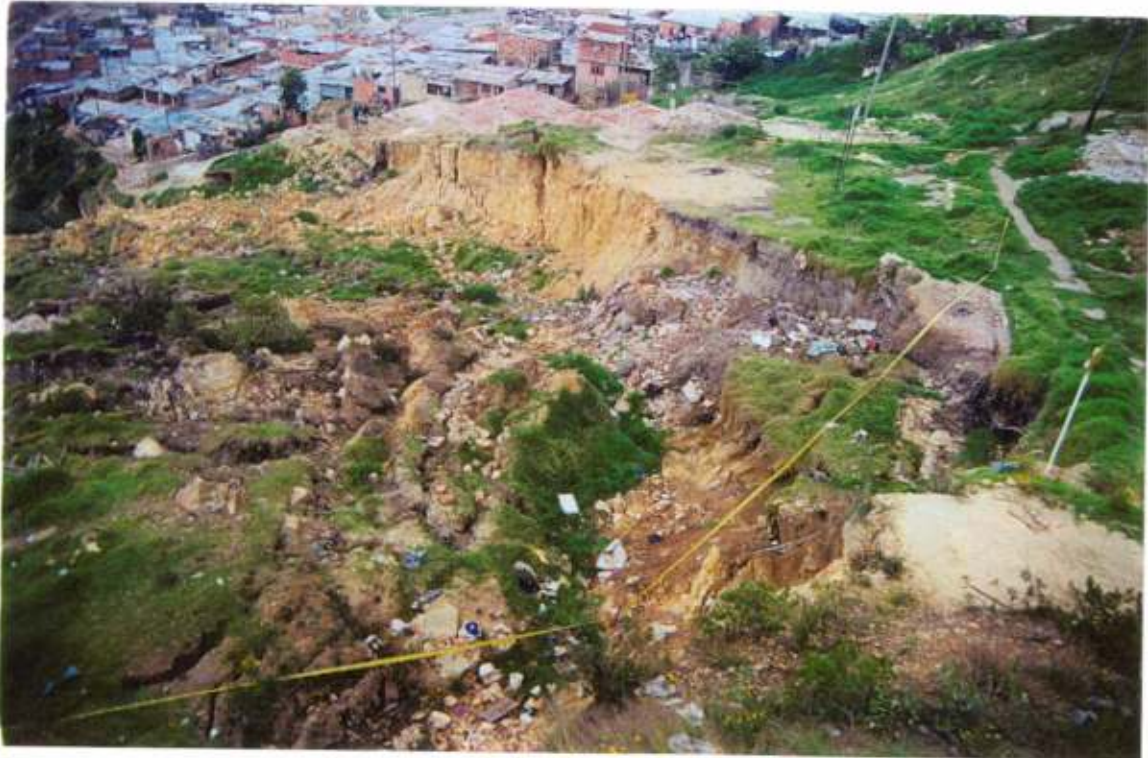
4. Fianco derecho del deslizamiento (mayo 2000).

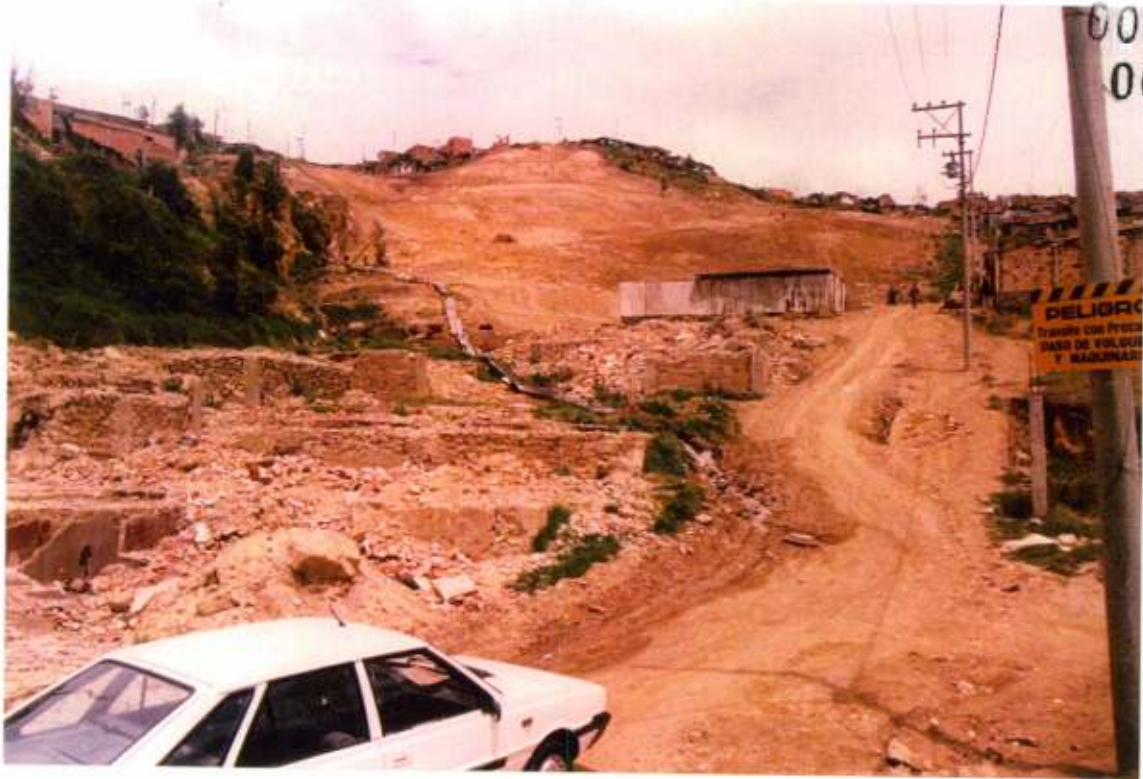
Se adelantó el terraceo del terreno en la forma acordada y los materiales fueron retirados del sector y no quedó material en la parte baja, por lo cual se vio que ya no se necesitaría el muro de gaviones recomendado en el informe de 1999. (Fotografías 5 a 10).

5. Estado del terraceo en julio /2000, en la parte inferior se destaca el manejo temporal de las aguas.

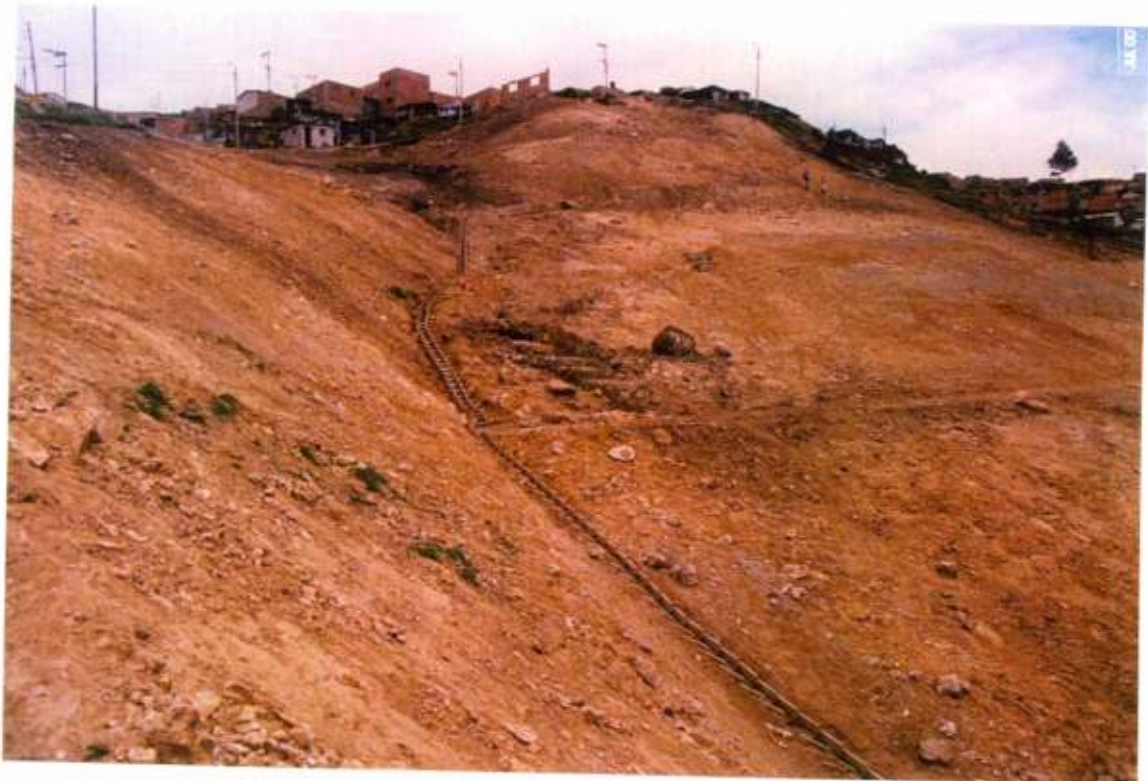
6. Parte media superior del deslizamiento, después del terraceo.

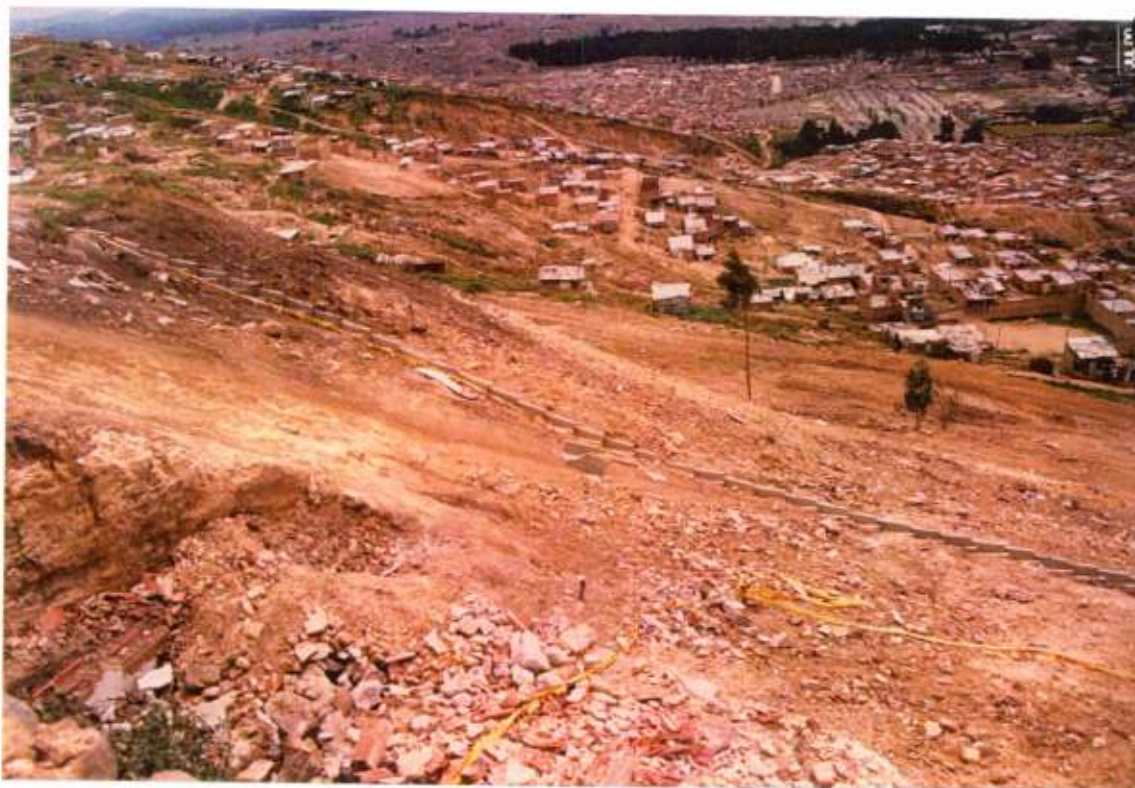
7. Flanco izquierdo del deslizamiento terraceado, en julio/2000.

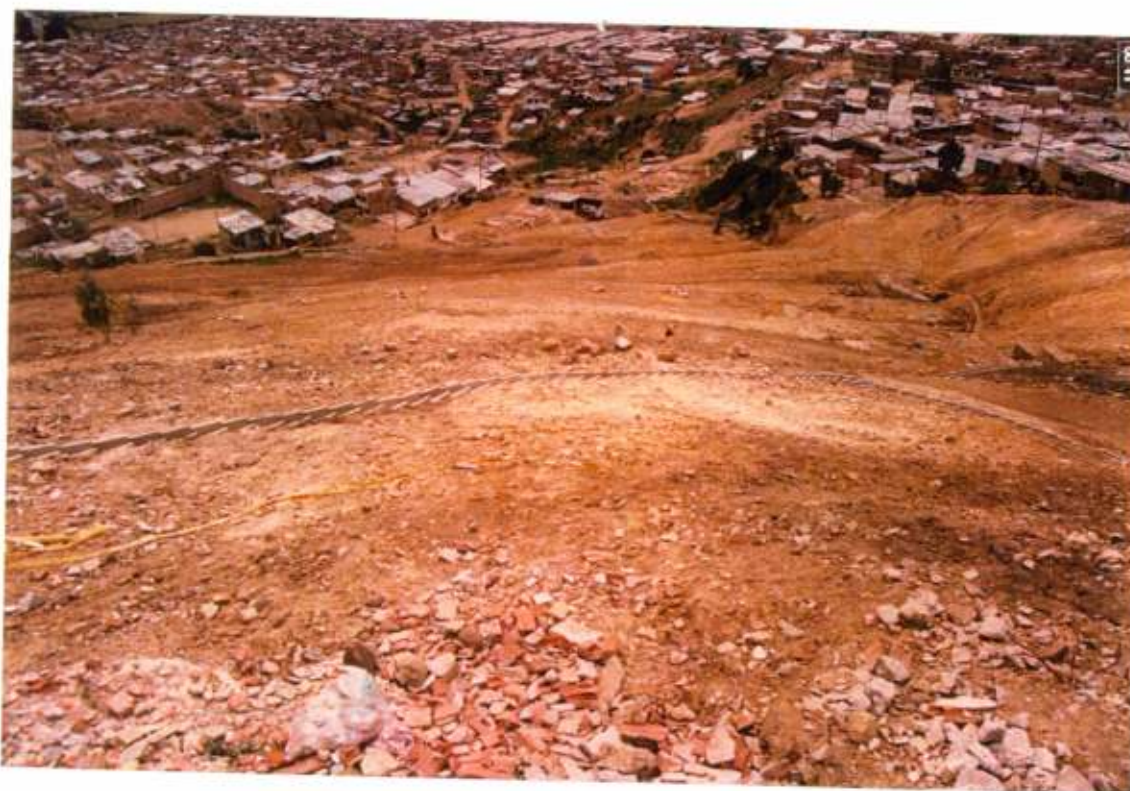
8. Parte central del terraceo (julio/2000).

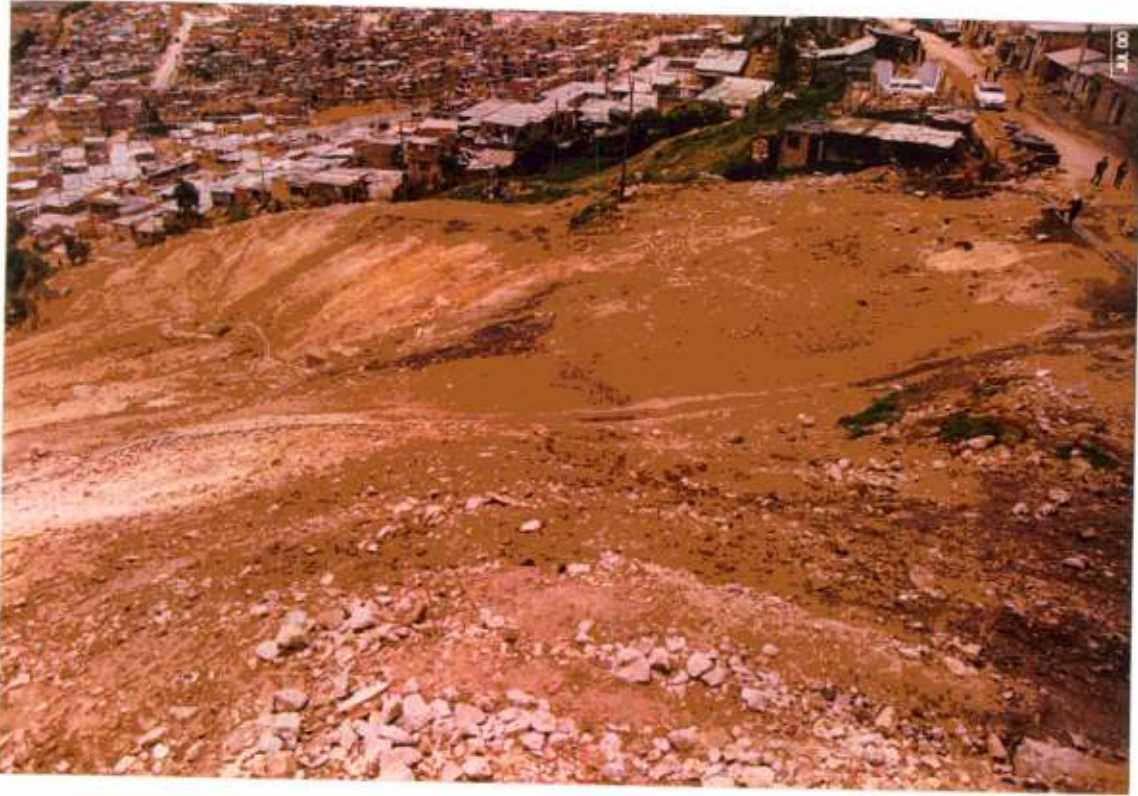
9. Flanco derecho del área terraceada (julio/2000).

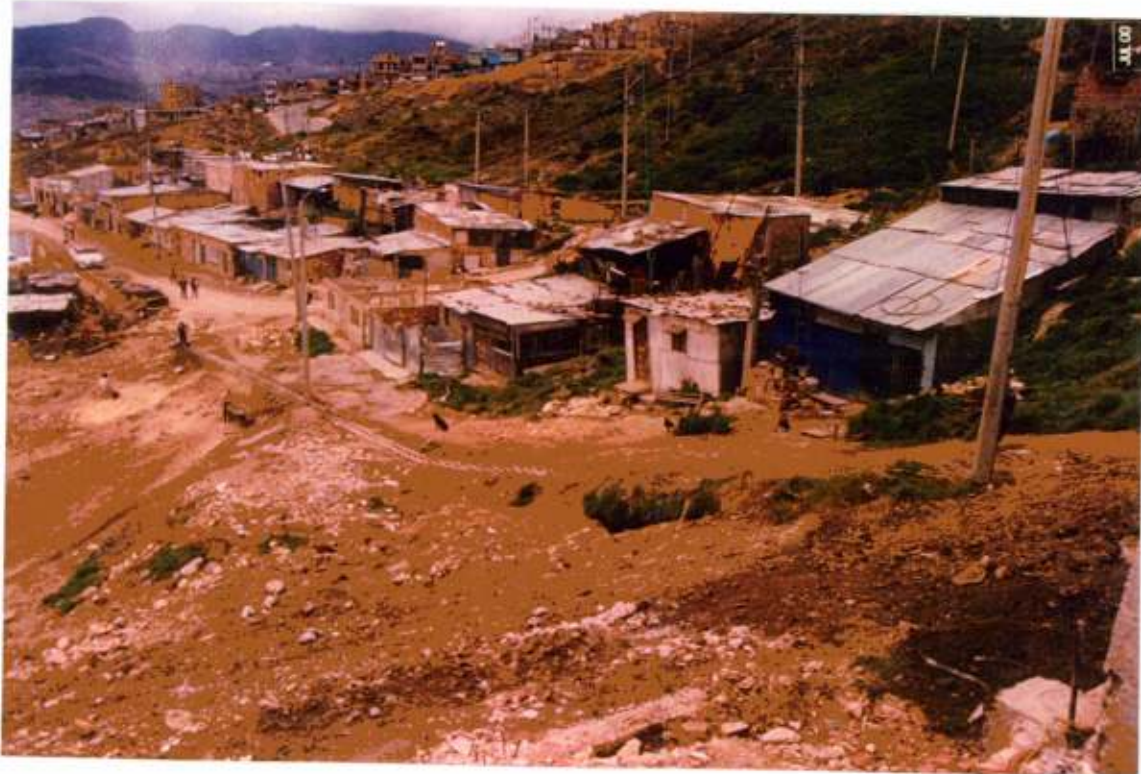
10. Parte alta de la cuenca de la quebrada La Carbonera.

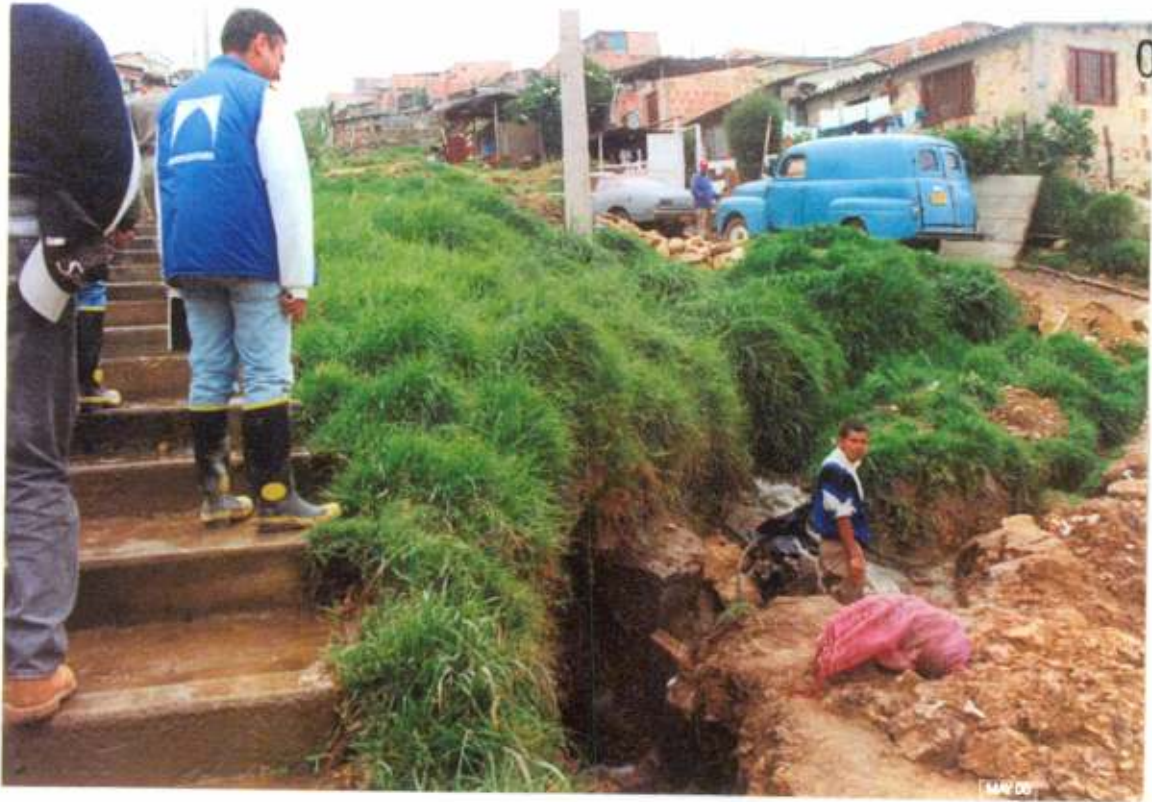
Ante el deterioro del flanco derecho se solicitó a la Empresa de Acueducto y Alcantarillado estudiar la posibilidad de desviar parte de las aguas de la quebrada La Carbonera al sistema de alcantarillado de la parte alta de la cuenca (fotografías 11 y 12). Ante la gravedad de la situación los funcionarios de la EAAB aceptaron la propuesta y se solicitó al contratista adelantar la topografía y preparar un diseño de estructura de entrega que permitiera manejar el agua que superará la capacidad del alcantarillado; además se recomendó dotar al penúltimo pozo de una cuneta que recibiera los excesos de agua a la capacidad del alcantarillado y la condujera a la cuneta de la vía principal de acceso a Sierra Morena y así evitar la inundación de algunas viviendas localizadas en la vecindad del mencionado pozo.

11. Sitio donde se entuba la quebrada La Carbonera, arriba del deslizamiento.

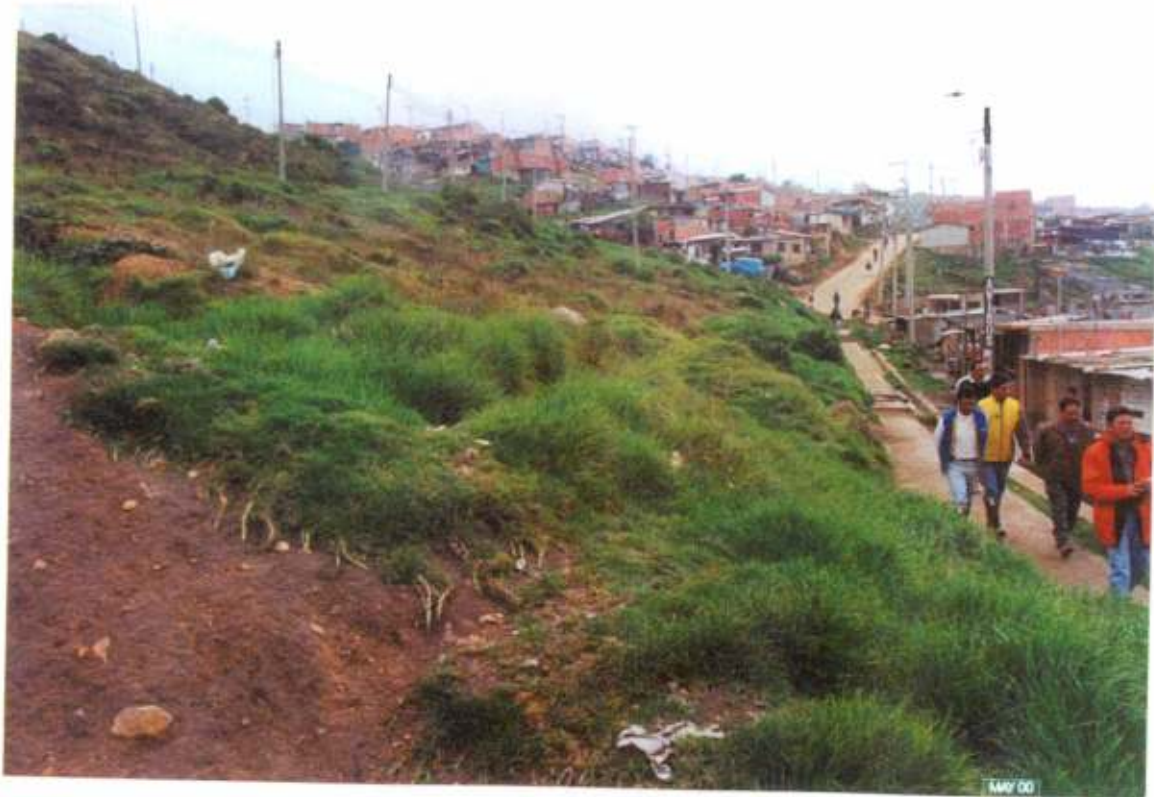
12. Corredor por donde se propuso desviar parte del caudal de la quebrada.
