Estudio de riesgos por fenómenos de remoción en masa, evaluación de alternativas de mitigación y diseños detallados de las medidas propuestas en la alternativa más conveniente, para su implementación en el corto plazo, en un sector del barrio Gibraltar, de la Localidad de Ciudad Bolívar en la ciudad de Bogotá, D.C.

## RESUMEN

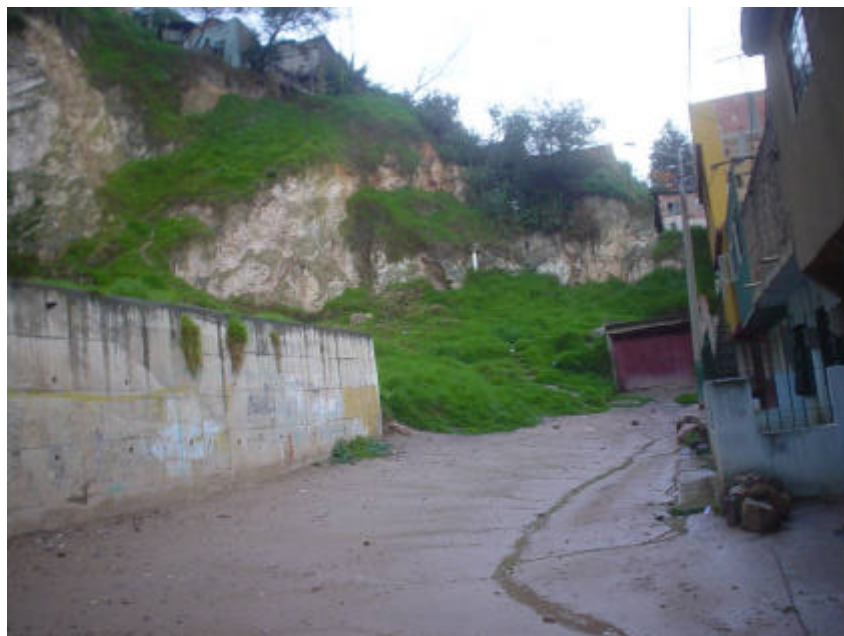
**Fotografía 1-1 Muro de retención para caída de bloques en la zona A**

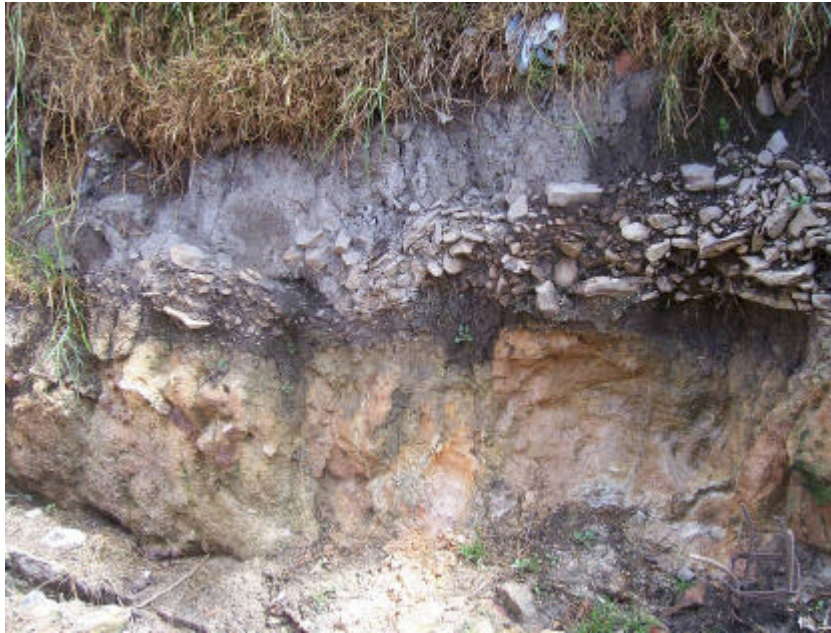
**Fotografía 4-4 Coluvión fino cubierto por limos grises y rellenos antrópicos**

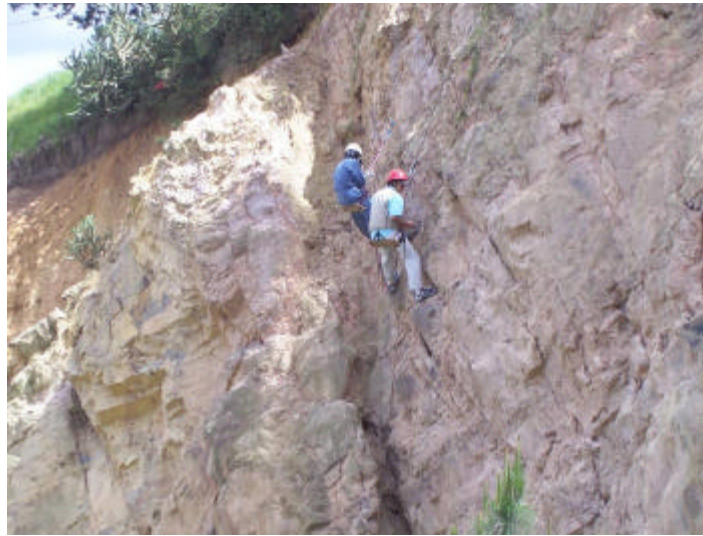
### Fotografía 4-5 Medición de discontinuidades

Nótese el fracturamiento subvertical paralelo a la falla que se observa en el centro de la imagen.

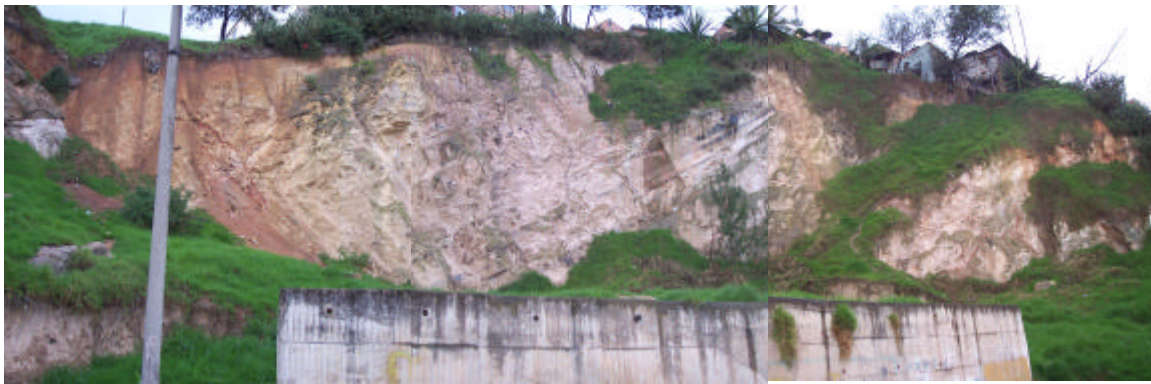
#### **Fotografía 4-6 Ladera sometida a extracción de materiales de construcción**

Ladera sometida a extracción de materiales de construcción.

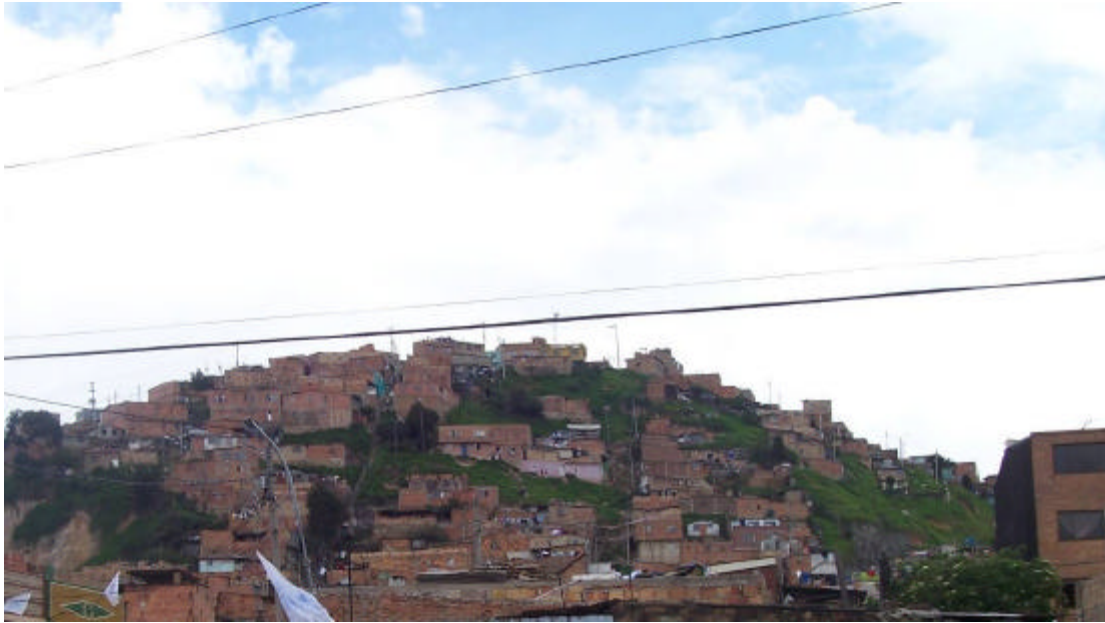
#### **Fotografía 4-7 Ladera de contrapendiente con intervención media**

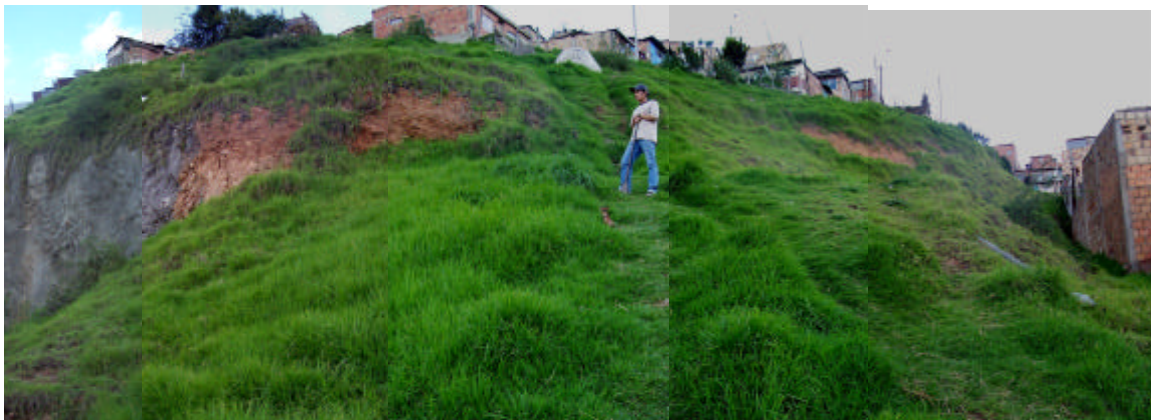
#### **Fotografía 4-8 Ladera de contrapendiente con intervención baja**

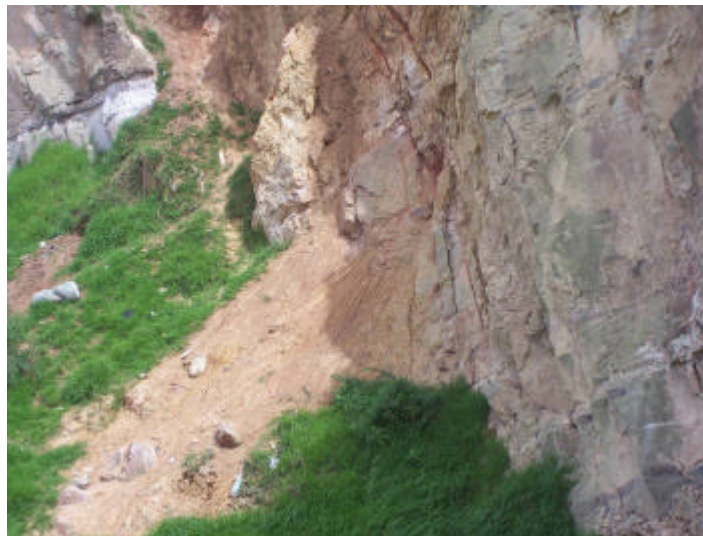
### **Fotografía 4-9 Flujo de Detritos**

Flujos de detritos en el escarpe dejado por la extracción de materiales. El material fino (predominantemente limos rojizos) se encuentra en el trazo de la principal falla detectada en la zona de estudio.

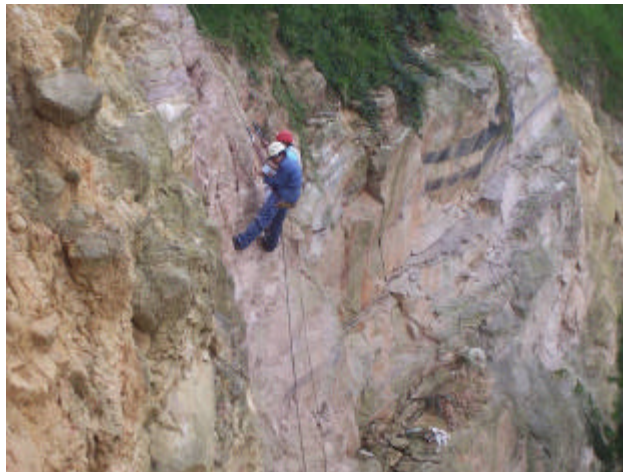
#### **Fotografía 4-10 Posibilidad cinemática de caída de bloques**

Caída de bloques, por volteo, por planares y por cuñas, en el escarpe de la antigua extracción de materiales ubicado al norte de la zona de estudio.
