## **ELABORACIÓN DE DISEÑOS DE OBRAS NUEVAS Y DISEÑOS PARA EL MANTENIMIENTO DE OBRAS EXISTENTES , PRESUPUESTOS Y ESPECIFICACIONES TÉCNICAS EN SITIOS CRÍTICOS DE RIESGO INMINENTE POR REMOCIÓN EN MASA EN LAS LOCALIDADES DE SUBA, USAQUÉN, CIUDAD BOLÍVAR Y USME DE LA CIUDAD DE BOGOTÁ, D.C.**

### **SITIO 2 – BARRIO COMPARTIR III ETAPA – LOCALIDAD DE CIUDAD BOLIVAR**

#### **1 INTRODUCCIÓN**

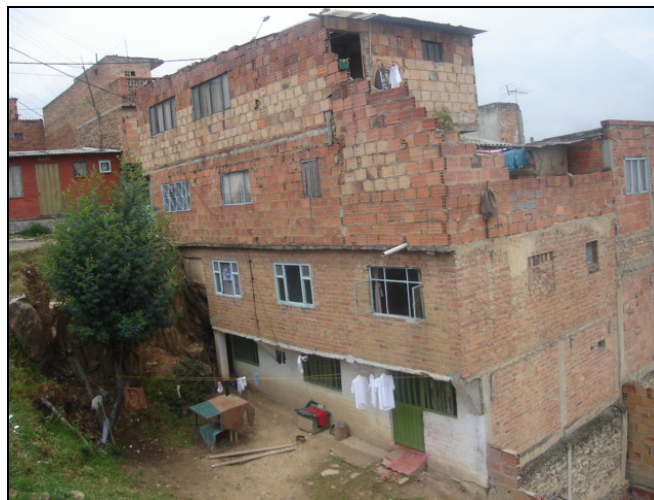
Esta vivienda está cimentada sobre una viga perimetral que recibe los muros. En algunas partes la viga de amarre se encuentra construida sobre un ciclópeo y en otras sobre la roca de los estratos subyacentes. En la parte trasera existe un muro desde un nivel inferior (casi un piso) construido en mampostería de ladrillo recocido dentro de un pórtico formado por vigas y columnas. Este muro también posee una viga de amarre en cimentación, tal como muestra en la Fotografía 6-1.

**Fotografía 6-1 Vista general de la Vivienda Calle 65 D Bis S No. 18N-84**

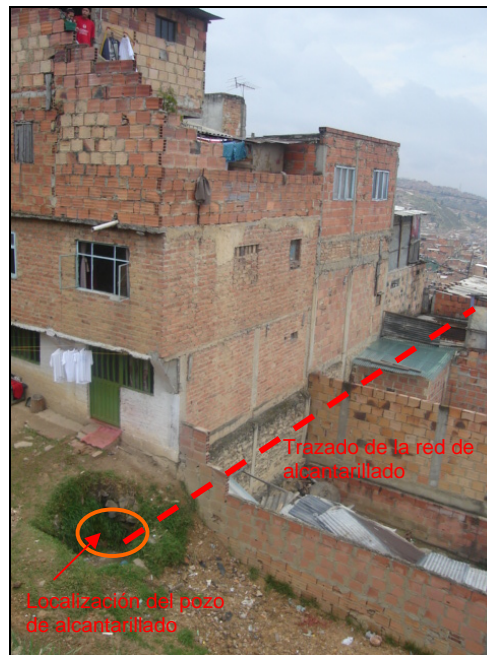
En las Fotografías 6-1 y 6-2 se puede ver la estructura general de la casa. Entre primero y segundo pisos existen pórticos en concreto reforzado que soportan una placa maciza de 10 cm. de espesor que es el segundo piso. Esta placa tiene un voladizo hacia el sur, pero las vigas de los pórticos no se extienden para recibirlo.

**Fotografía 6-2 Parte posterior de la Vivienda Calle 65 D Bis S No. 18N-84**

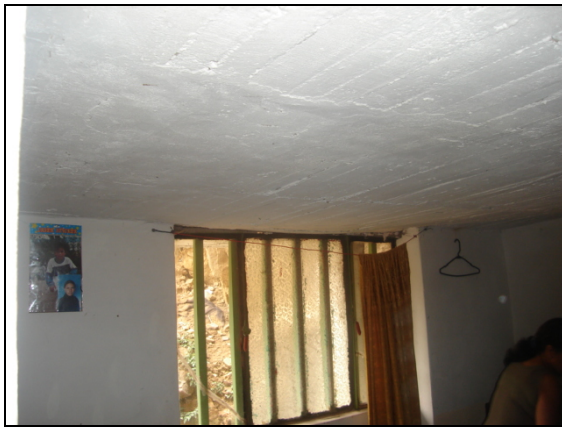
Existen muchos defectos constructivos de origen. Las Fotografías 6-3 y 6-4 de la placa del segundo piso muestran una importante deflexión de la misma, que seguramente ocurrió durante la fundida, ya que el marco de la ventana no muestra daños por esta deformación. Estas deflexiones son notorias en varias partes del techo del primer piso. El recubrimiento del refuerzo es deficiente y en muchas partes asoma a la vista; el escaso vibrado del concreto de la placa deja ver muchos hormigueros en esta. Las deficiencias del vibrado son apreciables especialmente en el arranque de las columnas del primer piso y en los empates entre columnas y vigas.

**Fotografía 6-3 Deflexiones en la parte interior del primer nivel**

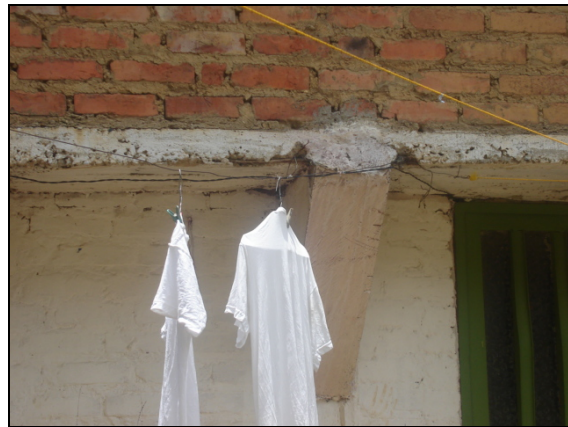
**Fotografía 6-4 Deflexiones en la parte exterior del primer nivel**

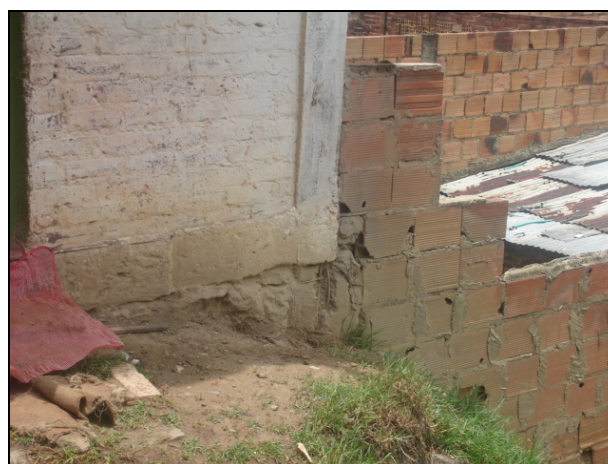
**Fotografía 6-5 Deficiencias del vibrado en el arranque de las columnas del primer piso y en los empates entre columnas y vigas**

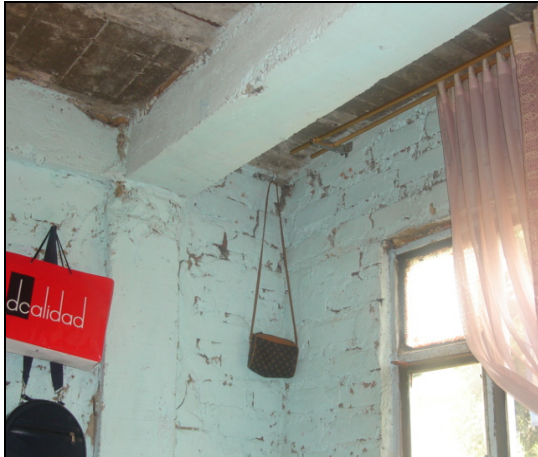
En los muros del segundo piso se observan grietas en varias partes, originadas por las deflexiones de la placa maciza, grietas y fisuras contra los otros linderos de la casa no se presentan. La Fotografía 6-6 muestra las grietas que hay hacia el oriente del pórtico existente, características de una deflexión de los elementos inferiores en los que está soportado el muro. Nótese la inexistencia de confinamiento del muro exterior. En la Fotografía 6-7 se observa el resane que el residente hizo de las grietas entre el muro y la placa, y se puede apreciar también una fisura horizontal en la segunda hilada.

**Fotografía 6-6** Grietas que hay hacia el oriente del pórtico existente.

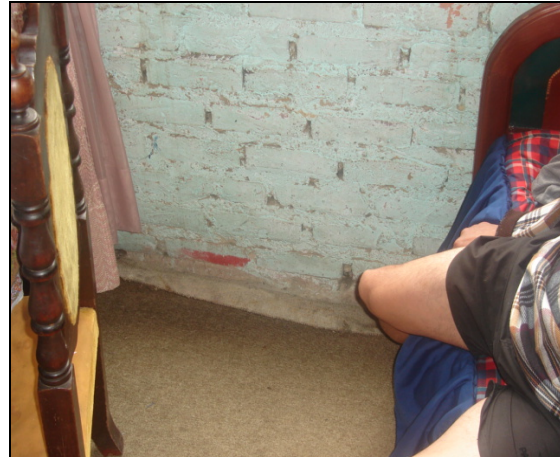
**Fotografía 6-7** Resane que el residente hizo de las grietas entre el muro y la placa, y se puede apreciar también una fisura horizontal en la segunda hilada.

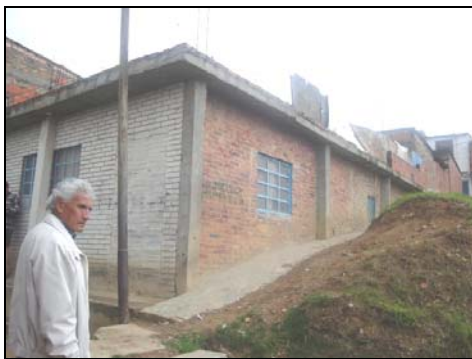
Esta casa es de una sola planta pero tiene proyecciones en las columnas para continuar la construcción en altura, como se muestra en las Fotografías 6-8 y 6-9. La vivienda ocupa todo el lote, no deja aislamientos y se encuentra semienterrada dadas las condiciones topográficas del sector. La que será la placa del segundo piso es maciza, de 20 cm. de espesor, no se encuentra impermeabilizada. Al momento de la inspección no se pudo determinar si existen vigas embebidas en la placa; la observación no muestra vigas descolgadas. El propietario desconoce la naturaleza de la cimentación.

Fotografía 6-8 Vista general de la vivienda

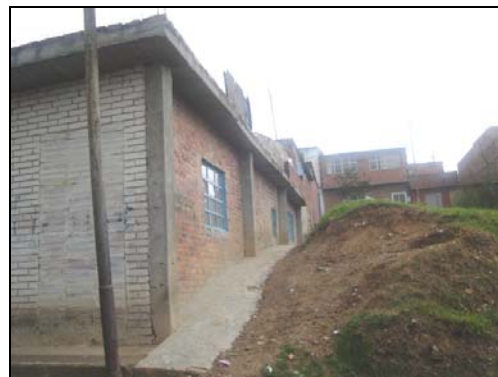
Fotografía 6-9 Los muros que dan contra la zona verde presentan algunas fisuras

Los muros que dan contra la zona verde presentan algunas fisuras. En los sectores que se encuentran bajo el nivel original del terreno, se ven afectados por humedad y filtraciones. Existen también filtraciones desde la placa de techo, que han dañado el acabado de varios muros.

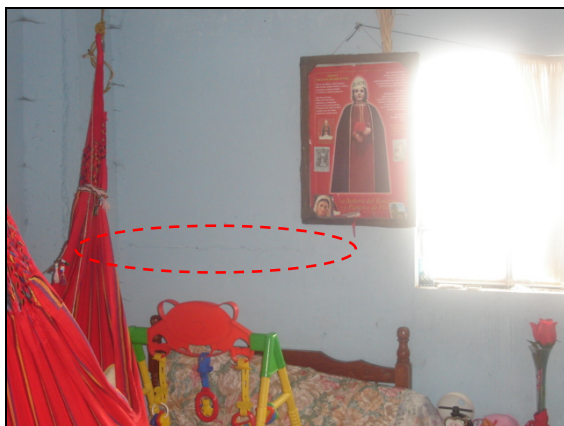
Fotografía 6-10 Fisura en el muro que da hacia la zona verde.

- Con respecto a la casa de la calle 65 D Sur No. 18N-73, las fisuras se encuentran localizadas al costado occidental son menores y ocasionadas por algún asentamiento leve del terreno de cimentación. La rotura en la placa de contrapiso se debe a una falla local del terreno que le sirve de base, originado en una compactación deficiente del mismo.

- Antes de construir los pisos superiores, el constructor debe corregir los defectos que se presentan en la cimentación y garantizar la capacidad del terreno para soportar las cargas que se le aplicarán definitivamente.

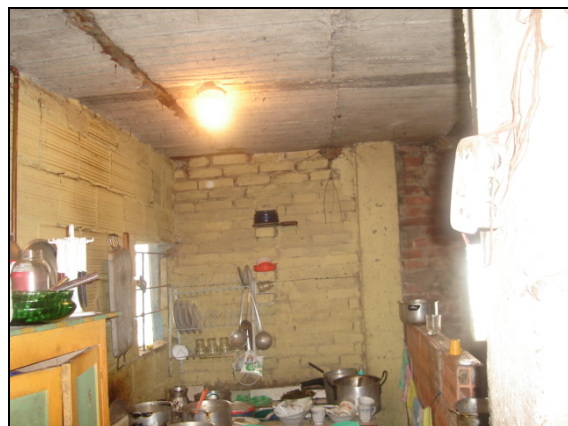
En la placa de contrapiso se presenta una grieta atrás de la última columna, en donde se conforma la cocina. Una parte de la placa se ha hundido mientras el resto de la placa de contrapiso se mantiene en buenas condiciones.

Fotografía 6-11 En la placa de contrapiso se presenta una grieta atrás de la última columna.
