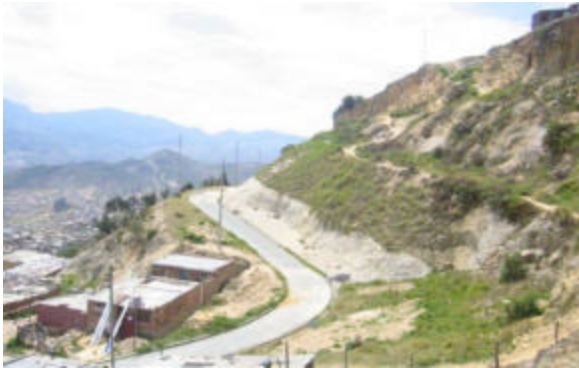
Fotografía 1. Vista del talud en abril de 2005. El sendero peatonal a mitad de talud abarcaba pocos metros de ancho.

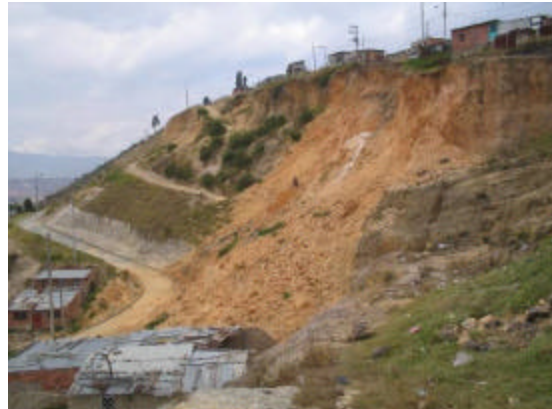
Fotografía 2. Vista del talud en julio de 2006. El sendero peatonal fue ampliado para la construcción de obras en el talud sur.

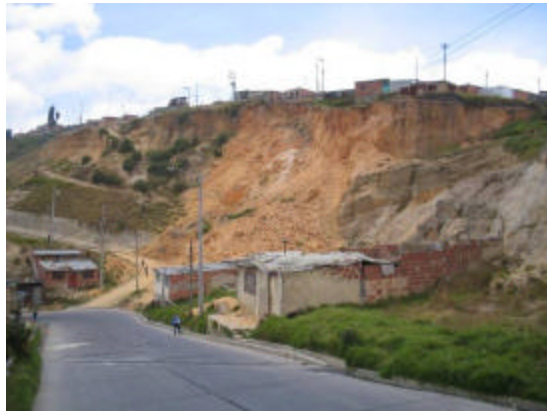
En la parte alta del talud y cercano al escarpe principal del deslizamiento, hubo un desarrollo reciente en la construcción de viviendas (comparando las fotografías del estudio de mayo de 2005 con las tomadas en el mes de julio de 2006, ver Fotografías 1 a 3). Las construcciones típicas en la parte alta del talud son de 1 piso, conformadas por latas y madera (recuperación) o muros de mampostería no confinada, con deficientes condiciones de construcción, tal y como se muestra en la Fotografía 4. Estas viviendas contribuyeron en gran parte como factor detonante del deslizamiento, por realizar un aporte de aguas servidas al macizo rocoso de areniscas altamente fracturadas, tal y como se evidencia en las Fotografías 5 y 6.

Fotografía 3. Presencia de viviendas de recuperación en la parte alta del talud fallado. Su número ha aumentado en el último año.

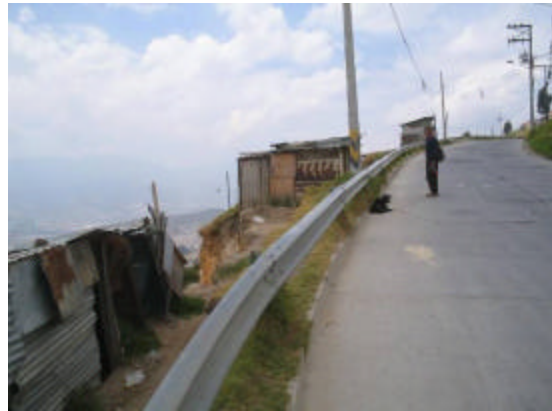
Fotografía 4. Las viviendas de recuperación cercanas al escarpe rocoso están construidas en latas y madera.

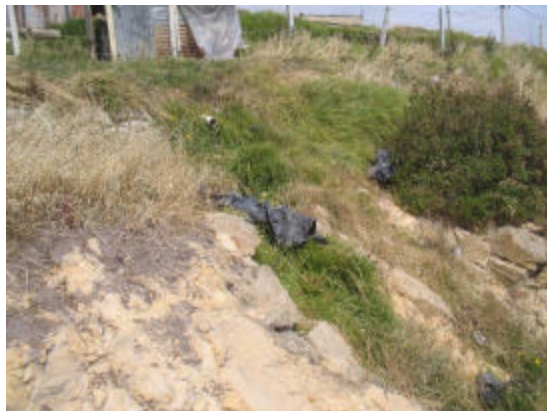
Fotografía 5. El aporte de aguas servidas de las viviendas de recuperación arriba del escarpe contribuyó como agente detonante.

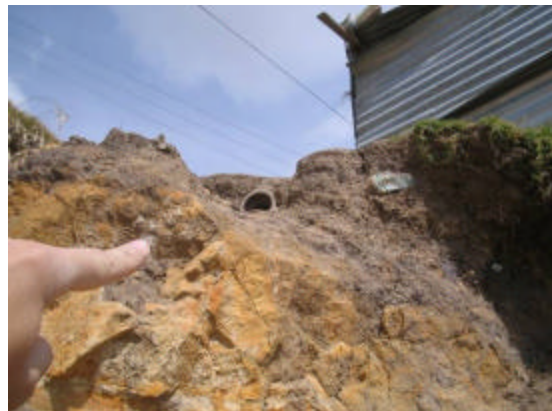
Fotografía 6. El agua servida se infiltra a través de las discontinuidades de la roca arenisca o por las zonas de brecha de falla.

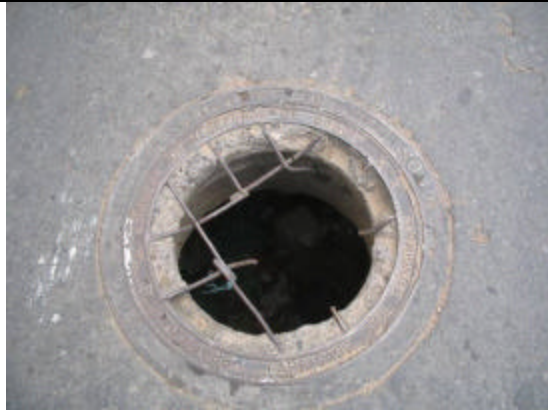
Fotografía 7. Los pozos de alcantarillado a lo largo de la vía se encuentran obstruidos por basuras.

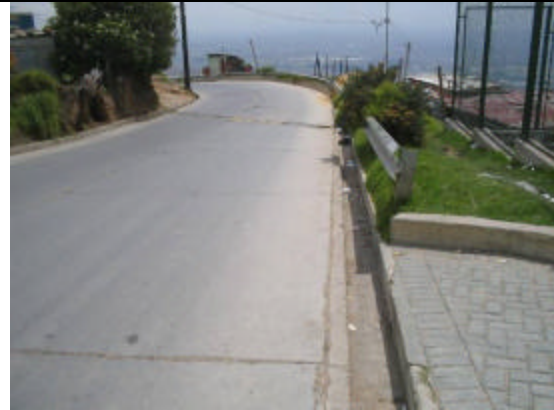
Fotografía 8. Las cunetas de la vía se encuentran dispuestas en solo una de las calzadas. También se encuentran obstruidas por basuras.

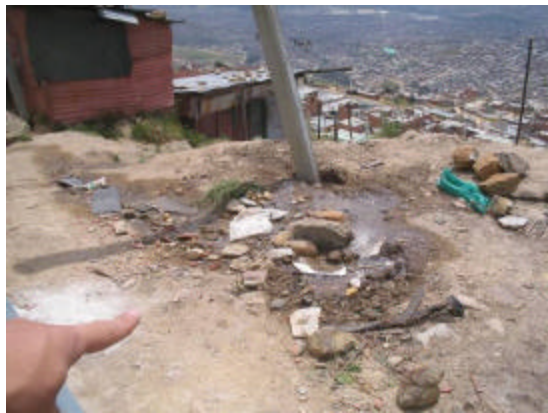
Por otro lado, existen redes clandestinas de acueducto, las cuales se encuentran en algunos casos con fugas de agua de considerable caudal, que aportan a la infiltración en el terreno, tal y como se muestra en las Fotografías 9 y 10.

Fotografía 9. Las redes clandestinas de suministro de agua presentan en algunos casos fugas que contribuyen al aporte de agua del talud.

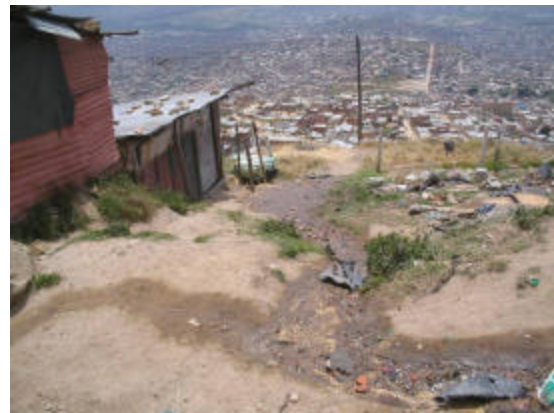
Fotografía 10. El agua fluye hacia el talud, generando cárcavamiento y filtrándose hacia los estratos más permeables.

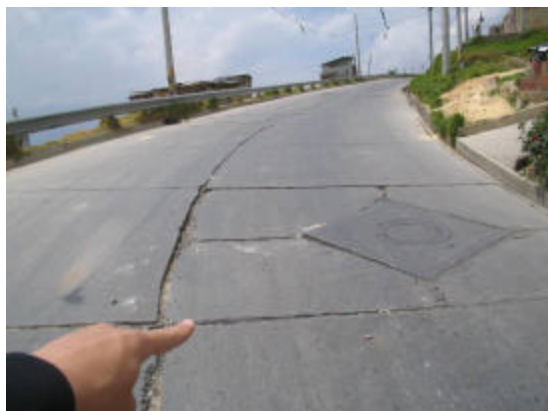
La vía de acceso al barrio Los Alpes se encuentra aproximadamente a 4m del escarpe principal del talud norte. Está construida en pavimento rígido y su estado actual es regular. Particularmente, se observa que en la zona cercana al escarpe existen losas agrietadas por el paso de buses de servicio público, preferencialmente en el sector donde se encuentra un pozo de alcantarillado. Esta situación genera vibraciones en el terreno producto del paso de buses de gran peso, lo cual contribuye muy probablemente con el debilitamiento del macizo rocoso y la ampliación de la abertura entre diaclasas, facilitando aún más la entrada de agua. El anterior hecho se puede apreciar de la Fotografía 11 a la Fotografía 14.

Fotografía 11. El estado de la vía que conduce hacia el Barrio Los Alpes es regular, dada la presencia de grietas en las losas de concreto hidráulico.

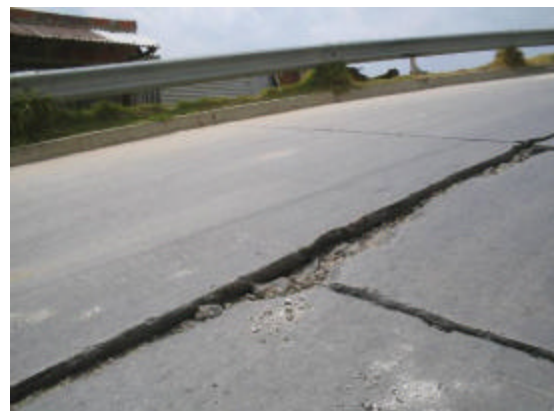
Fotografía 12. Las grietas en la vía, junto con el paso de buses de considerable peso, generan vibraciones en el terreno que perjudican el escarpe rocoso cercano a la vía.

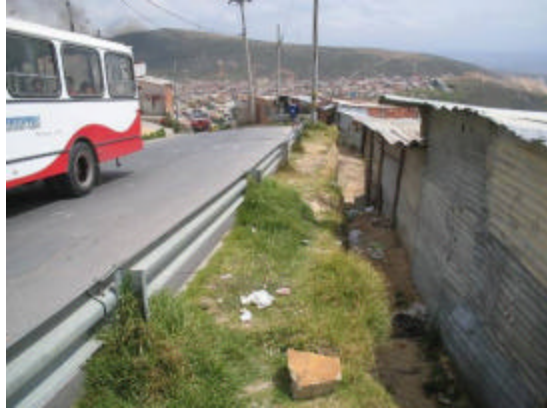
Fotografía 13. La vía que conduce hacia el Barrio Los Alpes se encuentra a 4m del escarpe rocoso del deslizamiento actual.

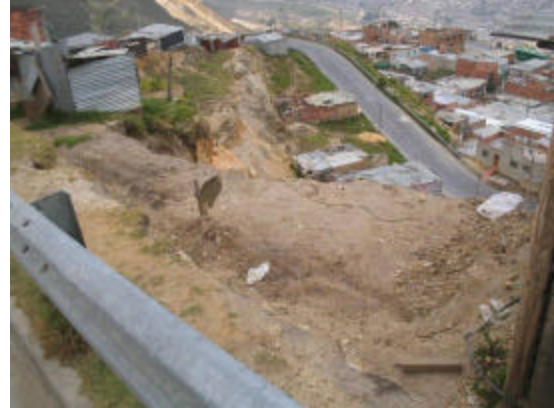
Fotografía 14. En la parte alta del escarpe se observan grietas de bloques que amenazan con desprenderse.

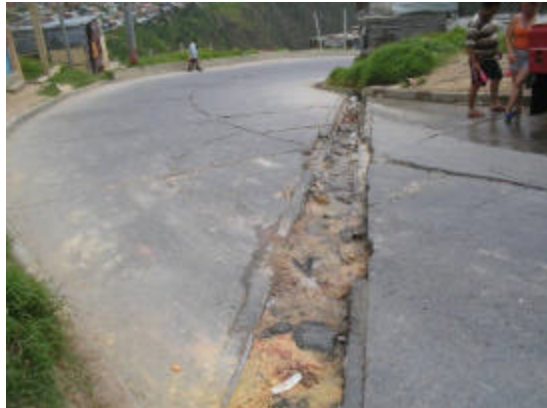
Fotografía 15. Las cunetas que intercambian el flujo de un lado al otro de la vía se encuentran totalmente tapadas.

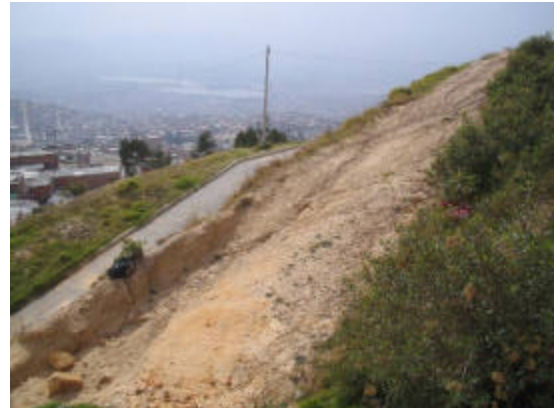
Fotografía 16. La escorrentía genera surcos y ya se observan grietas en otros sectores del talud.

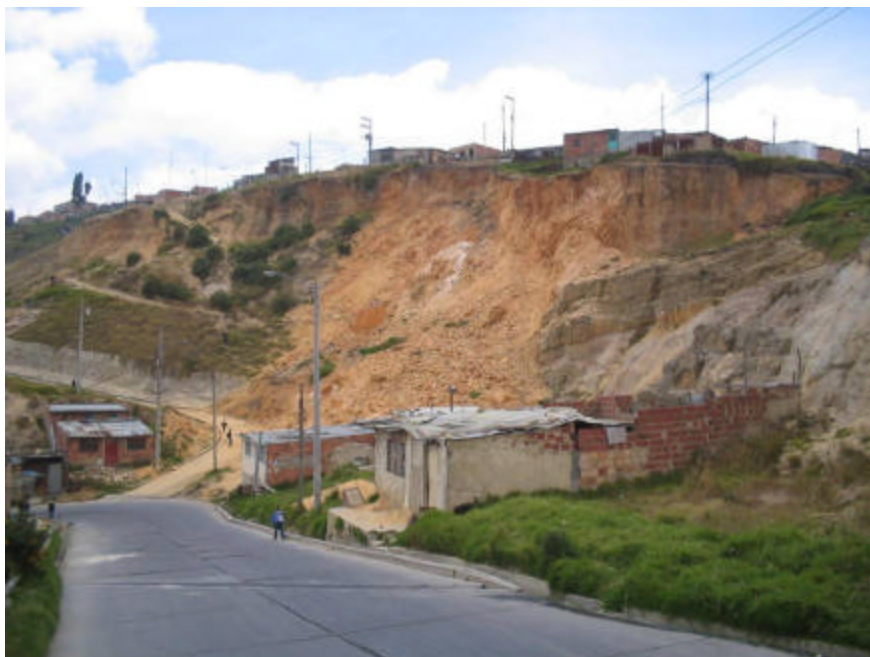
Son los escarpes producidos por la actividad extractiva o por el retroceso de ellos mediante procesos de remoción en masa. Sus pendientes son sub-verticales, con segmentos en voladizo (Fotografía 3.6). Están sujetos a la caída de bloques, dado su fracturamiento y la disminución de sus características de resistencia por los esfuerzos a los que fueron sometidos durante su laboreo como yacimiento minero. Sus pendientes varían entre 60 y 90°, con algunos taludes o porciones de talud en voladizo.

Fotografía 3.6. Laderas intervenidas por actividades extractivas y taludes mecanizados producidos por la intervención antrópica, relacionada con la extracción de materiales de construcción .

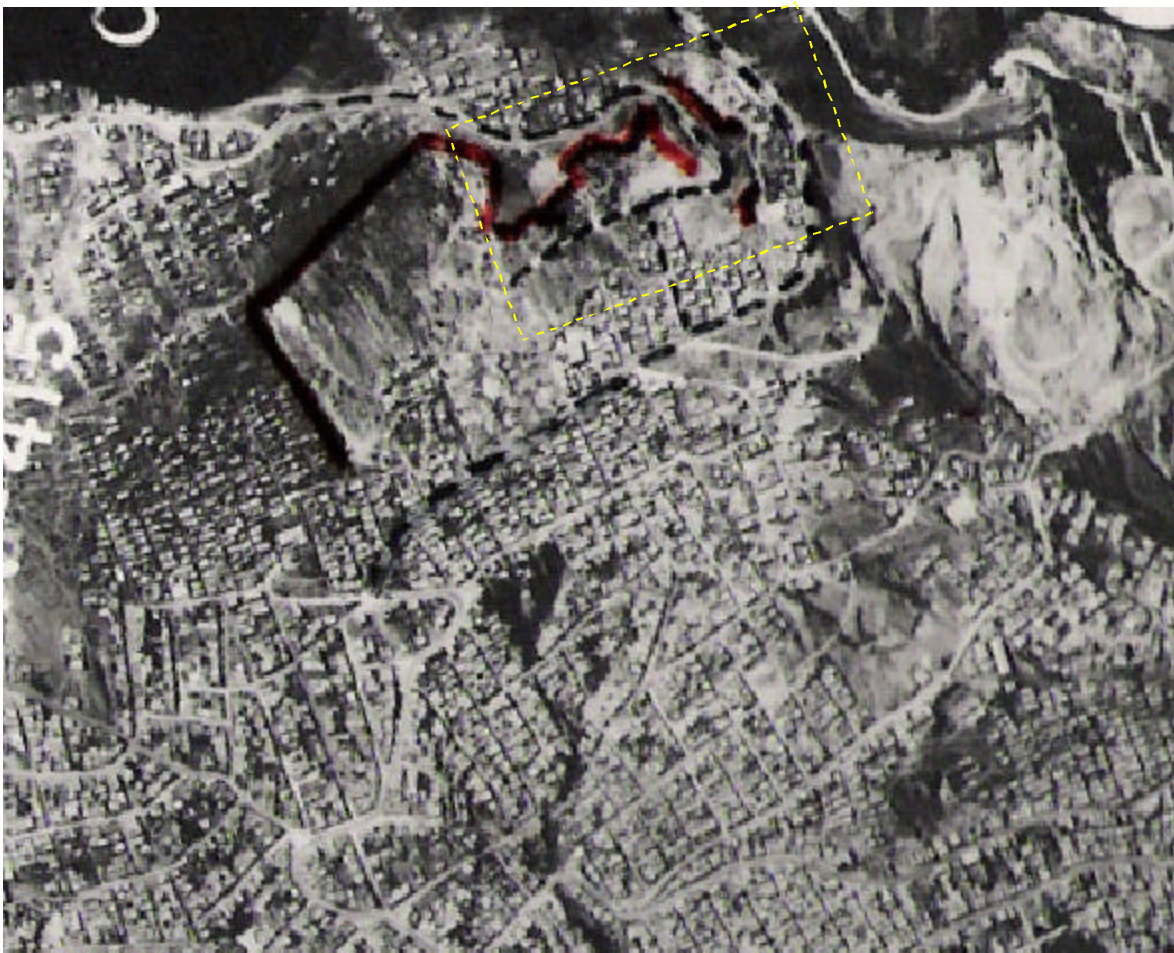
La zona de estudio fue totalmente intervenida por actividades extractivas. Al occidente se encontraba la cantera El Volador, la cual mostró grandes deslizamientos planares de macizo rocoso inducidos por la actividad extractiva. La zona de estudio presenta una intervención de menor área. Por otra parte, ya se encuentra urbanizada la zona baja. (Figura 3.10).

Figura 3.10 Fotografía de 1998 - Nótese la intervención urbanística y los problemas de inestabilidad en los taludes de estudio, dejados por los procesos de extracción de materiales de construcción.
